Asbestinventarisattest

Geraardsbergsesteenweg 192, 9320 Aalst

Attestnummer : **20260921-000096.000**
Uitgegeven op : **21.09.2026**
Geldig tot : **21.09.2036**

Niet-asbestveilig

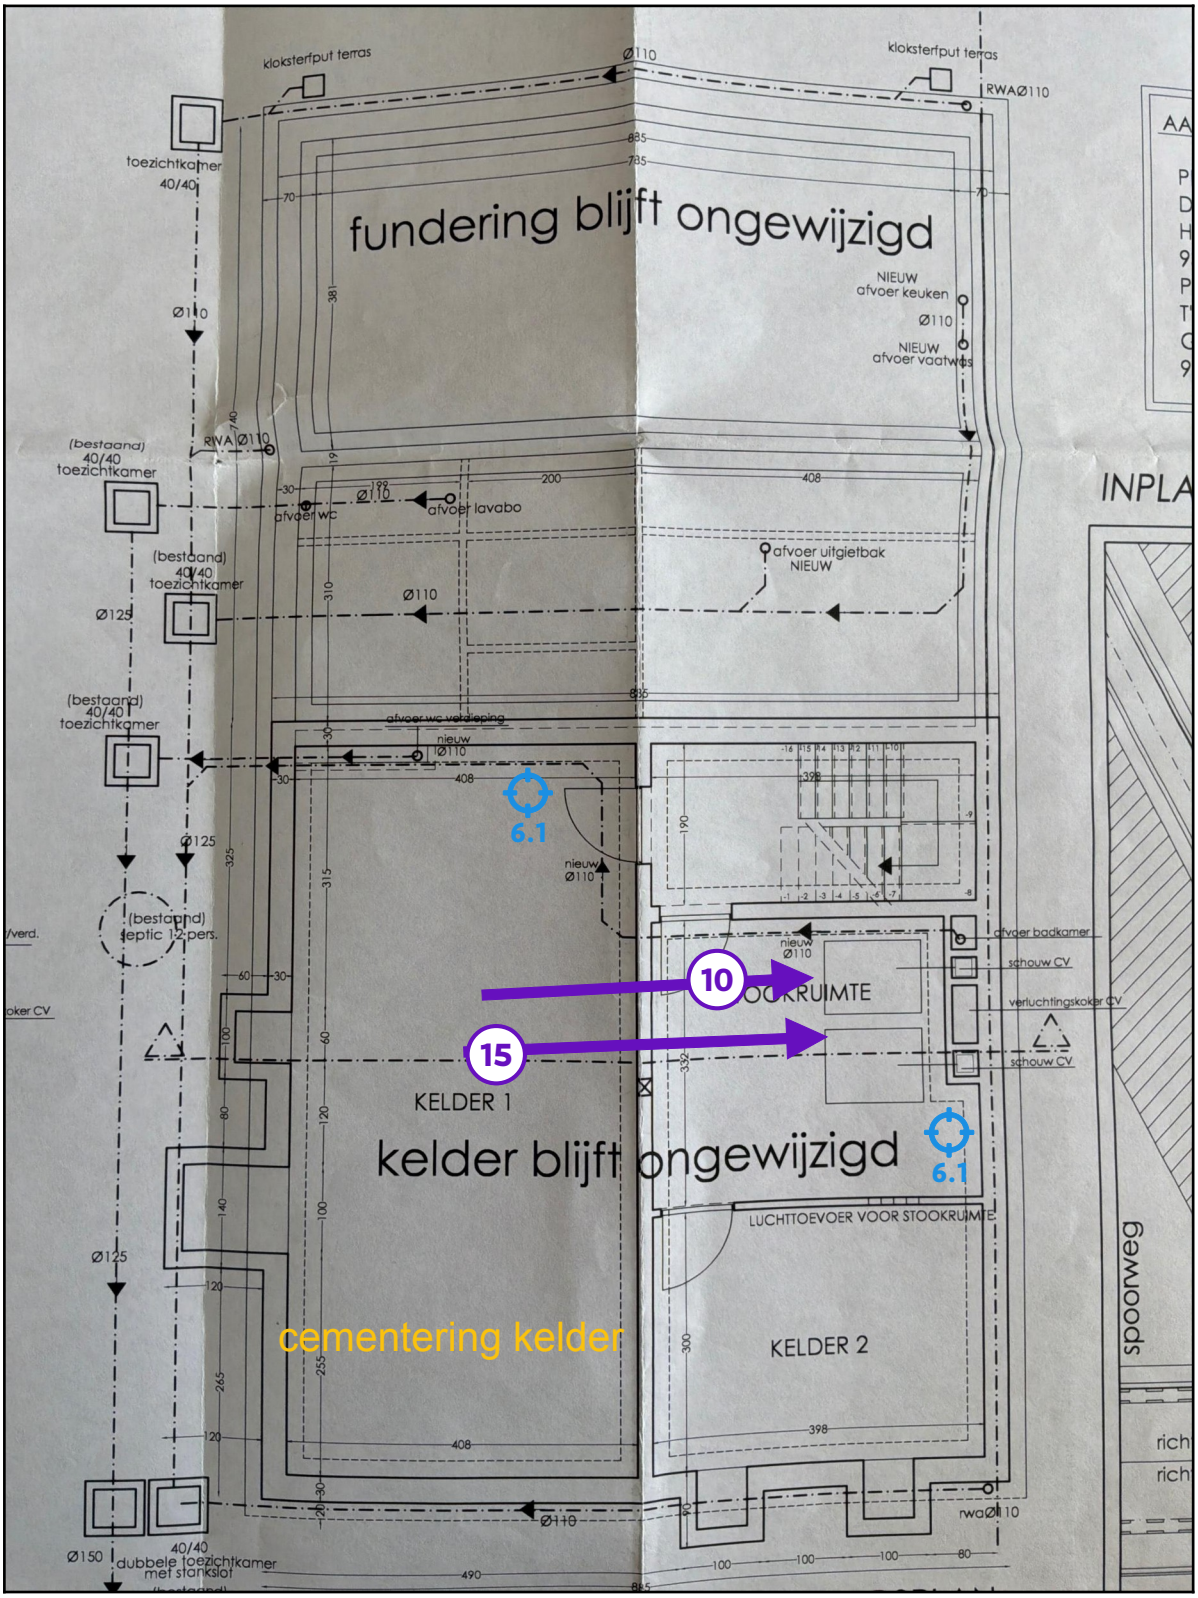
Plan 1.1: Kelder

6. 94. cementering wand	Geen asbest	-
6.1 Code: Mm2	Mengmonster	-
10. 7. Ketel: Geen asbest verdachte pakkingen waarneembaar	Overige ruimte of materiaal	-
15. 8. buisisolatie verwarmingsbuizen: niet aanwezig	Overige ruimte of materiaal	-

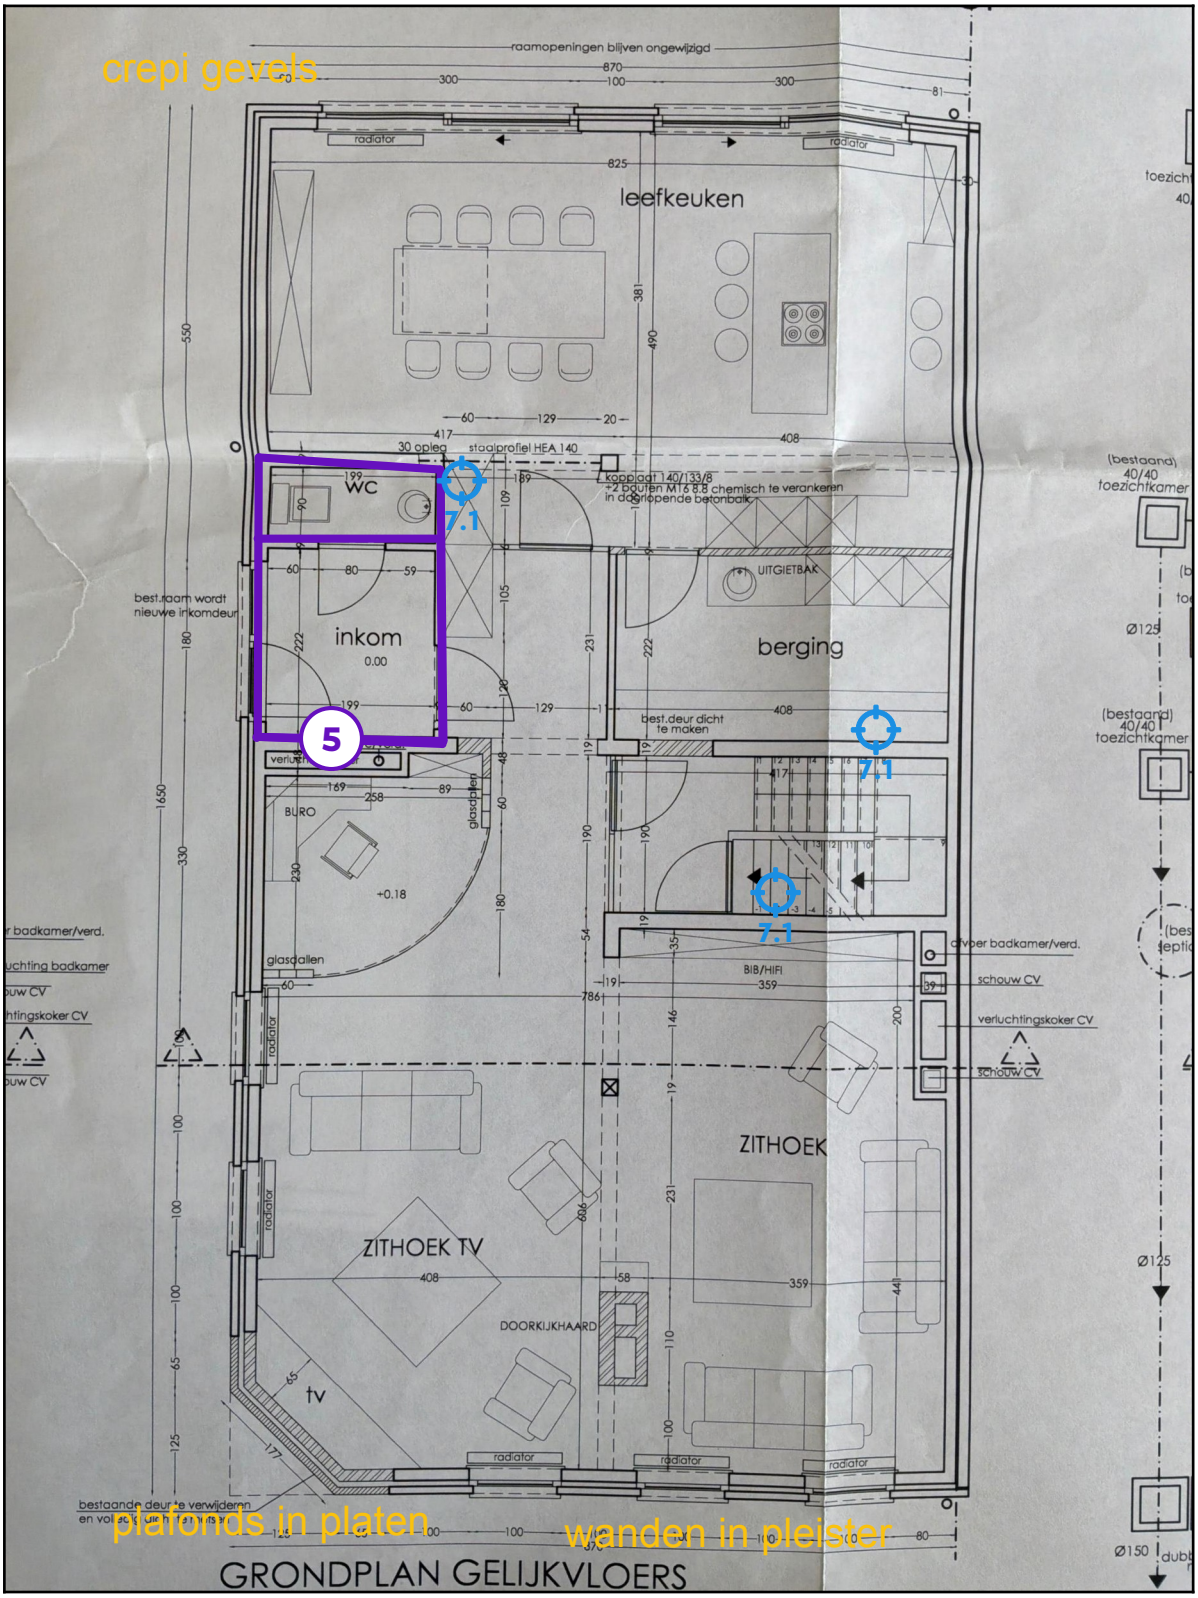
Plan 1.2: Gvl

4. 21. Plafond type: Plaatmateriaal	Advies	-
5. 6. faiancelijm achter tegels	Advies	-
7. 1. pleisterwerk wanden	Geen asbest	-
7.1 Code: mm01	Mengmonster	-
9. 93. crepi gevel	Geen asbest	-

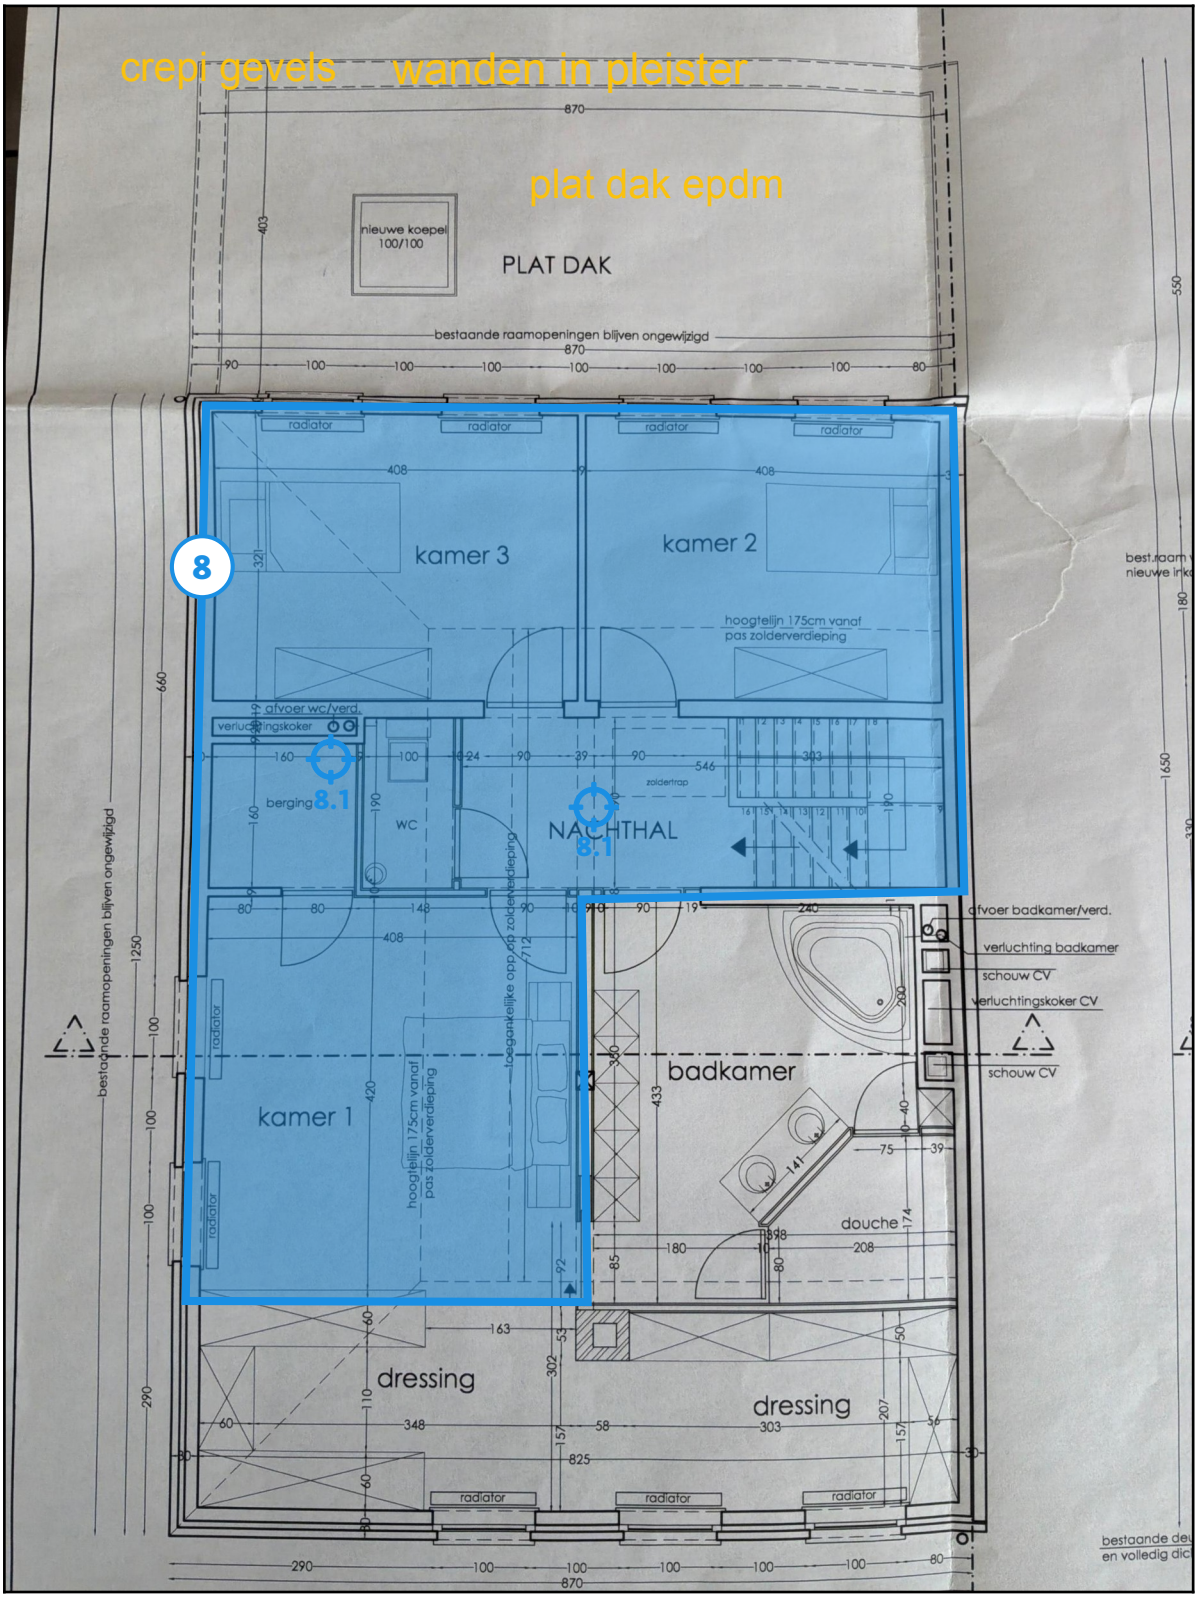
Plan 1.3: 1e

7. 1. pleisterwerk wanden	Geen asbest	-
8. 2. pleisterwerk plafond	Geen asbest	-
8.1 Code: mm02	Mengmonster	-
9. 93. crepi gevel	Geen asbest	-
13. Plat dak EPDM	Overige ruimte of materiaal	-

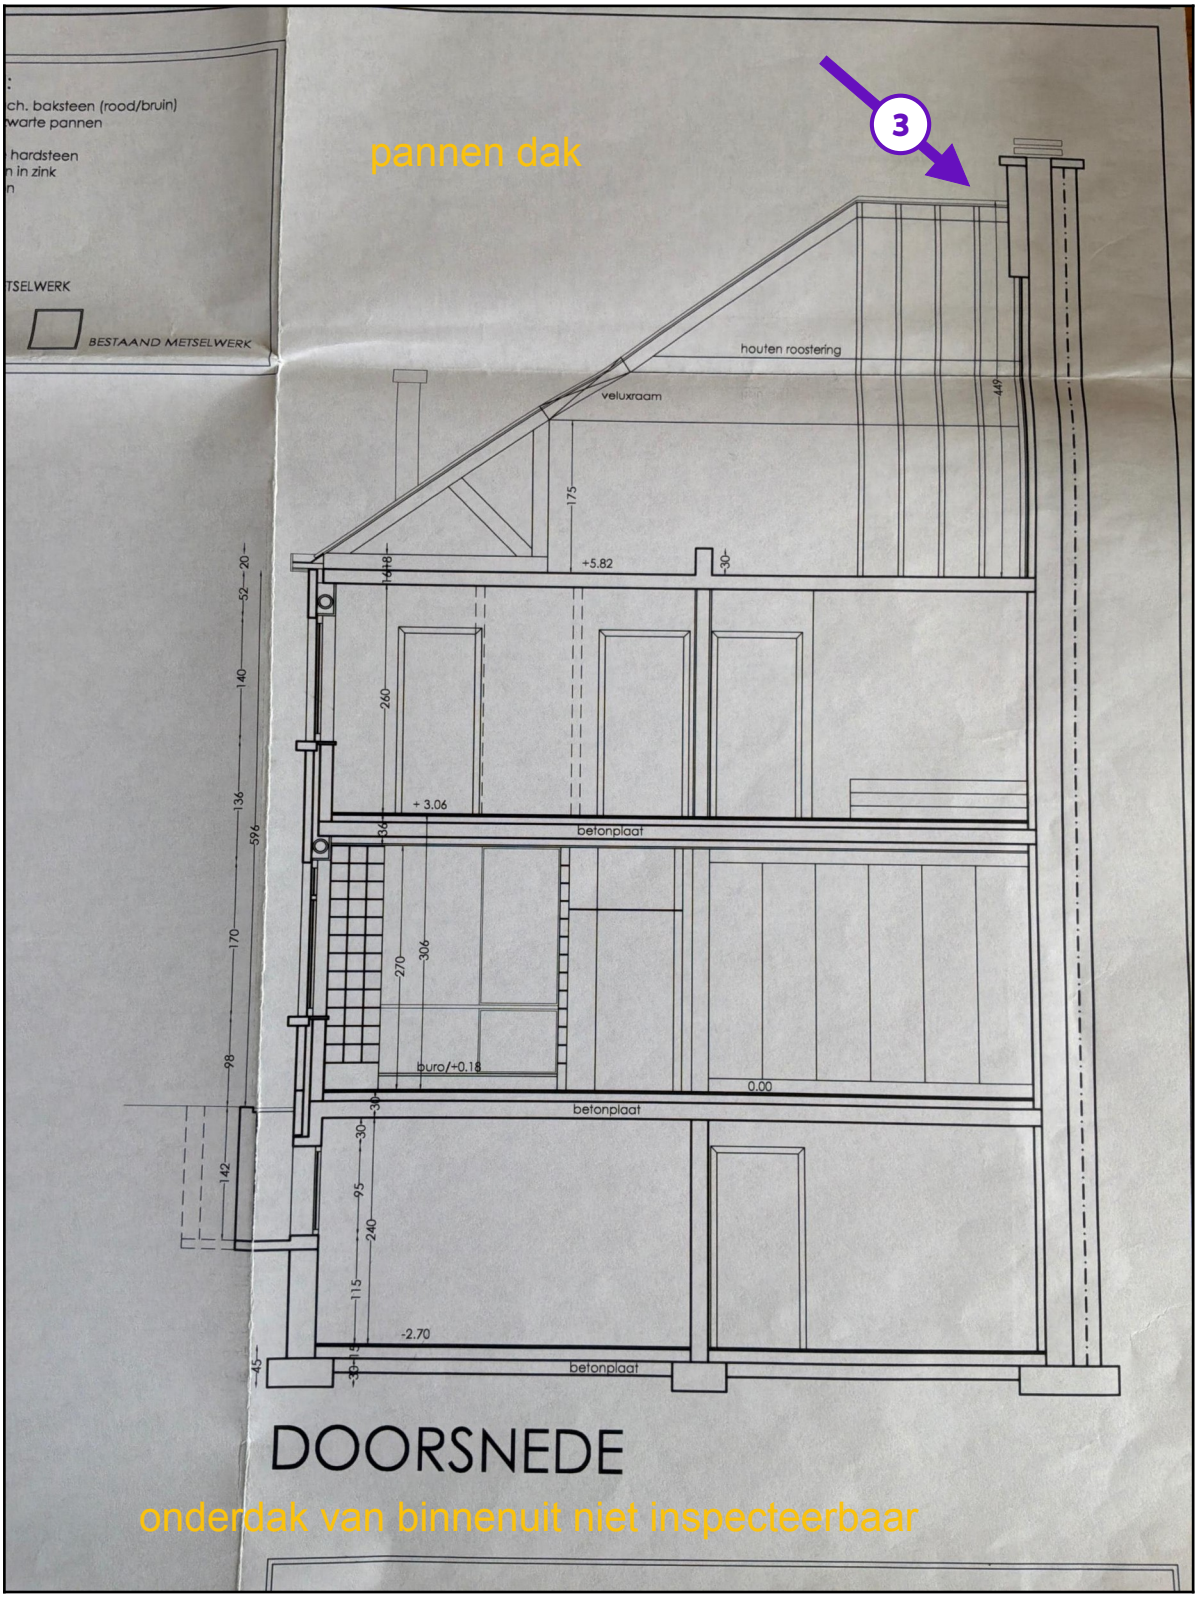
Plan 1.4: Snede

2. onderdak	Beperking	-
3. 31. Binnenkant schouw	Beperking	-
12. 3. Dak type: niet asbest verdacht	Overige ruimte of materiaal	-

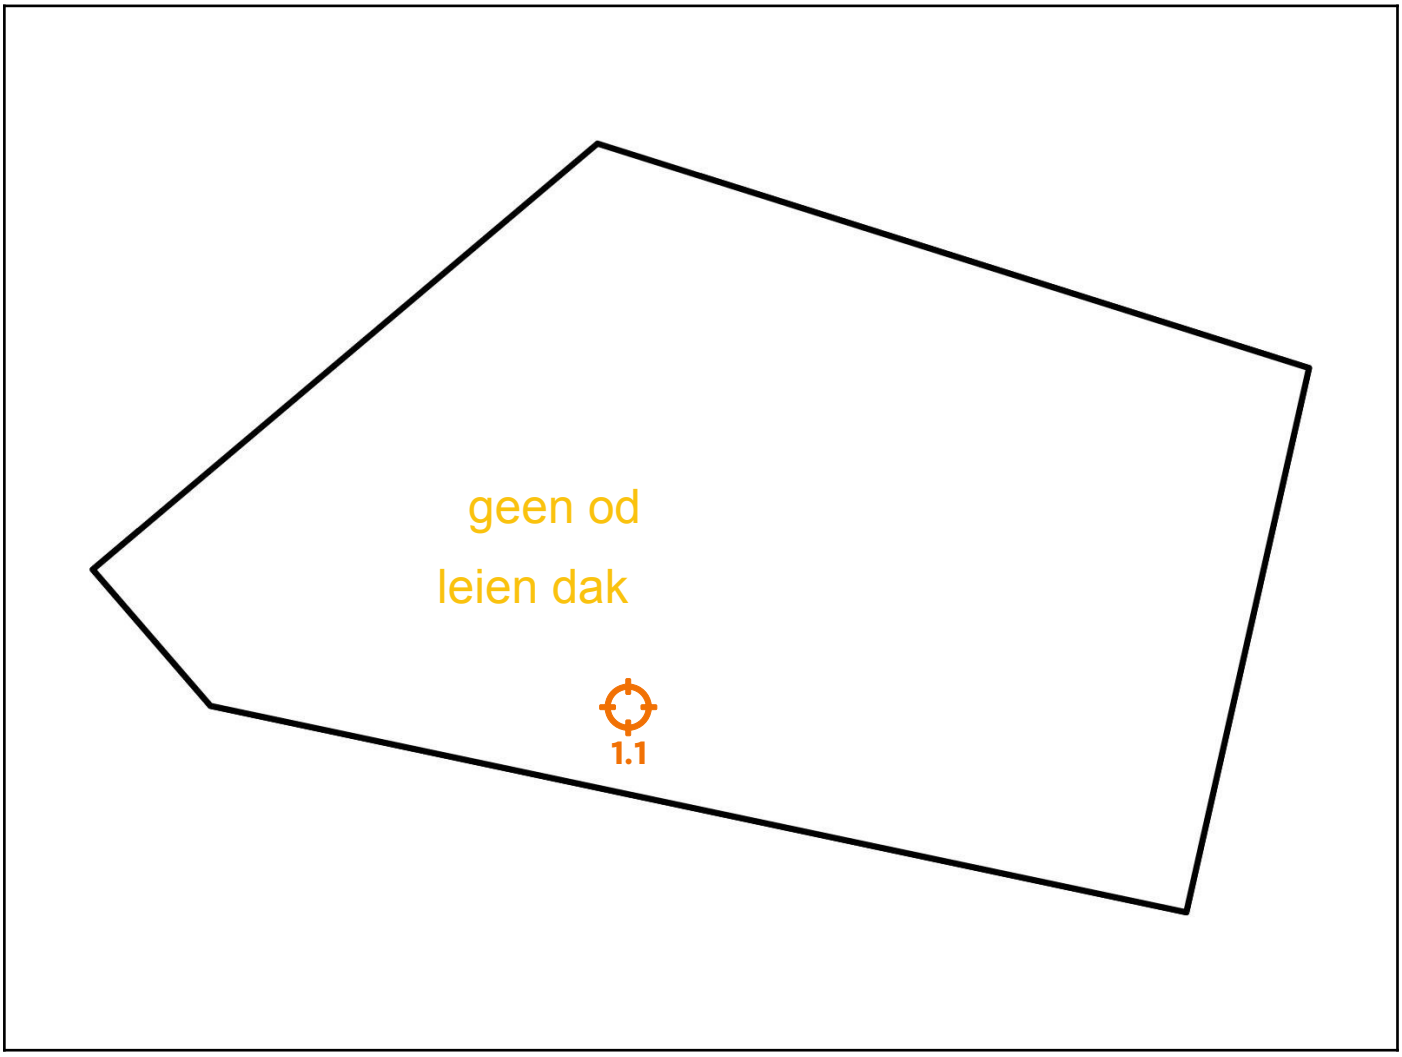
Plan 2.2: Garage plan dak

Beschrijving	Type	Actie
1. leien dak	Asbestmateriaal	Verwijderen
1.1 Code: Mm4	Puntmonster	-
16. 92. Onderdak type: geen	Overige ruimte of materiaal	-

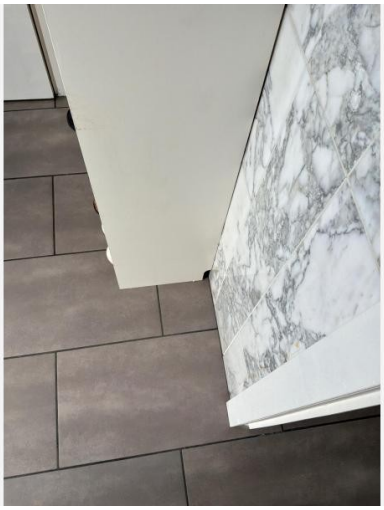
Fiche 5: 6. faiancelijm achter tegels

Mogelijk bevinden zich achter deze tegels verdachte lijmen. Bij werken aan de tegels is een aanvullend onderzoek aangewezen om de aard van de lijmen te bepalen.

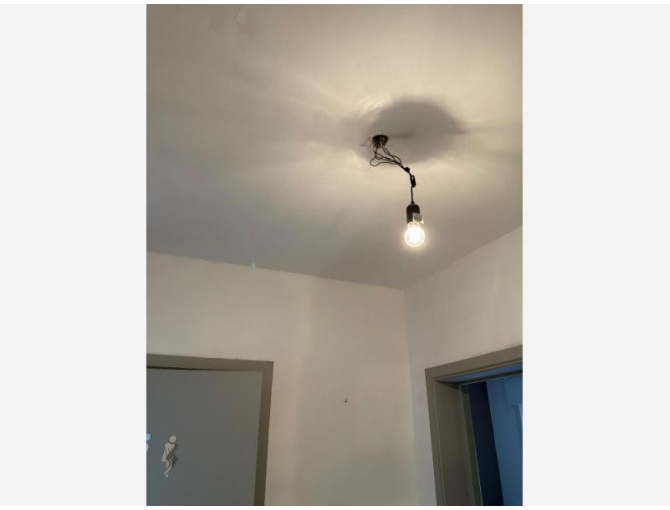
Fiche 8: 2. pleisterwerk plafond

Geen asbest

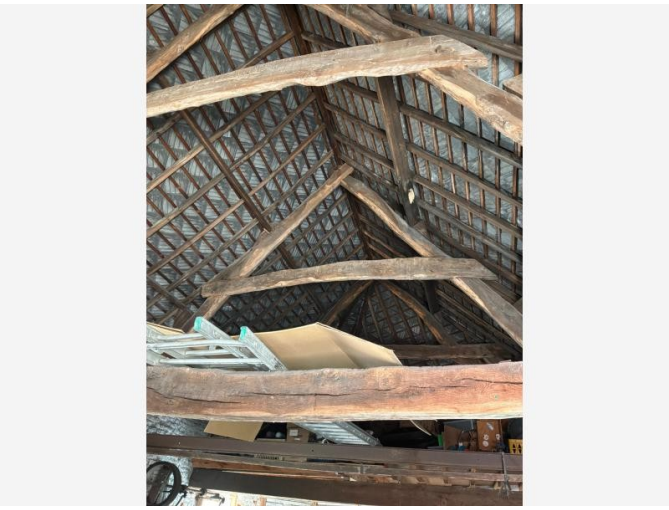
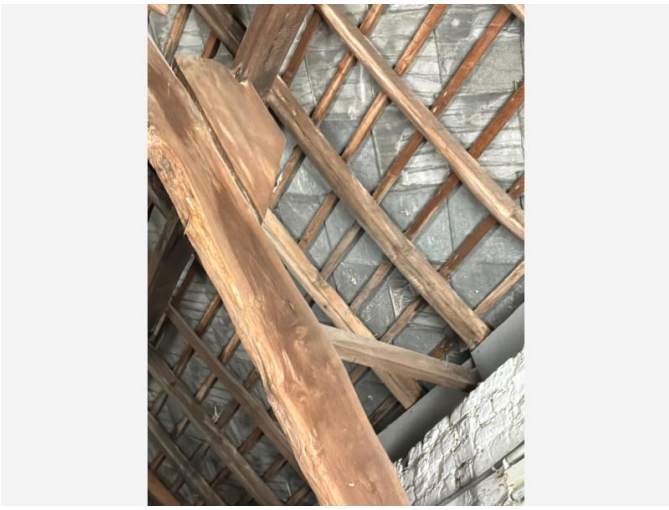
Beschrijving	Notitie	Terug te vinden op plannen
Fiche 14: Lift: niet aanwezig	In deze eenheid is geen liftinfrastructuur aanwezig.	-
Fiche 15: 8. buisisolatie verwarmingsbuizen: niet aanwezig	Deze toepassing is niet asbest verdacht.	Plan 1.1: Kelder
Fiche 16: 92. Onderdak type: geen	Dit onderdak type is niet asbest verdacht. (Deze zijn steeksproefsgewijs vastgesteld en kunnen, indien de vastelling dit niet toeliet, geen uitspraak doen over het volledige onderdak.)	Plan 2.2: Garage plan dak
