Asbestinventarisattest

Ter Heydelaan 199/301, 2100 Antwerpen

Attestnummer : **20260921-000055.000**
Uitgegeven op : **21.09.2026**
Geldig tot : **21.09.2036**

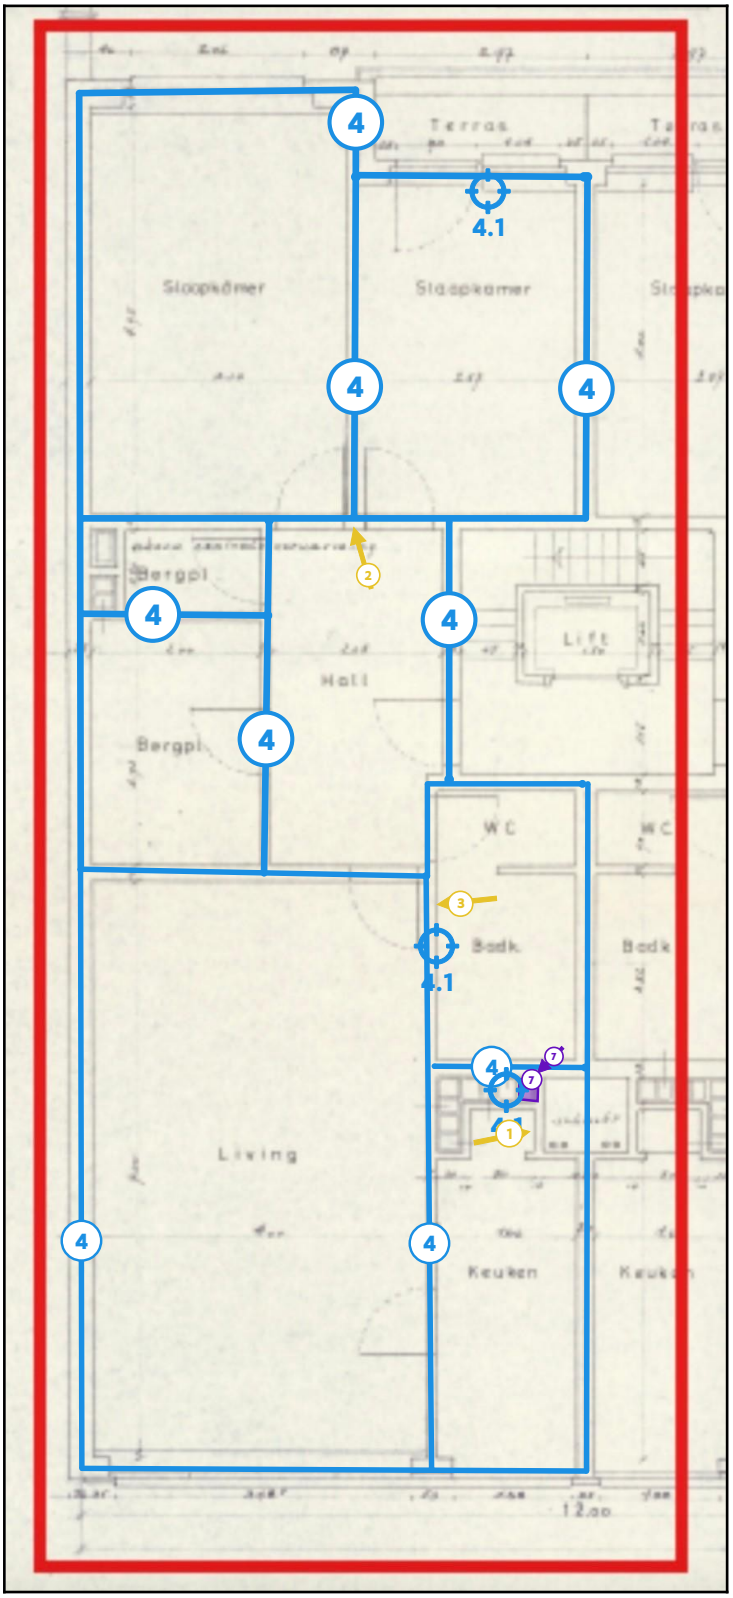
Plan 1.1: Grondplan 3V

1. Bakeliet elektriciteitskast	Asbestmateriaal	Zorgvuldig beheren
2. Bakeliet schakelaar	Asbestmateriaal	Zorgvuldig beheren
3. Bakeliet draaiknop (chauffage)	Asbestmateriaal	Zorgvuldig beheren
4. Pleisterwerk muur	Geen asbest	-
4.1 Code: MM01 : muur	Mengmonster	-
7. Stookketel	Overige ruimte of materiaal	-

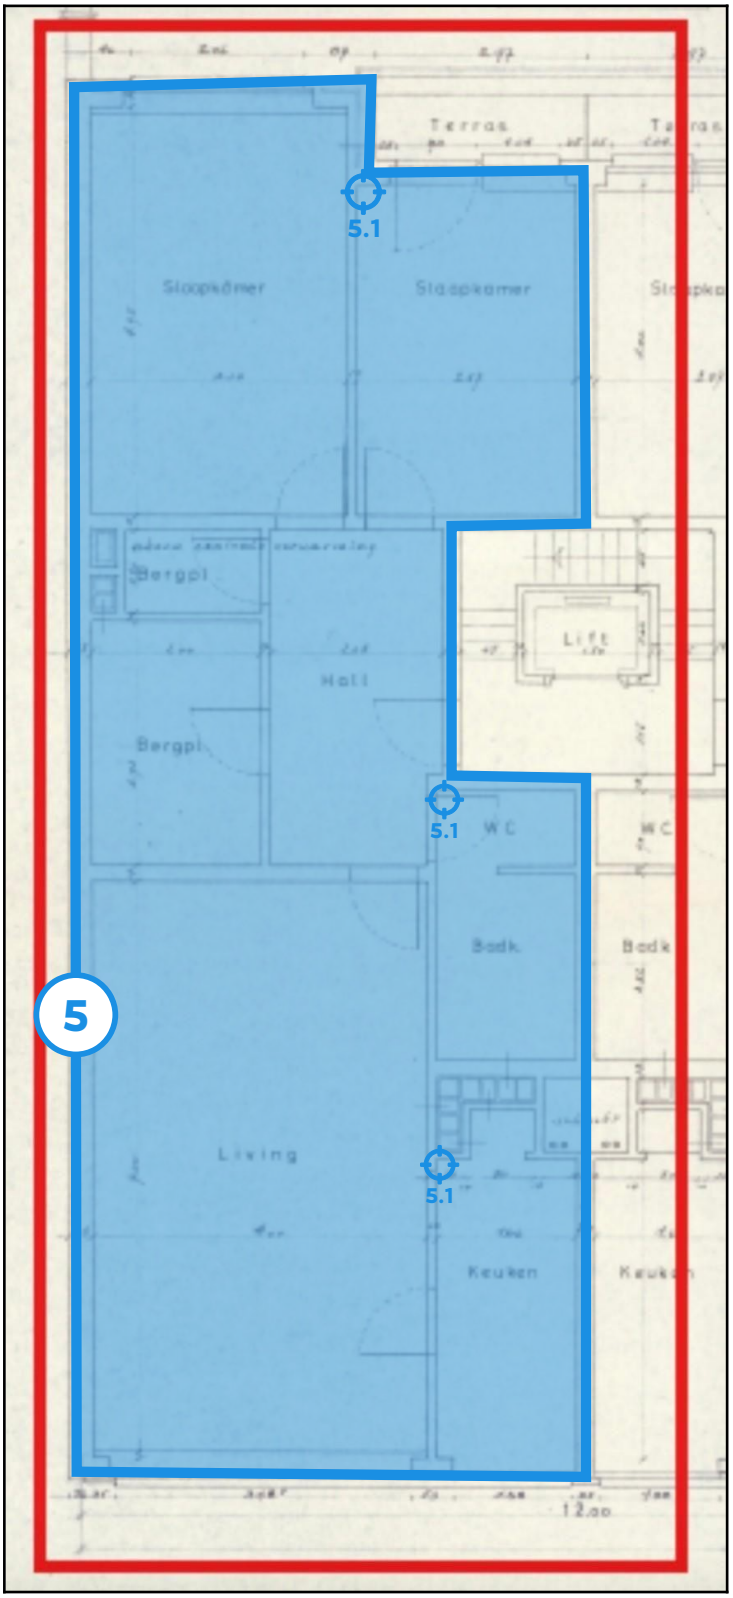
Plan 1.2: Grondplan 3V kopie

5. Pleisterwerk plafond	Geen asbest	-
5.1 Code: MM02 : plafond	Mengmonster	-

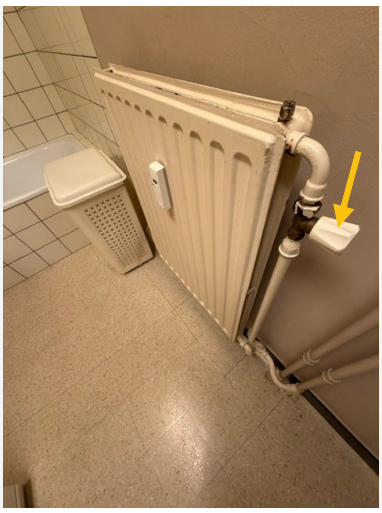
Fiche 3: Bakeliet draaiknop (chauffage)

Eindbeoordeling materiaalrisico	Laag materiaalrisico en/of verlaagde kans op vezelvrijgave

Gebondenheid	Categorie 1: hechtgebonden in oorsprong
Asbestsoort (vezeltype)	Crocidoliet aanwezig
Asbestconcentratie	Laag (< 50%)
Afschermingsgraad van het gehele materiaal	Geheel of deels vrij aan binnenluchtstromen
Toestand van het materiaal	Onbeschadigd, niet verweerd

Beschrijving	Bakeliet draaiknop (chauffage)
Omgeving	Binnen
Primaire drager	Binnenwand
Asbestmateriaal	Plaat, paneel, tablet - Type Bakeliet
Bindmiddel van asbestmateriaal	Kunststof of -hars
Gebondenheid op basis van bindmiddel	Hecht
Hoeveelheid (oppervlakte - dikte - aantal)	• 0,10 m^2 - 1,00 cm - 1 stuk
Totaal volume	0,001 m^3
Eenvoudig bereikbaar	Ja
Bevestigingswijze	• Geschroefd
Identificatiemethode	De asbestdeskundige beoordeelt het materiaal als asbestverdacht en dus asbesthoudend, en dit zonder monstername. Motivatie: De monstername brengt andere schade aan dan schade die inherent is aan de monstername.
Destructieve handeling voor identificatie	Nee
Opmerking	Meerdere aanwezig in het appartement.

- Zorg voor een veilig beheer. Vermijd het beschadigen van het asbestmateriaal. Controleer de toestand jaarlijks op wijzigingen.

- Eenvoudige handelingen: mag via doe-het-zelf of door werknemer(s) met opleidingsattest eenvoudige handelingen
  Eenvoudige handelingen: mag via doe-het-zelf of door werknemer(s) met opleidingsattest eenvoudige handelingen.

Kan zeer makkelijk vervangen door los te schroeven.

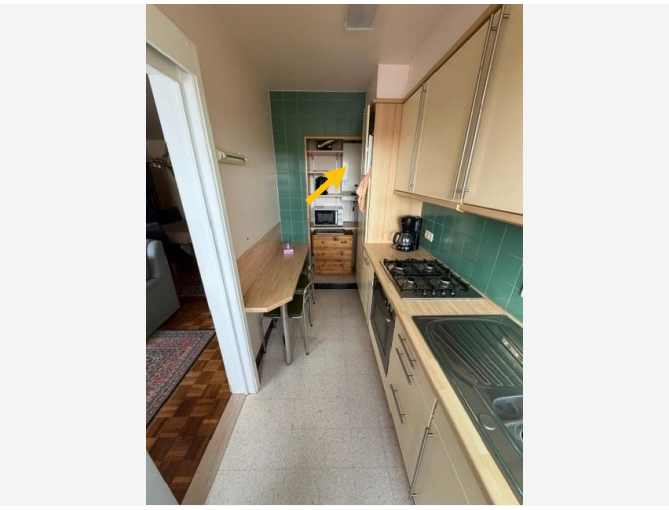
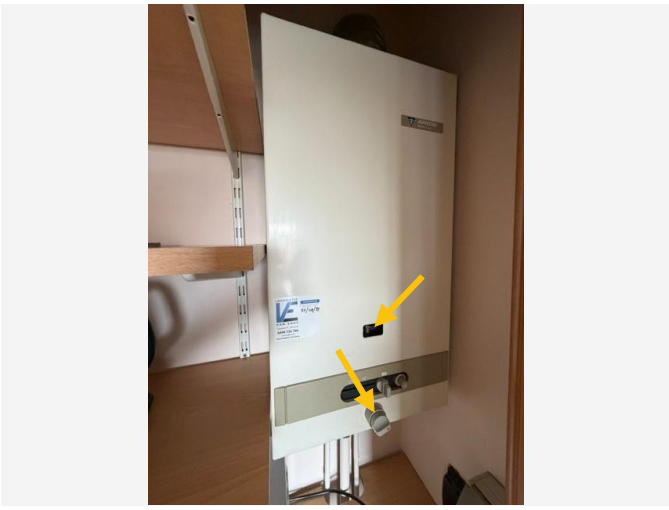
Beschrijving	Notitie	Terug te vinden op plannen
Fiche 7: Stookketel	Gaat om een ouder type van stookketel, mogelijks asbesthoudende elementen, maar deze zijn niet waarneembaar.	Plan 1.1: Grondplan 3V
