Asbestinventarisattest

Corenhemelstraat 4, 2500 Lier

Attestnummer : **20260922-000177.000**
Uitgegeven op : **22.09.2026**
Geldig tot : **22.09.2036**

Niet-asbestveilig

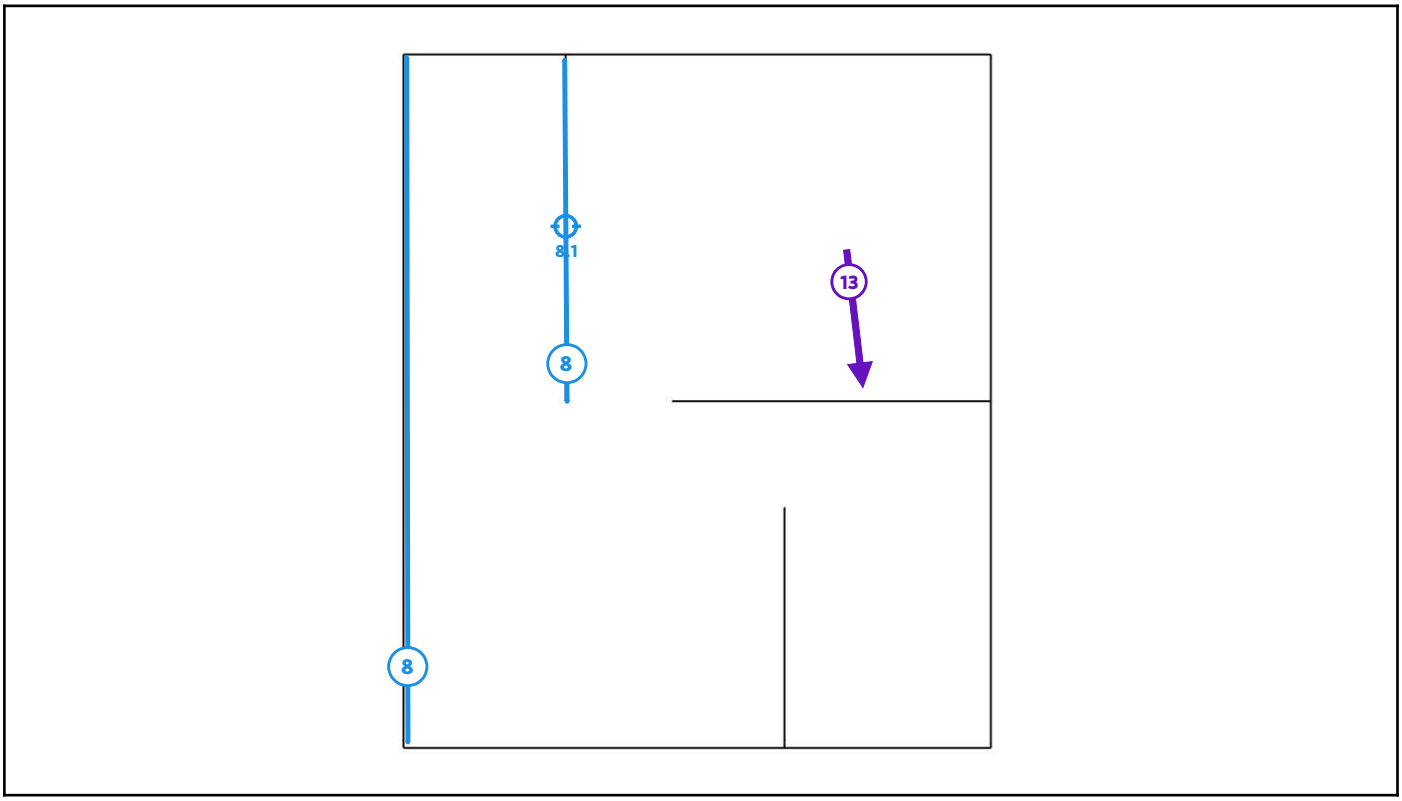
Plan 1.1: Kelder

Beschrijving	Type	Actie
8. Pleisterwerk wanden	Geen asbest	-
8.1 Code: MM01	Mengmonster	-
13. Stookketel / Brander	Overige ruimte of materiaal	-

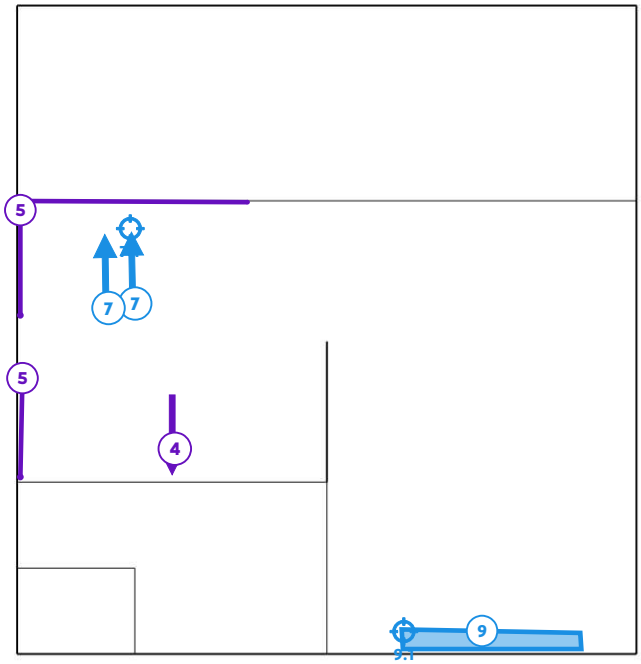
Plan 1.2: Gelijkvloers

Beschrijving	Type	Actie
4. Oude radiatoren	Advies	-
5. Lijm faïencetegels	Advies	-
7. Anti-dreunplaatje	Geen asbest	-
7.1 Code: MM02	Puntmonster	-
9. Vinyl living	Geen asbest	-
9.1 Code: MM03	Puntmonster	-

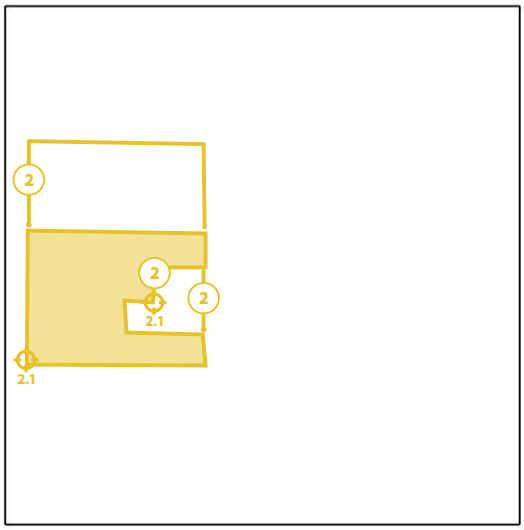
Plan 1.8: Zolder

Beschrijving	Type	Actie
2. Lijm vinyl zolder	Asbestmateriaal	Zorgvuldig beheren
2.1 Code: MM05	Mengmonster	-

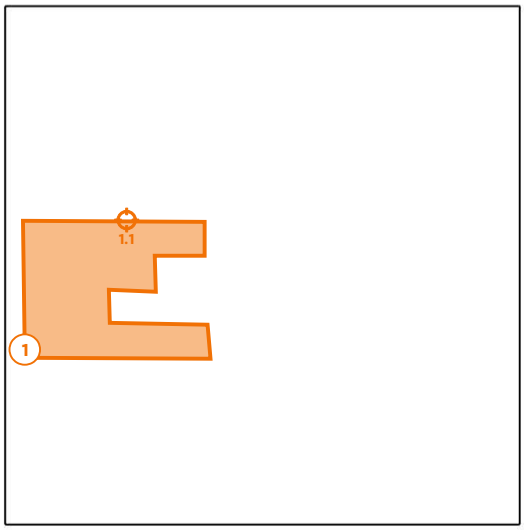
Plan 1.9: Zolder vinyl

Beschrijving	Type	Actie
1. Vinyl zolder	Asbestmateriaal	Verwijderen
1.1 Code: MM04	Puntmonster	-

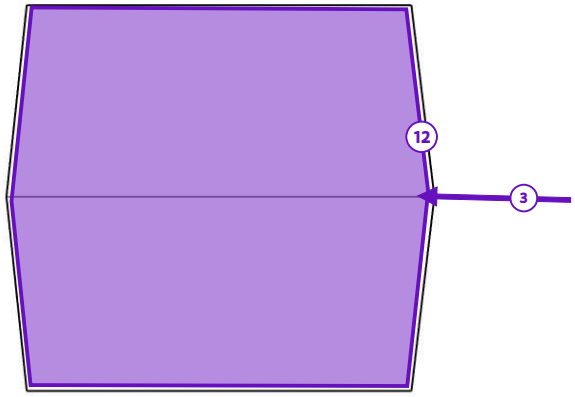
Plan 1.12: Hellend dak

Beschrijving	Type	Actie
3. Schoorsteen rookgaskanaal - beoordeling	Beperking	-
12. Dakbedekking in dakpannen (niet verdacht)	Overige ruimte of materiaal	-

Reden: Het te onderzoeken materiaal situeert zich hoger dan 3,50 m te rekenen vanaf een veilige ondergrond

Uitleg van de asbestdeskundige: Het rookgaskanaal is niet beoordeeld. Aan de binnenzijde is de kachel aangesloten. Aan de buitenzijde is het hoger dan 3,5 meter om de schoorsteen te inspecteren. Het is niet zichtbaar of er een asbestverdacht rookgaskanaal aanwezig is in de schoorsteen. Conform ons inspectieprotocol mogen wij een beperking inroepen voor hoogtes hoger dan 3,5 m. Indien men dit wil laten onderzoeken, dient er een nieuwe afspraak gemaakt te worden en moet er een hoogtewerker voorzien worden, evenals iemand die bevoegd is om deze te bedienen en eventueel een technieker die de al dan niet aanwezige schouwhoed kan afnemen en weer terugplaatsen.

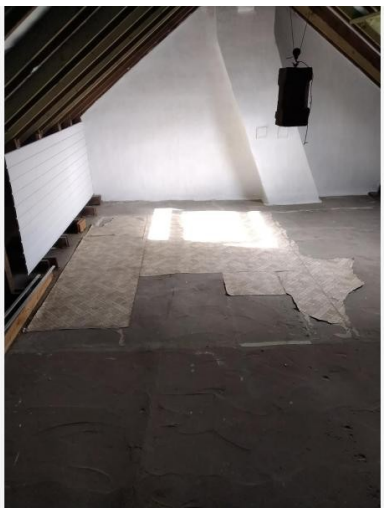
Fiche 1: Vinyl zolder

Eindbeoordeling materiaalrisico	Verhoogd materiaalrisico en/of verhoogde kans op vezelvrijgave

Gebondenheid	Categorie 2: niet-hechtgebonden met matrix
Asbestsoort (vezeltype)	Alleen chrysotiel aanwezig
Asbestconcentratie	Hoog (>= 50%)
Afschermingsgraad van het gehele materiaal	Geheel of deels vrij aan de binnenlucht, maar geen contact met binnenluchtstromen
Toestand van het materiaal	Licht beschadigd, licht verweerd. Intacte calciumsilicaatplaat of materiaal met categorie 3-gebondenheid

#	Type	Referentie	Resultaat
1.1	Puntmonster	MM04	Chrysotiel

Beschrijving	Vinyl zolder
Omgeving	Binnen
Primaire drager	Vloer
Asbestmateriaal	Prefab - afwerking - Vloerzeil
Bindmiddel van asbestmateriaal	Karton - papier - viltachtig
Gebondenheid op basis van bindmiddel	Niet-hechtgebonden
Hoeveelheid (oppervlakte - aantal)	• 6,10 m^2 - 1 stuk
Totale oppervlakte	6,10 m^2
Eenvoudig bereikbaar	Ja
Bevestigingswijze	• Verlijmd, ingegoten, versmeerd
Identificatiemethode	Een monstername door de asbestdeskundige met laboanalyse door een asbestlabo.
Destructieve handeling voor identificatie	Nee
Opmerking	De hoeveelheid is een zo nauwkeurig mogelijke opmeting, waar evenwel kleine afwijkingen op mogelijk zijn.

Verwijderen

- Zorg voor een veilig beheer. Vermijd het beschadigen van het asbestmateriaal. Controleer de toestand jaarlijks op wijzigingen.

- Hermetische zone (erkend asbestverwijderaar)
  Deze toepassing mag uitsluitend door een erkende asbestverwijderaar via de methodiek van hermetische zone verwijderd worden omdat verwijdering via de methodiek van eenvoudige handelingen en/of couveusezakmethode niet toegelaten is. De verwijdering leidt automatisch tot een verhoogd risico op vrijgave van asbestvezels (maximale concentratie 0,01 vezels/cm - CODEX Art. VI.3-54). (Bron: CODEX - Art. VI.3-61.- par 1.).

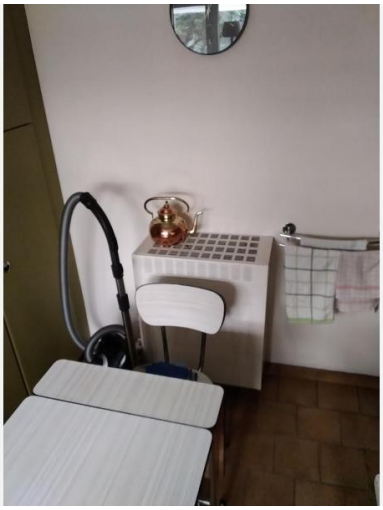
Fiche 4: Oude radiatoren

Informatie over een materiaal dat de asbestdeskundige niet kan waarnemen of vaststellen

Basis voor advies	Beoordeling op basis van expertise, zonder een vaststelling door de asbestdeskundige.

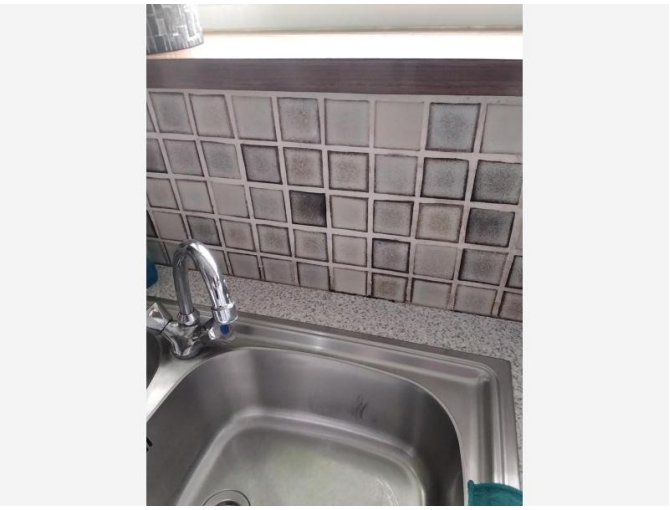
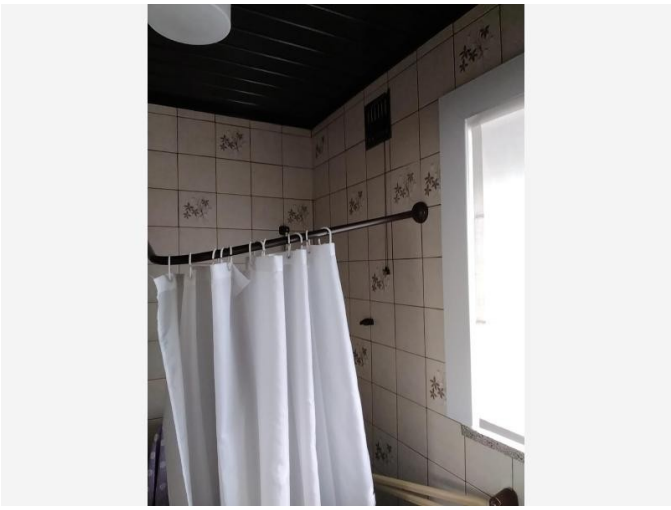
Fiche 5: Lijm faïencetegels

Informatie over een materiaal dat de asbestdeskundige niet kan waarnemen of vaststellen

Basis voor advies	Beoordeling op basis van expertise, zonder een vaststelling door de asbestdeskundige.
Primaire drager	Binnenwand

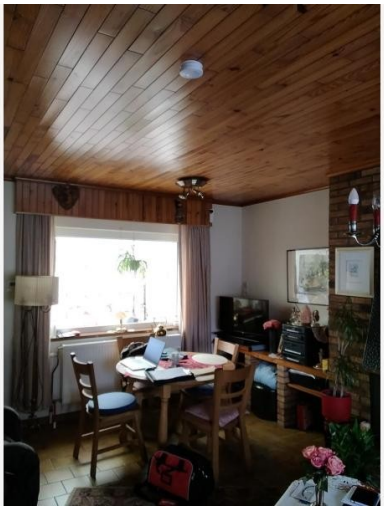
Fiche 6: Plafonds met voorzetpanelen

Er is geen inspectie mogelijk achter de voorzetpanelen op de plafonds. Hier kunnen zich mogelijk asbesthoudende materialen bevinden die niet waarneembaar zijn in de huidige situatie. Wees hiervan bewust bij het verwijderen/renoveren, en voer eventueel bijkomende staalnames uit.

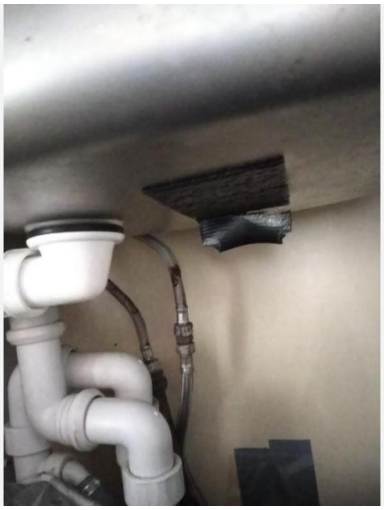
Fiche 7: Anti-dreunplaatje

Geen asbest

#	Type	Referentie	Resultaat
7.1	Puntmonster	MM02	Geen asbest

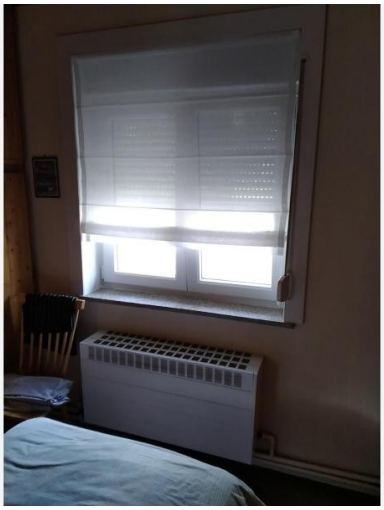
Fiche 8: Pleisterwerk wanden

Geen asbest

#	Type	Referentie	Resultaat
8.1	Mengmonster	MM01	Geen asbest

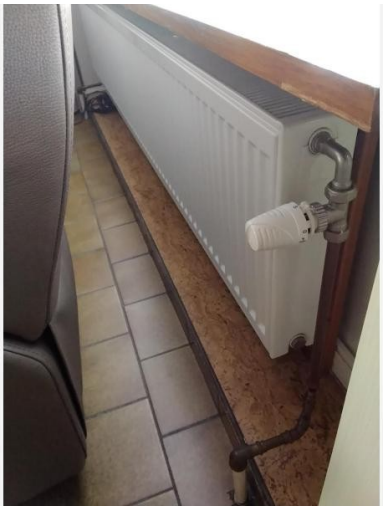
Fiche 9: Vinyl living

Geen asbest

#	Type	Referentie	Resultaat
9.1	Puntmonster	MM03	Geen asbest

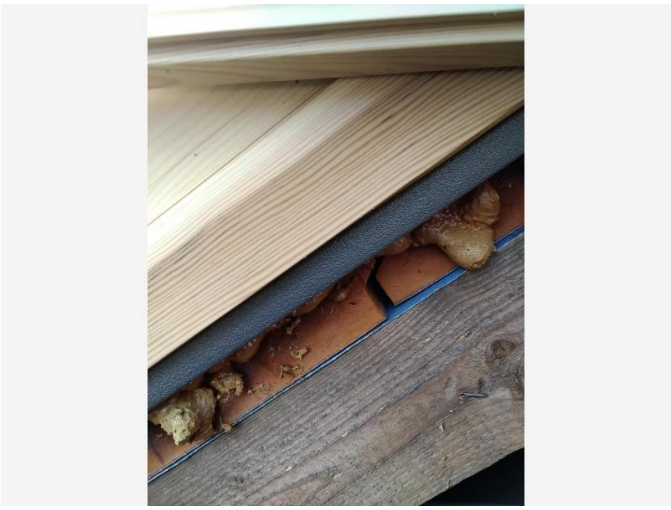
Fiche 14: Geen onderdak aanwezig

Beschrijving	Type	Actie
14. Geen onderdak aanwezig	Overige ruimte of materiaal	-
