Asbestinventarisattest

Heilanders 31, 2350 Vosselaar

Attestnummer : **20260923-000121.000**
Uitgegeven op : **23.09.2026**
Geldig tot : **23.09.2031**

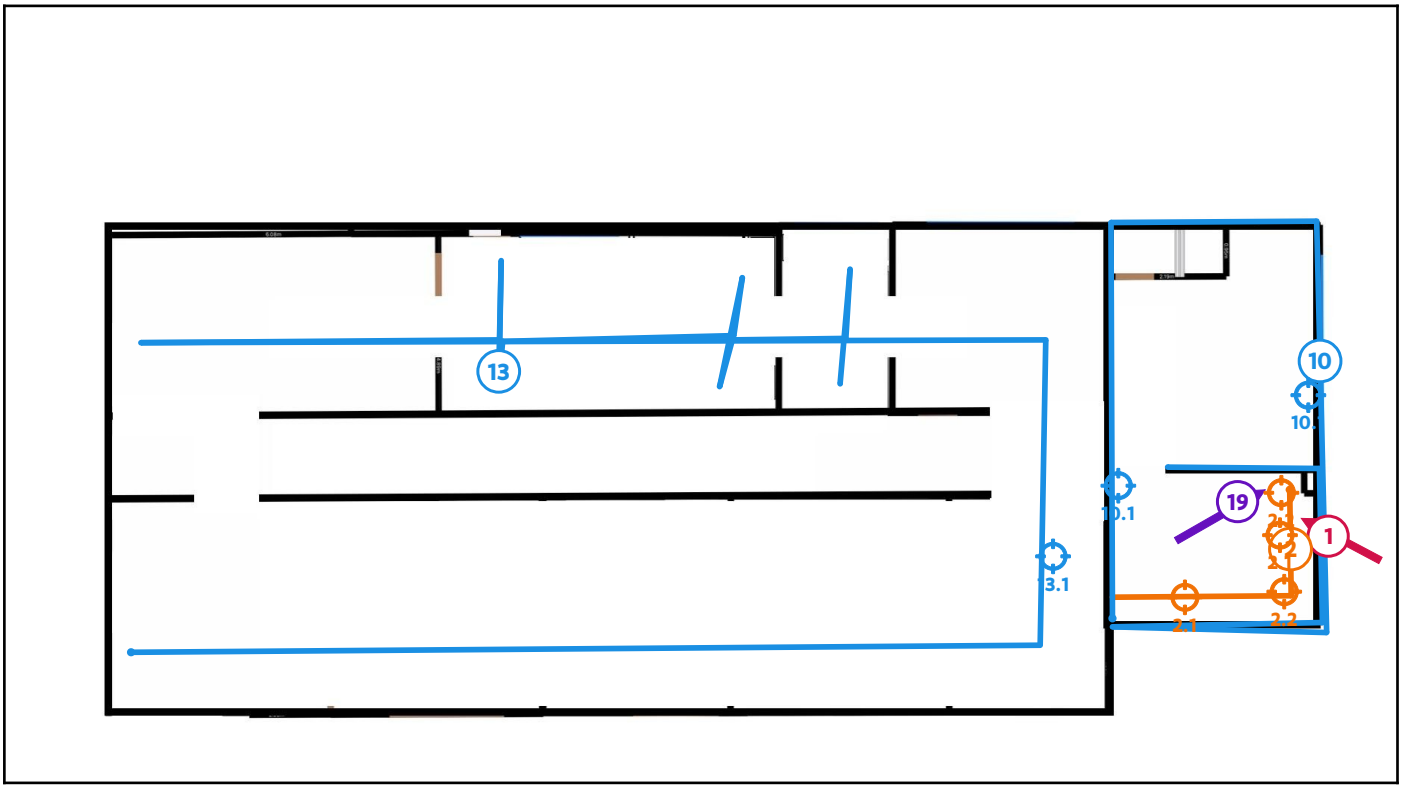
Plan 1.1: Kelder

Beschrijving	Type	Actie
1. Buisisolatie afval	Asbestmateriaal	Dringend verwijderen
2. Leidingisolatie met gips	Asbestmateriaal	Verwijderen
2.1 Code: 5 Recht	Mengmonster	-
2.2 Code: 6 Bocht	Mengmonster	-
10. Cementering binnen	Geen asbest	-
10.1 Code: 3	Mengmonster	-
13. Bitumen buisisolatie kelder	Geen asbest	-
13.1 Code: 4	Puntmonster	-
19. CV-ketel bouwjaar 2003	Overige ruimte of materiaal	-

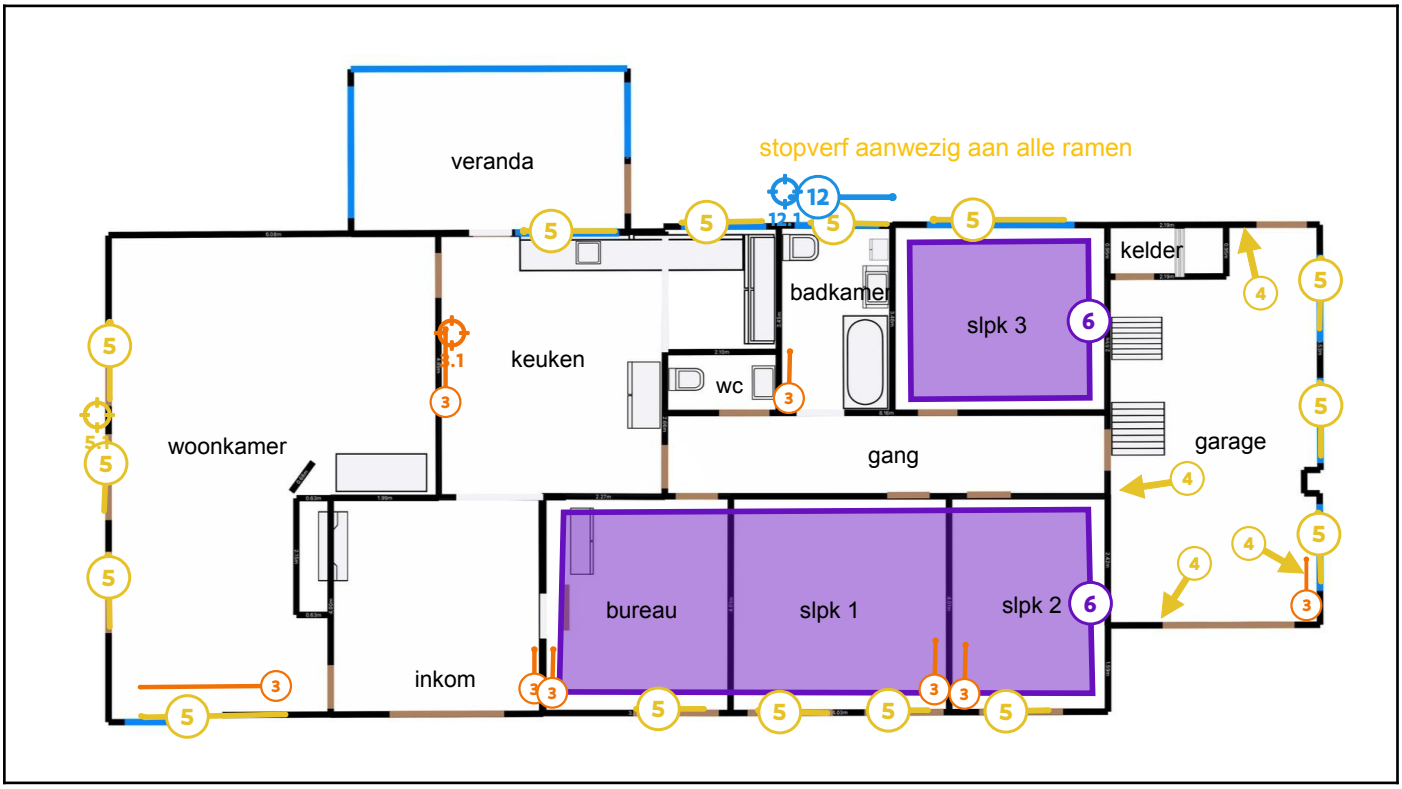
Plan 1.2: Gelijkvloers

Beschrijving	Type	Actie
3. Pakkingen gietijzeren radiatoren	Asbestmateriaal	Verwijderen
3.1 Code: 11	Puntmonster	-
4. Bakeliet schakelaars/stopcontacten	Asbestmateriaal	Zorgvuldig beheren
5. Raamdorpels buiten	Asbestmateriaal	Zorgvuldig beheren
5.1 Code: 7	Puntmonster	-
6. Laminaat vloer	Advies	-
12. Stopverf tussen glas en raam	Geen asbest	-
12.1 Code: 9	Puntmonster	-

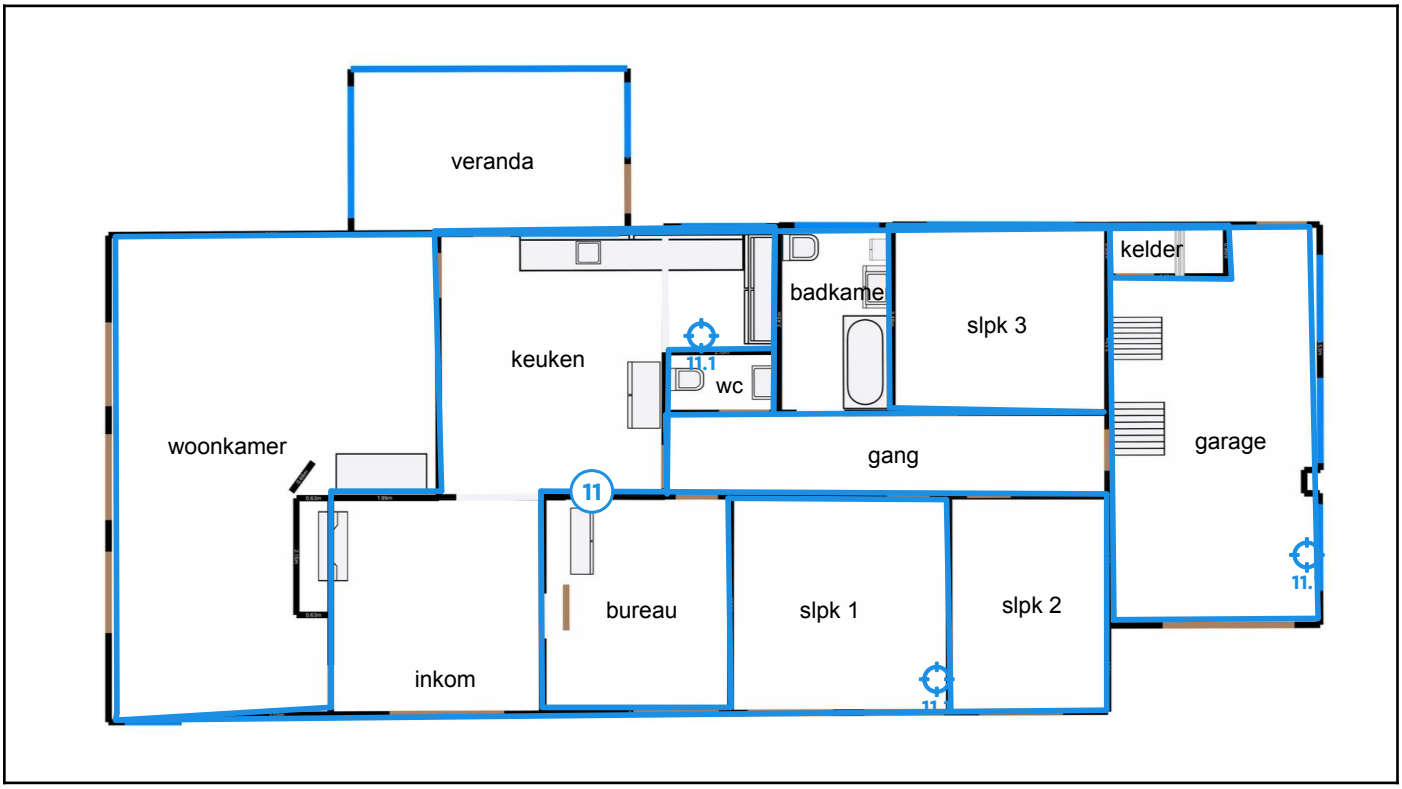
Plan 1.3: Gelijkvloers (wanden)

Beschrijving	Type	Actie
11. Pleister wanden	Geen asbest	-
11.1 Code: 1	Mengmonster	-

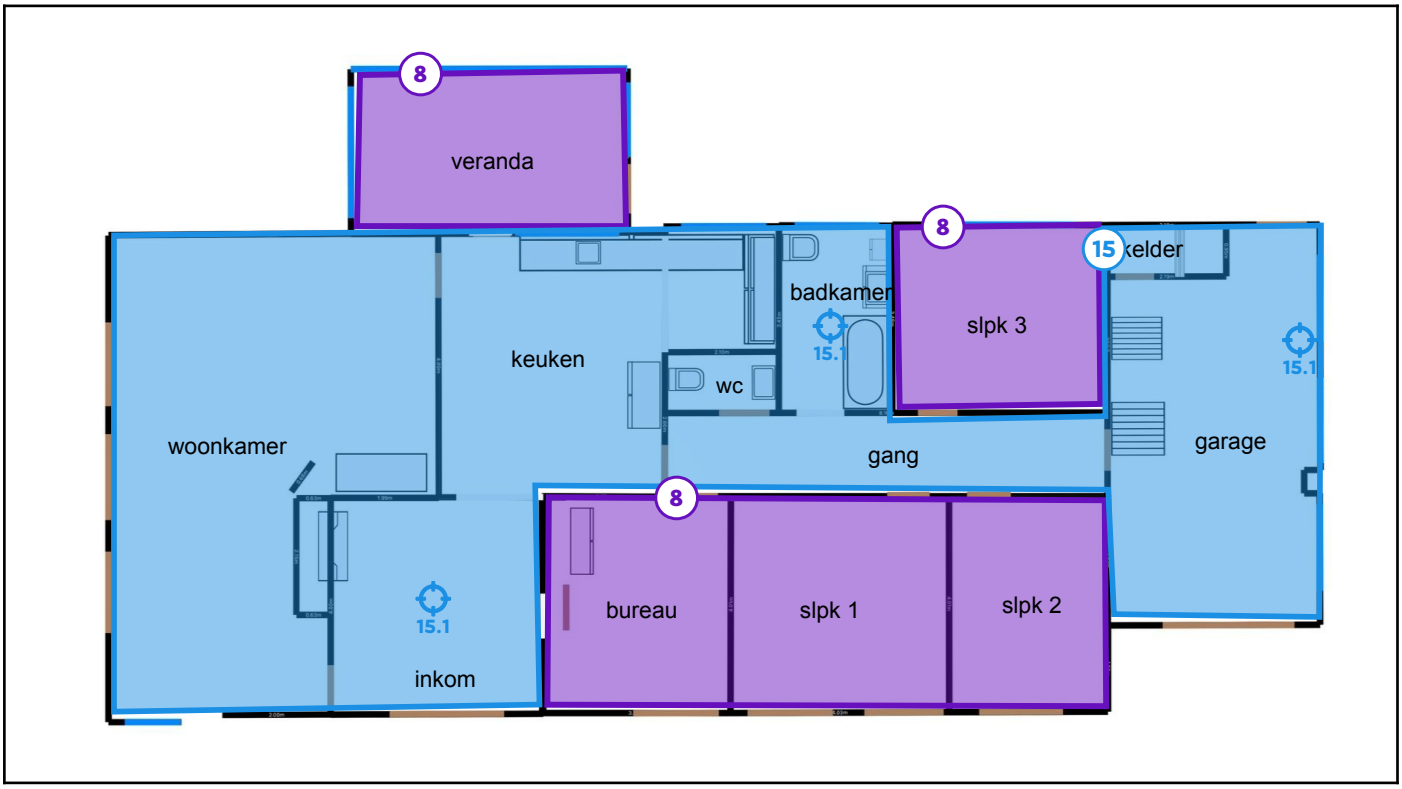
Plan 1.4: Gelijkvloers (plafonds)

Beschrijving	Type	Actie
8. Valse plafonds hout/pvc/gipskartonplaat	Advies	-
15. Pleister plafonds	Geen asbest	-
15.1 Code: 2	Mengmonster	-

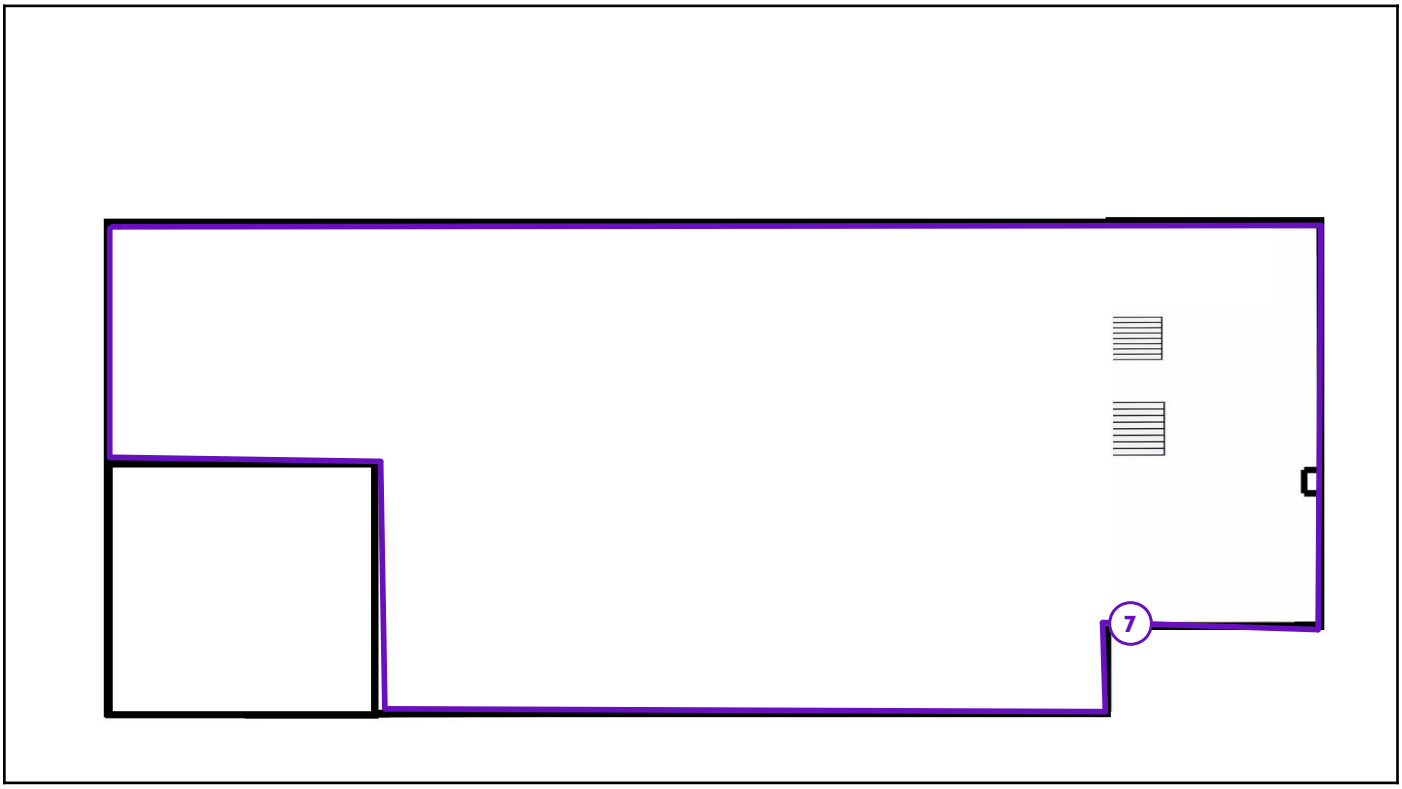
Plan 1.5: Zolderverdieping (wanden)

Beschrijving	Type	Actie
7. Voorzetwanden hout/pvc/gipskarton	Advies	-

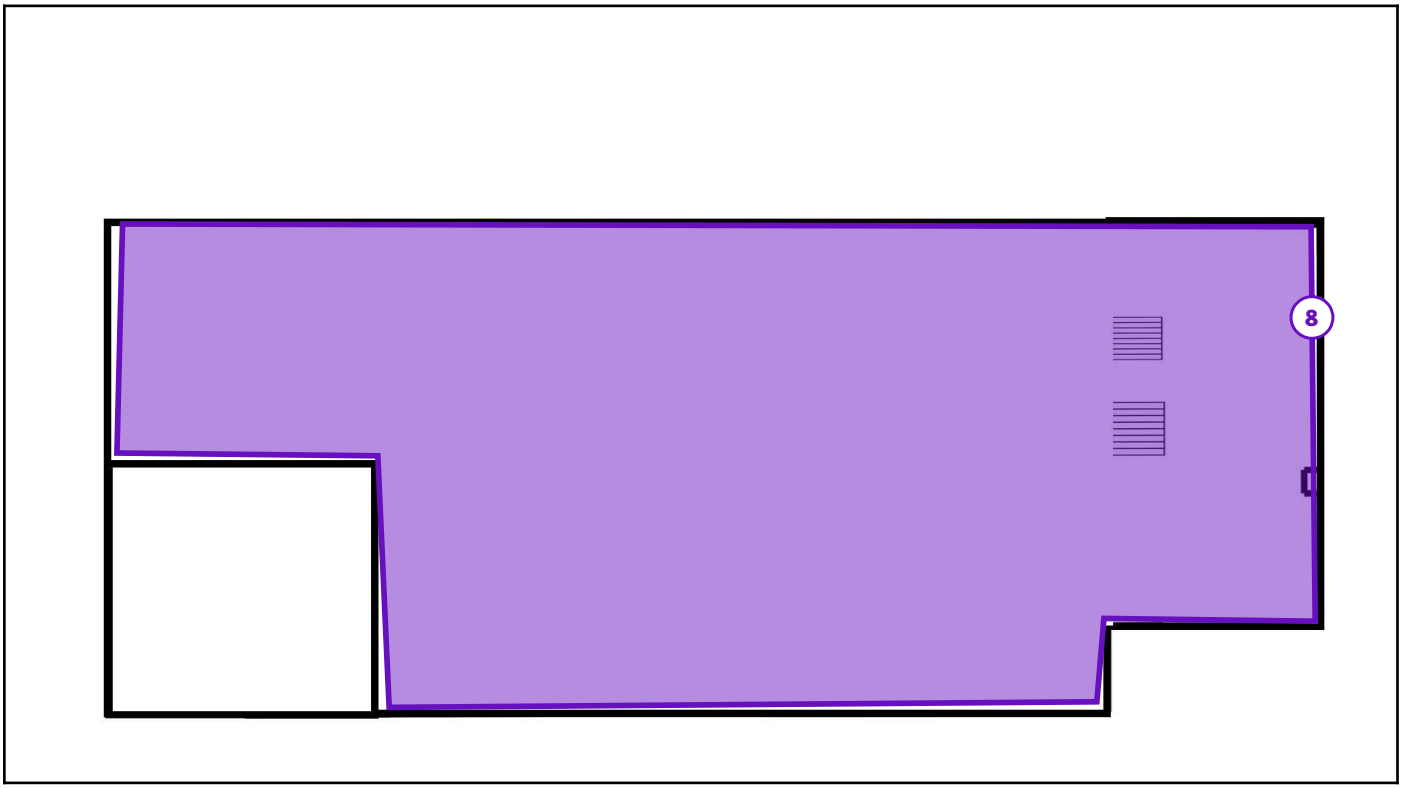
Plan 1.6: Zolderverdieping (plafonds)

Beschrijving	Type	Actie
8. Valse plafonds hout/pvc/gipskartonplaat	Advies	-

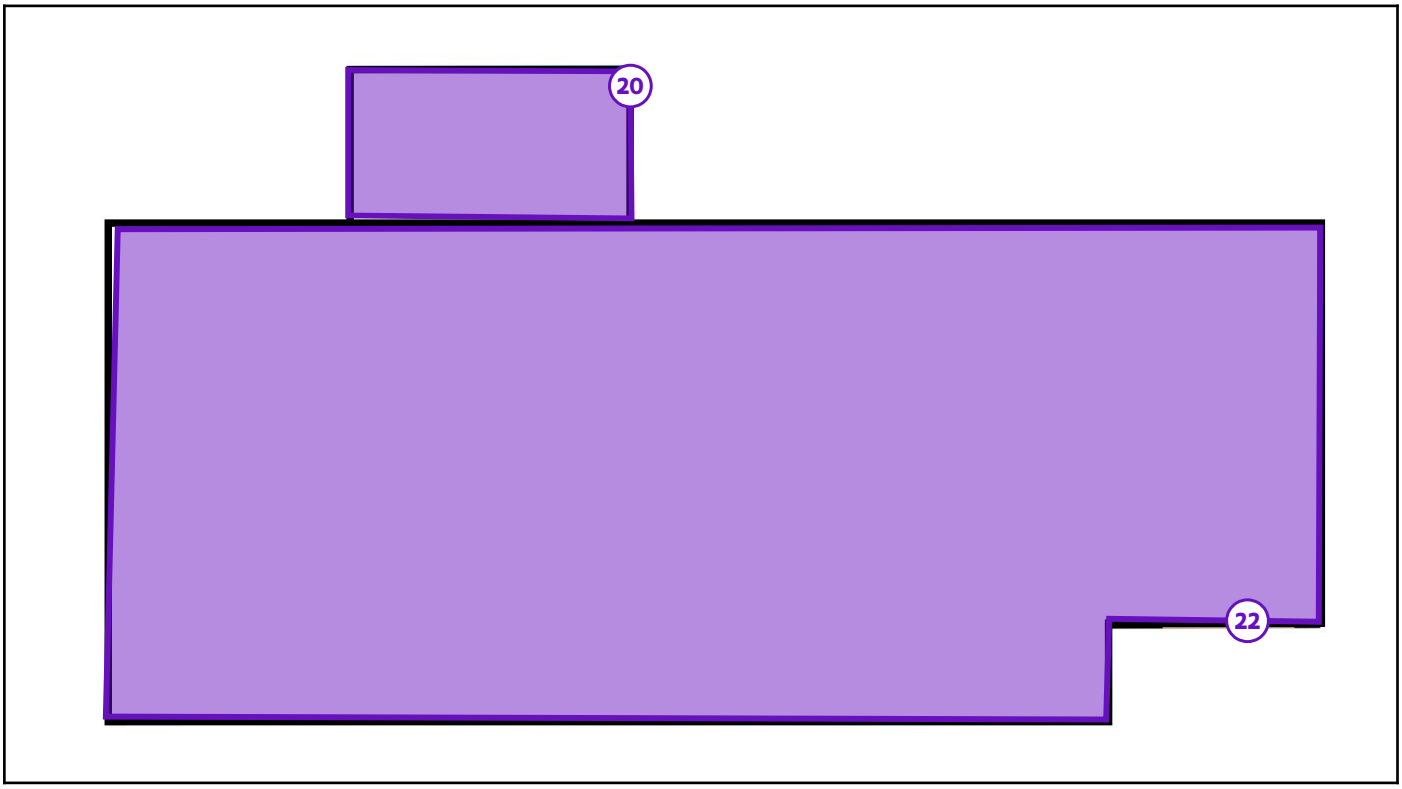
Plan 1.7: Onderdakplan

Beschrijving	Type	Actie
20. Onderdak (niet waarneembaar)	Overige ruimte of materiaal	-
22. Onderdak (niet aanwezig)	Overige ruimte of materiaal	-

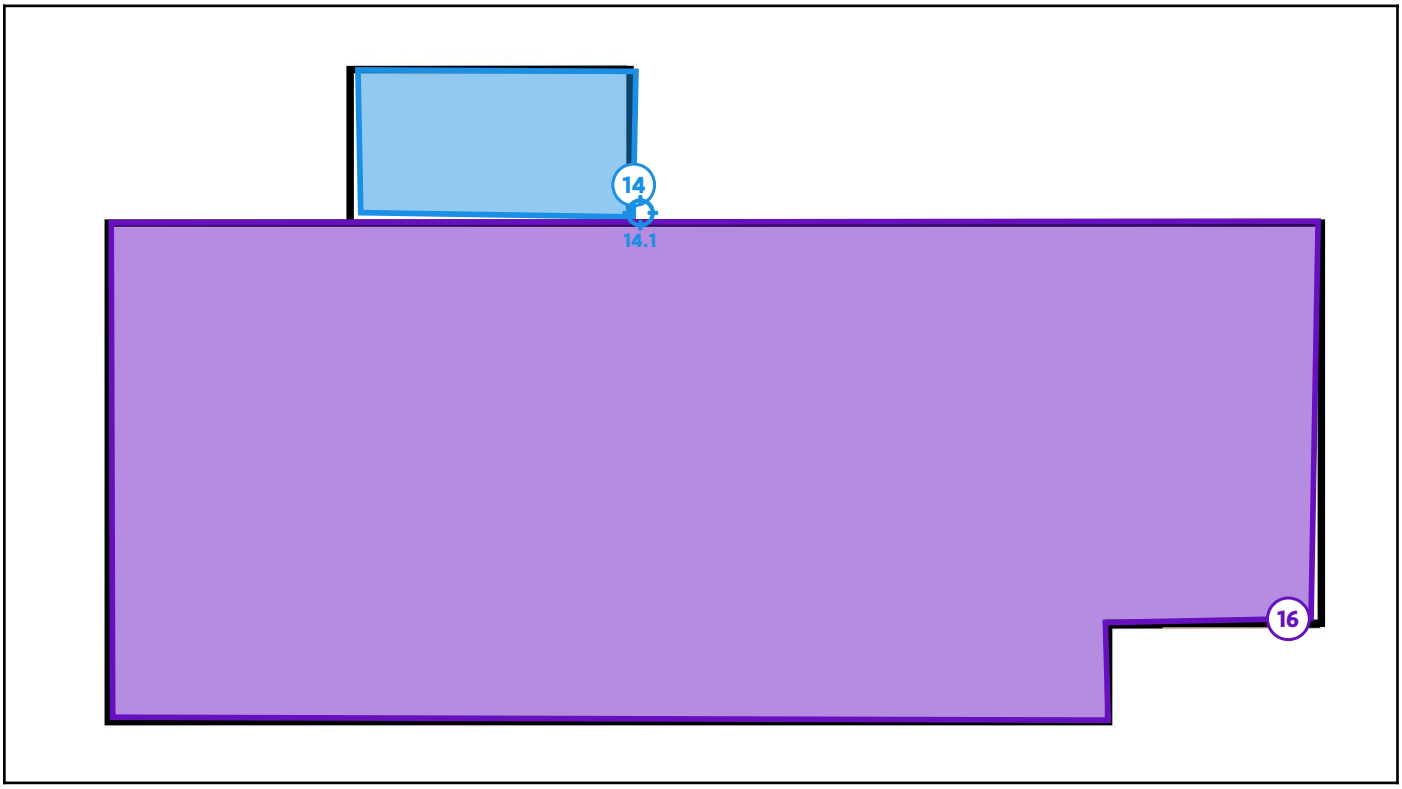
Plan 1.8: Dakenplan

Beschrijving	Type	Actie
14. Roofing met staalname	Geen asbest	-
14.1 Code: 10	Puntmonster	-
16. Dakpannen (niet verdacht)	Overige ruimte of materiaal	-

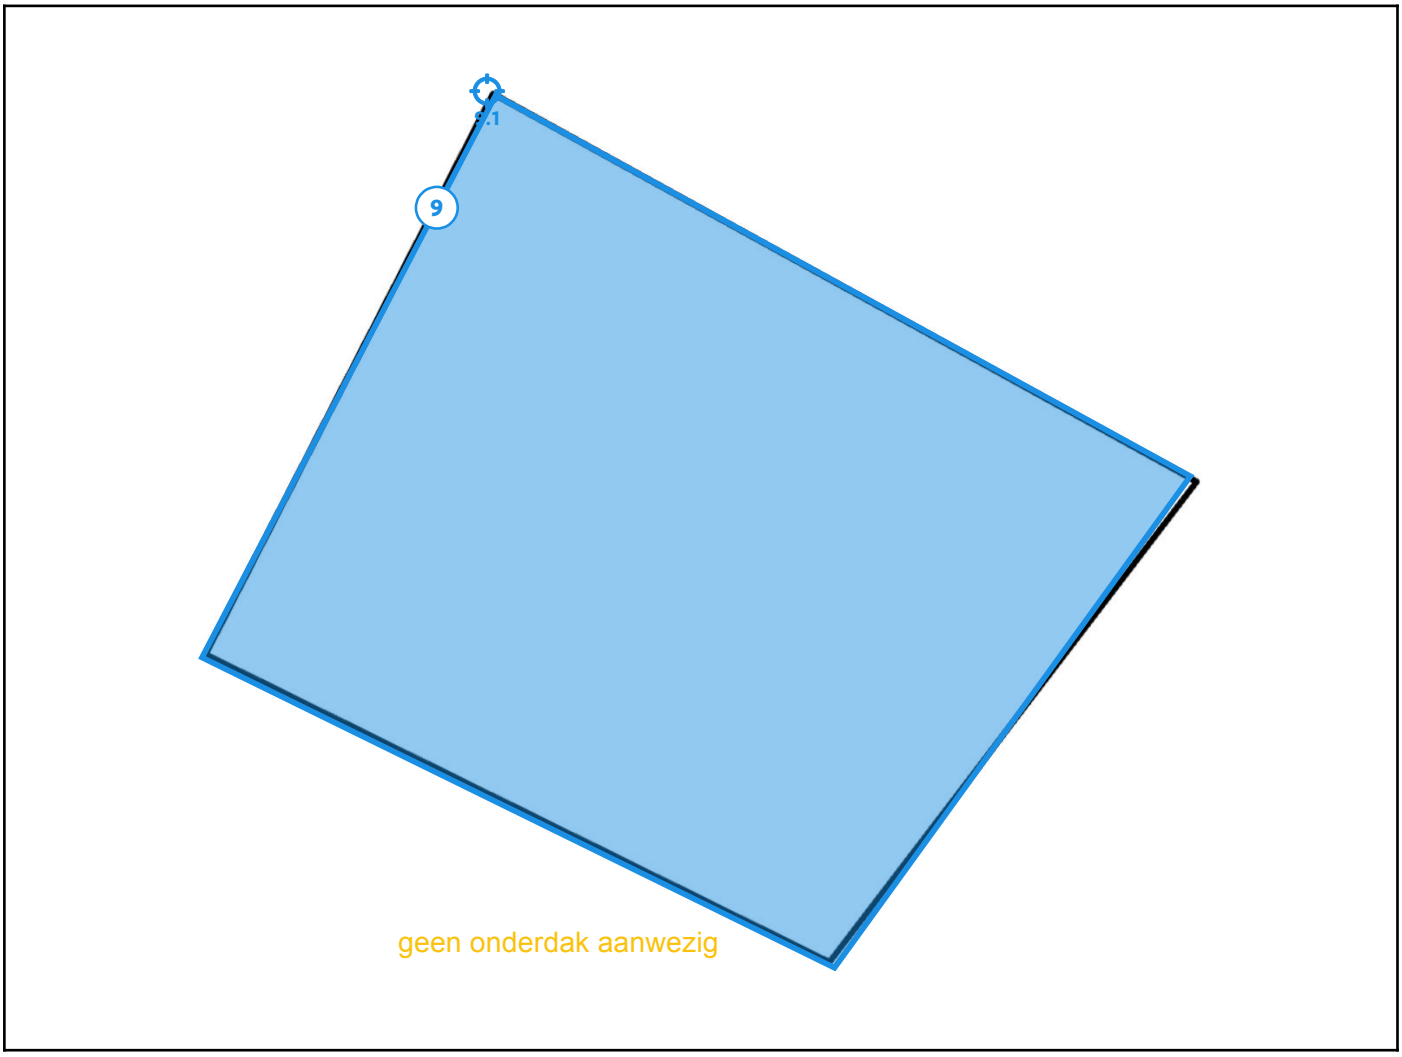
Plan 2.1: Tuinhuis

Beschrijving	Type	Actie
9. Dak met bitumen golfplaten	Geen asbest	-
9.1 Code: 8	Puntmonster	-
22. Onderdak (niet aanwezig)	Overige ruimte of materiaal	-

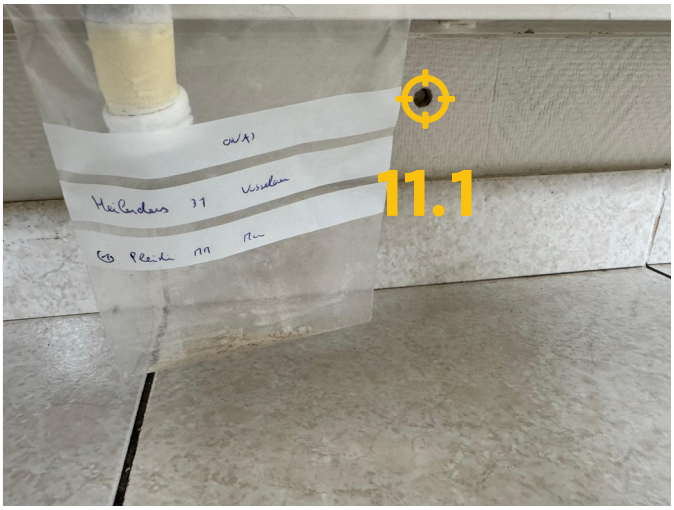
Fiche 11: Pleister wanden

Geen asbest

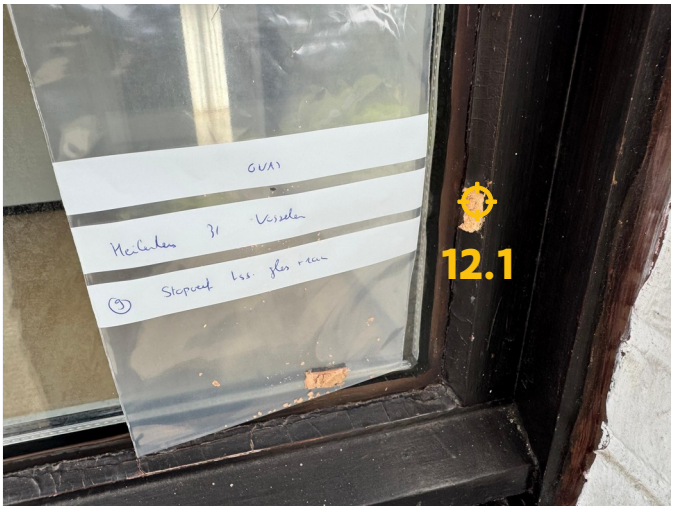
Overzichtsfoto

Geen asbest

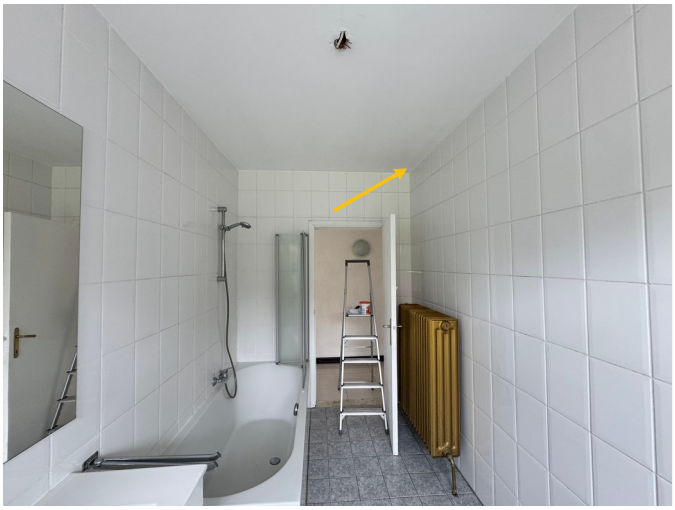
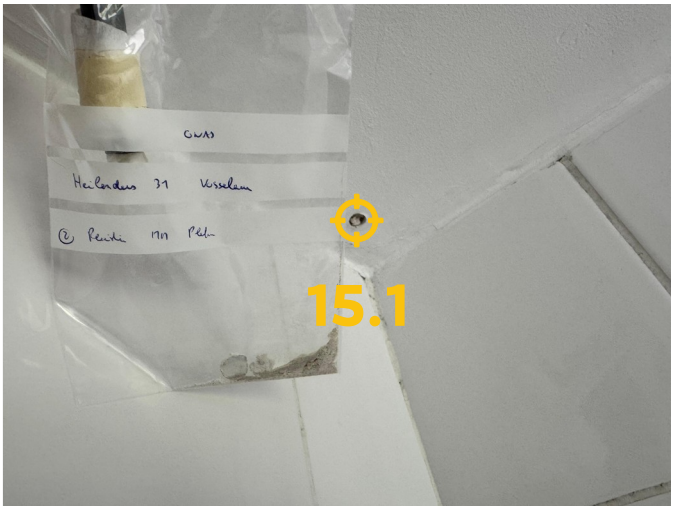
Fiche 15: Pleister plafonds

Geen asbest
