Asbestinventarisattest

Sandelynhof 57, 2270 Herenthout

Attestnummer : **20260819-000113.000**
Uitgegeven op : **19.08.2026**
Geldig tot : **19.08.2036**

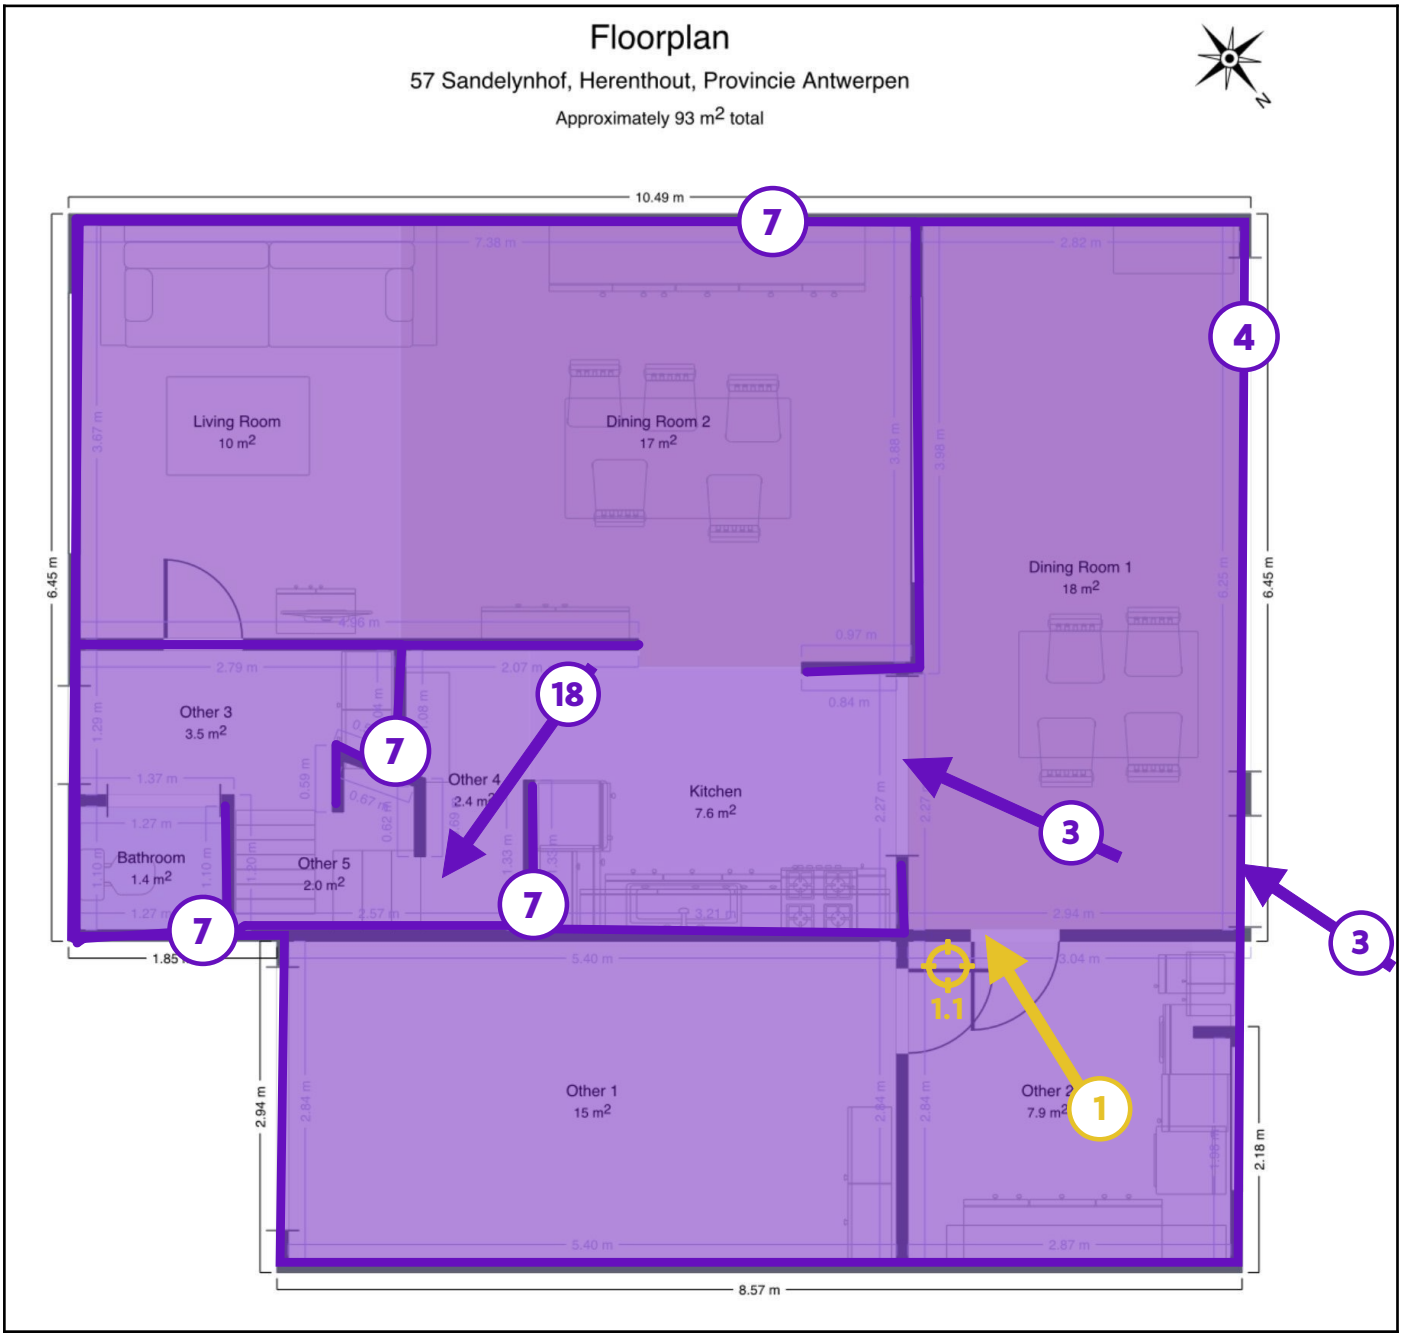
Plan 1.1: Gelijkvloers Vloeren

Beschrijving	Type	Actie
1. Mastiek	Asbestmateriaal	Zorgvuldig beheren
1.1 Code: P02	Puntmonster	-
3. Dorpels	Advies	-

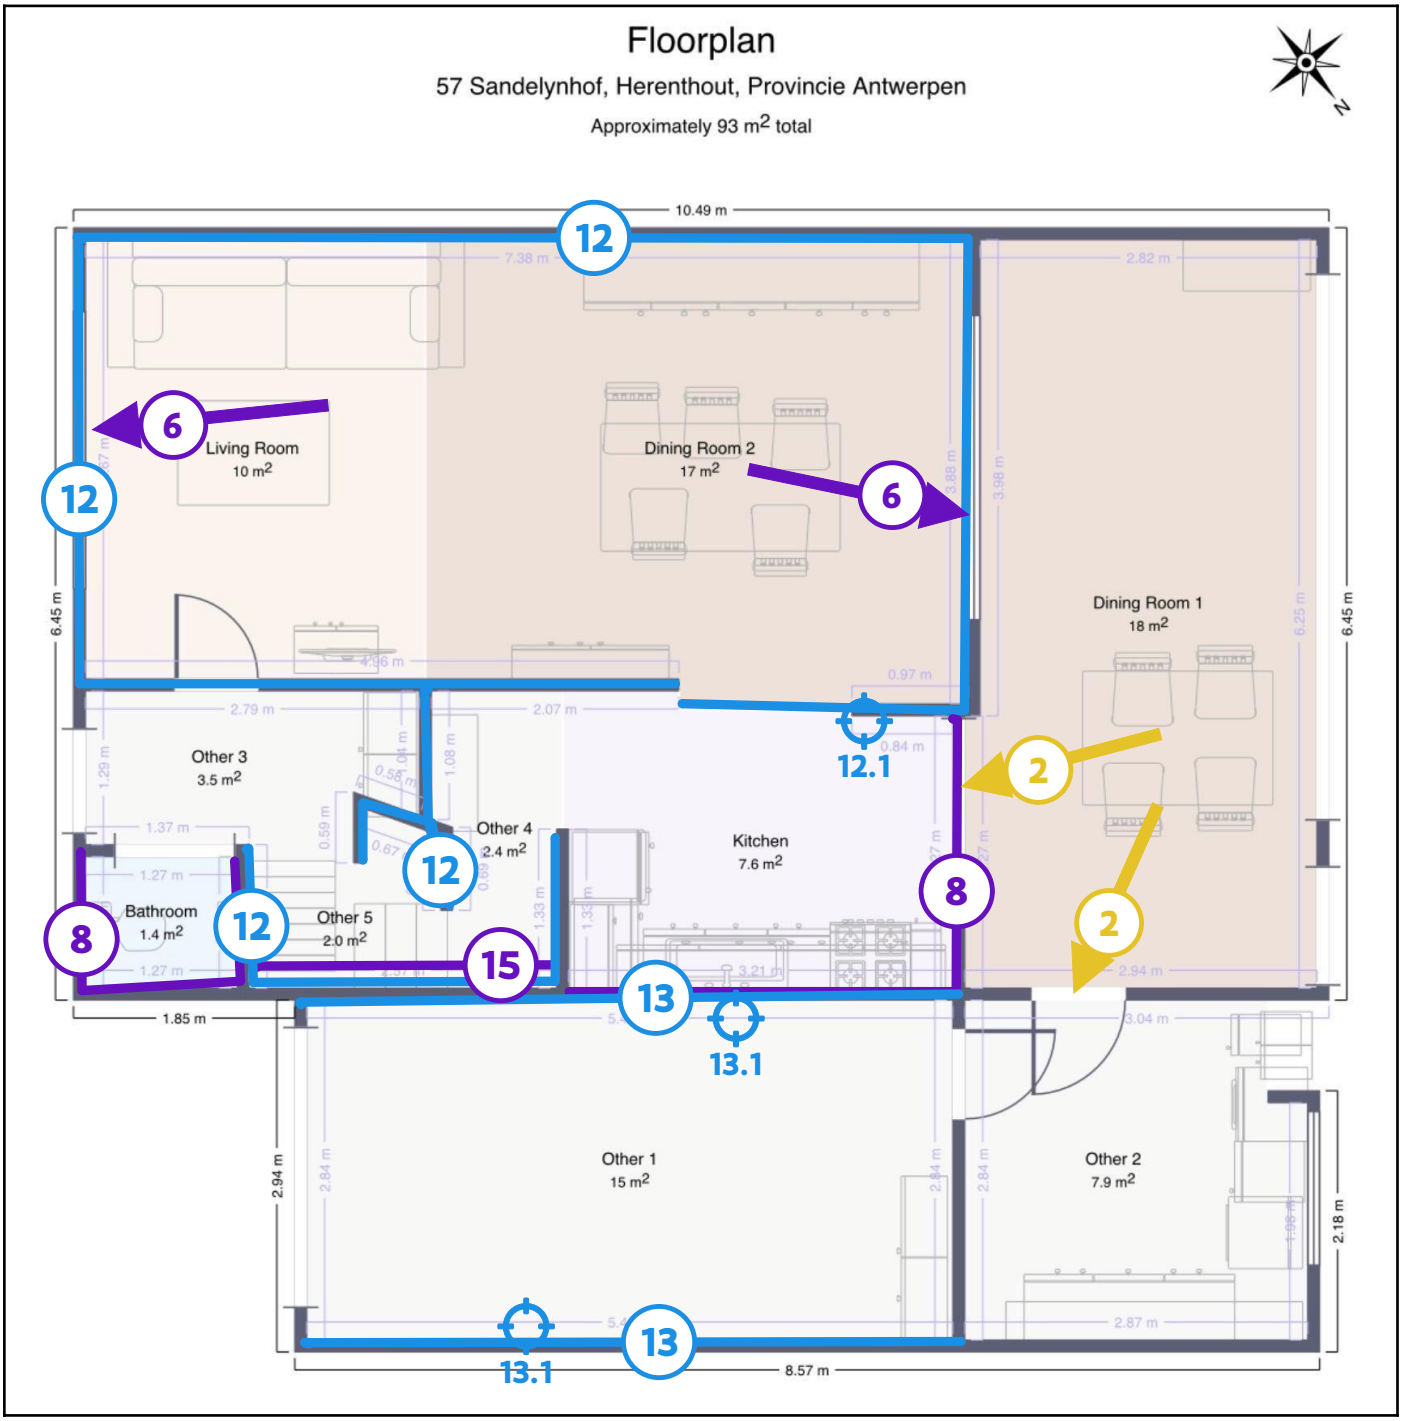
Plan 1.2: Gelijkvloers muren

Beschrijving	Type	Actie
2. Glasal deurpaneel	Asbestmateriaal	Zorgvuldig beheren
6. Vensterbanken	Advies	-

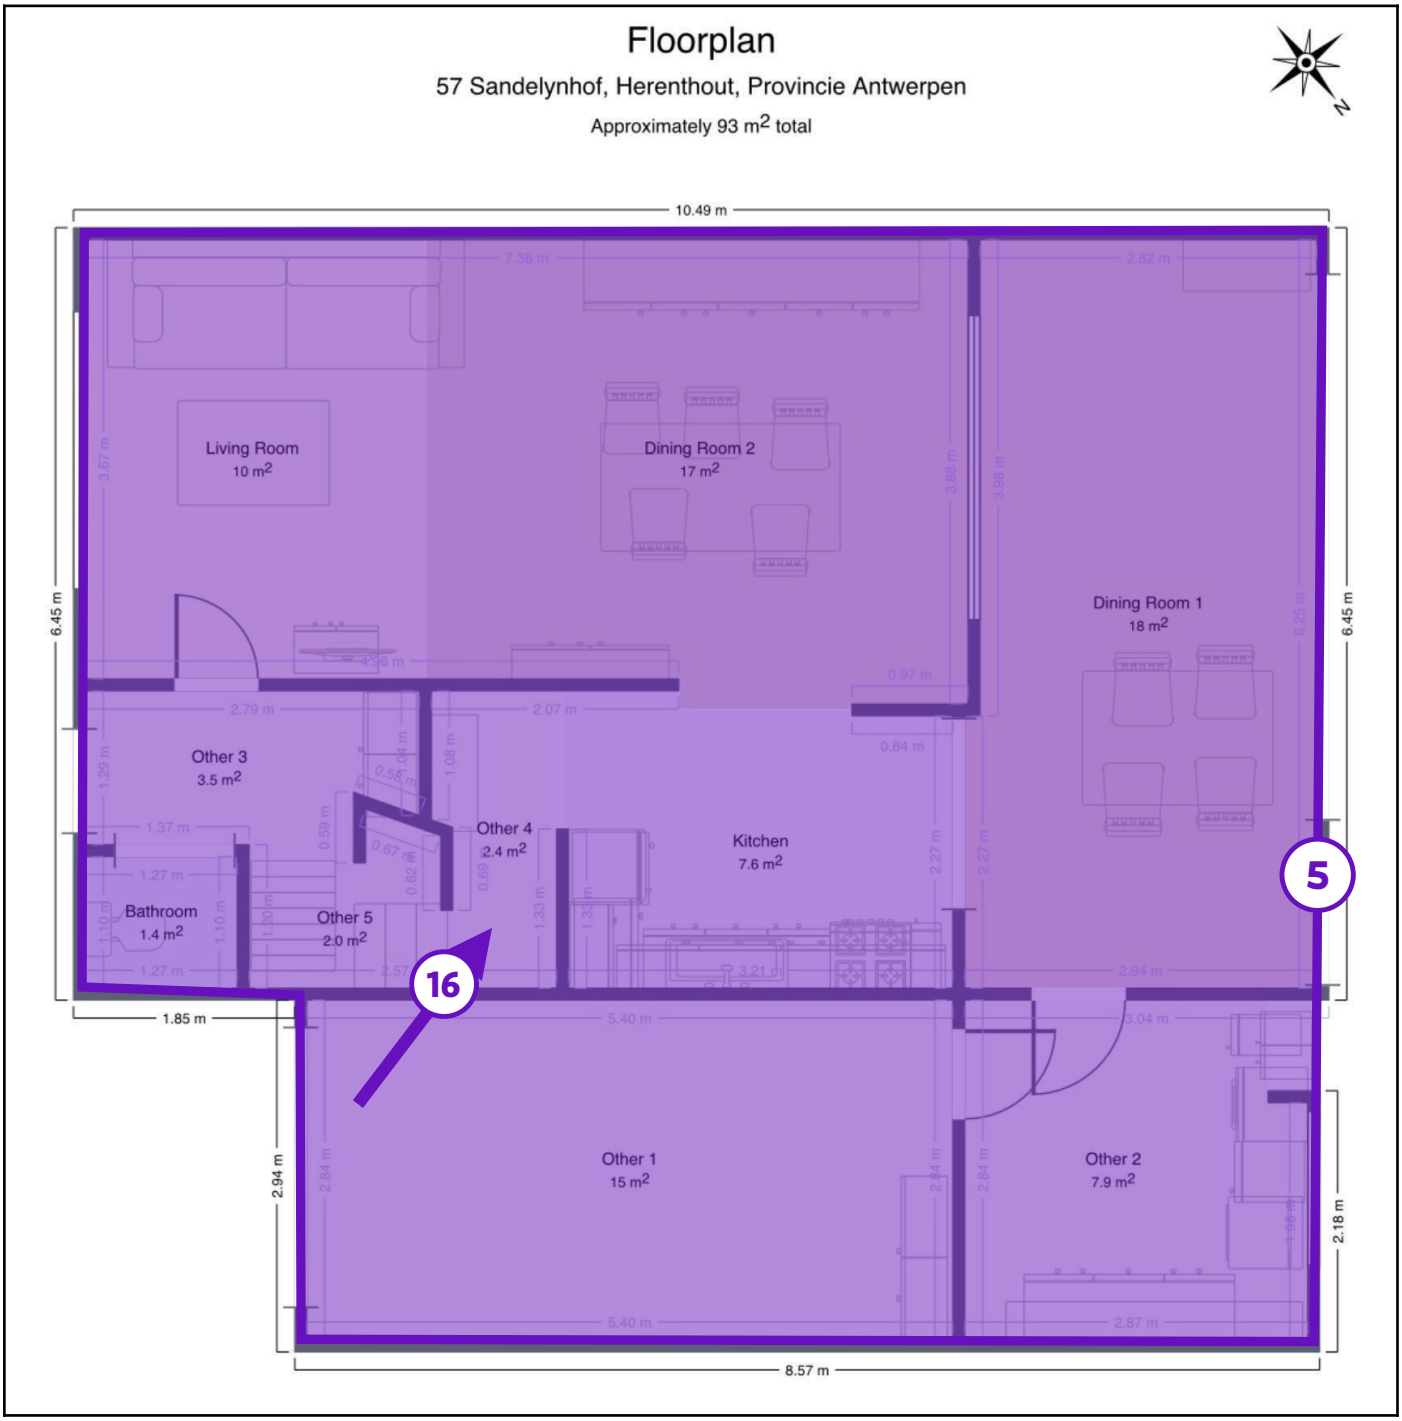
Plan 1.3: Gelijkvloers plafond

Beschrijving	Type	Actie
5. (Valse) Plafonds	Advies	-
16. Rookgaskanaal (niet verdacht)	Overige ruimte of materiaal	-

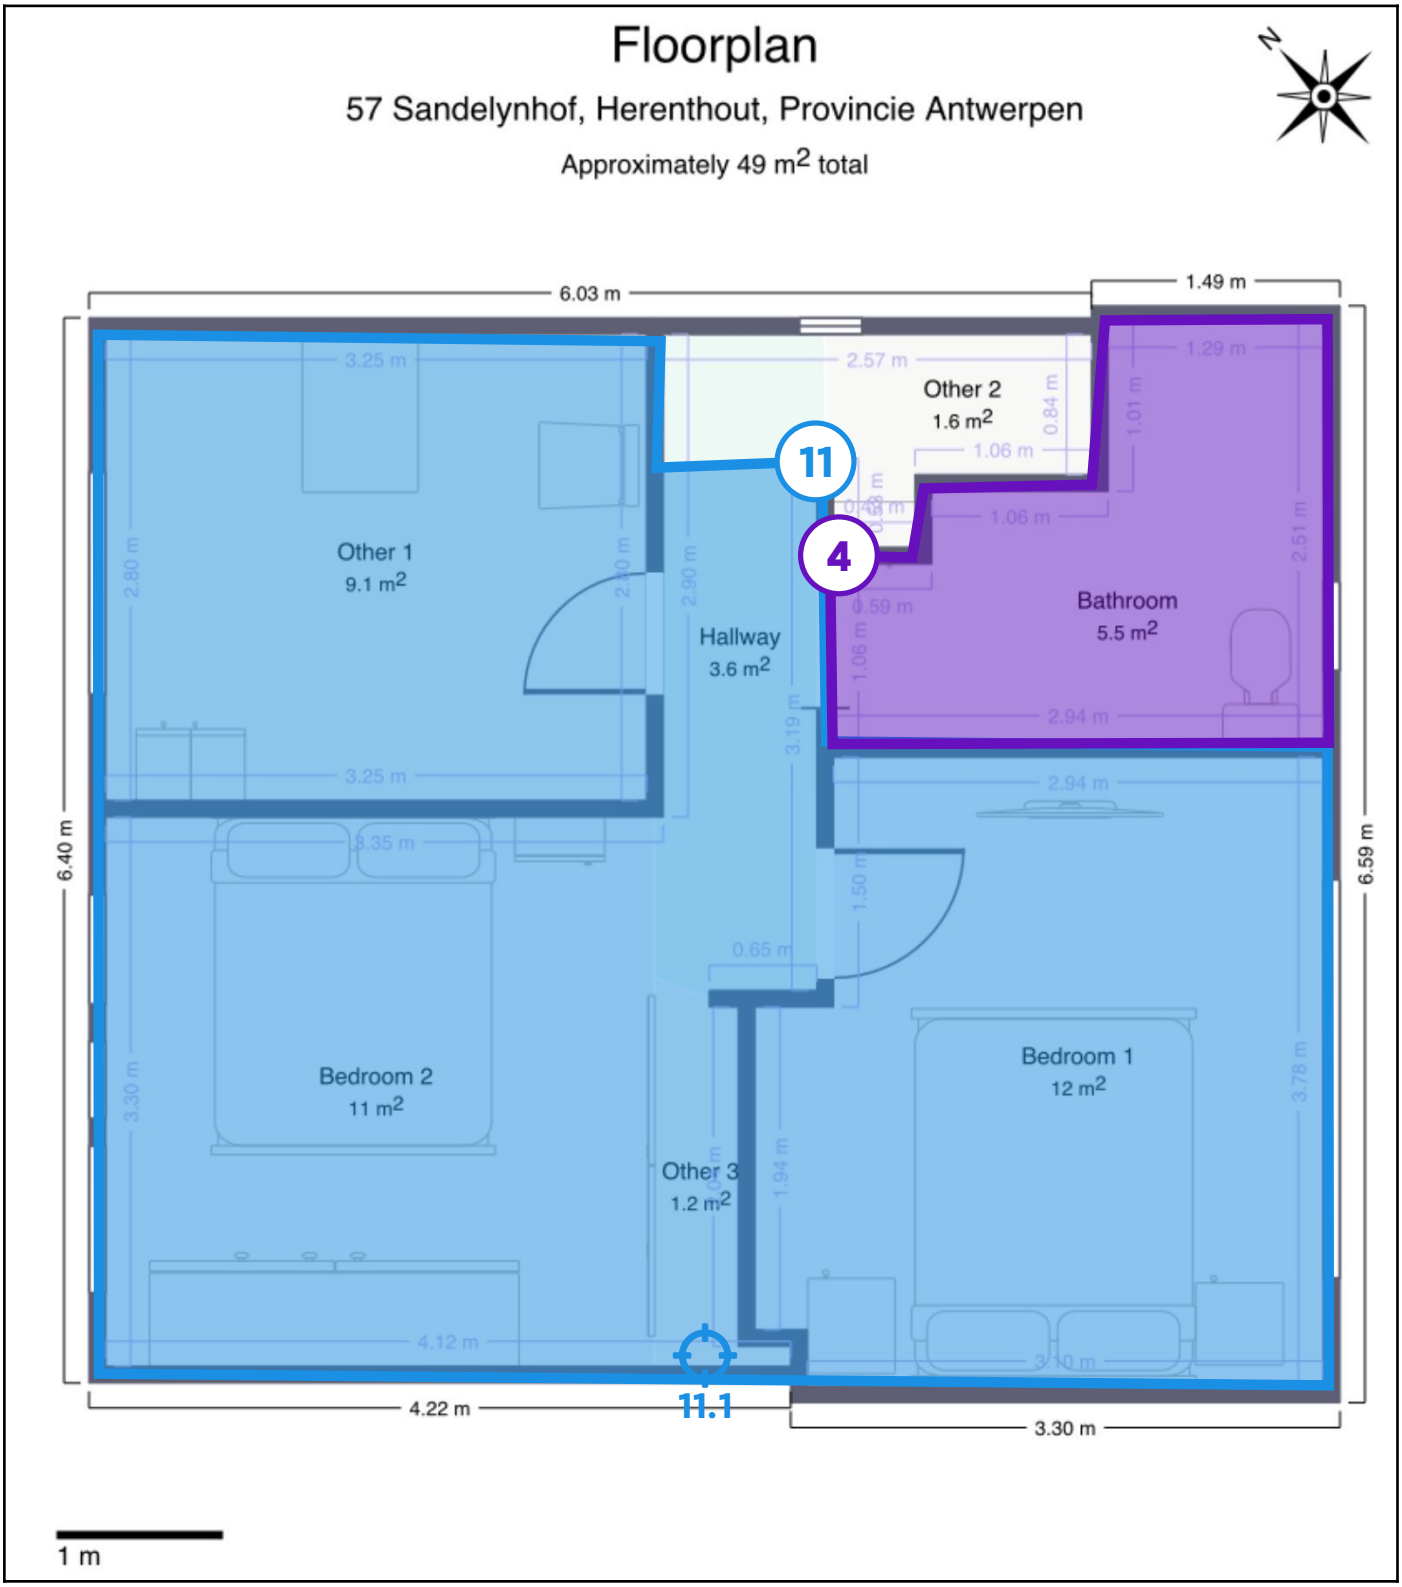
Plan 1.4: Eerste verdiep Vloeren

4. Vloertegels (niet verdacht)	Advies	-
11. Vinyl	Geen asbest	-
11.1 Code: P03	Puntmonster	-

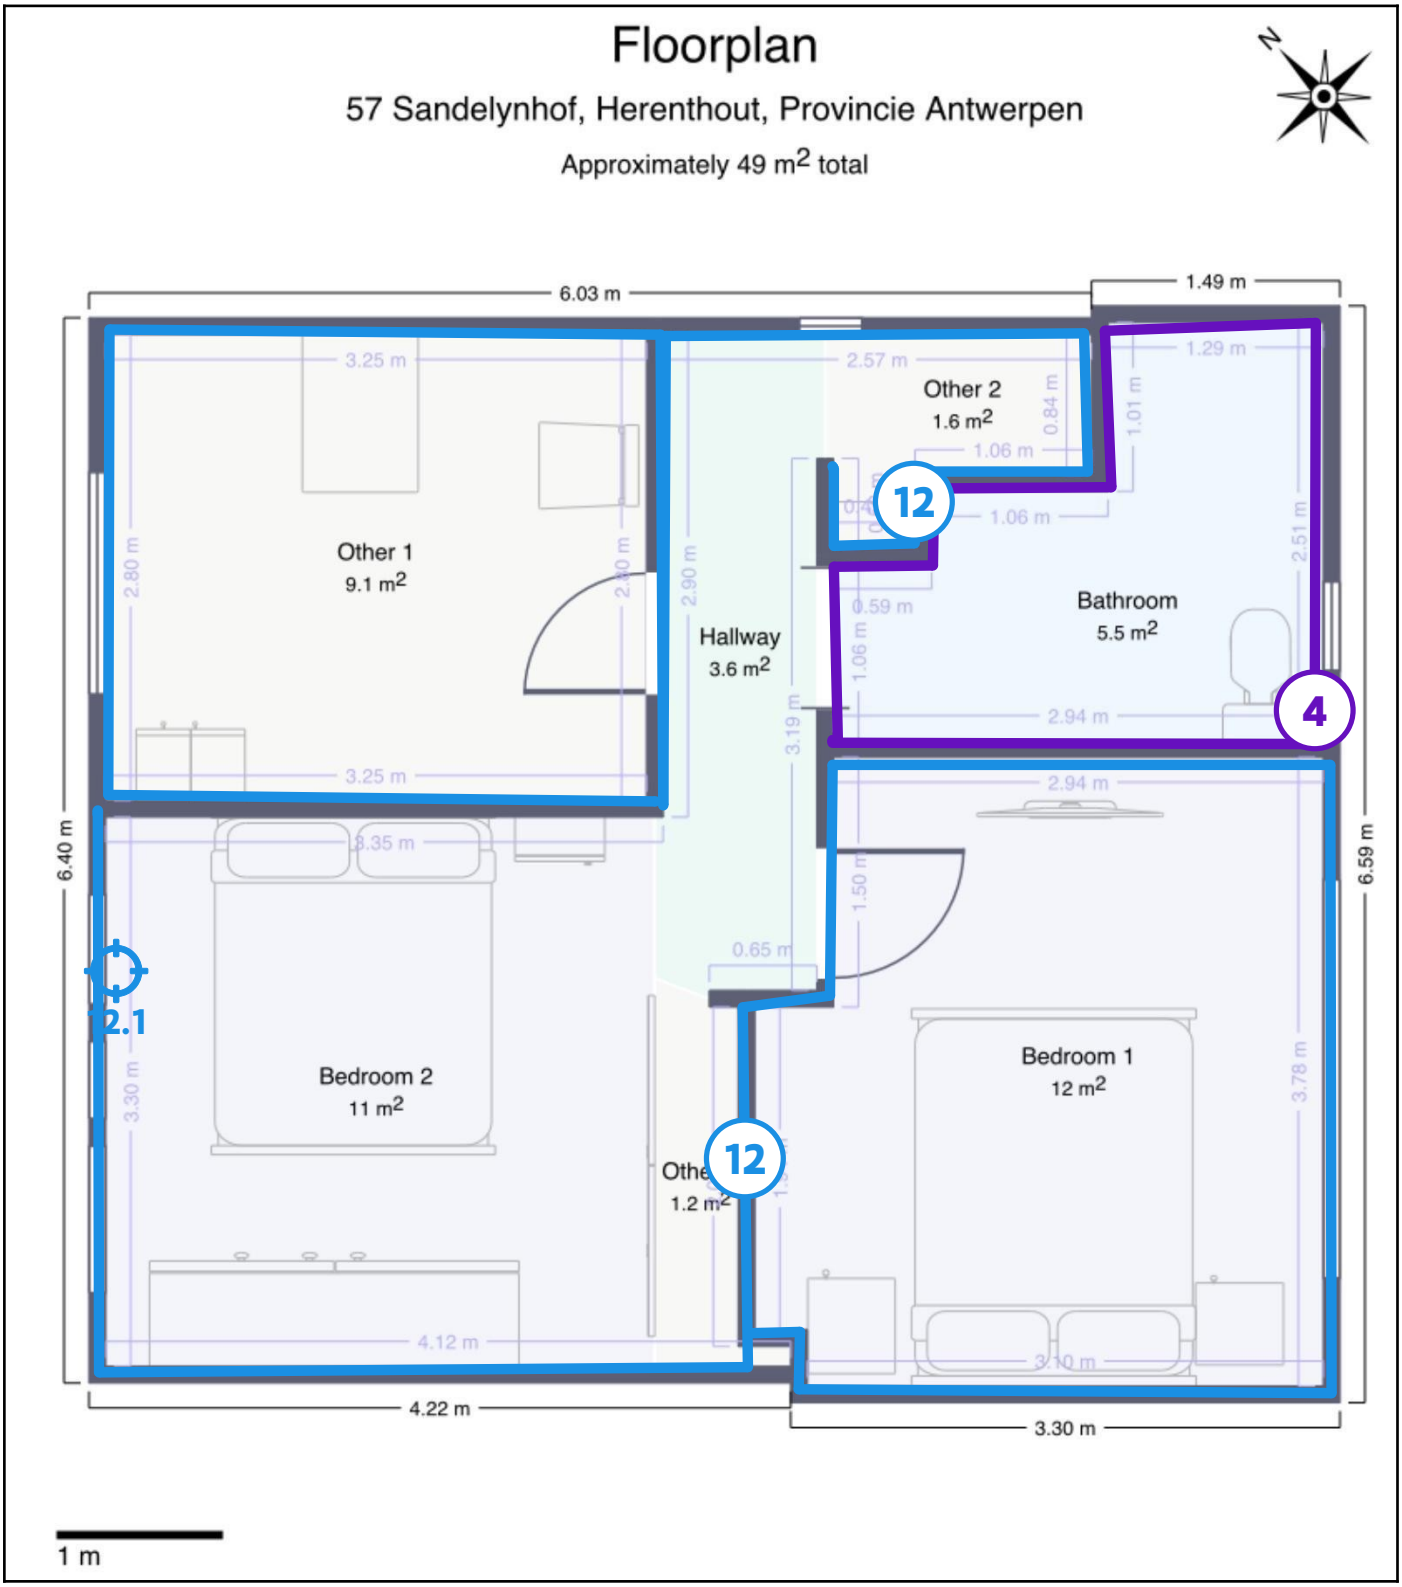
Plan 1.5: Eerste verdiep Muren

4. Vloertegels (niet verdacht)	Advies	-
12. Pleisterwerk wanden	Geen asbest	-
12.1 Code: M02	Mengmonster	-

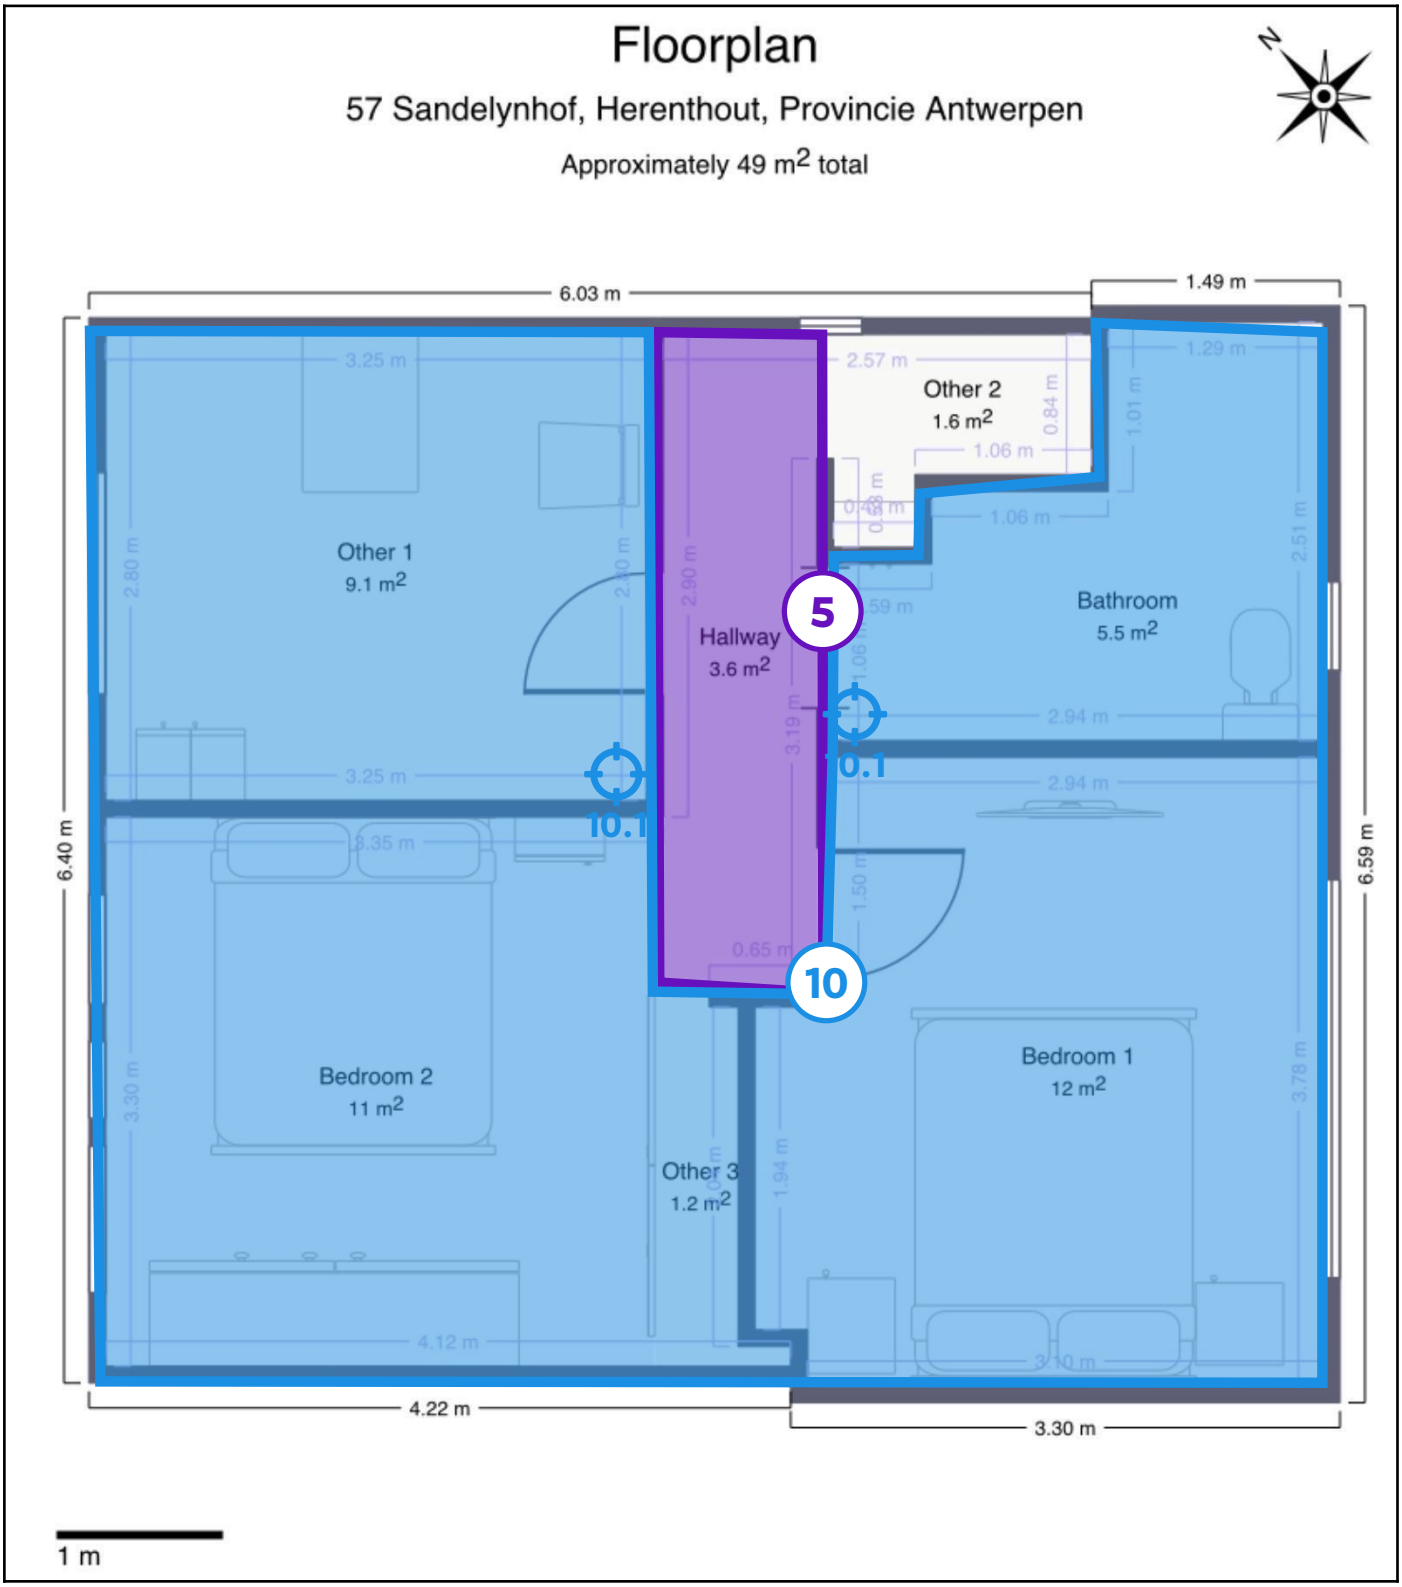
Plan 1.6: Eerste verdiep plafond

5. (Valse) Plafonds	Advies	-
10. Pleisterwerk plafonds	Geen asbest	-
10.1 Code: M03	Mengmonster	-

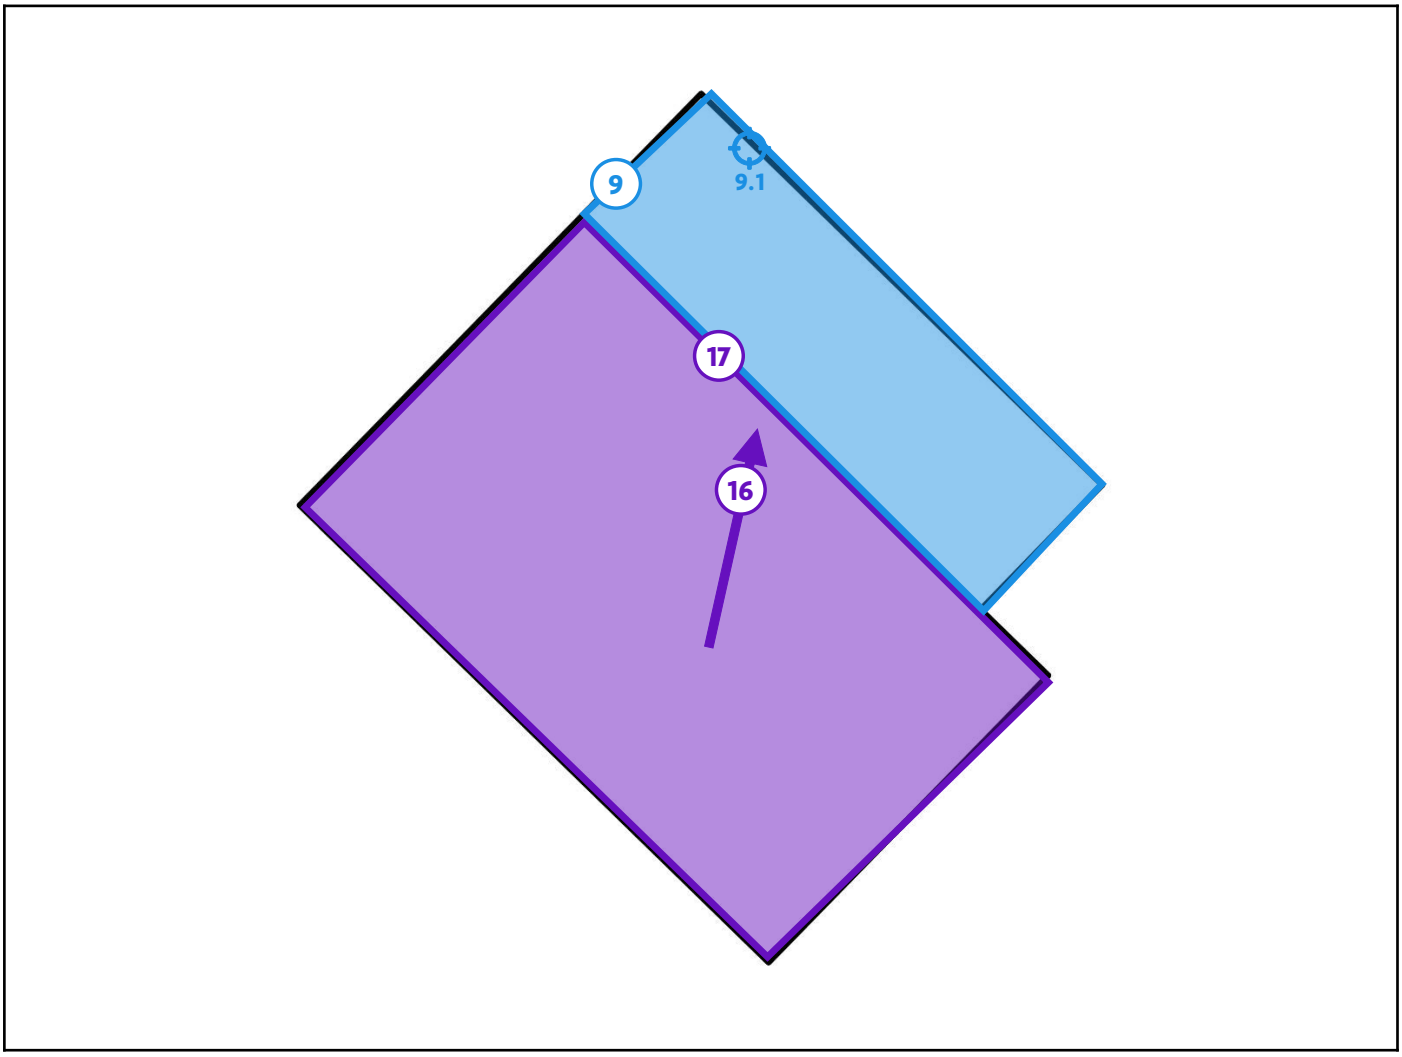
Plan 1.10: Dakenplan

Beschrijving	Type	Actie
9. Roofing	Geen asbest	-
9.1 Code: P01	Puntmonster	-
16. Rookgaskanaal (niet verdacht)	Overige ruimte of materiaal	-
17. Dakbedekking bestaande uit pannen (niet verdacht)	Overige ruimte of materiaal	-

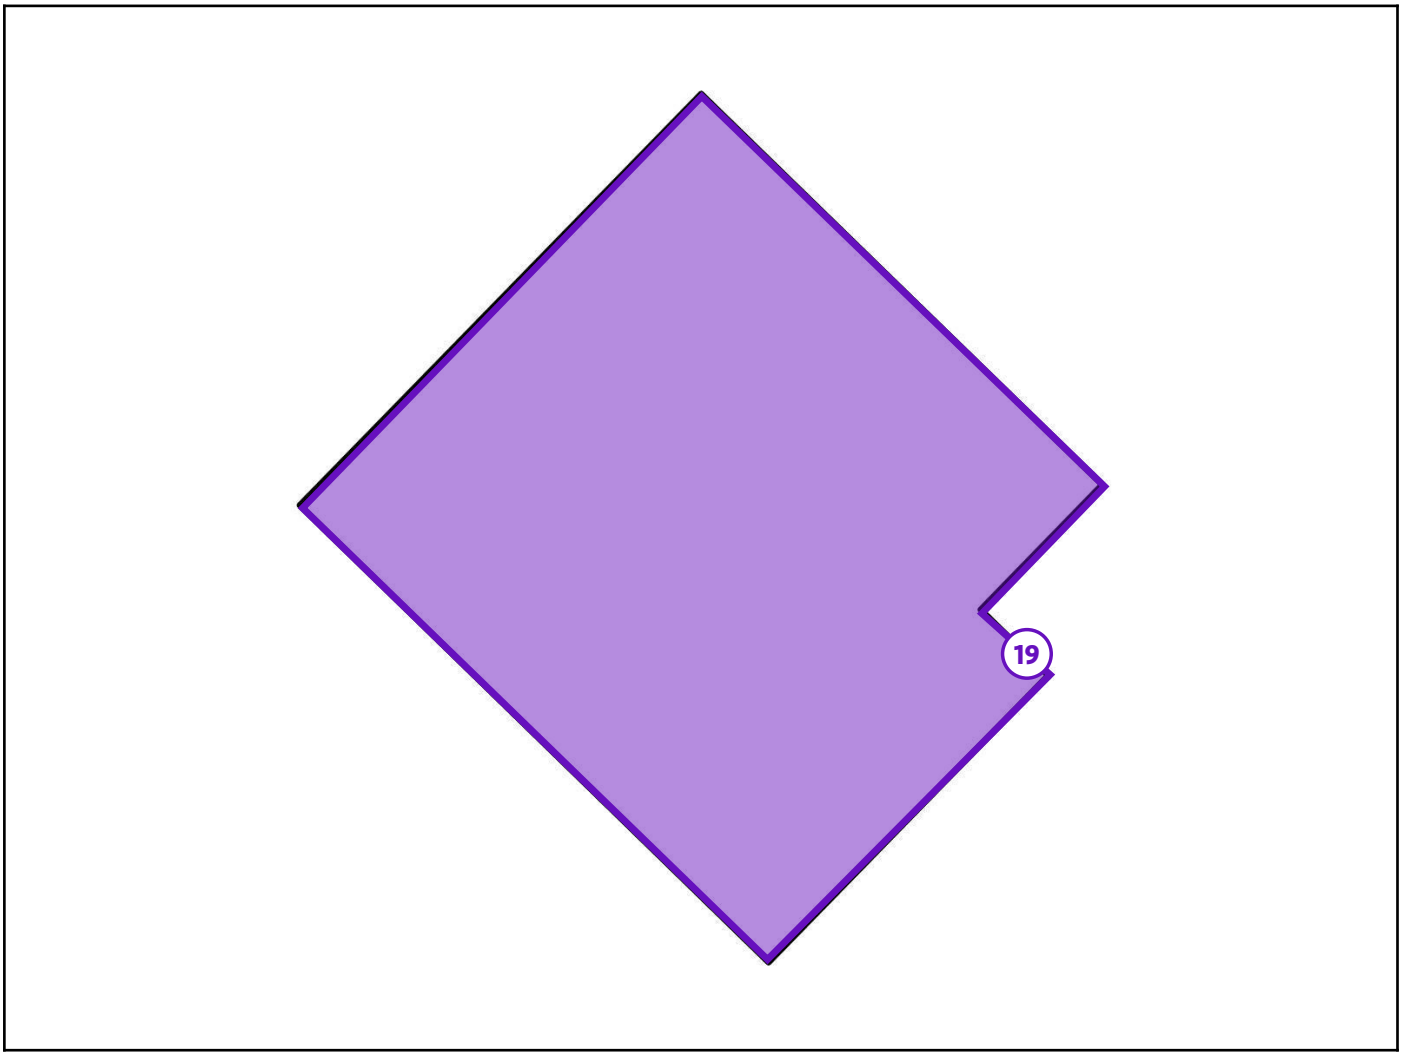
Plan 1.11: Onderdak

Beschrijving	Type	Actie
19. Onderdak (niet waarneembaar)	Overige ruimte of materiaal	-

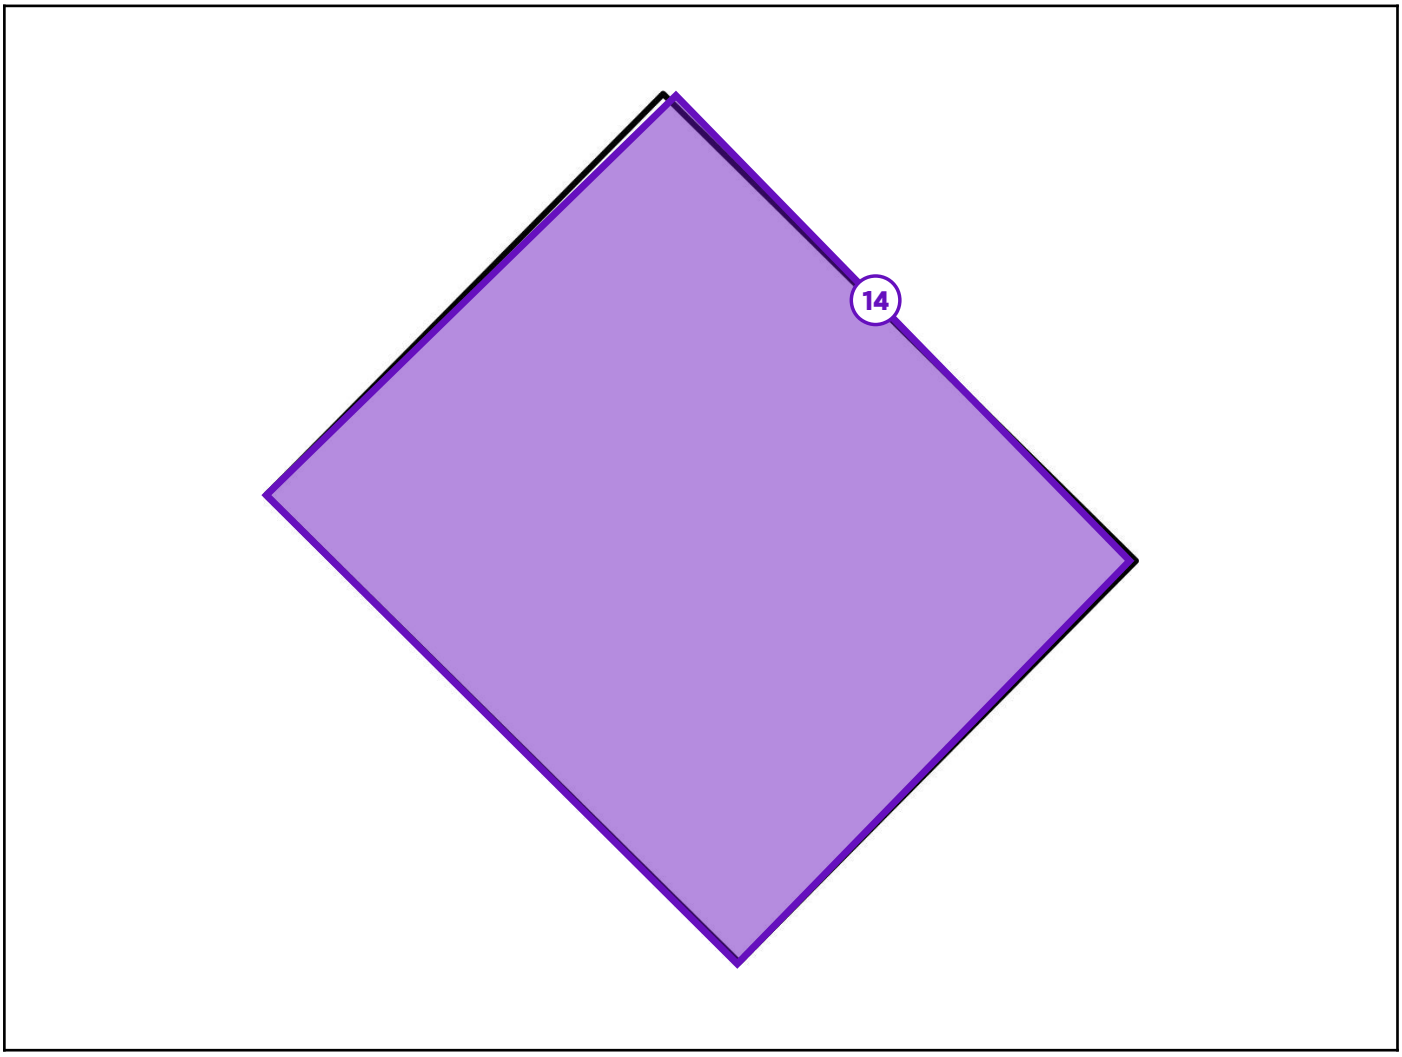
Plan 2.2: Bijgebouw plafond

Beschrijving	Type	Actie
14. Dakbedekking plat dak (niet verdacht)	Overige ruimte of materiaal	-

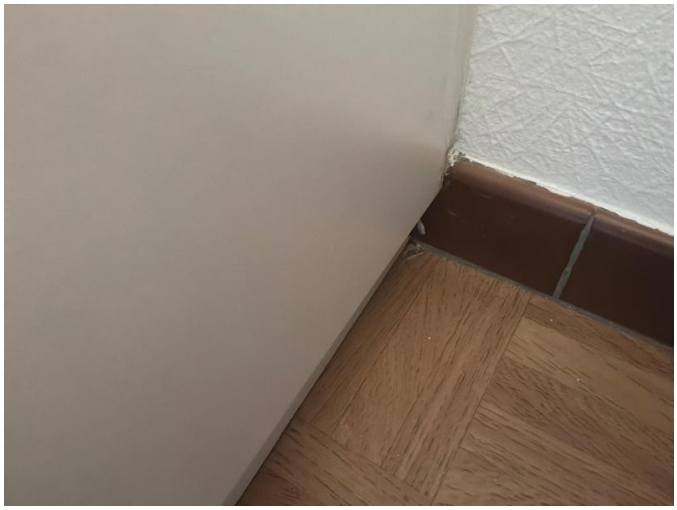
Fiche 11: Vinyl

Geen asbest

#	Type	Referentie	Resultaat
11.1	Puntmonster	P03	Geen asbest

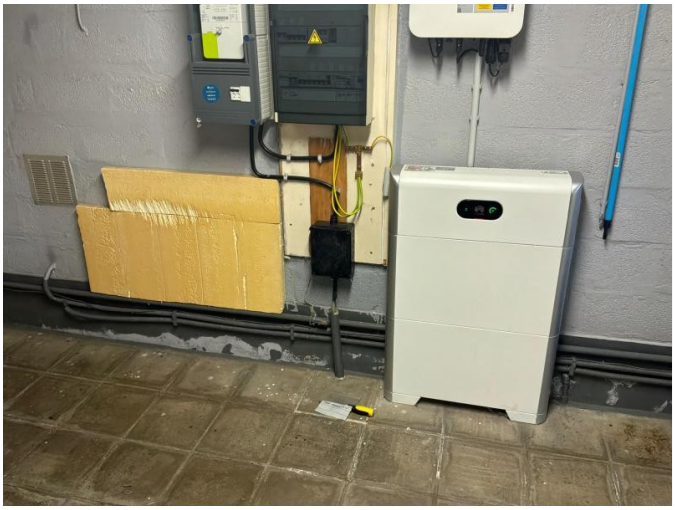
Fiche 13: Cementen smeerlaag binnen

Geen asbest

#	Type	Referentie	Resultaat
13.1	Mengmonster	M01	Geen asbest
