Asbestinventarisattest

Luttelvelden 21, 2270 Herenthout

Attestnummer : **20260809-000160.000**
Uitgegeven op : **09.08.2026**
Geldig tot : **09.08.2036**

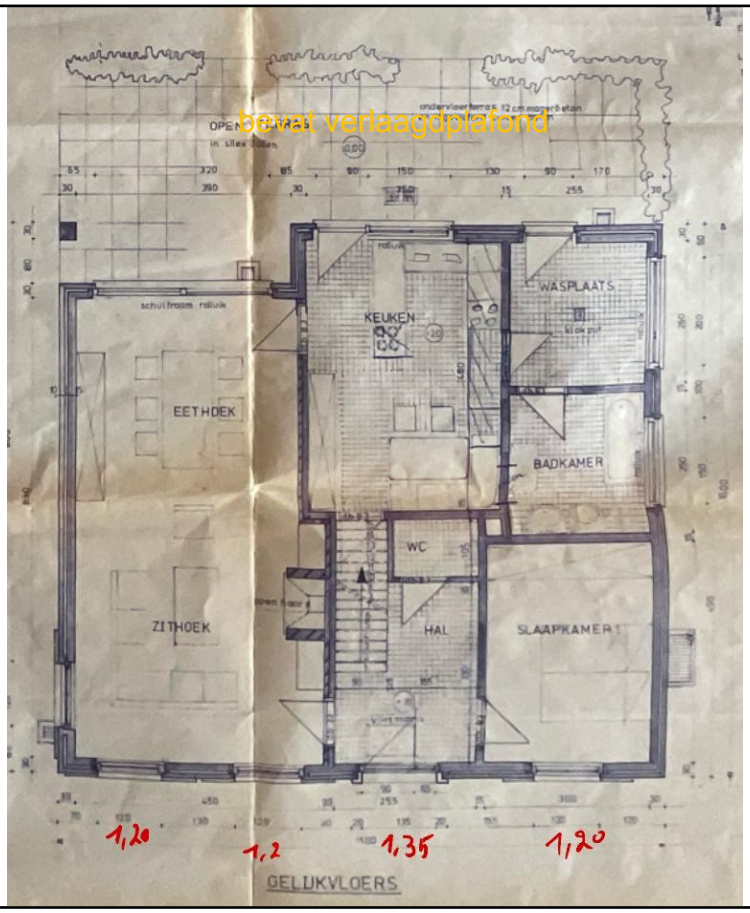
Plan 1.2: GV

Beschrijving	Type	Actie
2. verlaagd plafond	Advies	-

Niet vast te stellen of er asbesthoudend materiaal onder het verlaagd plafond aanwezzog zou zijn.

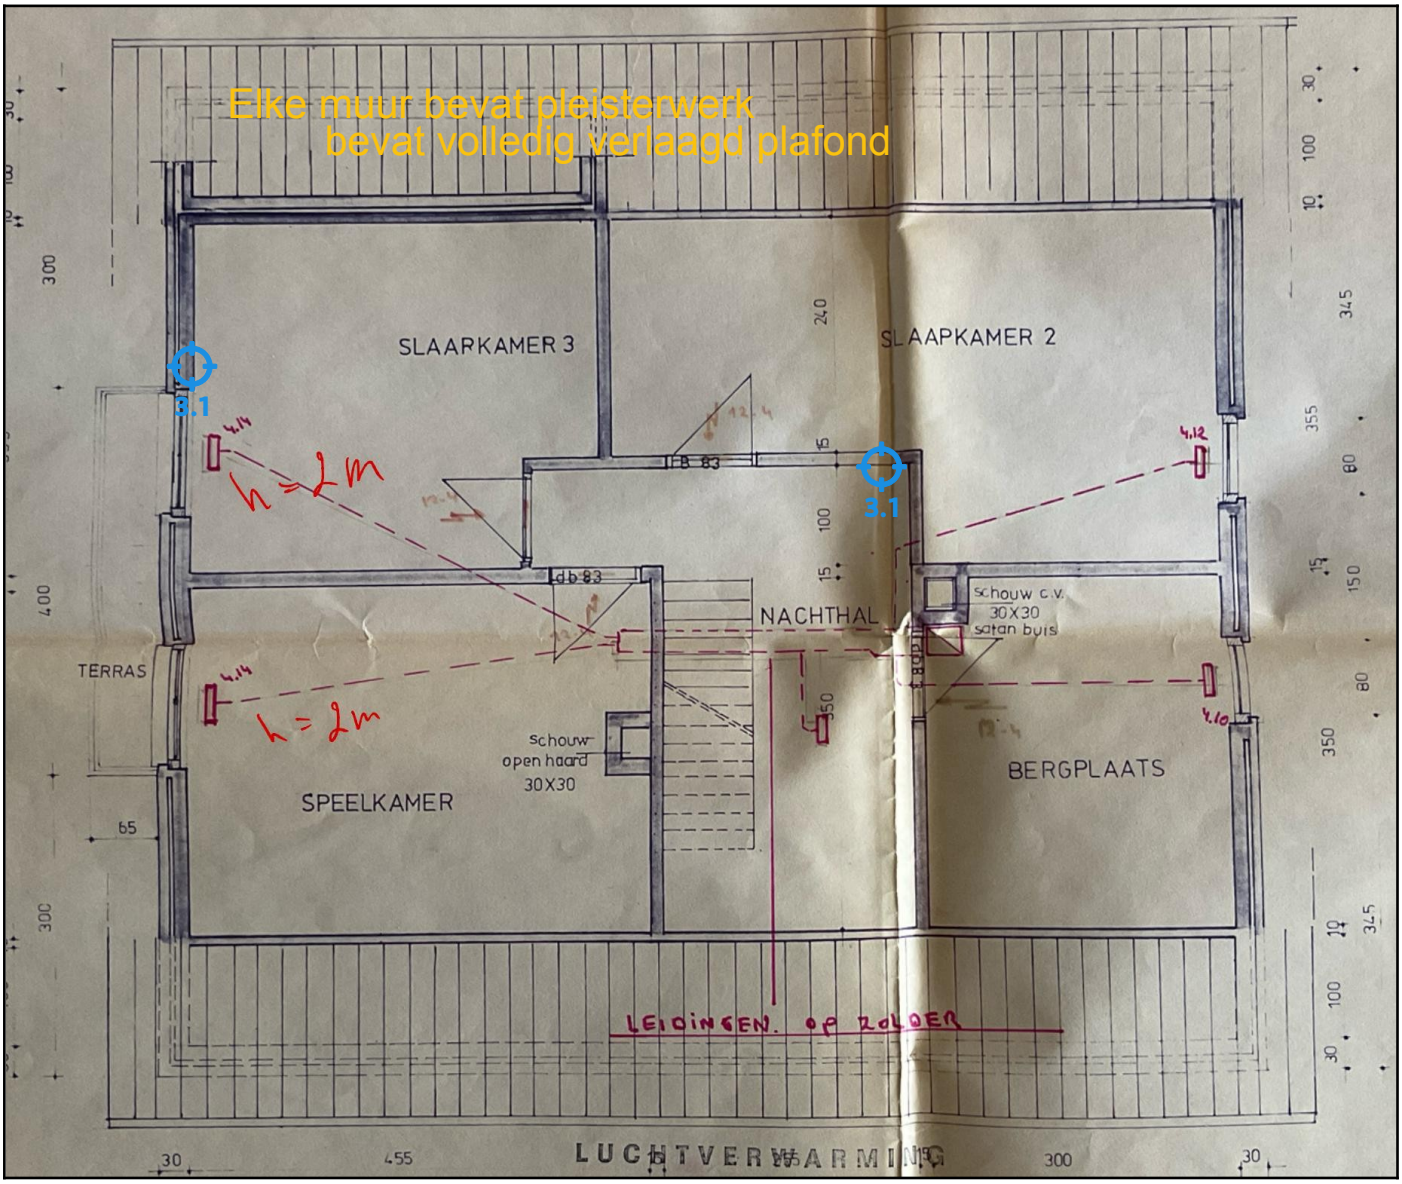
Plan 1.3: 1ste verdiep

Beschrijving	Type	Actie
2. verlaagd plafond	Advies	-
3. Pleisterwerk - muur	Geen asbest	-
3.1 Code: MM1	Mengmonster	-

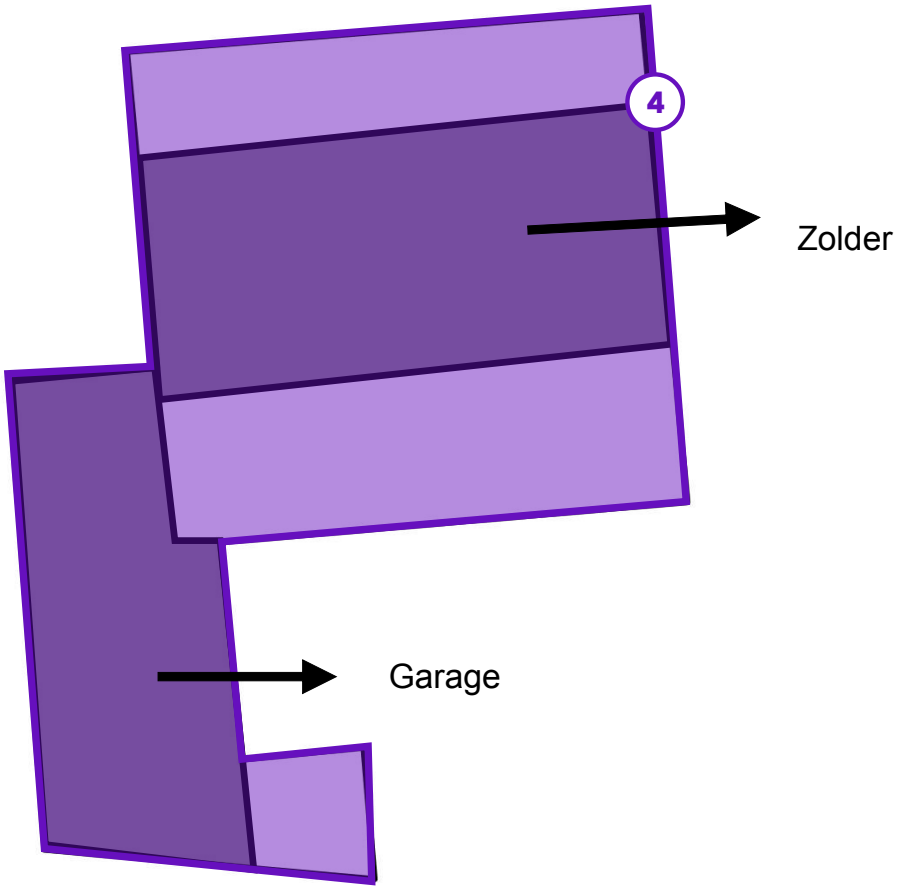
Plan 1.4: Zolder + garage

Beschrijving	Type	Actie
4. Dakbedekking	Overige ruimte of materiaal	-

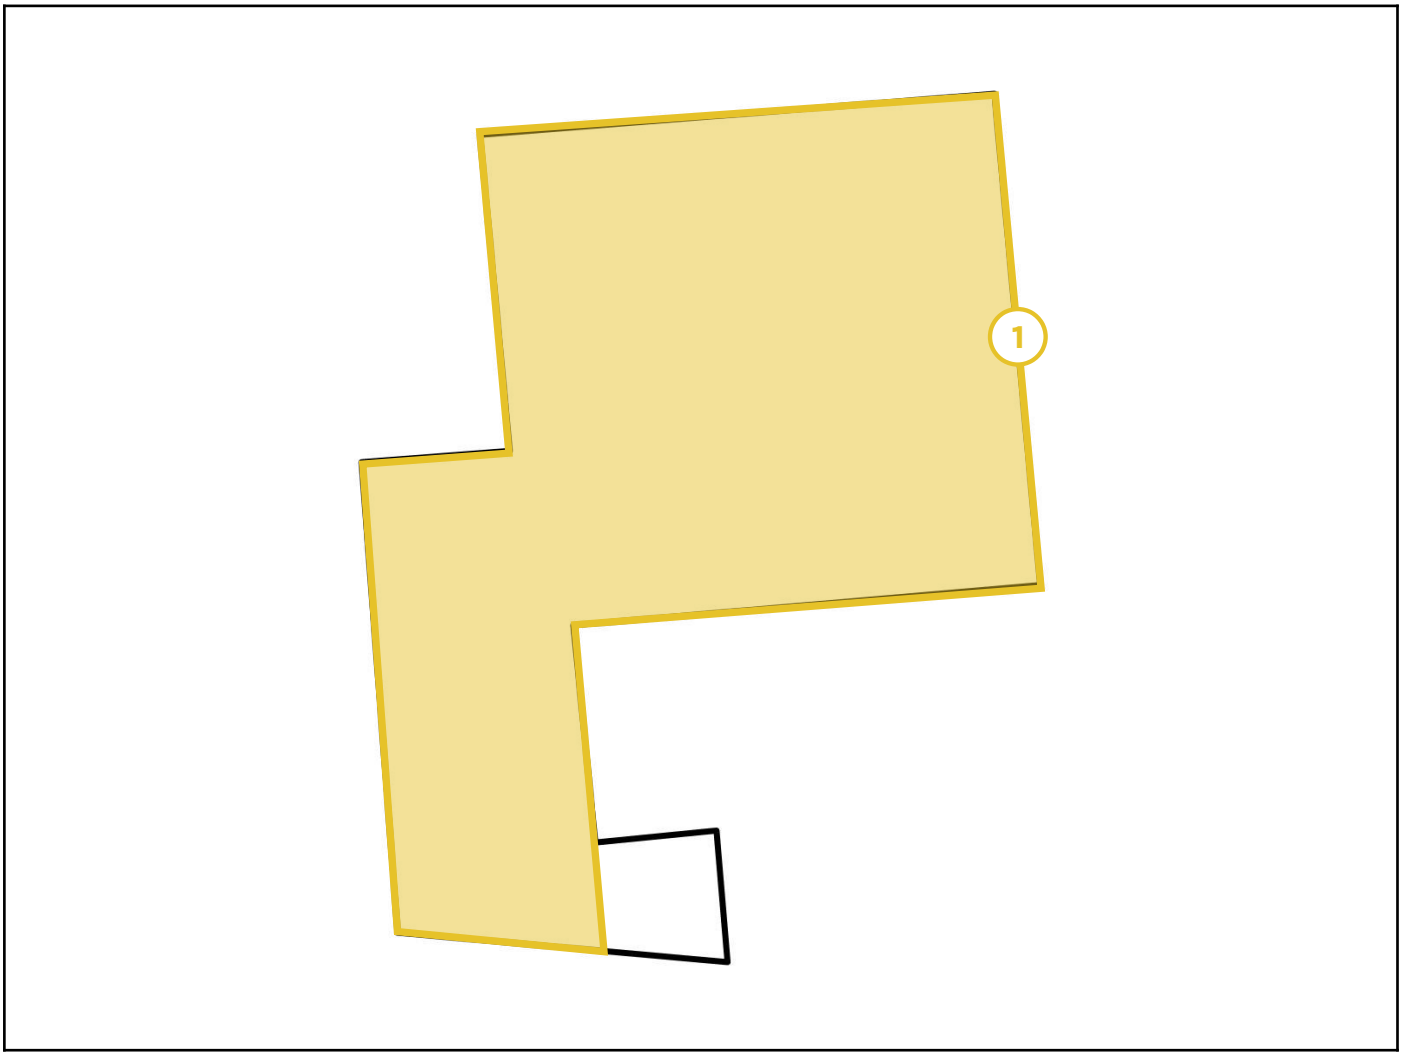
Plan 1.5: Hoofdgebouw plan

Beschrijving	Type	Actie
1. Menuiserite onderdakplaten	Asbestmateriaal	Zorgvuldig beheren

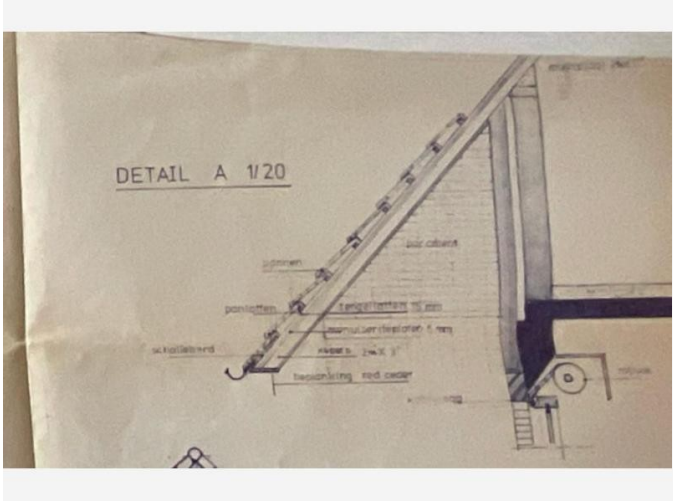
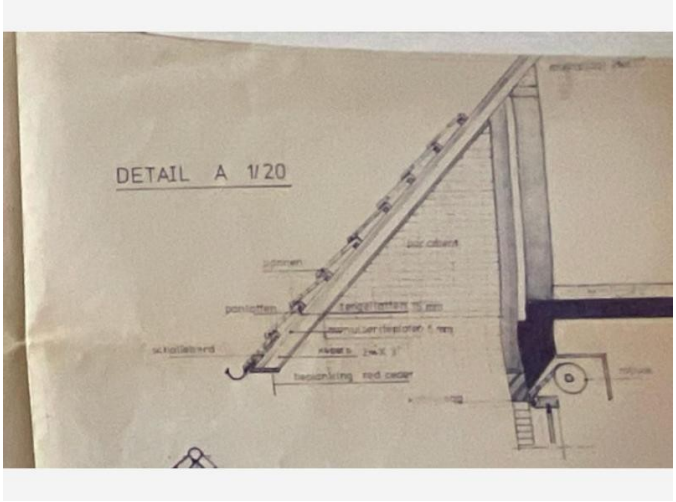
Fiche 1: Menuiserite onderdakplaten

Asbestmateriaal

Het asbestmateriaal valt onder de mijlpaal van 2040.

Eindbeoordeling materiaalrisico	Zeer laag materiaalrisico en/of zeer lage kans op vezelvrijgave

Gebondenheid	Categorie 1: hechtgebonden in oorsprong
Asbestsoort (vezeltype)	Crocidoliet aanwezig
Asbestconcentratie	Laag (< 50%)
Afschermingsgraad van het gehele materiaal	Stootvaste afscherming of omkasting
Toestand van het materiaal	Onbeschadigd, niet verweerd

Beschrijving	Menuiserite onderdakplaten
Omgeving	Binnen
Primaire drager	Schuin dak
Asbestmateriaal	Dak- en gevelbekleding - Plaat
Bindmiddel van asbestmateriaal	Cement
Gebondenheid op basis van bindmiddel	Hecht
Hoeveelheid (oppervlakte - dikte - aantal)	• 200,00 m^2 - 0,50 cm - 1 stuk
Totaal volume	1,00 m^3
Eenvoudig bereikbaar	Nee • Het asbestmateriaal is bedekt (uitgezonderd laag verf, coating, behang, kunststof, textiel) en het wegnemen van het bedekkende materiaal kan niet zonder het bedekkende materiaal te beschadigen.
Bevestigingswijze	• Genageld, geniet
Identificatiemethode	De asbestdeskundige gebruikt een bewijsdocument andere dan een bestaande laboanalyse, met bevestiging door vaststelling en expertise en dit zonder monstername.
Destructieve handeling voor identificatie	Nee

- Zorg voor een veilig beheer. Vermijd het beschadigen van het asbestmateriaal. Controleer de toestand jaarlijks op wijzigingen.

- Eenvoudige handelingen: mag via doe-het-zelf of door werknemer(s) met opleidingsattest eenvoudige handelingen
  De toepassing betreft onderdakplaten van het type Menuiserite (hechtgebonden asbestcement). Aangezien de platen bij toekomstige demontage intact, in hun geheel en zonder verspaning, breken of slijpen losgemaakt kunnen worden (door het voorzichtig verwijderen van de bevestigingsnagels/schroeven na het wegnemen van de dakbedekking), valt de verwijdering overeenkomstig de geldende wetgeving onder de categorie 'eenvoudige handelingen'. Deze handeling mag worden uitgevoerd via doe-het-zelf (door de eigenaar) of door een aannemer met het vereiste opleidingsattest 'eenvoudige handelingen'.

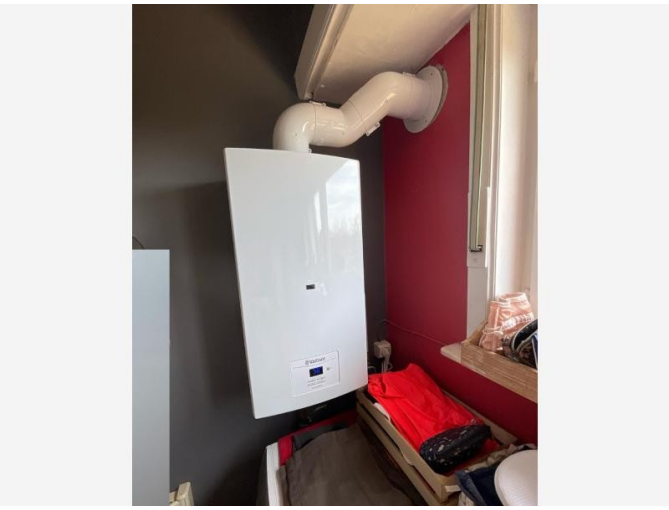
Beschrijving	Notitie	Terug te vinden op plannen
Fiche 4: Dakbedekking	-	Plan 1.4: Zolder + garage
Fiche 5: Materialen aan de stookketel (dichtingen, isolerend materiaal, ...)	-	-
Fiche 6: Woning - kit - ramen advies	Tijdens de inspectie zijn de ramen grondig gecontroleerd. Er is vastgesteld dat de ramen volledig afgedicht zijn met elastische kit met in de volledige doorsnede dezelfde kleur. Deze zijn niet-asbestverdacht.	-
