Asbestinventarisattest

Steenweg op Mol 106, 2360 Oud-Turnhout

Attestnummer : **20260923-000202.000**
Uitgegeven op : **23.09.2026**
Geldig tot : **23.09.2036**

Niet-asbestveilig

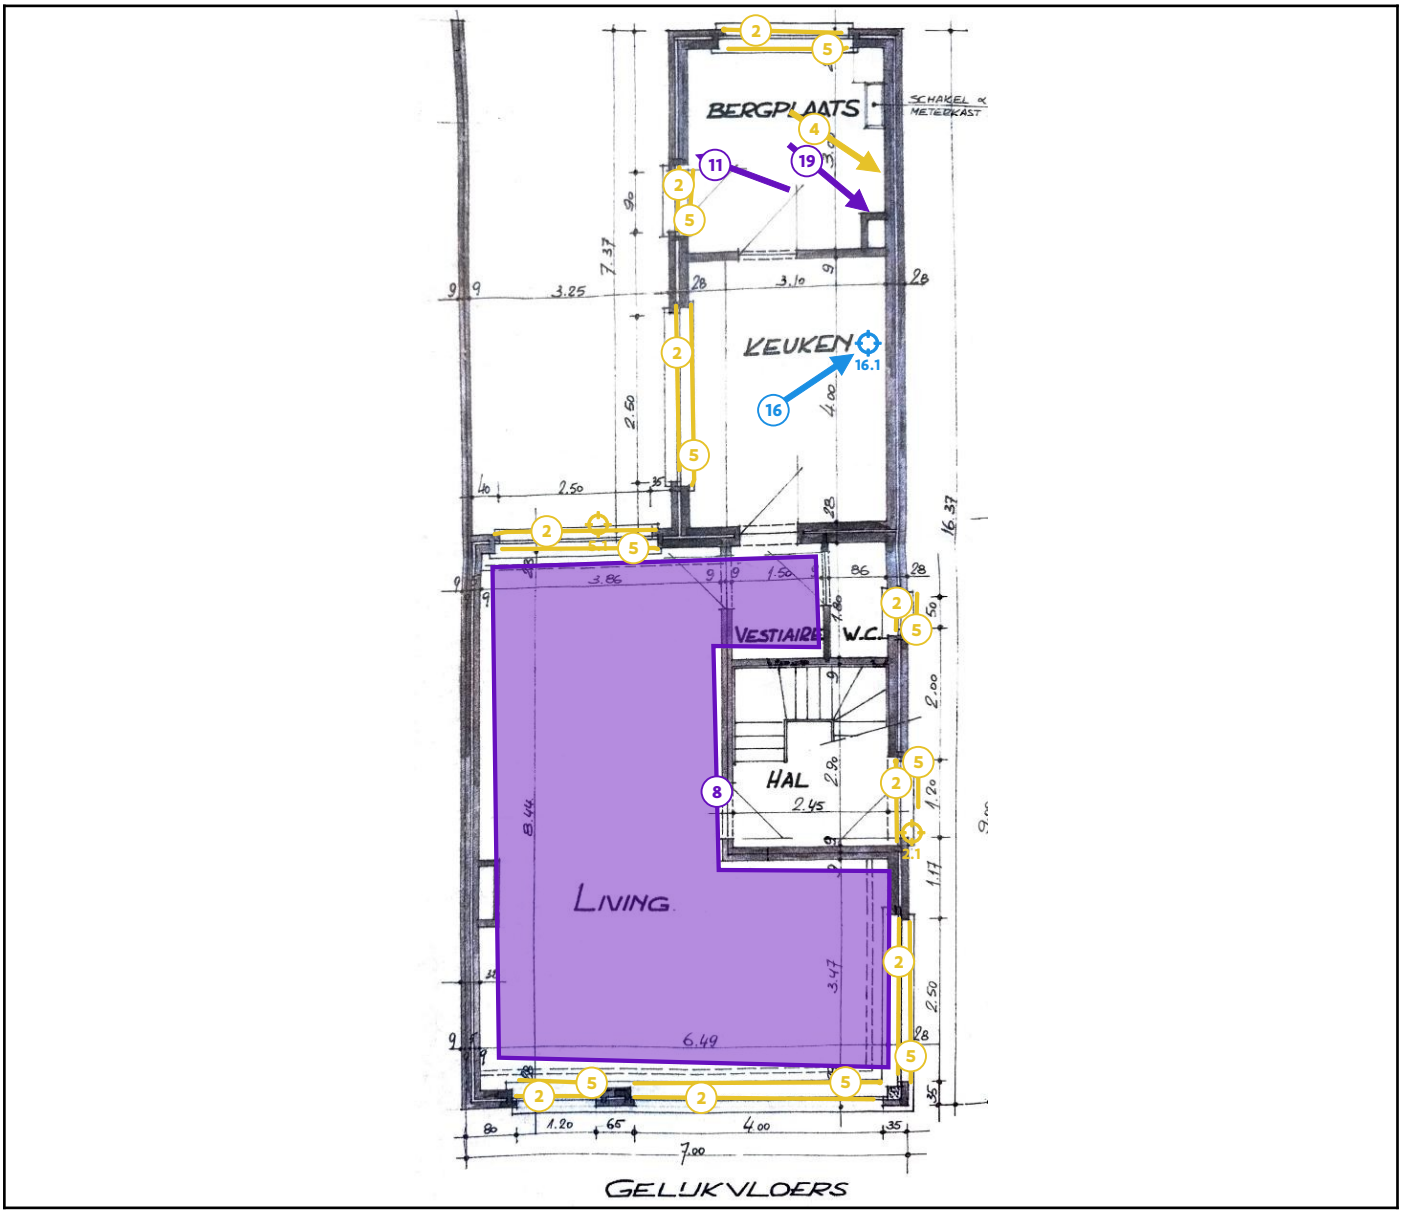
Plan 1.2: Gelijkvloers

Beschrijving	Type	Actie
2. Mastiek tussen muur en raam	Asbestmateriaal	Zorgvuldig beheren
2.1 Code: 3	Puntmonster	-
4. Bakeliet schakelaars/stopcontacten	Asbestmateriaal	Zorgvuldig beheren
5. Mastiek tussen glas en raam	Asbestmateriaal	Zorgvuldig beheren
5.1 Code: 4	Puntmonster	-

8. Soepel vinyl vloerzeil	Advies	-
11. Geiser bouwjaar 1990	Advies	-
16. Coating spoelbak	Geen asbest	-
16.1 Code: 5	Puntmonster	-
19. CV-ketel bouwjaar onbekend	Overige ruimte of materiaal	-

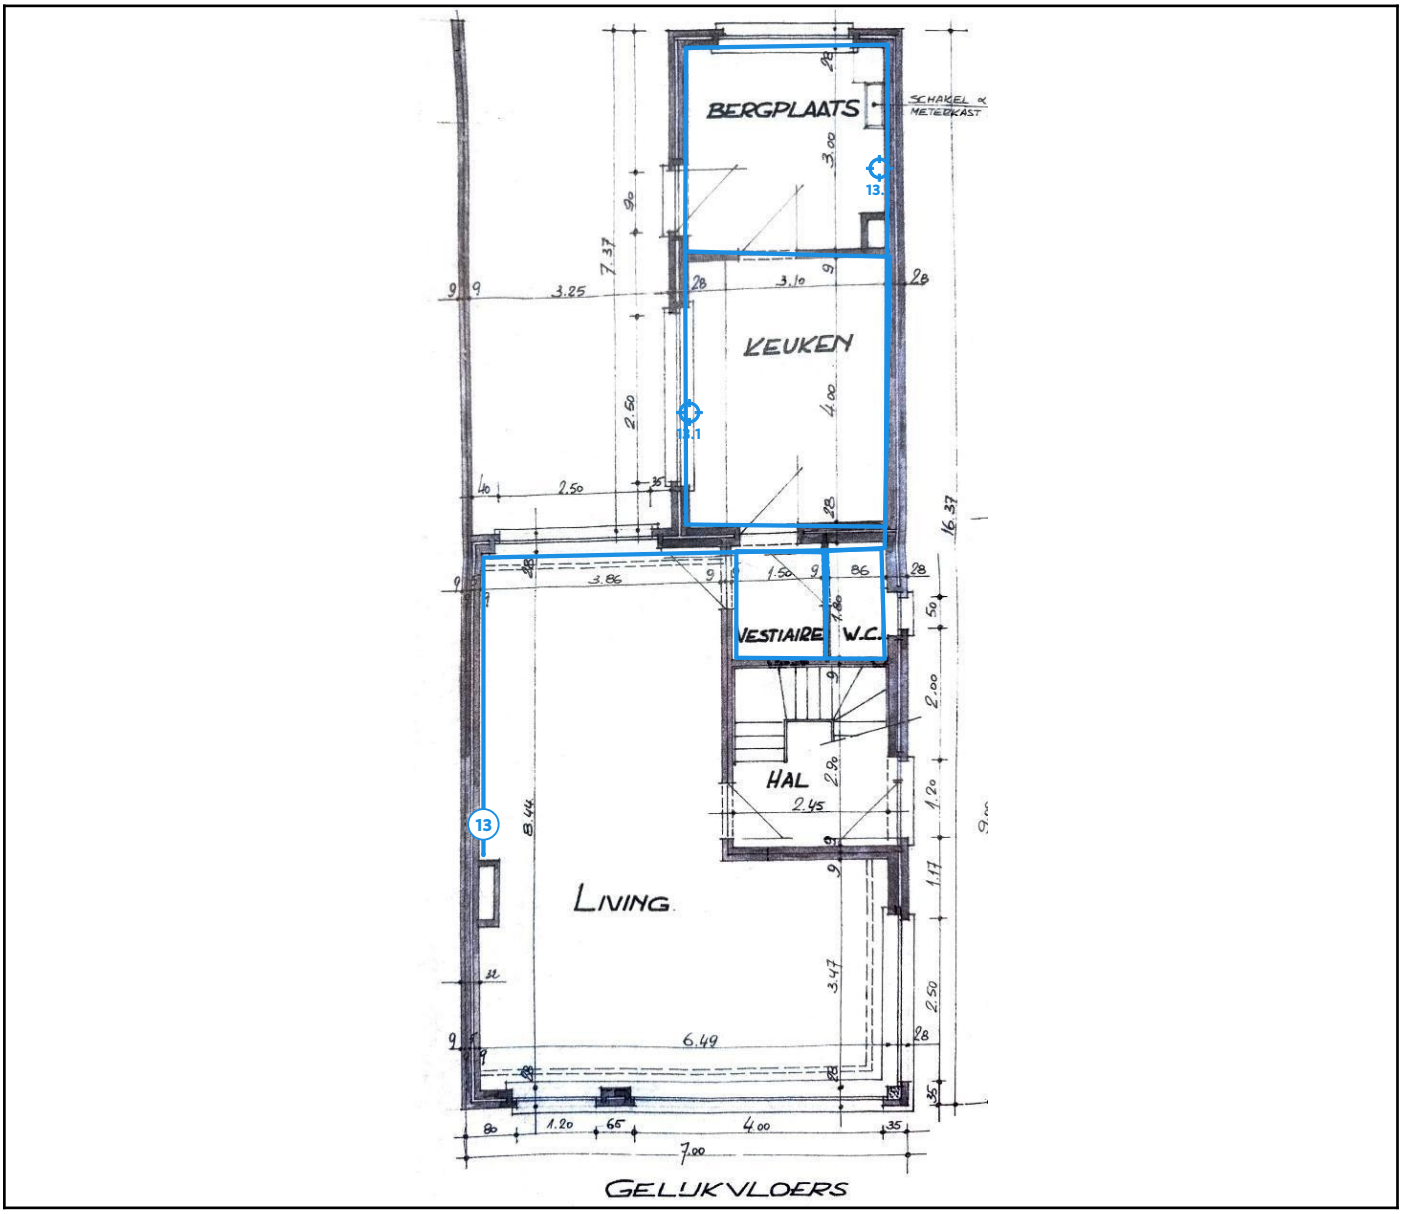
Plan 1.3: Gelijkvloers (wanden)

Beschrijving	Type	Actie
13. Pleister wanden	Geen asbest	-
13.1 Code: 1	Mengmonster	-

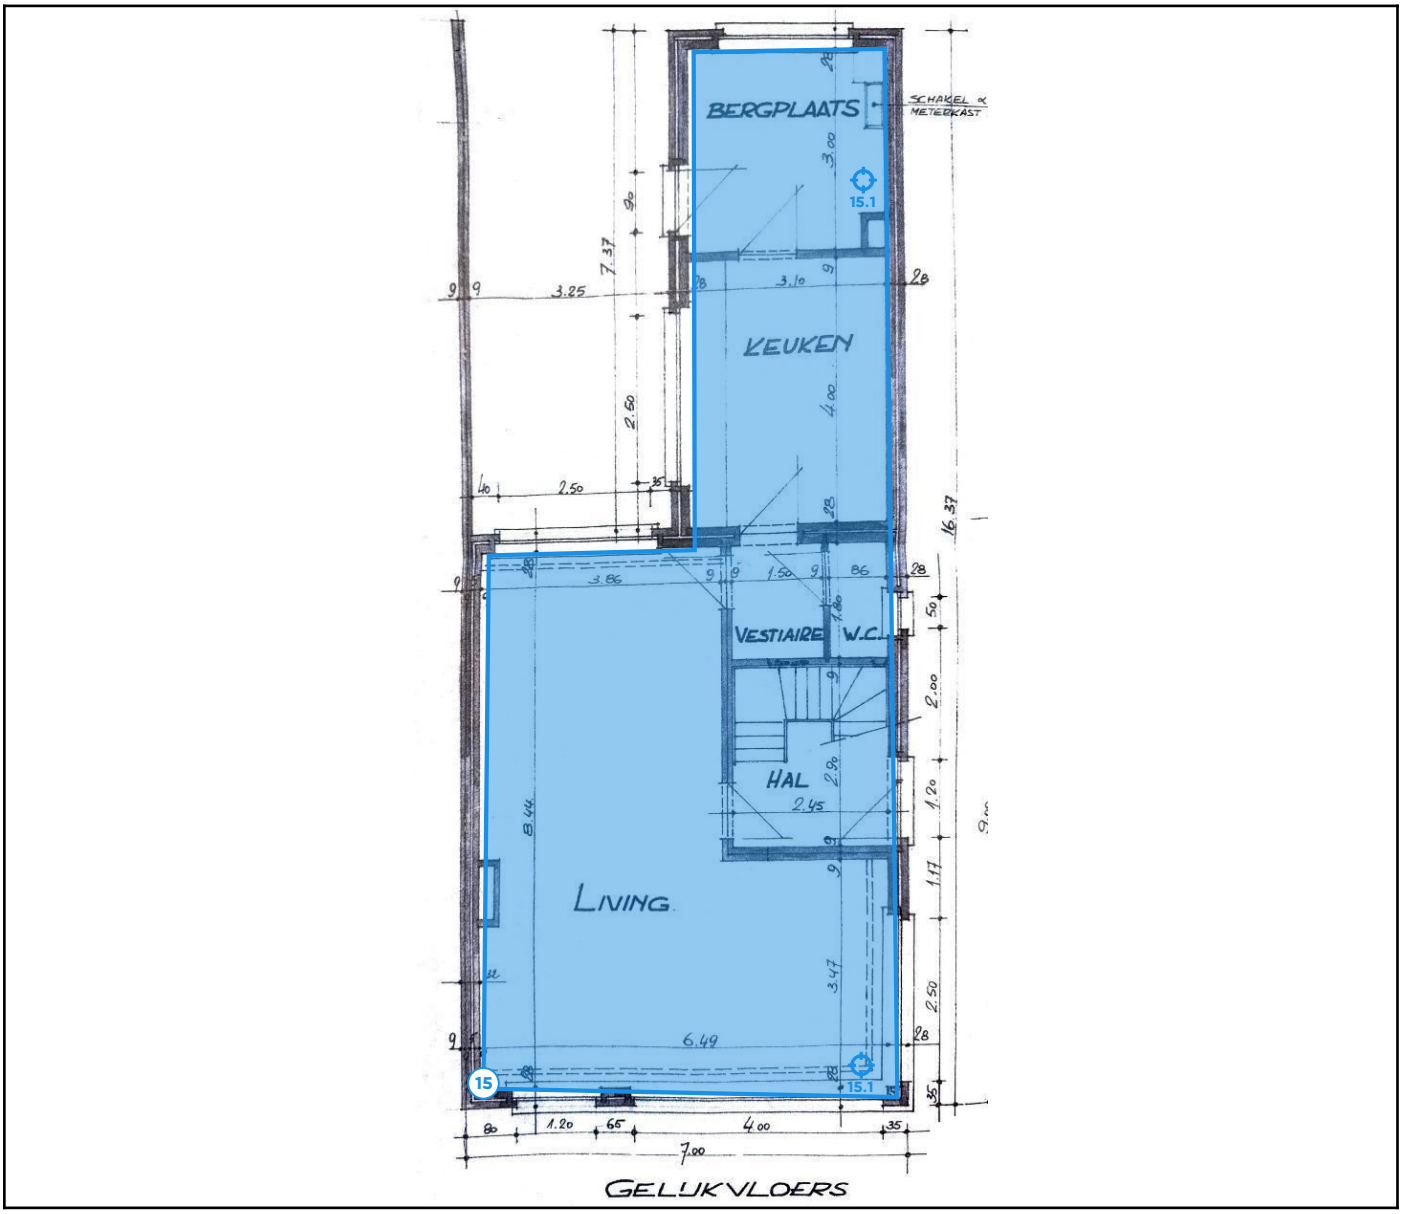
Plan 1.4: Gelijkvloers (plafonds)

Beschrijving	Type	Actie
15. Pleister plafonds	Geen asbest	-
15.1 Code: 2	Mengmonster	-

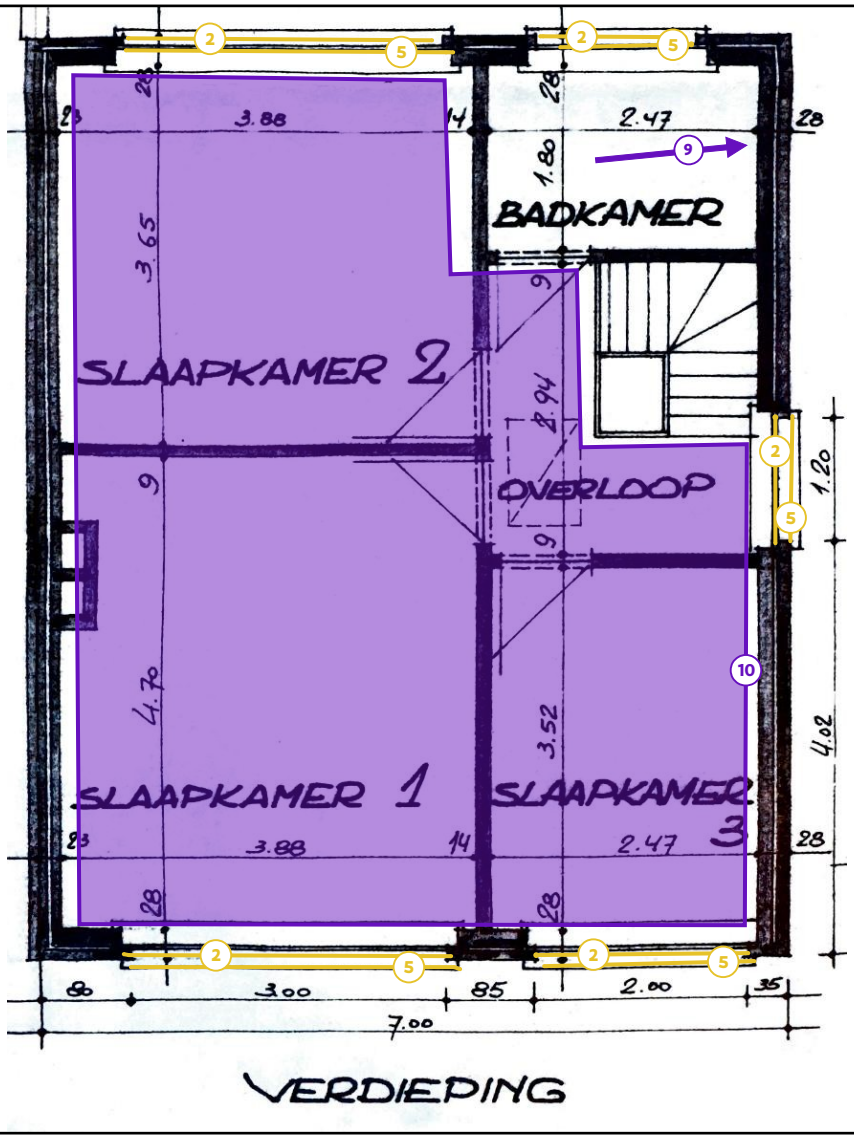
Plan 1.5: Verdieping

Beschrijving	Type	Actie
2. Mastiek tussen muur en raam	Asbestmateriaal	Zorgvuldig beheren
5. Mastiek tussen glas en raam	Asbestmateriaal	Zorgvuldig beheren
9. Geiser badkamer bouwjaar 2003	Advies	-
10. Laminaat vloer	Advies	-

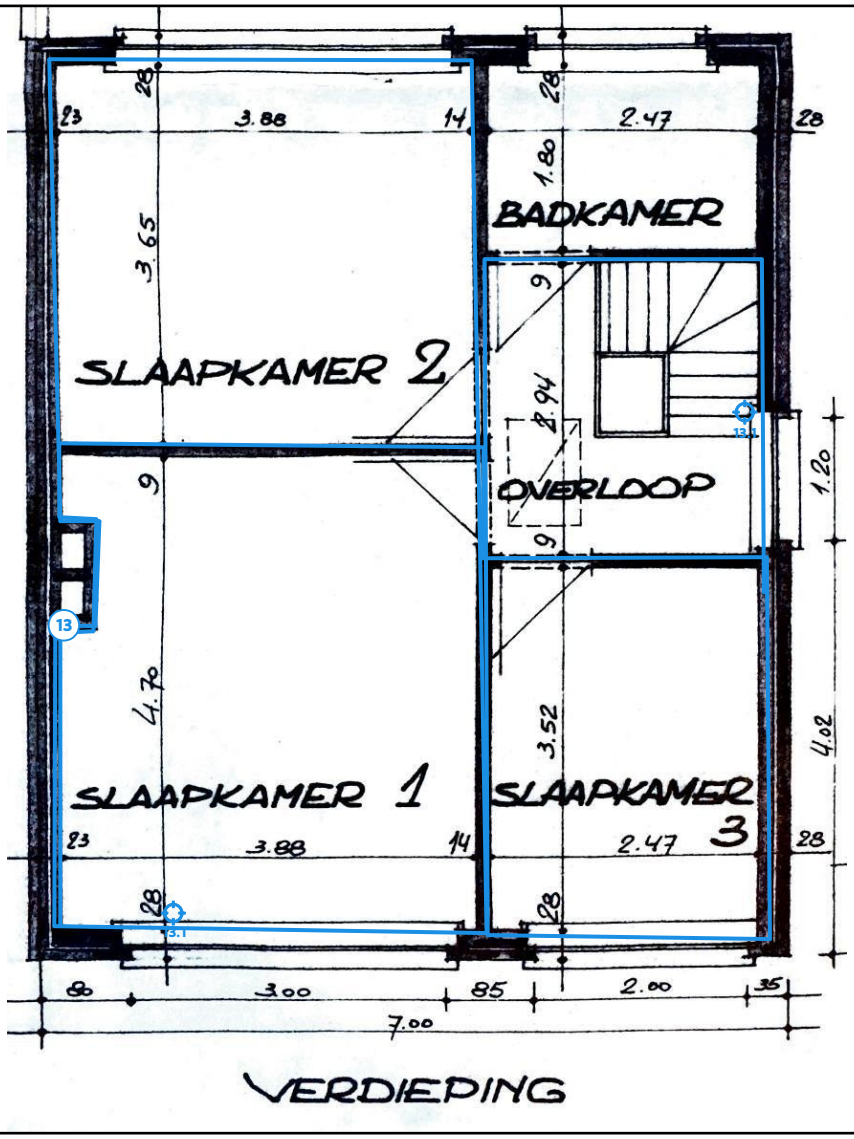
Plan 1.6: Verdieping (wanden)

Beschrijving	Type	Actie
13. Pleister wanden	Geen asbest	-
13.1 Code: 1	Mengmonster	-

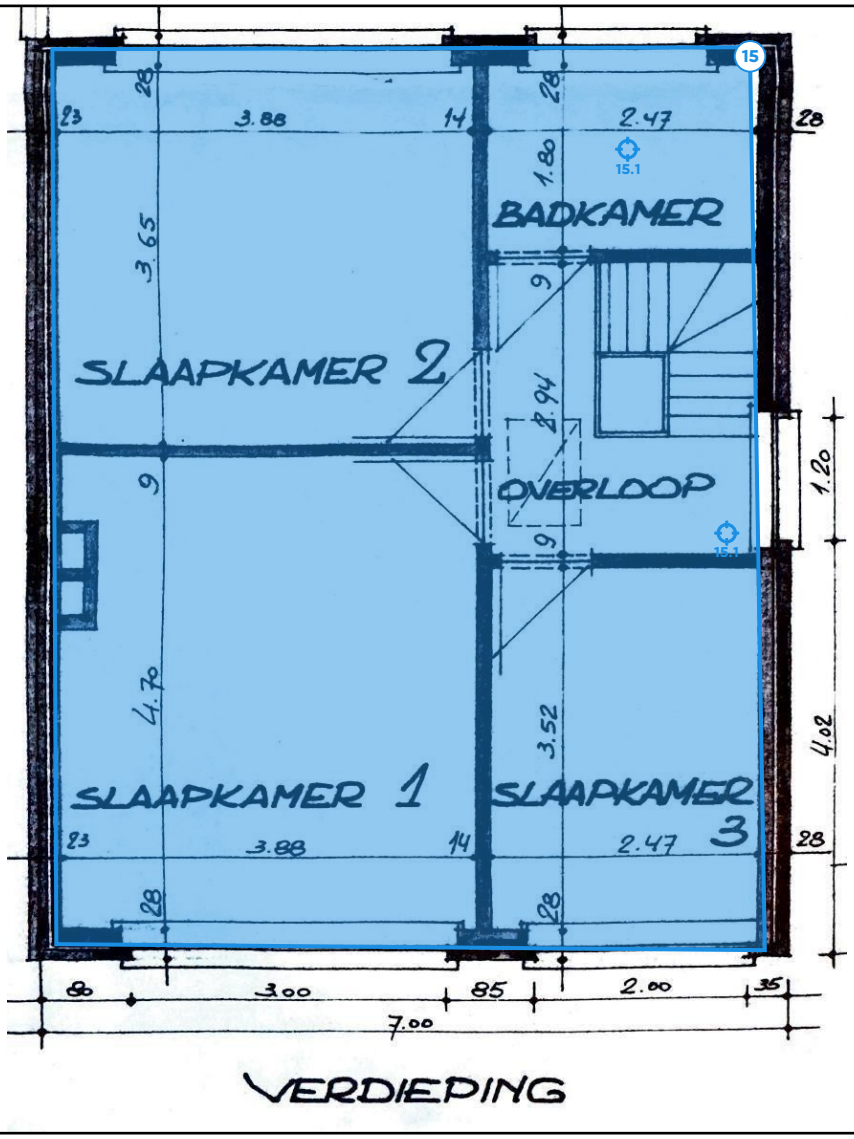
Plan 1.7: Verdieping (plafonds)

Beschrijving	Type	Actie
15. Pleister plafonds	Geen asbest	-
15.1 Code: 2	Mengmonster	-

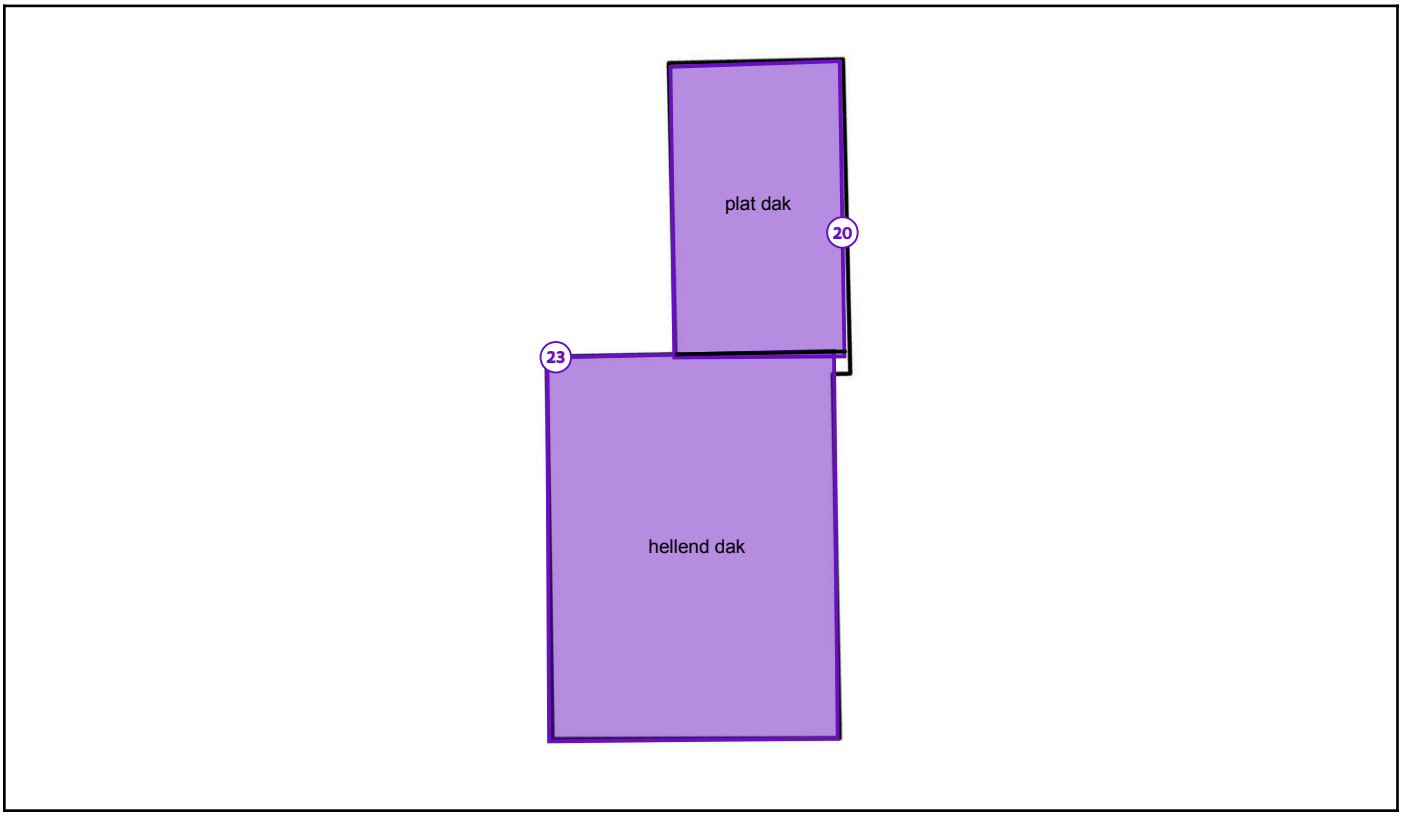
Plan 1.8: Onderdakenplan

Beschrijving	Type	Actie
20. Onderdak (niet waarneembaar)	Overige ruimte of materiaal	-
23. Onderdak (niet aanwezig)	Overige ruimte of materiaal	-

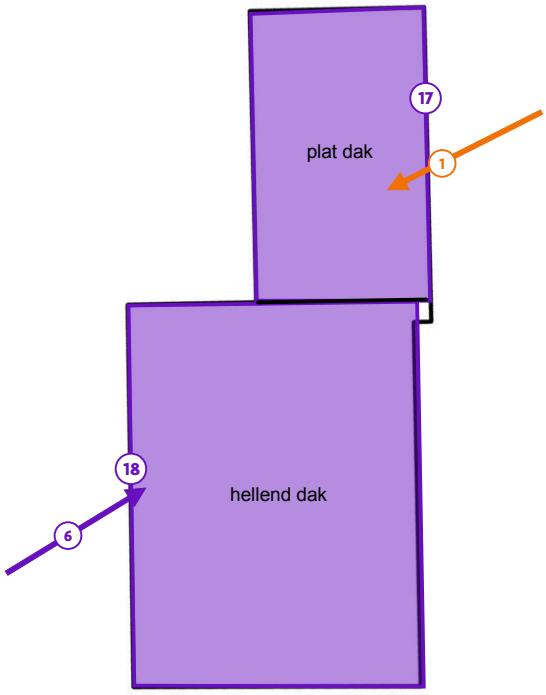
Plan 1.9: Dakenplan

Beschrijving	Type	Actie
1. Rookgaskanaal asbestcement	Asbestmateriaal	Verwijderen
6. Binnenzijde schouw	Beperking	-
17. EPDM of PVC dakbedekking	Overige ruimte of materiaal	-
18. Dakpannen (niet verdacht)	Overige ruimte of materiaal	-

Eindbeoordeling materiaalrisico	Verhoogd materiaalrisico en/of verhoogde kans op vezelvrijgave

Gebondenheid	Categorie 1: hechtgebonden in oorsprong
Asbestsoort (vezeltype)	Crocidoliet aanwezig
Asbestconcentratie	Laag (< 50%)
Afschermingsgraad van het gehele materiaal	Geheel of deels vrij aan de buitenlucht, maar geen contact met binnenlucht
Toestand van het materiaal	Matig beschadigd, matig verweerd

- Verwijder dit asbestmateriaal zo snel mogelijk. Volg de toestand goed op.
- Voer bijkomende staalname(s) uit.

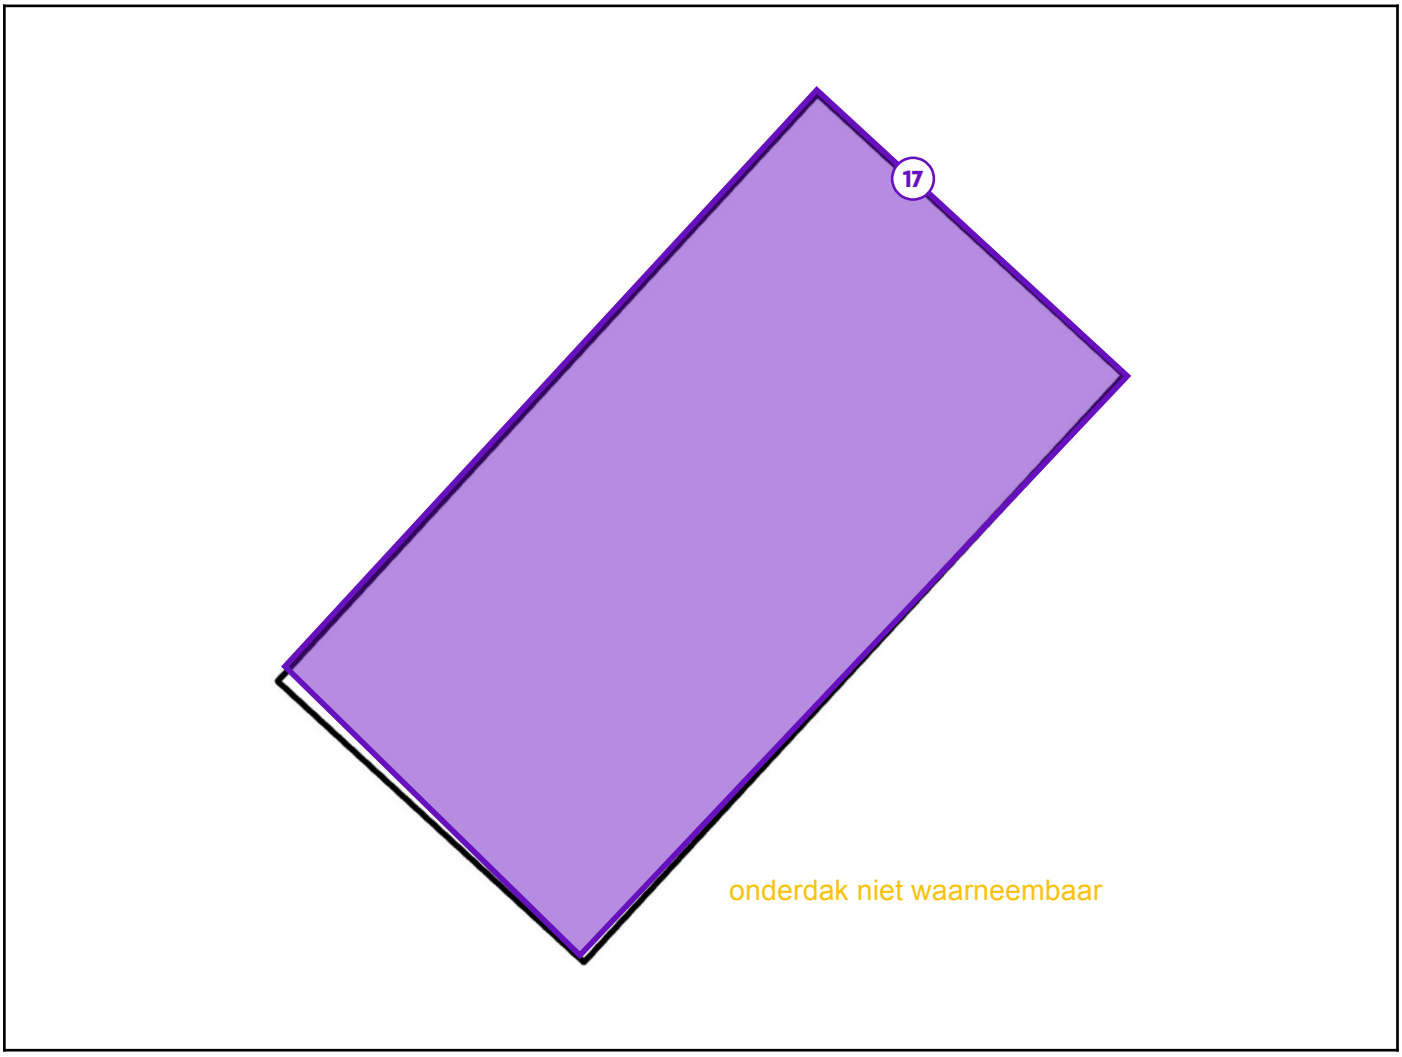
Plan 2.1: Garage plan

Beschrijving	Type	Actie
17. EPDM of PVC dakbedekking	Overige ruimte of materiaal	-
20. Onderdak (niet waarneembaar)	Overige ruimte of materiaal	-

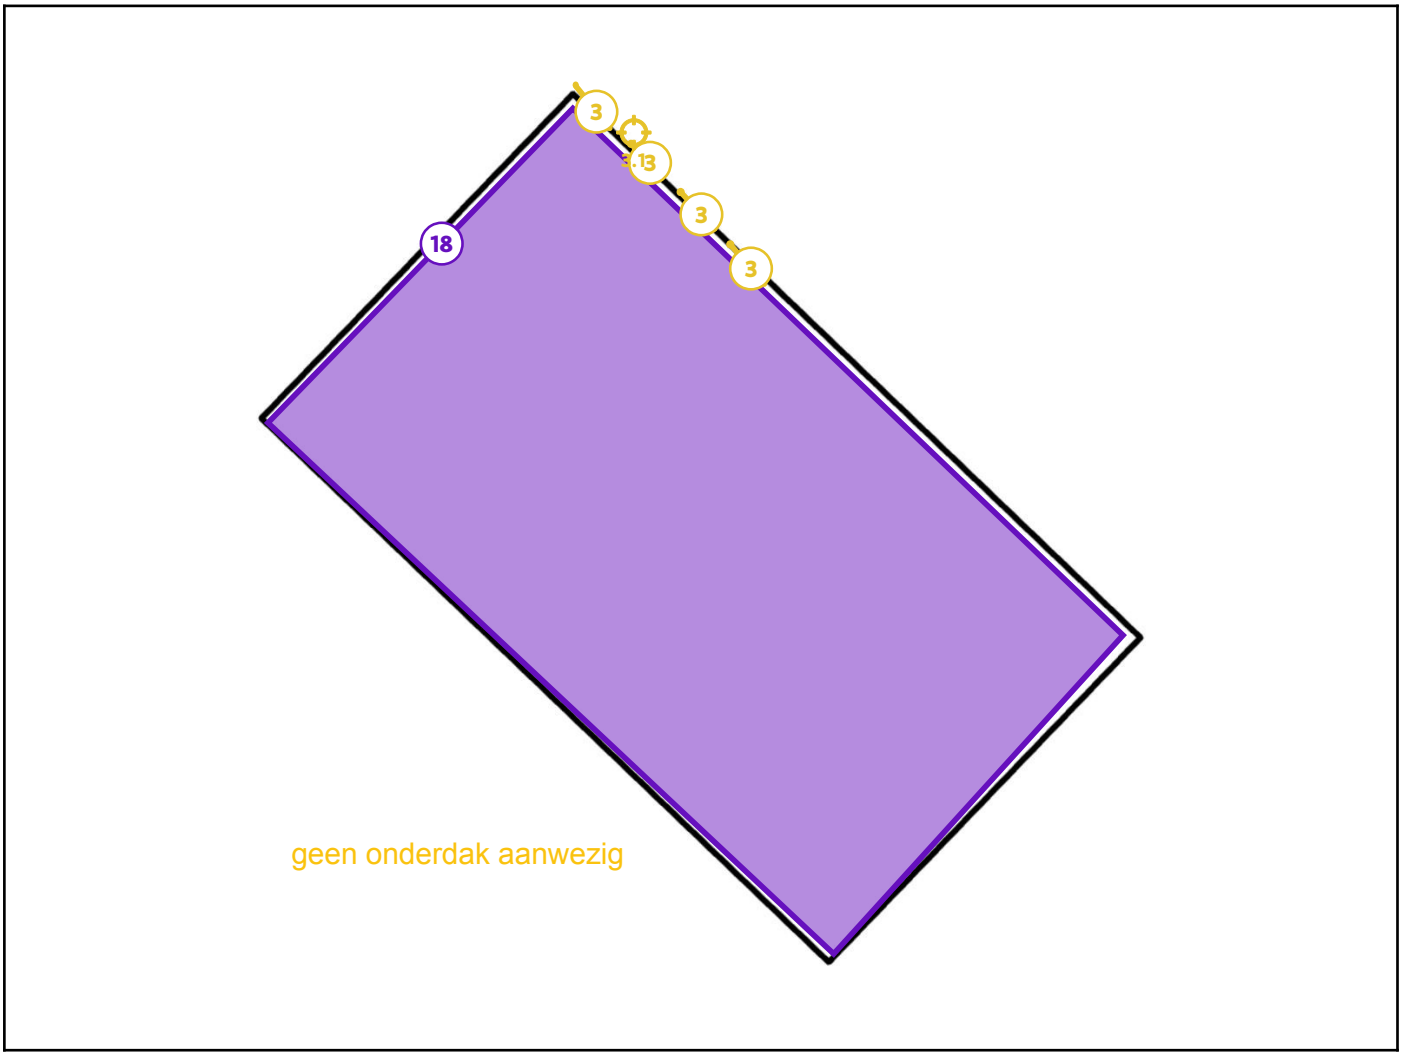
Plan 3.1: Afdak plan

Beschrijving	Type	Actie
3. Vlakke vezelcement plaatjes afdak	Asbestmateriaal	Zorgvuldig beheren
3.1 Code: 7	Puntmonster	-
18. Dakpannen (niet verdacht)	Overige ruimte of materiaal	-
23. Onderdak (niet aanwezig)	Overige ruimte of materiaal	-

Eindbeoordeling materiaalrisico	Laag materiaalrisico en/of verlaagde kans op vezelvrijgave

- Zorg voor een veilig beheer. Vermijd het beschadigen van het asbestmateriaal. Controleer de toestand jaarlijks op wijzigingen.

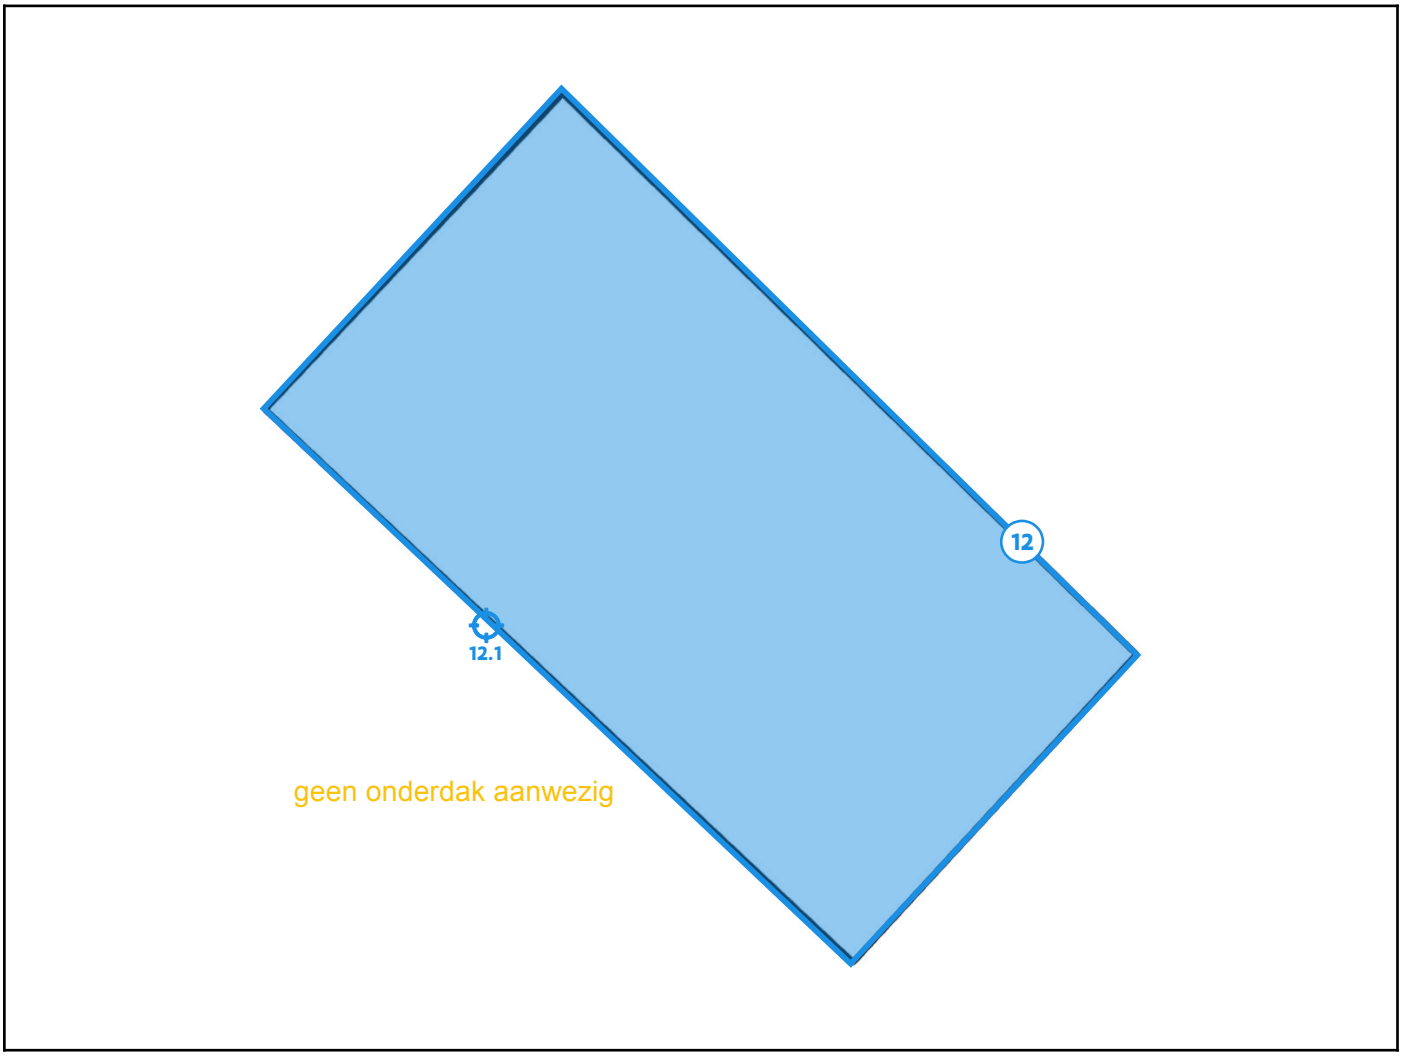
Plan 4.1: Tuinberging plan

Beschrijving	Type	Actie
12. Golfplaten dak	Geen asbest	-
12.1 Code: 6	Puntmonster	-
23. Onderdak (niet aanwezig)	Overige ruimte of materiaal	-

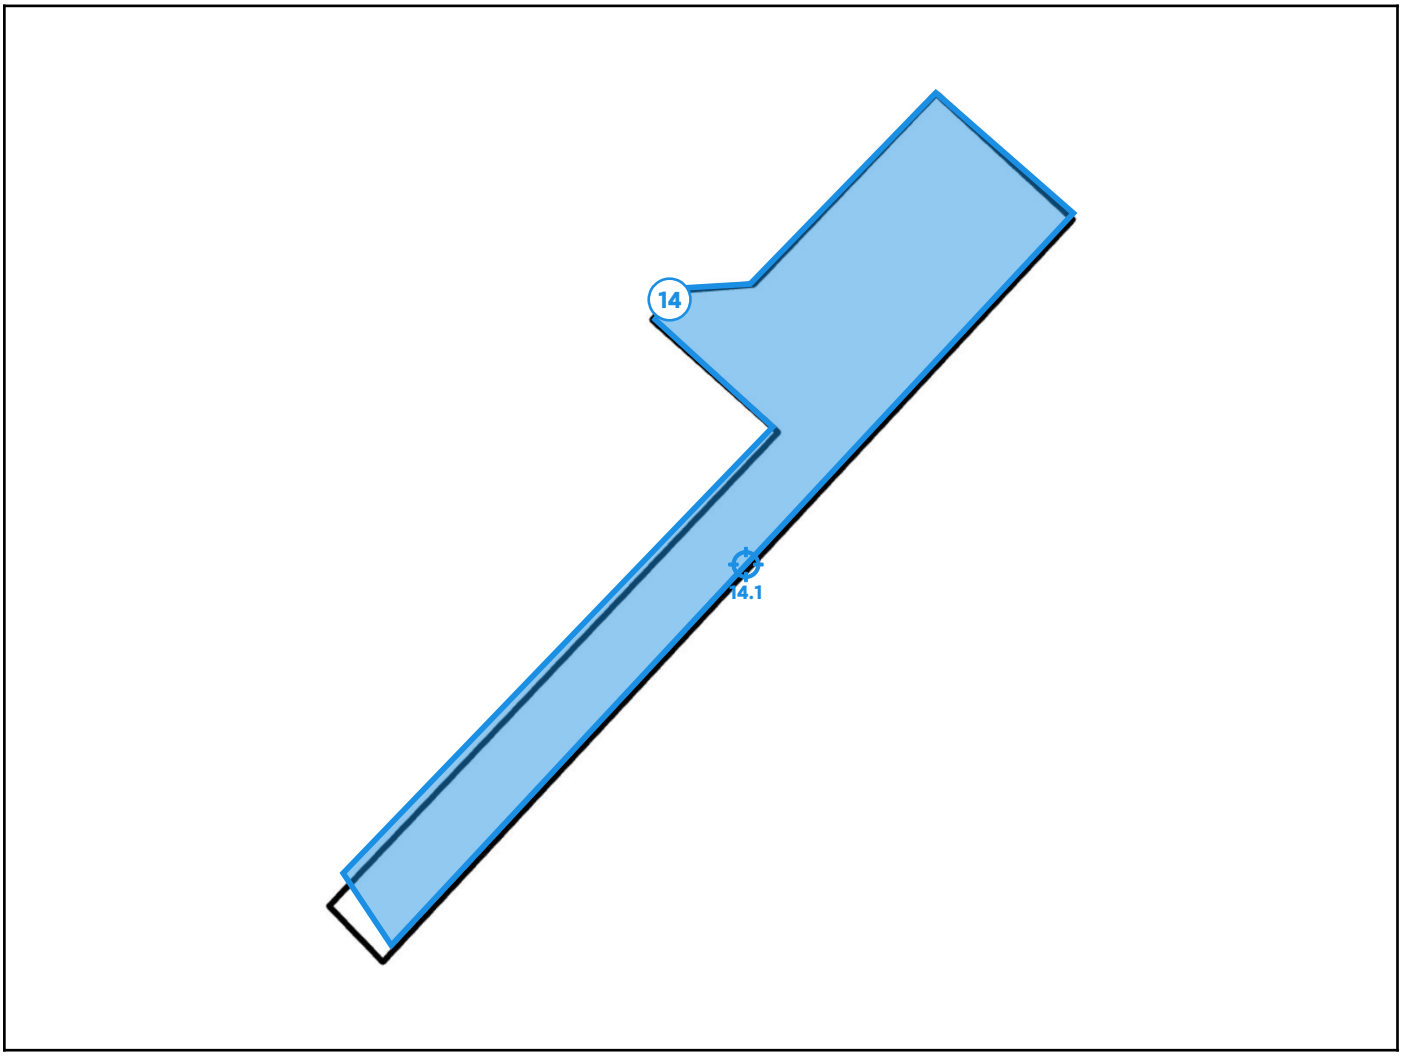
Plan 5.1: Asfalt oprit plan

Beschrijving	Type	Actie
14. Asfalt	Geen asbest	-
14.1 Code: 8	Puntmonster	-

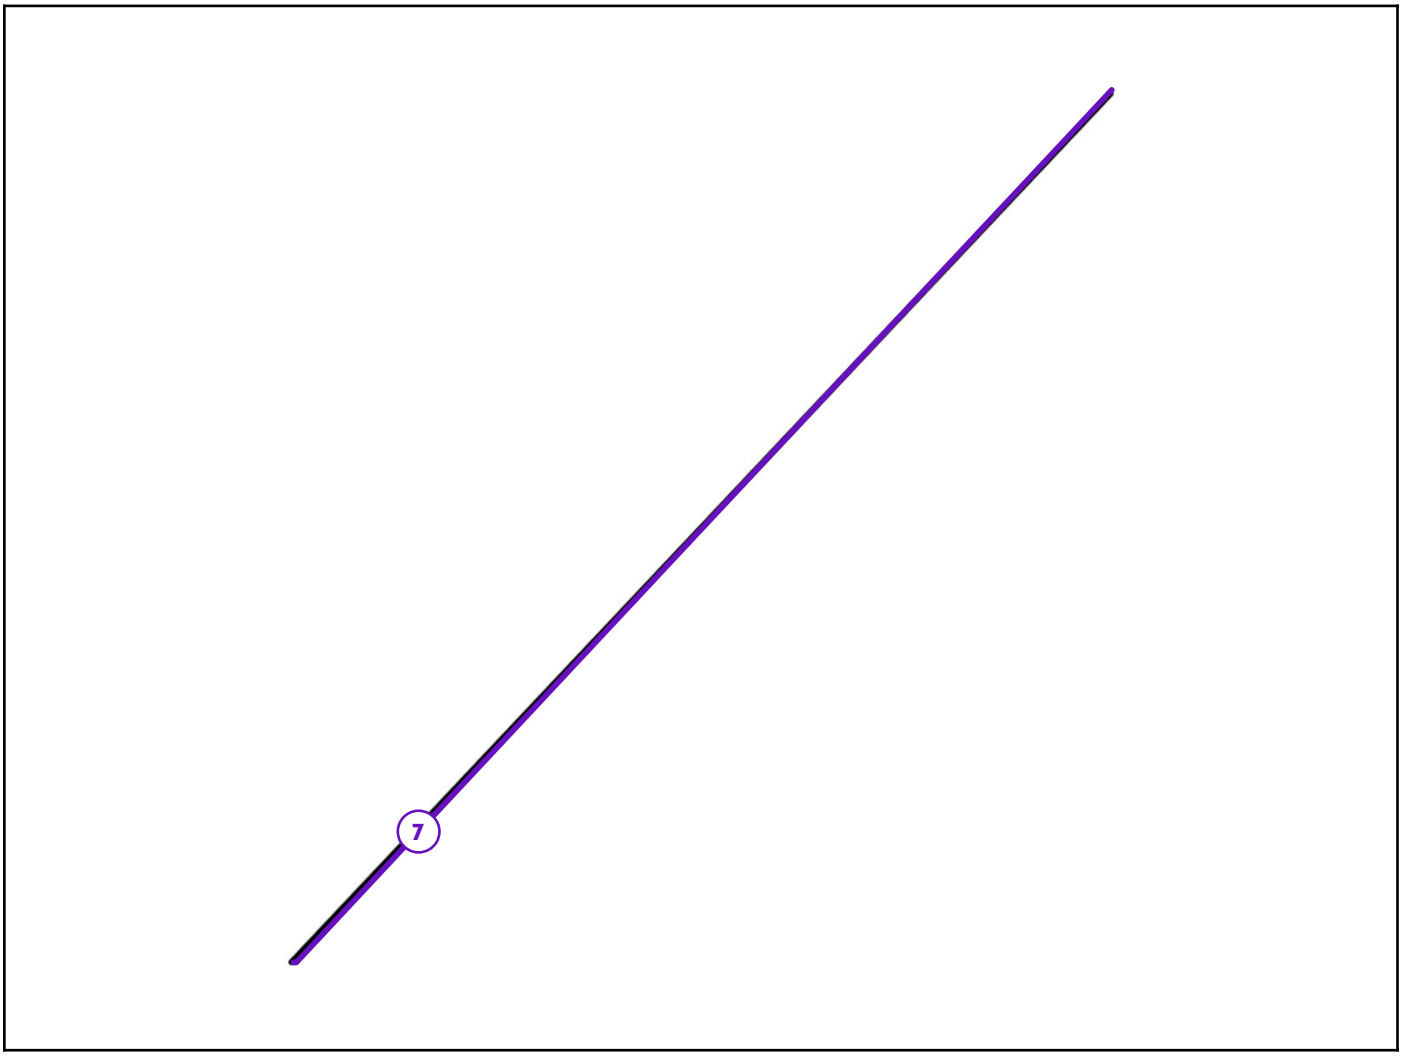
Plan 6.1: Muur plan

Beschrijving	Type	Actie
7. Muur	Advies	-
