Asbestinventarisattest

Antwerpse steenweg 25/B2, 2620 Hemiksem

Attestnummer : **20260827-000220.000**
Uitgegeven op : **27.08.2026**
Geldig tot : **Onbeperkt** (tenzij de toestand wijzigt)

Asbestveilig (maar mogelijk niet asbestvrij)

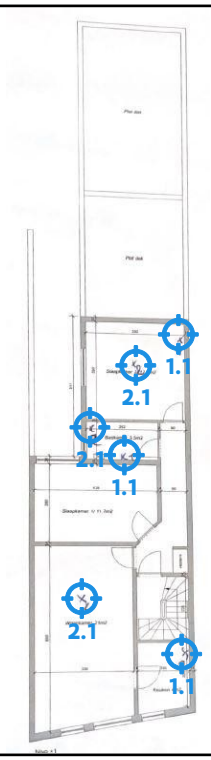
Plan 1.1: B2 oude toestand

Beschrijving	Type	Actie
1. Pleisterwerk muren	Geen asbest	-
1.1 Code: 001	Mengmonster	-
2. Pleisterwerk plafond	Geen asbest	-
2.1 Code: 002	Mengmonster	-

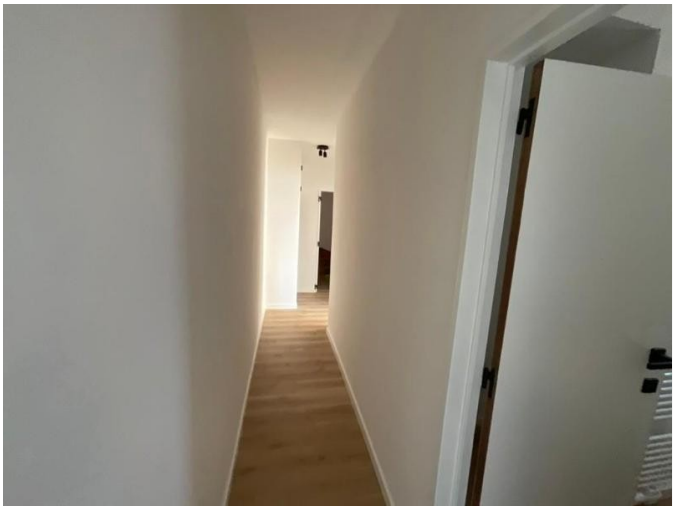
Fiche 1: Pleisterwerk muren

Geen asbest

#	Type	Referentie	Resultaat
1.1	Mengmonster	001	Geen asbest

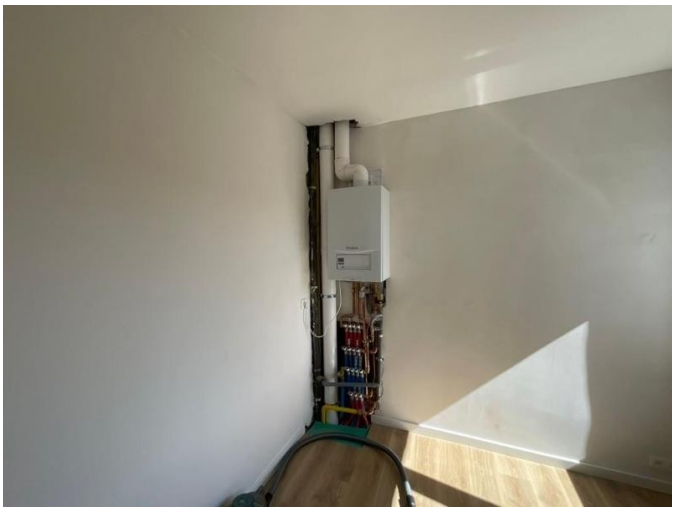
Beschrijving	Notitie	Terug te vinden op plannen
Fiche 3: Kit aan de ramen	De kit aan de ramen is niet asbestverdacht. Alle ramen werden gecontroleerd.	-
Fiche 4: CV-ketel (niet verdacht)	De CV-ketel (dichtingen, isolerend materiaal) is niet asbestverdacht.	-
