Asbestinventarisattest

Antwerpse steenweg 25/B3, 2620 Hemiksem

Attestnummer : **20260827-000222.000**
Uitgegeven op : **27.08.2026**
Geldig tot : **Onbeperkt** (tenzij de toestand wijzigt)

Asbestveilig (maar mogelijk niet asbestvrij)

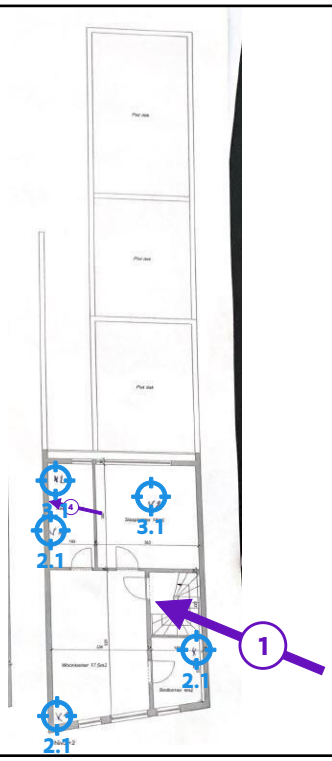
Plan 1.1: B3 oude toestand

Beschrijving	Type	Actie
1. Luik naar zolder	Beperking	-
2. Pleisterwerk muren	Geen asbest	-
2.1 Code: 001	Mengmonster	-
3. Pleisterwerk plafond	Geen asbest	-
3.1 Code: 002	Mengmonster	-
4. CV-ketel (niet verdacht)	Overige ruimte of materiaal	-

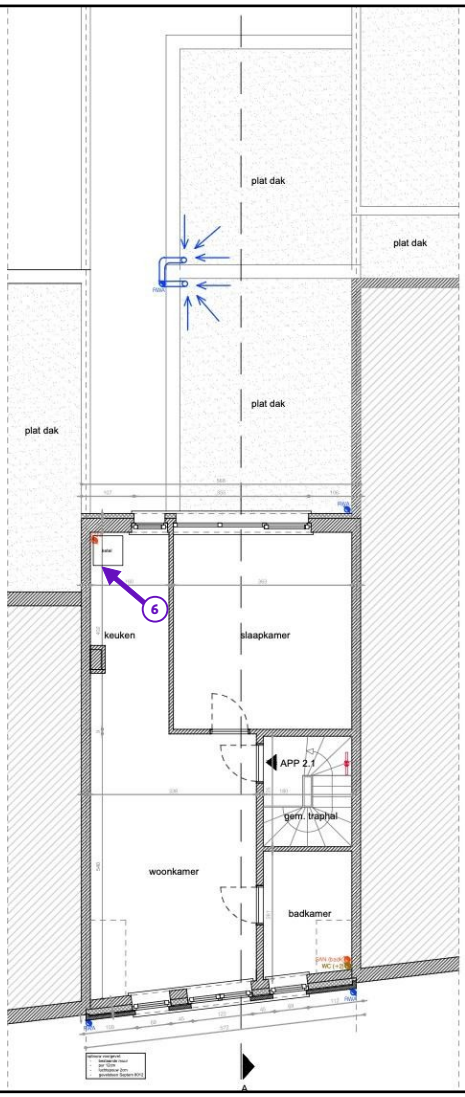
Plan 1.2: B3 nieuwe toestand

Beschrijving	Type	Actie
6. Dakbedekking bestaande uit pannen (niet verdacht)	Overige ruimte of materiaal	-

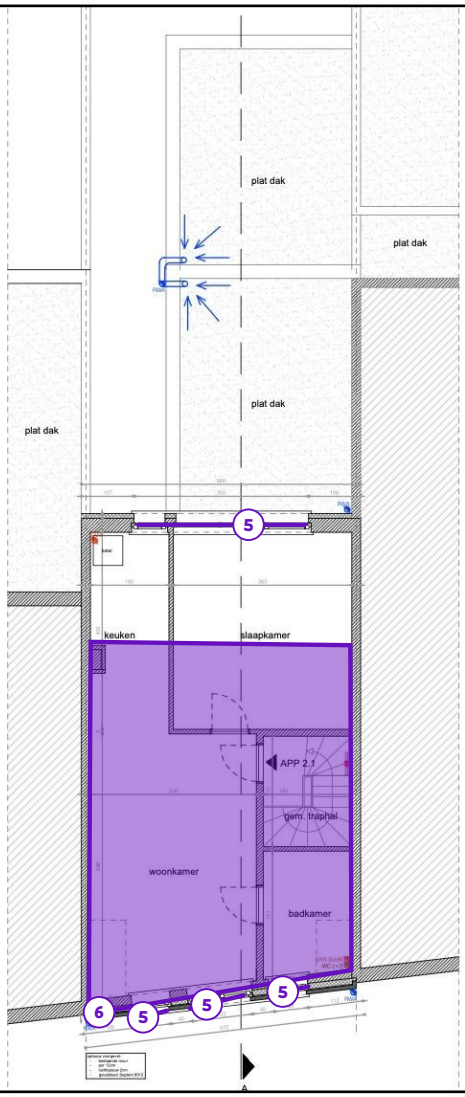
Plan 1.3: B3 nieuwe toestand

Beschrijving	Type	Actie
5. Kit aan de ramen	Overige ruimte of materiaal	-
6. Dakbedekking bestaande uit pannen (niet verdacht)	Overige ruimte of materiaal	-

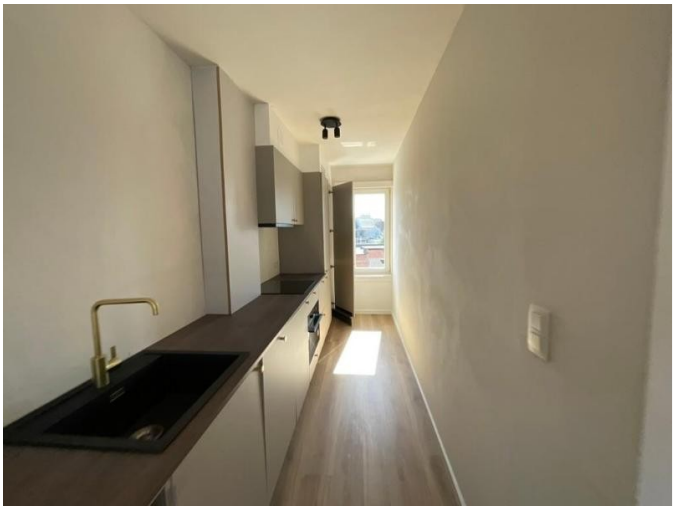
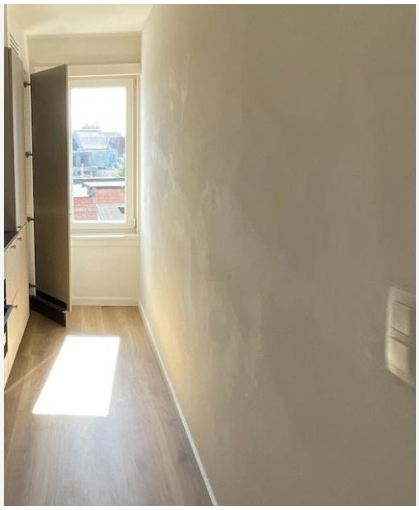
Fiche 2: Pleisterwerk muren

Geen asbest

#	Type	Referentie	Resultaat
2.1	Mengmonster	001	Geen asbest

Beschrijving	Pleisterwerk muren
Omgeving	Binnen
Primaire drager	Binnenwand
Bindmiddel van materiaal	Gips - kalk
Gebondenheid op basis van bindmiddel	Niet-hechtgebonden
Hoeveelheid (oppervlakte - dikte - aantal)	• 162,00 m^2 - 1,00 cm - 1 stuk
Totaal volume	1,62 m^3
Identificatiemethode	Een monstername door de asbestdeskundige met laboanalyse door een asbestlabo.
Destructieve handeling voor identificatie	Nee

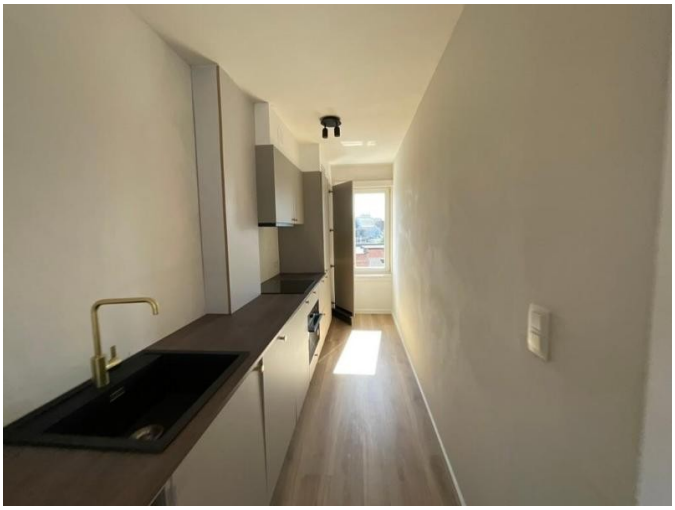
Beschrijving	Notitie	Terug te vinden op plannen
Fiche 4: CV-ketel (niet verdacht)	De CV-ketel (dichtingen, isolerend materiaal) is niet asbestverdacht.	Plan 1.1: B3 oude toestand
Fiche 5: Kit aan de ramen	De kit aan de ramen is niet asbestverdacht. Alle ramen werden gecontroleerd.	Plan 1.3: B3 nieuwe toestand
Fiche 6: Dakbedekking bestaande uit pannen (niet verdacht)	De dakbedekking is niet-asbestverdacht.	Plan 1.2: B3 nieuwe toestand Plan 1.3: B3 nieuwe toestand
