Asbestinventarisattest

Bukenstraat 16, 1910 Kampenhout

Attestnummer :
Uitgegeven op :
Geldig tot :

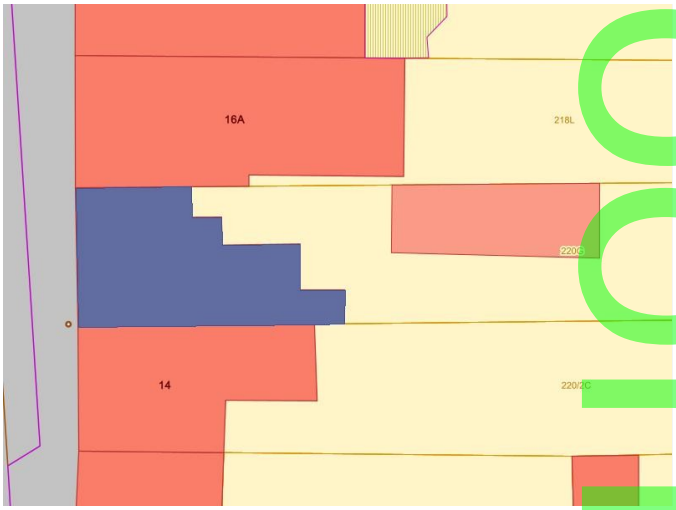
Zone 1: Hoofdgebouw

Tijdens de inspectie vastgesteld:

2 Asbestmaterialen

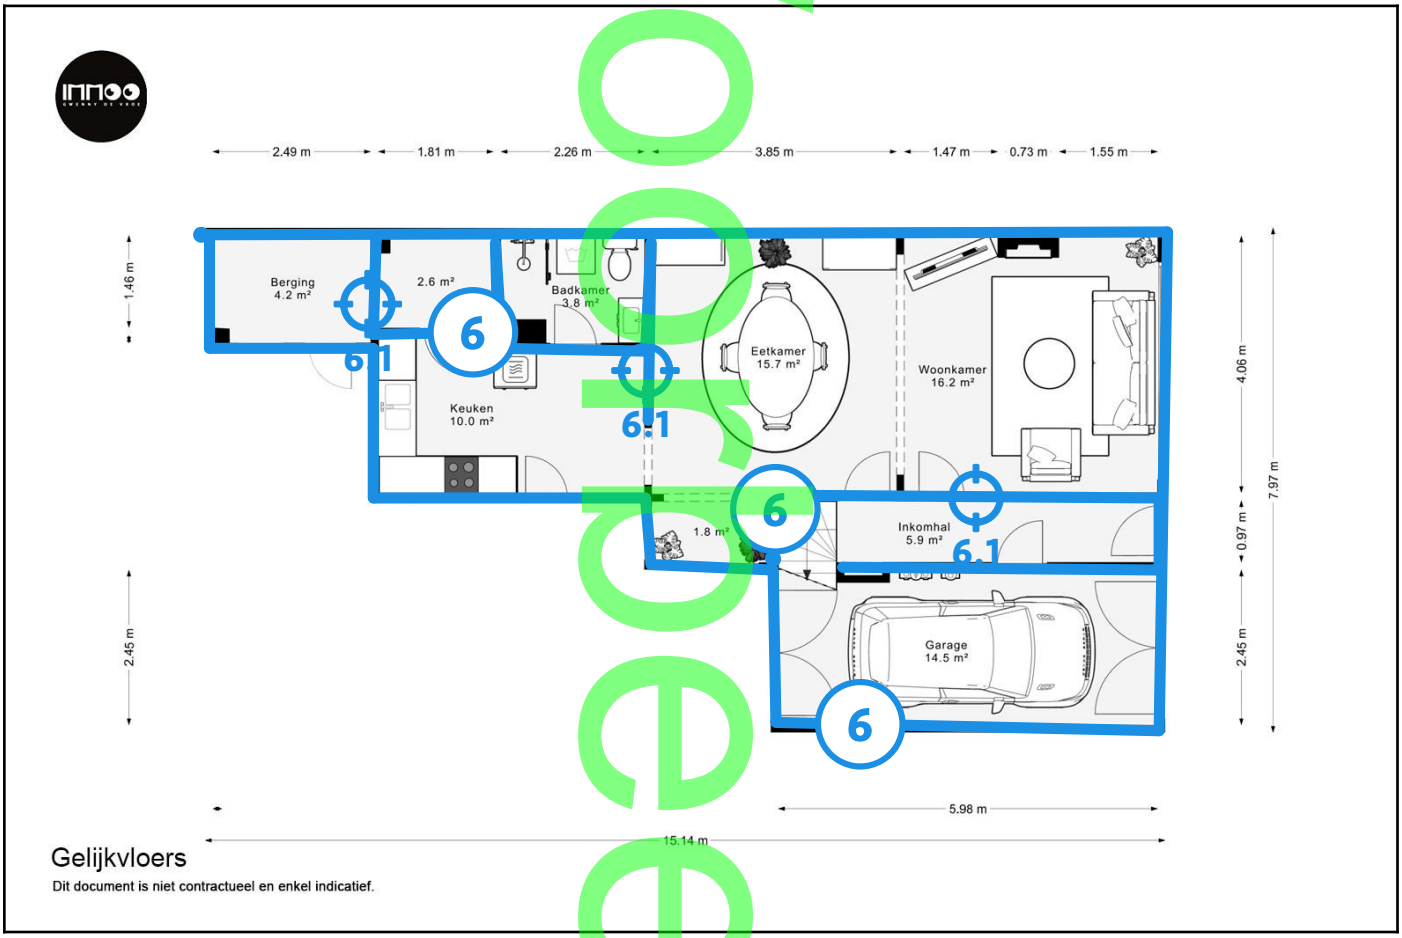
Plan 1.5: glv

Beschrijving	Type	Actie
6. MM1 MS PLEISTER WAND	Geen asbest	-
6.1 Code: 4.70280	Mengmonster	-

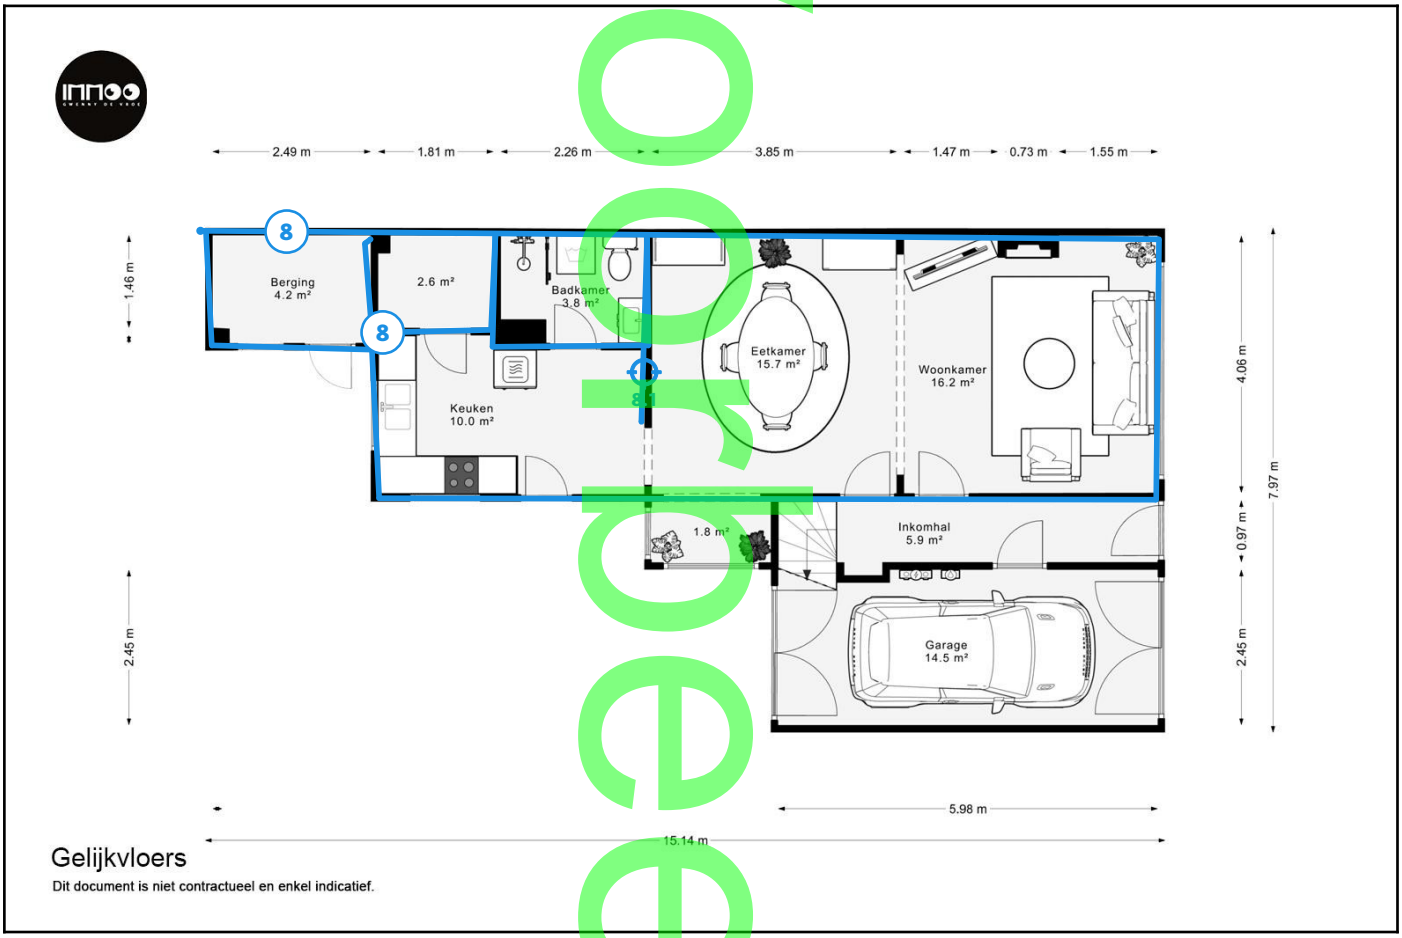
Plan 1.6: glv

Beschrijving	Type	Actie
8. MM5 PS PLINT VLOER	Geen asbest	-
8.1 Code: 4.70284	Puntmonster	-

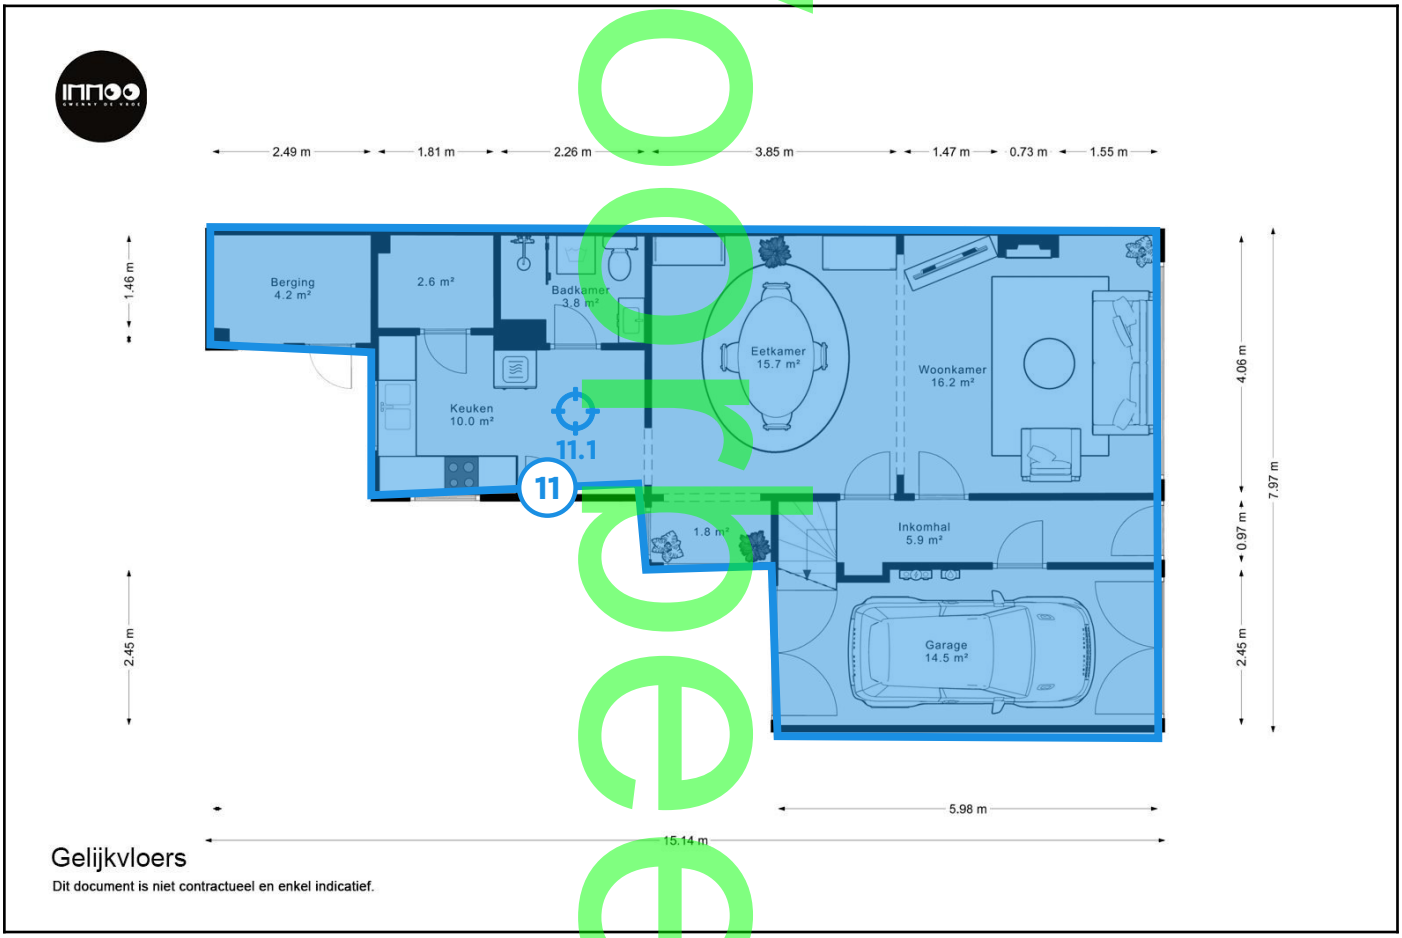
Plan 1.7: glv

Beschrijving	Type	Actie
11. MM2 MS PLEISTER PLAFOND	Geen asbest	-
11.1 Code: 4.70281	Mengmonster	-

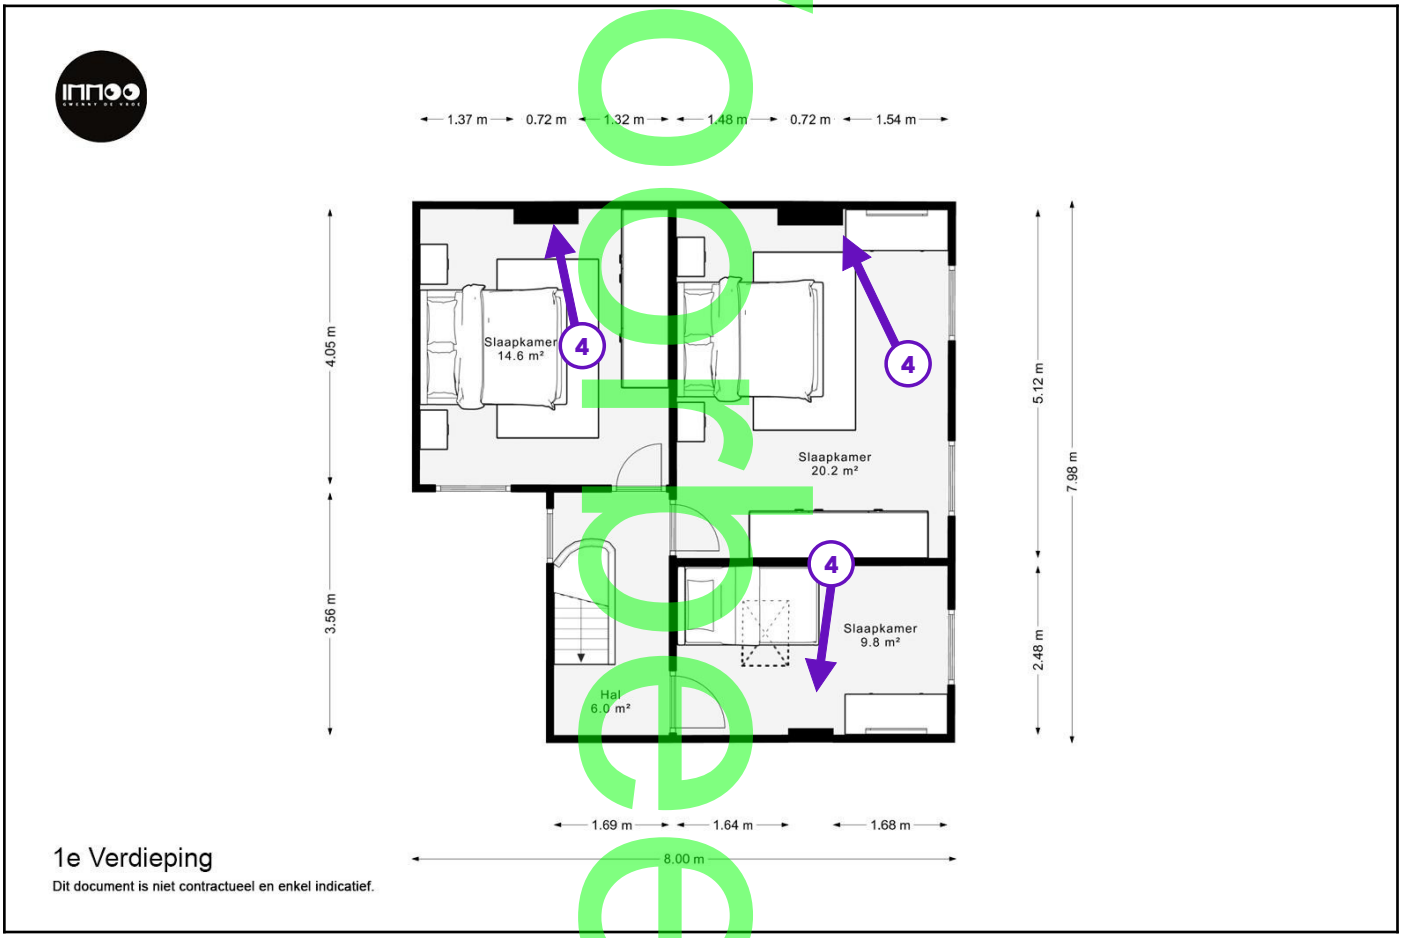
Plan 1.8: 1ste

Beschrijving	Type	Actie
4. Schouw niet bereikbaar (binnenkant schacht)	Beperking	-

Reden: Het te onderzoeken materiaal situeert zich hoger dan 3,50 m te rekenen vanaf een veilige ondergrond

Uitleg van de asbestdeskundige: Er is een kleine kans dat hier nog asbest aanwezig kan zijn.

Visueel was dit niet mogelijk te onderzoeken.

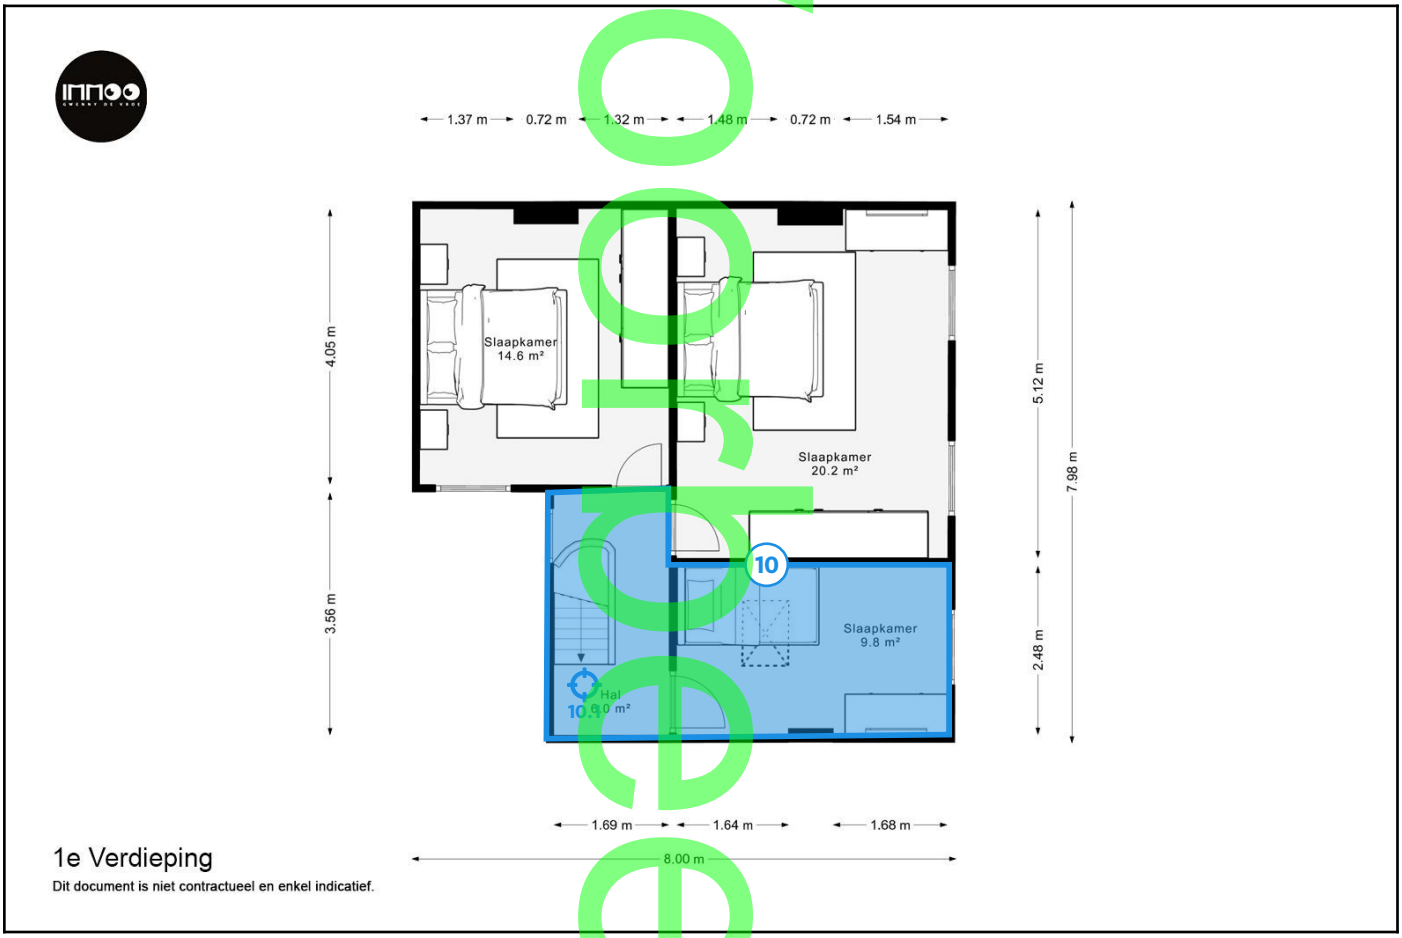
Plan 1.9: 1ste

Beschrijving	Type	Actie
10. MM6 PS VINYL VERDIEP	Geen asbest	-
10.1 Code: 4.70285	Puntmonster	-

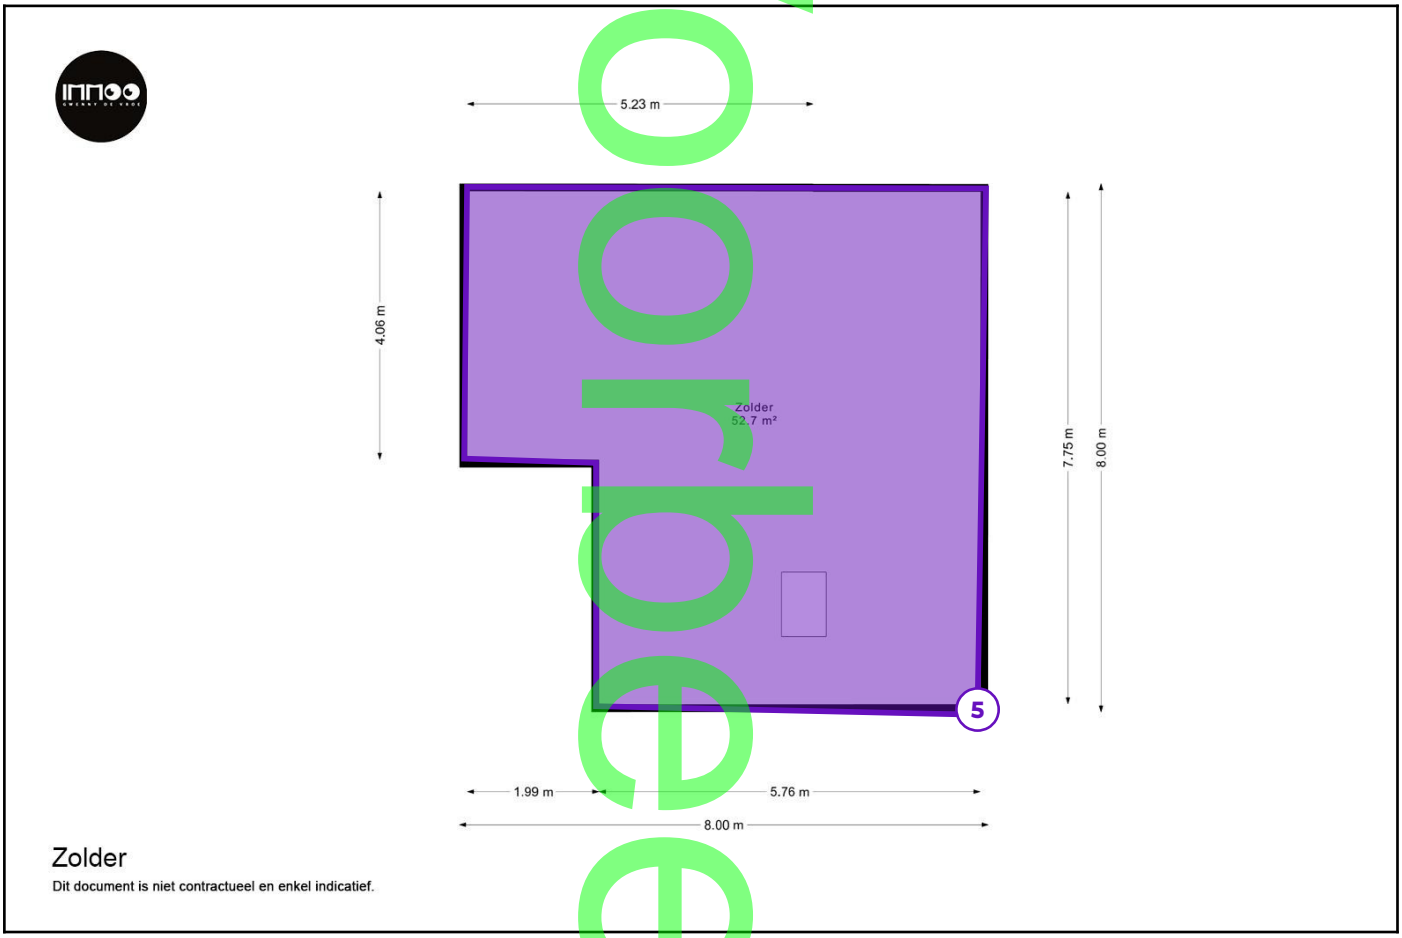
Plan 1.10: zolder

Beschrijving	Type	Actie
5. Onderdak (beperking)	Beperking	-

Reden: Het te onderzoeken materiaal situeert zich hoger dan 3,50 m te rekenen vanaf een veilige ondergrond

Uitleg van de asbestdeskundige: Er kon tijdens de rondgang door de TCR (=toegankelijke constructie met risicobouwjaar) geen vaststellingen gedaan worden onder het dak:

1) Er kunnen geen vaststelling gedaan worden onder het dak langs de buitenzijde daar het materiaal zich hoger dan 3,50 m te rekenen vanaf een veilige ondergrond situeert

2) Er kunnen geen vaststellingen gedaan worden langs de binnenzijde, onder het dak, daar dit overal werd afgewerkt.

Inspecitie onder deze laag was niet mogelijk zonder blijvende schade aan te richten, wat uitgesloten werd in het opdrachtformulier.

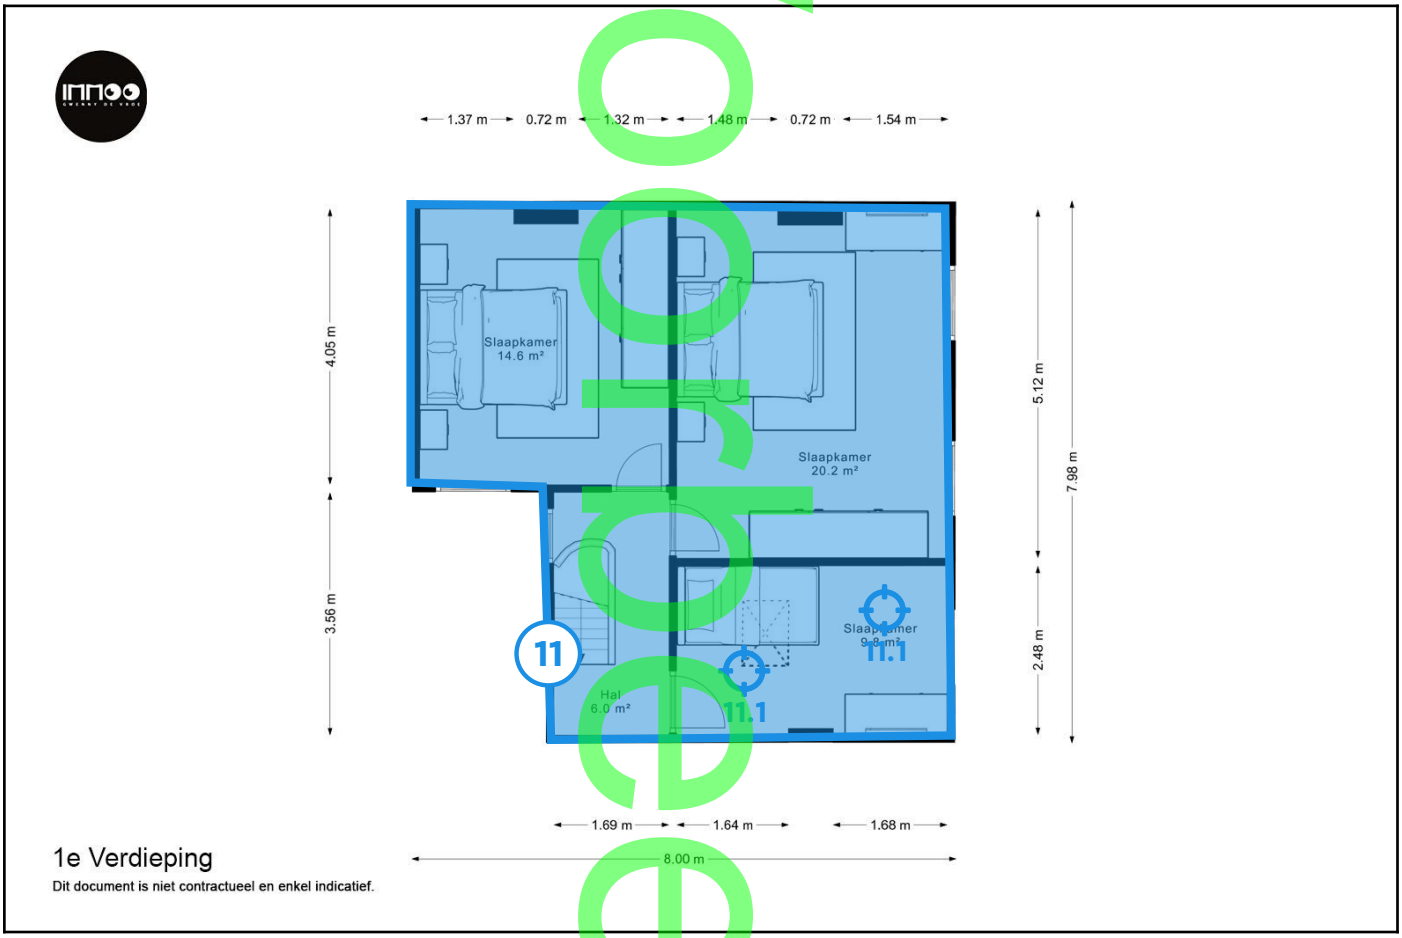
Plan 1.11: 1ste

Beschrijving	Type	Actie
11. MM2 MS PLEISTER PLAFOND	Geen asbest	-
11.1 Code: 4.70281	Mengmonster	-

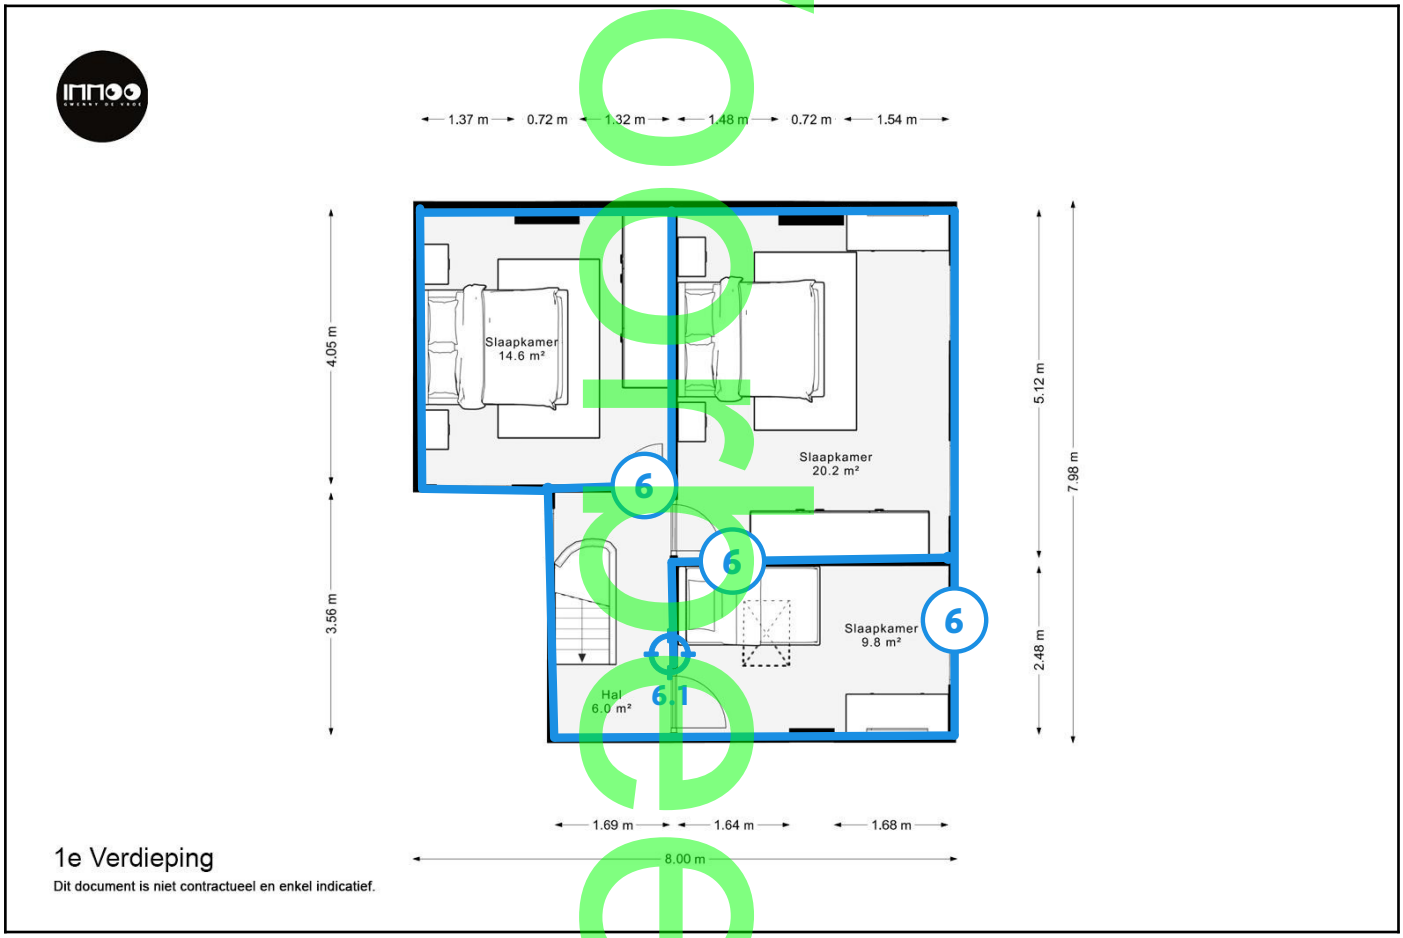
Plan 1.12: 1ste

Beschrijving	Type	Actie
6. MM1 MS PLEISTER WAND	Geen asbest	-
6.1 Code: 4.70280	Mengmonster	-

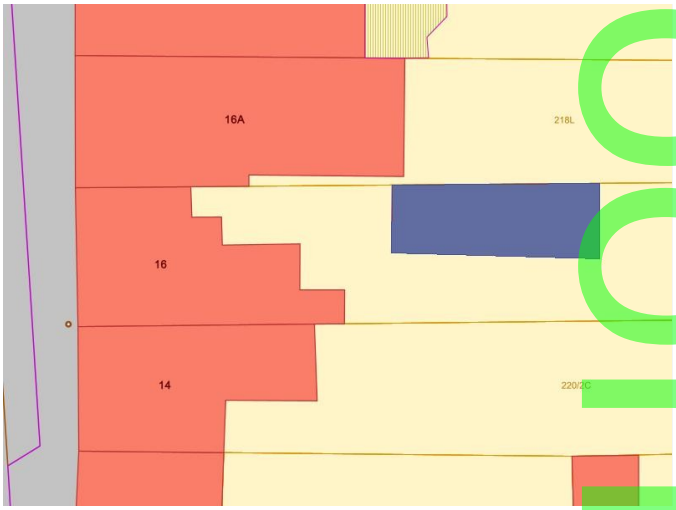
Zone 2: Bijgebouw

Tijdens de inspectie vastgesteld:

1 Asbestmateriaal

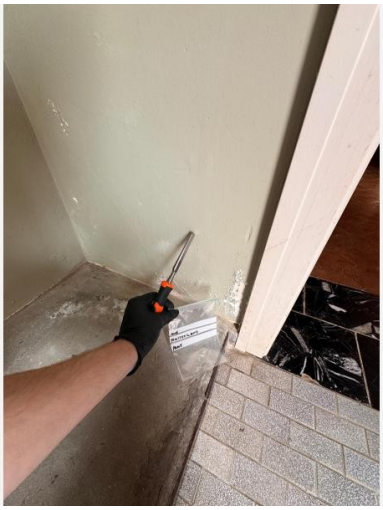
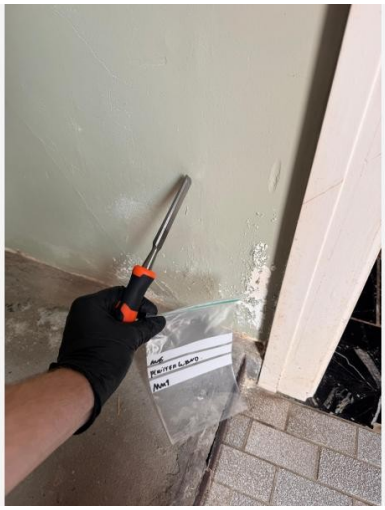
Fiche 6: MM1 MS PLEISTER WAND

Geen asbest

#	Type	Referentie	Resultaat
6.1	Mengmonster	4.70280	Geen asbest

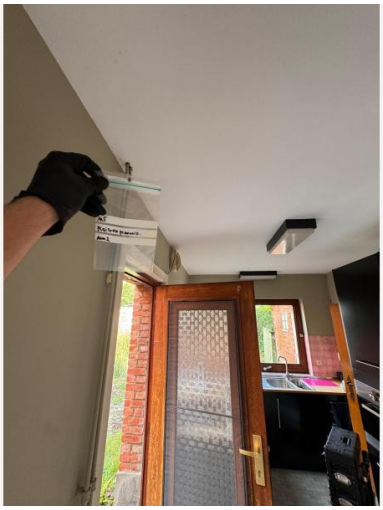
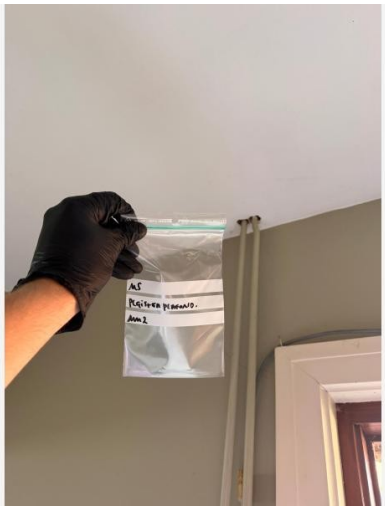
Fiche 11: MM2 MS PLEISTER PLAFOND

Geen asbest

#	Type	Referentie	Resultaat
11.1	Mengmonster	4.70281	Geen asbest
