Asbestinventarisattest

Clara Snellingsstraat 120, 2100 Antwerpen

Attestnummer : **20260924-000235.000**
Uitgegeven op : **24.09.2026**
Geldig tot : **24.09.2036**

Niet-asbestveilig

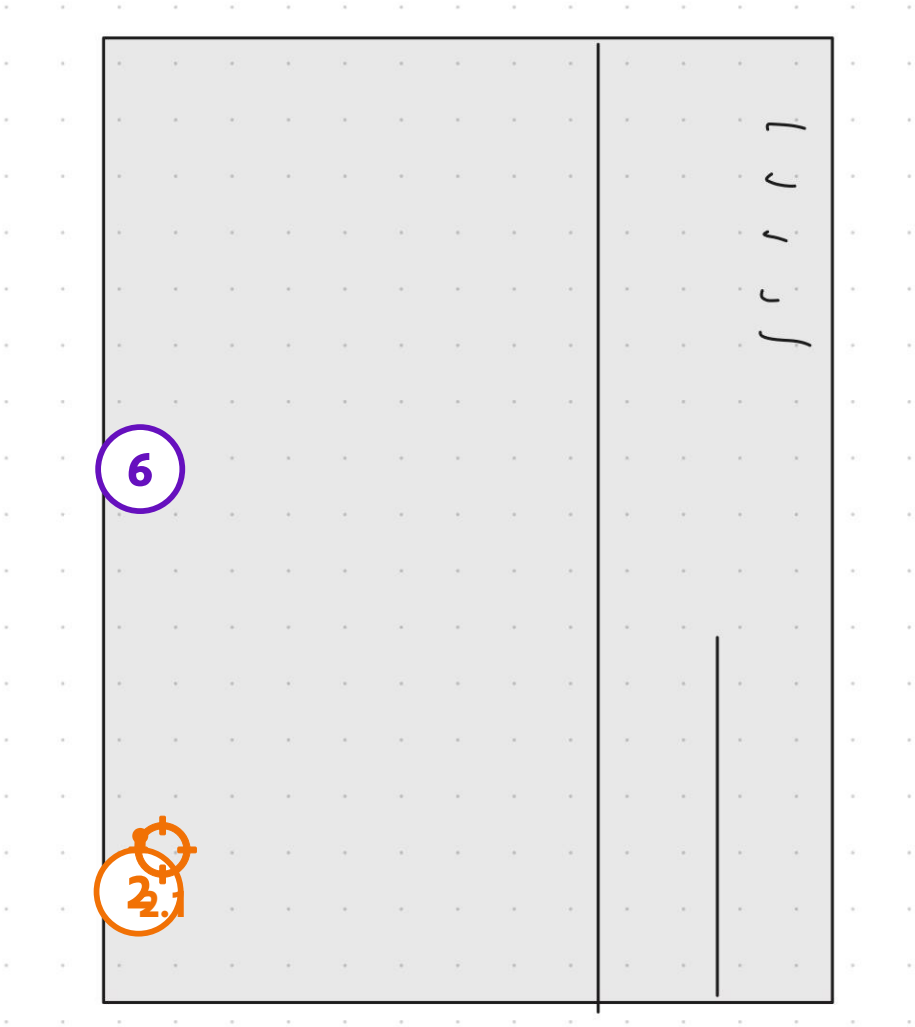
Plan 1.1: Kelder

Beschrijving	Type	Actie
2. Woning - AC buizen - kelder	Asbestmateriaal	Verwijderen
2.1 Code: MM04	Puntmonster	-
6. Woning - ketel	Overige ruimte of materiaal	-

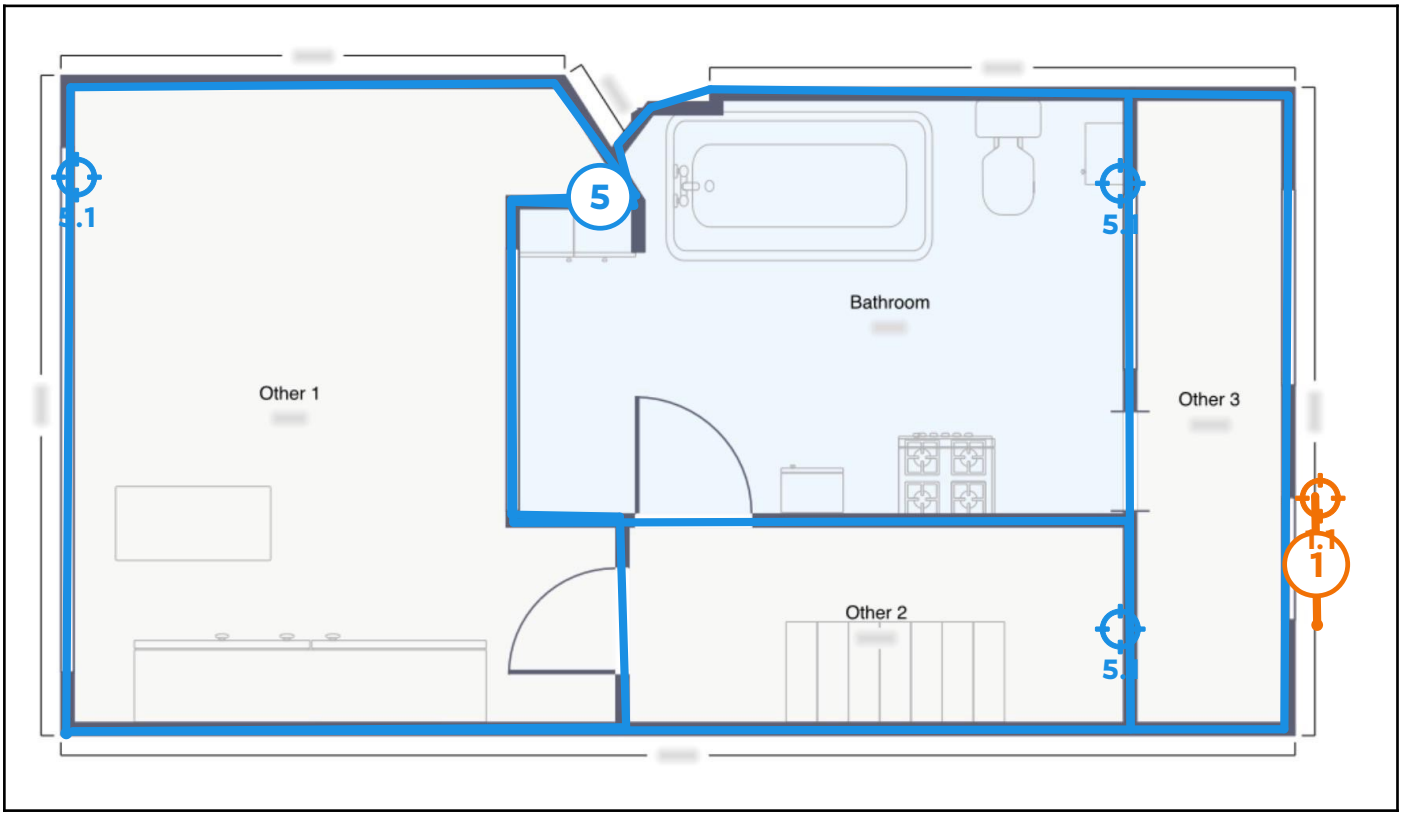
Plan 1.3: 1ste verdiep

Beschrijving	Type	Actie
1. Woning - massal - venstertabletten	Asbestmateriaal	Verwijderen
1.1 Code: MM02	Puntmonster	-
5. Woning - pleisterwerk - muren	Geen asbest	-
5.1 Code: MM01	Mengmonster	-

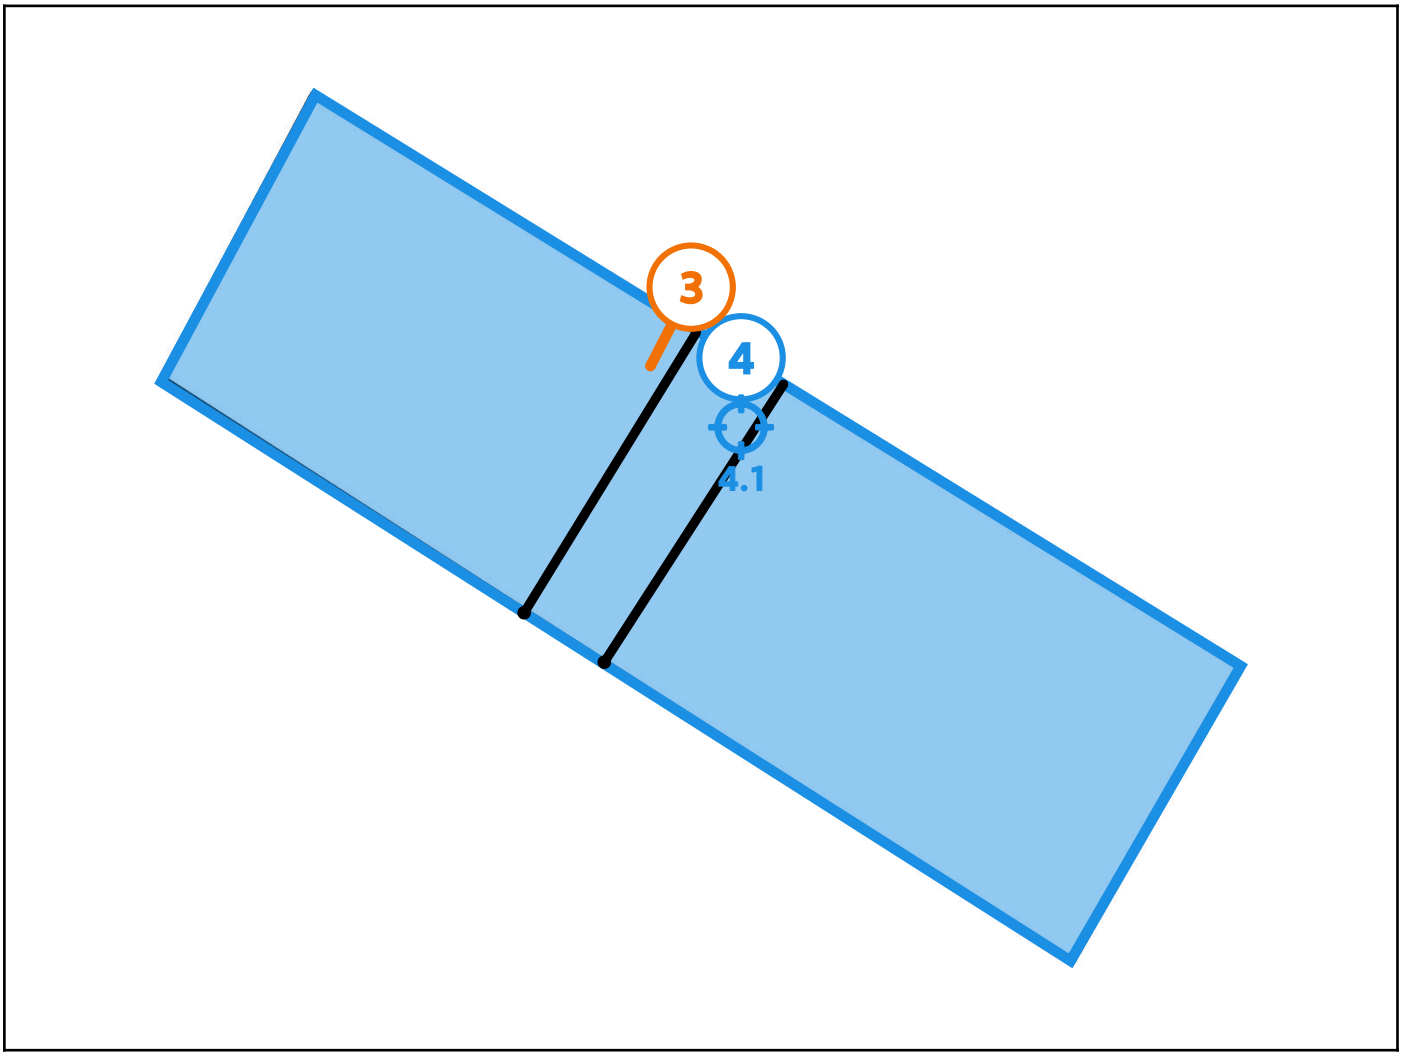
Plan 1.5: Dak

Beschrijving	Type	Actie
3. Woning - schouw - dak	Asbestmateriaal	Verwijderen
4. Woning - roofing - plat dak	Geen asbest	-
4.1 Code: MM03	Puntmonster	-

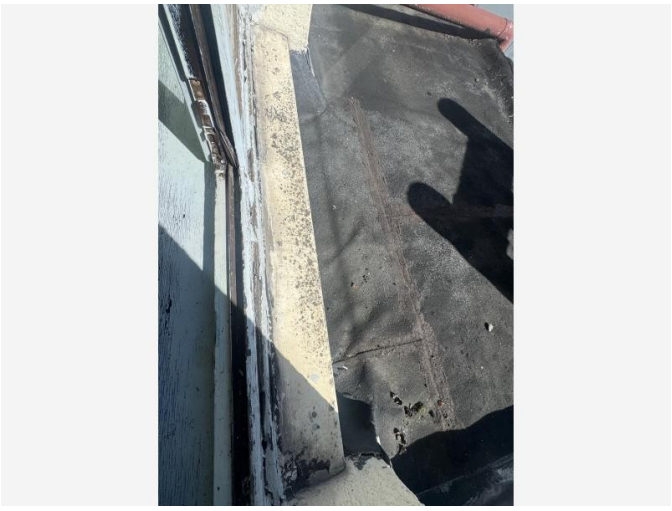
Fiche 1: Woning - massal - venstertabletten

Eindbeoordeling materiaalrisico	Verhoogd materiaalrisico en/of verhoogde kans op vezelvrijgave

Gebondenheid	Categorie 1: hechtgebonden in oorsprong
Asbestsoort (vezeltype)	Alleen chrysotiel aanwezig
Asbestconcentratie	Laag (< 50%)
Afschermingsgraad van het gehele materiaal	Geheel of deels vrij aan de buitenlucht, maar geen contact met binnenlucht
Toestand van het materiaal	Matig beschadigd, matig verweerd

#	Type	Referentie	Resultaat
1.1	Puntmonster	MM02	Chrysotiel

- Zorg voor een veilig beheer. Vermijd het beschadigen van het asbestmateriaal. Controleer de toestand jaarlijks op wijzigingen.
- Scherm in afwachting van verwijdering het asbestmateriaal af van luchtstromingen en verstoring: bijvoorbeeld door het te verpakken, te fixeren, af te dekken, signalisatie - afbakening aan te brengen, ...

- Eenvoudige handelingen: mag via doe-het-zelf of door werknemer(s) met opleidingsattest eenvoudige handelingen
  Laat de tabletten verwijderen door een aannemer met opleidingsattest eenvoudige handelingen.
