Asbestinventarisattest

Kastanjedreef 7, 3110 Rotselaar

Attestnummer : **20260811-000272.000**
Uitgegeven op : **11.08.2026**
Geldig tot : **Onbeperkt** (tenzij de toestand wijzigt)

Asbestveilig (maar mogelijk niet asbestvrij)

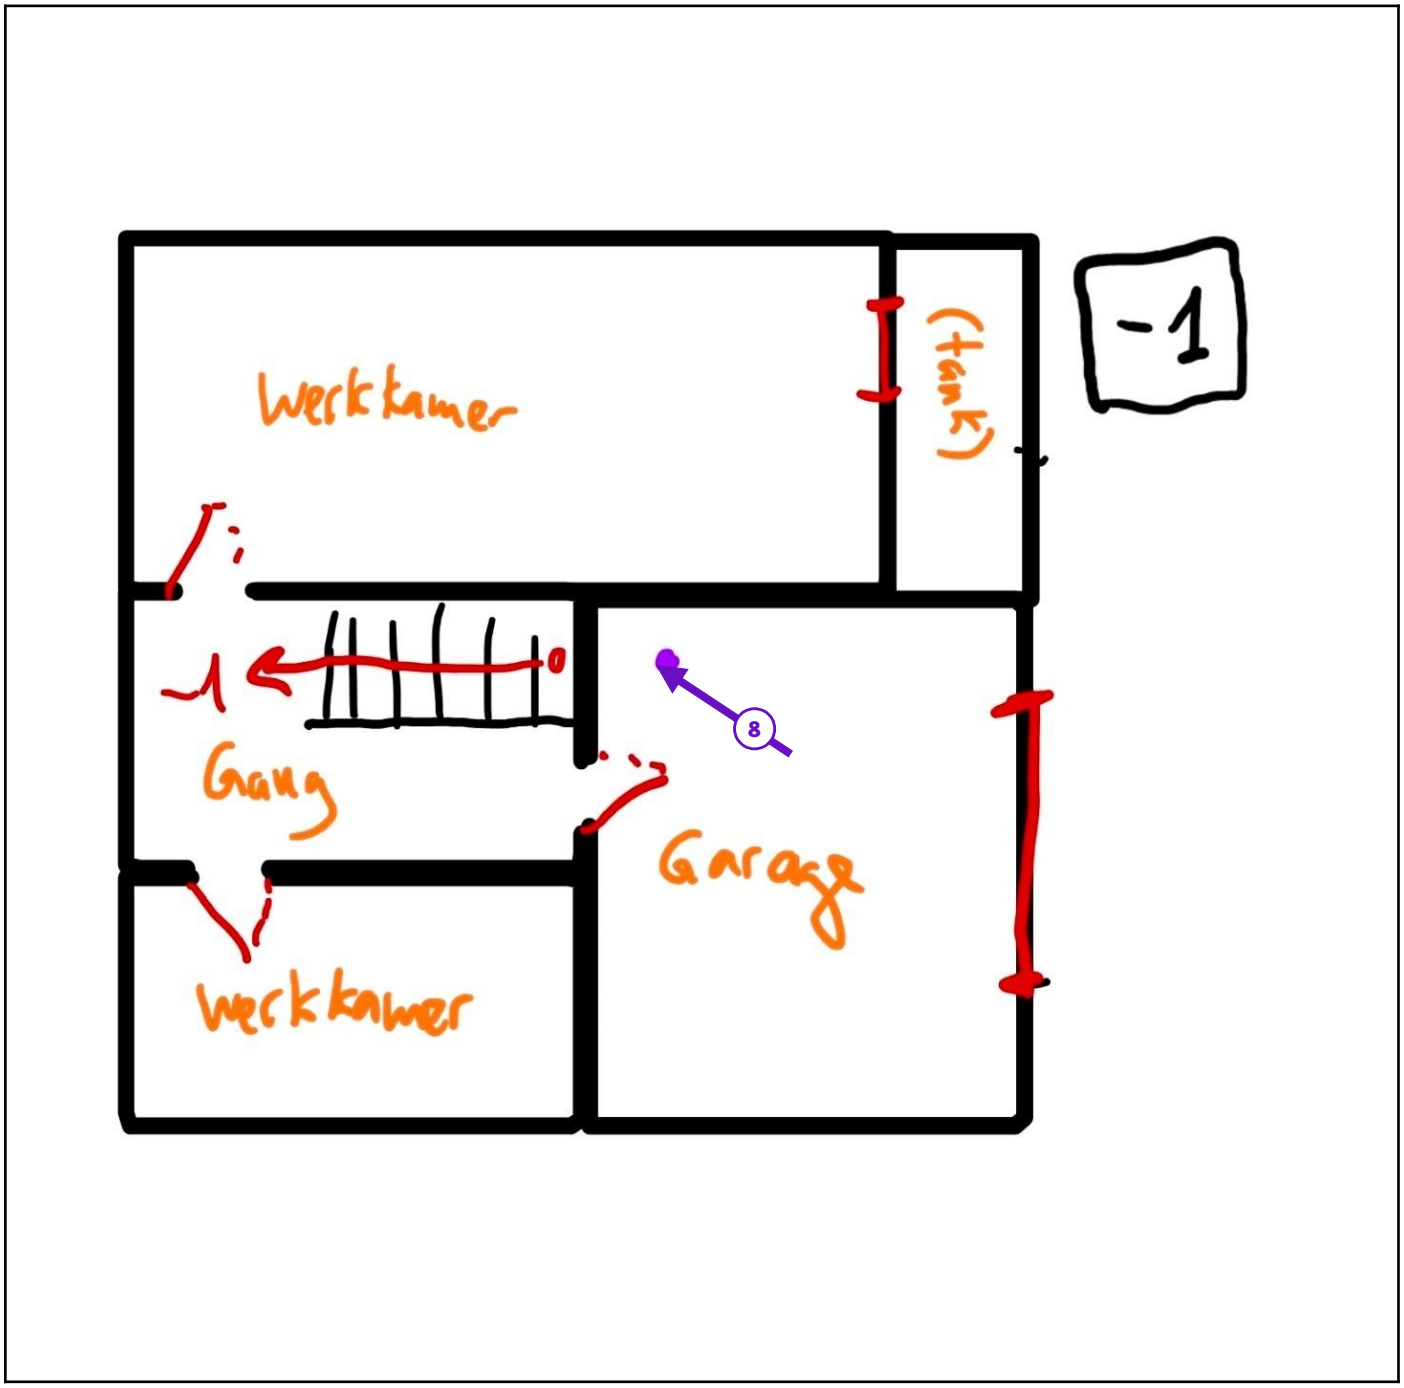
Plan 1.1: V-1

Beschrijving	Type	Actie
8. :> 7. (NW) Materialen aan de stookketel	Overige ruimte of materiaal	-

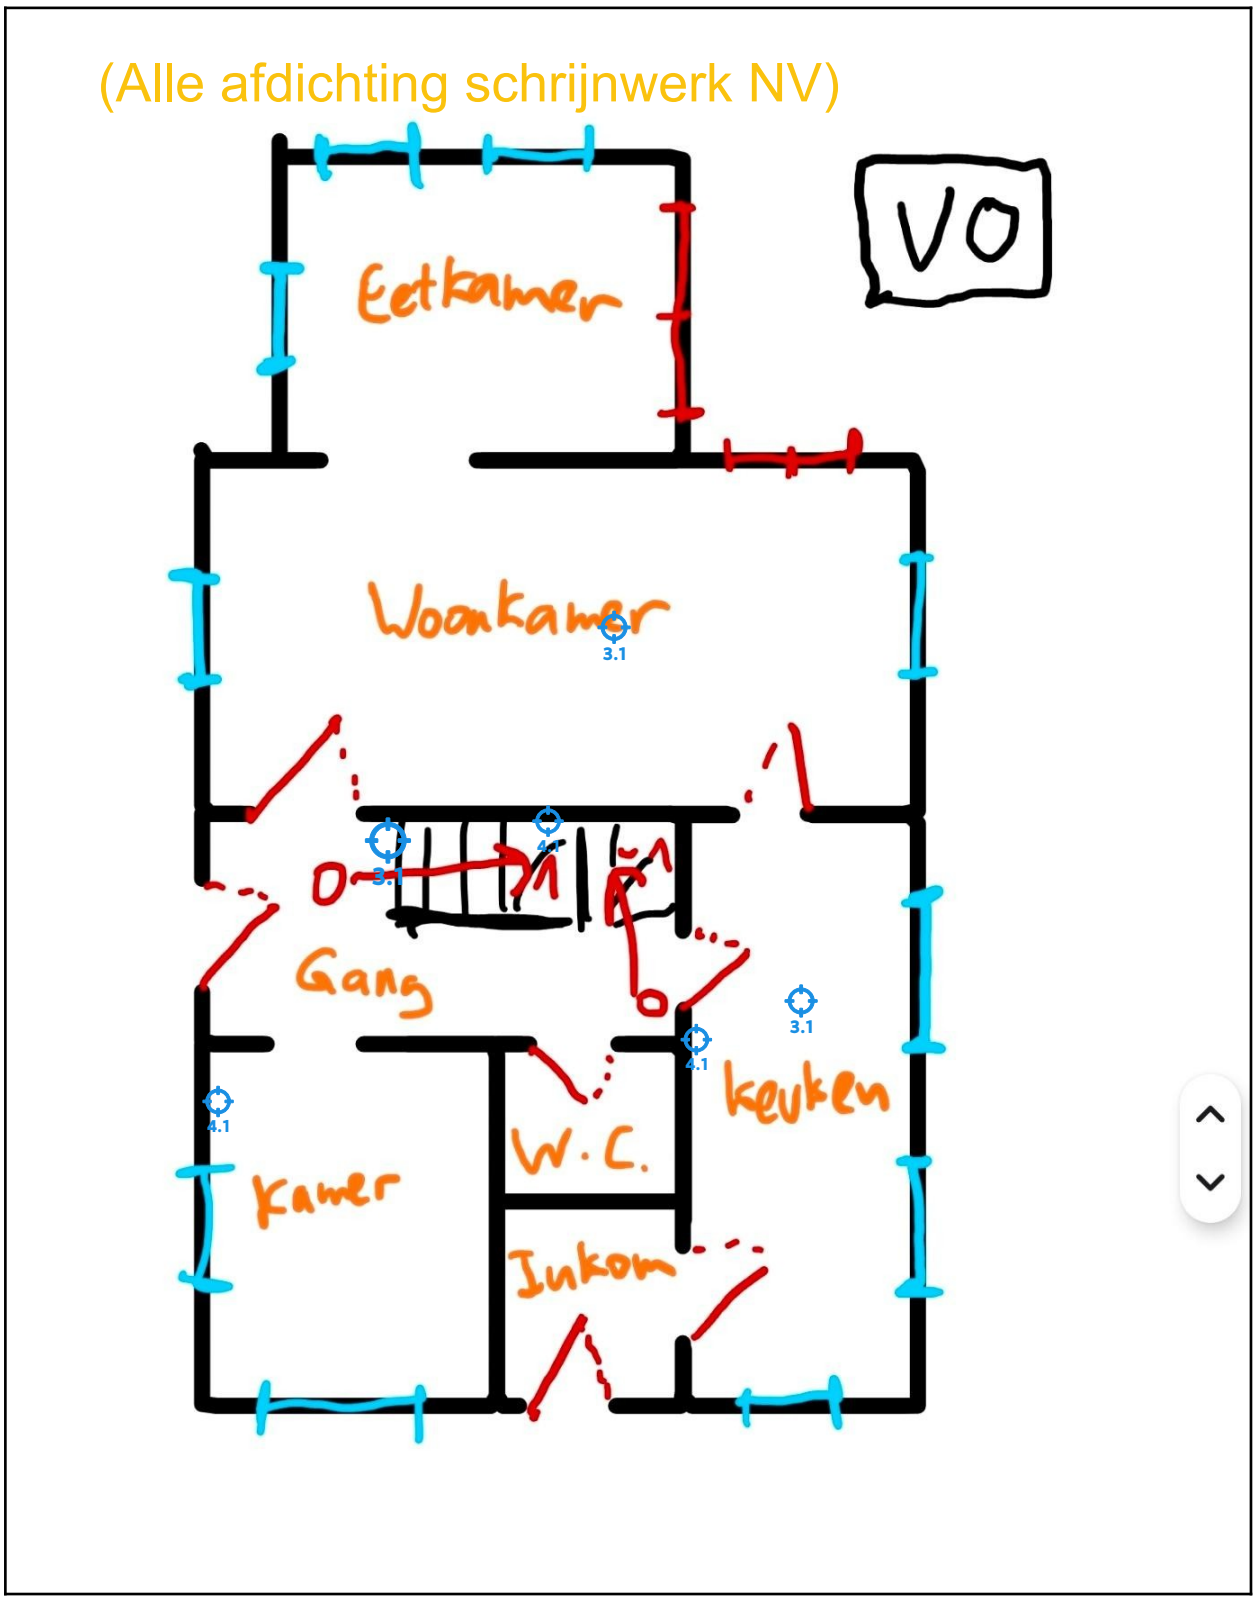
Plan 1.2: V0

3. PP - Pleisterwerk Plafonds	Geen asbest	-
3.1 Code: M02	Mengmonster	-
4. PW - Pleisterwerk Muren	Geen asbest	-
4.1 Code: M01	Mengmonster	-
7. :> 1. (NV) Afdichtingsmateriaal aan schrijnwerk	Overige ruimte of materiaal	-

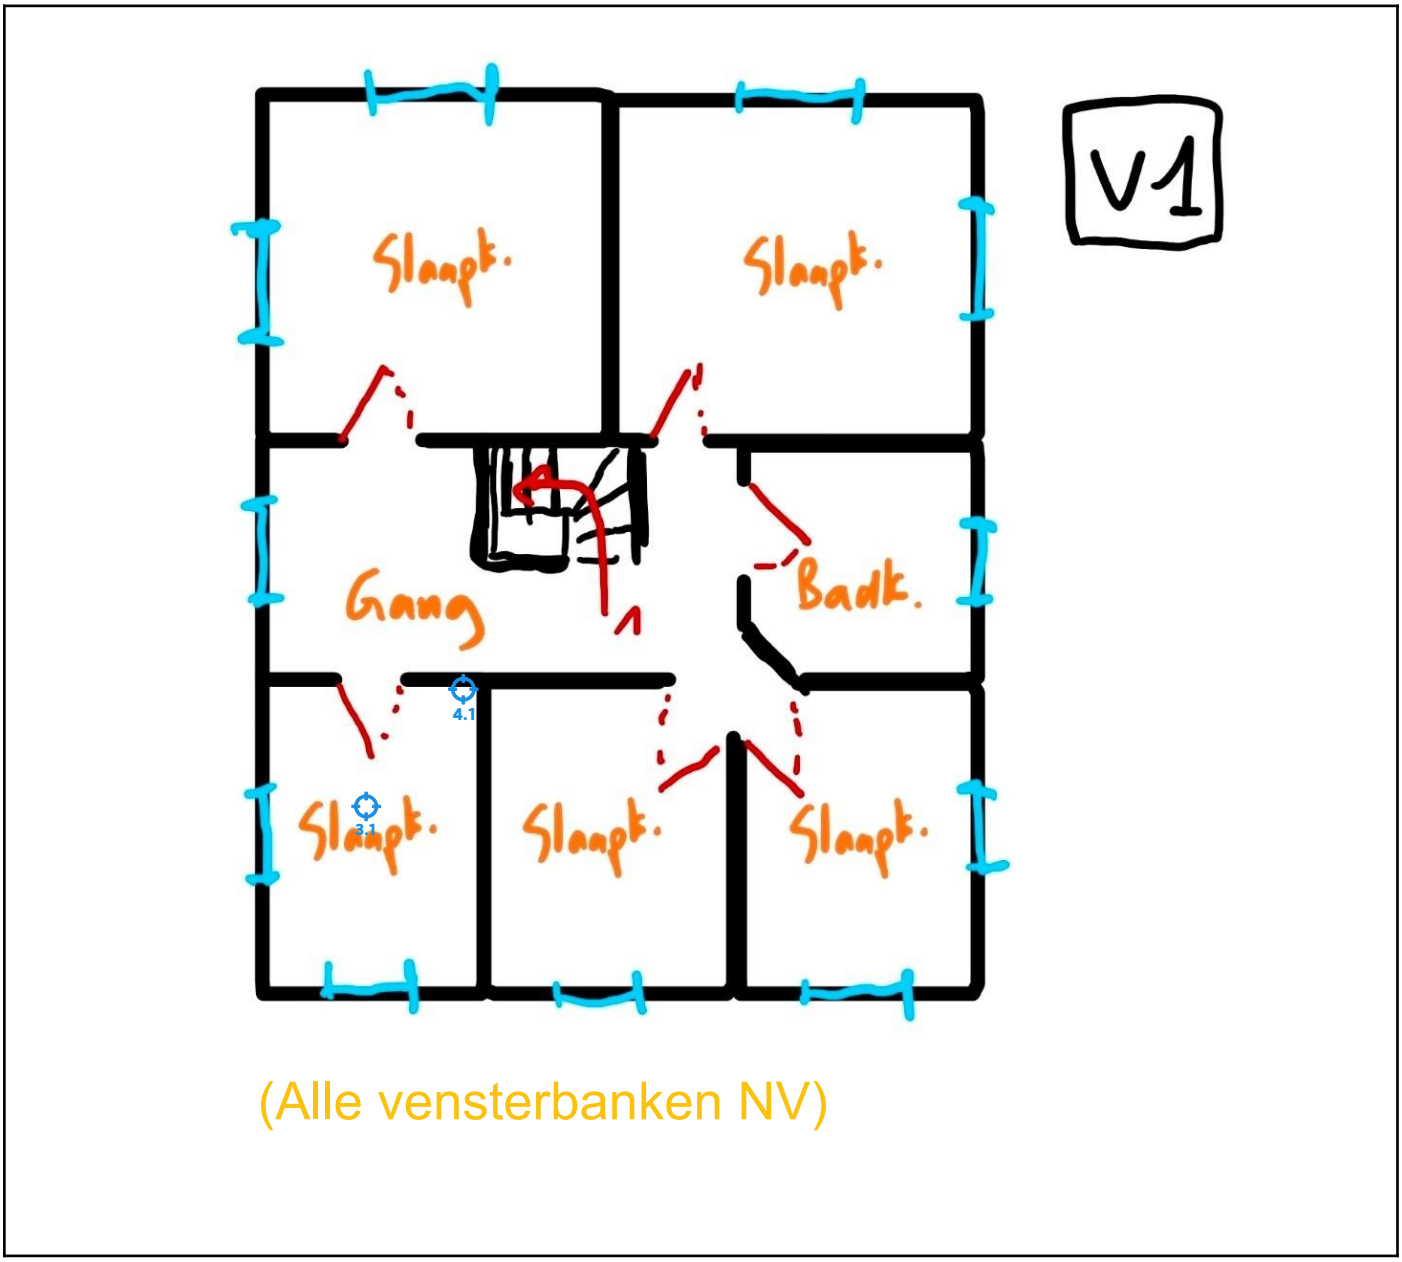
Plan 1.3: V1

Beschrijving	Type	Actie
2. :=: (VBNV) - Vensterbank	Advies	-
3. PP - Pleisterwerk Plafonds	Geen asbest	-
3.1 Code: M02	Mengmonster	-
4. PW - Pleisterwerk Muren	Geen asbest	-

4.1 Code: M01	Mengmonster	-

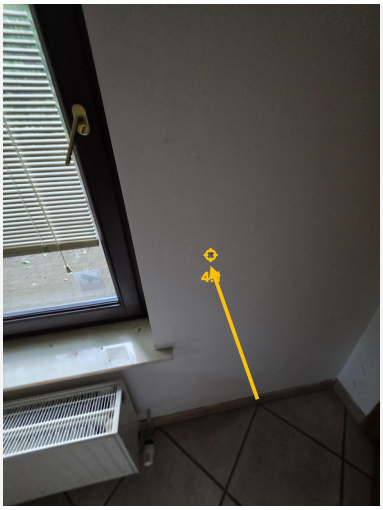
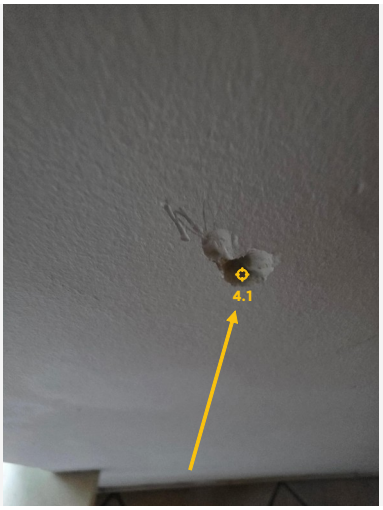
Fiche 4: PW - Pleisterwerk Muren

Geen asbest

#	Type	Referentie	Resultaat
4.1	Mengmonster	M01	Geen asbest

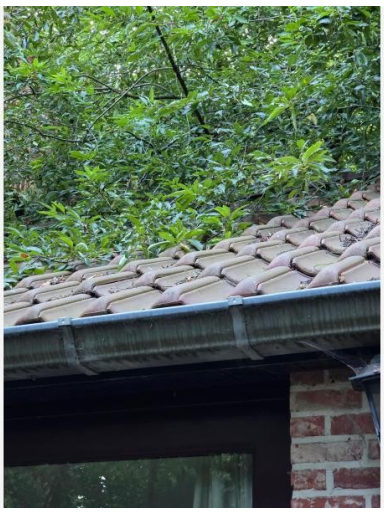
Beschrijving	Notitie	Terug te vinden op plannen
Fiche 5: :> 5. (NV) Onderdak	-	-
Fiche 6: :> 2. ZD - Zadeldak uit dakpannen	Dit zadeldak/schuindak bestaat uitsluitend uit niet-asbestverdachte dakpannen.	Plan 1.4: Dak plan
Fiche 7: :> 1. (NV) Afdichtingsmateriaal aan schrijnwerk	-	Plan 1.2: V0

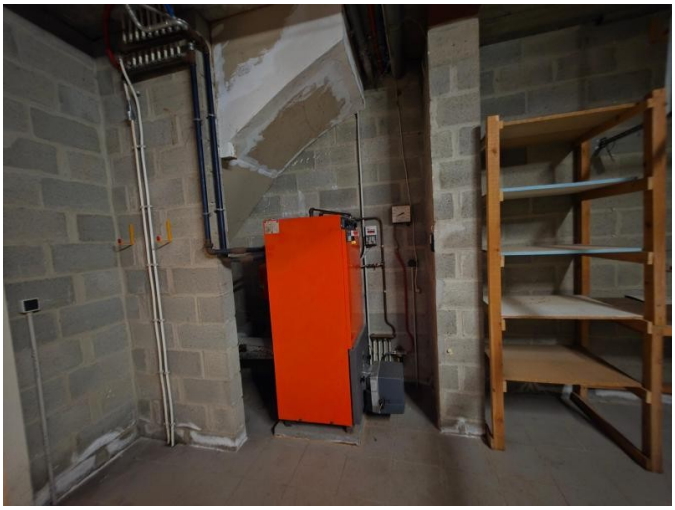
Beschrijving	Notitie	Terug te vinden op plannen
Fiche 8: :> 7. (NW) Materialen aan de stookketel	Van buiten zijn er geen asbestverdachte materialen (dichtingen, isolerend materiaal...) aan de stookketel vast te stellen. Gezien het bouwjaar, zouden er in de stookketel eventuele asbestverdachte materialen gebruikt kunnen zijn. De afwezigheid van betreffende asbestverdachte materialen is niet met zekerheid te concluderen in kader van standaard niet-destructief onderzoek.	Plan 1.1: V-1
