Verslag huishoudelijke elektrische installatie op laagspanning en zeer lage spanning

Referentie: **008-20260925-05**	Datum controle: **25/09/2026**
Keurder: **008**

Eigenaar:	**Mendes Fernandez Claudia**	EAN-code:	**541449206005944643**
Adres installatie:	**Socialestraat 24, 3600 - Genk**	Nummer teller(s):	**1SAG1100468268**
		Distributienetbeheerder installatie:	**Fluvius**

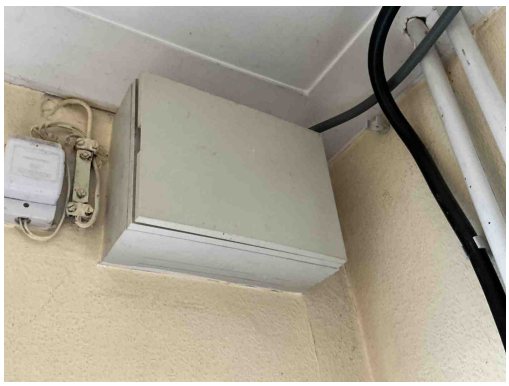
B17 - De voedingsspanning is niet op elk bord vermeld (Boek 1: 3.1.3.3).
Opmerking: Oa bord 1

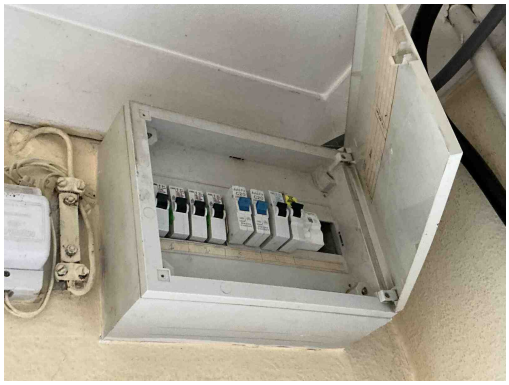
B17 - De voedingsspanning is niet op elk bord vermeld (Boek 1: 3.1.3.3).
Opmerking: Oa bord 1

B06 - Het elektrisch verdeelbord heeft niet de minimale beschermingsgraad IPXX-B in een gewone ruimte (Boek 1: 4.2.2.3).
Opmerking: Oa bord 1

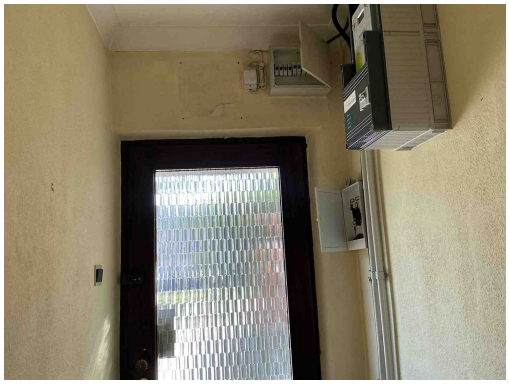
B26 - Het elektrisch bord kon niet gedemonteerd worden (Boek 1: 5.3.5.1).
Opmerking: Oa bord zeer hoog geplaatst

A11 - De aardingsonderbreker is niet op een normale manier bereikbaar (Boek 1: 5.4.3.5).
Opmerking: Oa zeer hoog geplaatst

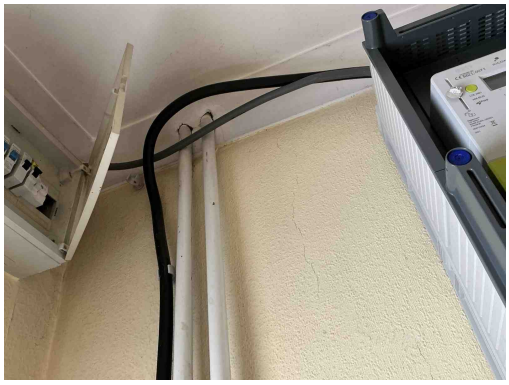
C13 - Onvoldoende bevestiging van de leiding(en) (Boek 1: 5.2.9.5).
Opmerking: Oa ingang

A09 - De isolatie van de aardgeleider en/of beschermingsgeleider is niet gekenmerkt door de geel / groene kleurencombinatie (Boek 1: 5.4.3.3).
Opmerking: Oa ingang

C27 - Het gebruik van geleiders van het type VTLmB (côte-à-côte) is niet toegestaan (Boek 1: 1.4.2.1).
Opmerking: Oa ingang, living,

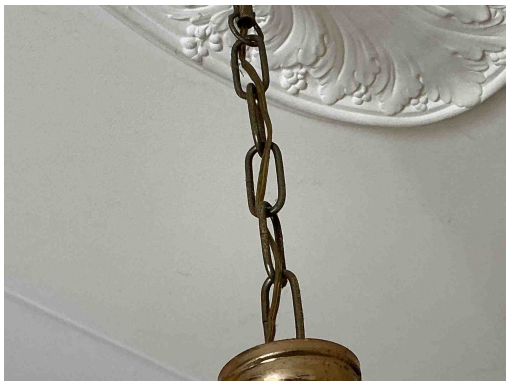
C27 - Het gebruik van geleiders van het type VTLmB (côte-à-côte) is niet toegestaan (Boek 1: 1.4.2.1).
Opmerking: Oa ingang, living,

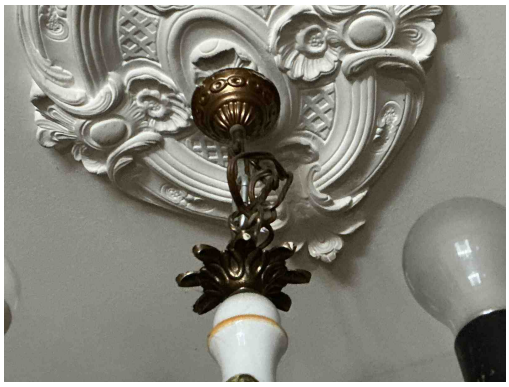
C27 - Het gebruik van geleiders van het type VTLmB (côte-à-côte) is niet toegestaan (Boek 1: 1.4.2.1).
Opmerking: Oa ingang, living,

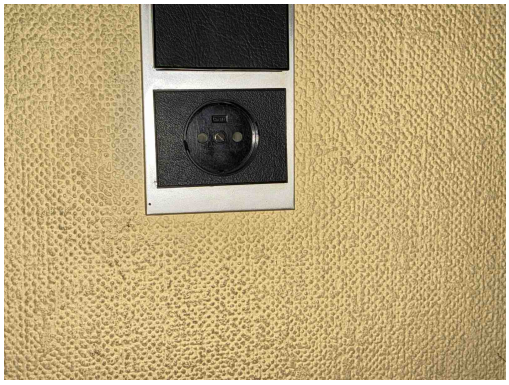
A20 - Er bevindt zich een contactdoos zonder beschermingsgeleider in de elektrische installatie. Deze is niet geplaatst achter een differentieelstroombeschermingsinrichting met grote (max. 30mA) of zeer grote (max. 10mA)gevoeligheid.
Opmerking: Oa living,

T11 - De contactdozen waarvan de toegekende stroomsterkte maximaal 16A en de toegekende spanning maximaal 250V bedraagt en niet bedoeld zijn voor de voeding van een of meerdere verbruikstoestellen voor een specifiek doel en niet geplaatst zijn in of op schakel- en verdeelborden, beschikken niet of IPXX-D (incl. gemeenschappelijke delen residentieel geheel) (Boek 1: 4.2.2.3/5.3.5.2).
Opmerking: Oa keuken,

T23 - Het elektrisch materiaal is beschadigd. (Boek 1: 1.4.1.3).
Opmerking: O.a. lamp badkamer

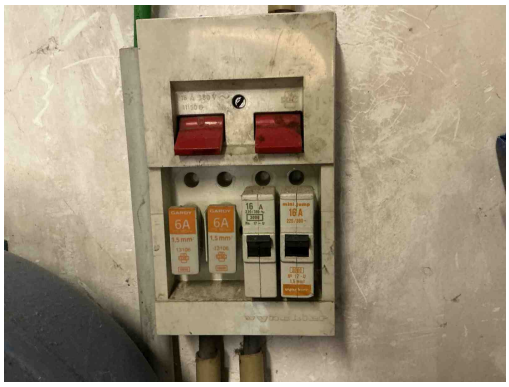
B30 - De houder van de beveiliging in een huishoudelijke ruimte is niet voorzien van aangepaste kalibreerelementen (Boek1: 5.3.5.5).
Opmerking: Oa bord ketel

B29 - Het elektrisch verdeelbord in een huishoudelijke ruimte is niet voorzien van een deur (Boek1: 5.3.5.1).
Opmerking: Oa bord ketel

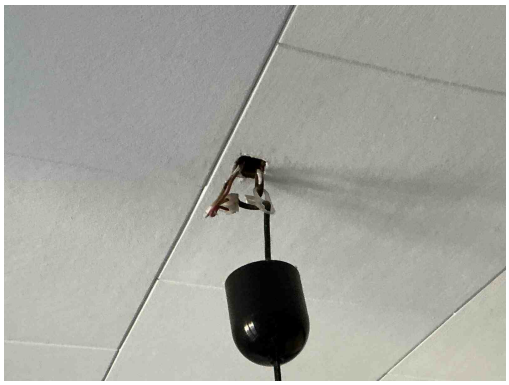
T21 - Het elektrisch materieel is niet geplaats volgens de voorschriften van de fabrikant/ regels van goed vakmanschap . (Boek 1: 1.4.1.3)
Opmerking: Oa bevestiging lampen

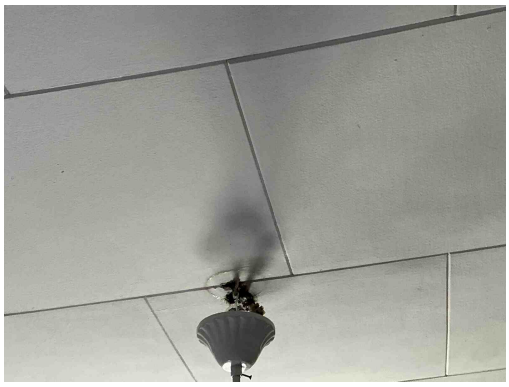
T21 - Het elektrisch materieel is niet geplaats volgens de voorschriften van de fabrikant/ regels van goed vakmanschap . (Boek 1: 1.4.1.3)
Opmerking: Oa bevestiging lampen

A16 - Er is geen continuïteit van de beschermingsgeleider van de contactdoos (Boek 1: 5.4.3.4).
Opmerking: Oa zolder

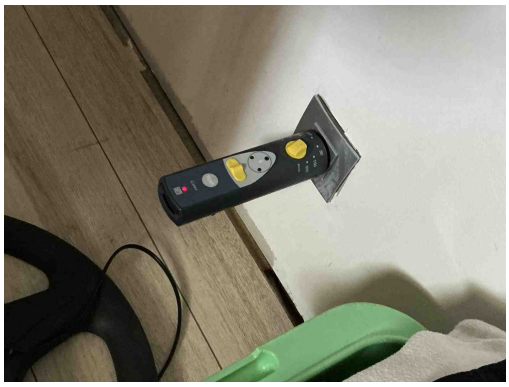
A16 - Er is geen continuïteit van de beschermingsgeleider van de contactdoos (Boek 1: 5.4.3.4).
Opmerking: Oa zolder

Voorlopige verlichting niet op minimale hoogte geplaatst van 2,25m
Opmerking: Oa boven verdiep,
