Asbestinventarisattest

Laaglandlaan 139, 2170 Antwerpen

Attestnummer : **20260924-000505.000**
Uitgegeven op : **24.09.2026**
Geldig tot : **Onbeperkt** (tenzij de toestand wijzigt)

Asbestveilig (maar mogelijk niet asbestvrij)

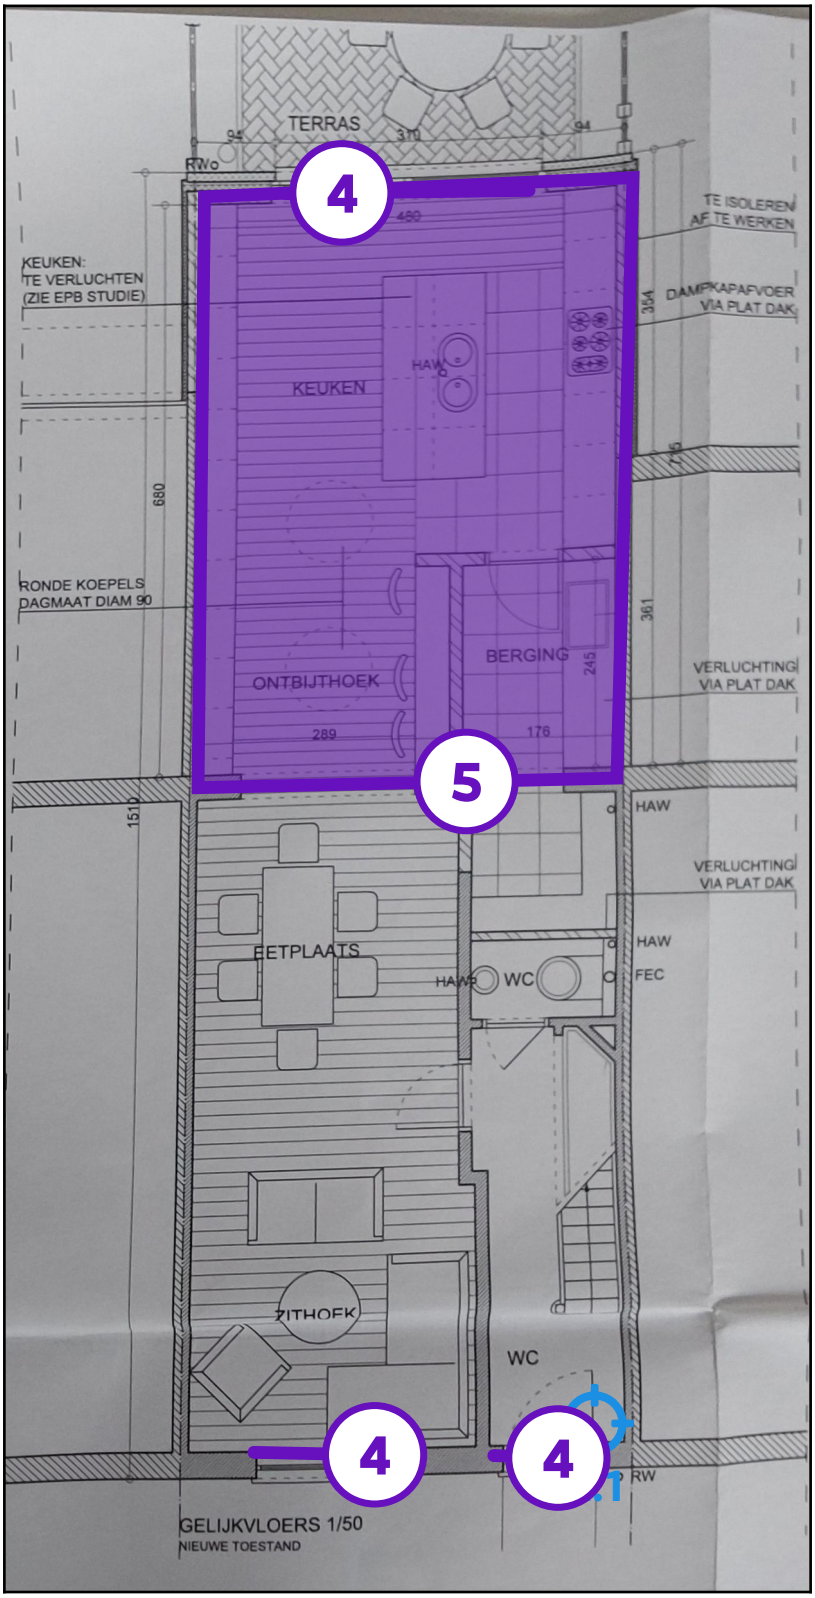
Plan 1.1: Glv

2. Stucwerk muur	Geen asbest	-
2.1 Code: Mm01	Mengmonster	-
4. Kit ramen	Overige ruimte of materiaal	-
5. Plat dak	Overige ruimte of materiaal	-

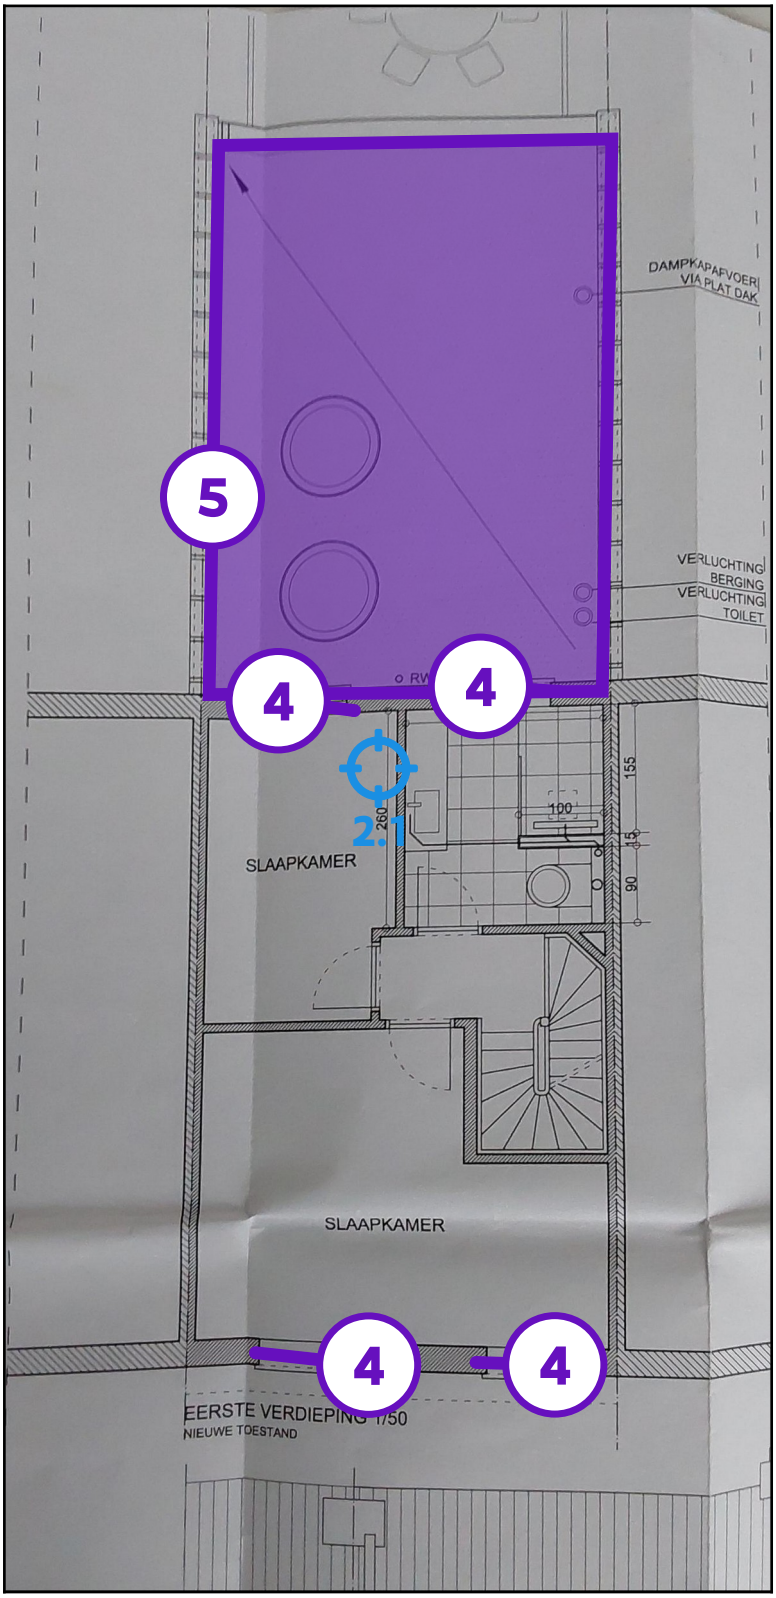
Plan 1.2: 1ë

2. Stucwerk muur	Geen asbest	-
2.1 Code: Mm01	Mengmonster	-
4. Kit ramen	Overige ruimte of materiaal	-
5. Plat dak	Overige ruimte of materiaal	-

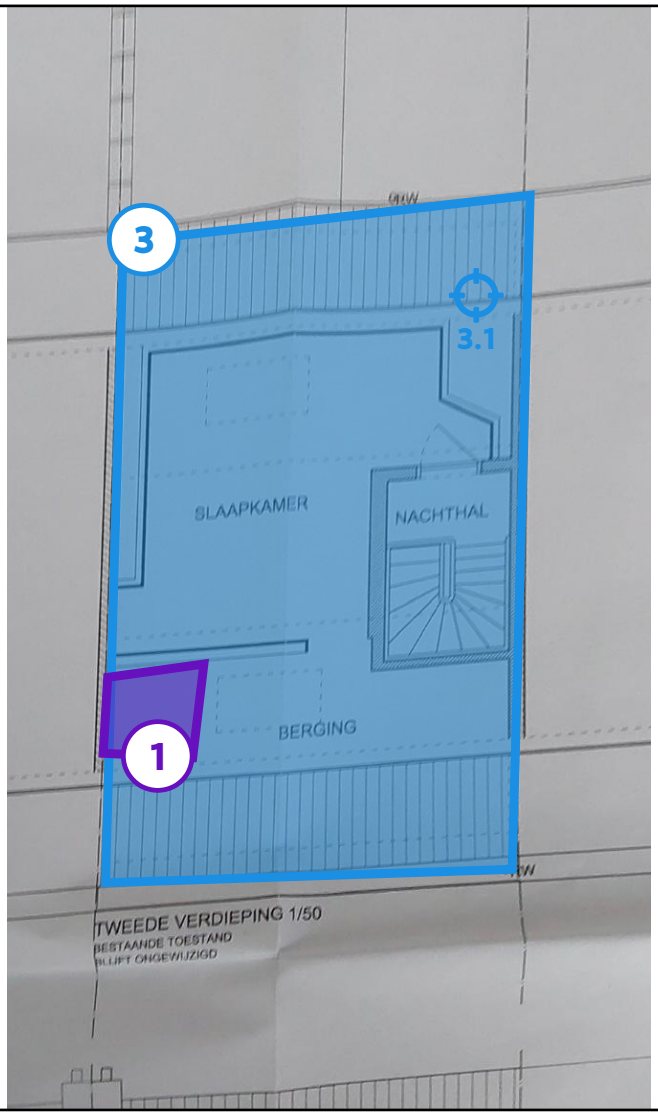
Plan 1.4: Schuin dak

Beschrijving	Type	Actie
1. Rookgasafvoer	Beperking	-
3. Onderdak	Geen asbest	-
3.1 Code: Pm03	Puntmonster	-

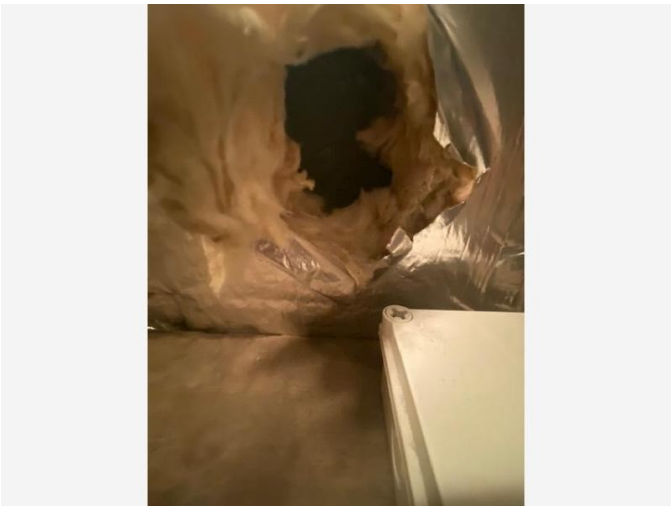
Fiche 3: Onderdak

Geen asbest

Beschrijving	Onderdak
Omgeving	Binnen
Primaire drager	Schuin dak
Bindmiddel van materiaal	Zeil
Gebondenheid op basis van bindmiddel	Hecht
Hoeveelheid (gewicht - aantal)	• 50,00 kg - 1 stuk
Totaal gewicht	50,00 kg
Identificatiemethode	Een monstername door de asbestdeskundige met laboanalyse door een asbestlabo.
Destructieve handeling voor identificatie	Nee
Opmerking	Hoeveelheid is indicatief

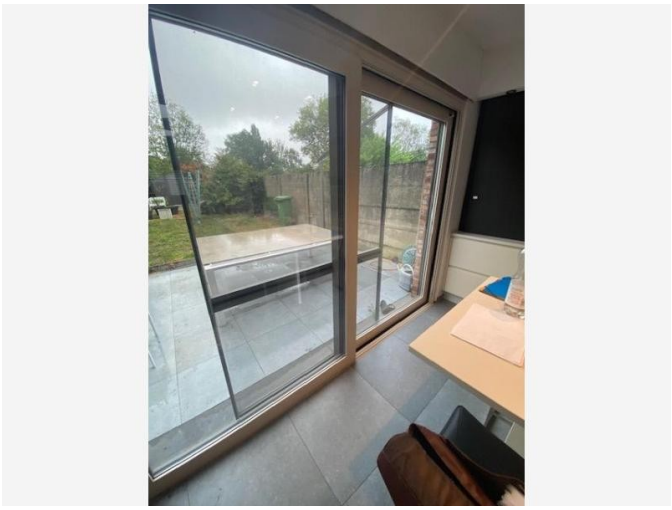
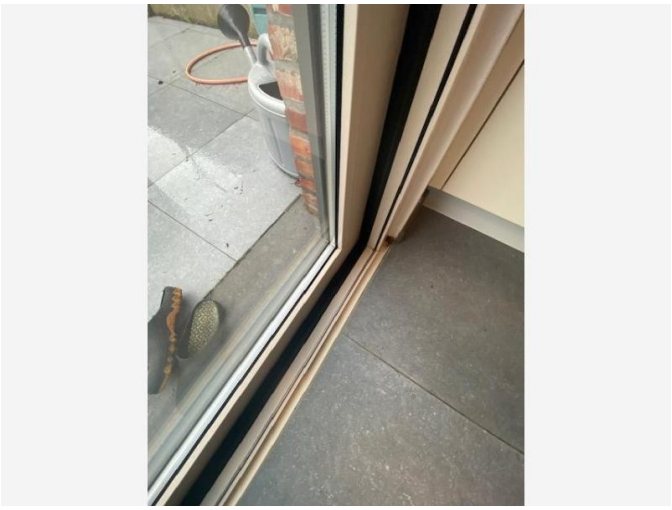
Beschrijving	Notitie	Terug te vinden op plannen
Fiche 4: Kit ramen	-	Plan 1.1: Glv Plan 1.2: 1ë
Fiche 5: Plat dak	Verbouwing >2000	Plan 1.1: Glv Plan 1.2: 1ë
Fiche 6: Cv ketel	Cv ketel> 2000	-
