Asbestinventarisattest

Graatakker 133/9, 2300 Turnhout

Attestnummer : **20260926-000129.000**
Uitgegeven op : **26.09.2026**
Geldig tot : **Onbeperkt** (tenzij de toestand wijzigt)

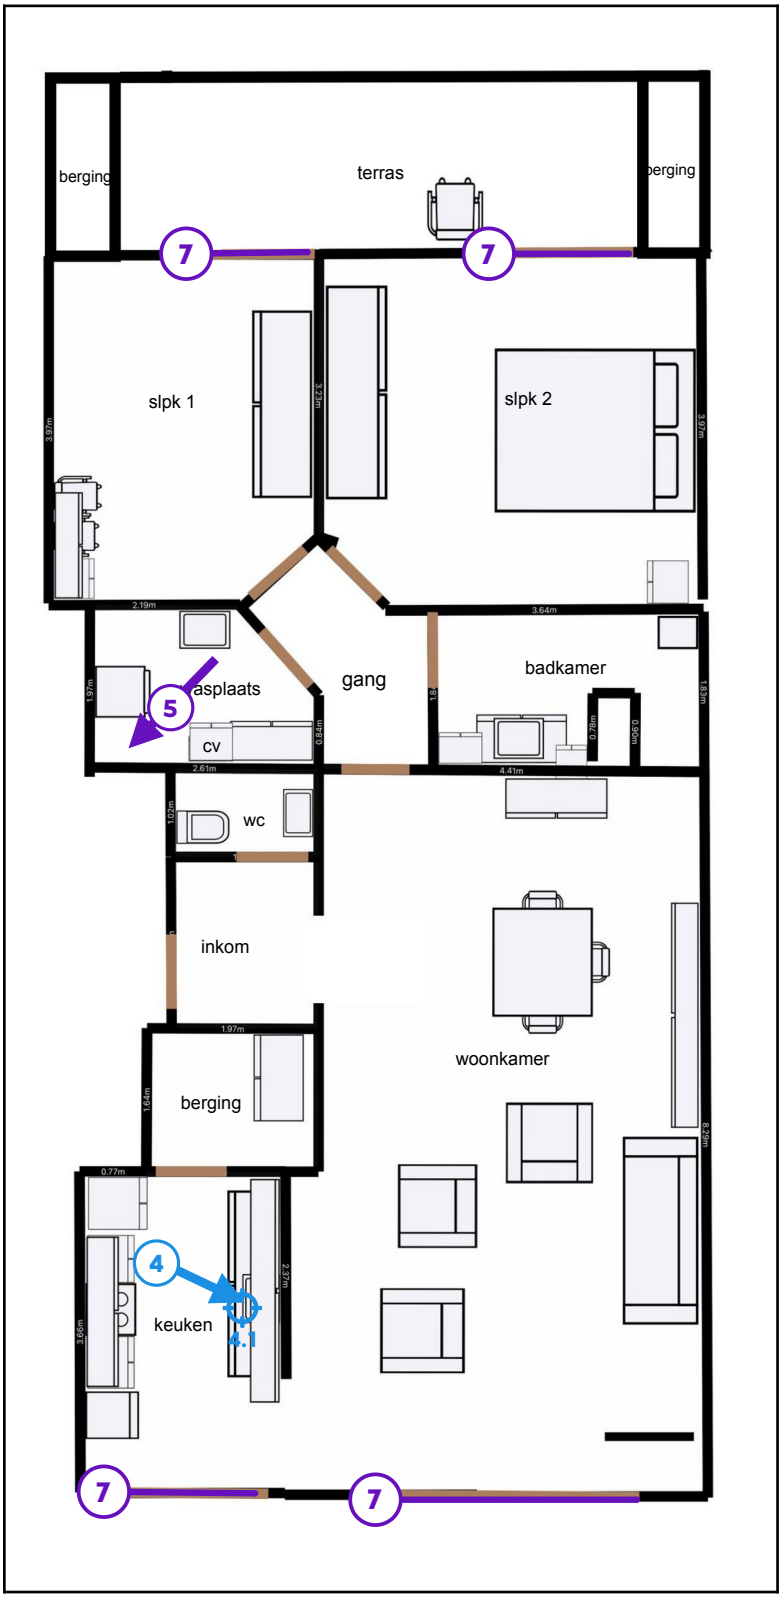
Plan 1.1: Appartement

4. Anti-dreunplaat onder spoelbak	Geen asbest	-
4.1 Code: 3	Puntmonster	-
5. CV-ketel bouwjaar 2019	Overige ruimte of materiaal	-
7. Elastische afdichting aan buitenschrijnwerk	Overige ruimte of materiaal	-

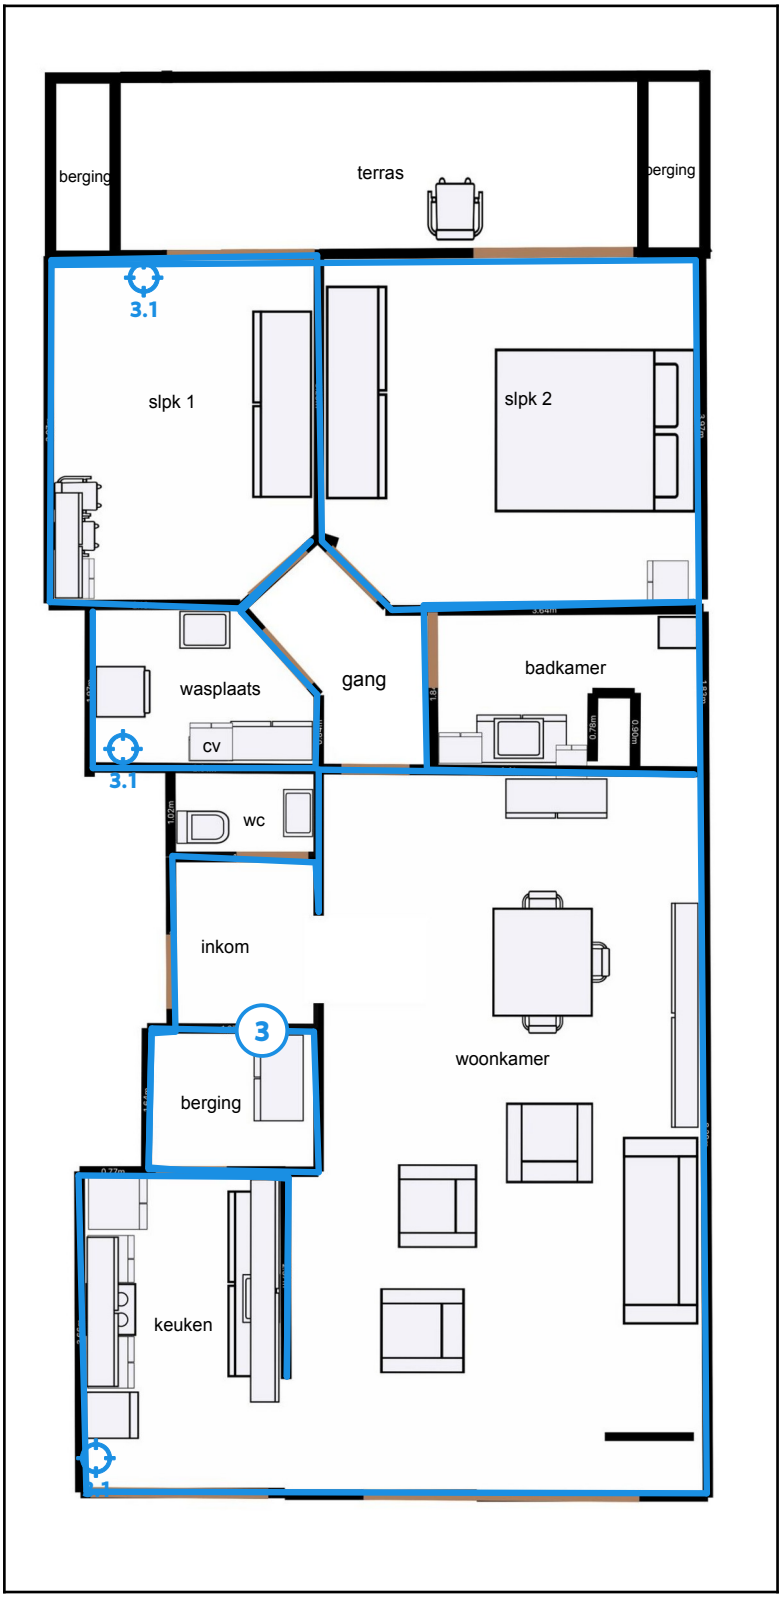
Plan 1.2: Appartement (wanden)

3. Pleister wanden	Geen asbest	-
3.1 Code: 1	Mengmonster	-

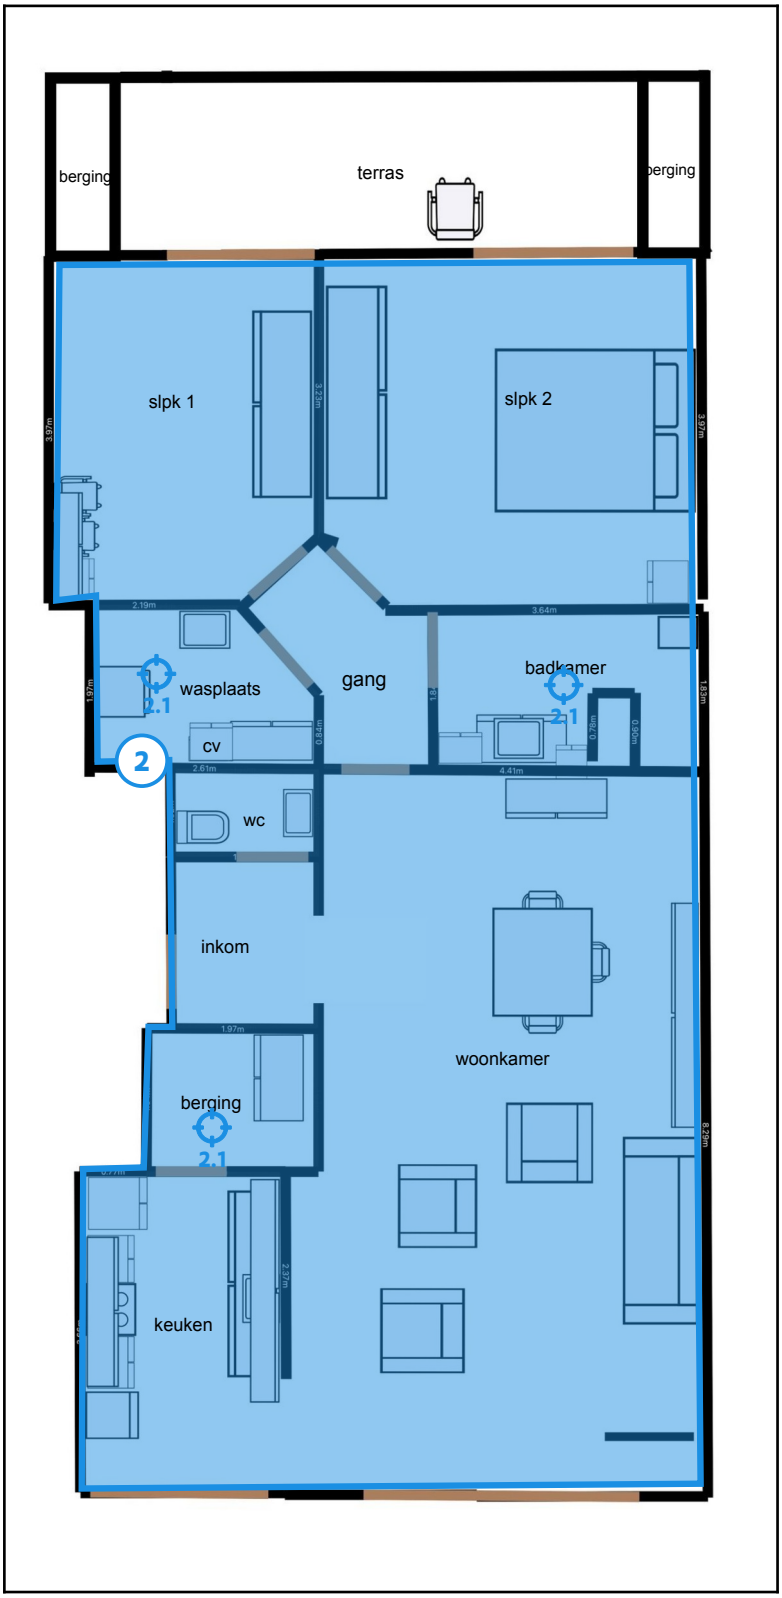
Plan 1.3: Appartement (plafonds)

2. Pleister plafonds	Geen asbest	-
2.1 Code: 2	Mengmonster	-

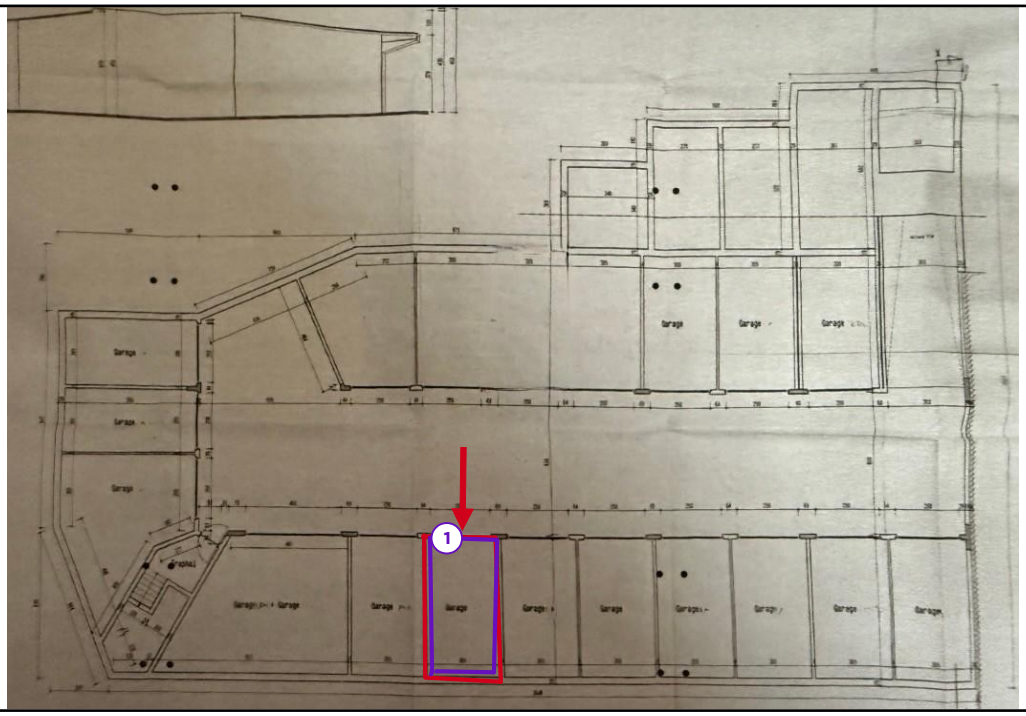
Plan 2.1: Garage plan

Beschrijving	Type	Actie
1. Garage	Advies	-

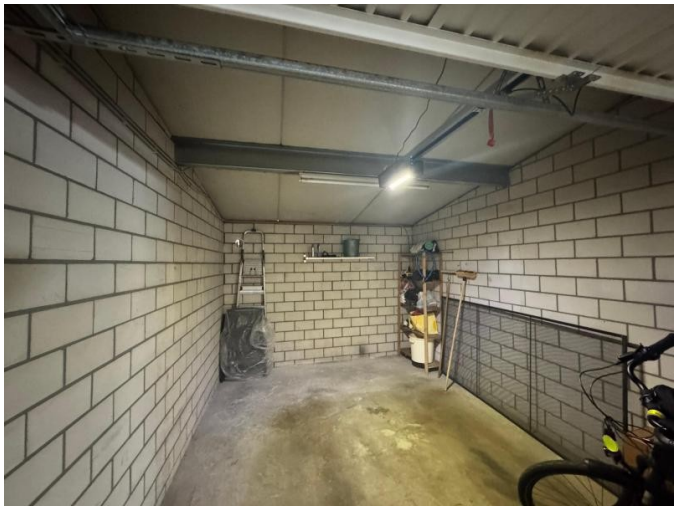
Fiche 1: Garage

Informatie over een niet-asbestverdacht materiaal

Tijdens het standaardonderzoek werden in de garagebox geen asbestverdachte materialen waargenomen. De zichtbare en toegankelijke bouwdelen en materialen werden visueel geïnspecteerd.

Er werden geen aanwijzingen vastgesteld voor de aanwezigheid van asbestverdachte toepassingen. Over eventuele verborgen of niet-waarneembare materialen achter of onder bestaande afwerkingen kan binnen de grenzen van dit niet-destructieve standaardonderzoek geen uitspraak worden gedaan. Bij toekomstige renovatie- of sloopwerken is bijkomend onderzoek aangewezen indien verborgen materialen worden blootgelegd.

Basis voor advies	De asbestdeskundige beoordeelt het materiaal als niet-asbestverdacht.

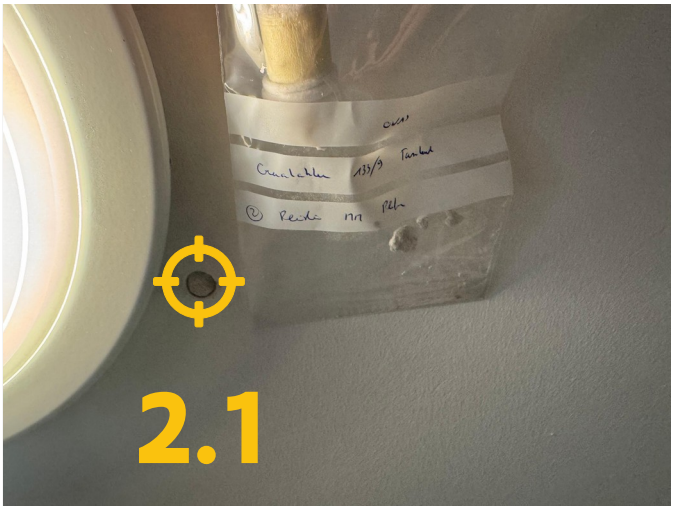
Fiche 2: Pleister plafonds

Conclusie

Geen asbest

#	Type	Referentie	Resultaat
2.1	Mengmonster	2	Geen asbest

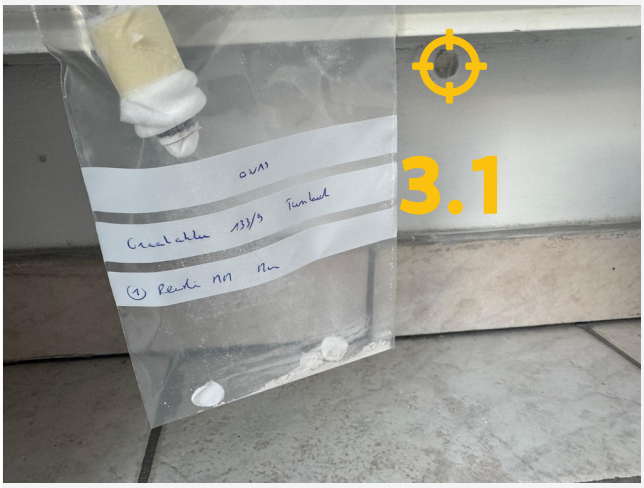
Fiche 3: Pleister wanden

Conclusie

Geen asbest

#	Type	Referentie	Resultaat
3.1	Mengmonster	1	Geen asbest
