Asbestinventarisattest

Noeverselaan 19, 2850 Boom

Attestnummer : **20260922-000042.000**
Uitgegeven op : **22.09.2026**
Geldig tot : **22.09.2036**

Niet-asbestveilig

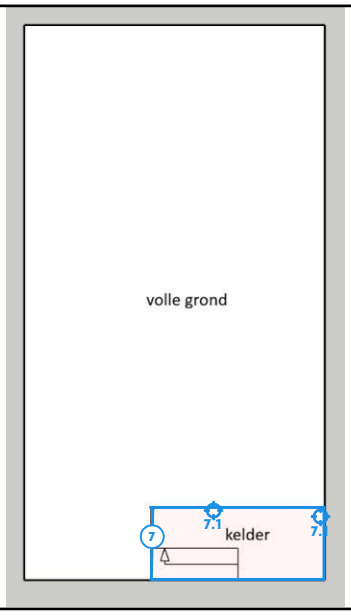
Plan 1.5: grondplan kelder

Beschrijving	Type	Actie
7. cementbezetting kelder	Geen asbest	-
7.1 Code: 6020471031 Cementbezetting	Mengmonster	-

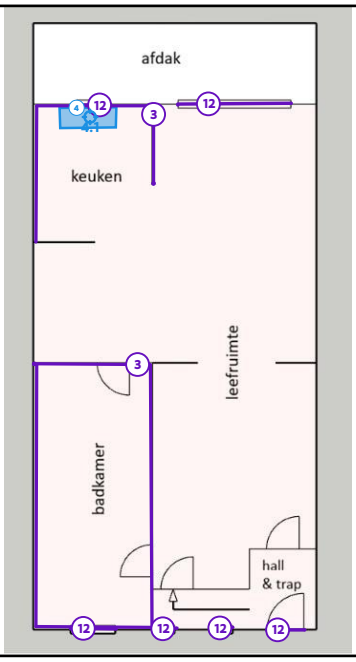
Plan 1.6: grondplan gelijkvloers

Beschrijving	Type	Actie
3. tegellijm faiencetegels	Advies	-
4. anti-bonsplaat spoeltafel	Geen asbest	-
4.1 Code: 6020471032 Anti bonsplaat	Puntmonster	-
12. mastiek buitenschrijnwerk	Overige ruimte of materiaal	-

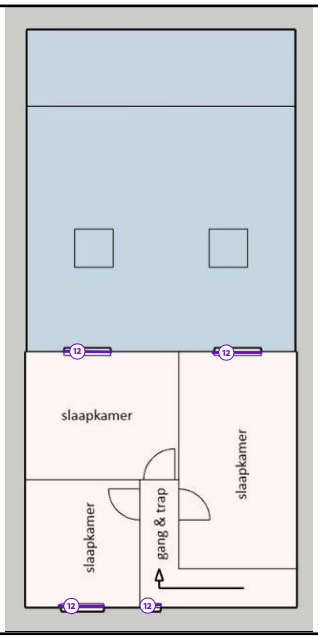
Plan 1.7: grondplan verdieping

Beschrijving	Type	Actie
12. mastiek buitenschrijnwerk	Overige ruimte of materiaal	-

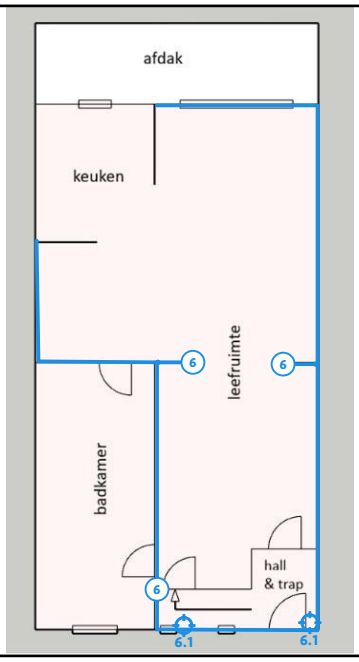
Plan 1.9: gipsplan gelijkvloers

Beschrijving	Type	Actie
6. gips wanden	Geen asbest	-
6.1 Code: 6020471030 Gips wand	Mengmonster	-

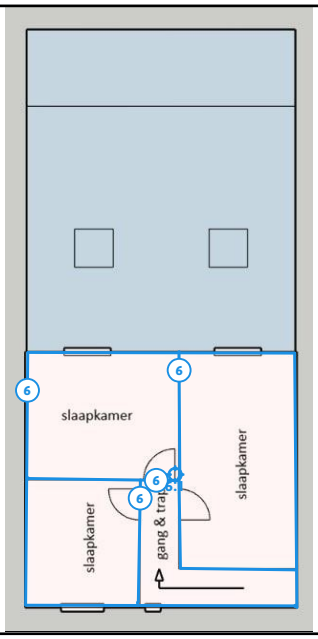
Plan 1.10: gipsplan verdieping

Beschrijving	Type	Actie
6. gips wanden	Geen asbest	-
6.1 Code: 6020471030 Gips wand	Mengmonster	-

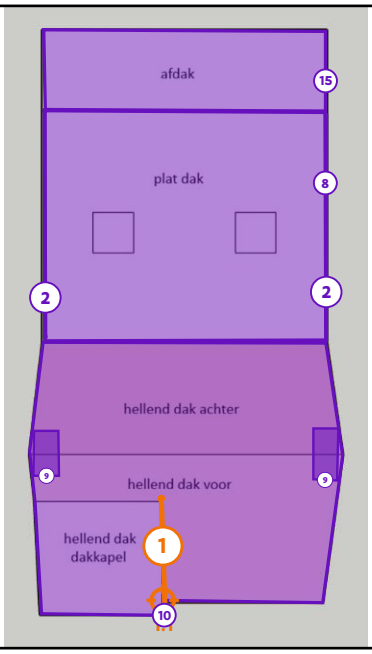
Plan 1.11: dakplan

Beschrijving	Type	Actie
1. leien	Asbestmateriaal	Verwijderen
1.1 Code: 6020471033 Leien	Puntmonster	-
2. dekstenen	Advies	-
8. dakbedekking platte daken	Overige ruimte of materiaal	-
9. rookgaskanaal	Overige ruimte of materiaal	-
10. onderdak woning	Overige ruimte of materiaal	-
15. onderdak afdak	Overige ruimte of materiaal	-

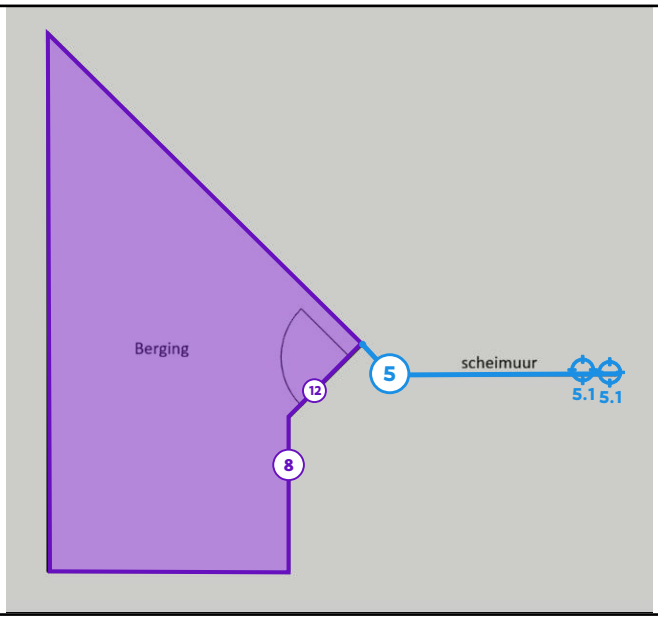
Plan 1.12: grondplan berging

Beschrijving	Type	Actie
5. crepi	Geen asbest	-
5.1 Code: 6020471029 Crepi	Mengmonster	-
8. dakbedekking platte daken	Overige ruimte of materiaal	-
12. mastiek buitenschrijnwerk	Overige ruimte of materiaal	-

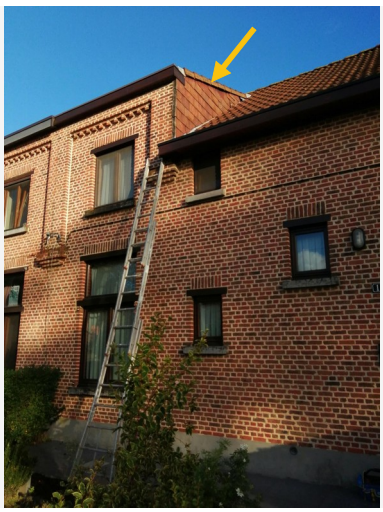
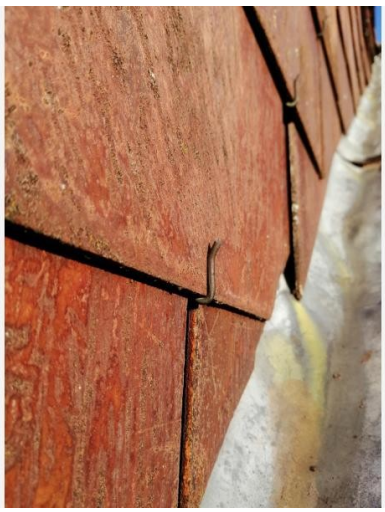
Fiche 1: leien

Asbestmateriaal

Het asbestmateriaal valt onder de mijlpaal van 2034.

Eindbeoordeling materiaalrisico	Laag materiaalrisico en/of verlaagde kans op vezelvrijgave
Opmerking	Geen hechting van vegetatie, enige verkleuring is merkbaar.

Gebondenheid	Categorie 1: hechtgebonden in oorsprong
Asbestsoort (vezeltype)	Alleen chrysotiel aanwezig
Asbestconcentratie	Laag (< 50%)
Afschermingsgraad van het gehele materiaal	Geheel of deels vrij aan de buitenlucht, maar geen contact met binnenlucht
Toestand van het materiaal	Licht beschadigd, licht verweerd. Intacte calciumsilicaatplaat of materiaal met categorie 3-gebondenheid

#	Type	Referentie	Resultaat
1.1	Puntmonster	6020471033 Leien	Chrysotiel

Verwijderen

- Zorg voor een veilig beheer. Vermijd het beschadigen van het asbestmateriaal. Controleer de toestand jaarlijks op wijzigingen.
- Hemelwater dat afspoelt van asbestcement daken of gevels kan asbestdeeltjes bevatten. Gebruik het enkel voor gesloten circuits (bv. spoelen toiletten). Reinig na het vervangen van het dak of de gevel de dakgoten en regenwaterput of -ton om asbesthoudend sediment of slib te verwijderen

- Eenvoudige handelingen: mag via doe-het-zelf of door werknemer(s) met opleidingsattest eenvoudige handelingen
  De werken kunnen door de bouwheer zelf worden uitgevoerd, maar de voorkeur voor deze werken gaat uit naar een aannemer met opleidingsattest. De leien zitten immers genageld en het breken van de leien dient voorkomen te worden. Bovendien betreft het werken op hoogte.

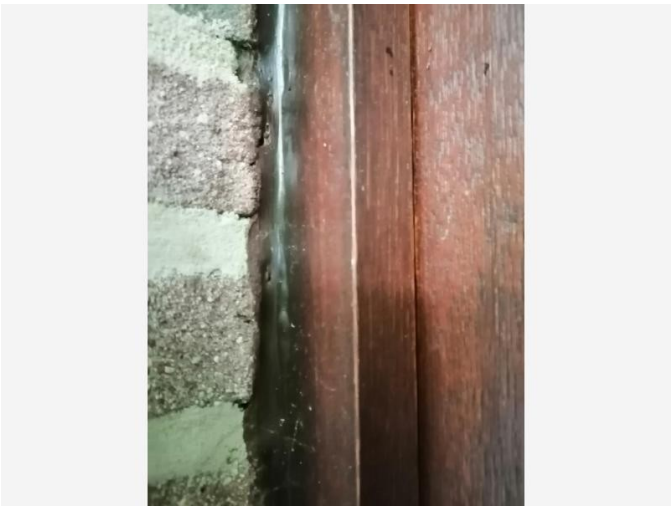
Beschrijving	Notitie	Terug te vinden op plannen
Fiche 11: lift	-	-
Fiche 12: mastiek buitenschrijnwerk	algemeen gebruik van siliconen	Plan 1.6: grondplan gelijkvloers Plan 1.7: grondplan verdieping Plan 1.12: grondplan berging
Fiche 13: CV-ketel & pakkingen	pand volledig elektrisch verwarmd	-
Fiche 14: leidingisolatie	woning volledig elektrisch verwarmd, geen leidingisolatie aan waterverwarmer.	-
Fiche 15: onderdak afdak	onderdak ontbreekt	Plan 1.11: dakplan
