Asbestinventarisattest

Pottenbakkersstraat 2, 2300 Turnhout

Attestnummer : **20260926-000010.000**
Uitgegeven op : **26.09.2026**
Geldig tot : **26.09.2036**

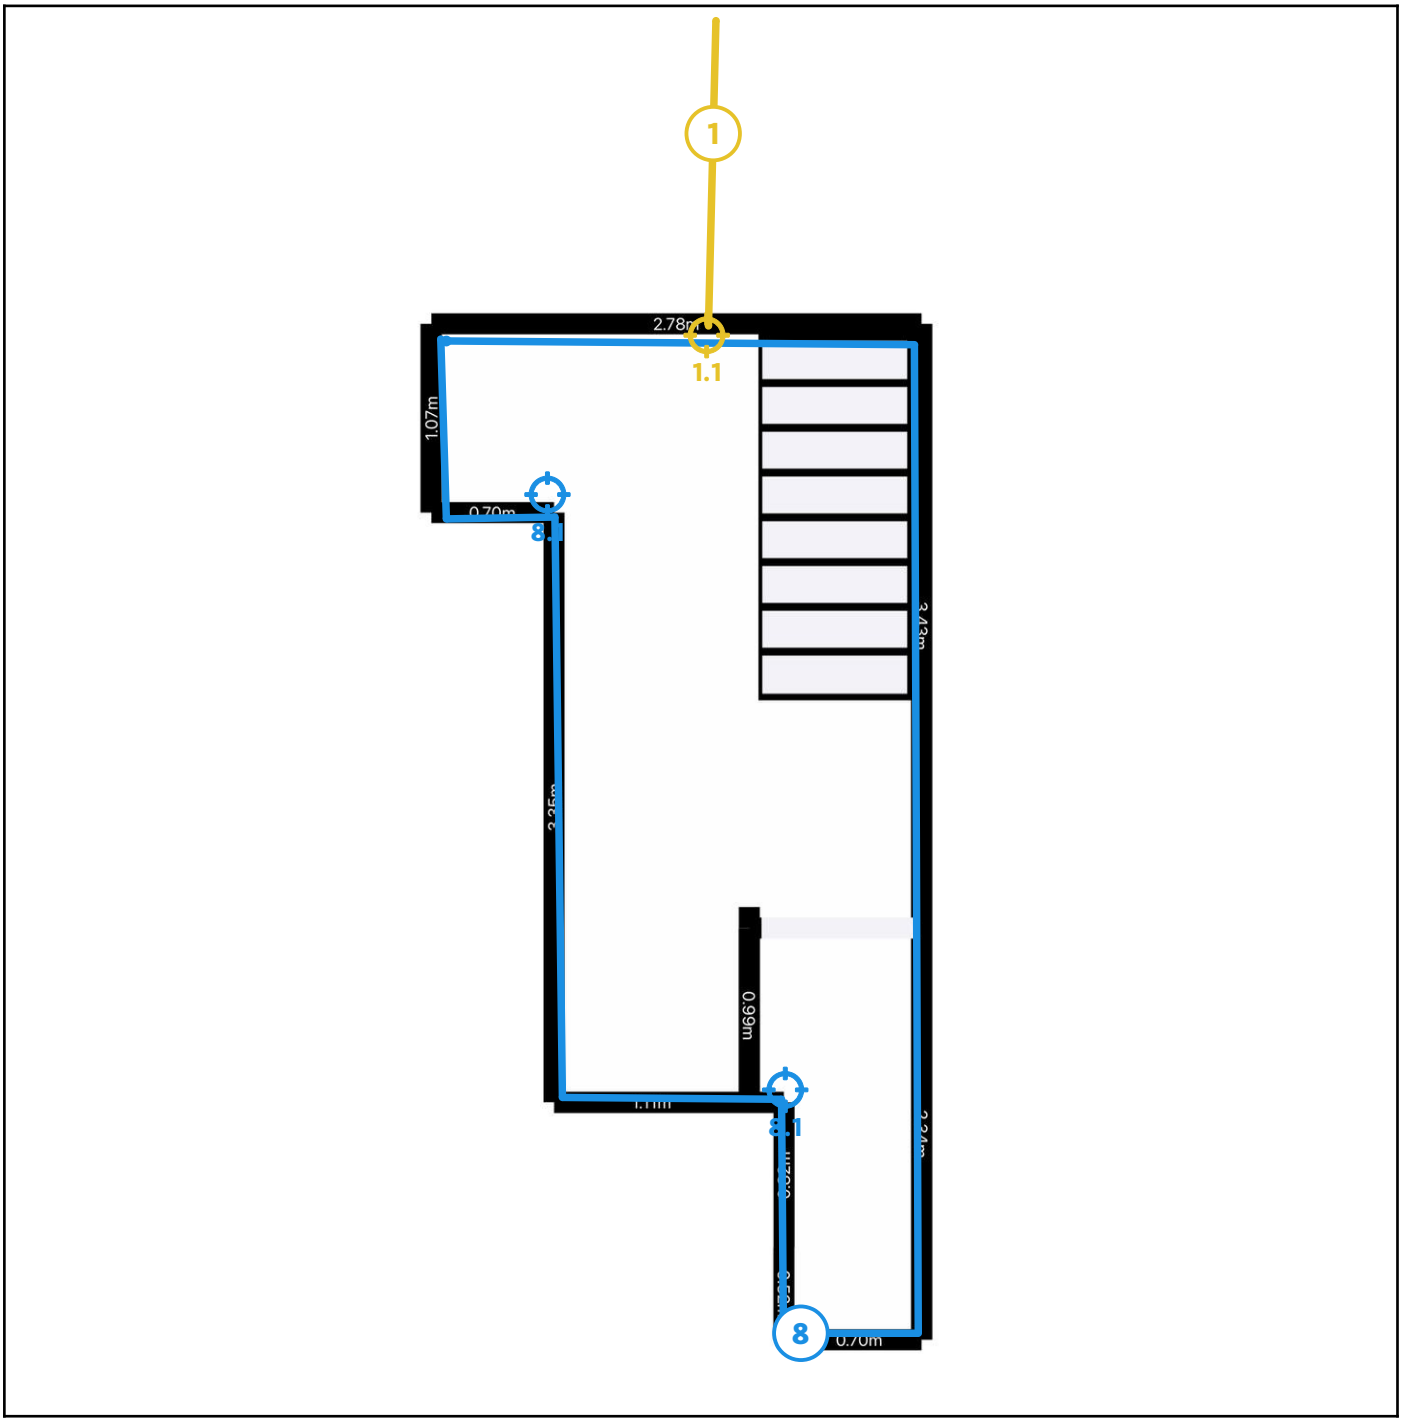
Plan 1.1: Kelder

Beschrijving	Type	Actie
1. Verluchtingsbuis kelder	Asbestmateriaal	Zorgvuldig beheren
1.1 Code: 4	Puntmonster	-

8. Cementering binnen	Geen asbest	-
8.1 Code: 3	Mengmonster	-

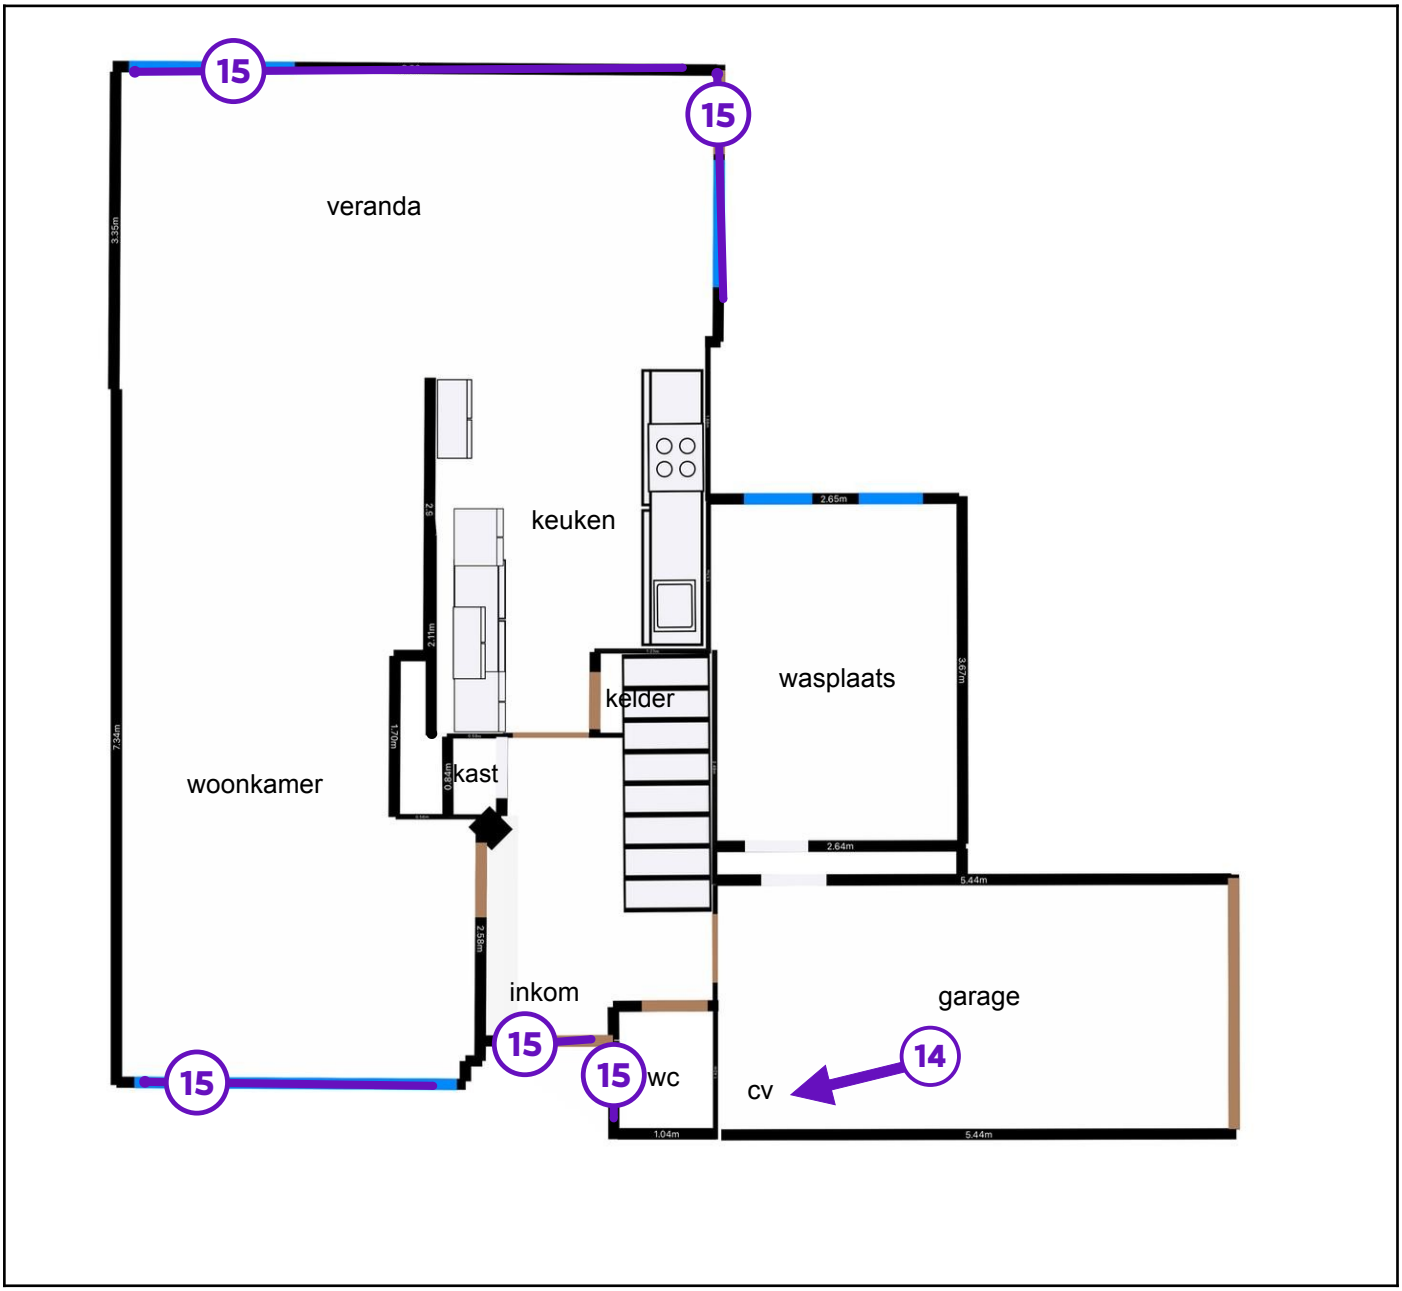
Plan 1.2: Gellijkvloers

Beschrijving	Type	Actie
14. CV-ketel bouwjaar 2003	Overige ruimte of materiaal	-
15. Elastische afdichting aan buitenschrijnwerk	Overige ruimte of materiaal	-

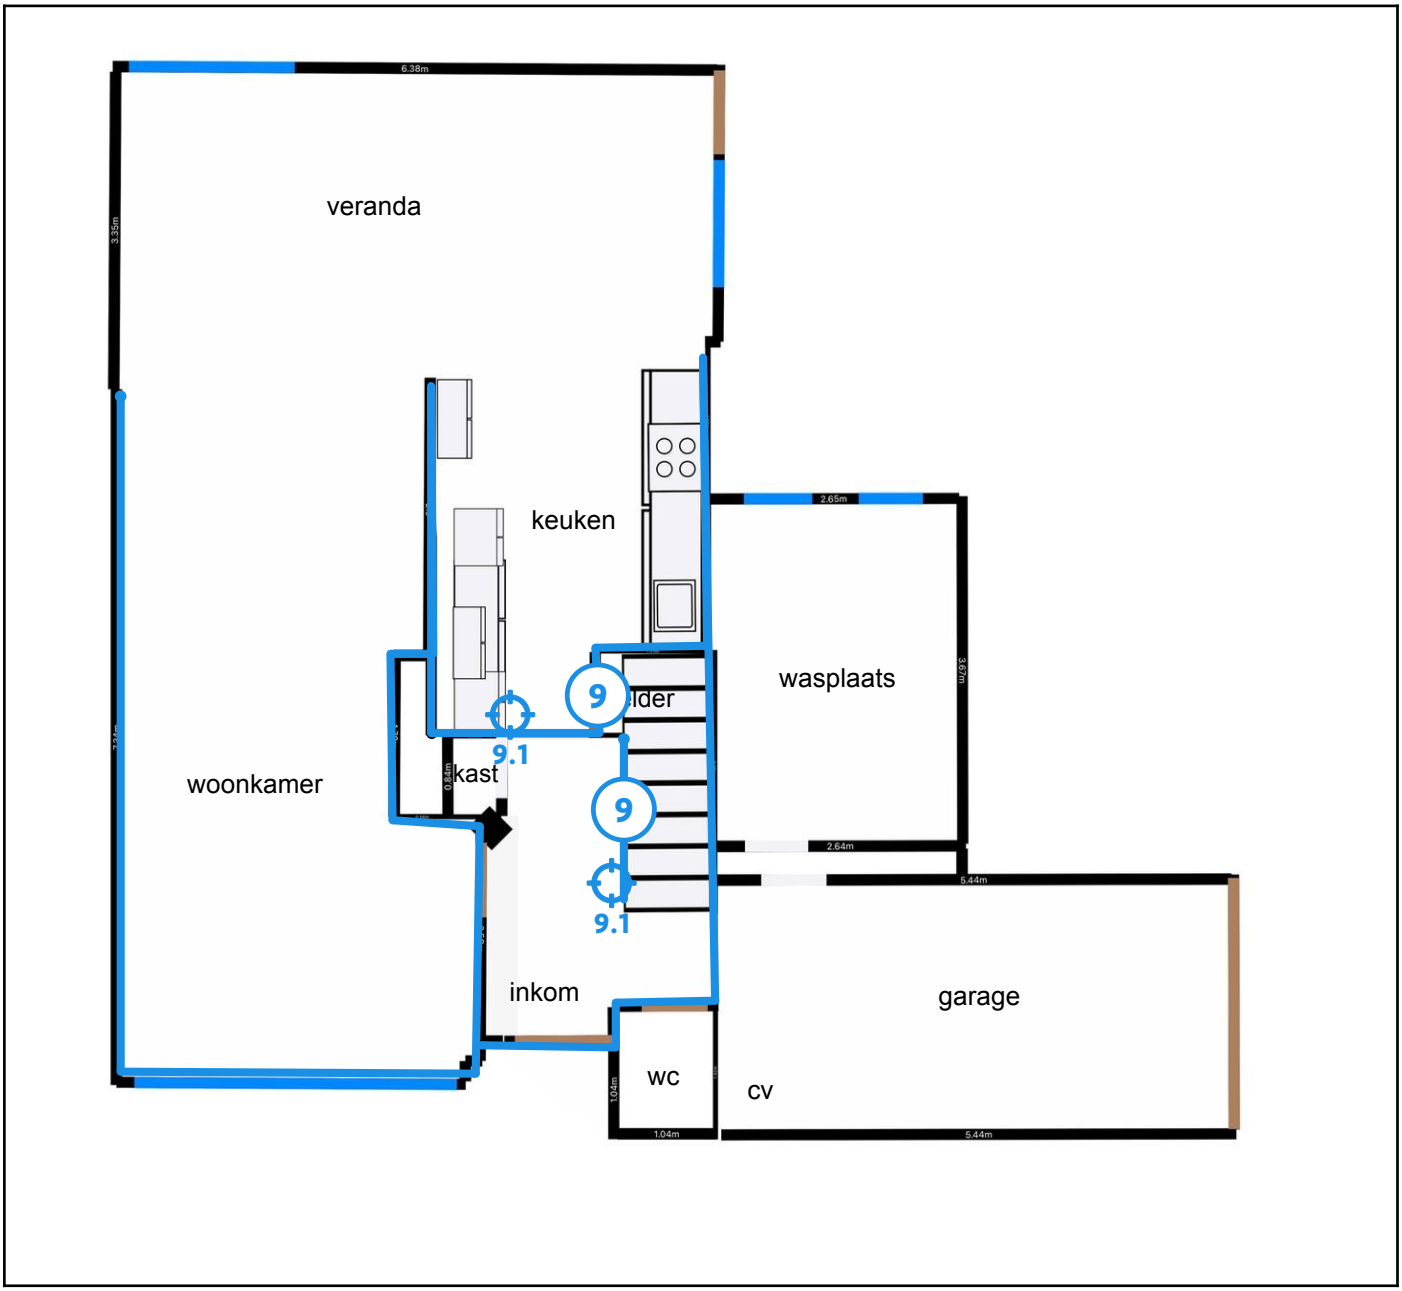
Plan 1.3: Gellijkvloers (wanden)

Beschrijving	Type	Actie
9. Pleister wanden	Geen asbest	-
9.1 Code: 1	Mengmonster	-

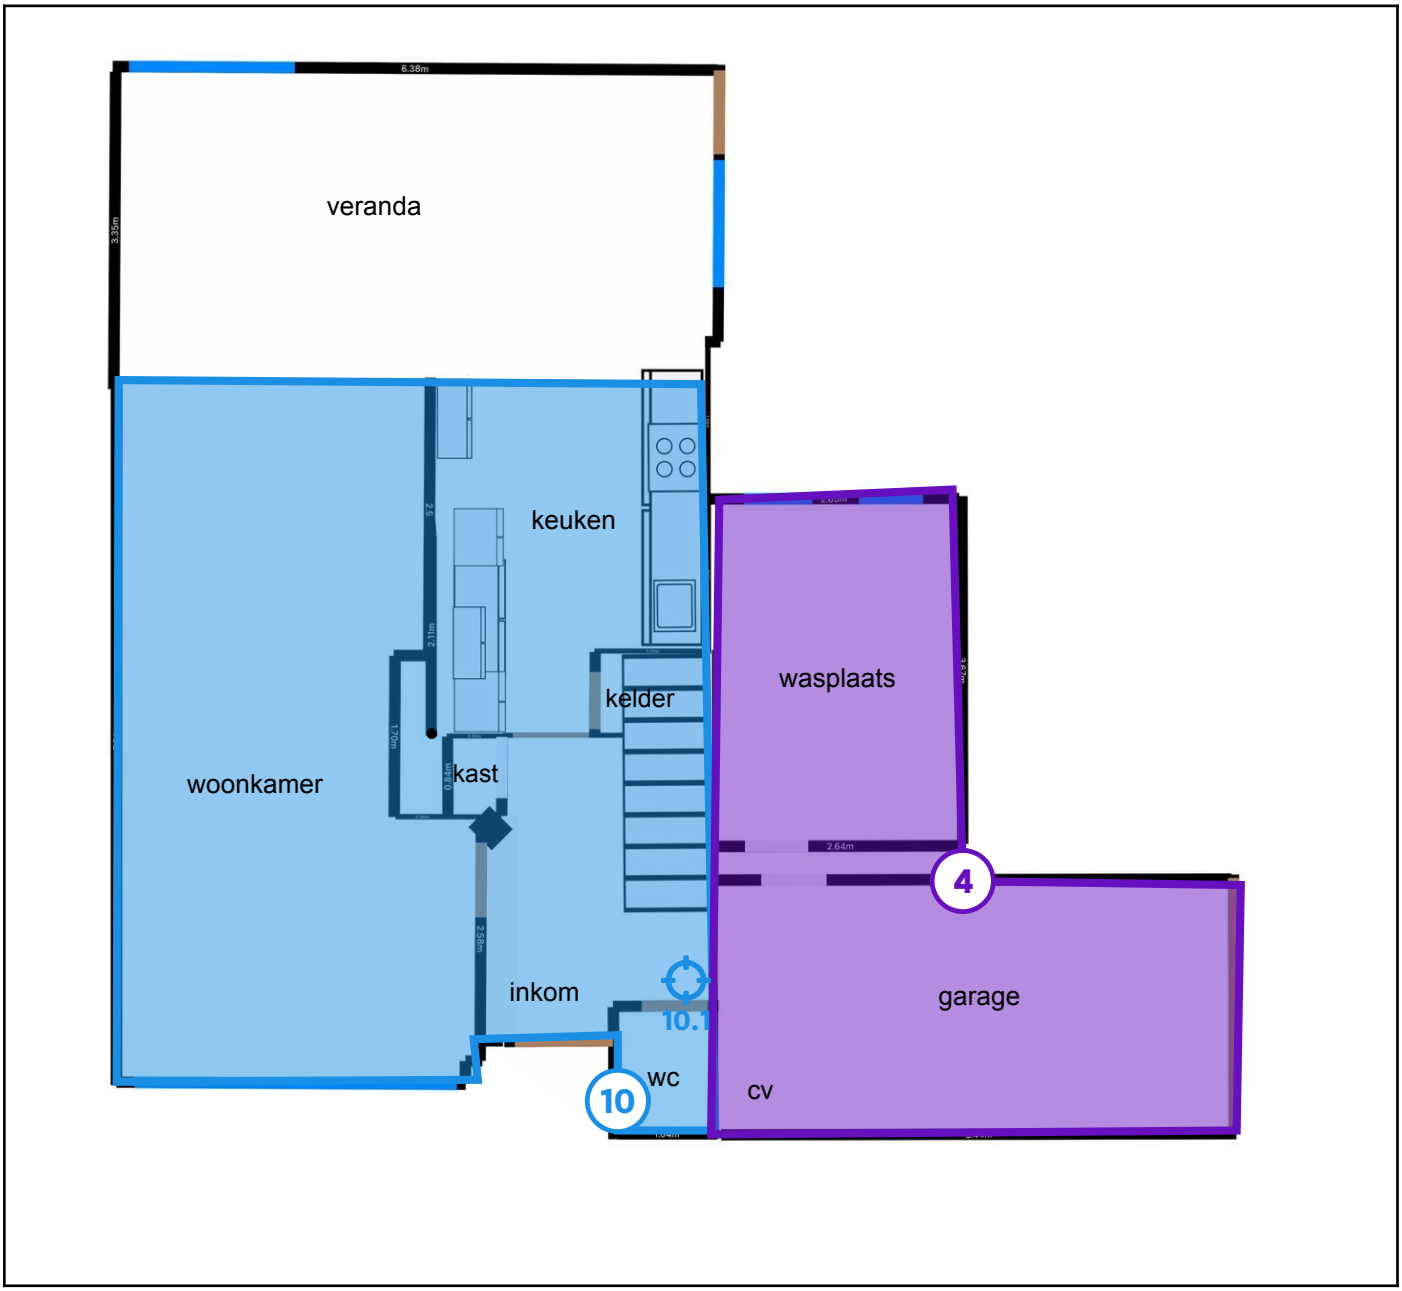
Plan 1.4: Gellijkvloers (plafonds)

Beschrijving	Type	Actie
4. Valse plafonds hout/pvc/gipskartonplaat	Advies	-
10. Pleister plafonds	Geen asbest	-
10.1 Code: 2	Mengmonster	-

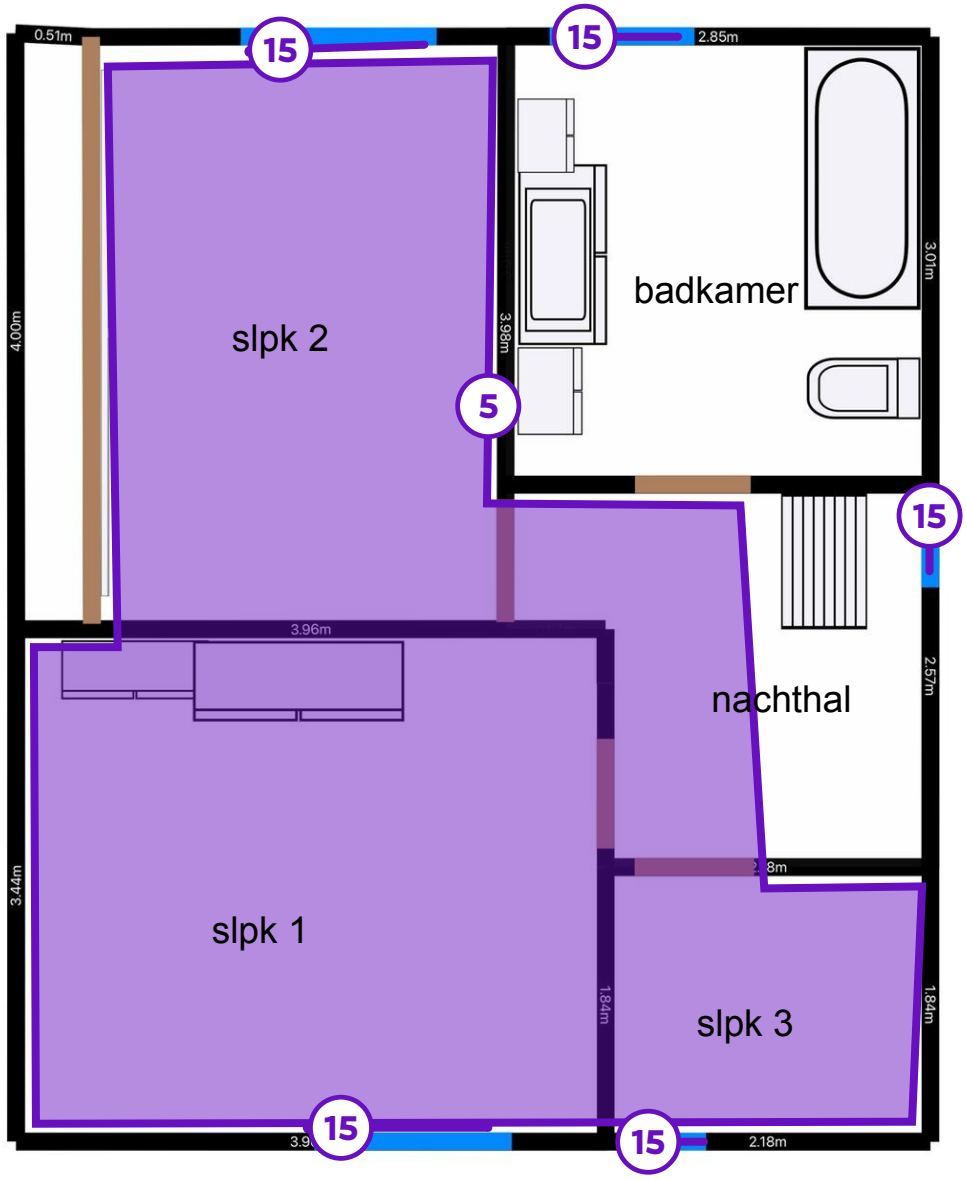
Plan 1.5: Verdieping

Beschrijving	Type	Actie
5. Laminaat vloer	Advies	-
15. Elastische afdichting aan buitenschrijnwerk	Overige ruimte of materiaal	-

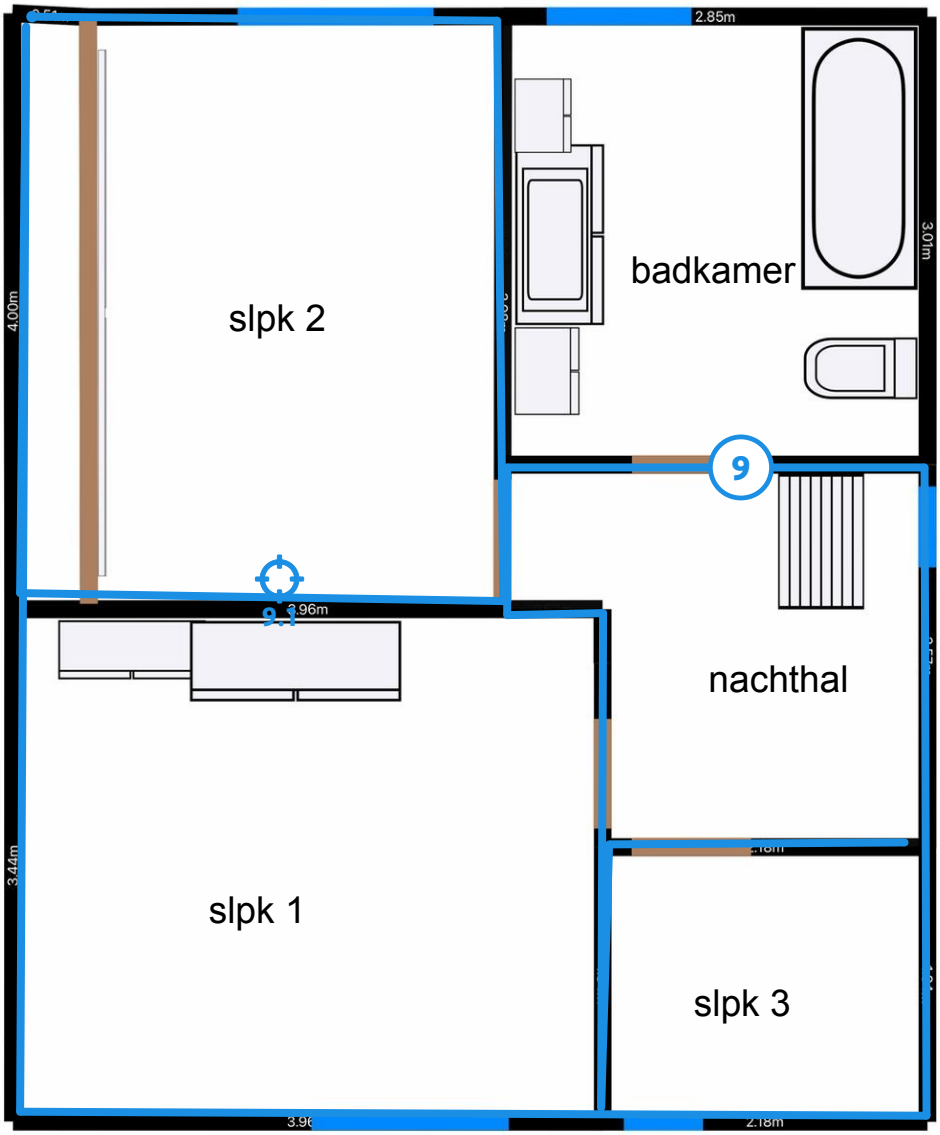
Plan 1.6: Verdieping (wanden)

Beschrijving	Type	Actie
9. Pleister wanden	Geen asbest	-
9.1 Code: 1	Mengmonster	-

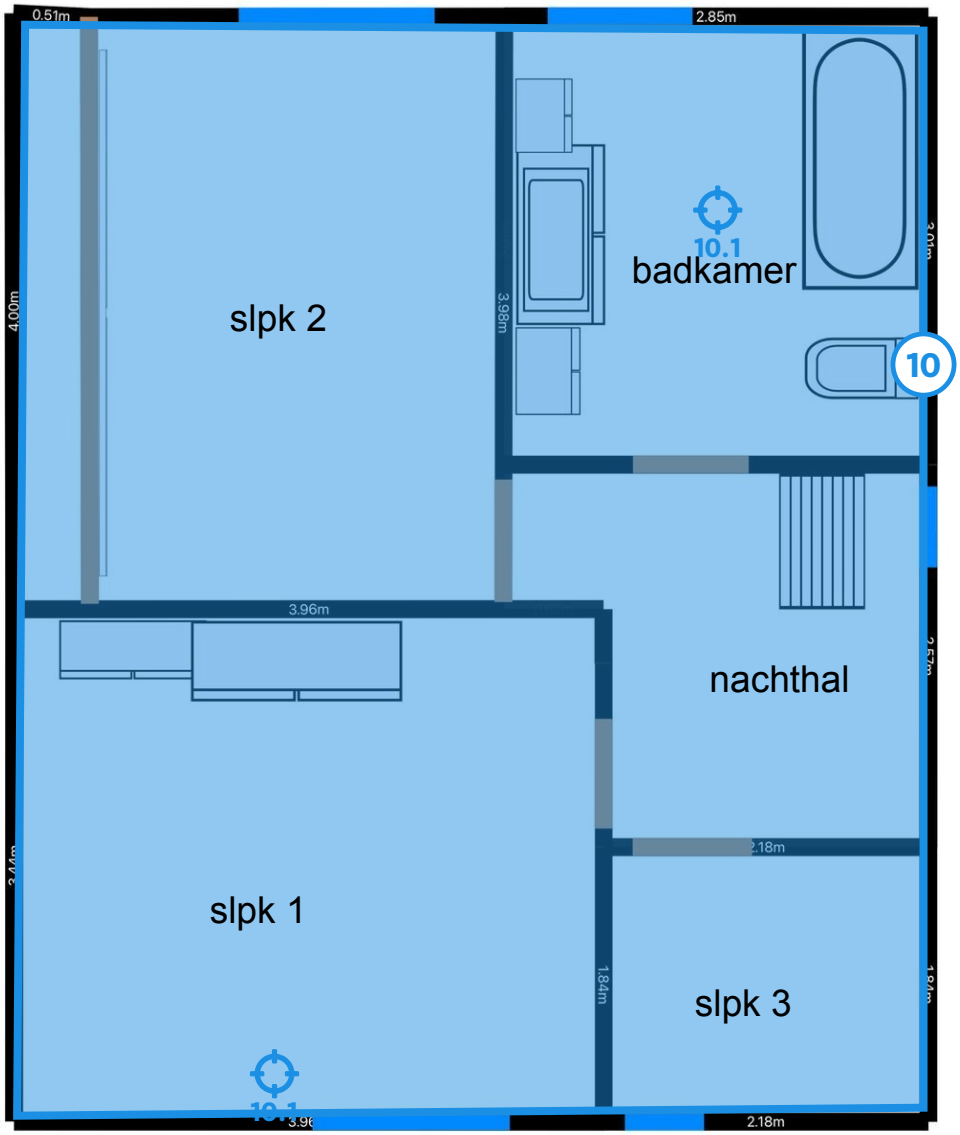
Plan 1.7: Verdieping (plafonds)

Beschrijving	Type	Actie
10. Pleister plafonds	Geen asbest	-
10.1 Code: 2	Mengmonster	-

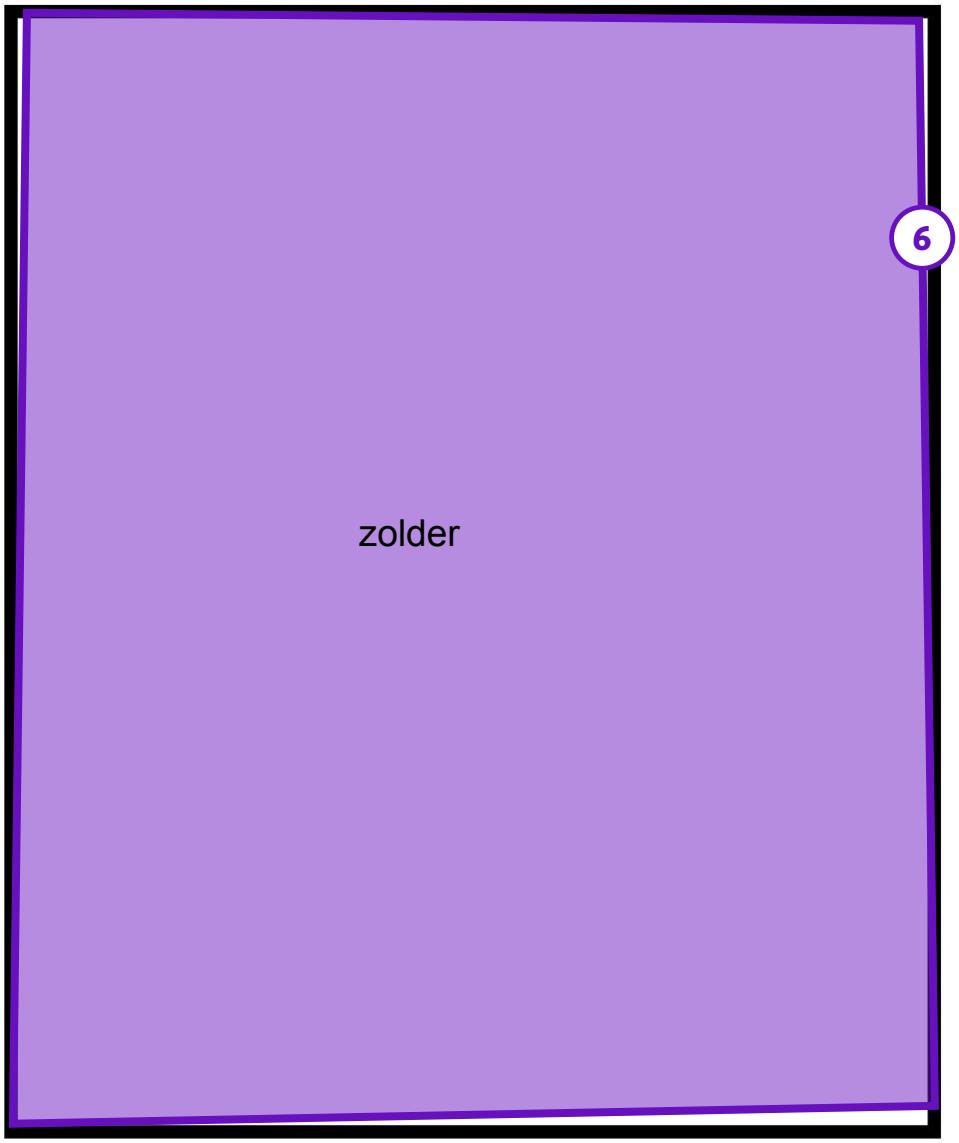
Plan 1.8: Zolder

Beschrijving	Type	Actie
6. Zolder	Advies	-

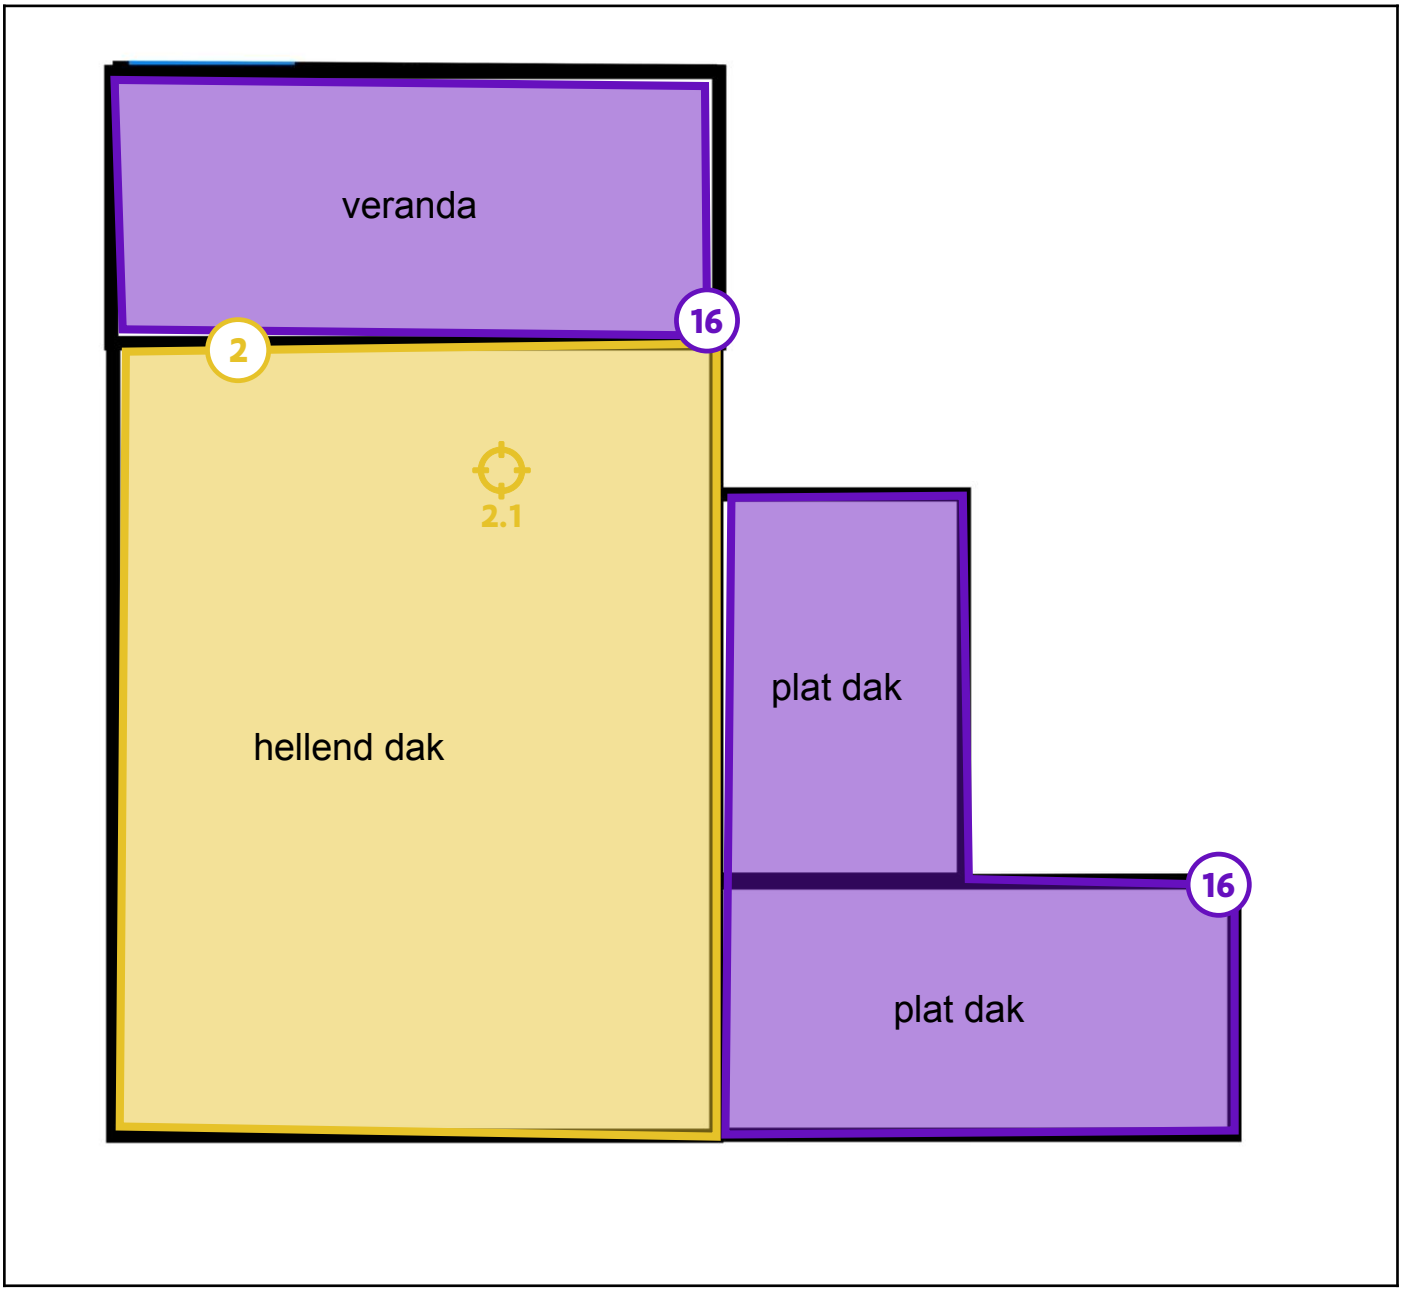
Plan 1.9: Onderdakplan

Beschrijving	Type	Actie
2. Onderdak type Menuiserite	Asbestmateriaal	Zorgvuldig beheren
2.1 Code: 5	Puntmonster	-
16. Onderdak (niet waarneembaar)	Overige ruimte of materiaal	-

- Zorg voor een veilig beheer en verwijder dit asbestmateriaal wanneer het bij werken eenvoudig bereikbaar wordt. Controleer de toestand jaarlijks op wijzigingen.

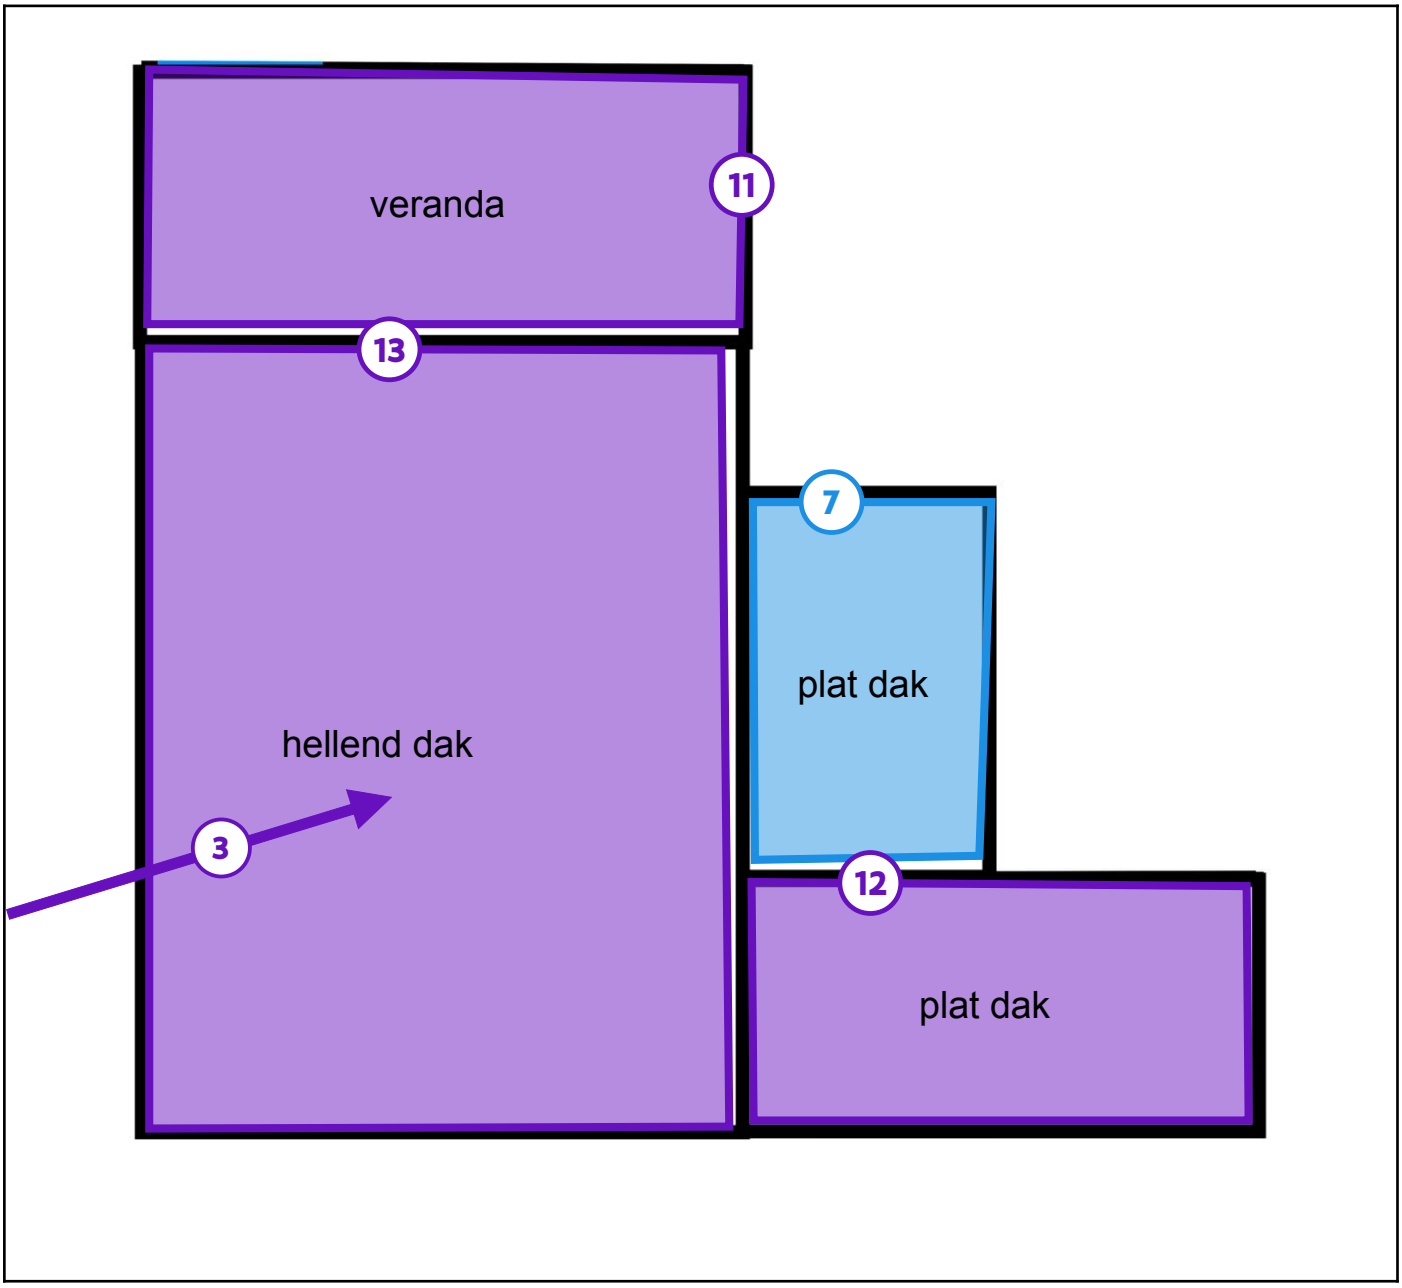
Plan 1.10: Dakenpan

Beschrijving	Type	Actie
3. Binnenzijde schouw	Beperking	-
7. Roofing met staalname	Geen asbest	-
11. Dak polyester/PVC/polycarbonaat	Overige ruimte of materiaal	-
12. EPDM of PVC dakbedekking	Overige ruimte of materiaal	-

Reden: Het te onderzoeken materiaal situeert zich hoger dan 3,50 m te rekenen vanaf een veilige ondergrond

Uitleg van de asbestdeskundige: De binnenzijde van de schouw/het rookgaskanaal kan enkel via de bovenzijde worden geïnspecteerd. Deze bevindt zich hoger dan 3,50 m ten opzichte van een veilige vaste ondergrond. De binnenzijde kon daardoor niet worden onderzocht binnen het standaardonderzoek.

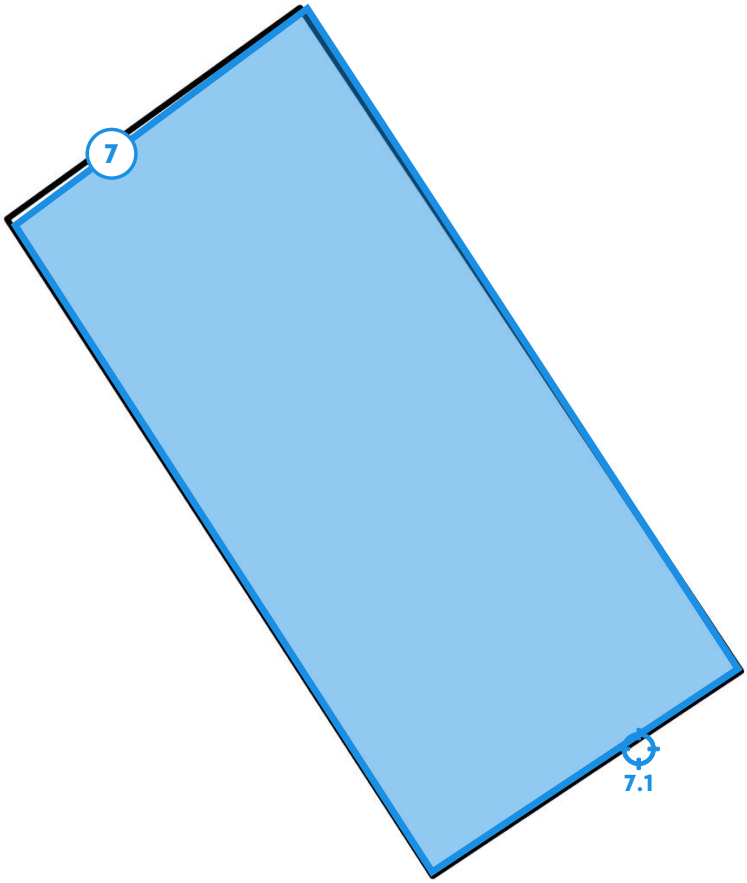
Plan 2.1: Tuinhuis plan

het onderdak is niet waarneembaar in dit standaard onderzoek

Beschrijving	Type	Actie
7. Roofing met staalname	Geen asbest	-
7.1 Code: 6	Puntmonster	-
16. Onderdak (niet waarneembaar)	Overige ruimte of materiaal	-

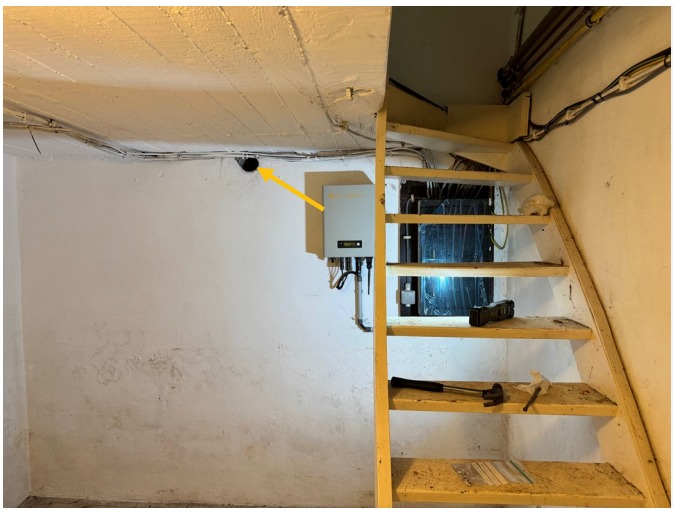
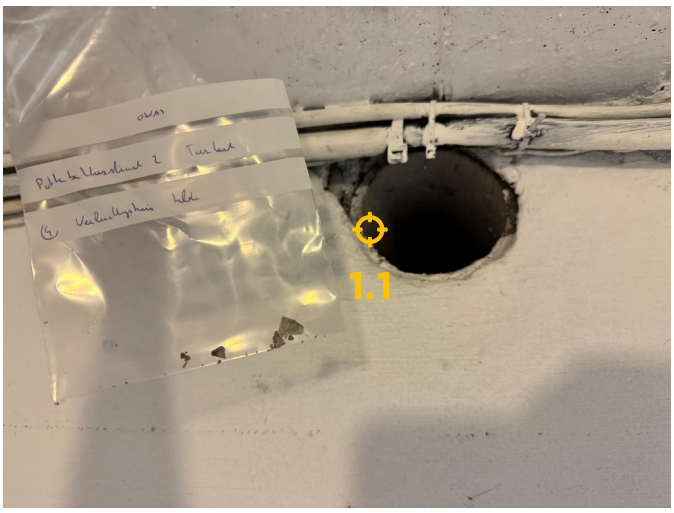
Fiche 1: Verluchtingsbuis kelder

Asbestmateriaal

Het asbestmateriaal valt onder de mijlpaal van 2040.

Eindbeoordeling materiaalrisico	Laag materiaalrisico en/of verlaagde kans op vezelvrijgave

#	Type	Referentie	Resultaat
1.1	Puntmonster	4	Chrysotiel

Beschrijving	Verluchtingsbuis kelder
Omgeving	Binnen
Primaire drager	Binnenwand
Asbestmateriaal	Buis, koker, leiding, pijp, doorvoer
Bindmiddel van asbestmateriaal	Cement
Gebondenheid op basis van bindmiddel	Hecht
Hoeveelheid (lengte - omtrek - dikte - aantal)	• 5,00 m - 38,00 cm - 1,00 cm - 1 stuk
Totaal volume	0,019 m^3
Eenvoudig bereikbaar	Nee • Het asbestmateriaal is bedekt (uitgezonderd laag verf, coating, behang, kunststof, textiel) en het wegnemen van het bedekkende materiaal kan niet zonder het bedekkende materiaal te beschadigen.
Bevestigingswijze	• Verlijmd, ingegoten, versmeerd
Identificatiemethode	Een monstername door de asbestdeskundige met laboanalyse door een asbestlabo.
Destructieve handeling voor identificatie	Nee

- Scherm in afwachting van verwijdering het asbestmateriaal af van luchtstromingen en verstoring: bijvoorbeeld door het te verpakken, te fixeren, af te dekken, signalisatie - afbakening aan te brengen, ...
- Verwijder dit asbestmateriaal zo snel mogelijk. Volg de toestand goed op.

- Eenvoudige handelingen: mag via doe-het-zelf of door werknemer(s) met opleidingsattest eenvoudige handelingen
  Als dit materiaal verwijderd kan worden zonder het te breken, te beschadigen... , dan mag met dit met eenvoudige handelingen.

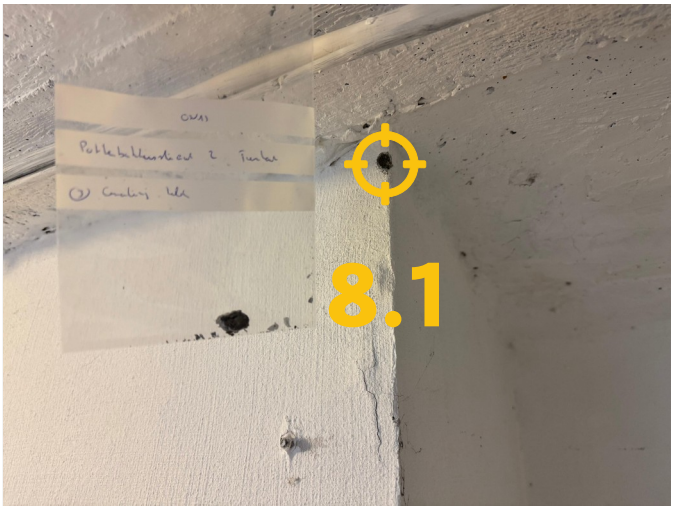
Fiche 8: Cementering binnen

Geen asbest

#	Type	Referentie	Resultaat
8.1	Mengmonster	3	Geen asbest

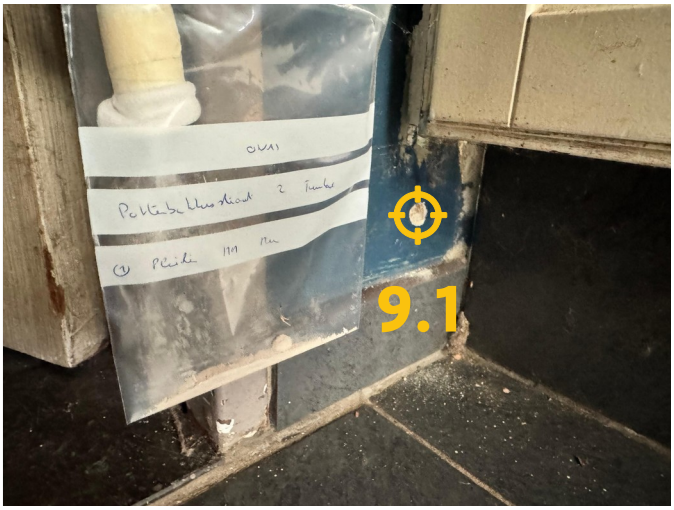
Fiche 9: Pleister wanden

Geen asbest

#	Type	Referentie	Resultaat
9.1	Mengmonster	1	Geen asbest

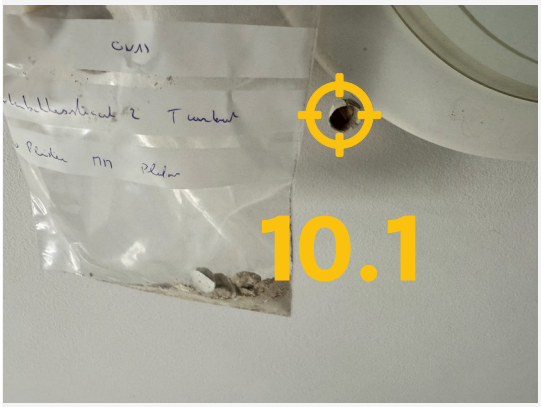
Fiche 10: Pleister plafonds

Geen asbest

#	Type	Referentie	Resultaat
10.1	Mengmonster	2	Geen asbest
