Asbestinventarisattest

Maalderstraat 7, 1910 Kampenhout

Attestnummer : **20260924-000257.000**
Uitgegeven op : **24.09.2026**
Geldig tot : **Onbeperkt** (tenzij de toestand wijzigt)

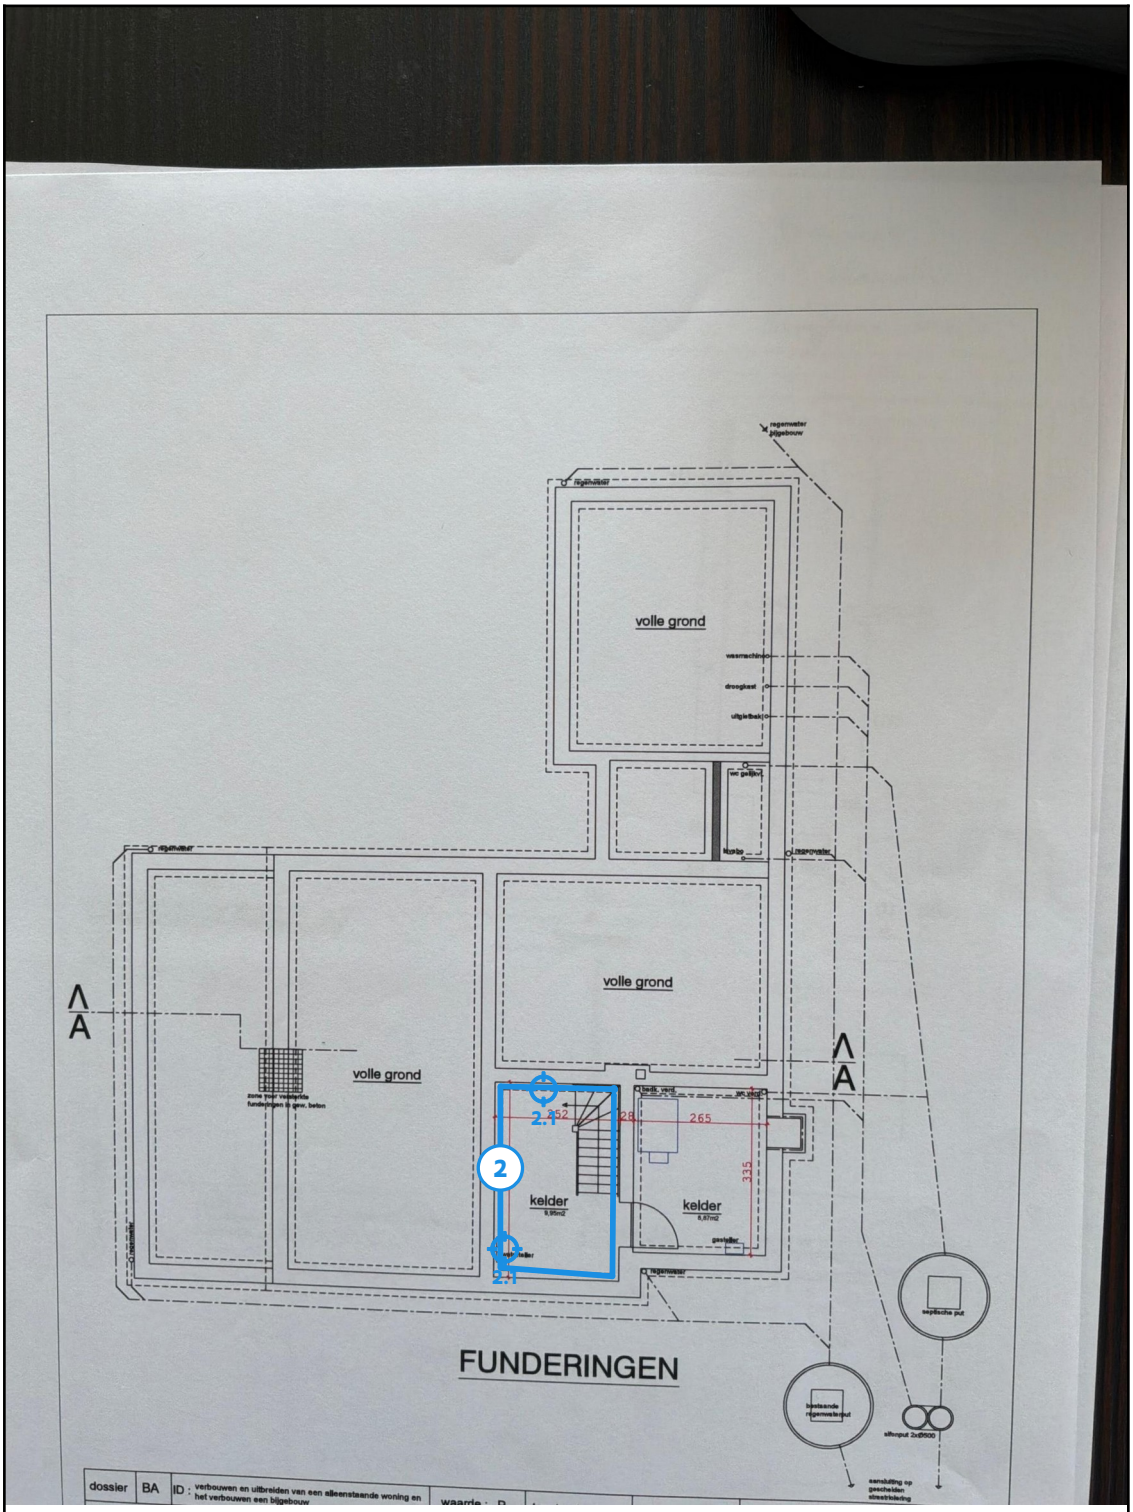
Plan 1.3: kelder

2. Cementen smeerlaag binnen	Geen asbest	-
2.1 Code: A1	Mengmonster	-

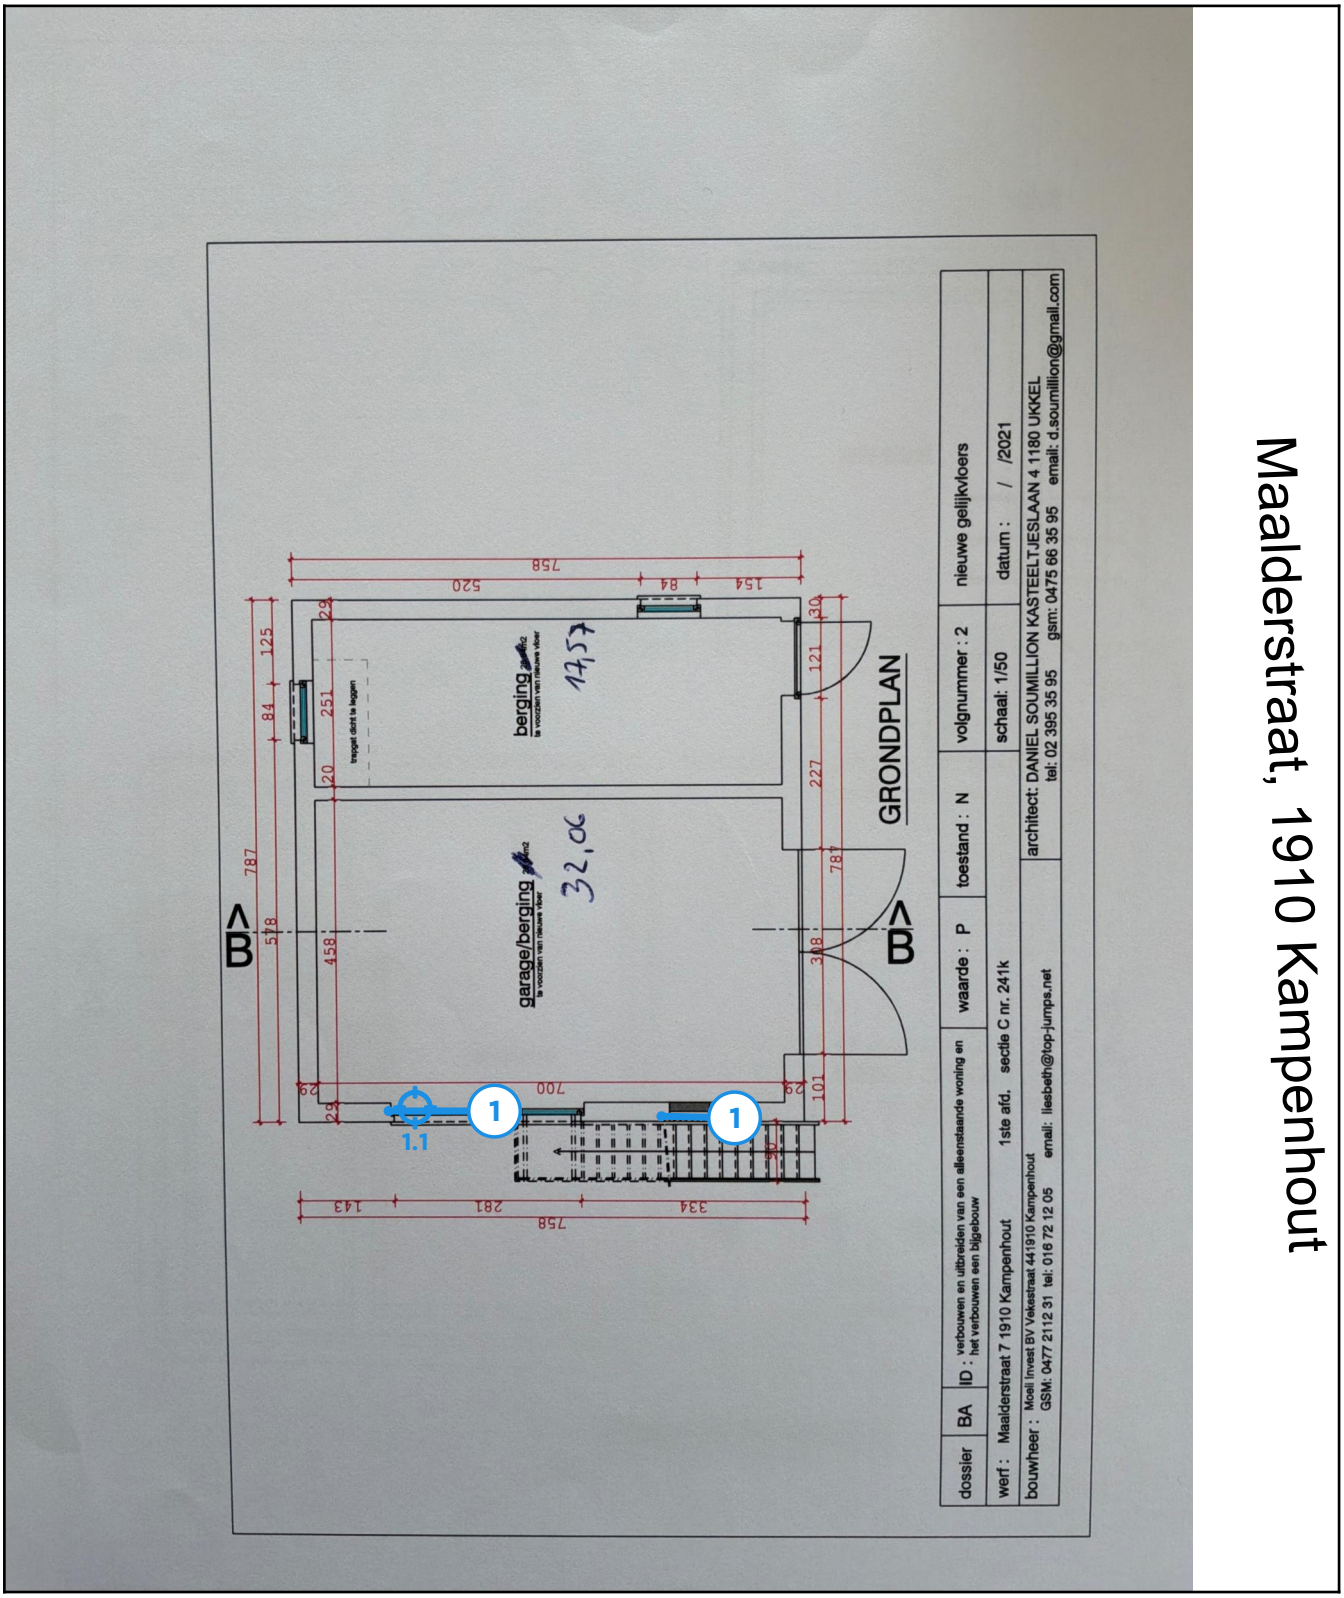
Plan 2.1: GLV

1. Mastiek	Geen asbest	-
1.1 Code: A2	Puntmonster	-

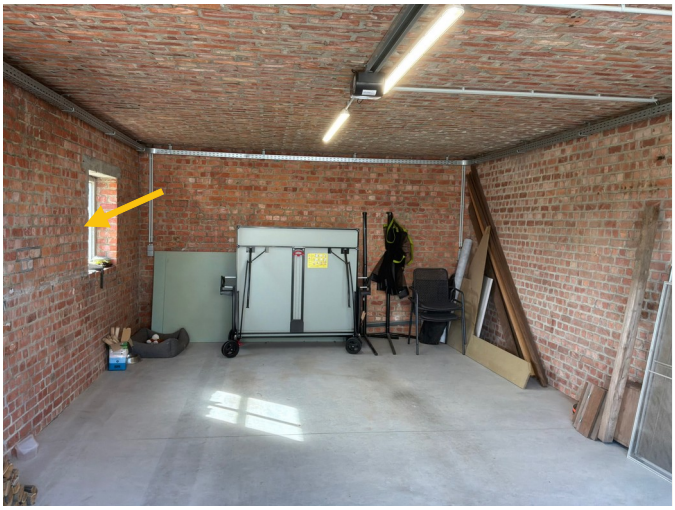
Fiche 1: Mastiek

Geen asbest

#	Type	Referentie	Resultaat
1.1	Puntmonster	A2	Geen asbest
