# Asbestinventarisattest

Mosseveldstraat 20, 9290 Berlare

Attestnummer : **20260922-000173.000**
Uitgegeven op : **22.09.2026**
Geldig tot : **Onbeperkt** (tenzij de toestand wijzigt)

**Asbestveilig** (maar mogelijk niet asbestvrij)

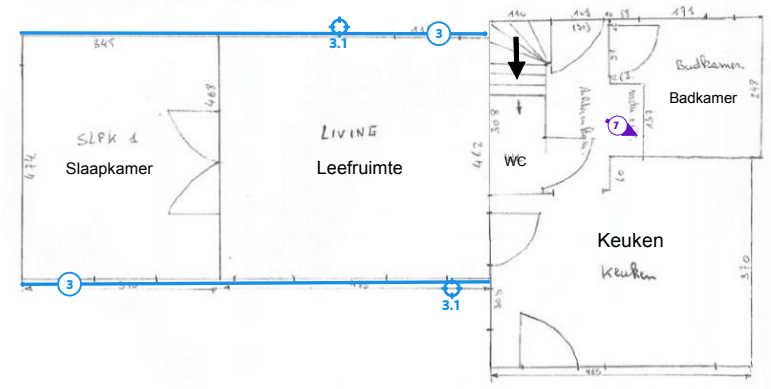
# Plan 1.1: gelijkvloers

| Beschrijving | Type | Actie |
|---|---|---|
| 3. Crepi voor- en achtergevel | Geen asbest | - |
| 3.1 Code: ABSW-26-27-2 | Mengmonster | - |
| 7. CV-installatie | Overige ruimte of materiaal | - |

| Beschrijving | Notitie | Terug te vinden op plannen |
|---|---|---|
| Fiche 7: CV-installatie | De CV-ketel en -infrastructuur dateren van 2012.<br><br>Er zijn dan ook geen asbestverdachte materialen te verwachten zoals bvb. textielkoord of pakking, dichtingen. | Plan 1.1: gelijkvloers |

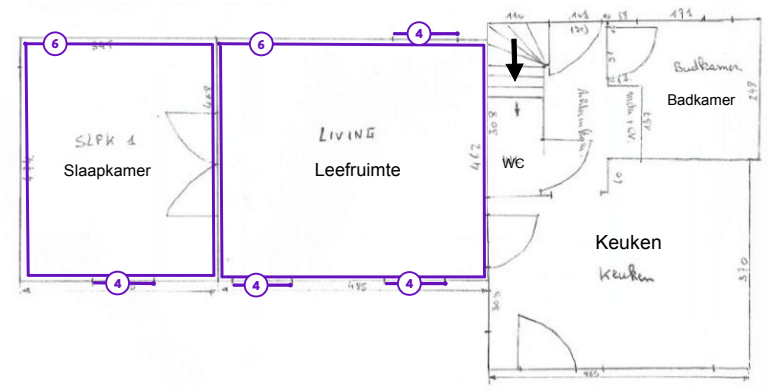
# Plan 1.2: gelijkvloers (2)

| Beschrijving | Type | Actie |
|---|---|---|
| 4. Dichtingskit buitenschrijnwerk | Overige ruimte of materiaal | - |
| 6. Pleisterwerk binnenmuren | Overige ruimte of materiaal | - |

| Beschrijving | Notitie | Terug te vinden op plannen |
|---|---|---|
| Fiche 4: Dichtingskit buitenschrijnwerk | Al het aluminium buitenschrijnwerk dateert van 2012, waarbij enkel siliconen of kunststofdichtingen werden vastgesteld. | Plan 1.2: gelijkvloers (2) |

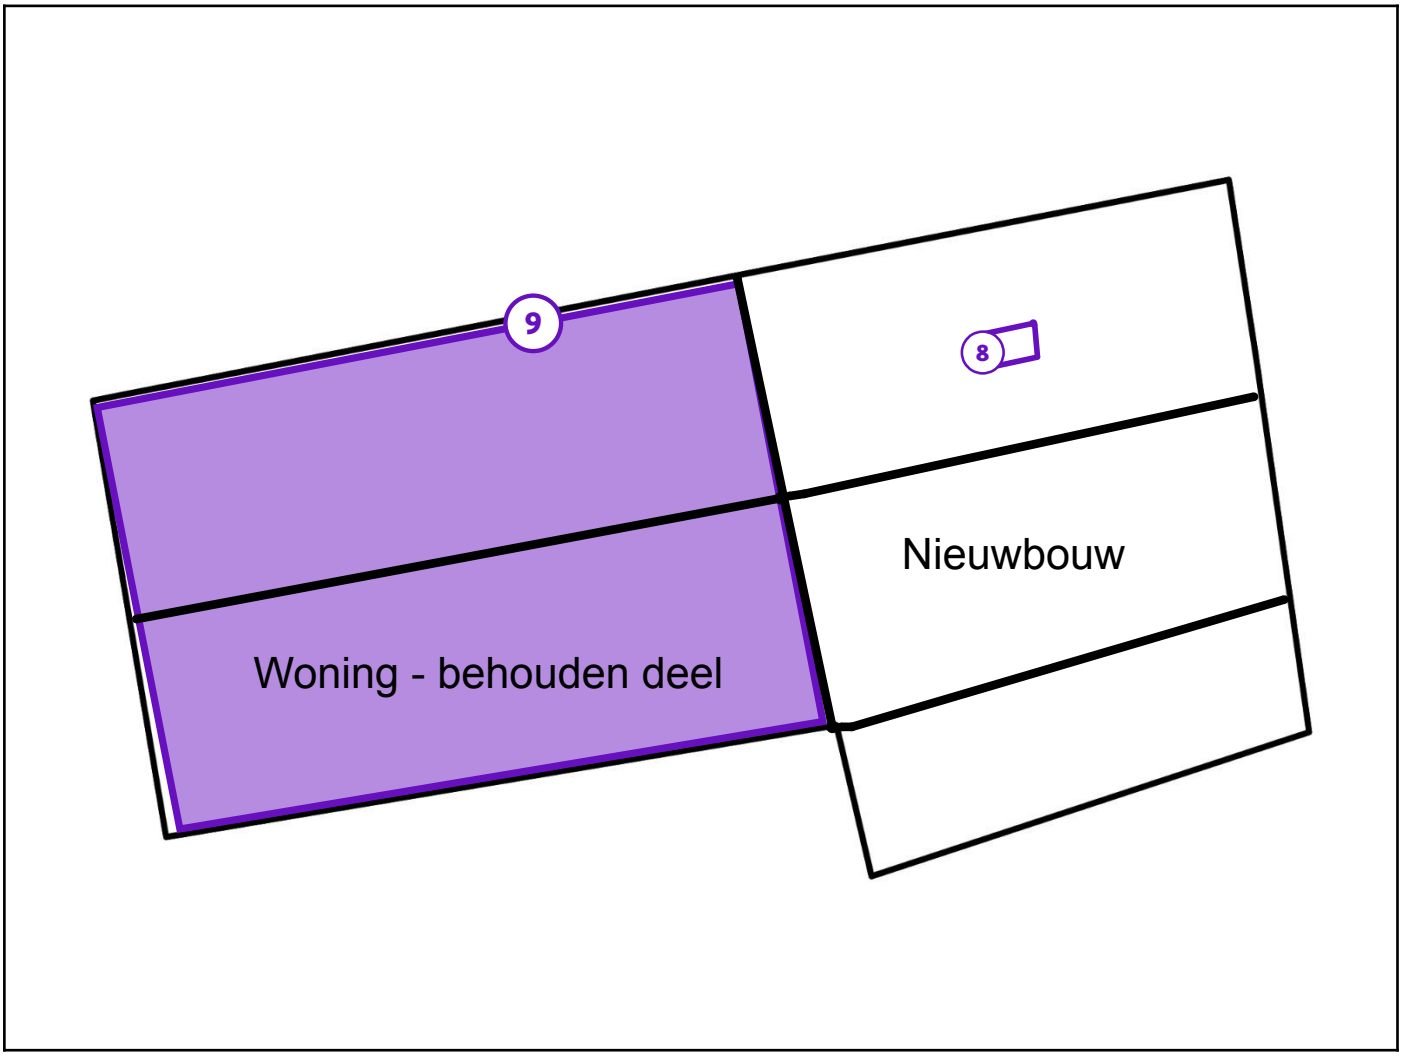
# Plan 1.3: daken woning

| Beschrijving | Type | Actie |
|---|---|---|
| 8. Rookgaskanalen | Overige ruimte of materiaal | - |
| 9. Onderdak woning | Overige ruimte of materiaal | - |

| Beschrijving | Notitie | Terug te vinden op plannen |
|---|---|---|
| Fiche 8: Rookgaskanalen | Het enige waarneembare kleine rookgaskanaal is niet asbestverdacht (kunststof), en bevindt zich op het deel nieuwbouw | Plan 1.3: daken woning |
| Fiche 9: Onderdak woning | Het onderdak van het behouden deel van de woning kon op verschillende plaatsen waargenomen worden door het optillen van dakpannen zowel aan de voor- als achterzijde van het dak.<br><br>Alle vastgestelde materialen zijn daarbij niet asbestverdacht (kunststof folies en deels dunne roze isolatiepanelen uit kunststofschuim) | Plan 1.3: daken woning |

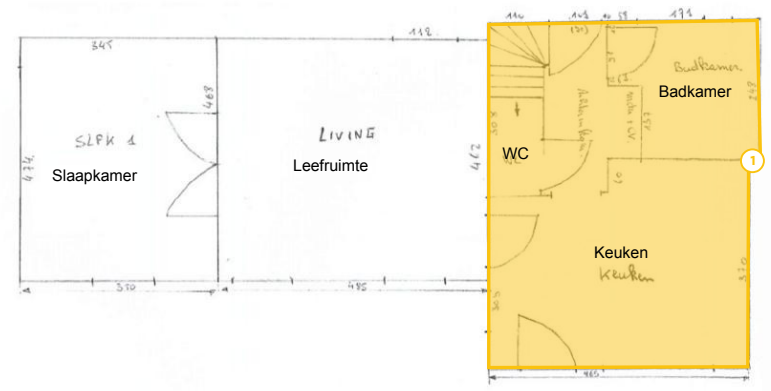
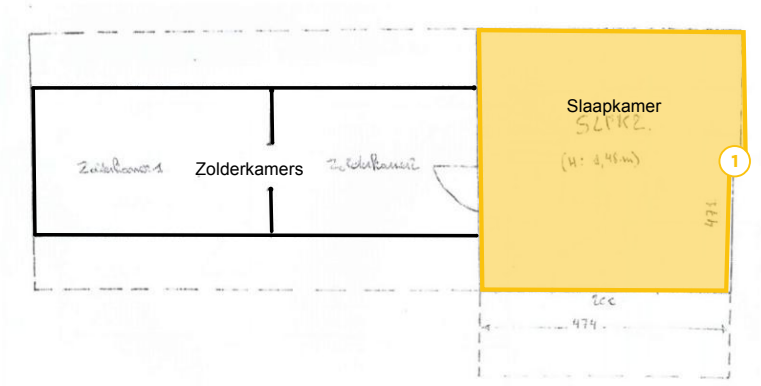
| Beschrijving | Type | Actie |
|---|---|---|
| 1. Woning - deel nieuwbouw | Uitsluiting | - |

**Bouwjaar:** 2012

*Constructies gebouwd vanaf 2001 moeten niet onderzocht worden*

| **Opmerking** | Het rechterdeel van de woning werd vanaf het maaiveld volledig heropgebouwd nà sloop van de oude constructie.<br><br>De eigenaar leverde voldoende fotomateriaal en facturen aan om dit te staven. |

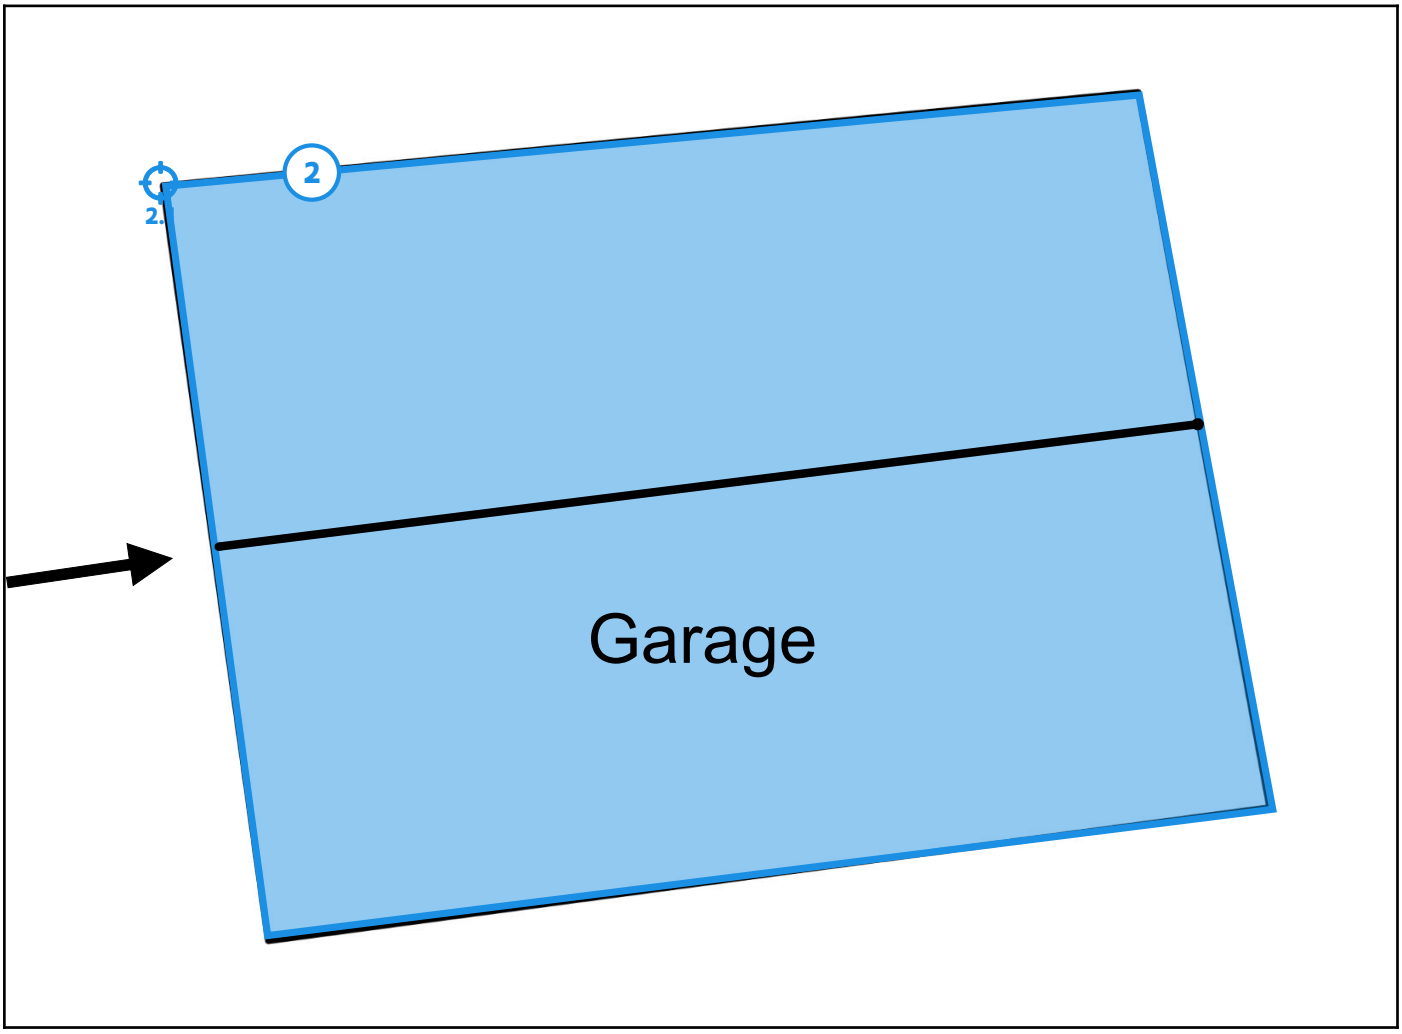
# Plan 3.1: Garage

| Beschrijving | Type | Actie |
|---|---|---|
| 2. Golfplaten dak garage | Geen asbest | - |
| 2.1 Code: ABSW-26-27-1 | Puntmonster | - |

| # | Type | Referentie | Resultaat |
|---|---|---|---|
| 2.1 | Puntmonster | ABSW-26-27-1 | Geen asbest |

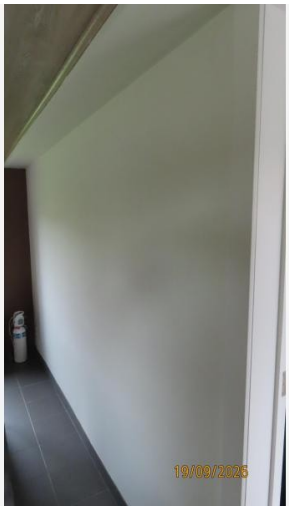
# Fiche 6: Pleisterwerk binnenmuren

| Beschrijving | Notitie | Terug te vinden op plannen |
|---|---|---|
| Fiche 6: Pleisterwerk binnenmuren | Bij de grondige renovatie werd alle oude pleister op de binnenmuren verwijderd in het behouden woningdeel.<br><br>De eigenaar leverde voldoende fotomateriaal aan van tijdens de werken om dit te kunnen staven. | Plan 1.2: gelijkvloers (2) |
