Asbestinventarisattest

Van Immerseelstraat 51/201, 2018 Antwerpen

Attestnummer : **20260512-000017.000**
Uitgegeven op : **12.05.2026**
Geldig tot : **Onbeperkt** (tenzij de toestand wijzigt)

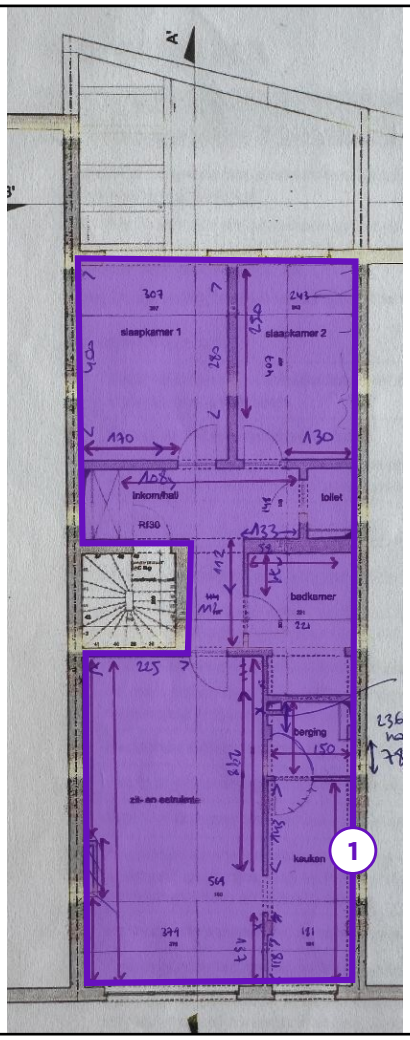
Plan 1.2: Appartement +2 (vloeren)

Hoewel overal nieuwe (laminaat)vloeren, geen uitspraak mogelijk over eventuele oude onderliggende vloerlagen zonder destructief te werk te gaan. Niet in kader van dit asbest attest.

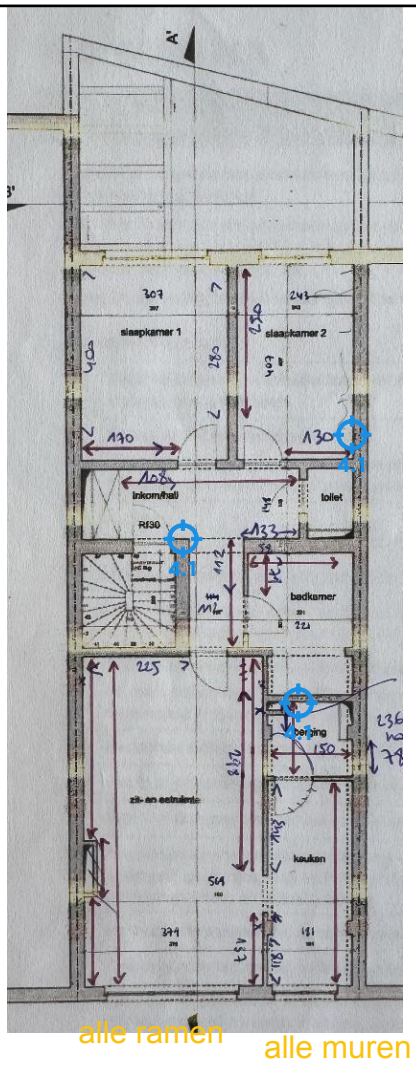
Plan 1.3: Appartement +2 (muren)

Beschrijving	Type	Actie
4. Pleisterwerk muren	Geen asbest	-
4.1 Code: #1 Pleisterwerk muren	Mengmonster	-
5. Afdichtingsmateriaal aan schrijnwerk	Overige ruimte of materiaal	-

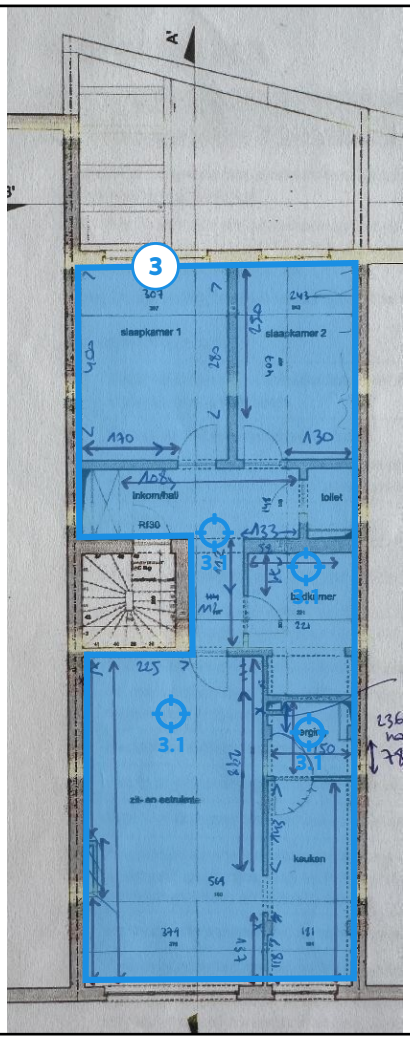
Plan 1.4: Appartement +2 (plafonds)

Beschrijving	Type	Actie
3. Pleisterwerk plafond	Geen asbest	-
3.1 Code: #2 Pleisterwerk plafond	Mengmonster	-

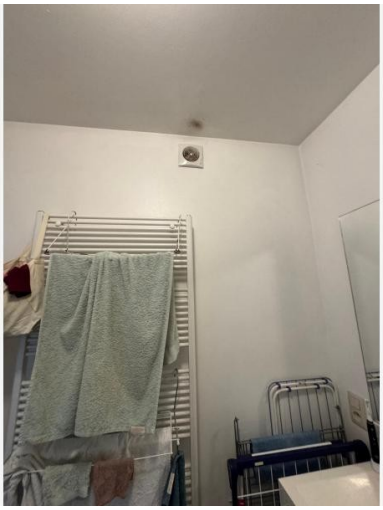
Fiche 3: Pleisterwerk plafond

Geen asbest

#	Type	Referentie	Resultaat
3.1	Mengmonster	#2 Pleisterwerk plafond	Geen asbest

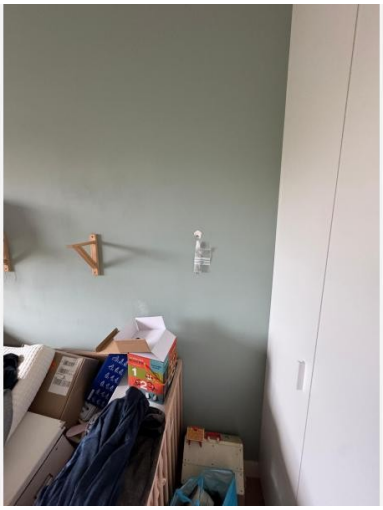
Fiche 4: Pleisterwerk muren

Geen asbest

#	Type	Referentie	Resultaat
4.1	Mengmonster	#1 Pleisterwerk muren	Geen asbest

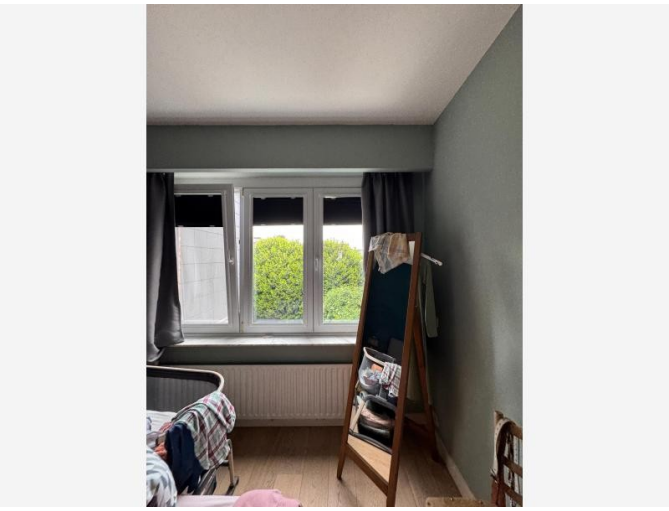
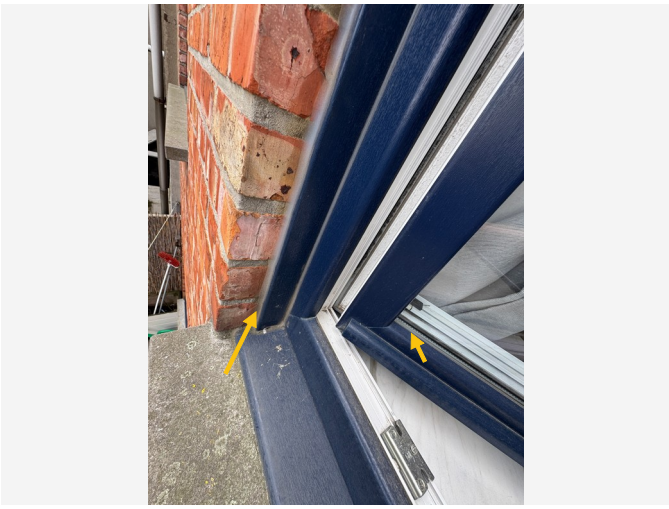
Beschrijving	Notitie	Terug te vinden op plannen
Fiche 5: Afdichtingsmateriaal aan schrijnwerk	Zowel tussen frame en glas als tussen frame en gevel	Plan 1.3: Appartement +2 (muren)
Fiche 6: Stookketel	Geen asbestverdachte toepassingen aan of rond de ketel aangetroffen; ketel is bovendien recent; model: Vaillant Ecotec Plus	Plan 1.1: Appartement +2
