# Asbestinventarisattest

Glazenleeuwstraat 126, 9120 Beveren-Kruibeke-Zwijndrecht

Attestnummer : **20260423-000386.000**
Uitgegeven op : **23.04.2026**
Geldig tot : **23.04.2036**

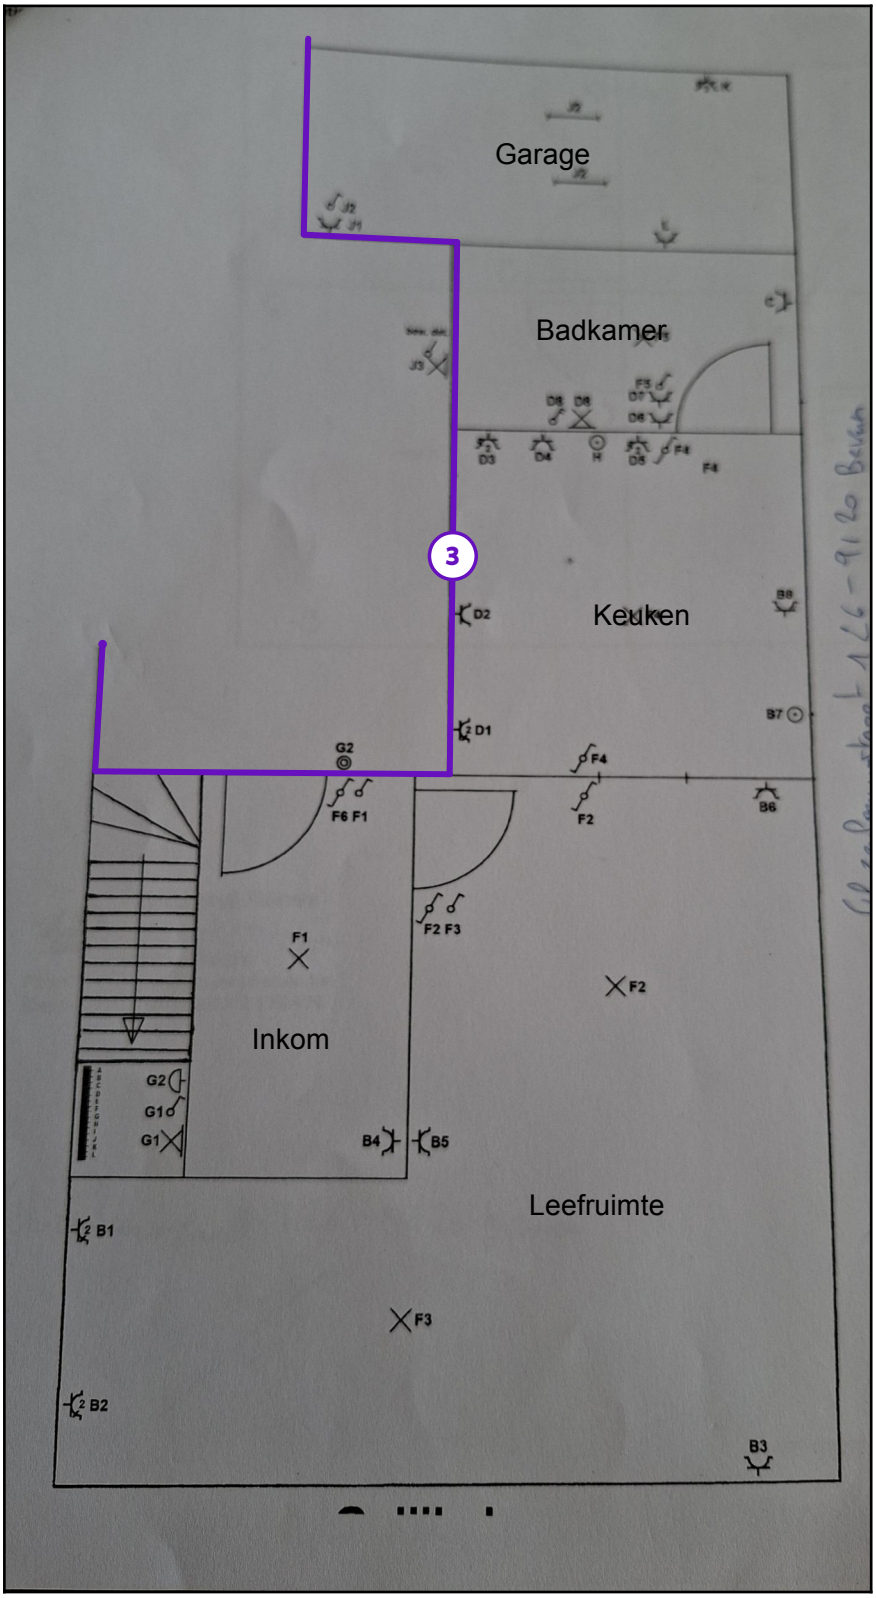
# Plan 1.1: Grondplan gelijkvloers

| 3. Niet-asbestverdachte crepi | Advies | - |

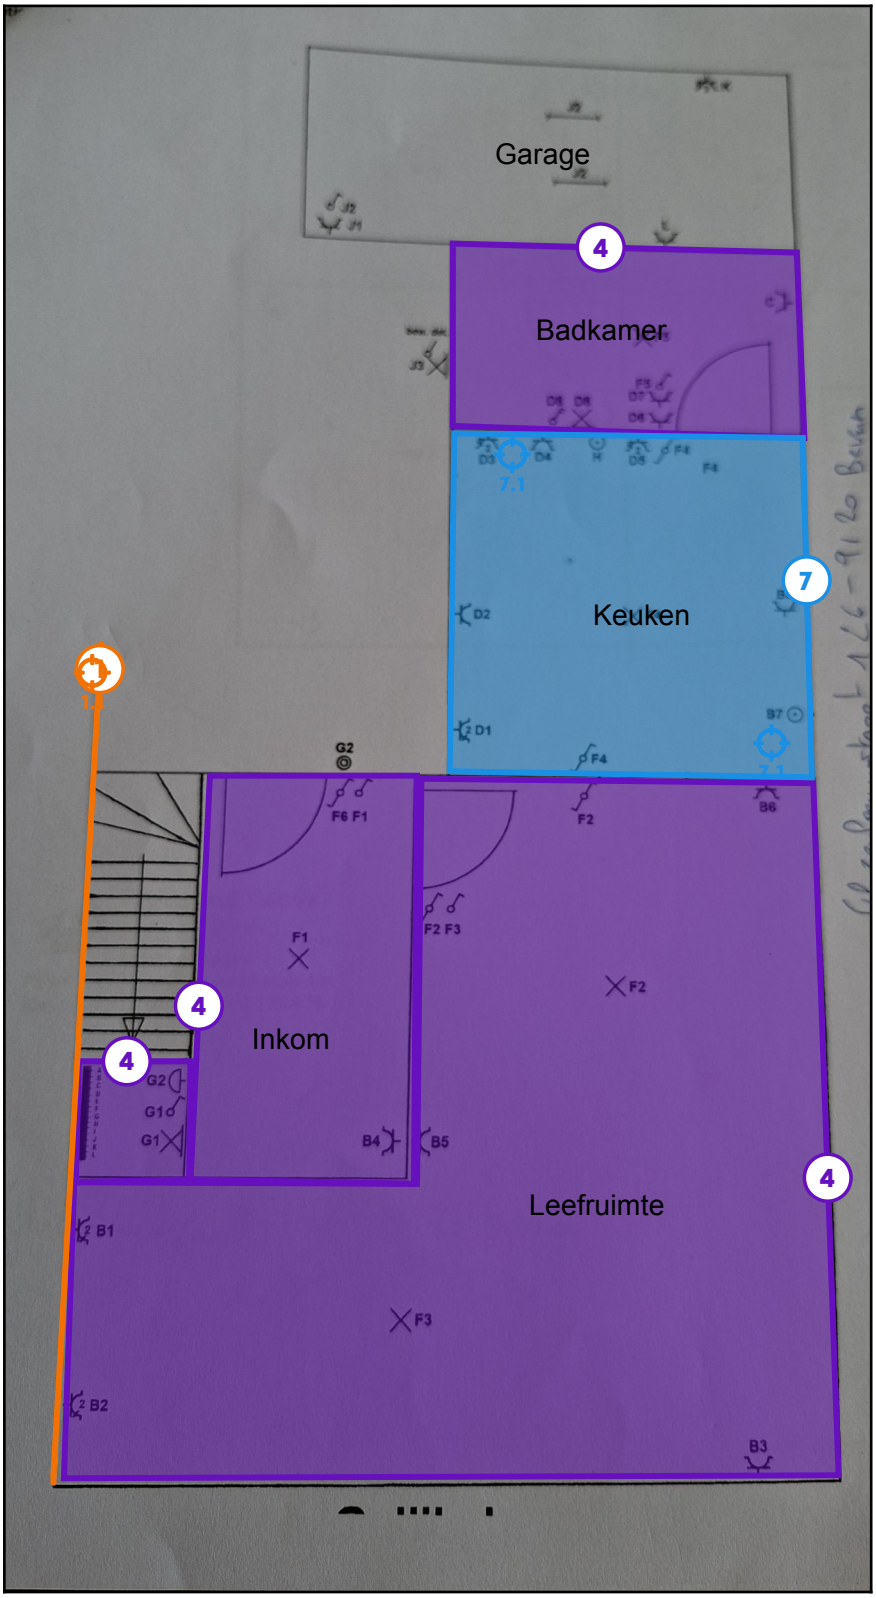
# Plan 1.2: Grondplan gelijkvloers

| 1. Leien (gevel) | Asbestmateriaal | Verwijderen |
| 4. Verlaagd plafond | Advies | - |
| 7. Pleisterwerk plafonds | Geen asbest | - |

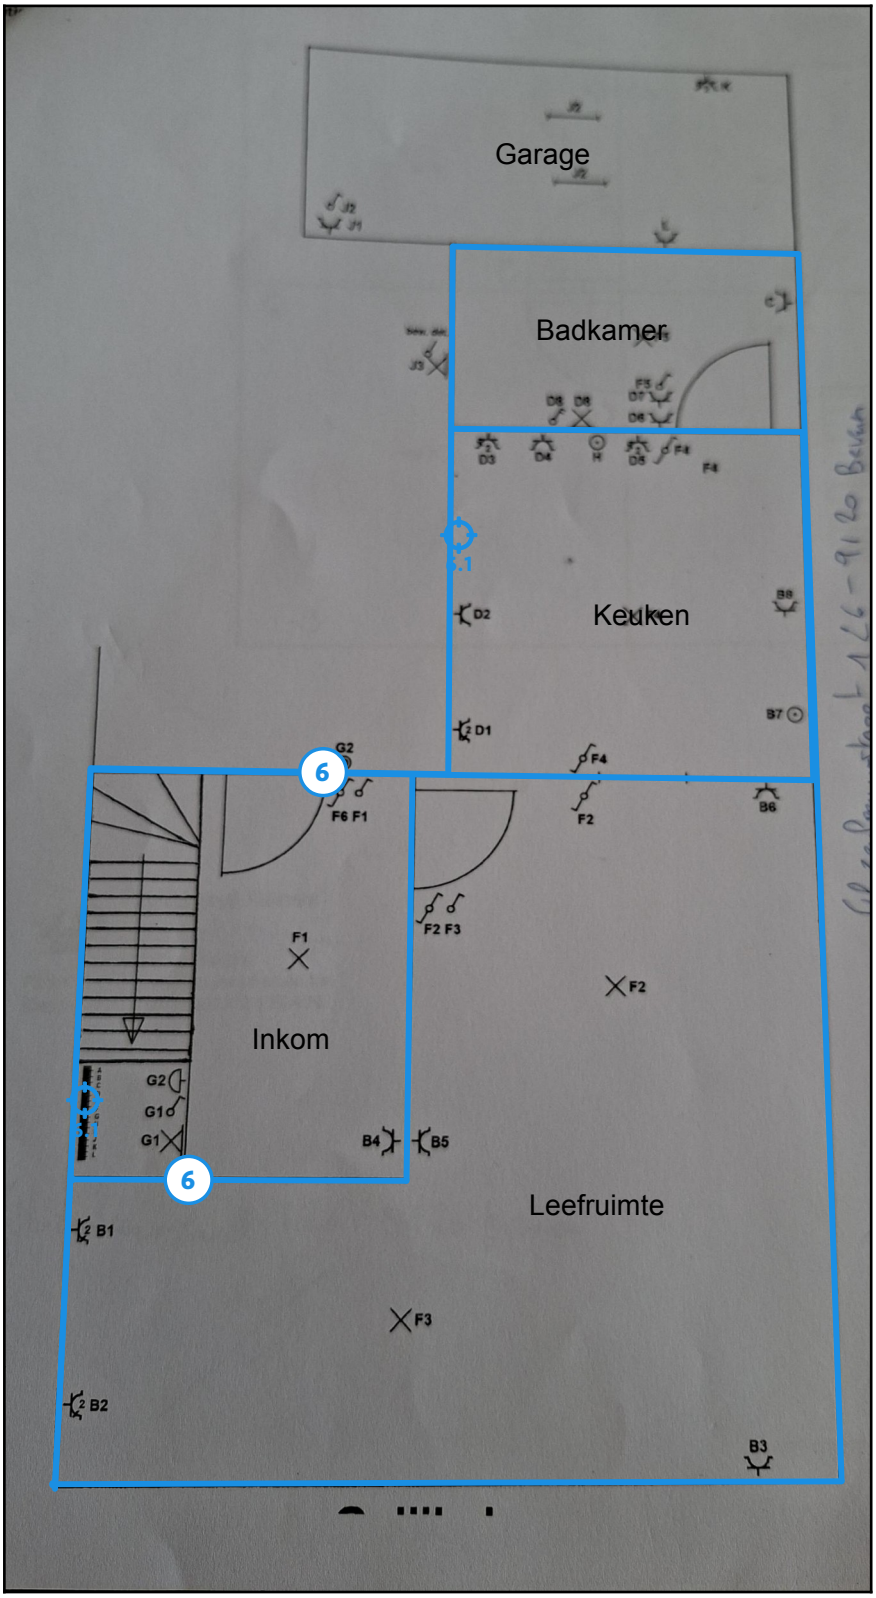
# Plan 1.3: Grondplan gelijkvloers

| 6. Pleisterwerk wanden | Geen asbest | - |

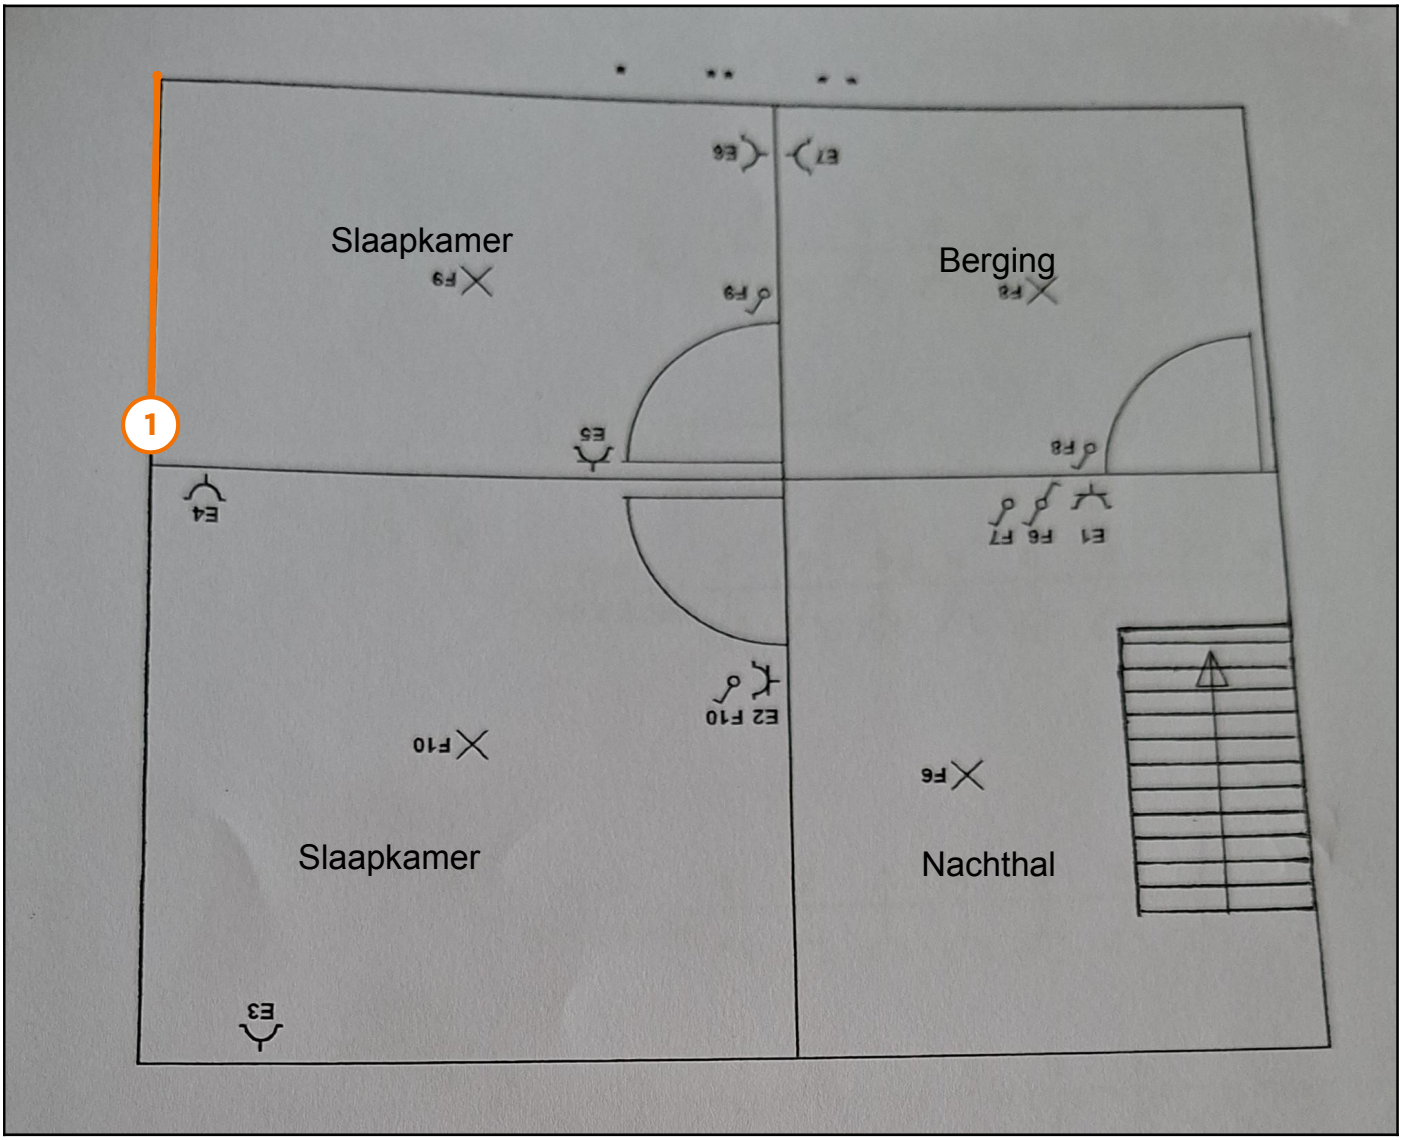
# Plan 1.4: Grondplan verdieping

| Beschrijving | Type | Actie |
|---|---|---|
| 1. Leien (gevel) | Asbestmateriaal | Verwijderen |

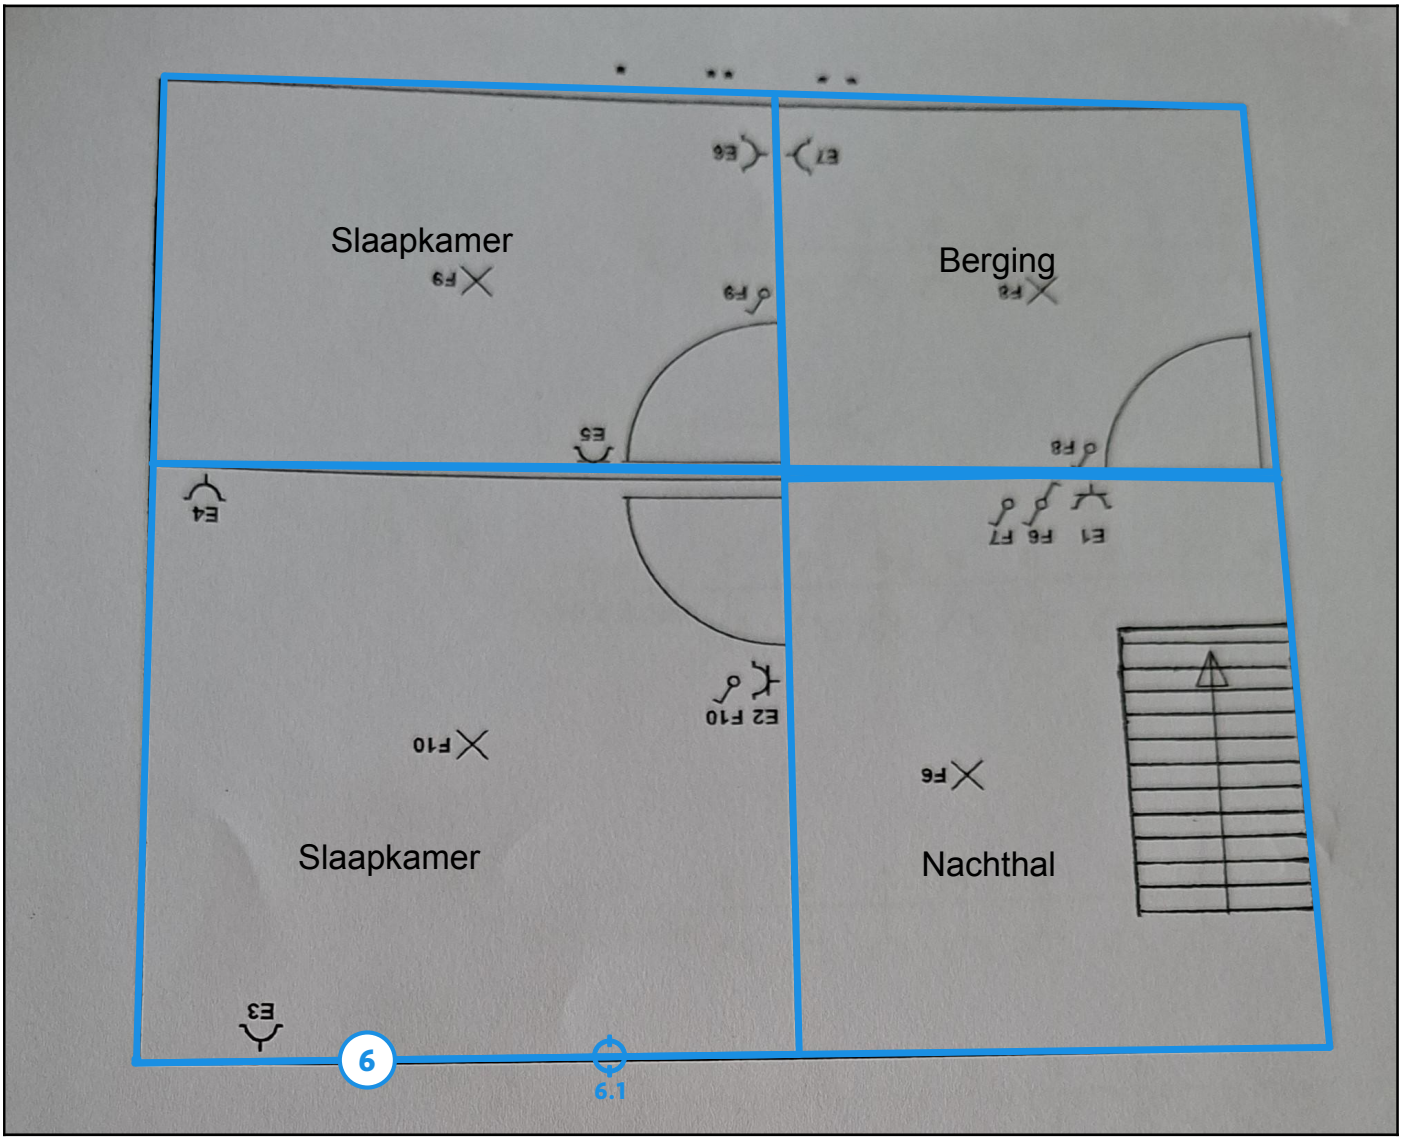
# Plan 1.6: Grondplan verdieping

| Beschrijving | Type | Actie |
|---|---|---|
| 6. Pleisterwerk wanden | Geen asbest | - |

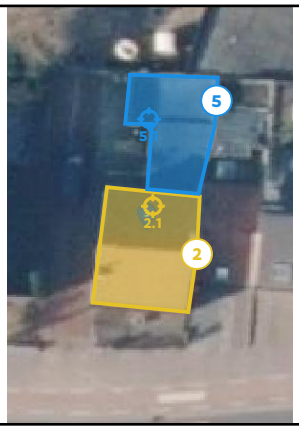
# Plan 1.8: Bovenaanzicht woning

| Beschrijving | Type | Actie |
|---|---|---|
| 2. Onderdak type Menuiserite | Asbestmateriaal | Zorgvuldig beheren |
| 5. Roofing plat dak | Geen asbest | - |

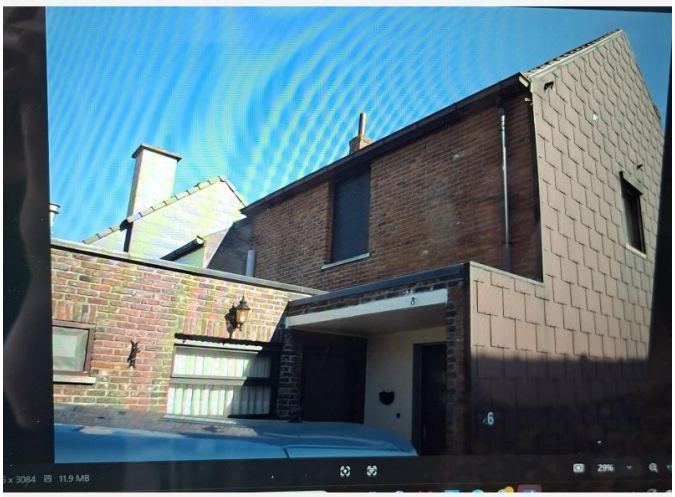
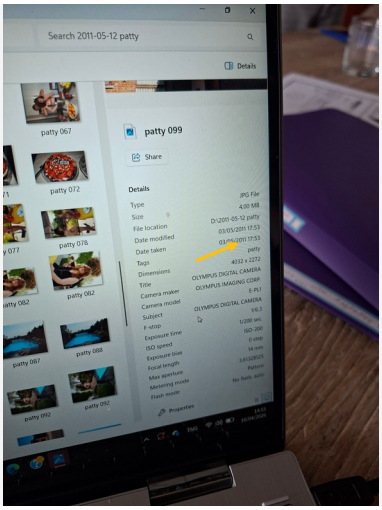
# Fiche 3: Niet-asbestverdachte crepi

De crepi werd na het risicobouwjaar aangebracht en is dus bijgevolg niet-asbestverdacht. DIt is duidelijk te zien op foto's die aangeleverd werden.

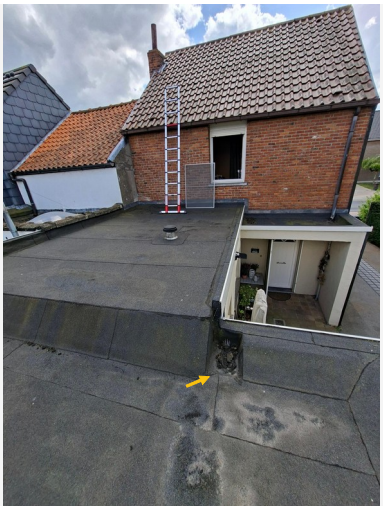
# Fiche 5: Roofing plat dak

Geen asbest

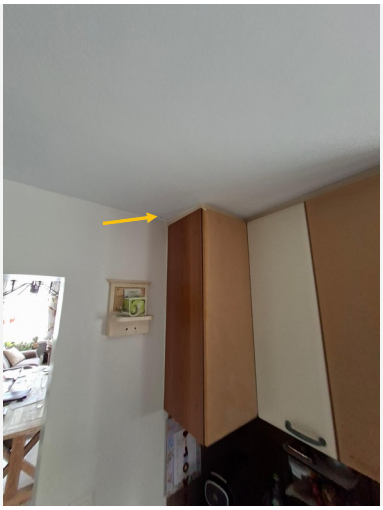
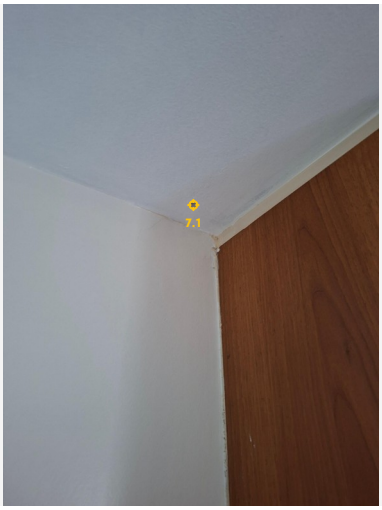
# Fiche 7: Pleisterwerk plafonds

Geen asbest
