Asbestinventarisattest

Wespelaarsebaan 62, 3190 Boortmeerbeek

Attestnummer : **20260929-000544.000**
Uitgegeven op : **29.09.2026**
Geldig tot : **29.09.2036**

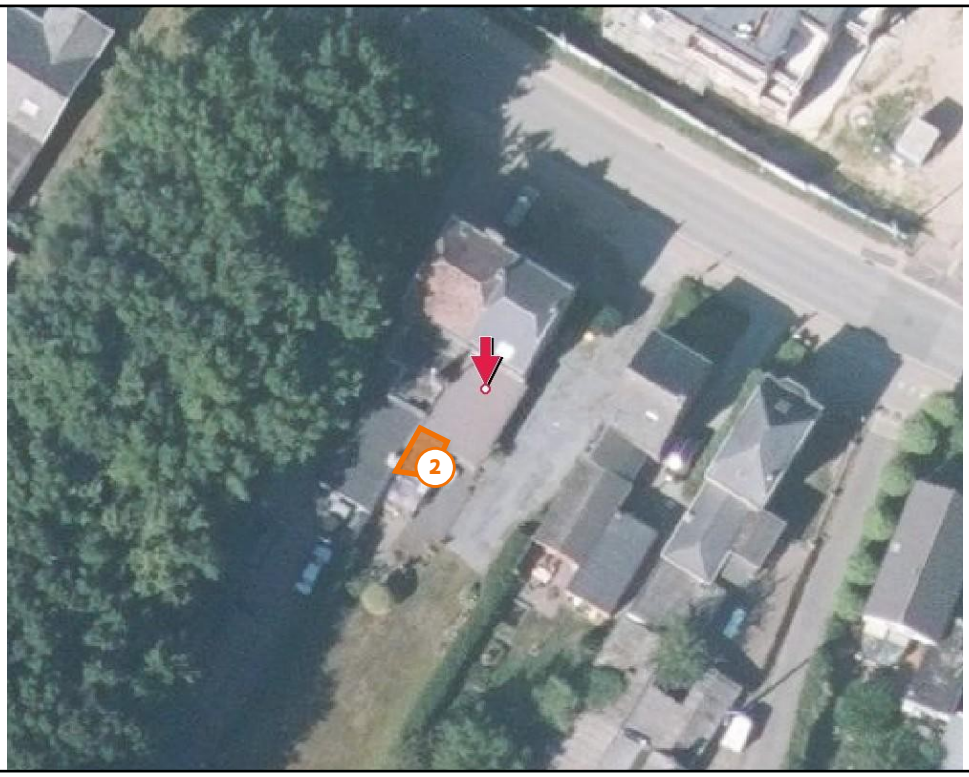
Plan 1.1: Luchtfoto (3)

Beschrijving	Type	Actie
2. Golfplaten (Hellend dak)	Asbestmateriaal	Verwijderen

Fiche 2: Golfplaten (Hellend dak)

Gebondenheid	Categorie 1: hechtgebonden in oorsprong
Asbestsoort (vezeltype)	Crocidoliet aanwezig
Asbestconcentratie	Laag (< 50%)
Afschermingsgraad van het gehele materiaal	Geheel of deels vrij aan de buitenlucht, maar geen contact met binnenlucht
Toestand van het materiaal	Licht beschadigd, licht verweerd. Intacte calciumsilicaatplaat of materiaal met categorie 3-gebondenheid

- Zorg voor een veilig beheer. Vermijd het beschadigen van het asbestmateriaal. Controleer de toestand jaarlijks op wijzigingen.
- Verwijder dit asbestmateriaal zo snel mogelijk. Volg de toestand goed op.
- Voer bijkomende staalname(s) uit.

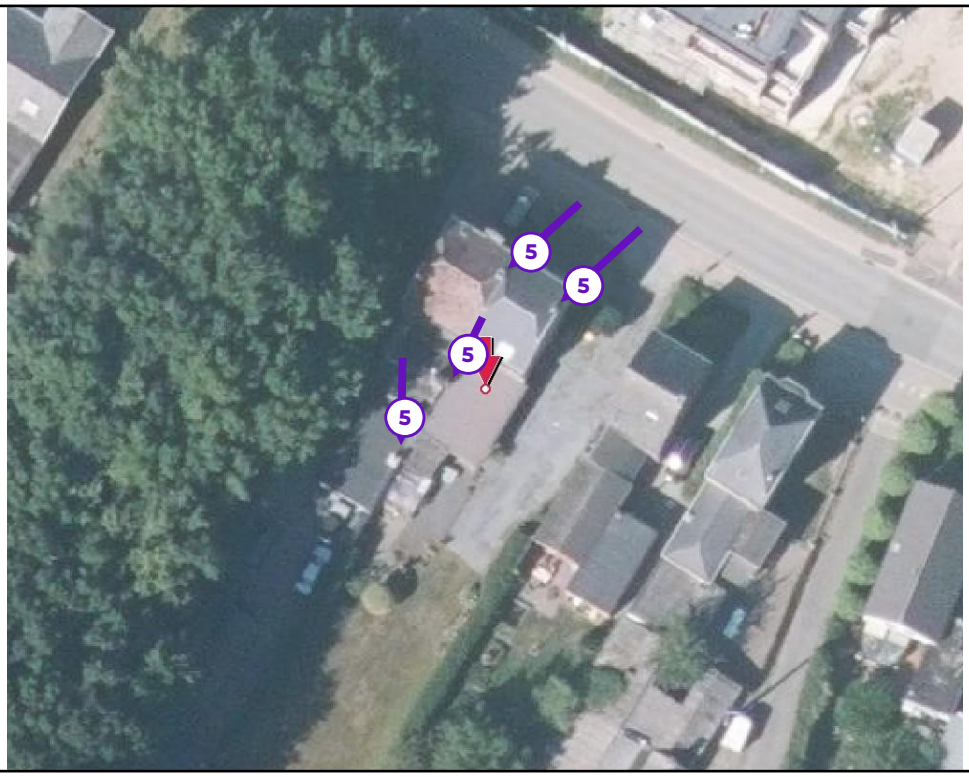
Plan 1.5: Luchtfoto (1)

Beschrijving	Type	Actie
5. Schouw niet bereikbaar (binnenkant schacht)	Beperking	-

Reden: Het te onderzoeken materiaal situeert zich hoger dan 3,50 m te rekenen vanaf een veilige ondergrond

Uitleg van de asbestdeskundige: Er is een kleine kans dat hier nog asbest aanwezig kan zijn.

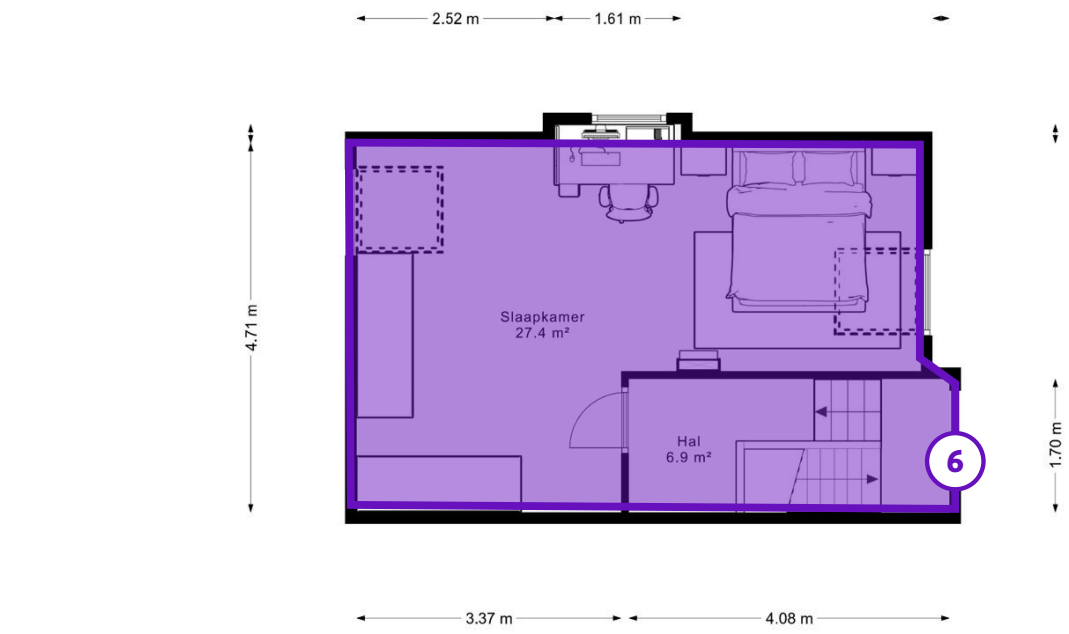
Plan 1.12: 2de (2)

Beschrijving	Type	Actie
6. Onderdak (beperking)	Beperking	-

Reden: Er is geen volledige risicobeoordeling mogelijk

Uitleg van de asbestdeskundige: Er kon tijdens de rondgang door de TCR (=toegankelijke constructie met risicobouwjaar) geen vaststellingen gedaan worden onder het dak:

1) Er kunnen geen vaststelling gedaan worden onder het dak langs de buitenzijde daar het materiaal zich hoger dan 3,50 m te rekenen vanaf een veilige ondergrond situeert

2) Er kunnen geen vaststellingen gedaan worden langs de binnenzijde, onder het dak, daar dit overal werd

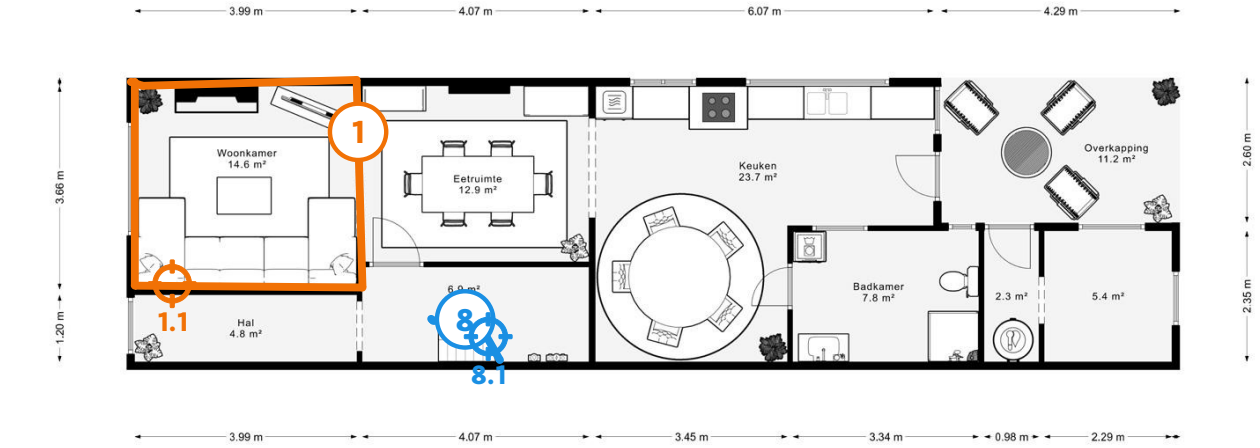
Plan 1.16: glv (3)

Beschrijving	Type	Actie
1. MM6 PS PLAAT /LR	Asbestmateriaal	Verwijderen
1.1 Code: 4.70301	Puntmonster	-
8. MM7 MASTIEK DEUR KELDER	Geen asbest	-
8.1 Code: 4.70302	Puntmonster	-

Fiche 1: MM6 PS PLAAT /LR

#	Type	Referentie	Resultaat
1.1	Puntmonster	4.70301	Chrysotiel

- Zorg voor een veilig beheer. Vermijd het beschadigen van het asbestmateriaal. Controleer de toestand jaarlijks op wijzigingen.
- Verwijder dit asbestmateriaal zo snel mogelijk. Volg de toestand goed op.
- Voer buitenluchtmetingen uit om actuele blootstellingsrisico's in de buitenlucht te monitoren.

Deze toepassing kan enkel door een erkende asbestverwijderaar verwijderd worden omdat er hier automatisch een verhoogd risico op vrijgave van asbestvezels (max. concentratie 0,01 vezels/cm3 - CODEX - Art. VI.3-54) ontstaat. (Bron: VLAREM II: 6.4.0.1 par1, par2 en par3). Een erkend asbestverwijderaar moet ingeschakeld worden voor deze toepassingen die niet (kunnen) worden verwijderd door de couveusezakmethode, door hermetische zone of door de materialen beschreven in Vlarem II, art. 6.4.0.1 par2. (Bron: Leidraad bij het Inspectieprotocol)

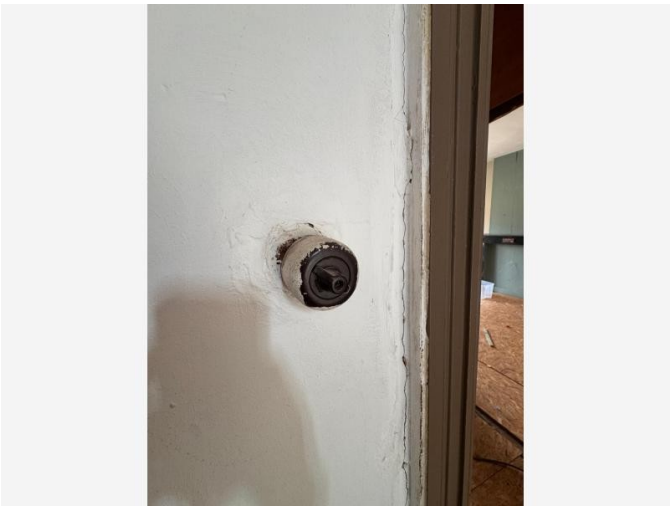
Fiche 3: Bakeliet (Schakelaars/Stopcontacten)

Gebondenheid	Categorie 1: hechtgebonden in oorsprong
Asbestsoort (vezeltype)	Alleen chrysotiel aanwezig
Asbestconcentratie	Laag (< 50%)
Afschermingsgraad van het gehele materiaal	Geheel of deels vrij aan de binnenlucht, maar geen contact met binnenluchtstromen
Toestand van het materiaal	Licht beschadigd, licht verweerd. Intacte calciumsilicaatplaat of materiaal met categorie 3-gebondenheid

Beschrijving	Bakeliet (Schakelaars/Stopcontacten)
Omgeving	Binnen
Primaire drager	Communicatie en elektrische infrastructuur en uitrusting
Asbestmateriaal	Plaat, paneel, tablet - Type Bakeliet
Bindmiddel van asbestmateriaal	Kunststof of -hars
Gebondenheid op basis van bindmiddel	Hecht
Hoeveelheid (oppervlakte - dikte - aantal)	• 1,00 m^2 - 1,00 cm - 5 stuks
Totaal volume	0,05 m^3
Eenvoudig bereikbaar	Ja
Bevestigingswijze	• Geschroefd
Identificatiemethode	De asbestdeskundige beoordeelt het materiaal als asbestverdacht en dus asbesthoudend, en dit zonder monstername. Motivatie: De monstername brengt andere schade aan dan schade die inherent is aan de monstername.
Destructieve handeling voor identificatie	Nee
Opmerking	Materiaal kan op verschillende locaties aanwezig zijn.

- Zorg voor een veilig beheer. Vermijd het beschadigen van het asbestmateriaal. Controleer de toestand jaarlijks op wijzigingen.
- Verwijder dit asbestmateriaal zo snel mogelijk. Volg de toestand goed op.
- Voer bijkomende staalname(s) uit.

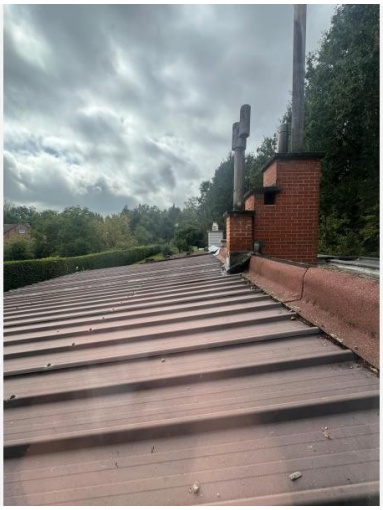
Fiche 4: Asbestcement buis schouw

Gebondenheid	Categorie 1: hechtgebonden in oorsprong
Asbestsoort (vezeltype)	Crocidoliet aanwezig
Asbestconcentratie	Laag (< 50%)
Afschermingsgraad van het gehele materiaal	Geheel of deels vrij aan de buitenlucht, maar geen contact met binnenlucht
Toestand van het materiaal	Licht beschadigd, licht verweerd. Intacte calciumsilicaatplaat of materiaal met categorie 3-gebondenheid

Beschrijving	Asbestcement buis schouw
Omgeving	Buiten
Primaire drager	Plat dak
Asbestmateriaal	Buis, koker, leiding, pijp, doorvoer
Bindmiddel van asbestmateriaal	Cement
Gebondenheid op basis van bindmiddel	Hecht
Hoeveelheid (lengte - omtrek - dikte - aantal)	• 2,00 m - 1,00 cm - 1,00 cm - 1 stuk
Totaal volume	< 0,001 m^3
Eenvoudig bereikbaar	Ja
Bevestigingswijze	• Geklemd
Identificatiemethode	De asbestdeskundige beoordeelt het materiaal als asbestverdacht en dus asbesthoudend, en dit zonder monstername. Motivatie: De monstername brengt andere schade aan dan schade die inherent is aan de monstername.
Destructieve handeling voor identificatie	Nee
Opmerking	De precieze lengte is onbekend.

- Zorg voor een veilig beheer. Vermijd het beschadigen van het asbestmateriaal. Controleer de toestand jaarlijks op wijzigingen.
- Verwijder dit asbestmateriaal zo snel mogelijk. Volg de toestand goed op.
- Voer bijkomende staalname(s) uit.

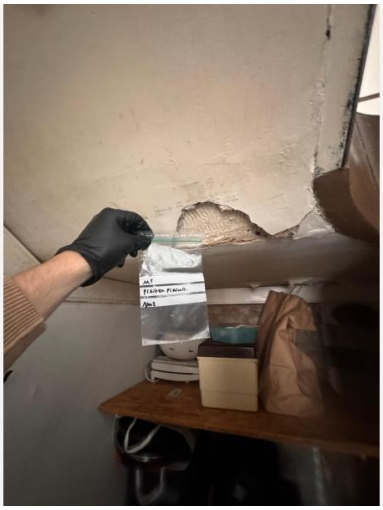
Fiche 9: MM2 MS PLEISTER PLAFOND

Geen asbest
