Asbestinventarisattest

Overwinningstraat 22, 2610 Antwerpen

Attestnummer : **20261001-000169.000**
Uitgegeven op : **01.10.2026**
Geldig tot : **Onbeperkt** (tenzij de toestand wijzigt)

Asbestveilig (maar mogelijk niet asbestvrij)

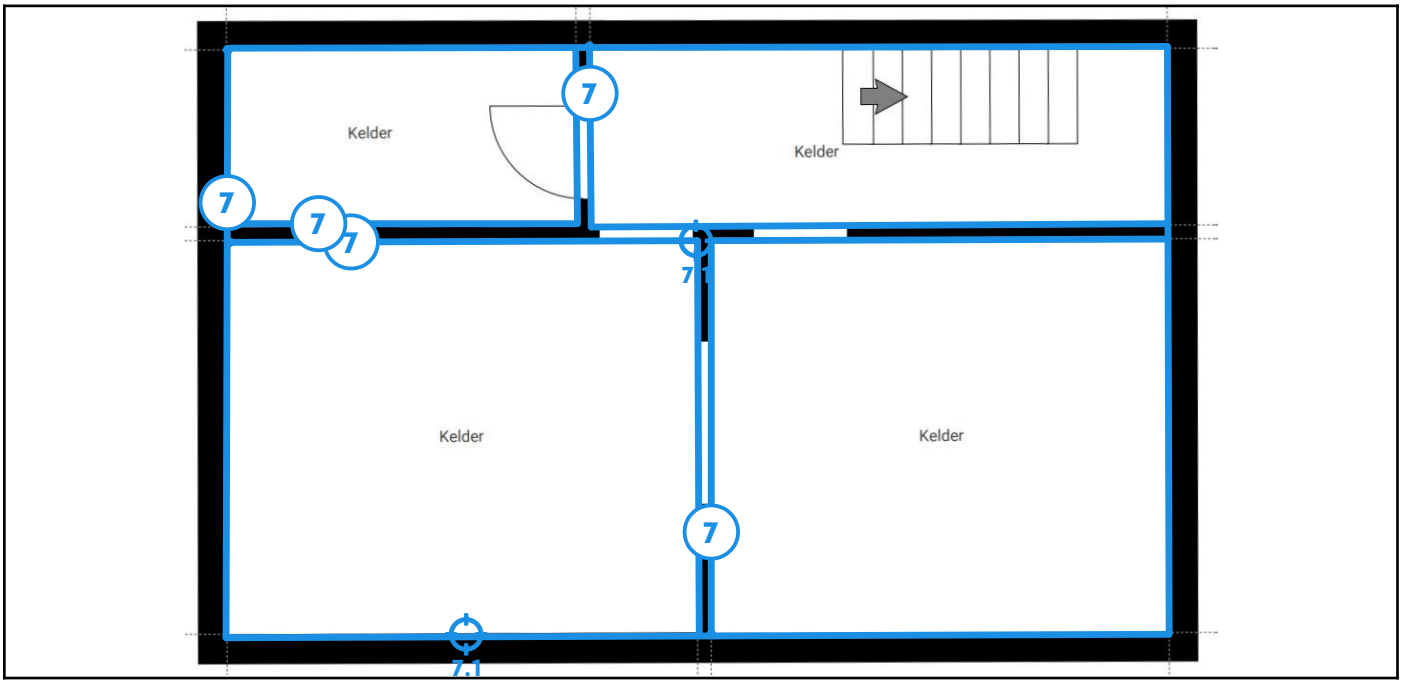
Plan 1.1: Kelder

Beschrijving	Type	Actie
7. Cementering Kelder	Geen asbest	-
7.1 Code: MM02	Mengmonster	-

#	Type	Referentie	Resultaat
7.1	Mengmonster	MM02	Geen asbest

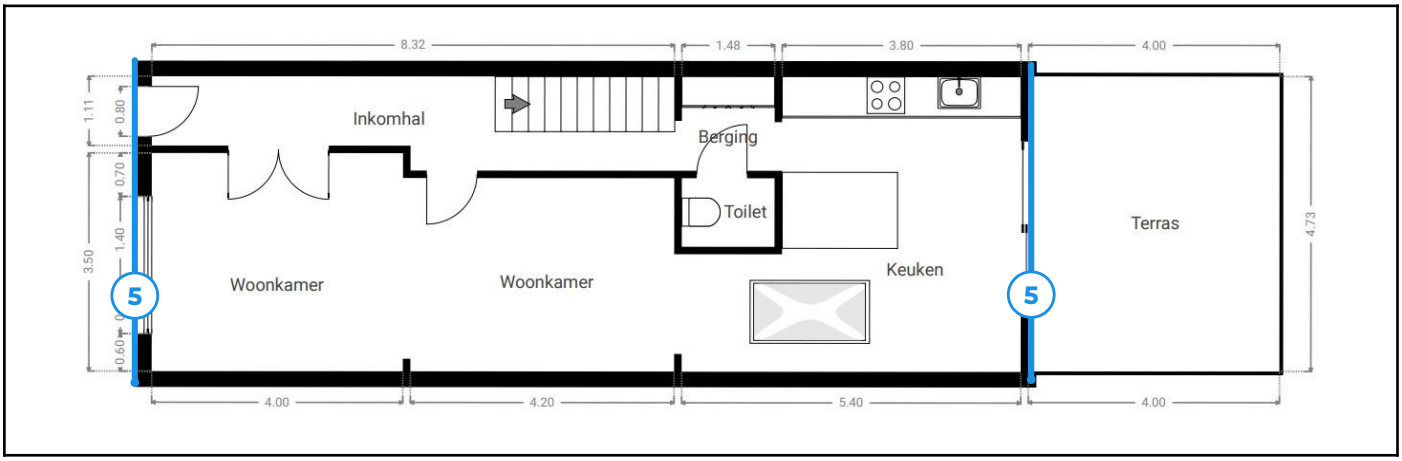
Plan 1.2: Gelijkvloers

Beschrijving	Type	Actie
5. Gevel met crep	Geen asbest	-

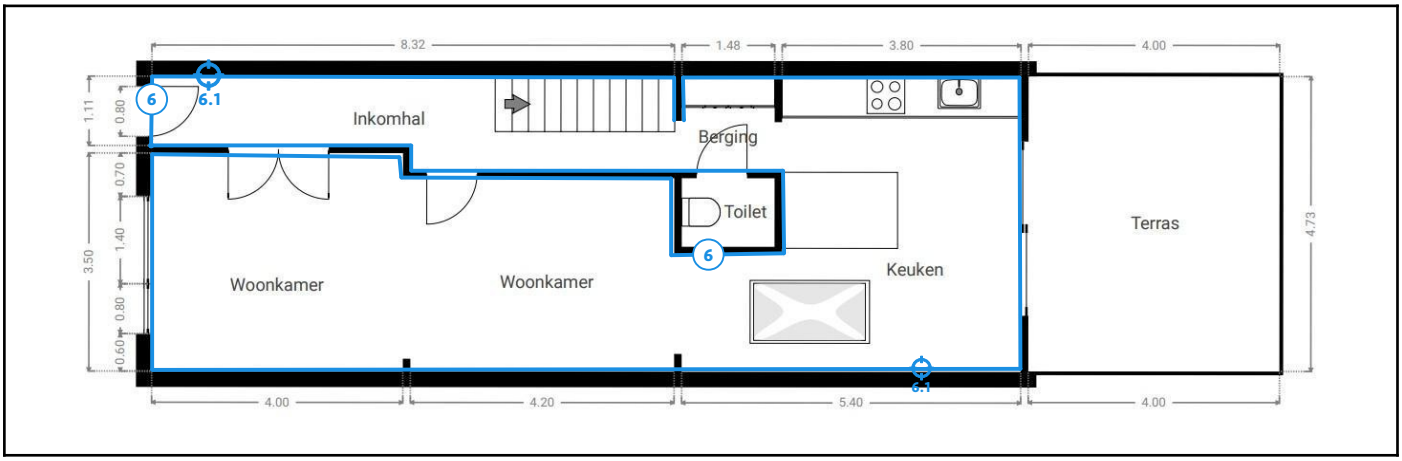
Plan 1.3: Gelijkvloers

Beschrijving	Type	Actie
6. Pleisterwerk wanden	Geen asbest	-
6.1 Code: MM01	Mengmonster	-

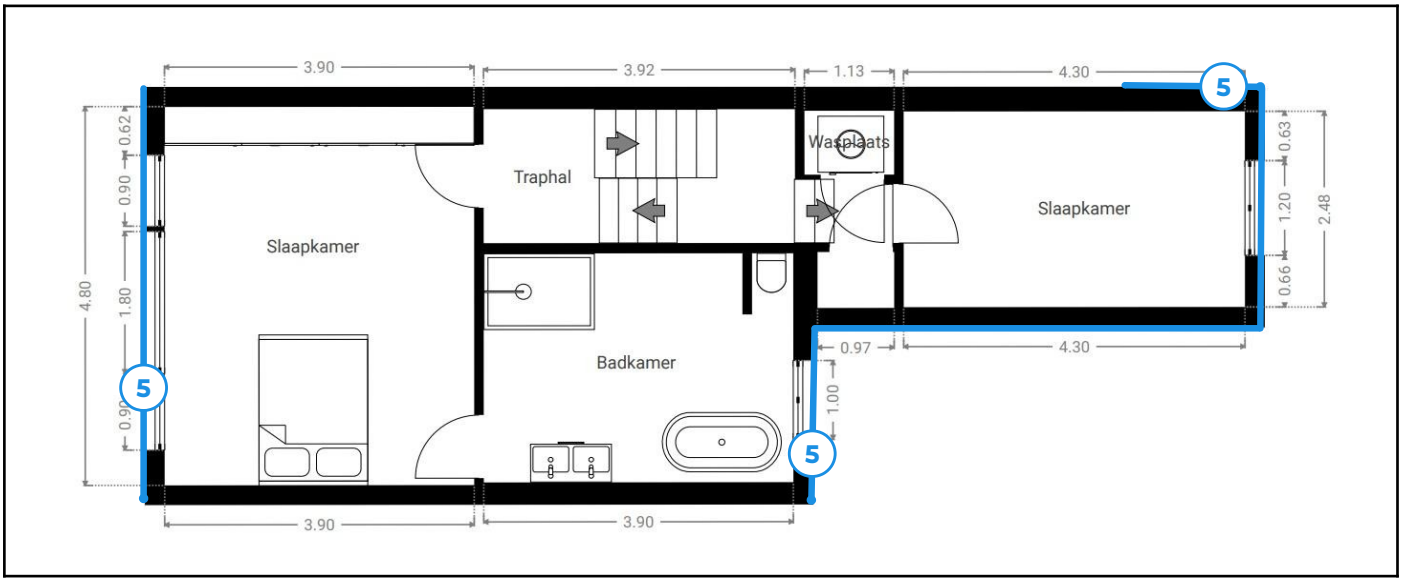
Plan 1.4: Verdieping 1

Beschrijving	Type	Actie
5. Gevel met crep	Geen asbest	-

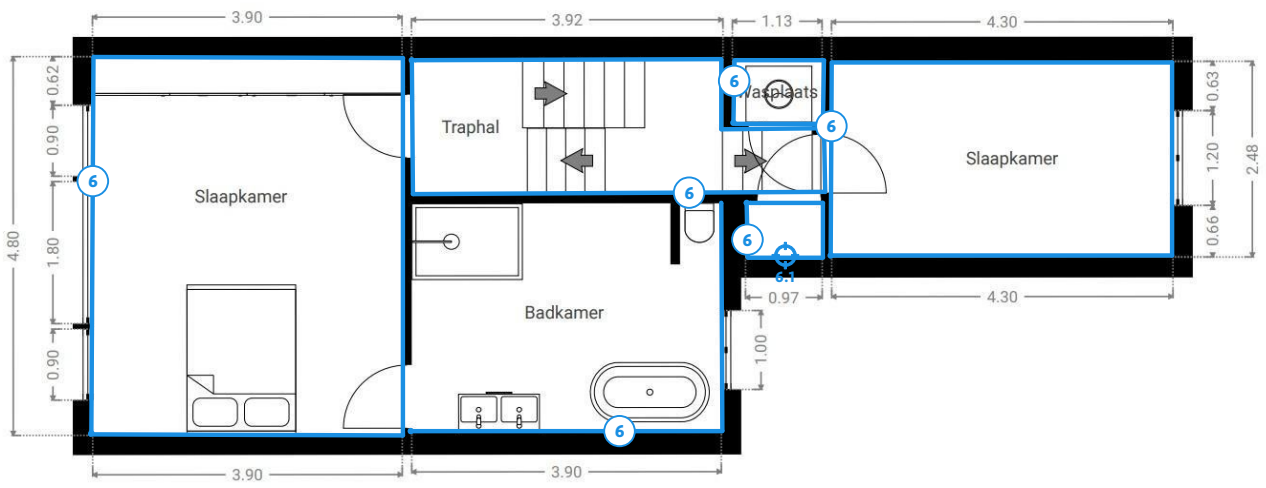
Plan 1.5: Verdieping 1

Beschrijving	Type	Actie
6. Pleisterwerk wanden	Geen asbest	-
6.1 Code: MM01	Mengmonster	-

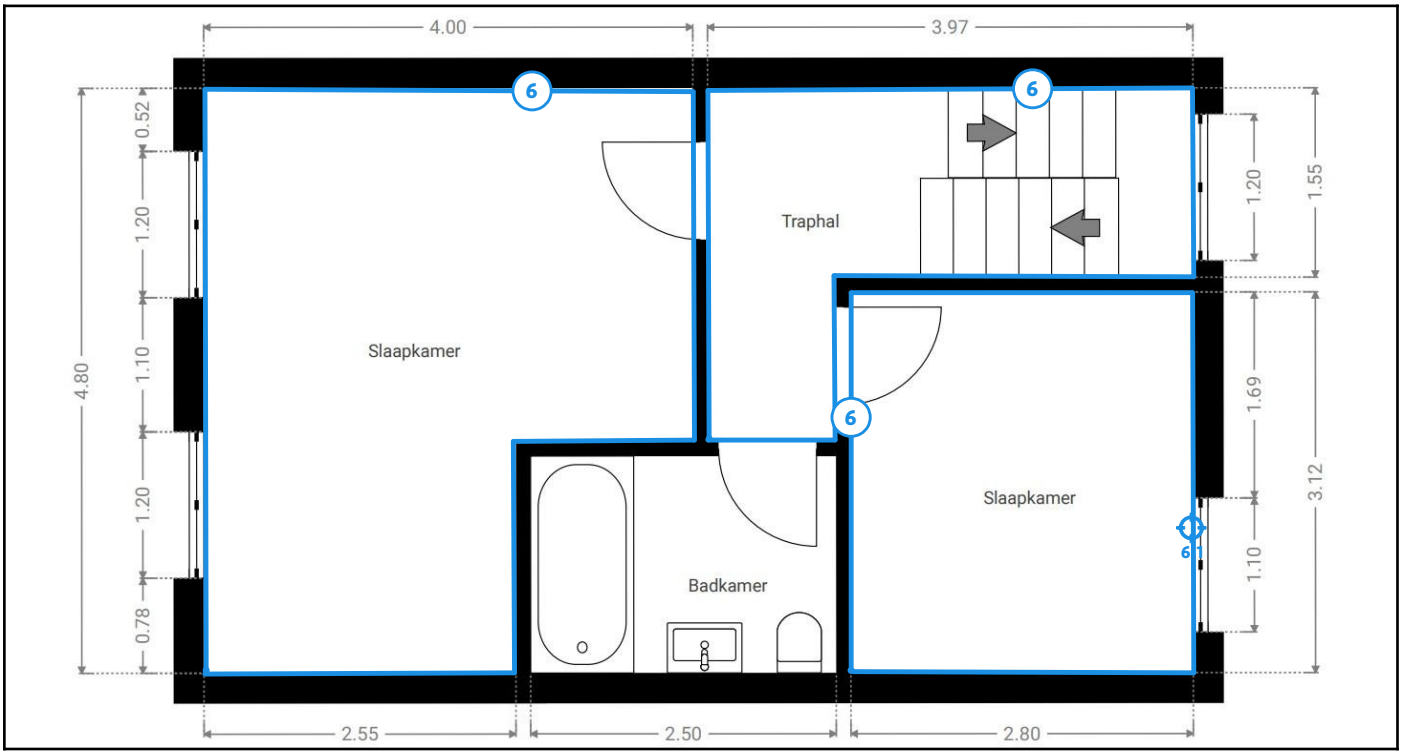
Plan 1.6: Verdieping 2

Beschrijving	Type	Actie
6. Pleisterwerk wanden	Geen asbest	-
6.1 Code: MM01	Mengmonster	-

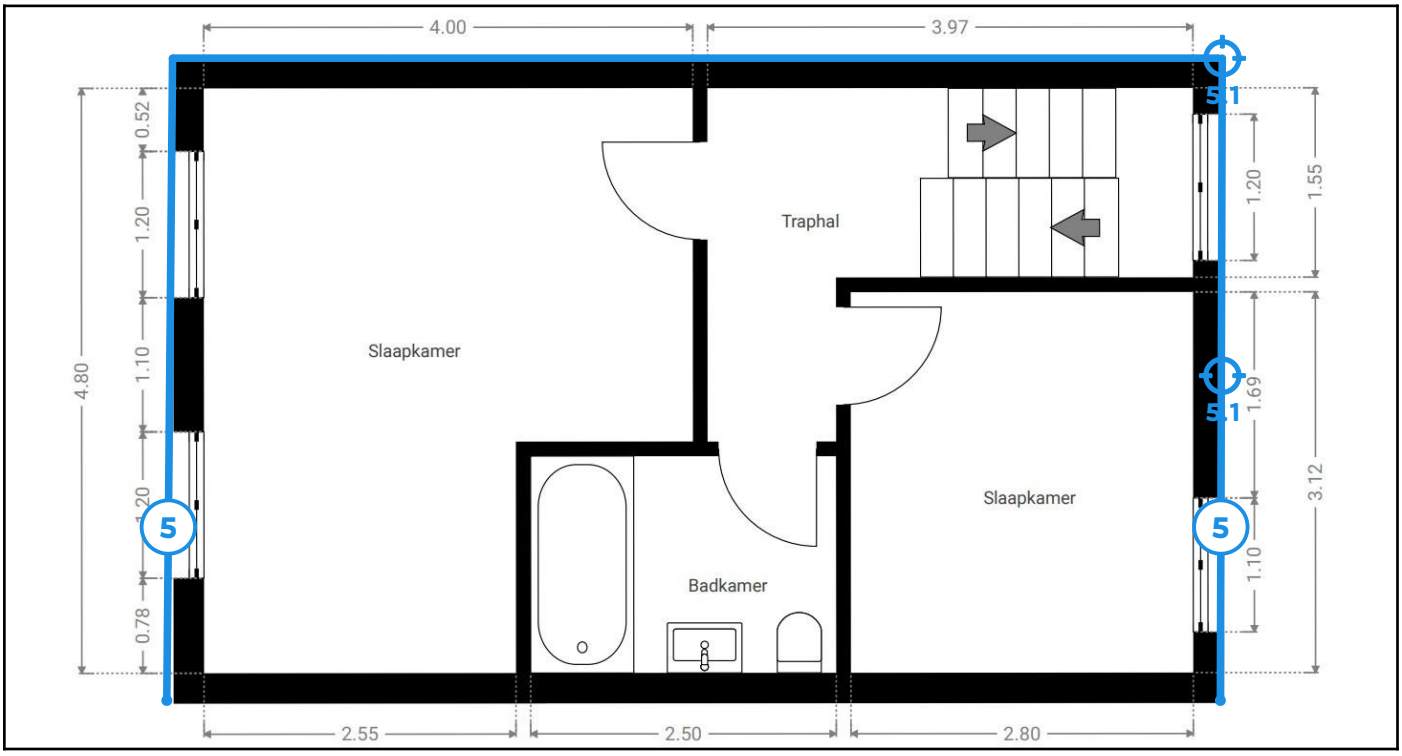
Plan 1.7: Verdieping 2

Beschrijving	Type	Actie
5. Gevel met crep	Geen asbest	-
5.1 Code: MM05	Mengmonster	-

#	Type	Referentie	Resultaat
5.1	Mengmonster	MM05	Geen asbest

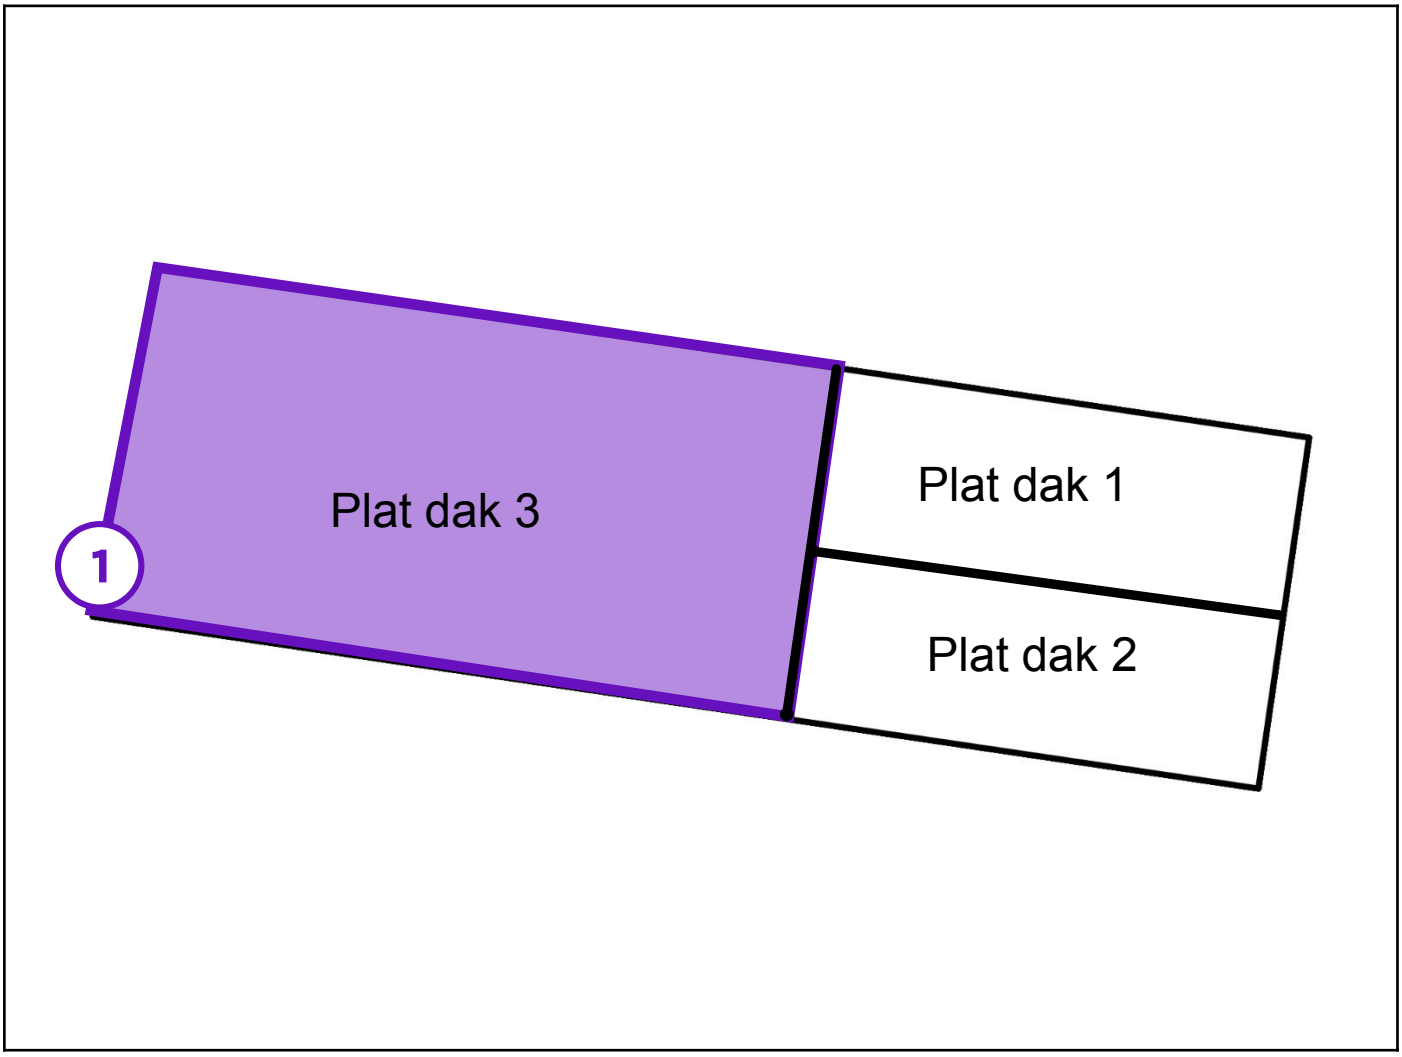
Plan 1.8: Dak

Beschrijving	Type	Actie
1. Plat dak 3 (beperking)	Beperking	-

Reden: Het te onderzoeken materiaal situeert zich hoger dan 3,50 m te rekenen vanaf een veilige ondergrond

Uitleg van de asbestdeskundige: Toepassingen op een hoogte van meer dan 350cm vanaf een veilige ondergrond, maken geen deel uit van de te onderzoeken toepassingen in het kader van een niet-destructief asbestinventarisattest.

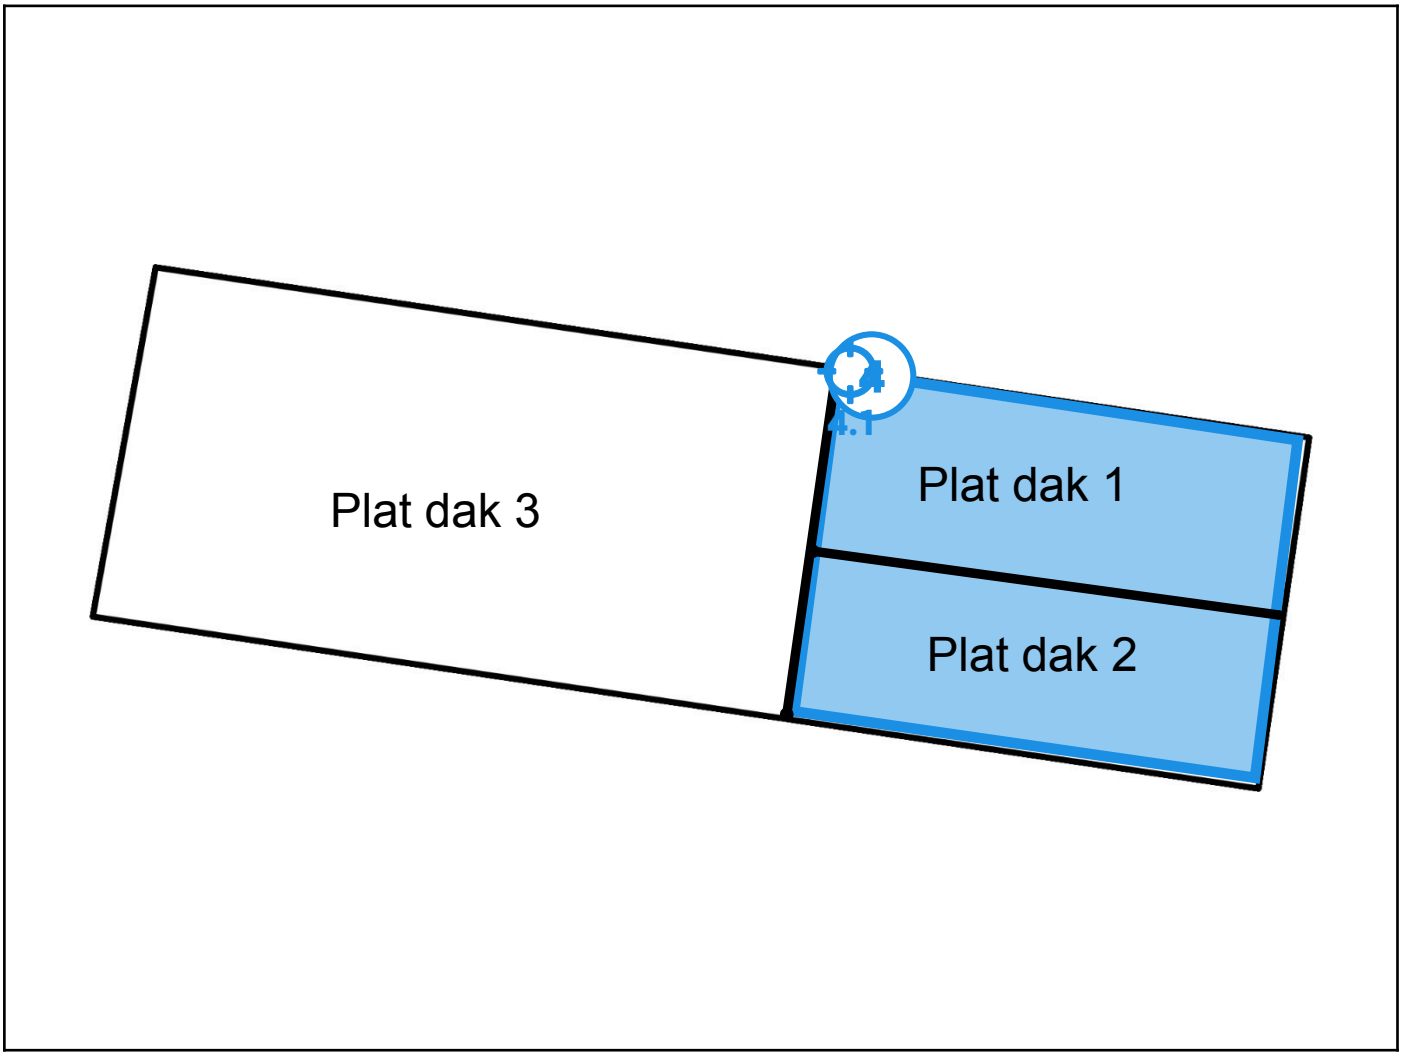
Plan 1.9: Dak

Beschrijving	Type	Actie
4. Roofing plat dak 1 + 2	Geen asbest	-
4.1 Code: MM04	Puntmonster	-

#	Type	Referentie	Resultaat
4.1	Puntmonster	MM04	Geen asbest

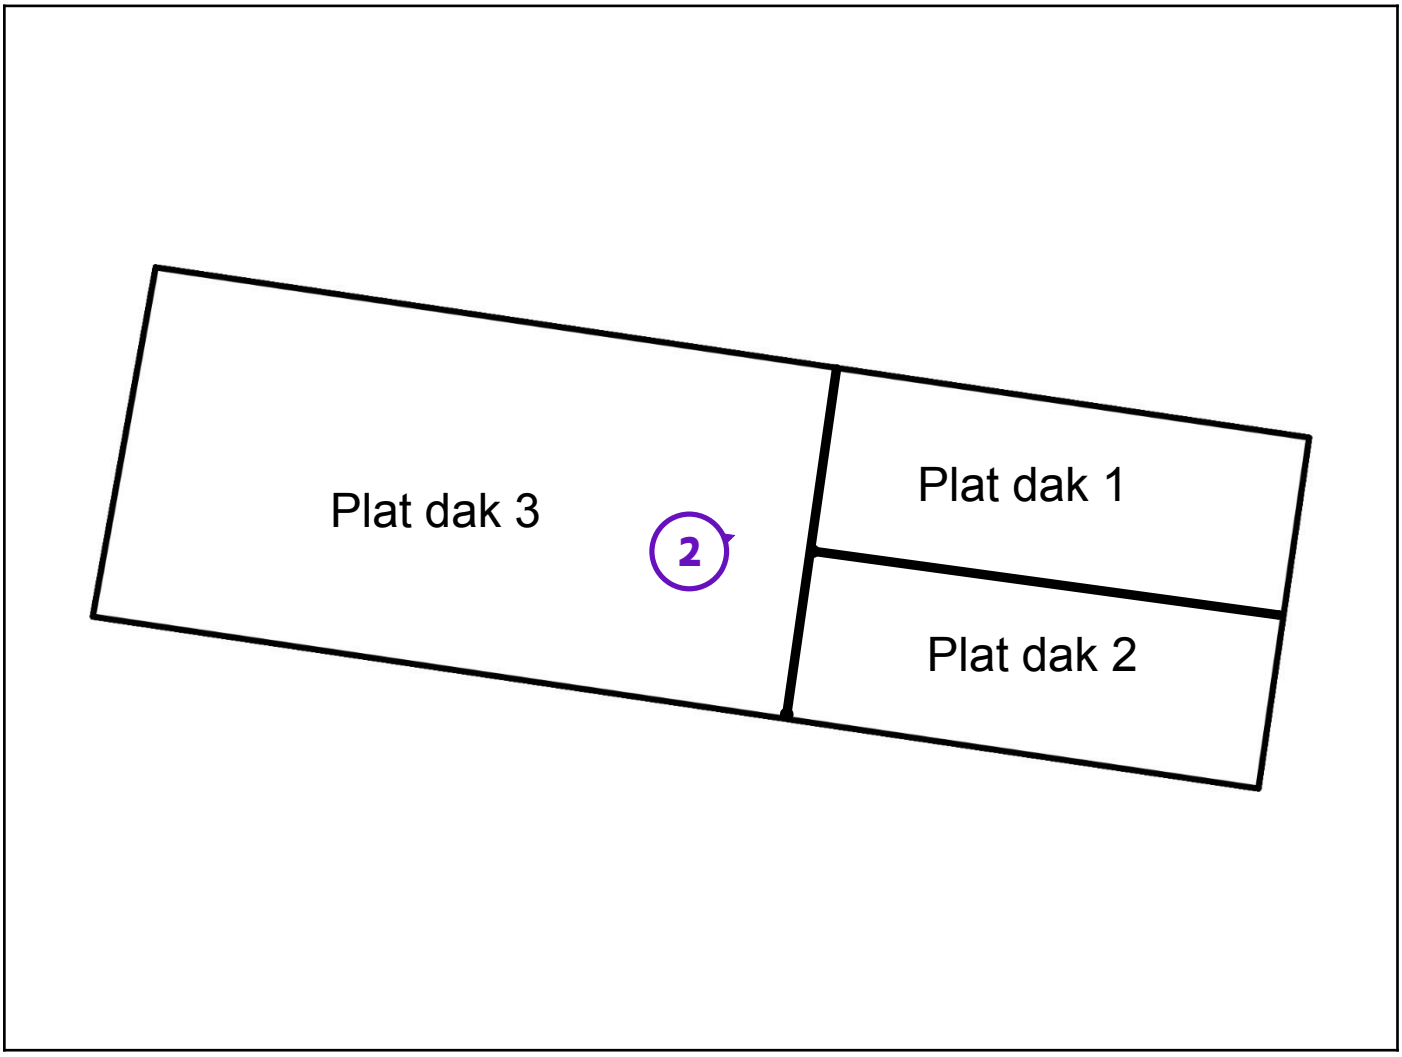
Plan 1.10: Dak

Beschrijving	Type	Actie
2. Schoorsteen rookgaskanaal - beoordeling	Beperking	-

Reden: Het te onderzoeken materiaal situeert zich hoger dan 3,50 m te rekenen vanaf een veilige ondergrond

Uitleg van de asbestdeskundige: Het rookgaskanaal is niet beoordeeld. Aan de binnenzijde is de CV-brander aangesloten. Aan de buitenzijde is het hoger dan 3,5 meter om de schoorsteen te inspecteren. Het is niet zichtbaar of er een asbestverdacht rookgaskanaal aanwezig is in de schoorsteen. Conform ons inspectieprotocol mogen wij een beperking inroepen voor hoogtes hoger dan 3,5 m. Indien men dit wil laten onderzoeken, dient er een nieuwe afspraak gemaakt te worden en moet er een hoogtewerker voorzien worden, evenals iemand die bevoegd is om deze te bedienen en eventueel een technieker die de al dan niet aanwezige schouwhoed kan afnemen en weer terugplaatsen.

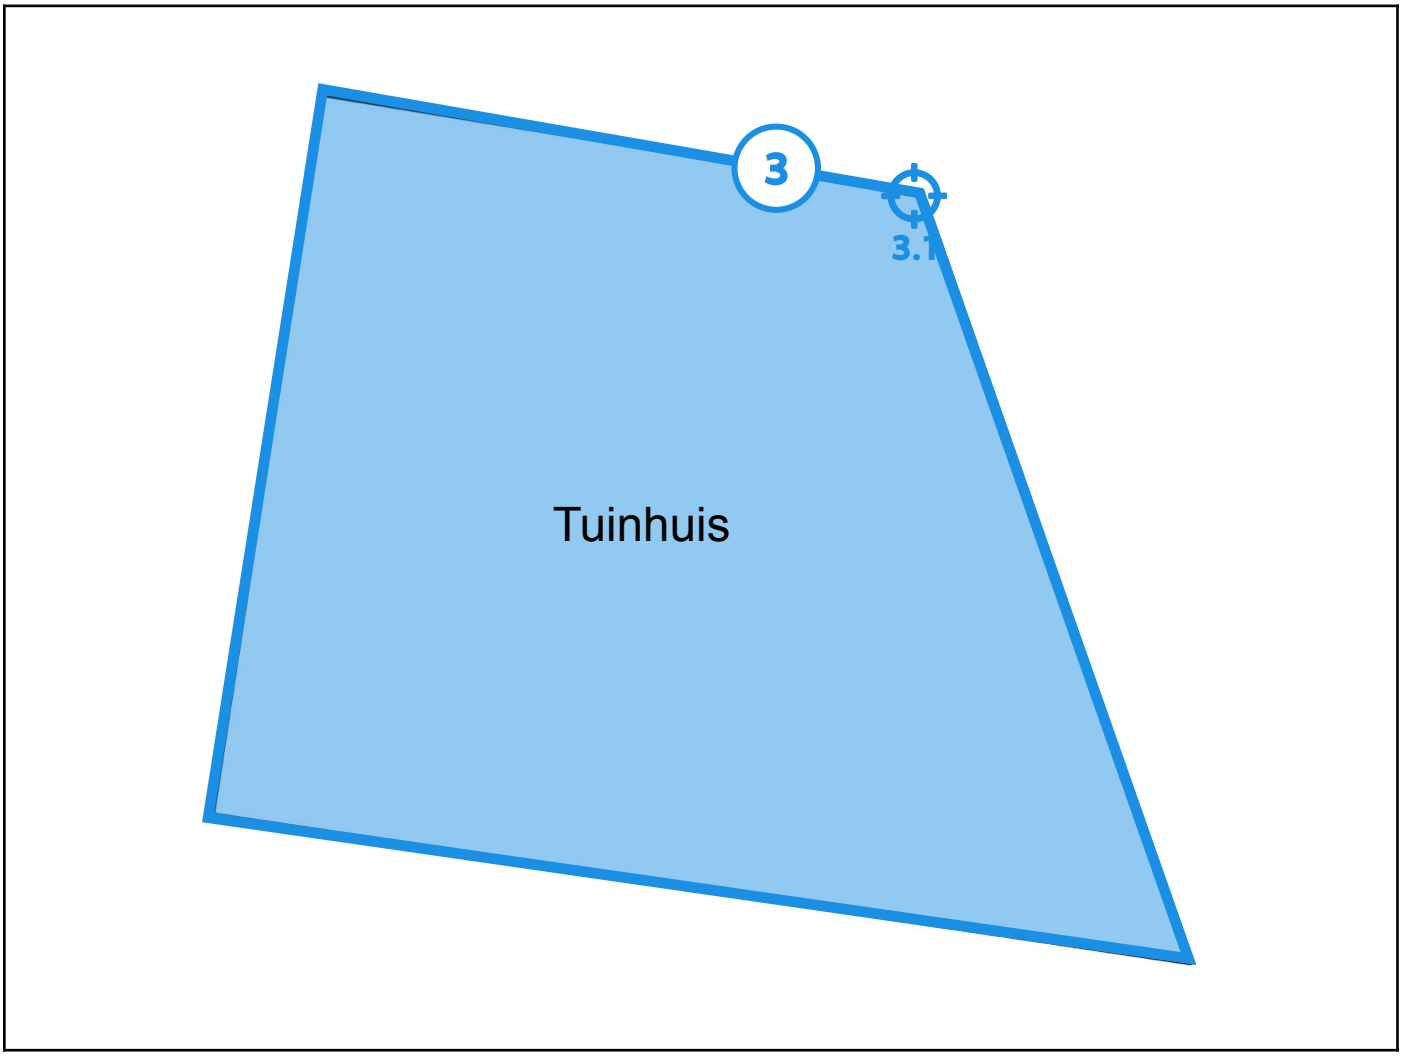
Plan 2.1: Tuinhuis

Beschrijving	Type	Actie
3. Bitumen golfplaten tuinhuis	Geen asbest	-
3.1 Code: MM03	Puntmonster	-

#	Type	Referentie	Resultaat
3.1	Puntmonster	MM03	Geen asbest

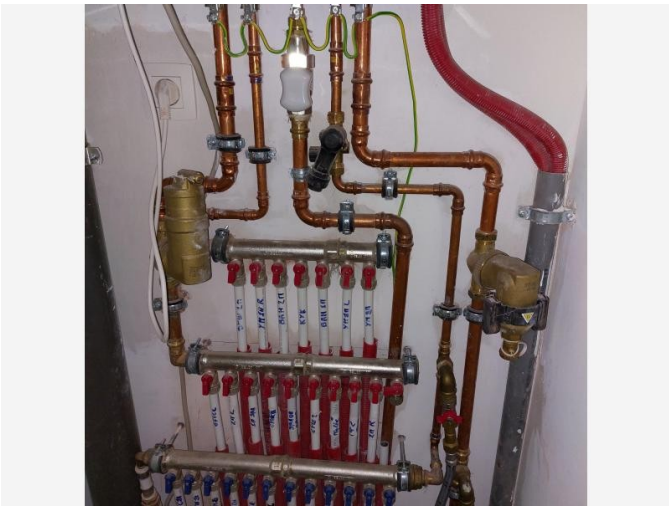
Beschrijving	Notitie	Terug te vinden op plannen
Fiche 12: Leidingisolatie (niet aanwezig)	Er is geen waarneembare asbestverdachte leidingisolatie aanwezig.	-
Fiche 13: Liftinfrastructuur - niet aanwezig	Tijdens de inspectie werd vastgesteld dat er geen liftinstallatie of liftinfrastructuur aanwezig is in het gebouw. Er zijn bijgevolg geen liftkokers, motorruimtes, tegengewichten of liftdeuren aanwezig die onderzocht dienen te worden op mogelijke asbesttoepassingen.	-
