Asbestinventarisattest

Tuyaertsstraat 13/7, 2850 Boom

Attestnummer : **20260810-000318.000**
Uitgegeven op : **10.08.2026**
Geldig tot : **10.08.2036**

Zone 1: Appartement bus 7

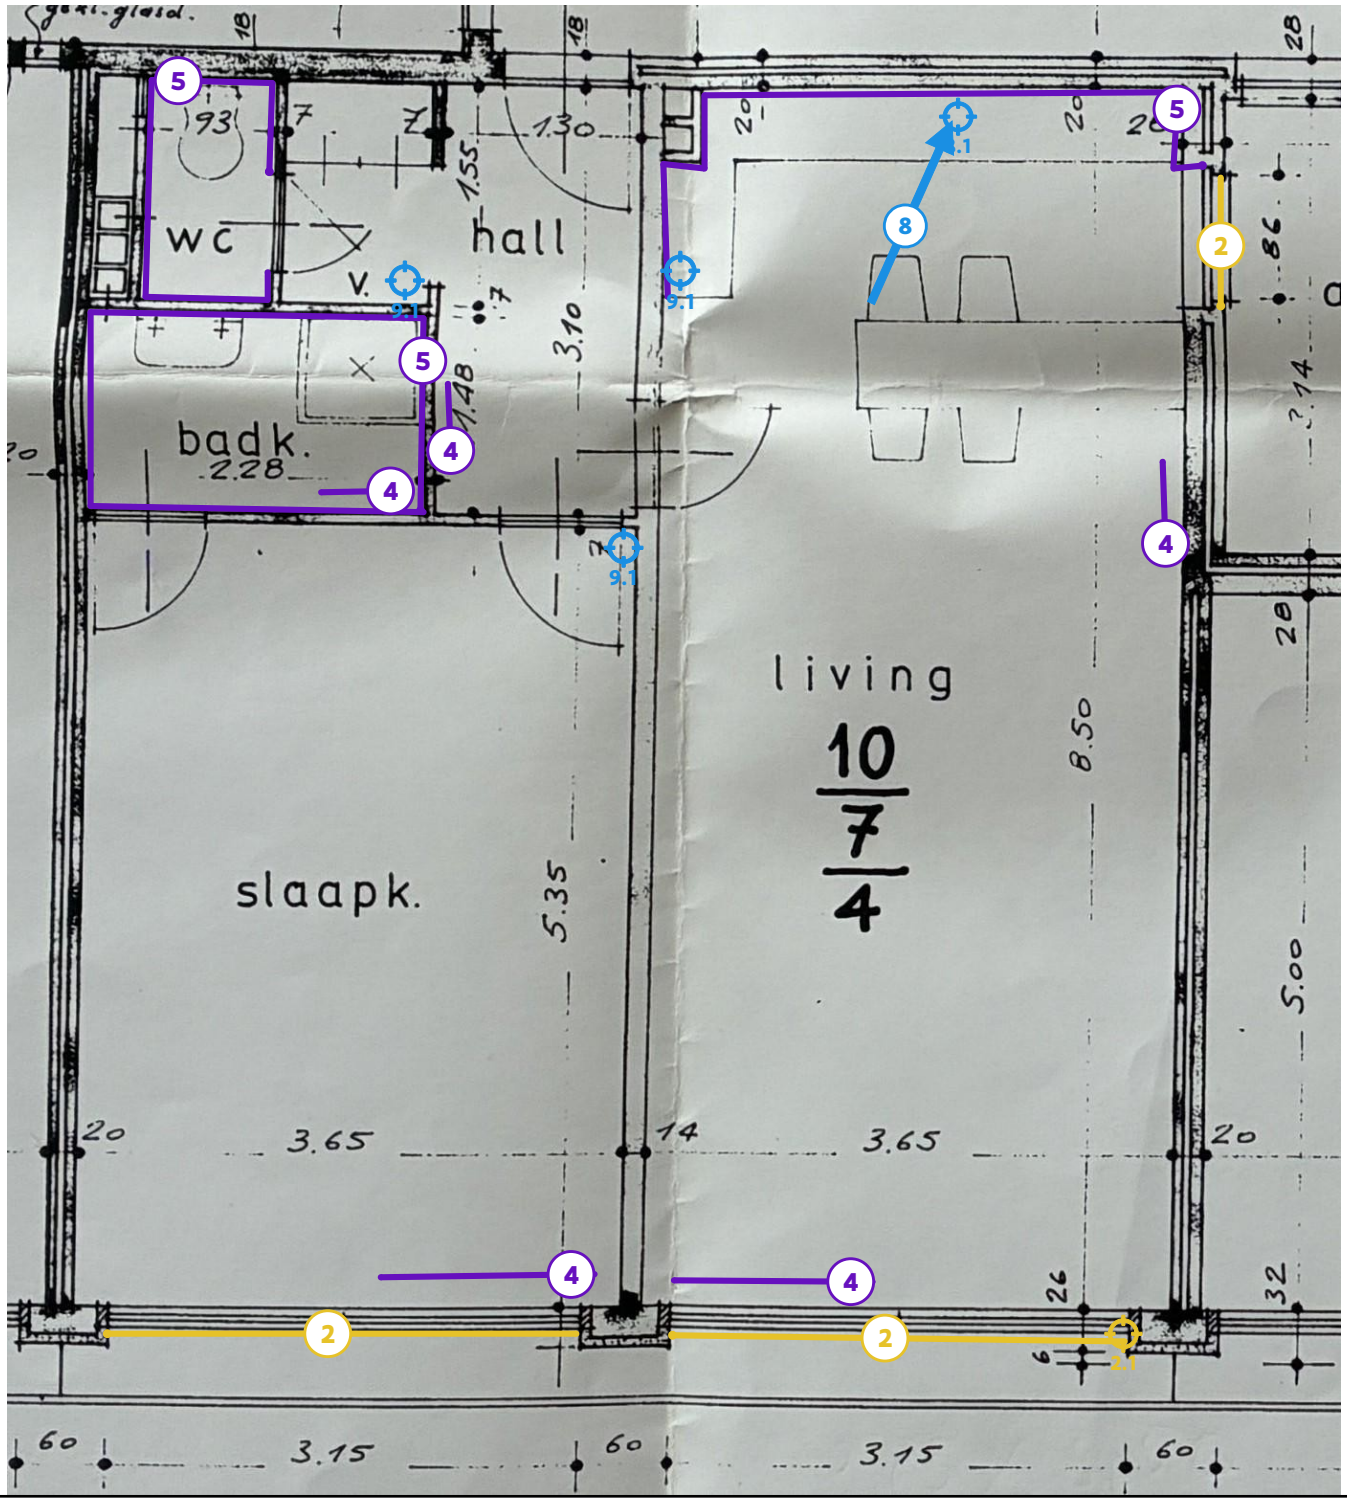
Plan 1.1: Appartement 7

Het gehele appartement is voorzien van pleisterwerk aan het plafond, behalve in de badkamer en WC. Daar is geschilderd beton.

2. Mastiek ramen	Asbestmateriaal	Zorgvuldig beheren
2.1 Code: 1 Mastiek raam-muur	Puntmonster	-
4. Radiatoren	Advies	-
5. Tegellijm	Advies	-
8. Coating pompbak keuken	Geen asbest	-
8.1 Code: 3 Coating pompbak	Puntmonster	-
9. Pleisterwerk plafond	Geen asbest	-
9.1 Code: 6 Plafond	Mengmonster	-

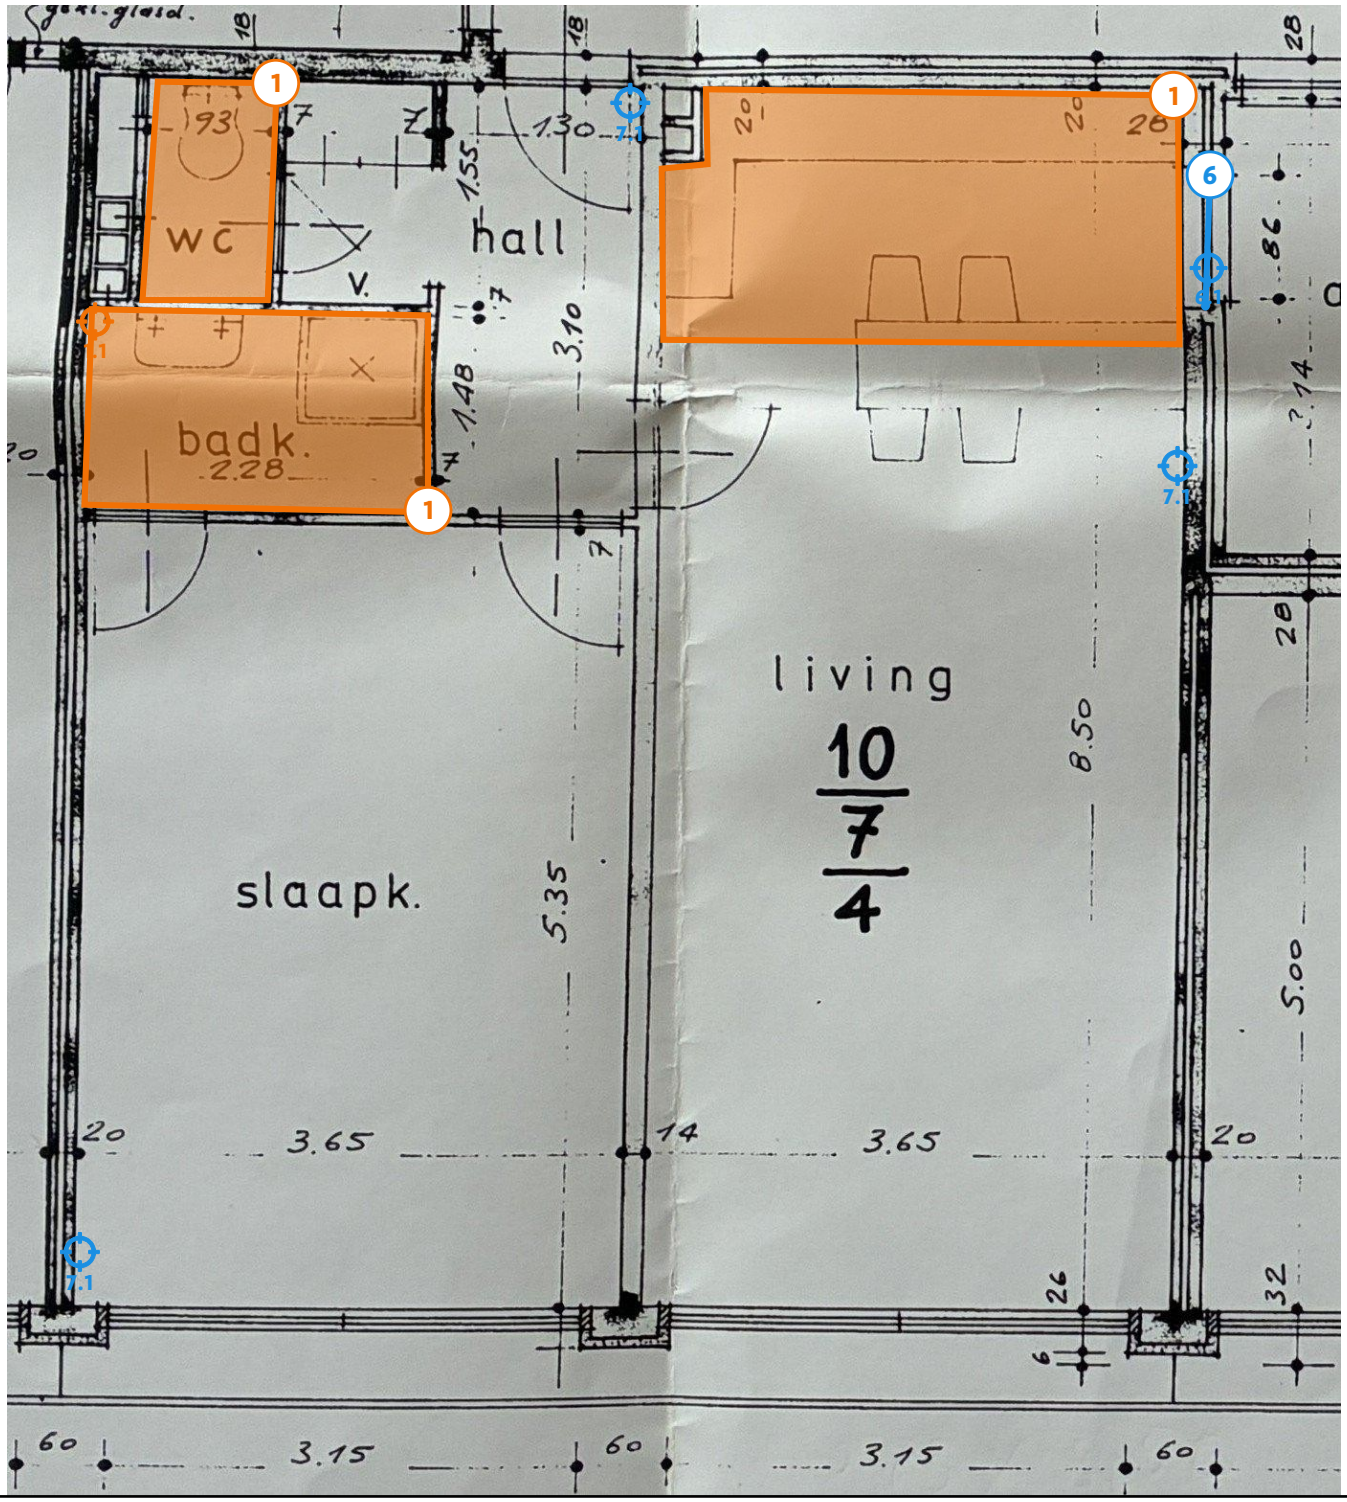
Plan 1.2: Appartement 7 kopie

Het gehele appartement is (minstens deels) voorzien van pleisterwerk aan de muren, behalve in de WC en badkamer, daar is geschilderd beton en tegels.

1. Vloerzeil	Asbestmateriaal	Verwijderen
1.1 Code: 4 Vloerzeil	Puntmonster	-
6. Stopverf houten raam	Geen asbest	-
6.1 Code: 2 Stopverf houten raam	Puntmonster	-
7. Pleisterwerk muren	Geen asbest	-
7.1 Code: 5 Muur	Mengmonster	-

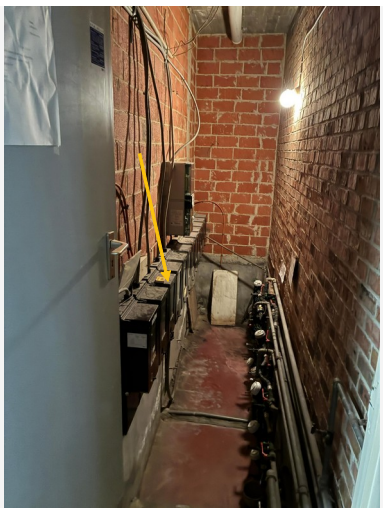
Fiche 3: Elektriciteitsteller

Conclusie

Het asbestmateriaal valt onder de mijlpaal van 2040.

Eindbeoordeling materiaalrisico	Laag materiaalrisico en/of verlaagde kans op vezelvrijgave

Gebondenheid	Categorie 1: hechtgebonden in oorsprong
Asbestsoort (vezeltype)	Crocidoliet aanwezig
Asbestconcentratie	Laag (< 50%)
Afschermingsgraad van het gehele materiaal	Geheel of deels vrij aan de binnenlucht, maar geen contact met binnenluchtstromen
Toestand van het materiaal	Onbeschadigd, niet verweerd

Beschrijving	Elektriciteitsteller
Omgeving	Binnen
Primaire drager	Communicatie en elektrische infrastructuur en uitrusting
Asbestmateriaal	Plaat, paneel, tablet - Type Bakeliet
Bindmiddel van asbestmateriaal	Kunststof of -hars
Gebondenheid op basis van bindmiddel	Hecht
Hoeveelheid (oppervlakte - dikte - aantal)	• 1,50 m^2 - 0,30 cm - 1 stuk
Totaal volume	0,005 m^3
Eenvoudig bereikbaar	Ja
Bevestigingswijze	• Geschroefd
Identificatiemethode	De asbestdeskundige beoordeelt het materiaal als asbestverdacht en dus asbesthoudend, en dit zonder monstername. Motivatie: De materialen behoren niet toe aan de eigenaar voor wie de asbestdeskundige de asbestinventaris uitvoert.
Destructieve handeling voor identificatie	Nee
Opmerking	Hoeveelheid is bij benadering.

- Zorg voor een veilig beheer. Vermijd het beschadigen van het asbestmateriaal. Controleer de toestand jaarlijks op wijzigingen.
- Voer bijkomende staalname(s) uit.

- Eenvoudige handelingen: mag via doe-het-zelf of door werknemer(s) met opleidingsattest eenvoudige handelingen
  De elektriciteitsteller mag enkel verwijderd worden door de netbeheerder of een door hem aangeduide onderaannemer. Zij mogen dit doen met eenvoudige handelingen. Beschadiging dient vermeden te worden en sneldraaiend gereedschap is verboden.

Gebruik de juiste persoonlijke beschermingsmiddelen: FP3-mondmasker (EN 149), wegwerpoverall met kap (minimaal Cat III, type 5/6),wegwerphandschoenen en overschoenen of afspoelbaar schoeisel.

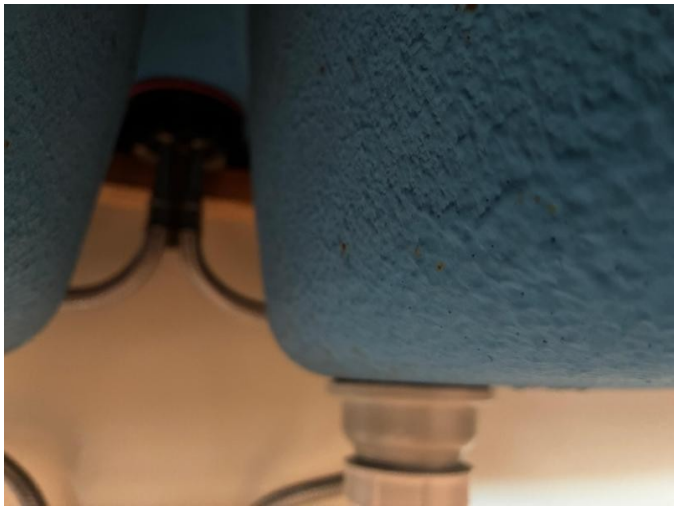
Fiche 8: Coating pompbak keuken

Geen asbest

#	Type	Referentie	Resultaat
8.1	Puntmonster	3 Coating pompbak	Geen asbest

Beschrijving	Coating pompbak keuken
Omgeving	Binnen
Primaire drager	Sanitaire infrastructuur en uitrusting (toe- en afvoer)
Bindmiddel van materiaal	Kitten, mastiek, pasta
Gebondenheid op basis van bindmiddel	Hecht
Hoeveelheid (gewicht - aantal)	• 0,50 kg - 1 stuk
Totaal gewicht	0,50 kg
Identificatiemethode	Een monstername door de asbestdeskundige met laboanalyse door een asbestlabo.
Destructieve handeling voor identificatie	Nee
Opmerking	Hoeveelheid is bij benadering, het gaat om de coating onderaan de dubbele pompbak en afdruiprek in de keuken.
