Asbestinventarisattest

Esdoornstraat 19, 2580 Putte

Attestnummer : **20260907-000165.000**
Uitgegeven op : **07.09.2026**
Geldig tot : **07.09.2036**

Niet-asbestveilig

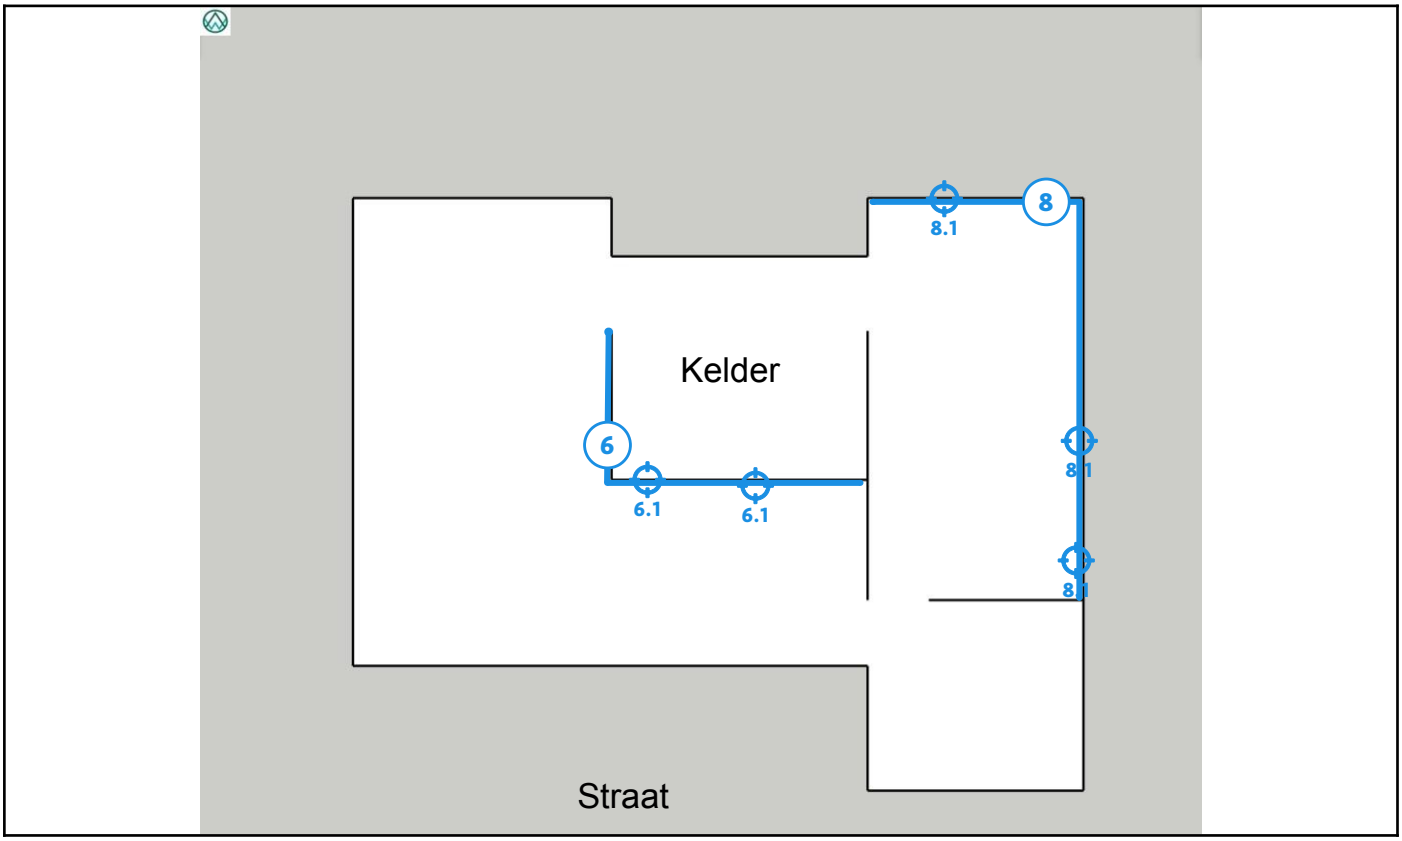
Plan 1.1: Plan kelder

Beschrijving	Type	Actie
6. Smeerlaag kelder	Geen asbest	-
6.1 Code: Staal 3	Mengmonster	-
8. Crepi kelder	Geen asbest	-
8.1 Code: Staal 4	Mengmonster	-

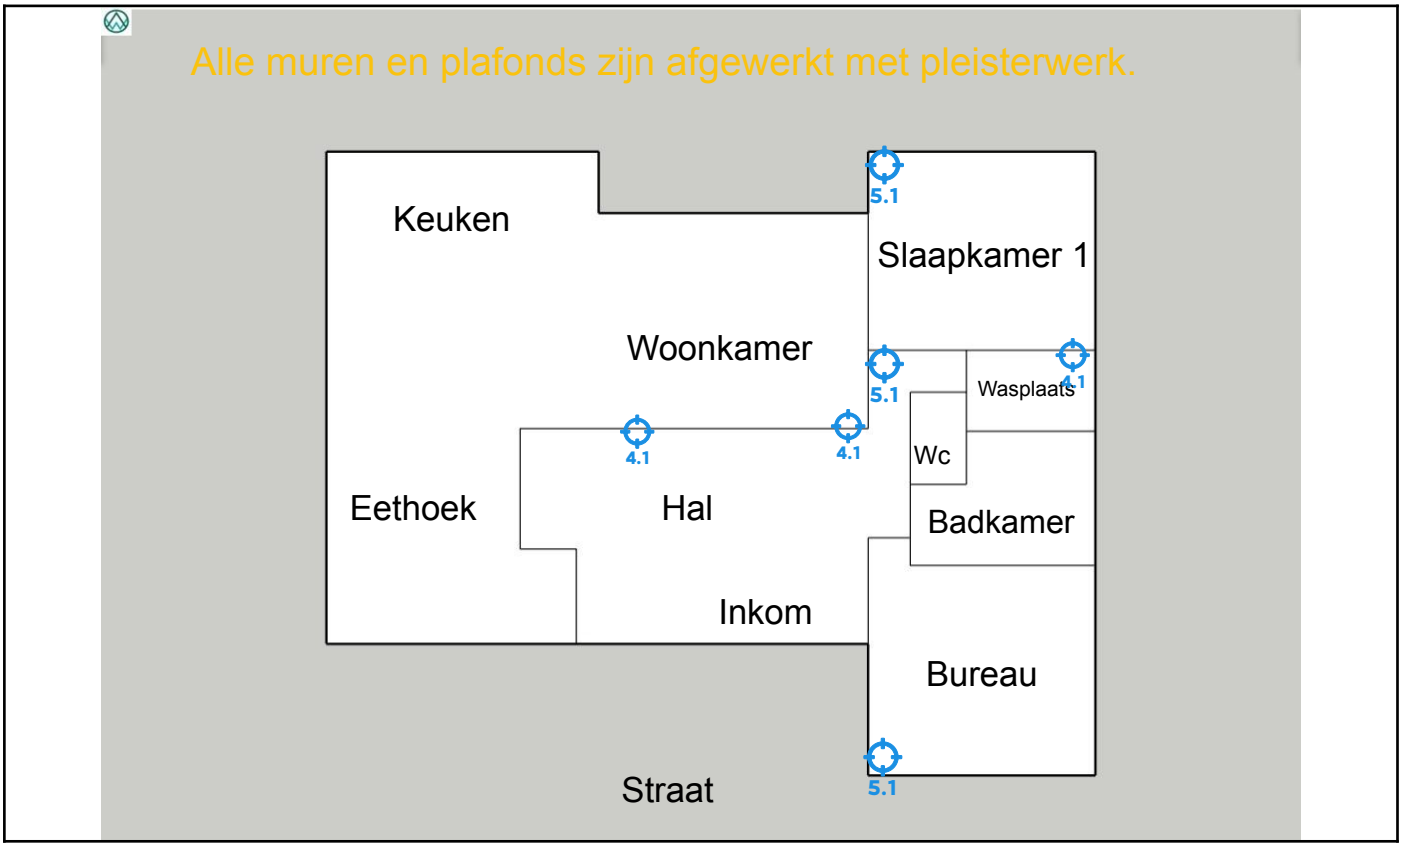
Plan 1.2: Plan gelijkvloers

Beschrijving	Type	Actie
4. Pleisterwerk muren	Geen asbest	-
4.1 Code: Staal 1 muren	Mengmonster	-
5. Pleisterwerk plafonds	Geen asbest	-
5.1 Code: Staal 2 plafonds	Mengmonster	-

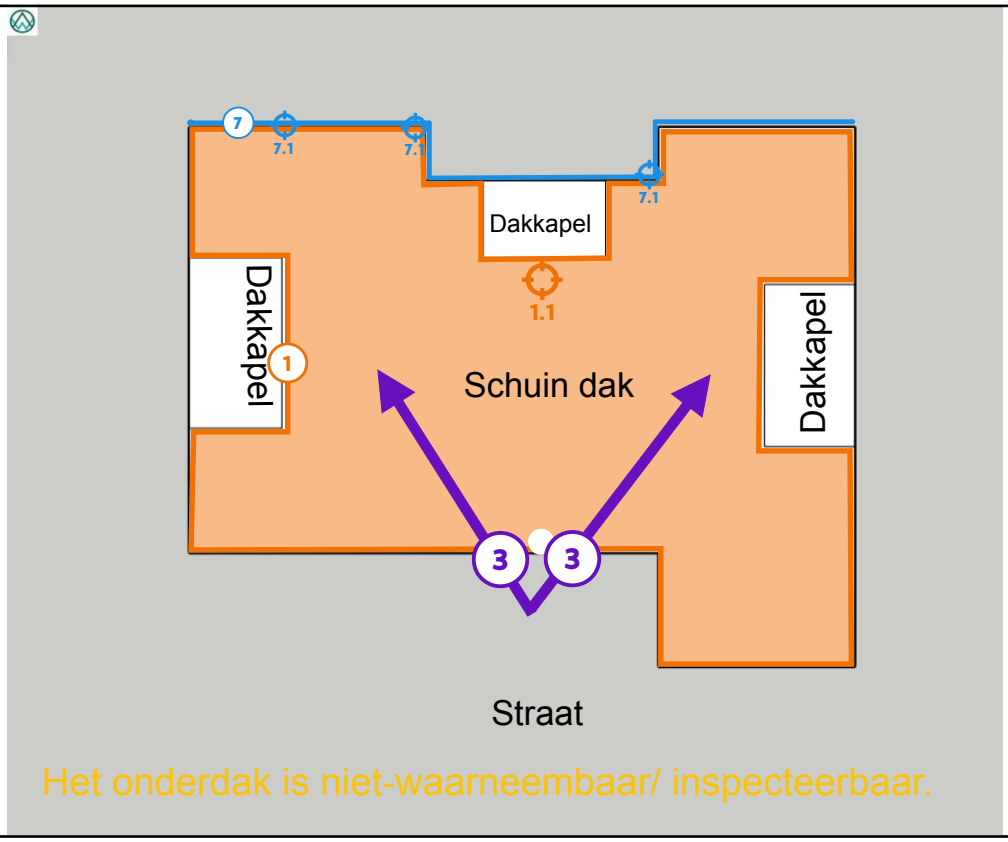
Plan 1.4: Plan dak woning

Beschrijving	Type	Actie
1. Leien dak	Asbestmateriaal	Verwijderen
1.1 Code: Staal 6	Puntmonster	-
2. Onderdak niet waarneembaar/ inspecteerbaar	Beperking	-
3. Schouwen dak	Beperking	-
7. Crepi achtergevel	Geen asbest	-
7.1 Code: Staal 5	Mengmonster	-

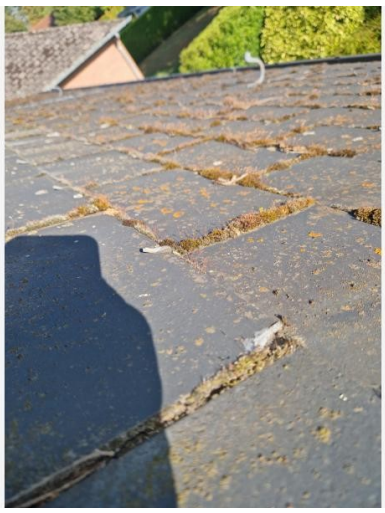
Fiche 1: Leien dak

Asbestmateriaal

Conclusie

Het asbestmateriaal valt onder de mijlpaal van 2034.

Eindbeoordeling materiaalrisico	Verhoogd materiaalrisico en/of verhoogde kans op vezelvrijgave

Gebondenheid	Categorie 1: hechtgebonden in oorsprong
Asbestsoort (vezeltype)	Crocidoliet aanwezig
Asbestconcentratie	Laag (< 50%)
Afschermingsgraad van het gehele materiaal	Geheel of deels vrij aan de buitenlucht, maar geen contact met binnenlucht
Toestand van het materiaal	Matig beschadigd, matig verweerd

#	Type	Referentie	Resultaat
1.1	Puntmonster	Staal 6	Chrysotiel, Crocidoliet

Verwijderen

- Verwijder dit asbestmateriaal zo snel mogelijk. Volg de toestand goed op.
- Hemelwater dat afspoelt van asbestcement daken of gevels kan asbestdeeltjes bevatten. Gebruik het enkel voor gesloten circuits (bv. spoelen toiletten). Reinig na het vervangen van het dak of de gevel de dakgoten en regenwaterput of -ton om asbesthoudend sediment of slib te verwijderen

- Eenvoudige handelingen: mag via doe-het-zelf of door werknemer(s) met opleidingsattest eenvoudige handelingen
  Informeer uzelf goed alvorens u begint met de verwijdering.

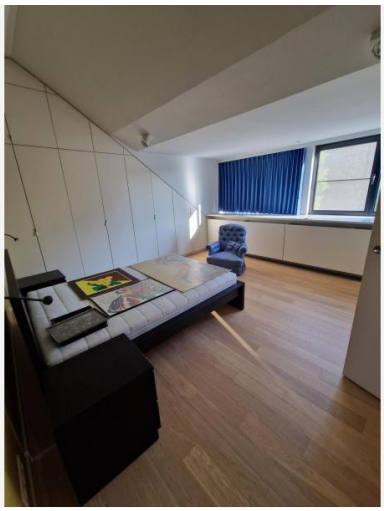
Fiche 2: Onderdak niet waarneembaar/ inspecteerbaar

Tijdelijke beperking

Reden: Het te onderzoeken materiaal situeert zich hoger dan 3,50 m te rekenen vanaf een veilige ondergrond

Uitleg van de asbestdeskundige: Door de afwerkingsgraad aan de binnenzijde van de bovenste verdieping is het onderdak niet zichtbaar of inspecteerbaar. We hebben geprobeerd een lei op te tillen om het onderdak te inspecteren, maar dit is niet gelukt. Alleen destructief onderzoek kan bepalen of het onderdak al dan niet asbesthoudend is (type menuiserite).

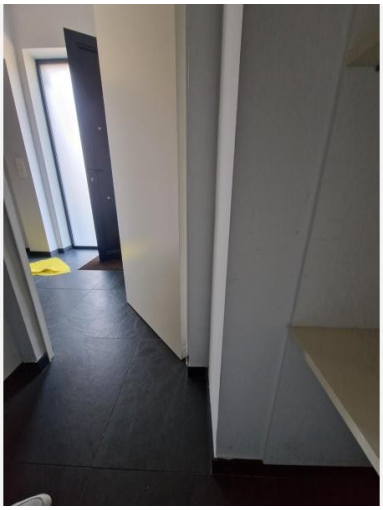
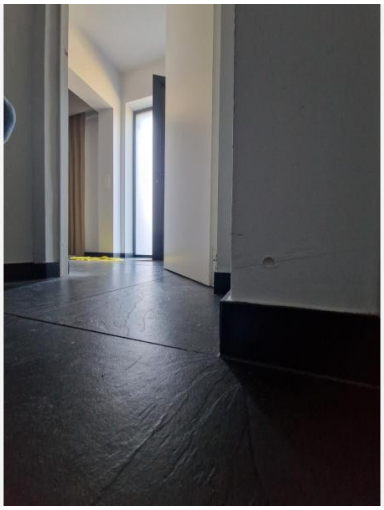
Fiche 4: Pleisterwerk muren

Geen asbest

#	Type	Referentie	Resultaat
4.1	Mengmonster	Staal 1 muren	Geen asbest

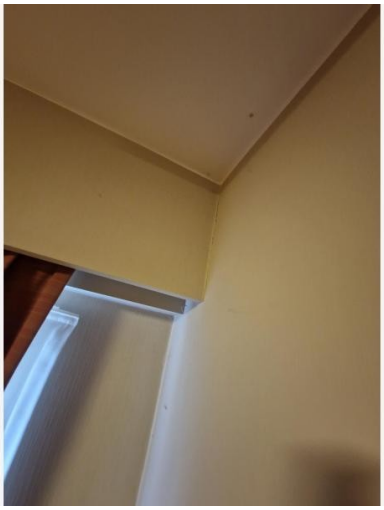
Fiche 5: Pleisterwerk plafonds

Geen asbest

#	Type	Referentie	Resultaat
5.1	Mengmonster	Staal 2 plafonds	Geen asbest

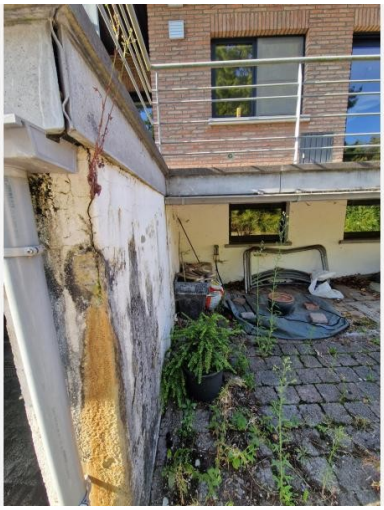
Fiche 7: Crepi achtergevel

Geen asbest

#	Type	Referentie	Resultaat
7.1	Mengmonster	Staal 5	Geen asbest

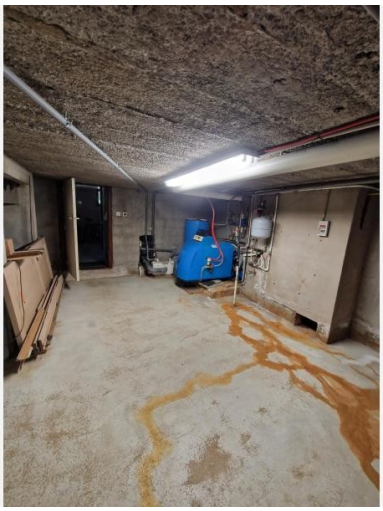
Beschrijving	Notitie	Terug te vinden op plannen
Fiche 9: Recente verwarmingsketel	Verwarmingsketel van na 2000. Hieruit kunnen we stellen dat er geen asbest materiaal meer aanwezig is in de ketel (koord, koppelingen, plaatmateriaal).	-
Fiche 10: Mastiek/kit ramen	-	-
