Asbestinventarisattest

Retieseweg 9, 2440 Geel

Attestnummer : **20261004-000004.000**
Uitgegeven op : **04.10.2026**
Geldig tot : **Onbeperkt** (tenzij de toestand wijzigt)

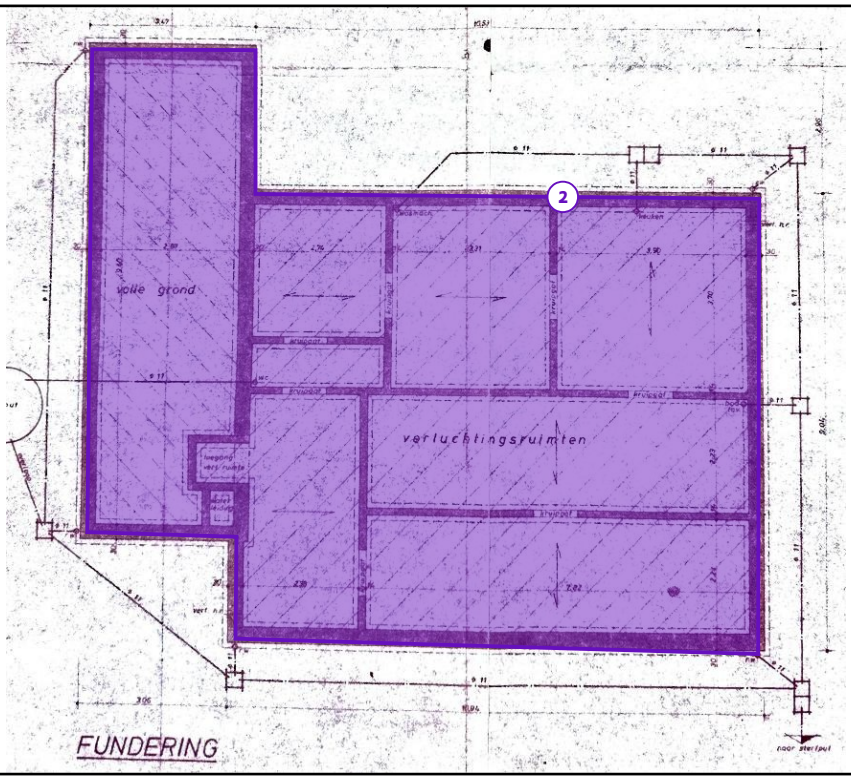
Plan 1.1: Kruipkelder

Beschrijving	Type	Actie
2. Kruipkelder	Beperking	-

Reden: Hoogte minder dan 1,5 meter

Uitleg van de asbestdeskundige: De kruipkelder heeft een vrije hoogte van minder dan 1,50 m en is daardoor volgens de voorwaarden van het standaardonderzoek niet veilig inspecteerbaar. Om deze reden kon geen visuele inspectie van de kruipkelder plaatsvinden. De aanwezigheid van eventuele asbesthoudende materialen kon bijgevolg niet worden vastgesteld of uitgesloten.

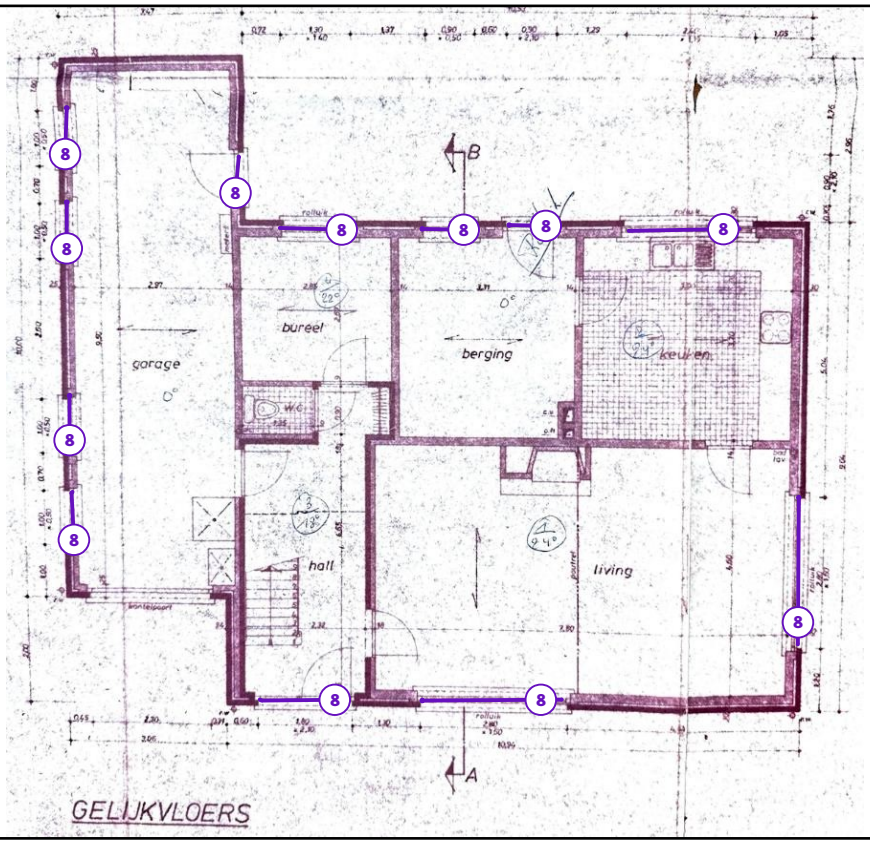
Plan 1.2: Gelijkvloers

Beschrijving	Type	Actie
8. Elastische afdichting aan buitenschrijnwerk	Overige ruimte of materiaal	-

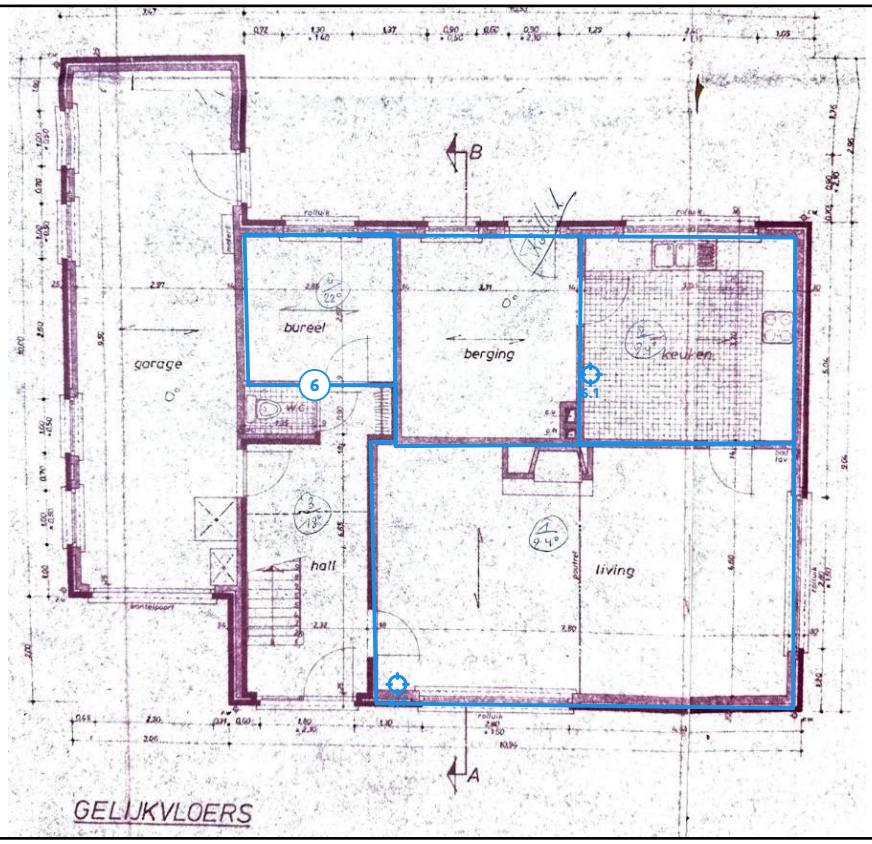
Plan 1.3: Gelijkvloers (wanden)

Beschrijving	Type	Actie
6. Pleister wanden	Geen asbest	-
6.1 Code: 1	Mengmonster	-

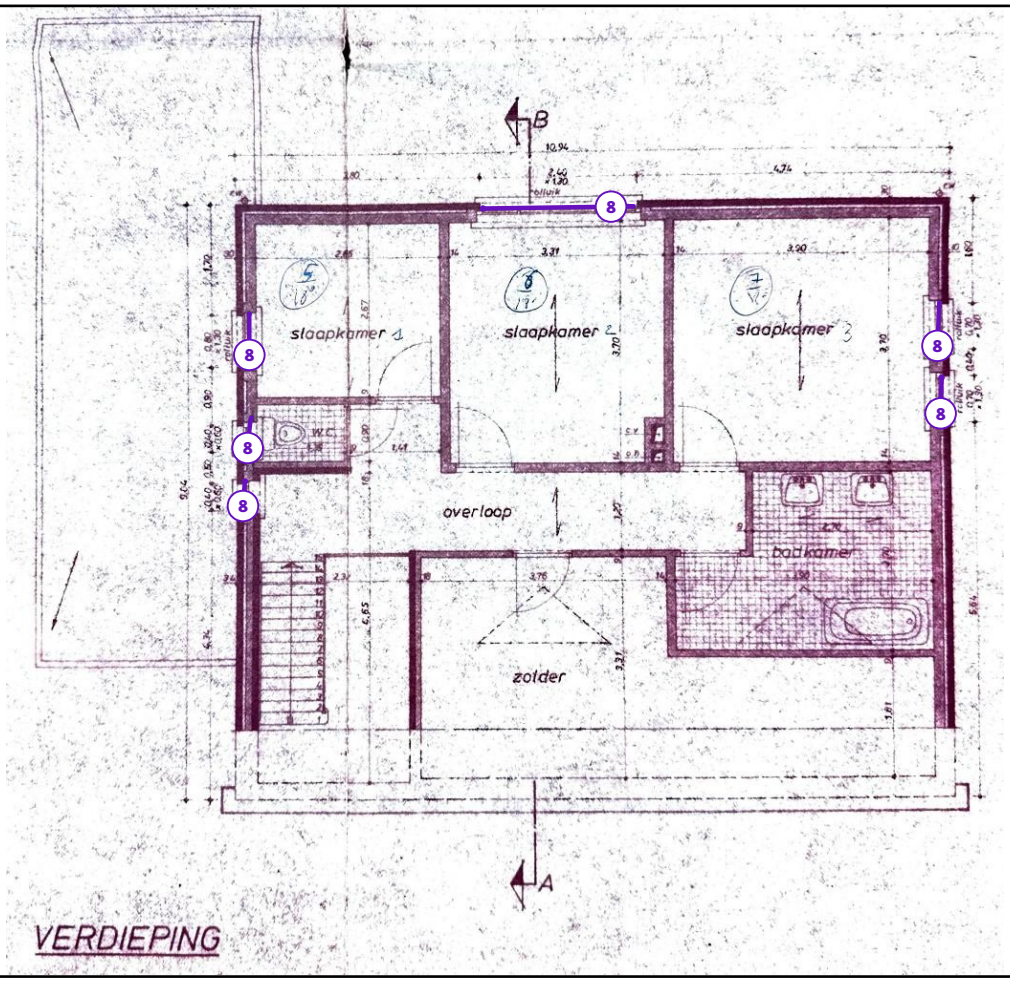
Plan 1.5: Verdieping

Beschrijving	Type	Actie
8. Elastische afdichting aan buitenschrijnwerk	Overige ruimte of materiaal	-

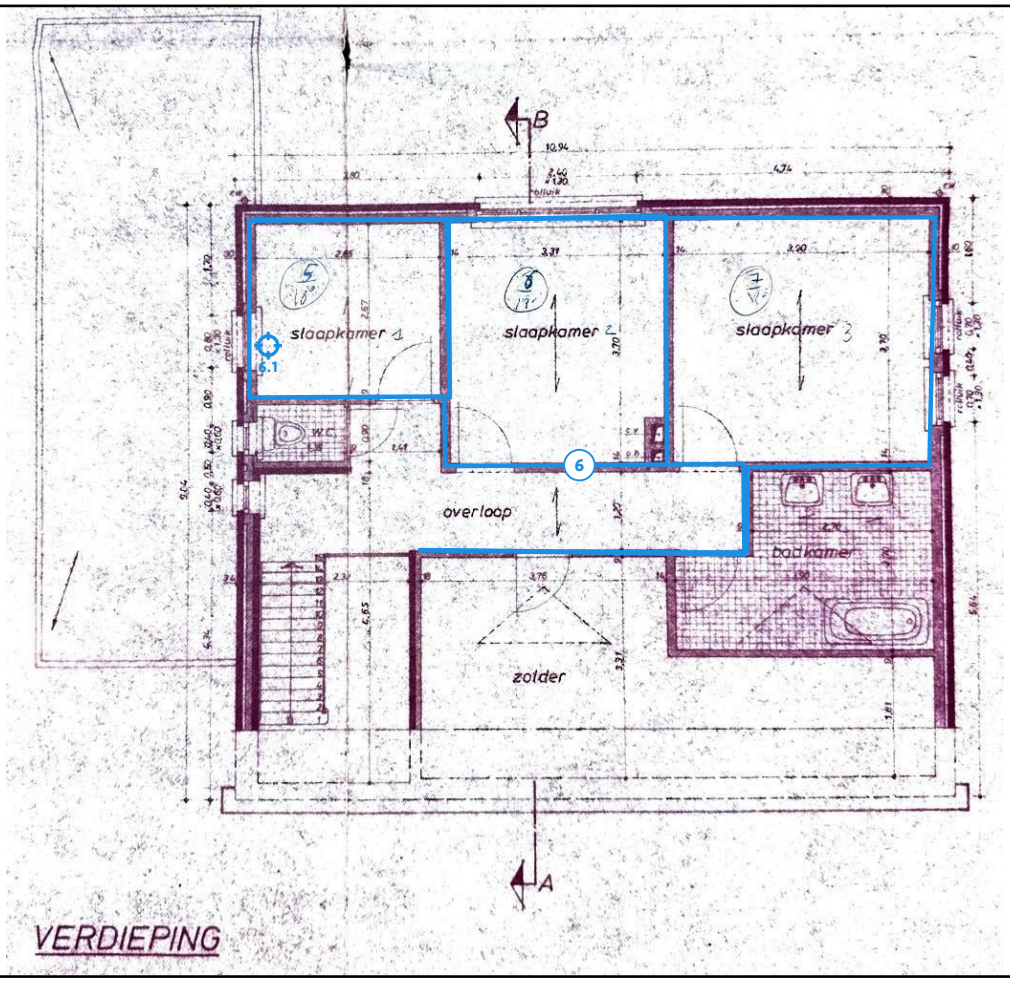
Plan 1.6: Verdieping (wanden)

Beschrijving	Type	Actie
6. Pleister wanden	Geen asbest	-
6.1 Code: 1	Mengmonster	-

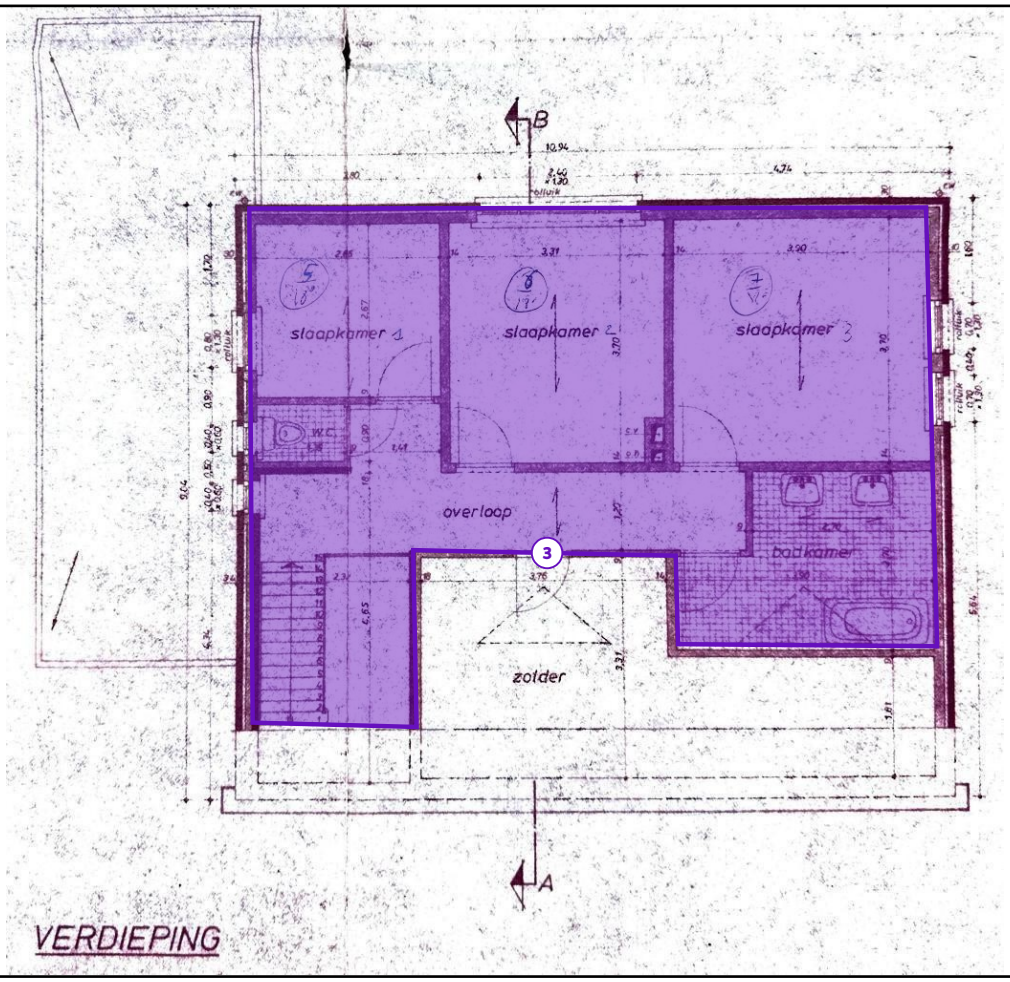
Plan 1.7: Verdieping (plafonds)

Beschrijving	Type	Actie
3. Valse plafonds hout/pvc/gipskartonplaat	Advies	-

Het zichtbare (valse) plafond uit hout, pvc of gipskartonplaat is niet-asbestverdacht. In dit standaardonderzoek kon de asbestdeskundige geen uitspraak doen over eventuele bovenliggende of afgeschermde materialen. Bij sloop- of renovatiewerken wordt aanbevolen deze constructie verder te onderzoeken om de eventuele aanwezigheid van asbesthoudende materialen uit te sluiten.

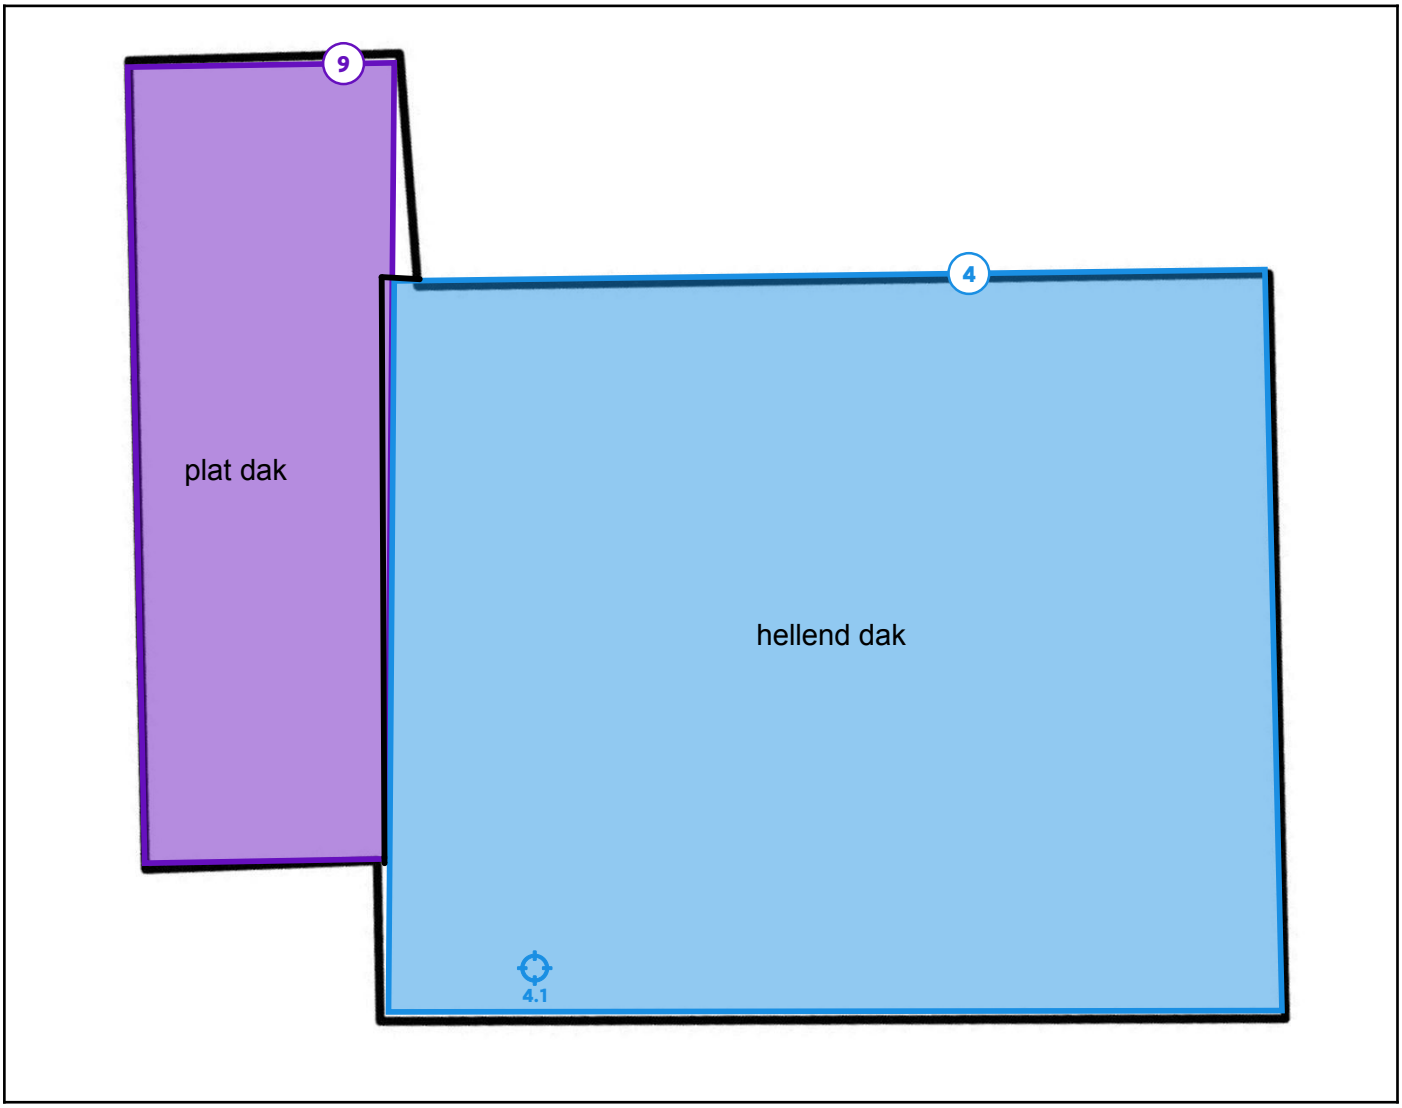
Beschrijving	Type	Actie
4. Onderdak type Menuiserite	Geen asbest	-
4.1 Code: 2	Puntmonster	-
9. Onderdak garage (niet waarneembaar)	Overige ruimte of materiaal	-

Beschrijving	Notitie	Terug te vinden op plannen
Fiche 9: Onderdak garage (niet waarneembaar)	De onderliggende dakopbouw van het platte dak was tijdens het standaard onderzoek niet waarneembaar. Hierdoor kan geen uitspraak worden gedaan over de aanwezigheid of samenstelling van eventuele onderliggende materialen en/of oudere daklagen. Bij toekomstige herstellings-, renovatie- of sloopwerken waarbij de dakopbouw wordt geopend of verwijderd, wordt aanbevolen de onderliggende materialen voorafgaand aan de werken te laten controleren om de aanwezigheid van asbest uit te sluiten.	Plan 1.8: Onderdakenplan

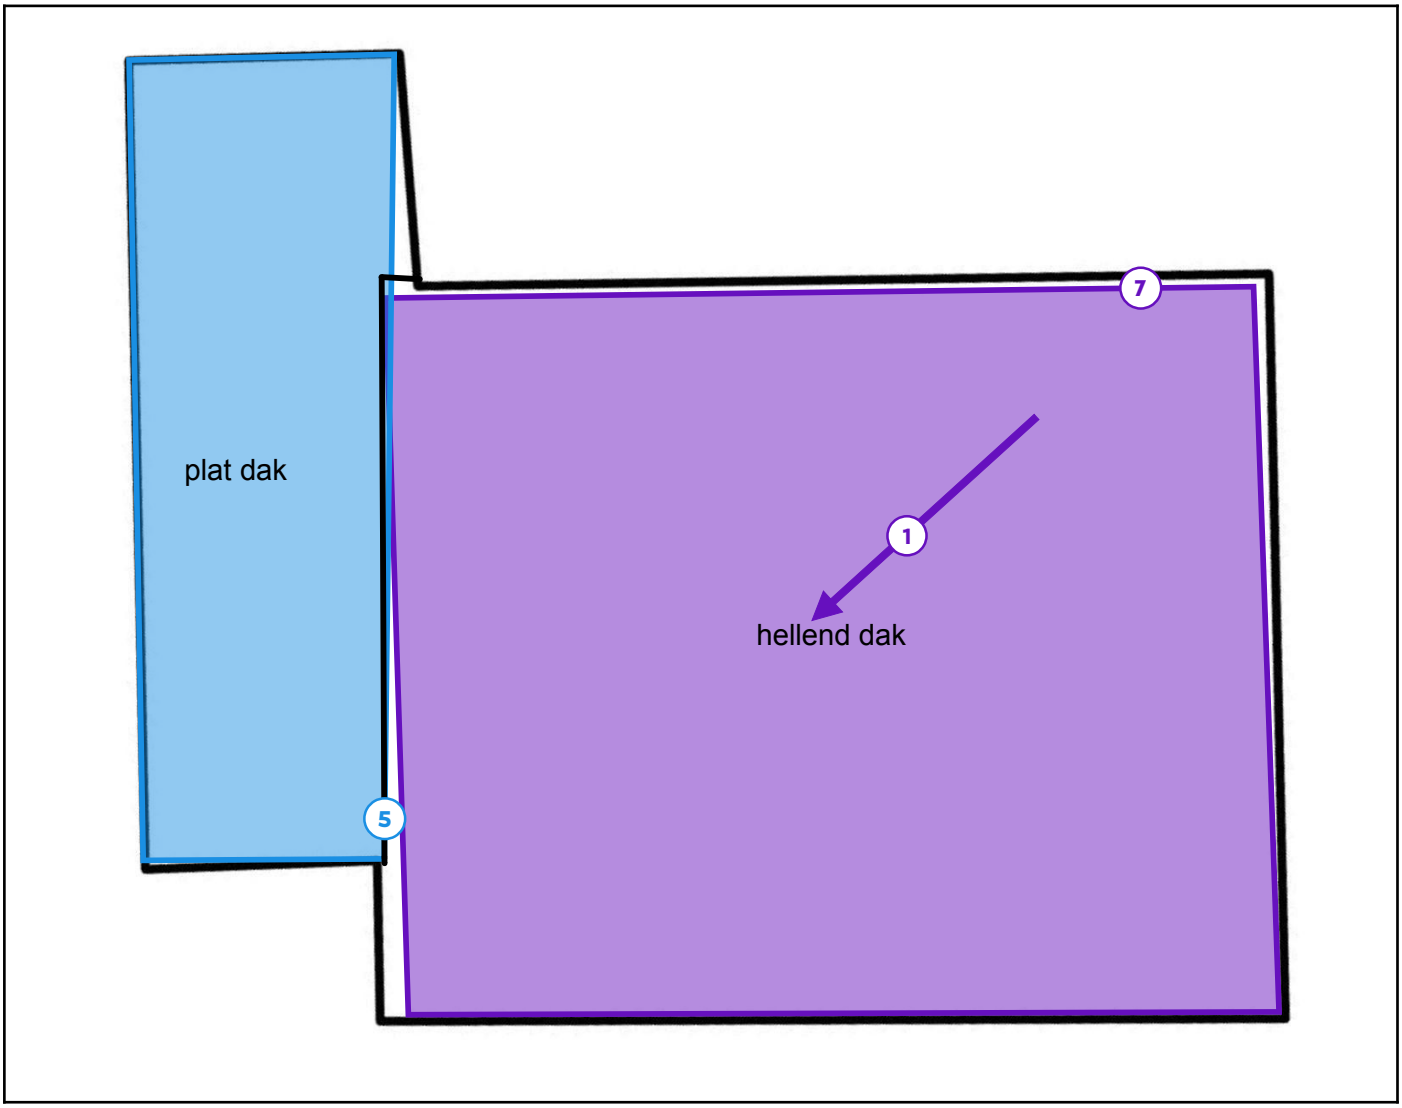
Plan 1.9: Dakenplan

Beschrijving	Type	Actie
1. Binnenzijde schouw	Beperking	-
5. Roofing garage	Geen asbest	-
7. Dakpannen (niet verdacht)	Overige ruimte of materiaal	-

Reden: Het te onderzoeken materiaal situeert zich hoger dan 3,50 m te rekenen vanaf een veilige ondergrond

Uitleg van de asbestdeskundige: De binnenzijde van de schouw/het rookgaskanaal kan enkel via de bovenzijde worden geïnspecteerd. Deze bevindt zich hoger dan 3,50 m ten opzichte van een veilige vaste ondergrond. De binnenzijde kon daardoor niet worden onderzocht binnen het standaardonderzoek.

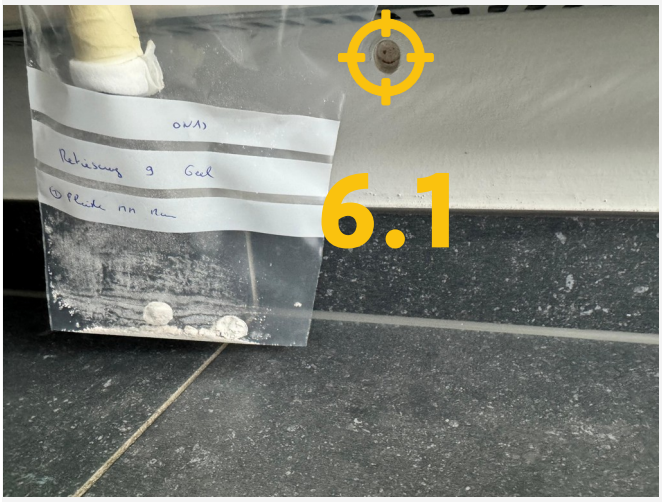
Fiche 6: Pleister wanden

Geen asbest

#	Type	Referentie	Resultaat
6.1	Mengmonster	1	Geen asbest
