Asbestinventarisattest

Oude Zoerlebaan 26, 2260 Westerlo

Attestnummer : **20230321-000146.000**
Uitgegeven op : **21.03.2023**
Geldig tot : **21.03.2033**

Asbestveilig

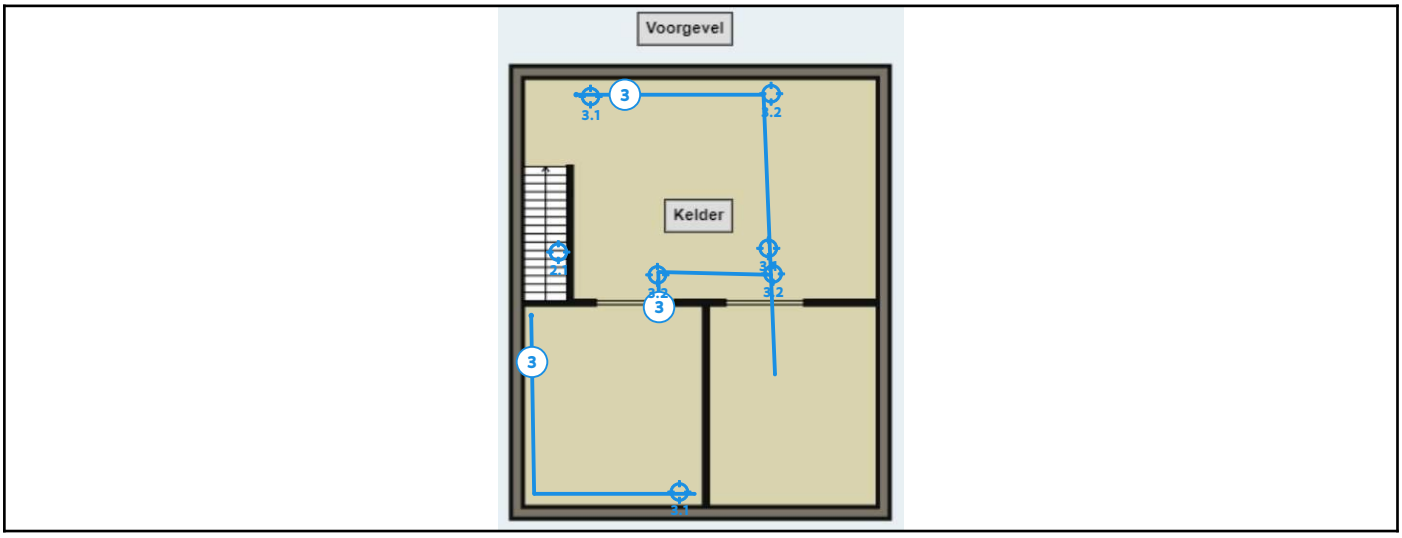
Plan 1.1: Kelder

Beschrijving	Type	Actie
2. Pleisterwerk	Geen asbest	-
2.1 Code: MS003	Mengmonster	-
3. Leidingisolatie	Geen asbest	-
3.1 Code: MS001	Mengmonster	-
3.2 Code: MS002	Mengmonster	-

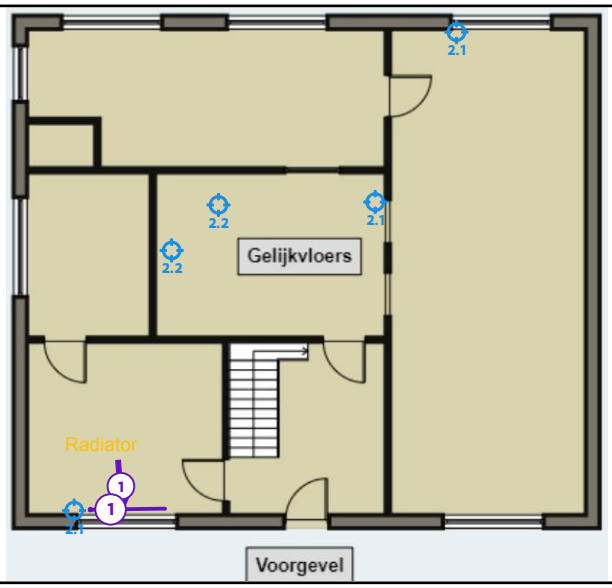
Plan 1.2: Gelijkvloers

Beschrijving	Type	Actie
1. Radiatoren (koord)	Advies	-
2. Pleisterwerk	Geen asbest	-
2.1 Code: MS003	Mengmonster	-
2.2 Code: MS004	Mengmonster	-

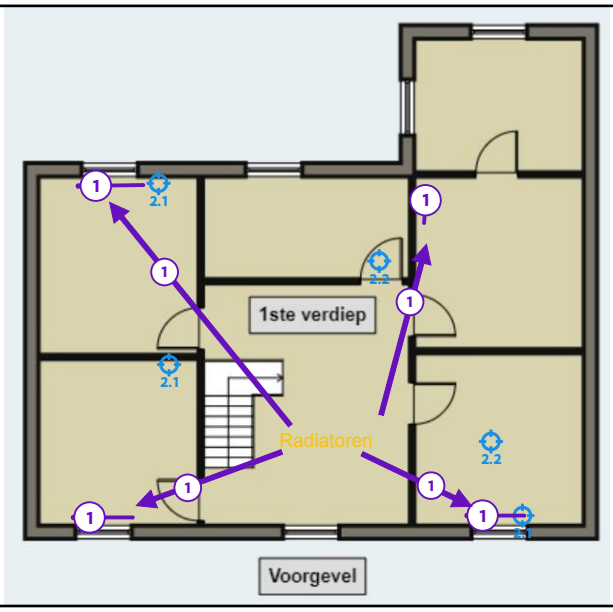
Plan 1.3: Verdieping 1

Beschrijving	Type	Actie
1. Radiatoren (koord)	Advies	-
2. Pleisterwerk	Geen asbest	-
2.1 Code: MS003	Mengmonster	-
2.2 Code: MS004	Mengmonster	-

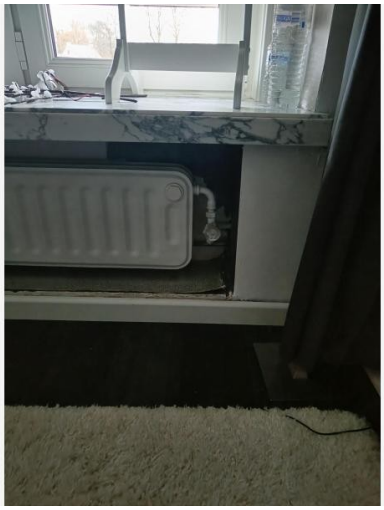
Fiche 1: Radiatoren (koord)

De radiatoren worden beschouwd als asbestverdacht. Mogelijk werd er asbesthoudend koord gebruikt als afdichtng in de radiatoren.

Identificatiemethode	Redelijk vermoeden
Primaire drager	Ruimteverwarming
(Asbest)materiaal	Koord, lint, band, strip
Bindmiddel	Weinig of geen bindmiddel (textiel, bevlokking, ...)
Gebondenheid bindmiddel	Niet-hechtgebonden

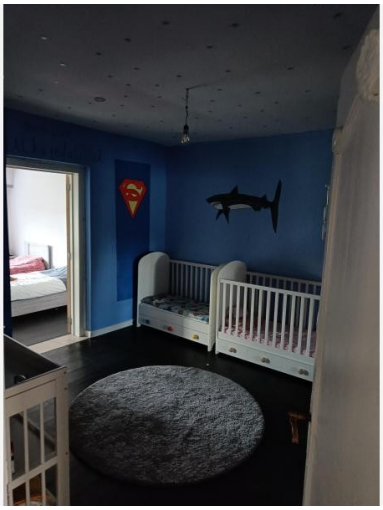
Fiche 2: Pleisterwerk

Geen asbest

#	Type	Referentie	Resultaat
2.1	Mengmonster	MS003	Geen asbest
2.2	Mengmonster	MS004	Geen asbest

Primaire drager	Wanden en plafonds
Bindmiddel van materiaal	Gips - kalk
Gebondenheid op basis van bindmiddel	Niet-hechtgebonden
Hoeveelheid (oppervlakte - dikte - aantal)	• 0,10 m^2 - 0,10 cm - 1 stuk
Totaal volume	< 0,001 m^3
Identificatiemethode	Vaststelling met monstername
Destructieve handeling voor identificatie	Nee

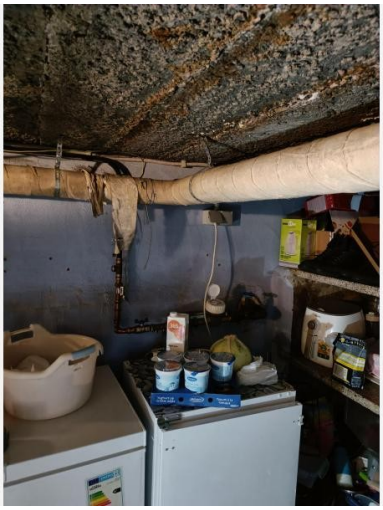
Fiche 3: Leidingisolatie

Geen asbest

#	Type	Referentie	Resultaat
3.1	Mengmonster	MS001	Geen asbest
3.2	Mengmonster	MS002	Geen asbest

Bindmiddel van materiaal	Gips - kalk
Gebondenheid op basis van bindmiddel	Niet-hechtgebonden
Hoeveelheid (lengte - omtrek - dikte - aantal)	• 12,00 m - 30,00 cm - 1,00 cm - 1 stuk
Totaal volume	0,036 m^3
Identificatiemethode	Vaststelling met monstername
Destructieve handeling voor identificatie	Nee
