Asbestinventarisattest

Canadalaan 25/1L, 2960 Brecht

Attestnummer : **20260701-000252.000**
Uitgegeven op : **01.07.2026**
Geldig tot : **Onbeperkt** (tenzij de toestand wijzigt)

Asbestveilig (maar mogelijk niet asbestvrij)

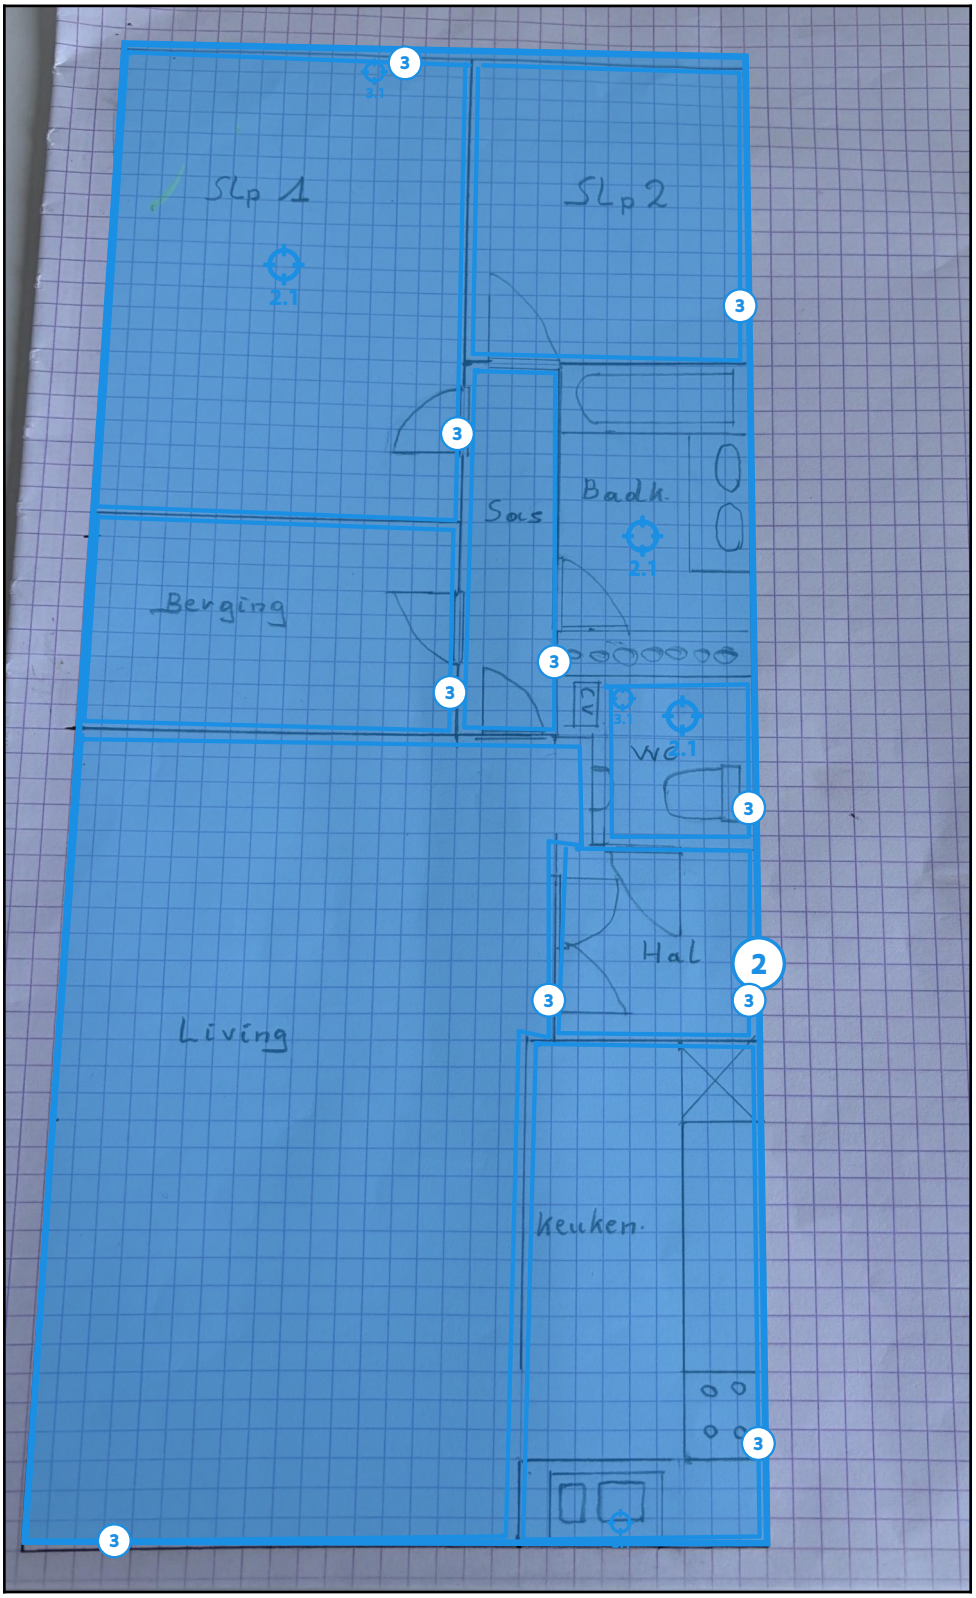
Plan 1.1: Grondplan

2. Bezetting plafond	Geen asbest	-
2.1 Code: 2. Bezetting plafond	Mengmonster	-
3. Bezetting muren	Geen asbest	-
3.1 Code: 1. Bezetting muren	Mengmonster	-

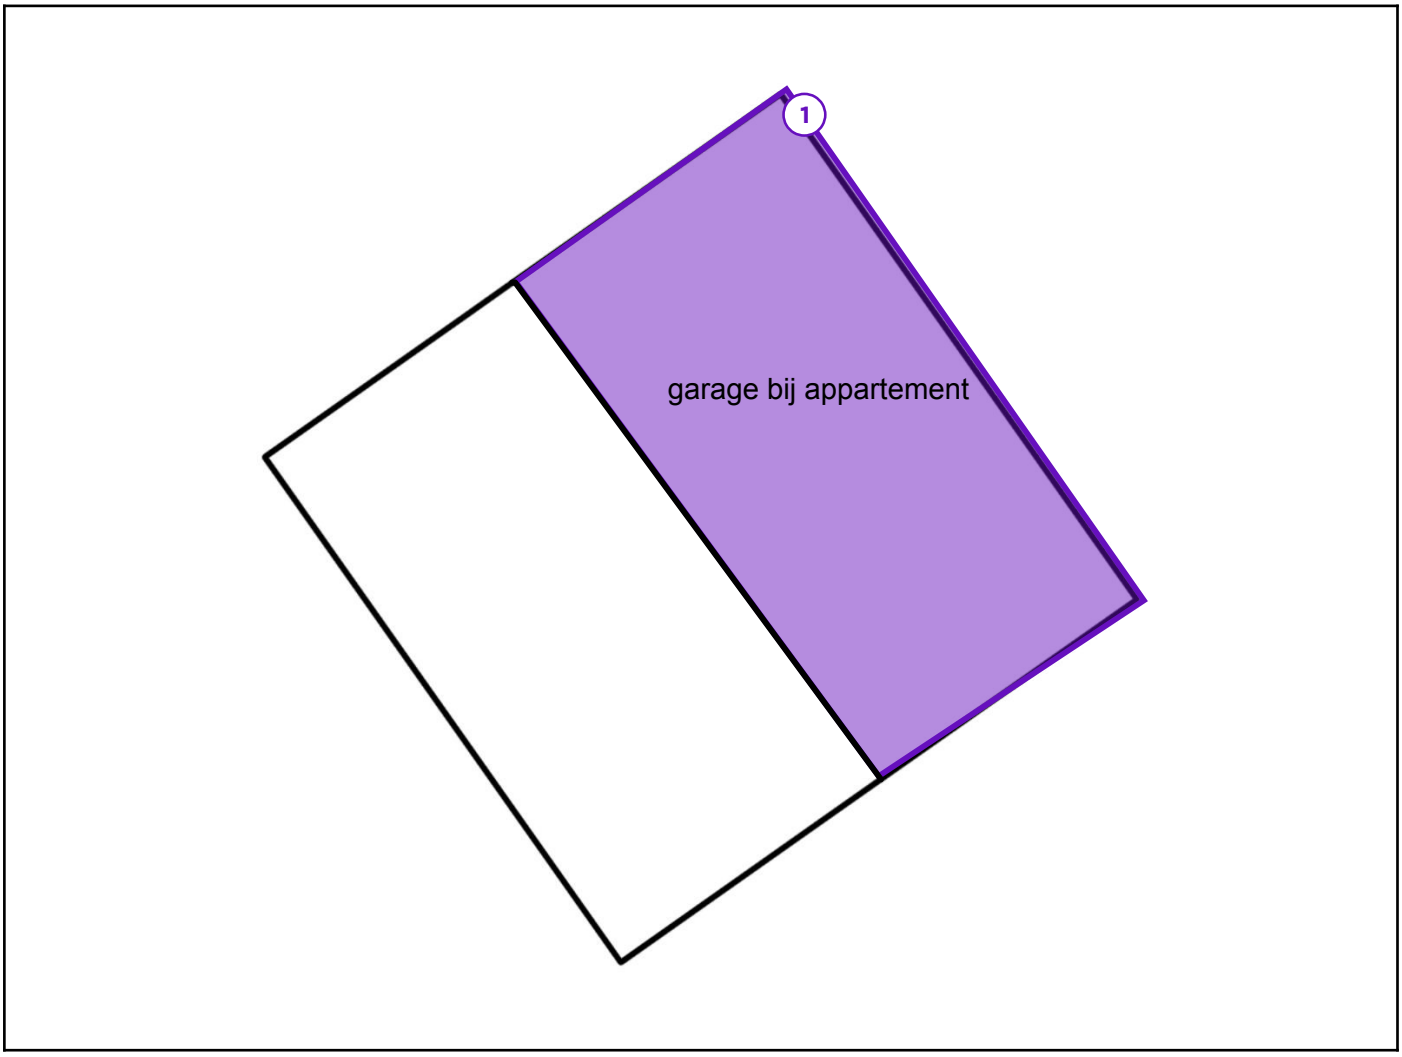
Plan 2.1: Garage plan

Beschrijving	Type	Actie
1. Garage	Advies	-

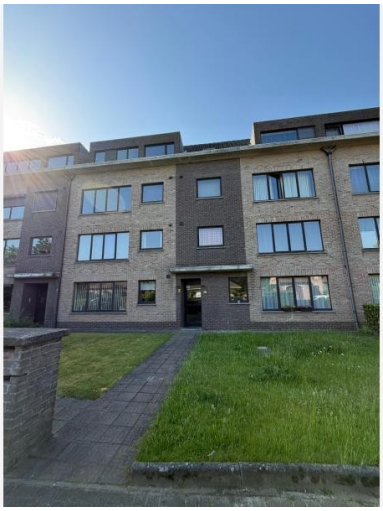
Beschrijving	Notitie	Terug te vinden op plannen
Fiche 6: Schouw	De schouw behoort bij de gemene delen van het gebouw.	-
Fiche 7: Lift	-	-
Fiche 8: Dakbedekking	De dakbedekking, pannen en roofing behoren tot de gemene delen van het gebouw.	-
Fiche 9: Leidingisolatie	Geen asbestverdachte leidingsisolatie zichtbaar.	-
Fiche 10: Geen onderdak aanwezig	Het onderdak behoort tot de gemene delen van het gebouw.	-
