Asbestinventarisattest

Berkenlaan 22, 2470 Retie

Attestnummer : **20260929-000437.000**
Uitgegeven op : **29.09.2026**
Geldig tot : **Onbeperkt** (tenzij de toestand wijzigt)

Asbestveilig (maar mogelijk niet asbestvrij)

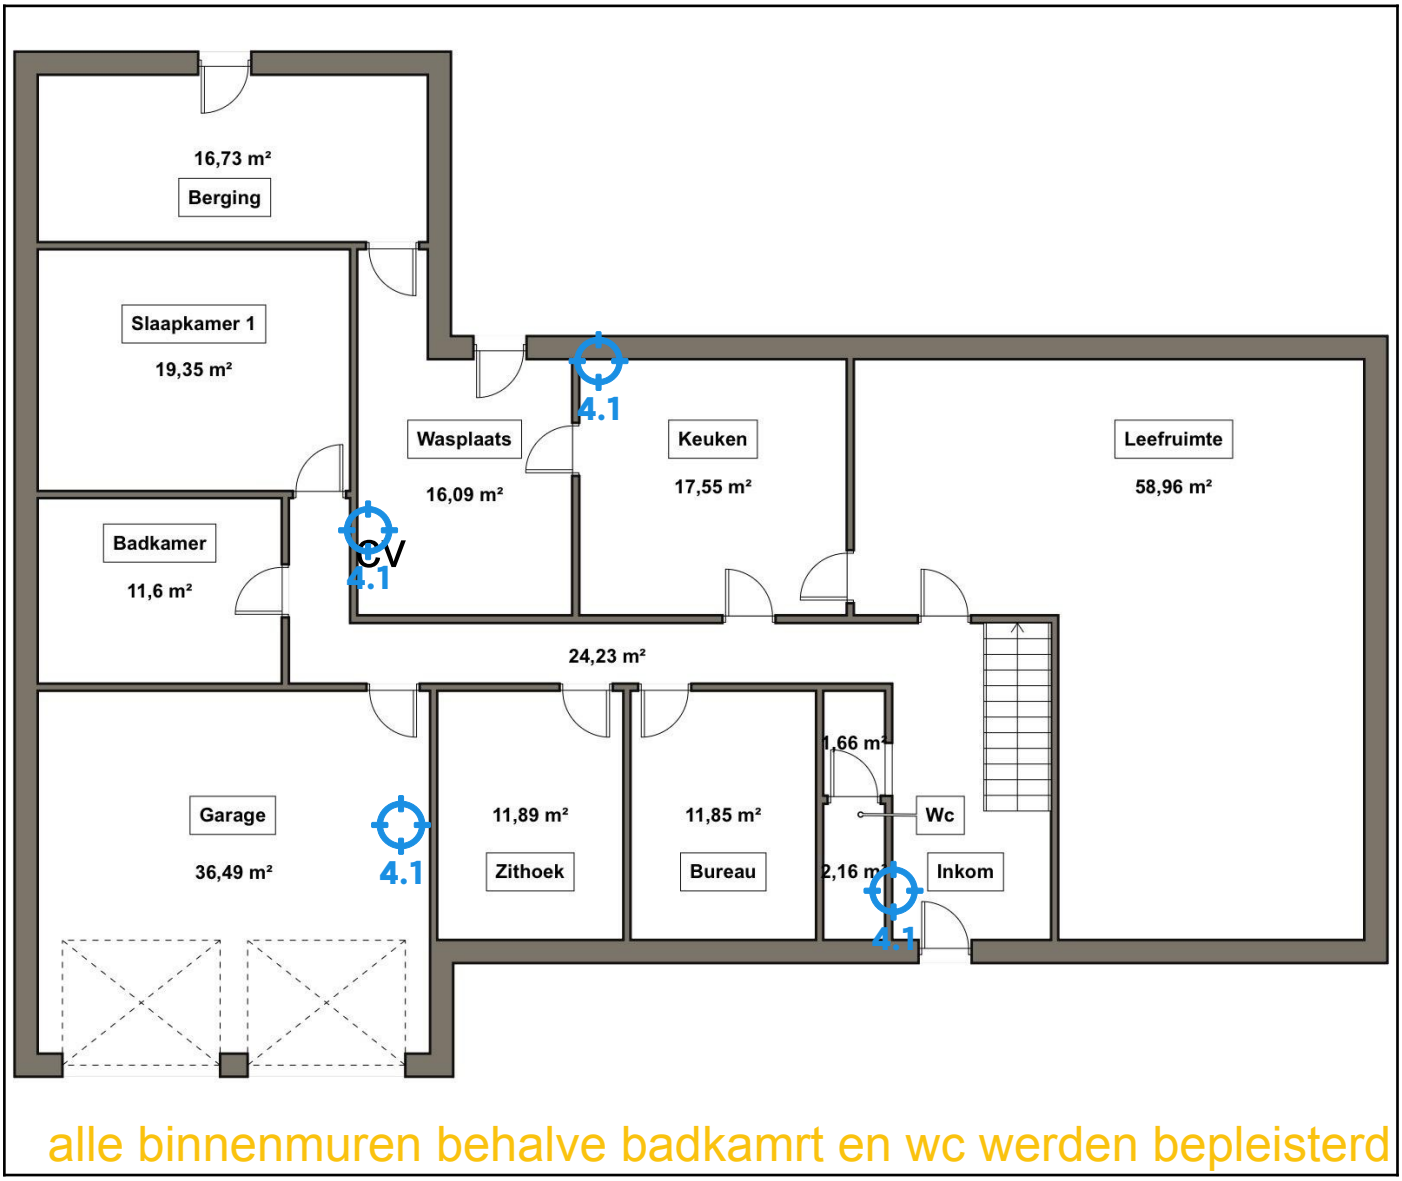
Plan 1.1: Gelijkvloers

Beschrijving	Type	Actie
4. Pleisterwerk muren	Geen asbest	-
4.1 Code: MM01	Mengmonster	-

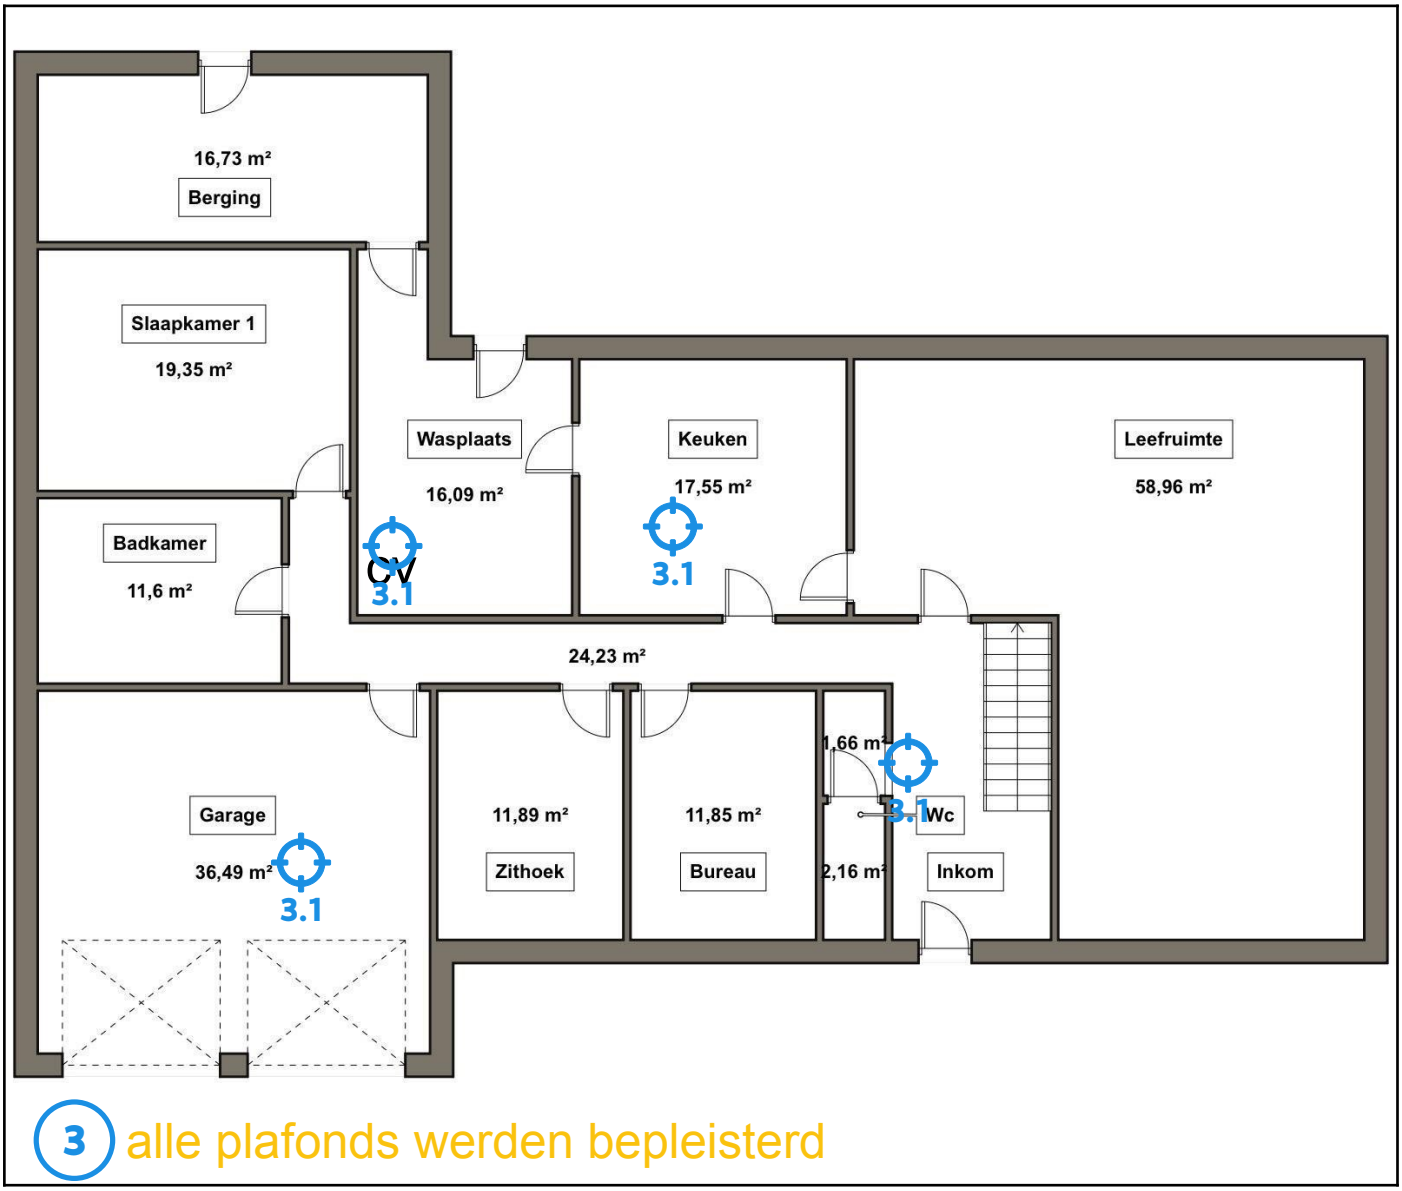
Plan 1.2: Gelijkvloers .2

Beschrijving	Type	Actie
3. Pleisterwerk plafonds	Geen asbest	-
3.1 Code: MM02	Mengmonster	-

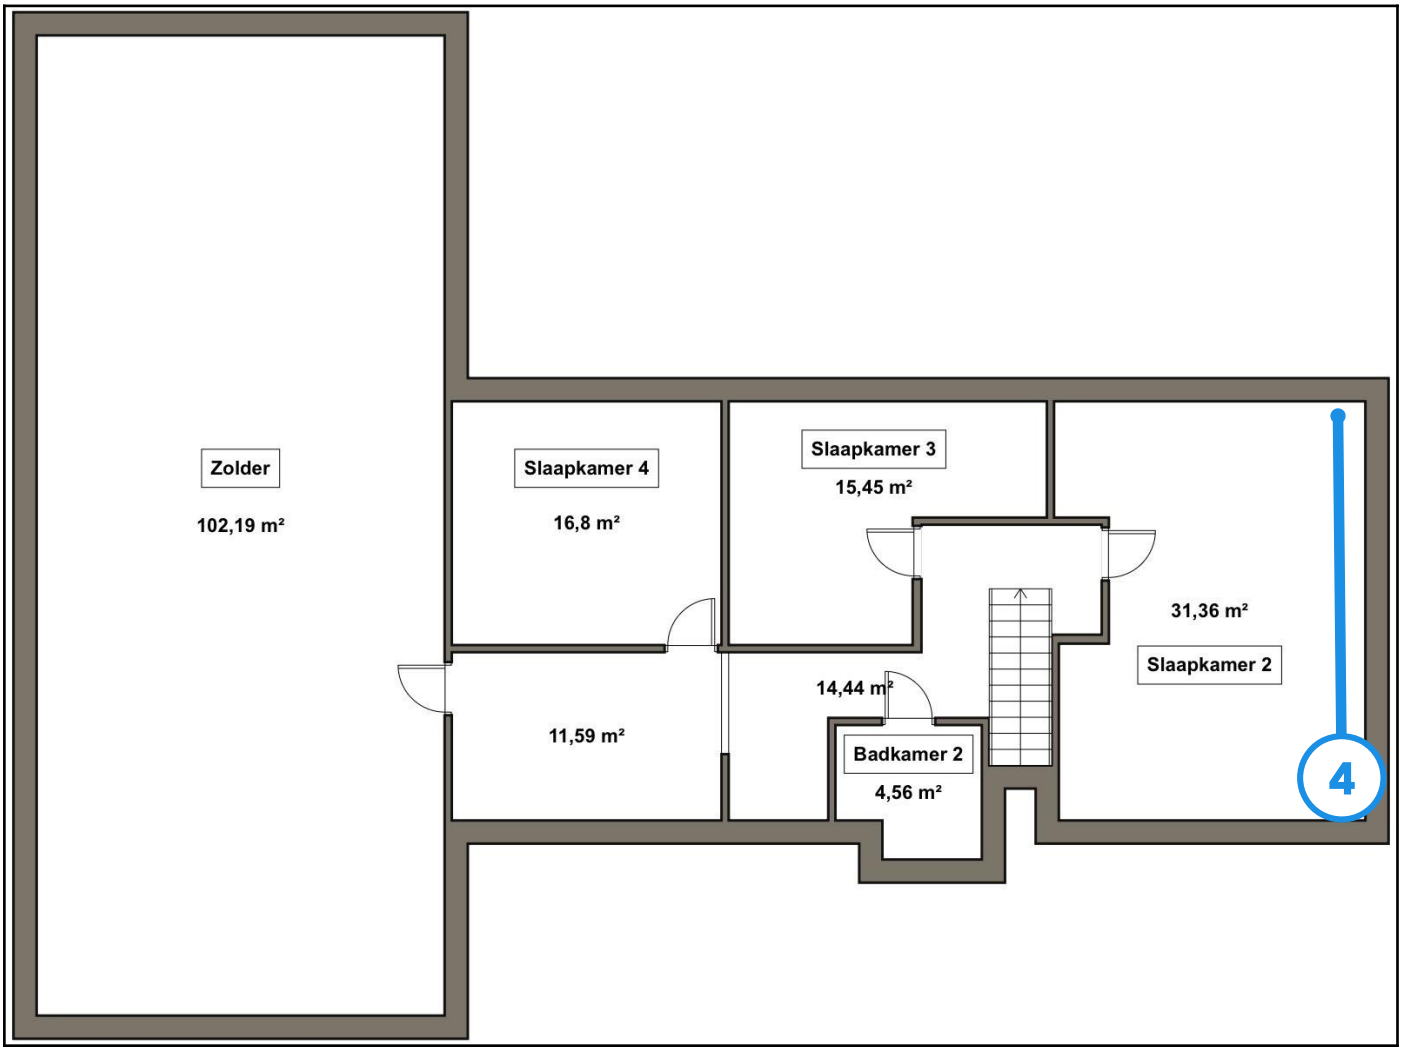
Plan 1.3: 1ste verdieping

Beschrijving	Type	Actie
4. Pleisterwerk muren	Geen asbest	-

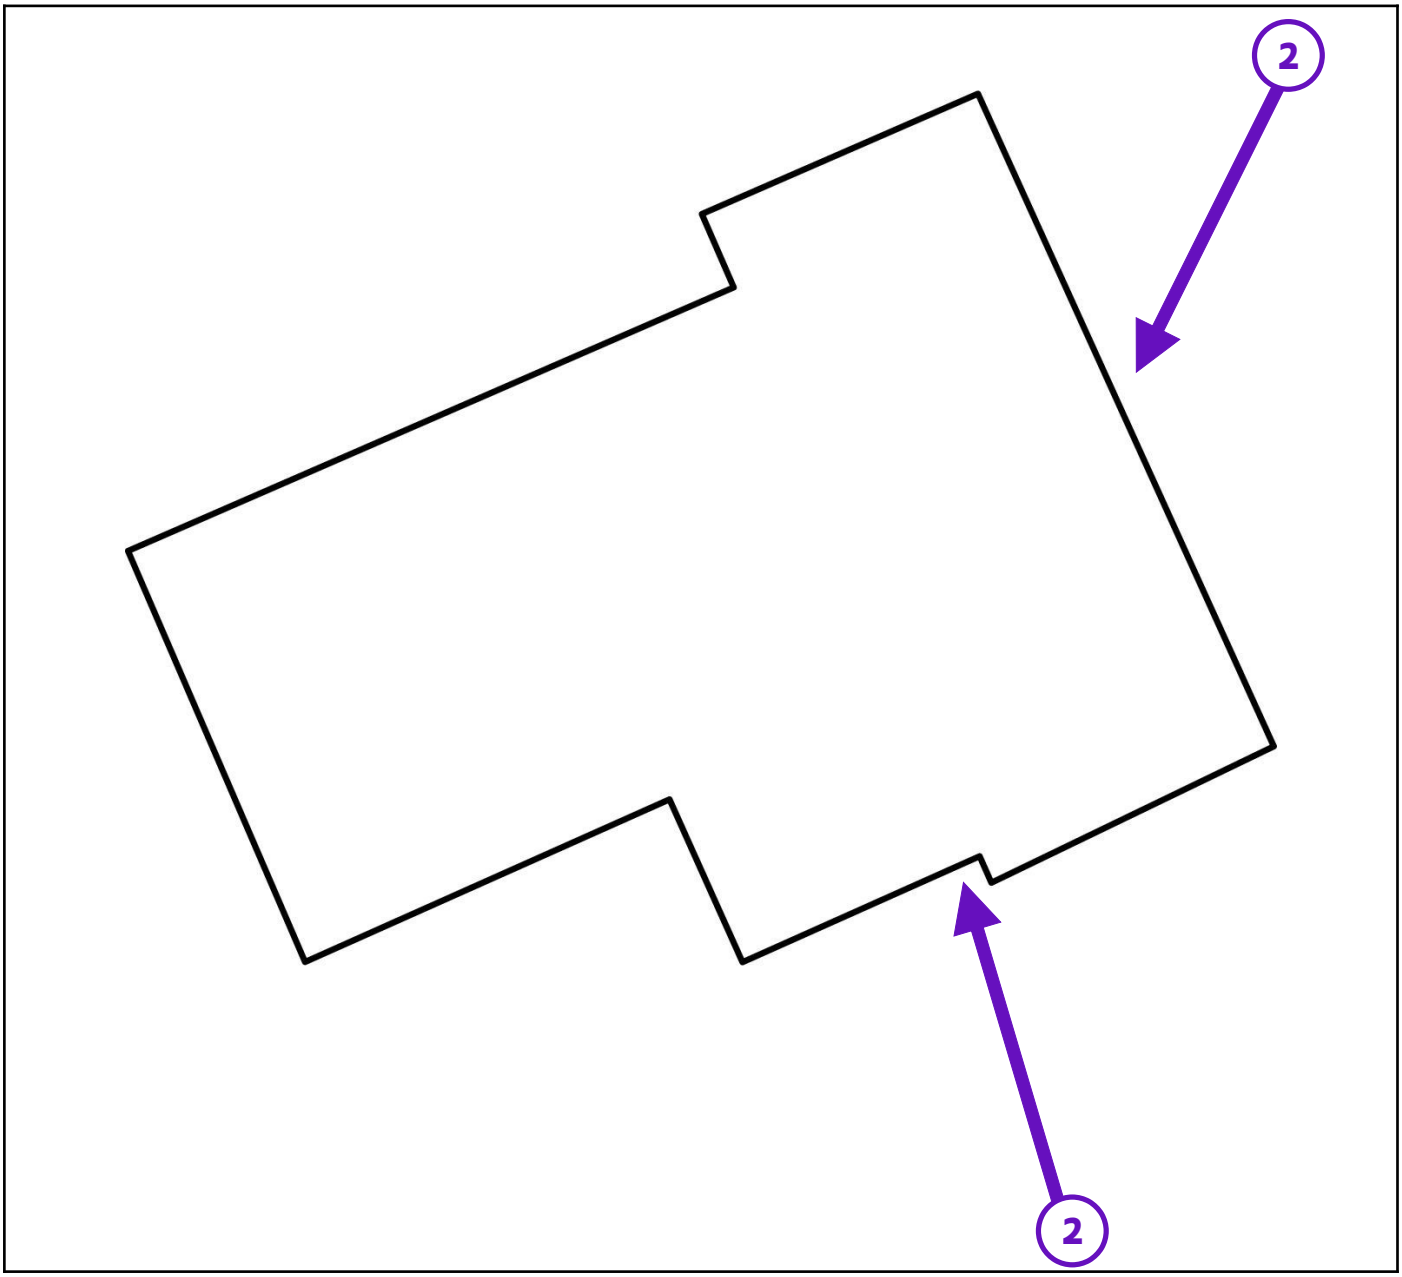
Plan 1.4: Hoofdgebouw plan

Beschrijving	Type	Actie
2. Kruipruimte	Beperking	-

Uitleg van de asbestdeskundige: Ruimte lager dan 1,5m.

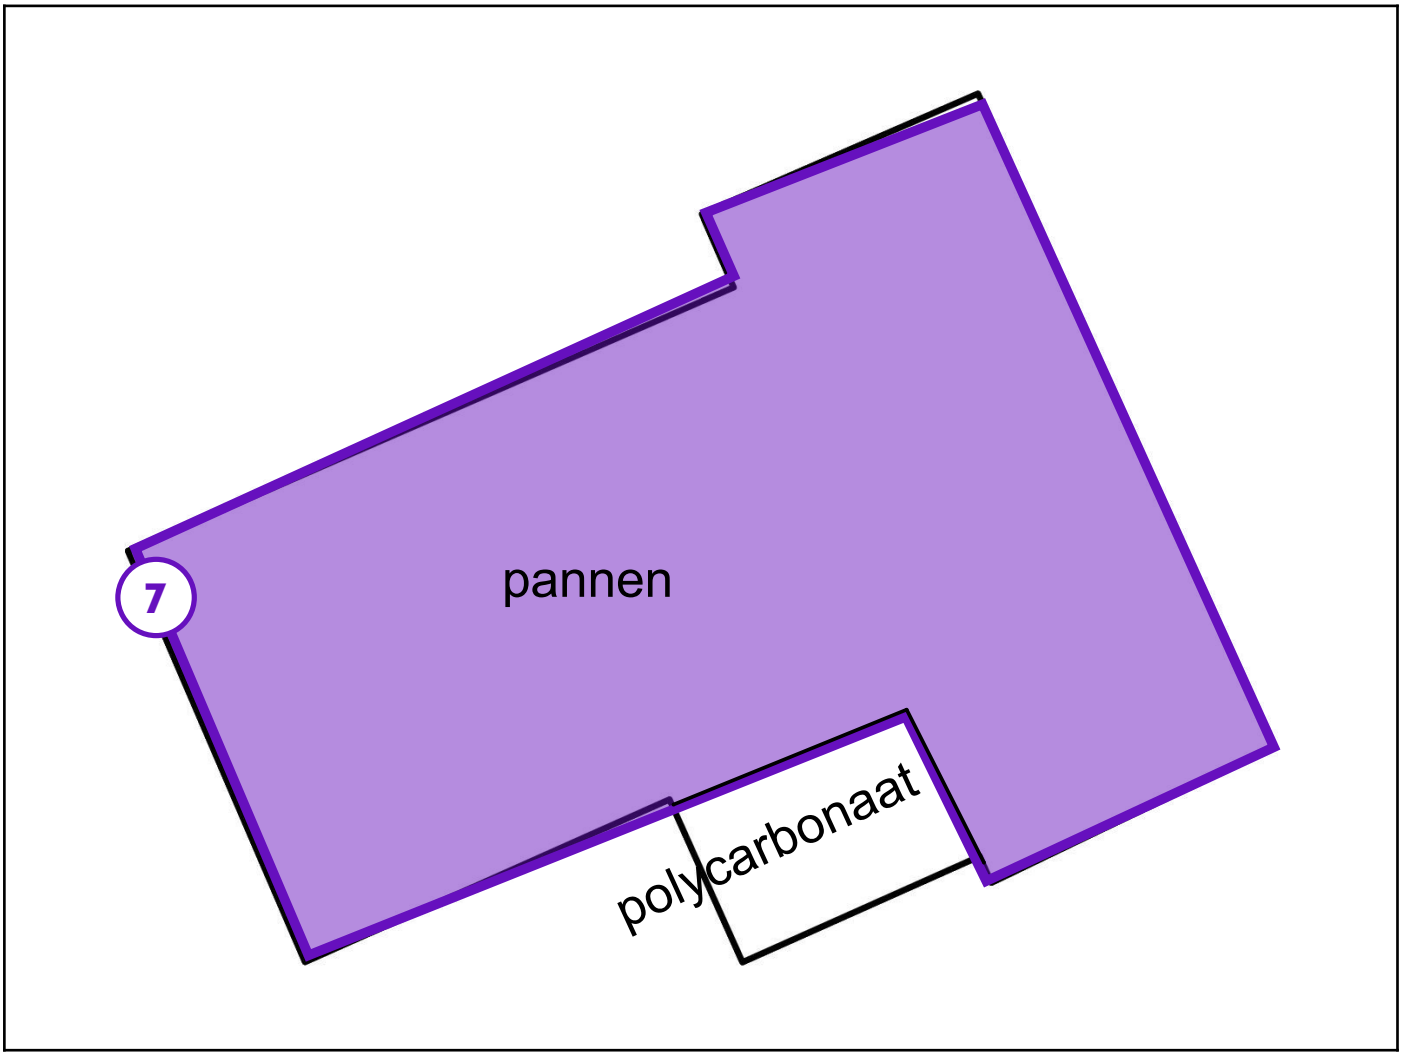
Plan 1.5: Hoofdgebouw dak

Beschrijving	Type	Actie
7. Dakbedekking bestaande uit pannen (niet verdacht)	Overige ruimte of materiaal	-

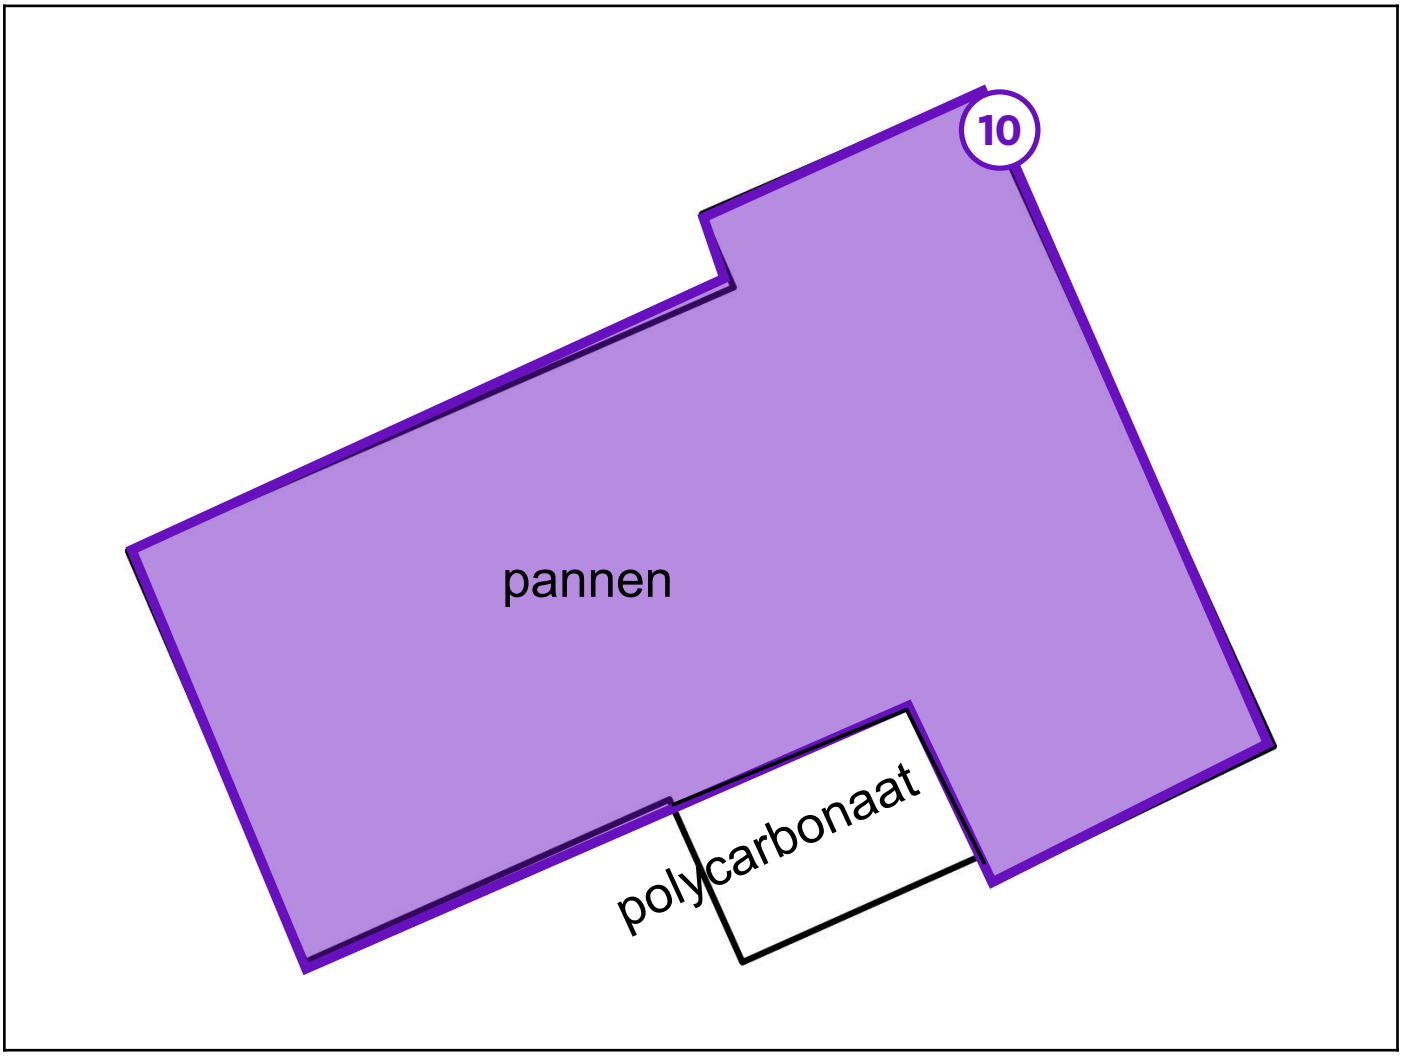
Plan 1.6: Hoofdgebouw dak .2

Beschrijving	Type	Actie
10. Onderdak niet asbestverdacht	Overige ruimte of materiaal	-

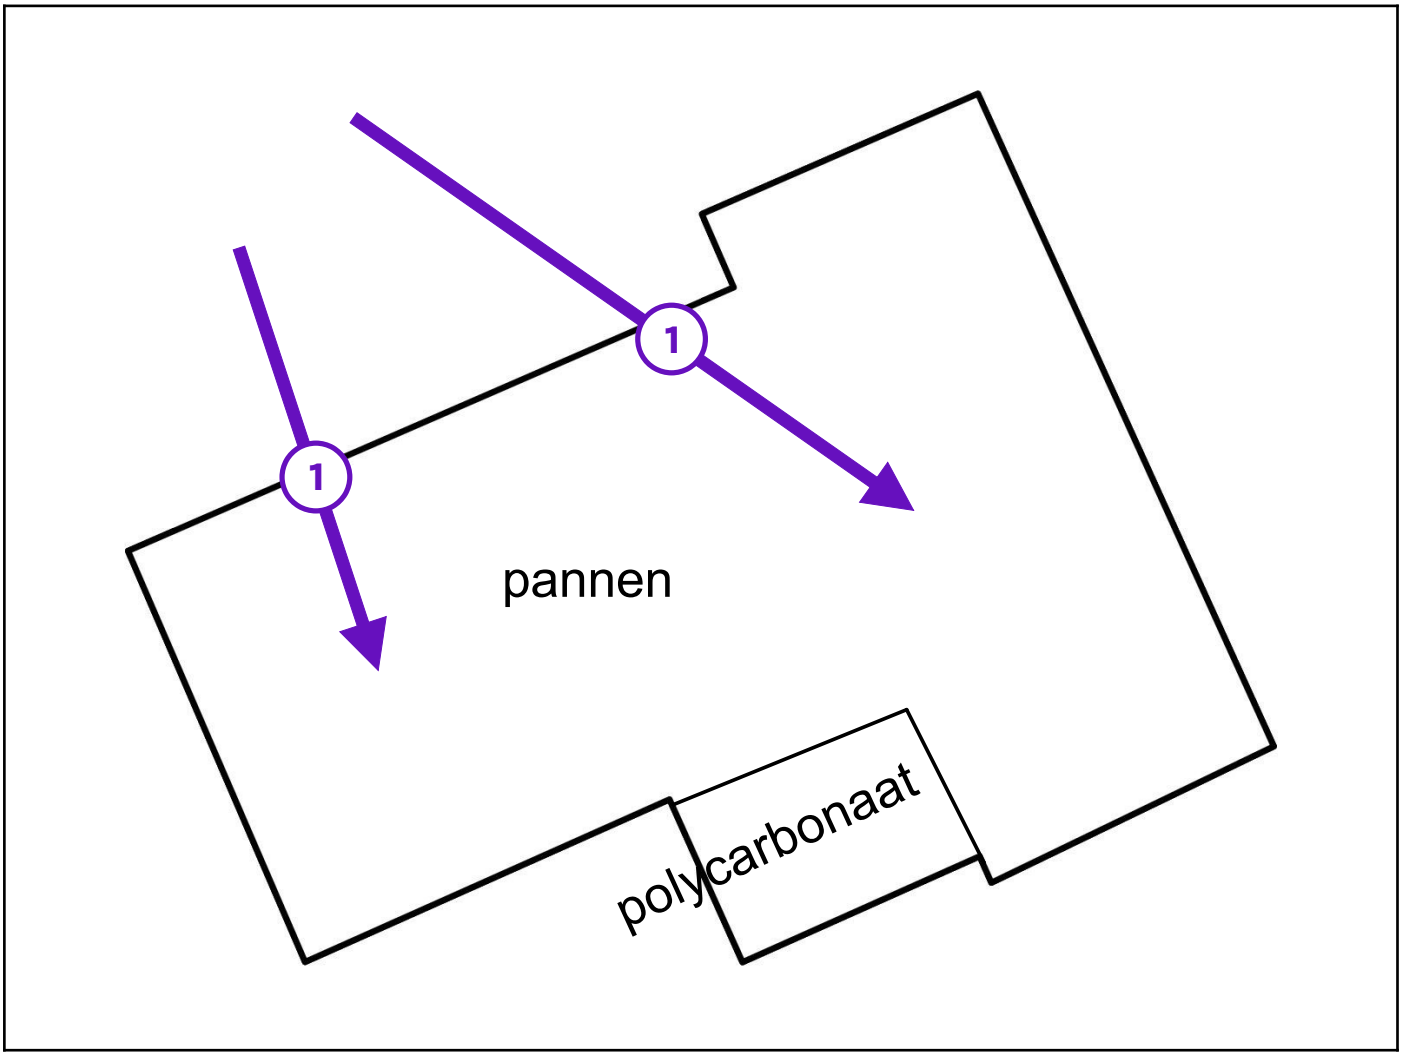
Plan 1.7: Hoofdgebouw dak .3

Beschrijving	Type	Actie
1. Inhoud steense schouw niet controleerbaar door hoogte	Beperking	-

Reden: Het te onderzoeken materiaal situeert zich hoger dan 3,50 m te rekenen vanaf een veilige ondergrond

Uitleg van de asbestdeskundige: De inhoud van dit steense schouwwerk kan bij niet-destructief onderzoek niet worden waargenomen. Als bij afbraak van de schouw onverwacht of asbestverdacht materiaal tevoorschijn komt is het aangeraden een asbestdeskundige of -verwijderaar te raadplegen.

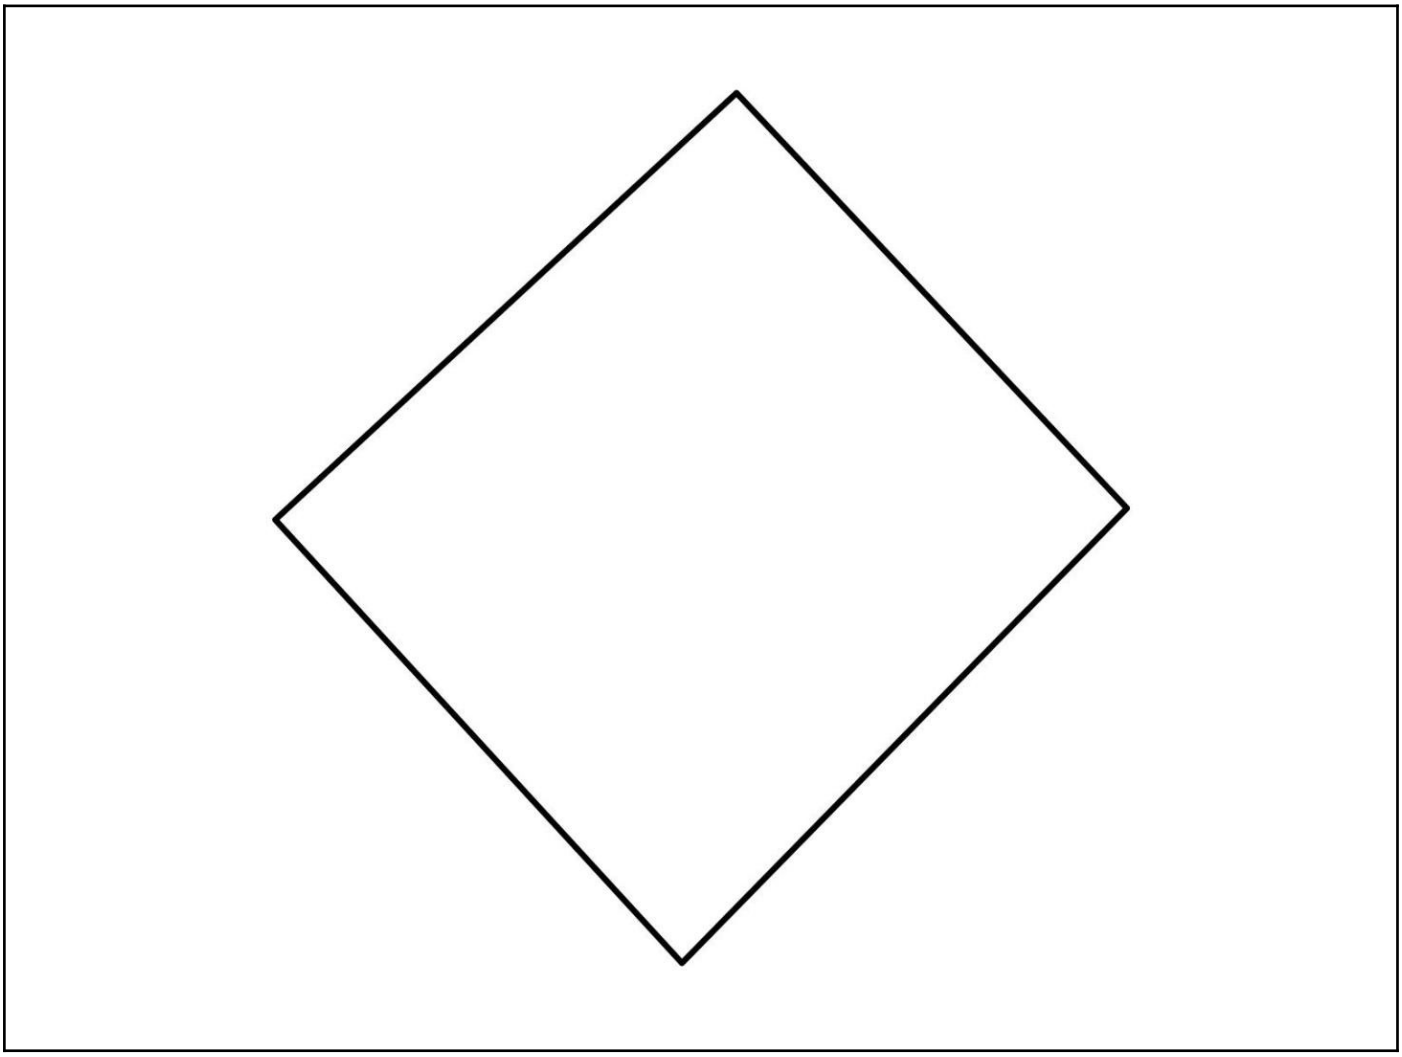
Plan 2.1: Tuinhuis plan

1 Geen asbest

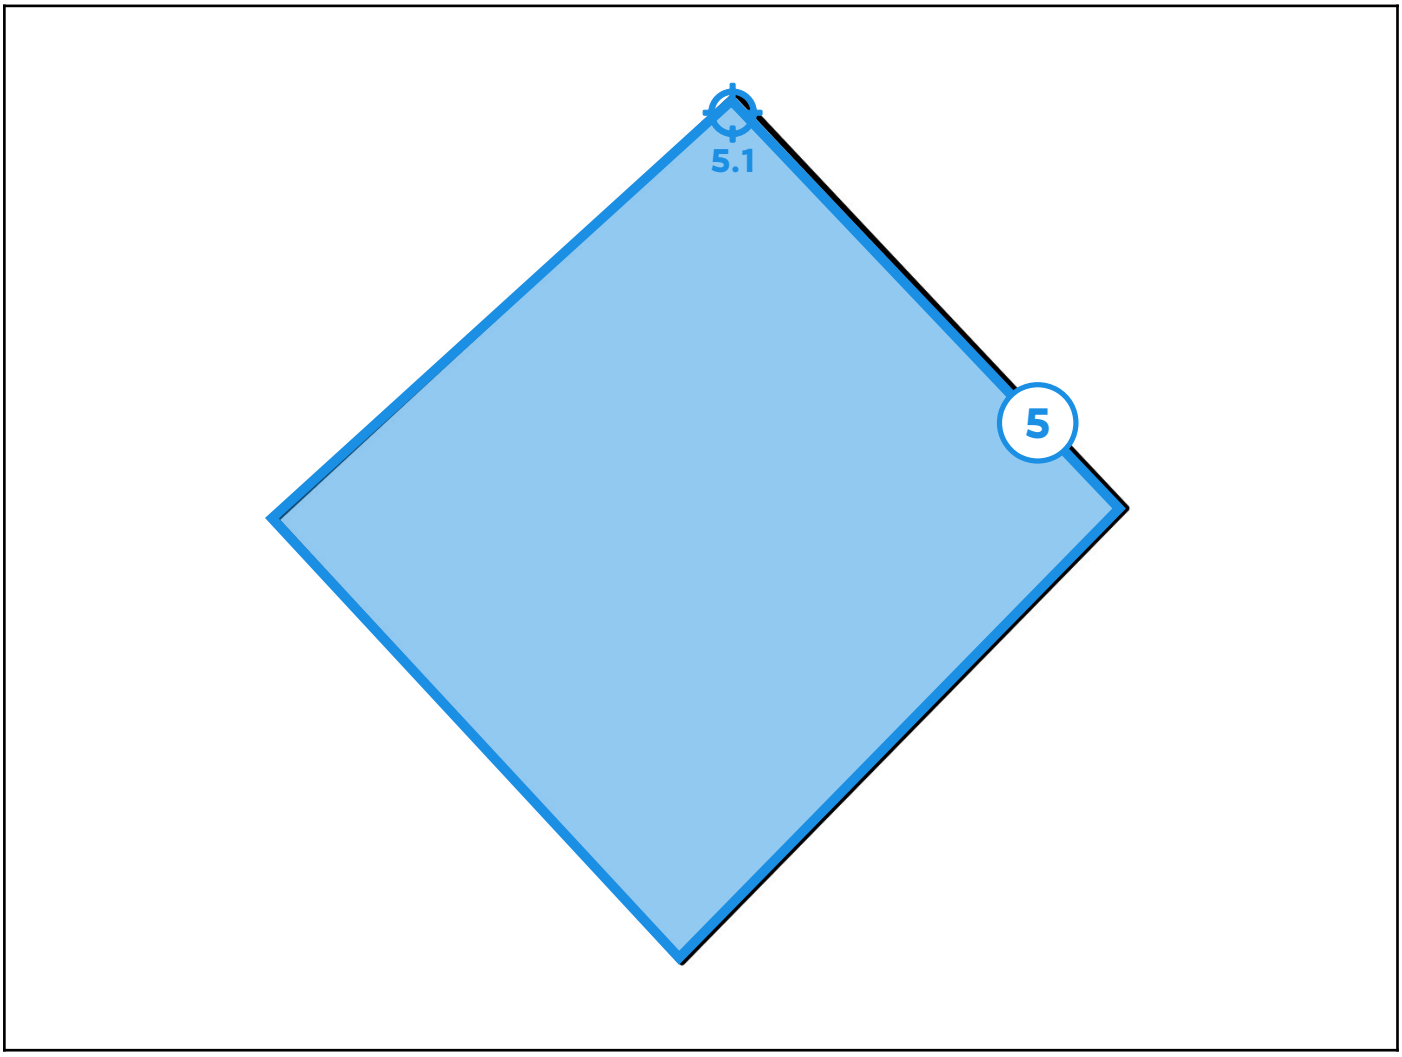
Plan 2.2: Tuinhuis dak

Beschrijving	Type	Actie
5. Shingles op tuinhuis	Geen asbest	-
5.1 Code: MM03	Puntmonster	-
