Asbestinventarisattest

Schotensesteenweg 190/102, 2100 Antwerpen

Attestnummer : **20261002-000441.000**
Uitgegeven op : **02.10.2026**
Geldig tot : **02.10.2036**

Niet-asbestveilig

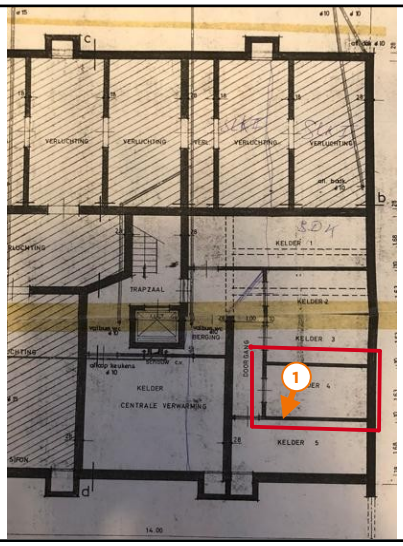
Plan 1.1: plan kelder

Beschrijving	Type	Actie
1. Bakeliet lichtpunt kelder.	Asbestmateriaal	Verwijderen

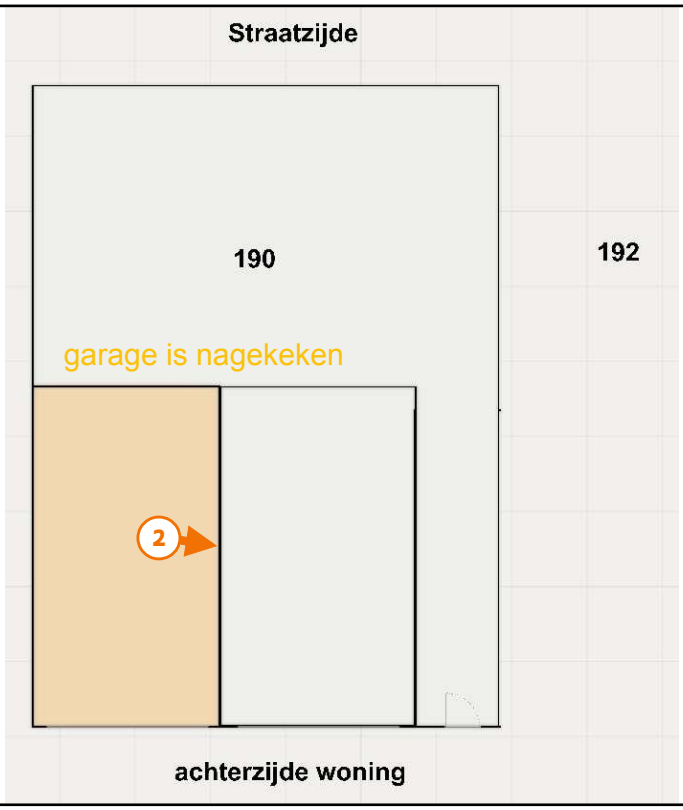
Plan 1.2: Plan garage

Beschrijving	Type	Actie
2. Bakeliet lichtpunt in de garage.	Asbestmateriaal	Verwijderen
7. Garagebox	Advies	-

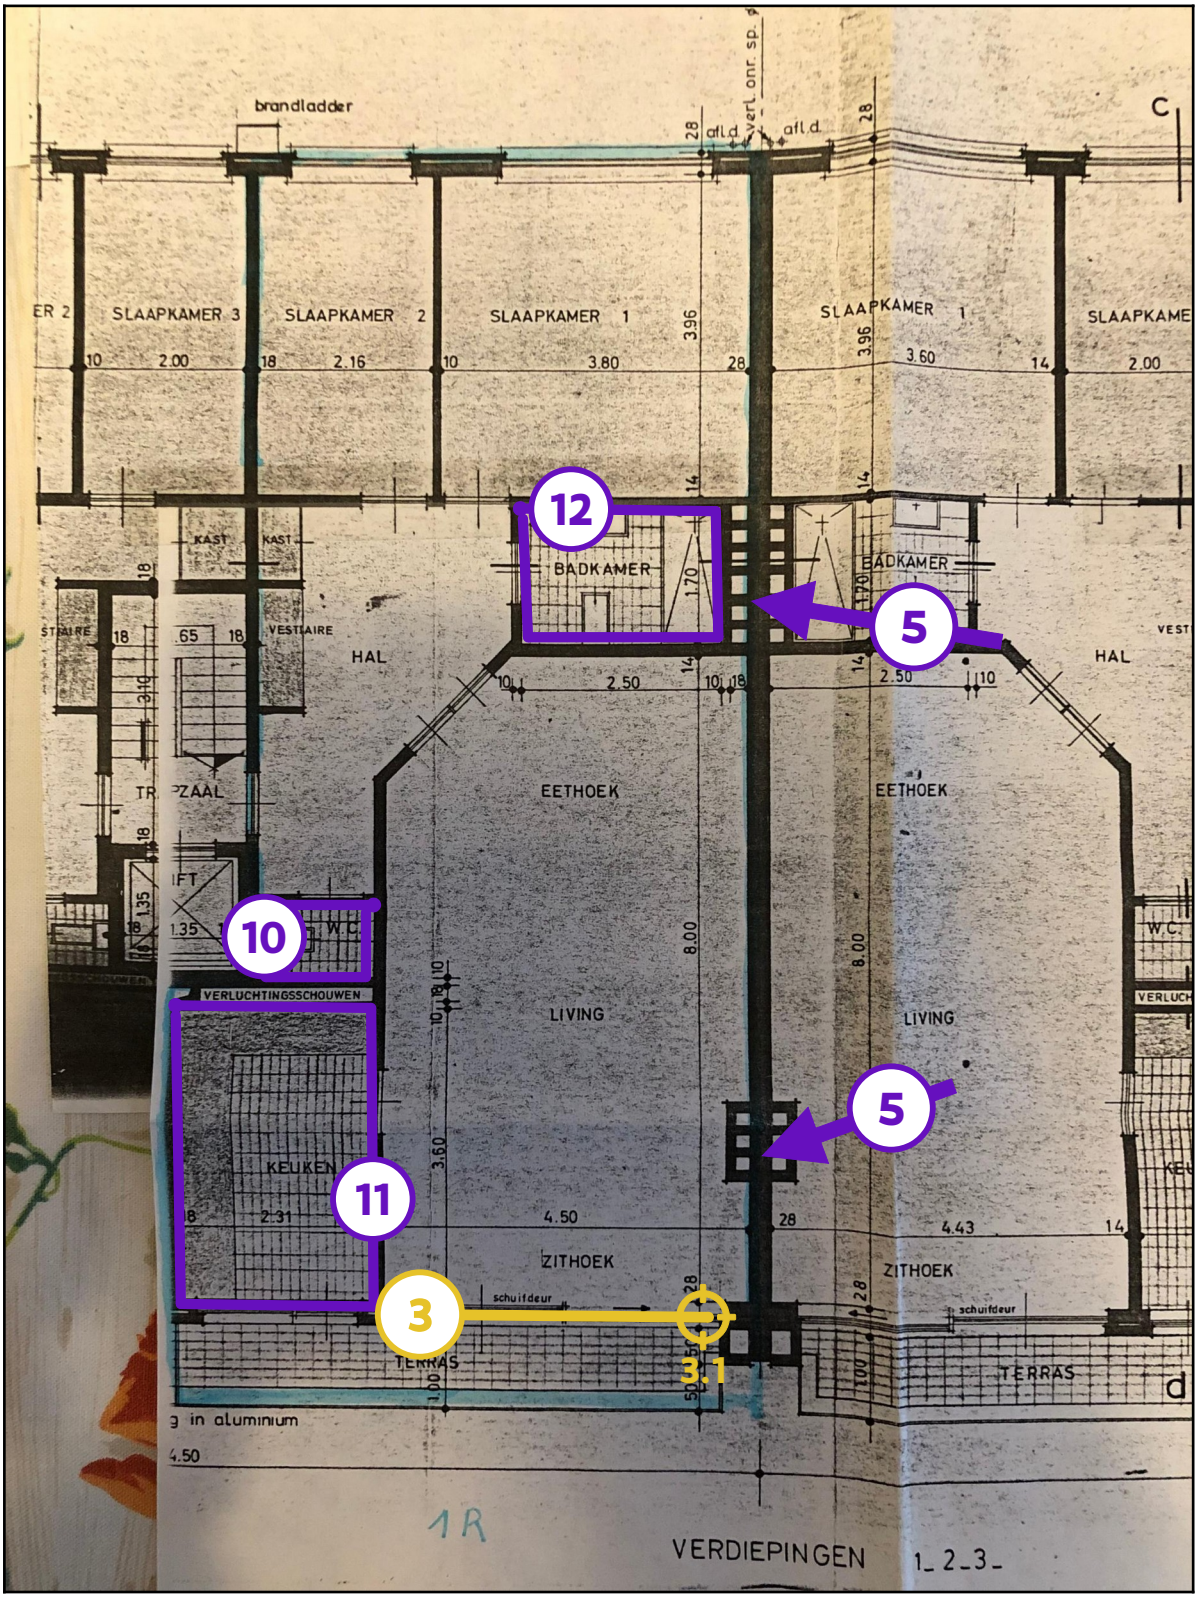
Plan 1.3: Plan appartement

3. Mastiek tussen alu en gals in groot raam voorgevel.	Asbestmateriaal	Zorgvuldig beheren
3.1 Code: S03	Puntmonster	-
5. Schouw en verluchtingskanalen.	Beperking	-
10. Faiencetegels (lijm) wc.	Advies	-
11. Faiencetegels (lijm) keuken.	Advies	-
12. Faiencetegels (lijm) badkamer.	Advies	-

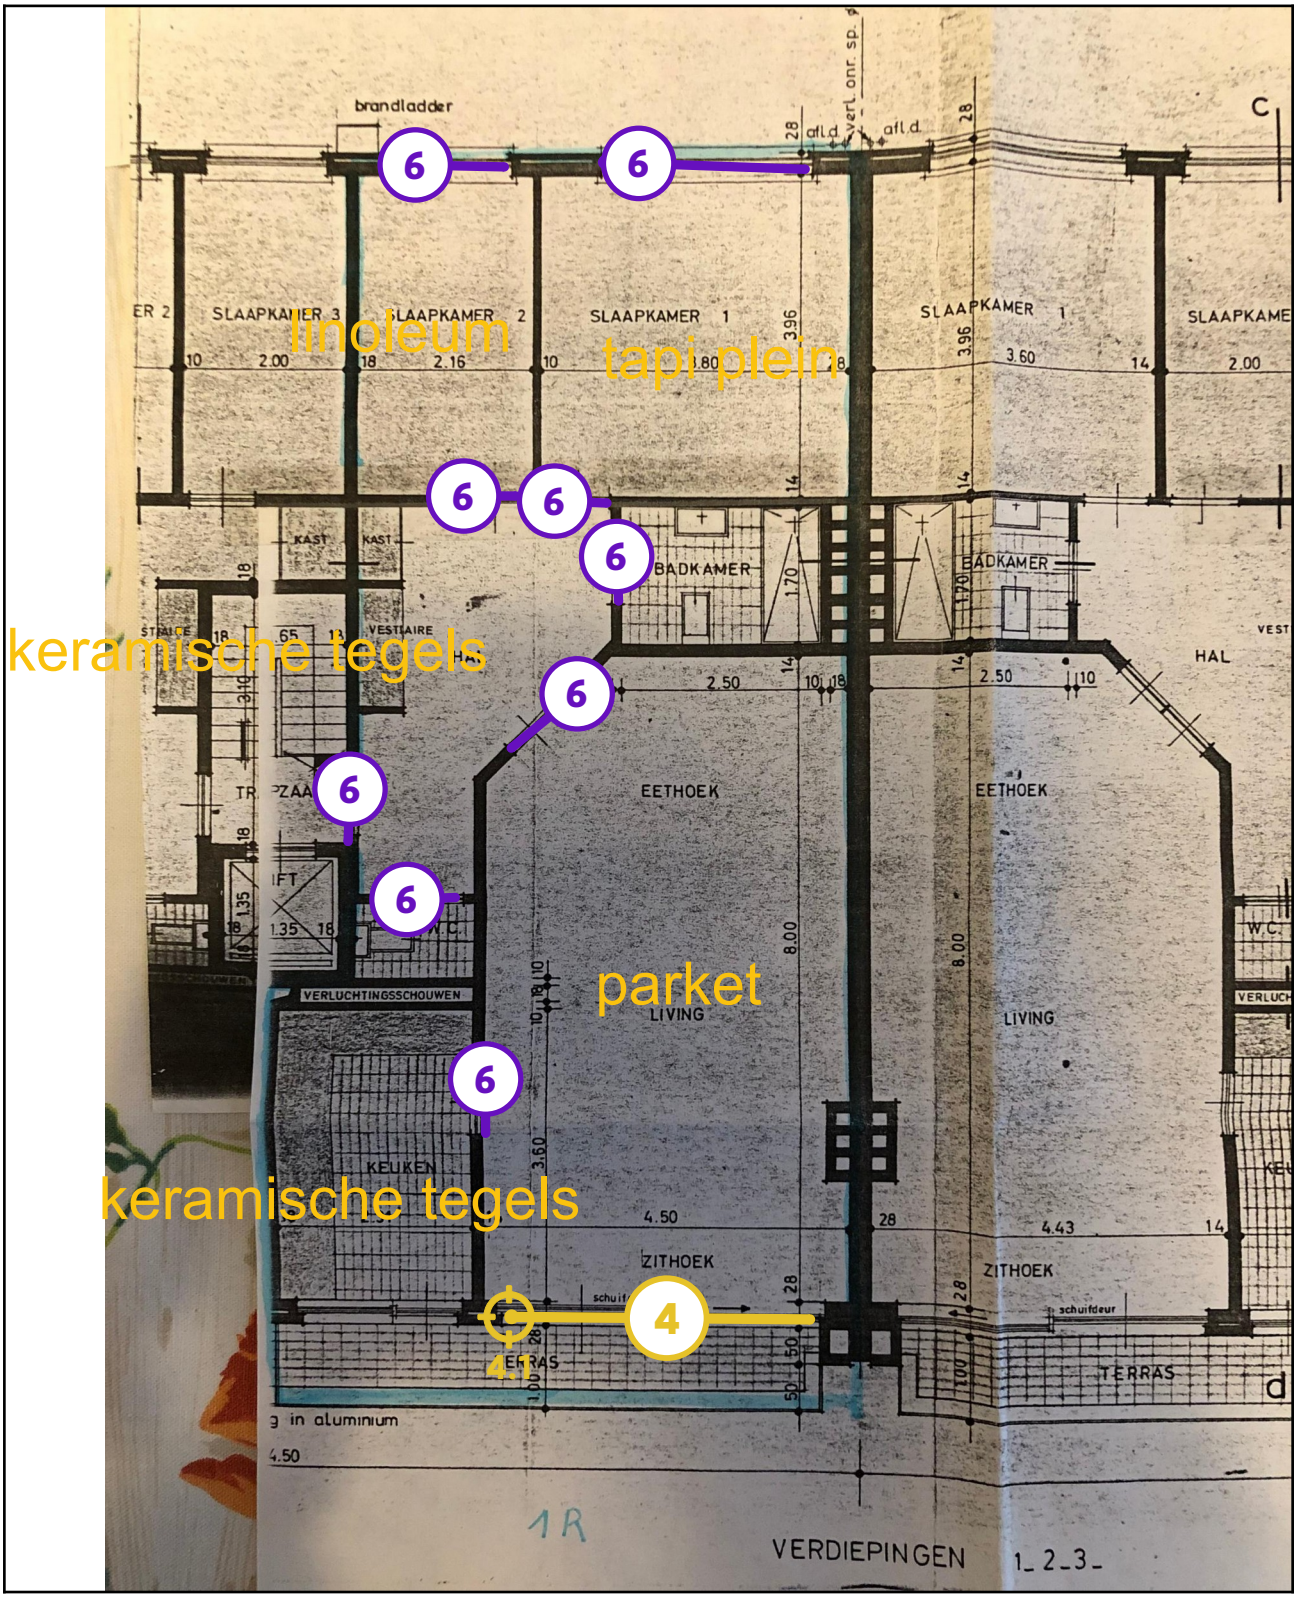
Plan 1.4: Plan appartement

4. Mastiek tussen groot raam voorgevel en muur	Asbestmateriaal	Zorgvuldig beheren
4.1 Code: S04	Puntmonster	-
6. Raamtabletten en deurdorpels zijn natuursteen.	Advies	-
8. Vloer is nagekeken.	Advies	-

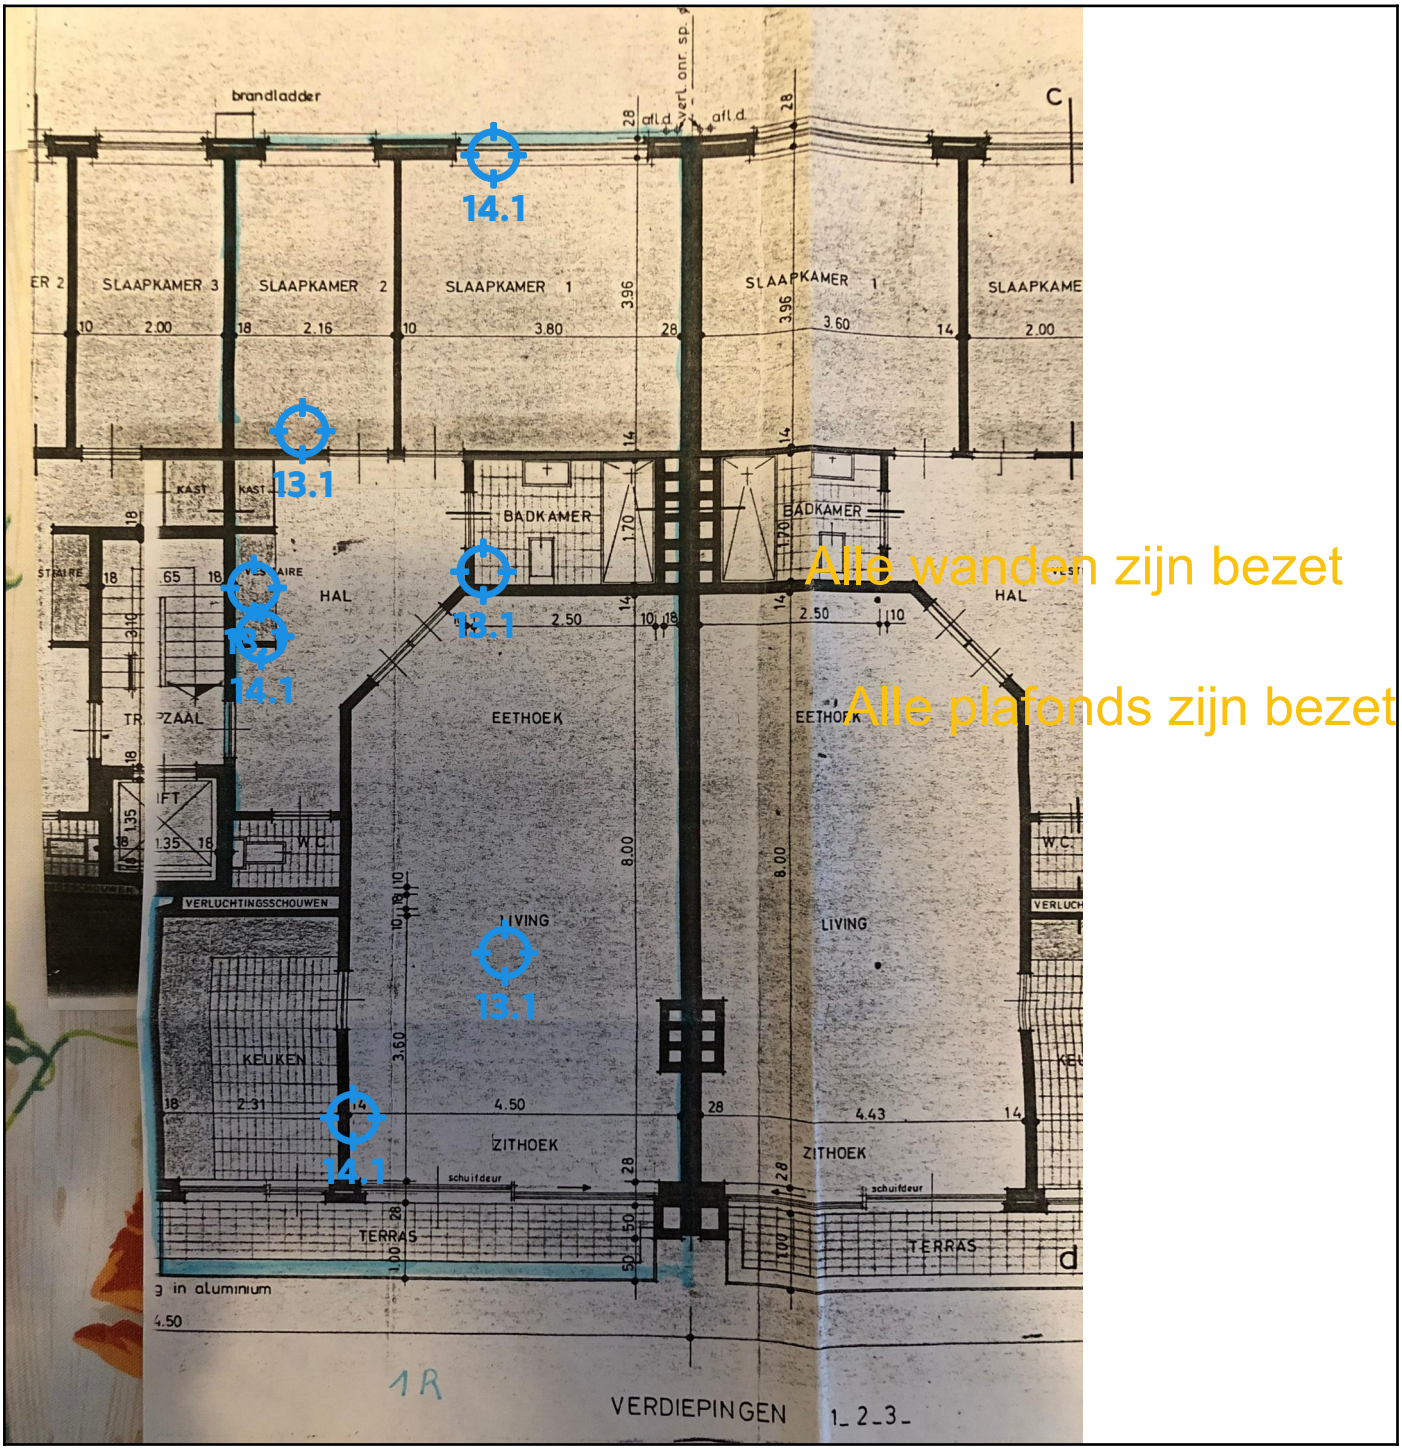
Plan 1.5: Plan appartement

Beschrijving	Type	Actie
13. Pleisterwerk plafonds keuken	Geen asbest	-
13.1 Code: S02	Mengmonster	-

14. Pleisterwerk wanden	Geen asbest	-
14.1 Code: S01	Mengmonster	-

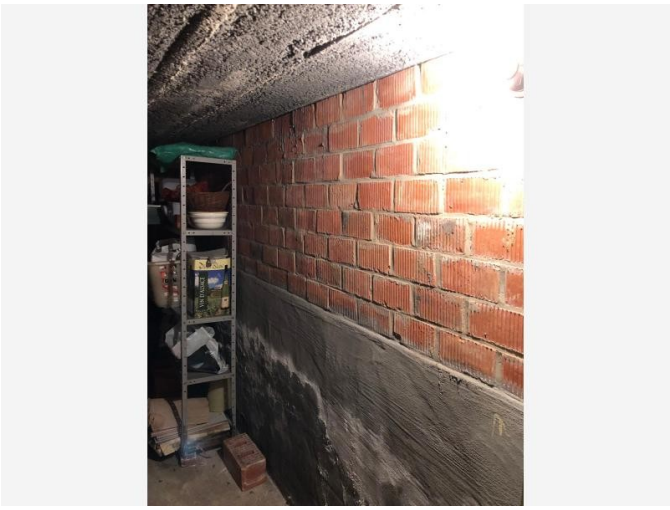
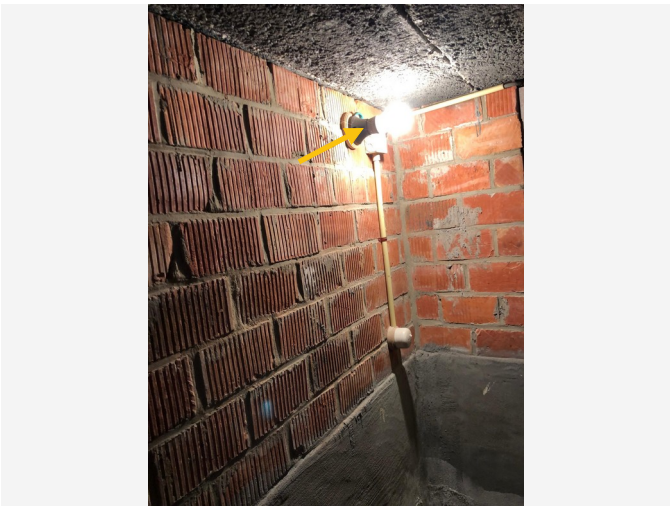
Fiche 1: Bakeliet lichtpunt kelder.

Eindbeoordeling materiaalrisico	Verhoogd materiaalrisico en/of verhoogde kans op vezelvrijgave

Gebondenheid	Categorie 1: hechtgebonden in oorsprong
Asbestsoort (vezeltype)	Crocidoliet aanwezig
Asbestconcentratie	Laag (< 50%)
Afschermingsgraad van het gehele materiaal	Geheel of deels vrij aan de binnenlucht, maar geen contact met binnenluchtstromen
Toestand van het materiaal	Licht beschadigd, licht verweerd. Intacte calciumsilicaatplaat of materiaal met categorie 3-gebondenheid

Beschrijving	Bakeliet lichtpunt kelder.
Omgeving	Binnen
Primaire drager	Communicatie en elektrische infrastructuur en uitrusting
Asbestmateriaal	Plaat, paneel, tablet - Type Bakeliet
Bindmiddel van asbestmateriaal	Kunststof of -hars
Gebondenheid op basis van bindmiddel	Hecht
Hoeveelheid (oppervlakte - dikte - aantal)	• 0,10 m^2 - 1,00 cm - 1 stuk
Totaal volume	0,001 m^3
Eenvoudig bereikbaar	Ja
Bevestigingswijze	• Geschroefd
Identificatiemethode	De asbestdeskundige beoordeelt het materiaal als asbestverdacht en dus asbesthoudend, en dit zonder monstername. Motivatie: De monstername brengt andere schade aan dan schade die inherent is aan de monstername.
Destructieve handeling voor identificatie	Nee
Opmerking	De hoeveelheid is een zo nauwkeurig mogelijke opmeting. Hieraan kunnen evenwel geen rechten worden ontleend.

Verwijderen

- Zorg voor een veilig beheer. Vermijd het beschadigen van het asbestmateriaal. Controleer de toestand jaarlijks op wijzigingen.
- Voer bijkomende staalname(s) uit.

- Eenvoudige handelingen: mag via doe-het-zelf of door werknemer(s) met opleidingsattest eenvoudige handelingen
  Deze toepassing kan door een aannemer die over een opleidingsattest eenvoudige handelingen beschikt of door een particulier (doe-het-zelf), verwijderd worden indien er geen verhoogd risico op vrijgave van asbestvezels (max. concentratie 0,01 vezels/cm3 - CODEX Art. VI.3-54) ontstaat en de toepassing voorafgaand wordt gefixeerd/bevochtigd; de individuele elementen zonder machinale werktuigen (boormachine, slijpschijf, hogedrukreiniger,...) en zonder breken of gooien een voor een losgemaakt worden; en ten slotte dubbel en luchtdicht verpakt weggevoerd worden naar een erkend afvalpunt (recyclagepark).

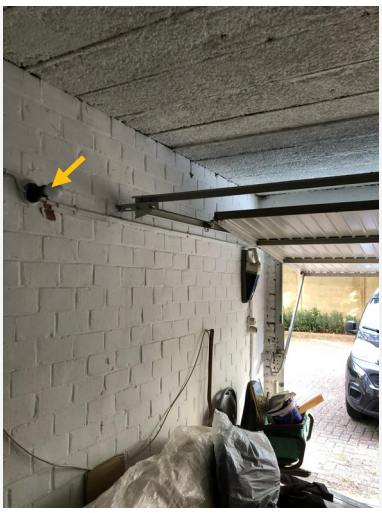
Fiche 2: Bakeliet lichtpunt in de garage.

Eindbeoordeling materiaalrisico	Verhoogd materiaalrisico en/of verhoogde kans op vezelvrijgave

Gebondenheid	Categorie 1: hechtgebonden in oorsprong
Asbestsoort (vezeltype)	Crocidoliet aanwezig
Asbestconcentratie	Laag (< 50%)
Afschermingsgraad van het gehele materiaal	Geheel of deels vrij aan de binnenlucht, maar geen contact met binnenluchtstromen
Toestand van het materiaal	Licht beschadigd, licht verweerd. Intacte calciumsilicaatplaat of materiaal met categorie 3-gebondenheid

Beschrijving	Bakeliet lichtpunt in de garage.
Omgeving	Binnen
Primaire drager	Communicatie en elektrische infrastructuur en uitrusting
Asbestmateriaal	Plaat, paneel, tablet - Type Bakeliet
Bindmiddel van asbestmateriaal	Kunststof of -hars
Gebondenheid op basis van bindmiddel	Hecht
Hoeveelheid (oppervlakte - dikte - aantal)	• 0,10 m^2 - 1,00 cm - 1 stuk
Totaal volume	0,001 m^3
Eenvoudig bereikbaar	Ja
Bevestigingswijze	• Geschroefd
Identificatiemethode	De asbestdeskundige beoordeelt het materiaal als asbestverdacht en dus asbesthoudend, en dit zonder monstername. Motivatie: De monstername brengt andere schade aan dan schade die inherent is aan de monstername.
Destructieve handeling voor identificatie	Nee
Opmerking	De hoeveelheid is een zo nauwkeurig mogelijke opmeting. Hieraan kunnen evenwel geen rechten worden ontleend.

Verwijderen

- Zorg voor een veilig beheer. Vermijd het beschadigen van het asbestmateriaal. Controleer de toestand jaarlijks op wijzigingen.
- Voer bijkomende staalname(s) uit.

- Eenvoudige handelingen: mag via doe-het-zelf of door werknemer(s) met opleidingsattest eenvoudige handelingen
  Deze toepassing kan door een aannemer die over een opleidingsattest eenvoudige handelingen beschikt of door een particulier (doe-het-zelf), verwijderd worden indien er geen verhoogd risico op vrijgave van asbestvezels (max. concentratie 0,01 vezels/cm3 - CODEX Art. VI.3-54) ontstaat en de toepassing voorafgaand wordt gefixeerd/bevochtigd; de individuele elementen zonder machinale werktuigen (boormachine, slijpschijf, hogedrukreiniger,...) en zonder breken of gooien een voor een losgemaakt worden; en ten slotte dubbel en luchtdicht verpakt weggevoerd worden naar een erkend afvalpunt (recyclagepark).

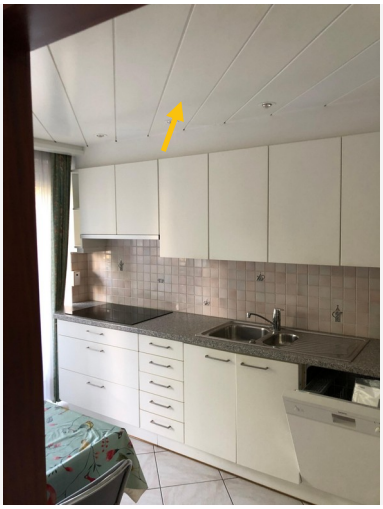
Fiche 9: Plafonds bestaande uit voorzetpanelen in de keuken.

Het plafond bestaat uit pvc platen.

Onder de platen kon niet gekeken worden.
