Asbestinventarisattest

Sloesveldstraat 36, 1560 Hoeilaart

Attestnummer : **20260715-000367.000**
Uitgegeven op : **15.07.2026**
Geldig tot : **15.07.2036**

Asbestveilig (maar niet asbestvrij)

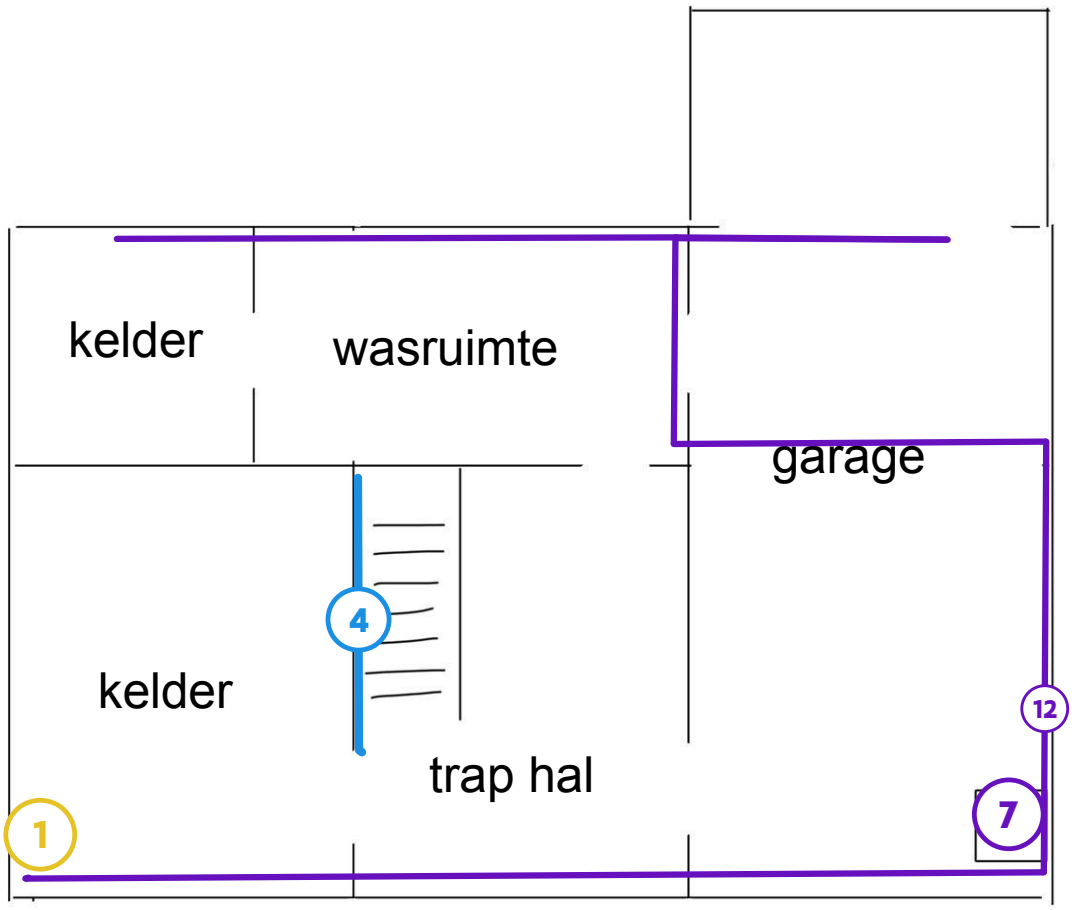
Plan 1.1: Kelder / garage

Beschrijving	Type	Actie
1. Elektrische bakelieten materialen 13/05/2026	Asbestmateriaal	Zorgvuldig beheren
4. * Pleisterwerk muren	Geen asbest	-
7. * Stookketel na 2001	Overige ruimte of materiaal	-

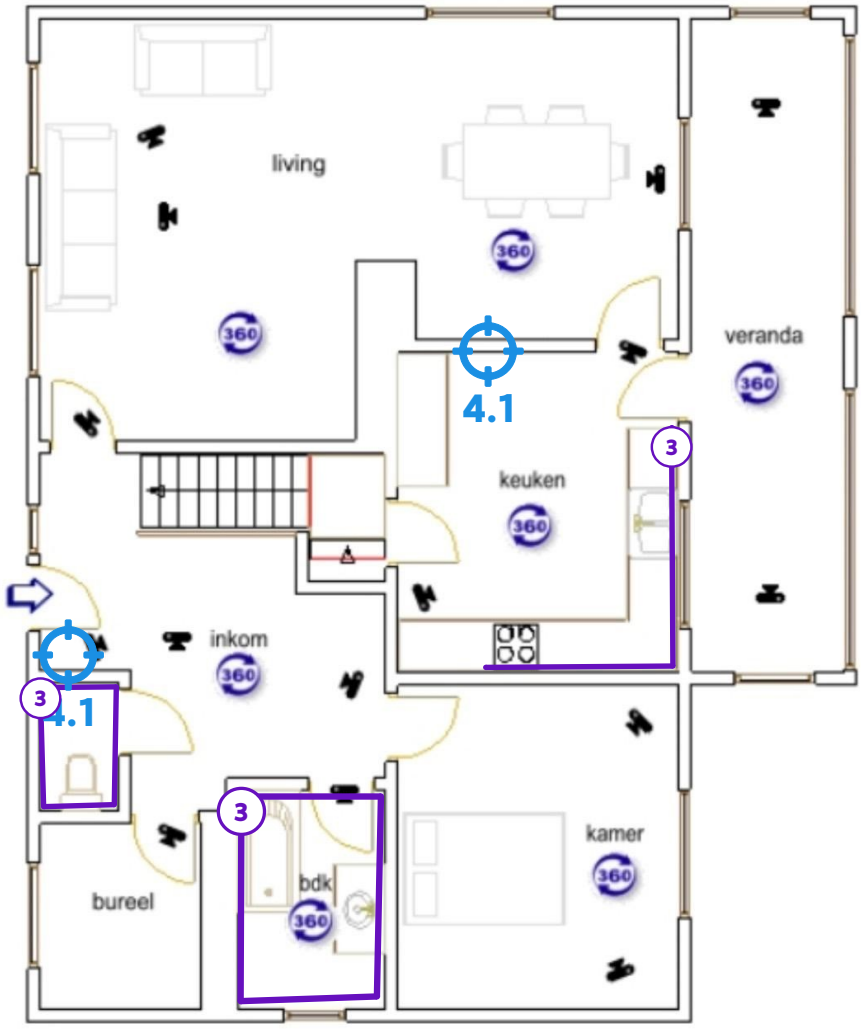
Plan 1.2: Gelijksvloer

4 alle wanden , behalven in de veranda, wc en badkamer zijn bepleisterd

Beschrijving	Type	Actie
3. betegeld / tegellijm	Advies	-
4. * Pleisterwerk muren	Geen asbest	-
4.1 Code: 26314/01	Mengmonster	-

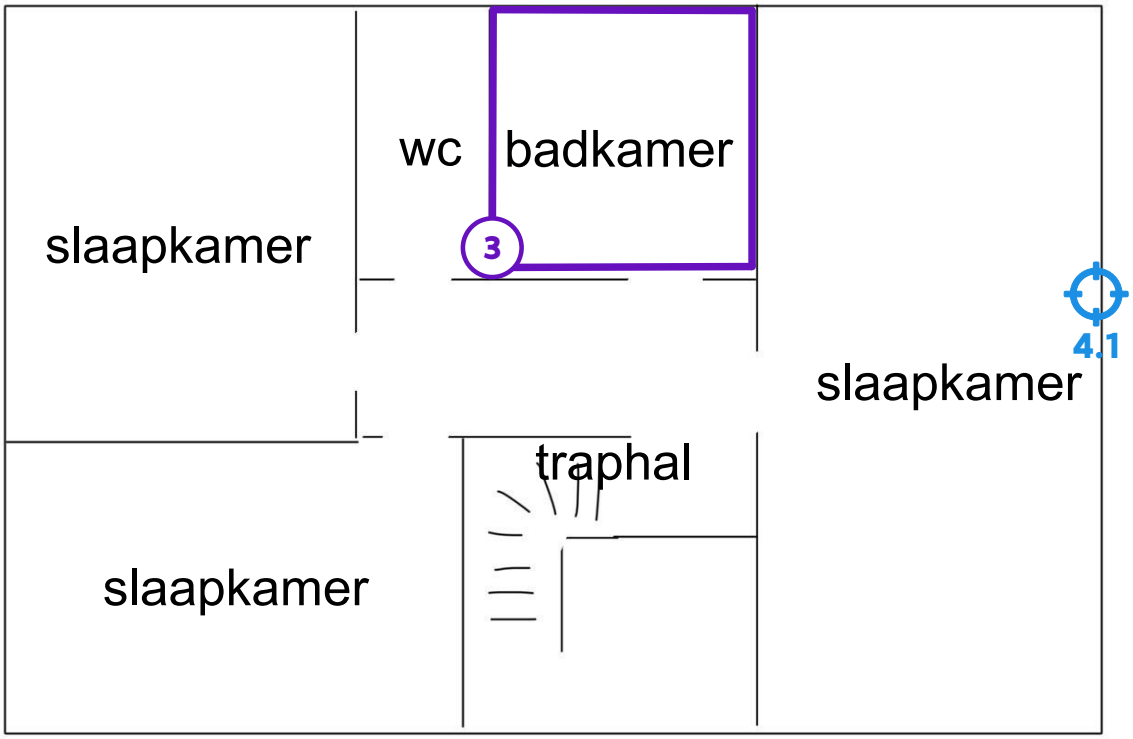
Plan 1.4: 1ste verdiep

4 alle wanden , behalven de badkamer zijn bepleisterd

Beschrijving	Type	Actie
3. betegeld / tegellijm	Advies	-
4. * Pleisterwerk muren	Geen asbest	-
4.1 Code: 26314/01	Mengmonster	-

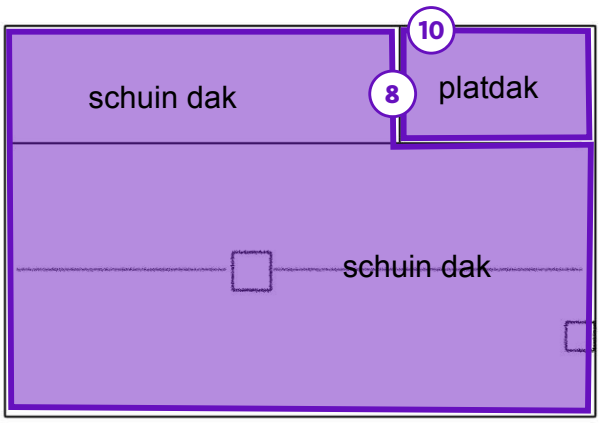
Plan 1.6: Dakconstructie

Beschrijving	Type	Actie
8. - geen verdacht dakbedekking	Overige ruimte of materiaal	-
10. Epdm dakbedekking	Overige ruimte of materiaal	-

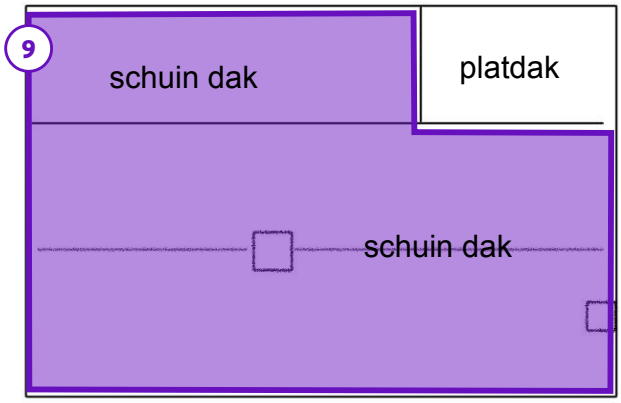
Plan 1.7: Dakconstructie

Beschrijving	Type	Actie
9. - Geen verdacht onderdak	Overige ruimte of materiaal	-

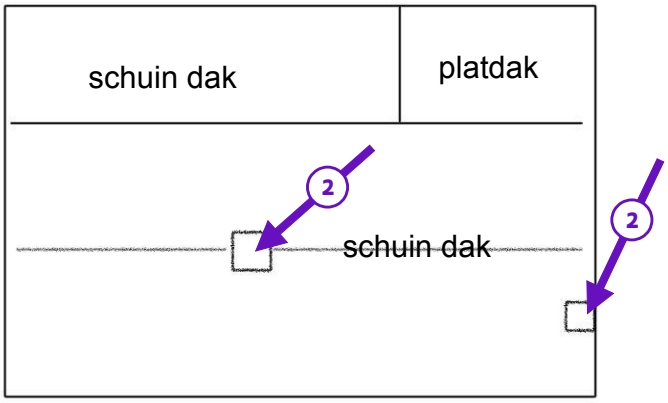
Plan 1.8: Dakconstructie

Beschrijving	Type	Actie
2. * de schoorsteen op het dak	Beperking	-

Reden: Het te onderzoeken materiaal situeert zich hoger dan 3,50 m te rekenen vanaf een veilige ondergrond

Uitleg van de asbestdeskundige: de binnekant van de schoorsteen en de buitenzijden op het dak kon niet onderzocht worden .

deze is hoger als 3.5m van een veilige ondergrond en niet veilig bereikpaar

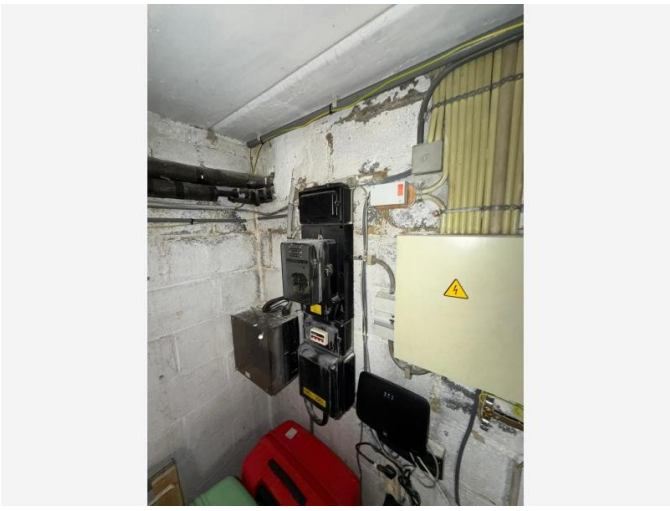
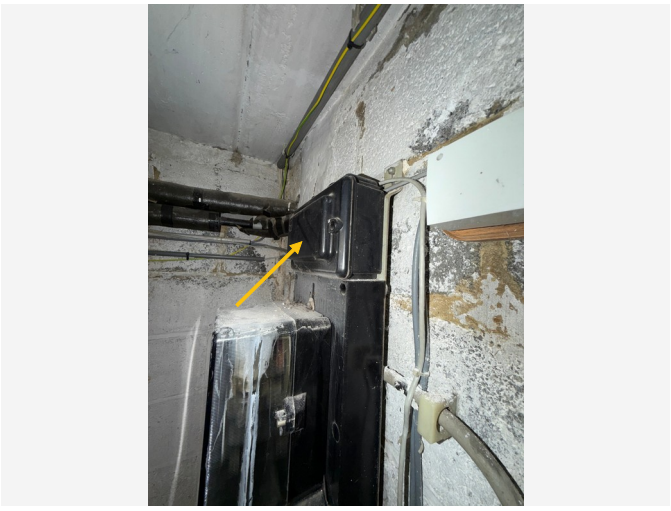
Fiche 1: Elektrische bakelieten materialen 13/05/2026

Asbestmateriaal

Het asbestmateriaal valt onder de mijlpaal van 2040.

Eindbeoordeling materiaalrisico	Laag materiaalrisico en/of verlaagde kans op vezelvrijgave

Gebondenheid	Categorie 1: hechtgebonden in oorsprong
Asbestsoort (vezeltype)	Crocidoliet aanwezig
Asbestconcentratie	Laag (< 50%)
Afschermingsgraad van het gehele materiaal	Geheel of deels vrij aan de binnenlucht, maar geen contact met binnenluchtstromen
Toestand van het materiaal	Onbeschadigd, niet verweerd

Beschrijving	Elektrische bakelieten materialen 13/05/2026
Omgeving	Binnen
Primaire drager	Communicatie en elektrische infrastructuur en uitrusting
Asbestmateriaal	Plaat, paneel, tablet - Type Bakeliet
Bindmiddel van asbestmateriaal	Kunststof of -hars
Gebondenheid op basis van bindmiddel	Hecht
Hoeveelheid (oppervlakte - dikte - aantal)	• 0,30 m^2 - 0,30 cm - 10 stuks
Totaal volume	0,009 m^3
Eenvoudig bereikbaar	Ja
Bevestigingswijze	• Geschroefd
Identificatiemethode	De asbestdeskundige beoordeelt het materiaal als asbestverdacht en dus asbesthoudend, en dit zonder monstername. Motivatie: De monstername brengt andere schade aan dan schade die inherent is aan de monstername.
Destructieve handeling voor identificatie	Nee
Opmerking	Deze oppervlakte, volumes en gewichten zijn niet gemeten, maar gescha(de opgegeven hoeveelheden mogen niet gebruikt worden als maatstaf van heffing). de elektrische toepassingen zijn zekeringskasten , schakelaars en stopcontacten .

- Zorg voor een veilig beheer. Vermijd het beschadigen van het asbestmateriaal. Controleer de toestand jaarlijks op wijzigingen.
- Voer bijkomende staalname(s) uit.

- Eenvoudige handelingen: mag via doe-het-zelf of door werknemer(s) met opleidingsattest eenvoudige handelingen
  De techniek van de eenvoudige handelingen mag worden toegepast bij de verwijdering van deze toepassing .
