Asbestinventarisattest

Berten Pilstraat 17, 2640 Mortsel

Attestnummer : **20251207-000148.000**
Uitgegeven op : **07.12.2025**
Geldig tot : **07.12.2035**

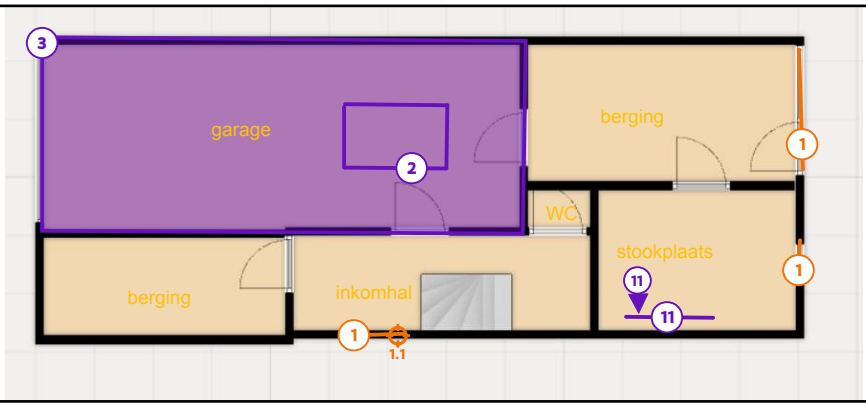
Plan 1.1: grondplan glvl

Beschrijving	Type	Actie
1. mastiek	Asbestmateriaal	Verwijderen
1.1 Code: M03	Puntmonster	-
2. kruipkelder	Beperking	-
3. garage inpandig	Advies	-
11. stookketel	Overige ruimte of materiaal	-

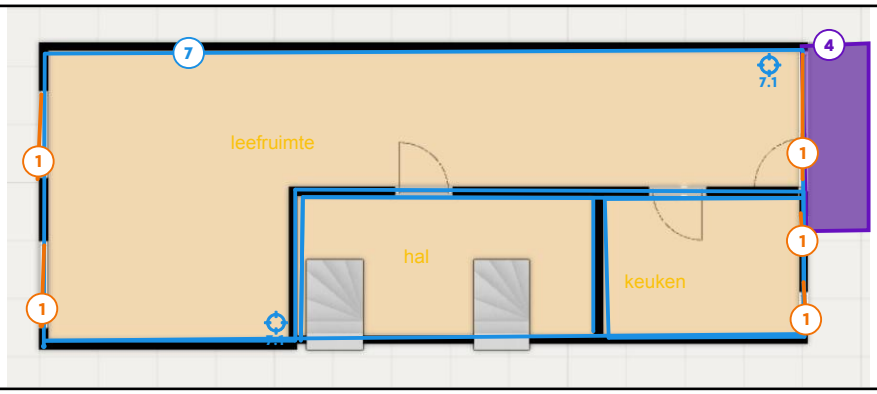
Plan 1.2: grondplan 1ste verd

Beschrijving	Type	Actie
1. mastiek	Asbestmateriaal	Verwijderen
4. terras	Advies	-
7. pleisterwerk wand	Geen asbest	-
7.1 Code: M01	Mengmonster	-

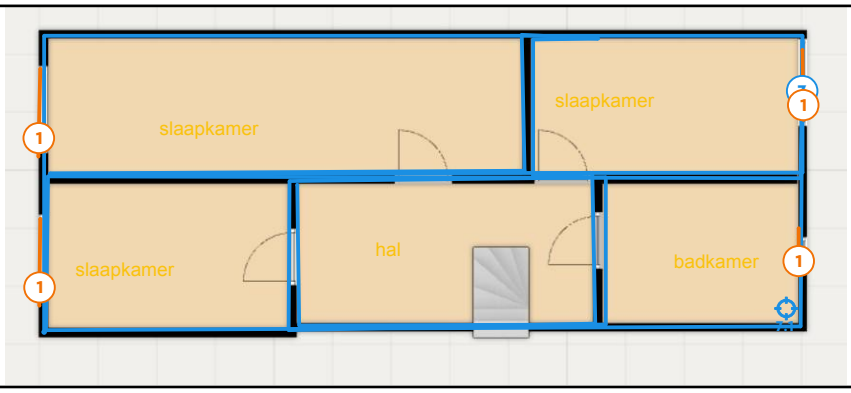
Plan 1.3: grondplan 2de verd

Beschrijving	Type	Actie
1. mastiek	Asbestmateriaal	Verwijderen
7. pleisterwerk wand	Geen asbest	-
7.1 Code: M01	Mengmonster	-

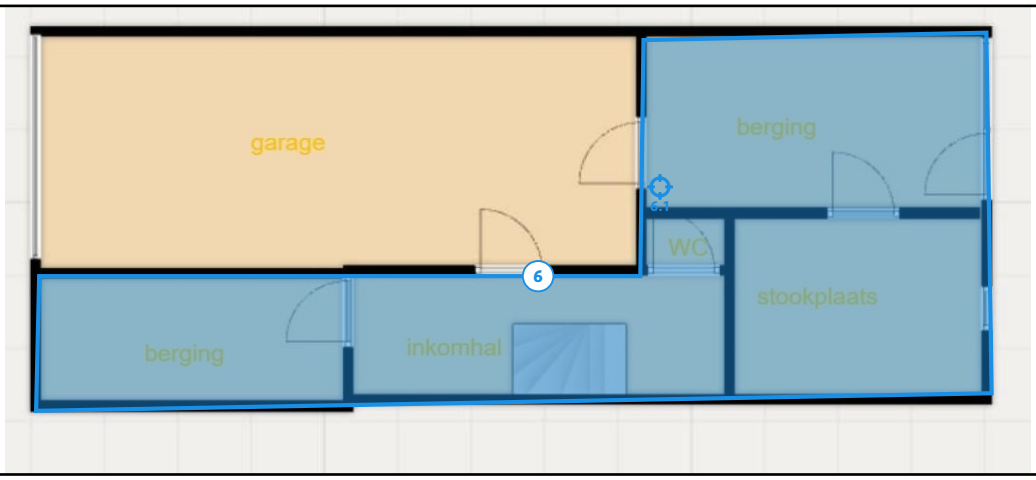
Plan 1.4: grondplan glvl

Beschrijving	Type	Actie
6. pleisterwerk plafond	Geen asbest	-
6.1 Code: M02	Mengmonster	-

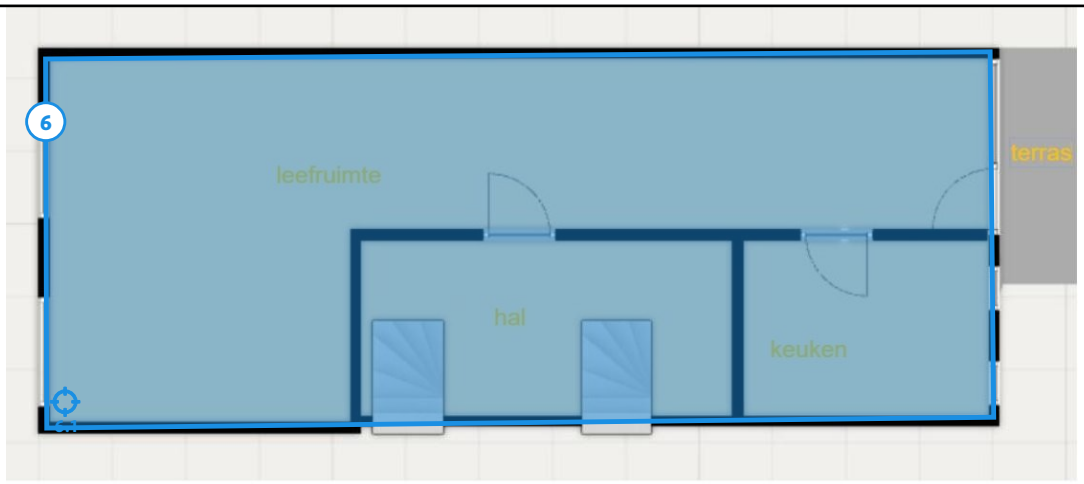
Plan 1.5: grondplan 1ste verd

Beschrijving	Type	Actie
6. pleisterwerk plafond	Geen asbest	-
6.1 Code: M02	Mengmonster	-

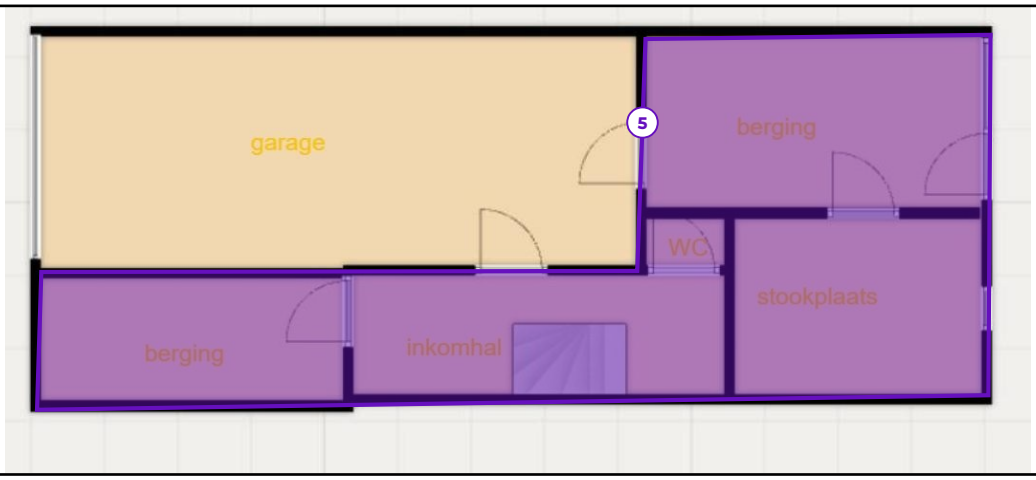
Plan 1.7: grondplan glvl

Beschrijving	Type	Actie
5. vloeren huis	Advies	-

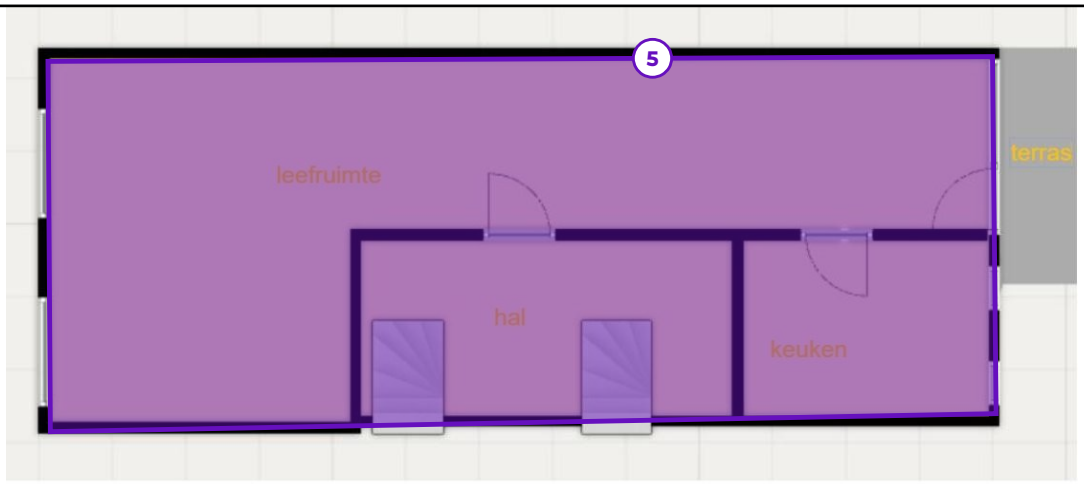
Plan 1.8: grondplan 1ste verd

Beschrijving	Type	Actie
5. vloeren huis	Advies	-

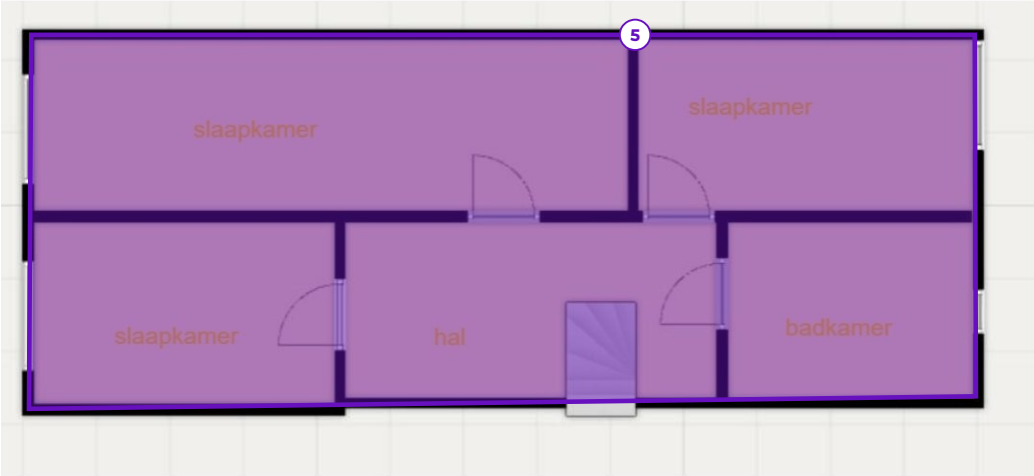
Plan 1.9: grondplan 2de verd

Beschrijving	Type	Actie
5. vloeren huis	Advies	-

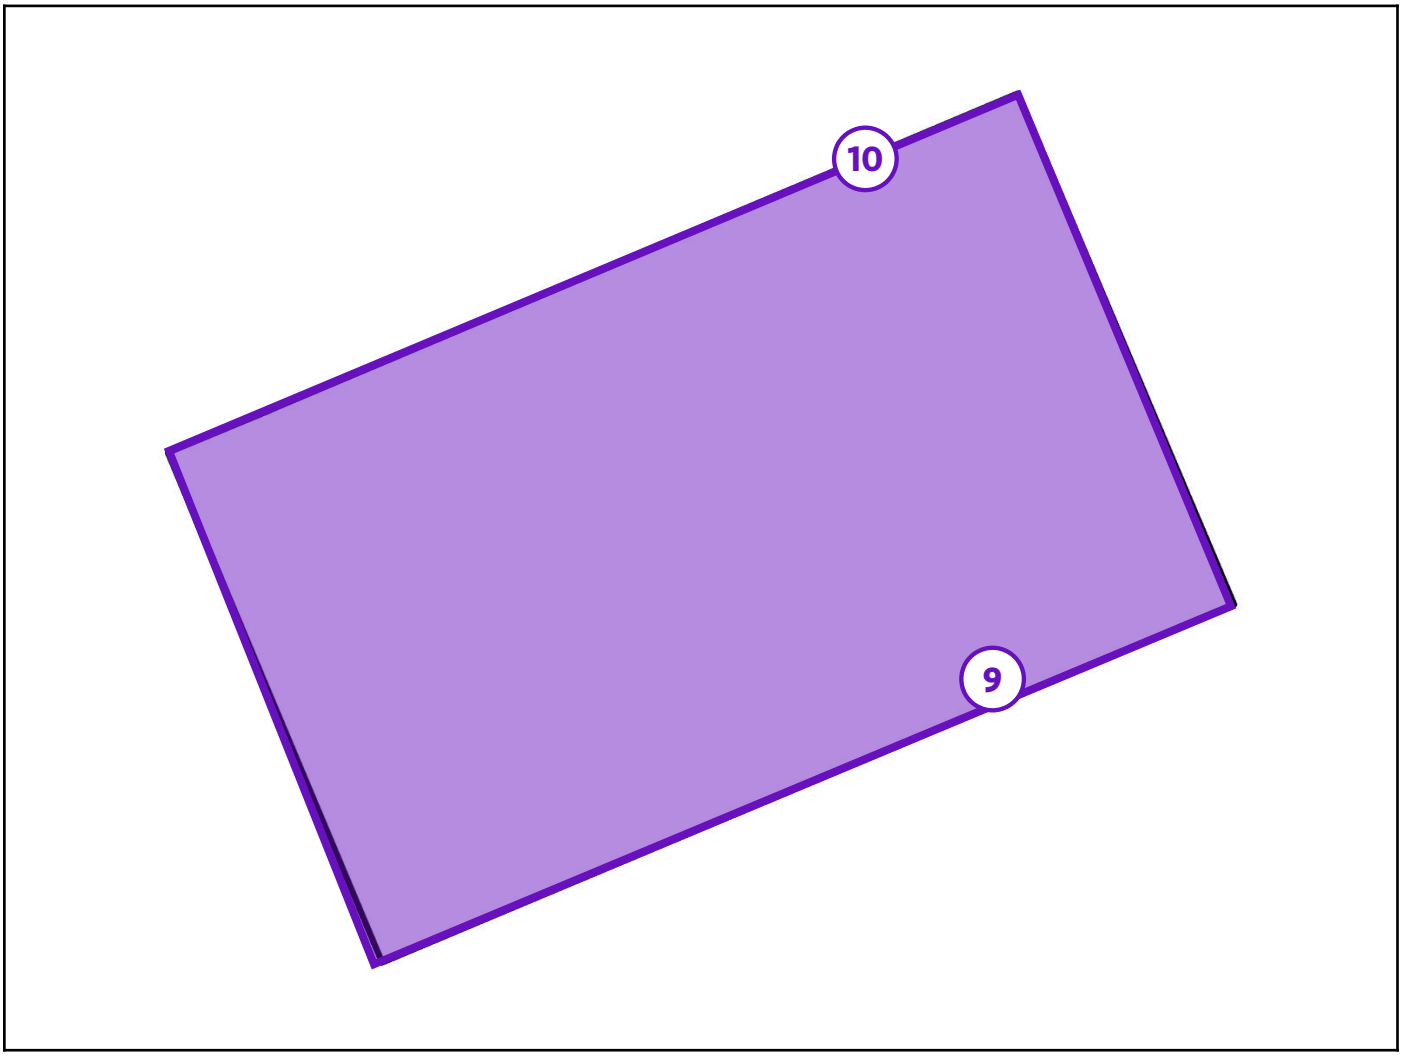
Plan 1.10: Hoofdgebouw plan

Beschrijving	Type	Actie
9. rookgaskanaal	Overige ruimte of materiaal	-
10. dak	Overige ruimte of materiaal	-

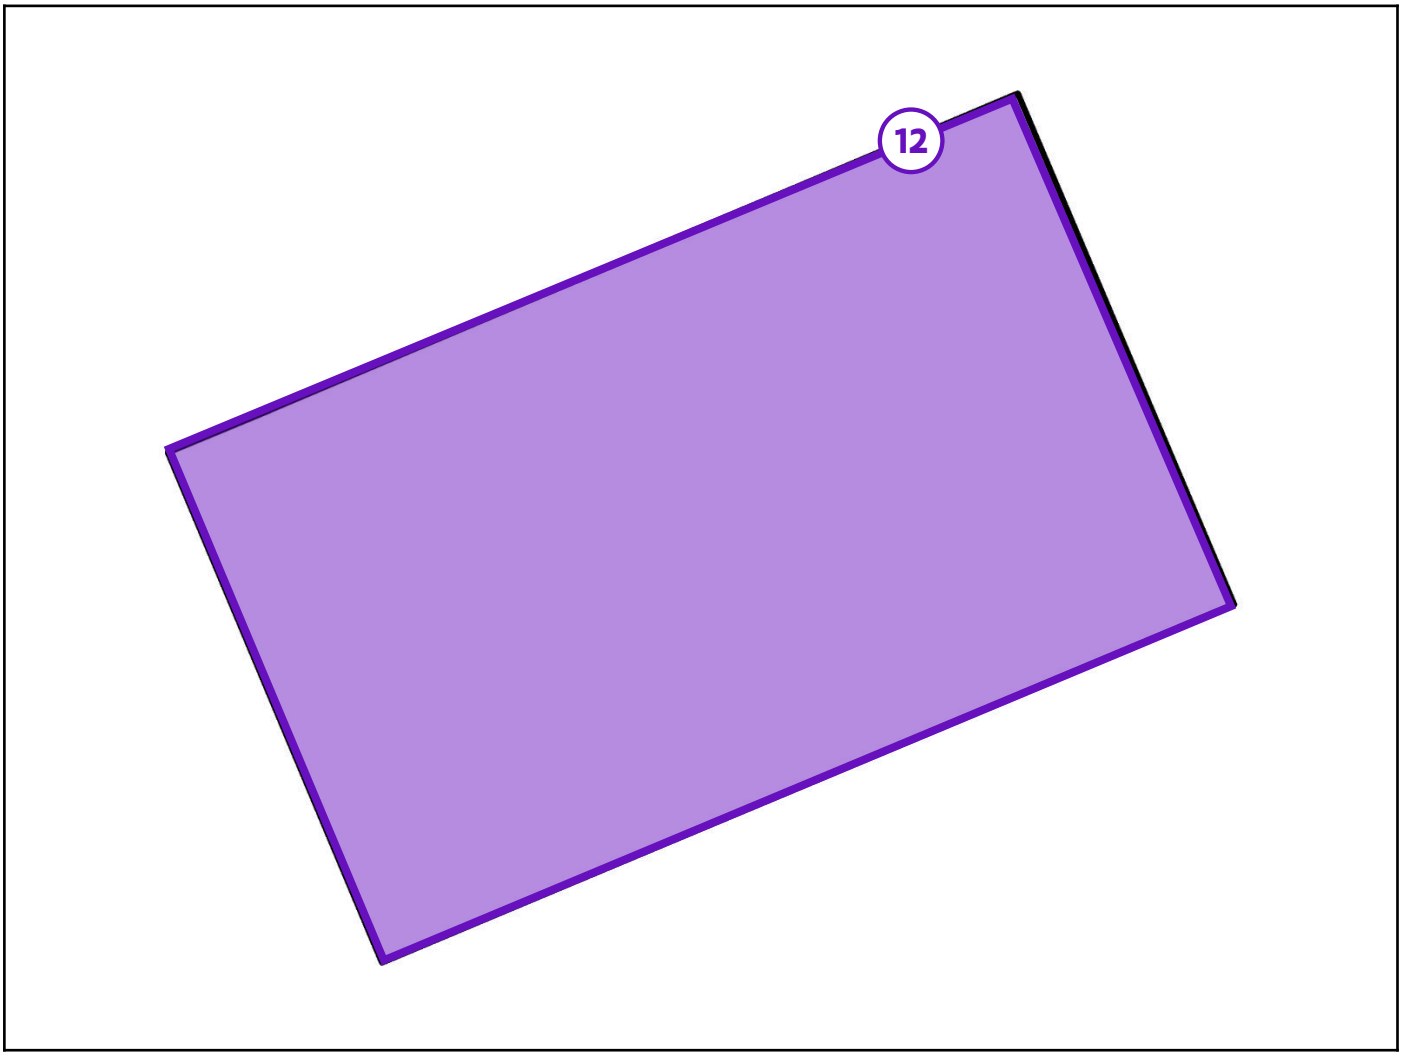
Plan 1.11: Hoofdgebouw plan

Beschrijving	Type	Actie
12. onderdak	Overige ruimte of materiaal	-

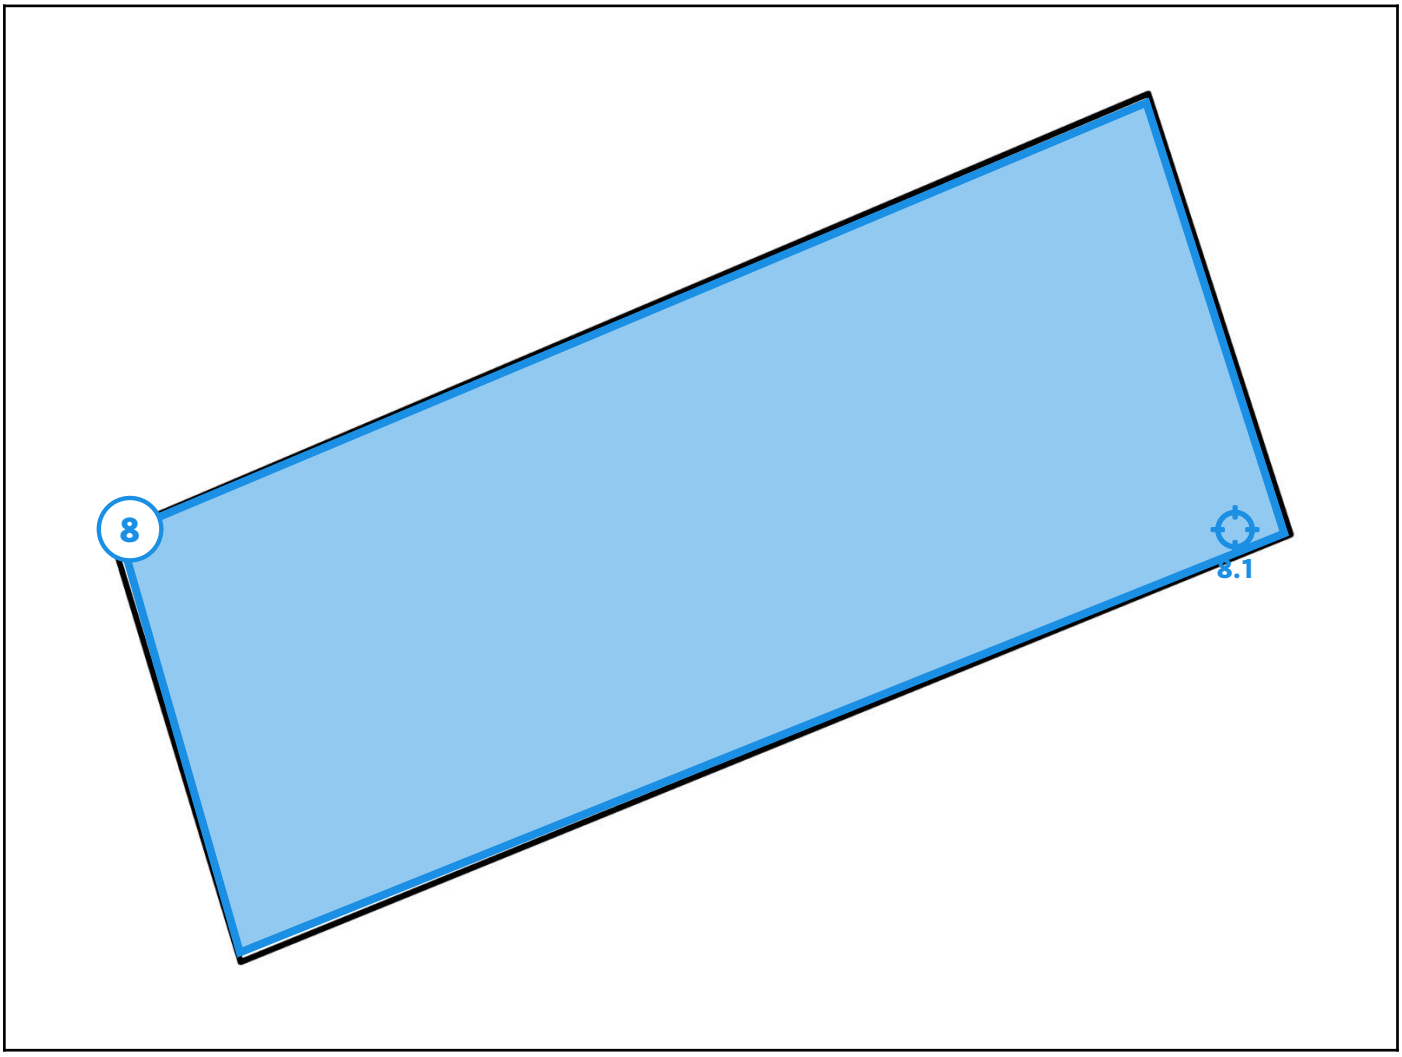
Plan 2.1: tuinhuis plan

Beschrijving	Type	Actie
8. roofing tuinberging	Geen asbest	-
8.1 Code: M04	Puntmonster	-

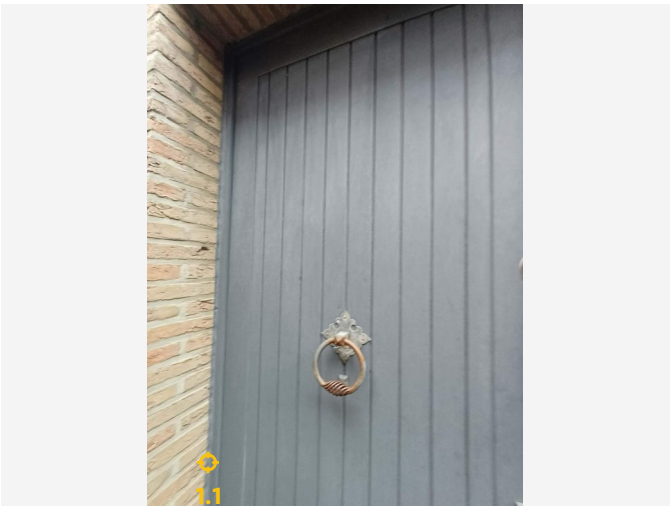
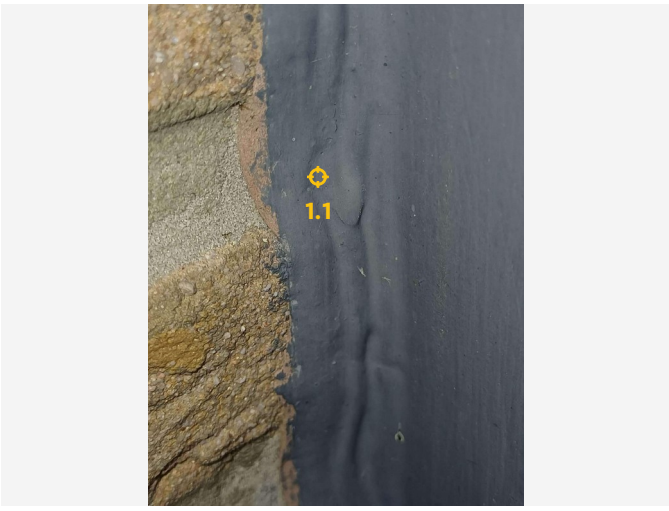
Fiche 1: mastiek

Asbestmateriaal

Het asbestmateriaal valt onder de mijlpaal van 2040.

Eindbeoordeling materiaalrisico	Verhoogd materiaalrisico en/of verhoogde kans op vezelvrijgave

Gebondenheid	Categorie 1: hechtgebonden in oorsprong
Asbestsoort (vezeltype)	Alleen chrysotiel
Asbestconcentratie	Laag (< 50%)
Afschermingsgraad van het gehele materiaal	Geheel of deels vrij aan de buitenlucht
Toestand van het materiaal	Matig beschadigd, matig verweerd

#	Type	Referentie	Resultaat
1.1	Puntmonster	M03	Chrysotiel

Beschrijving	mastiek
Omgeving	Buiten
Primaire drager	Wandopening verticaal (raam, deur, ...)
Asbestmateriaal	In-situ afwerkingslagen - Pasta, stopverf, voegsel, stopsel, vulsel, mastiek, kitten, ...
Bindmiddel van asbestmateriaal	Kitten, mastiek, pasta
Gebondenheid op basis van bindmiddel	Hecht
Hoeveelheid (gewicht - aantal)	• 1,00 kg - 13 stuks
Totaal gewicht	13,00 kg
Eenvoudig bereikbaar	Ja
Bevestigingswijze	• Verlijmd, ingegoten, versmeerd
Identificatiemethode	Een monstername door de asbestdeskundige met laboanalyse door een asbestlabo.
Destructieve handeling voor identificatie	Nee

- Verwijder dit asbestmateriaal zo snel mogelijk. Volg de toestand goed op.
- Voer bijkomende staalname(s) uit.

- Eenvoudige handelingen: mag via doe-het-zelf of door werknemer(s) met opleidingsattest eenvoudige handelingen
Eenvoudige handelingen: mag via doe-het-zelf of door werknemer(s) met opleidingsattest eenvoudige handelingen

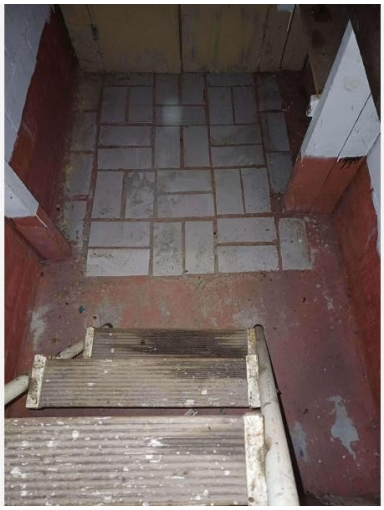
Fiche 2: kruipkelder

Permanente beperking

Reden: Er is geen volledige risicobeoordeling mogelijk

Uitleg van de asbestdeskundige: De kruipkelder is lager dan 1,5m en derhalve niet inspecteerbaar wel waarneembaar. Er werden geen asbestverdachte materialen waargenomen

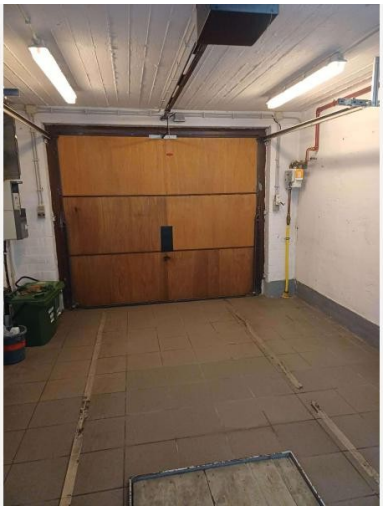
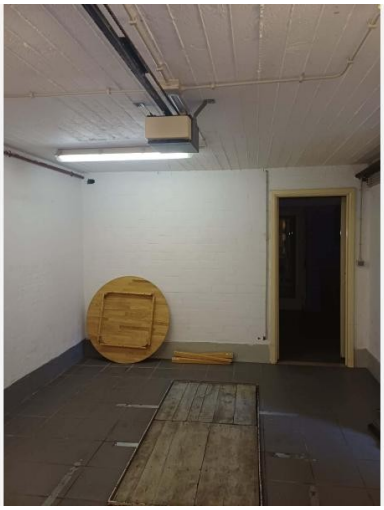
Fiche 3: garage inpandig

In de inpandige garage werden geen asbestverdachte materialen waargenomen

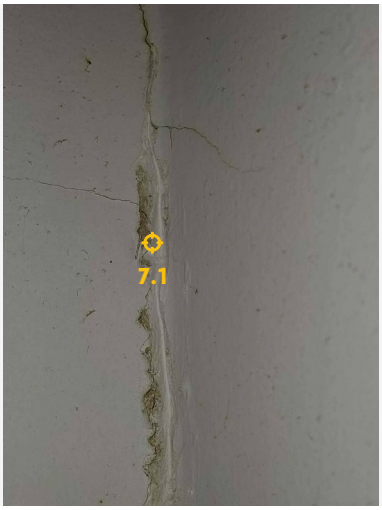
Fiche 7: pleisterwerk wand

Geen asbest

#	Type	Referentie	Resultaat
7.1	Mengmonster	M01	Geen asbest
