Asbestinventarisattest

Bremboslei 30, 2180 Antwerpen

Attestnummer : **20260907-000231.000**
Uitgegeven op : **07.09.2026**
Geldig tot : **07.09.2036**

Asbestveilig (maar niet asbestvrij)

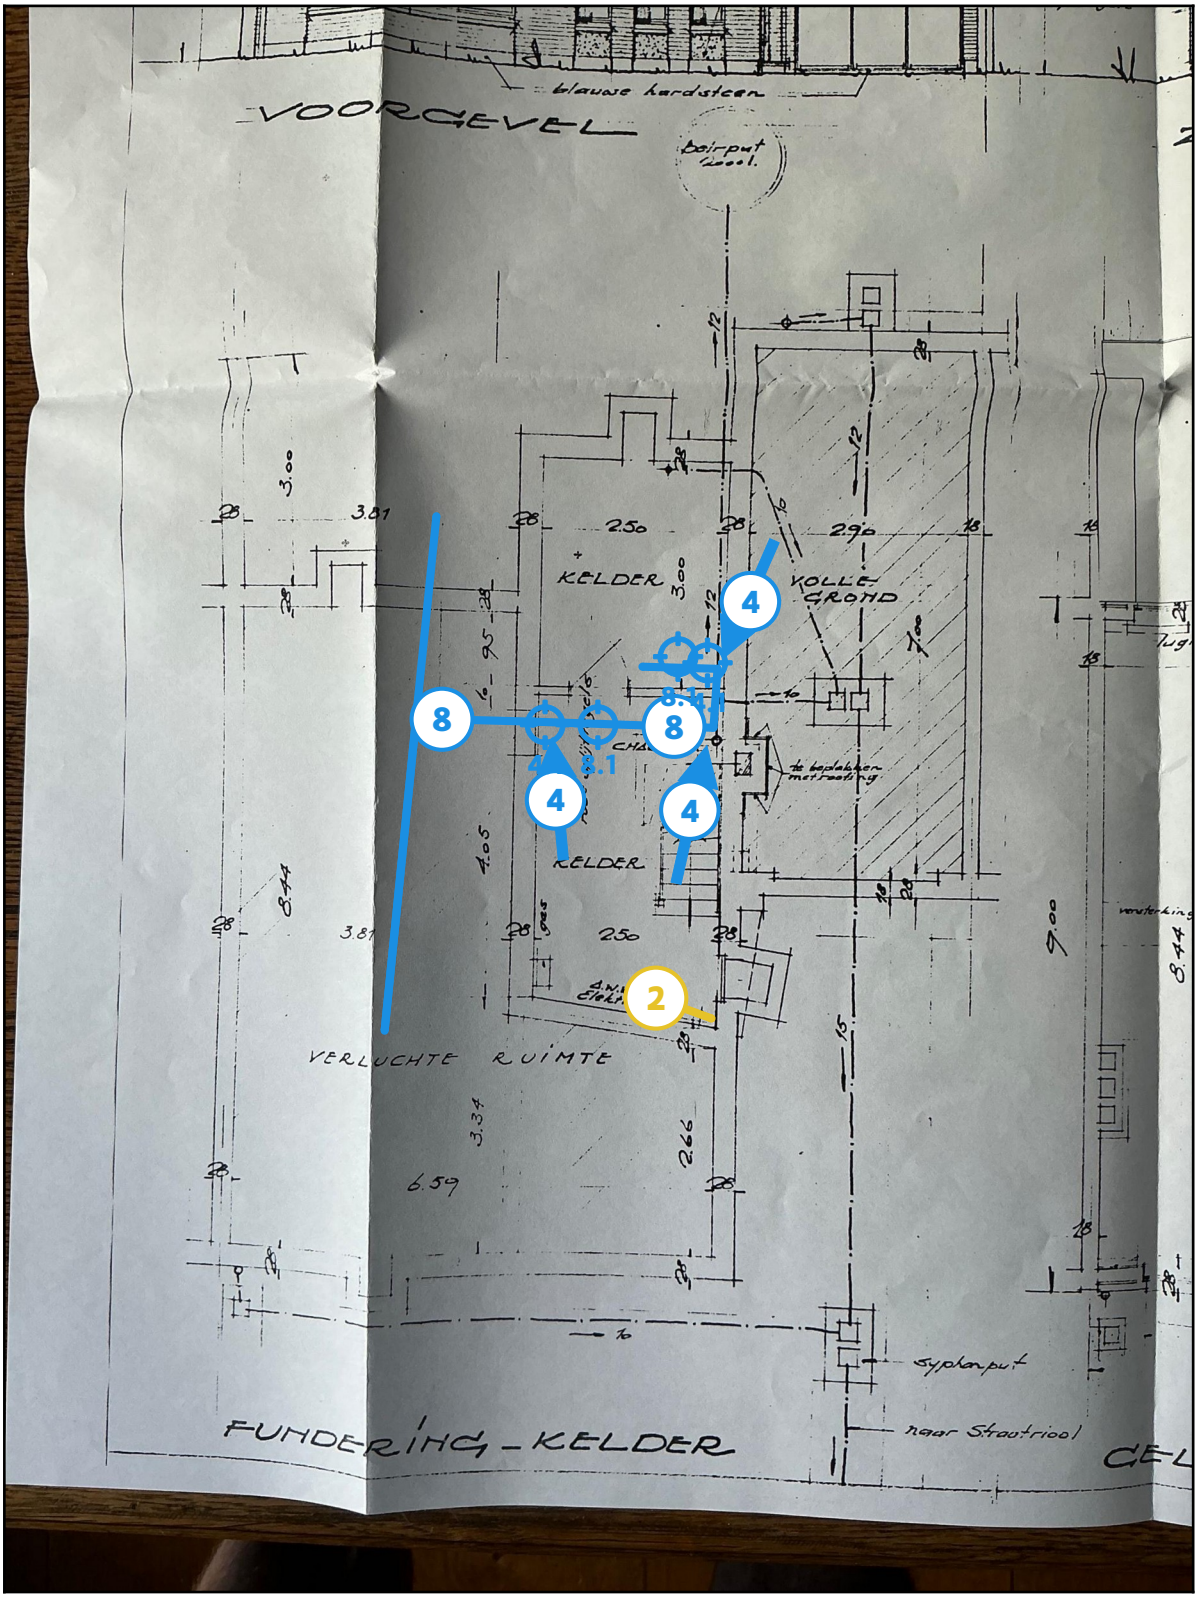
Plan 1.1: Fundering

2. Bakeliet	Asbestmateriaal	Zorgvuldig beheren
4. Leidingisolatie bocht	Geen asbest	-
4.1 Code: 6020044128	Mengmonster	-
8. Leidingisolatie recht	Geen asbest	-
8.1 Code: 6020044130	Mengmonster	-

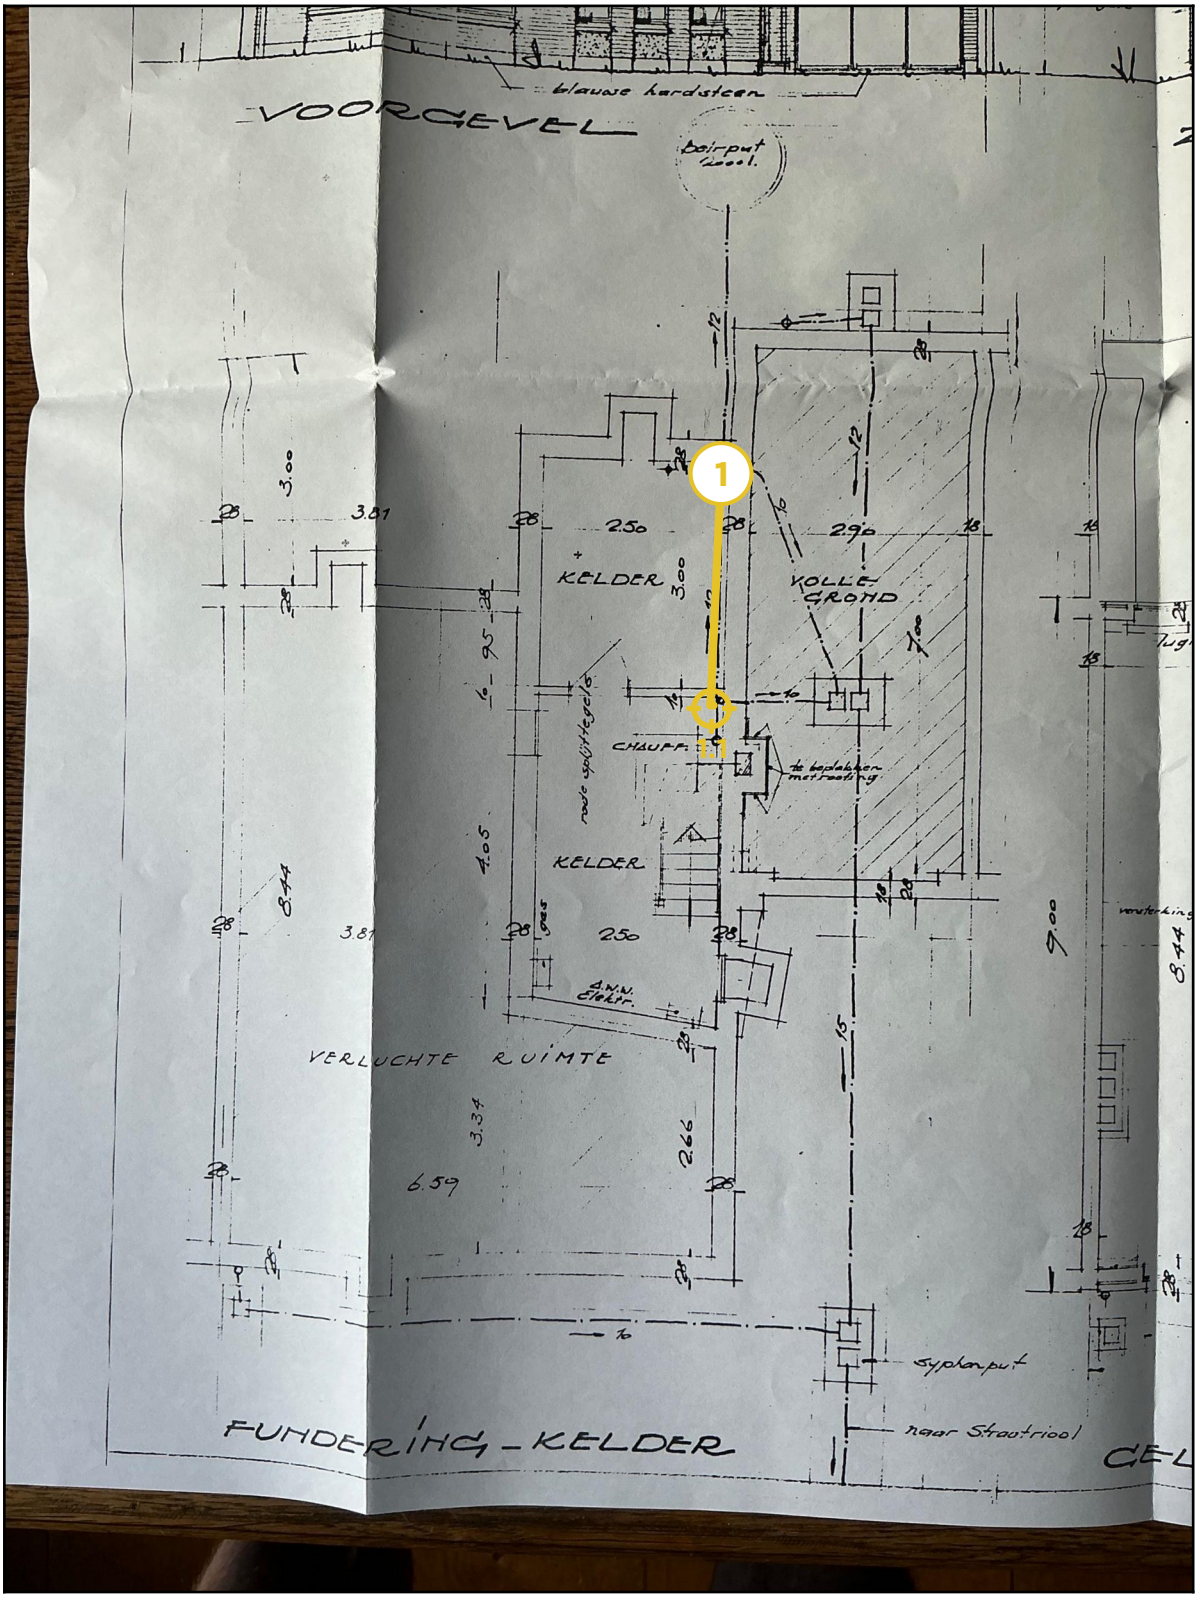
Plan 1.2: Fundering kopie

1. Cementbuis	Asbestmateriaal	Zorgvuldig beheren
1.1 Code: 6020044330	Puntmonster	-

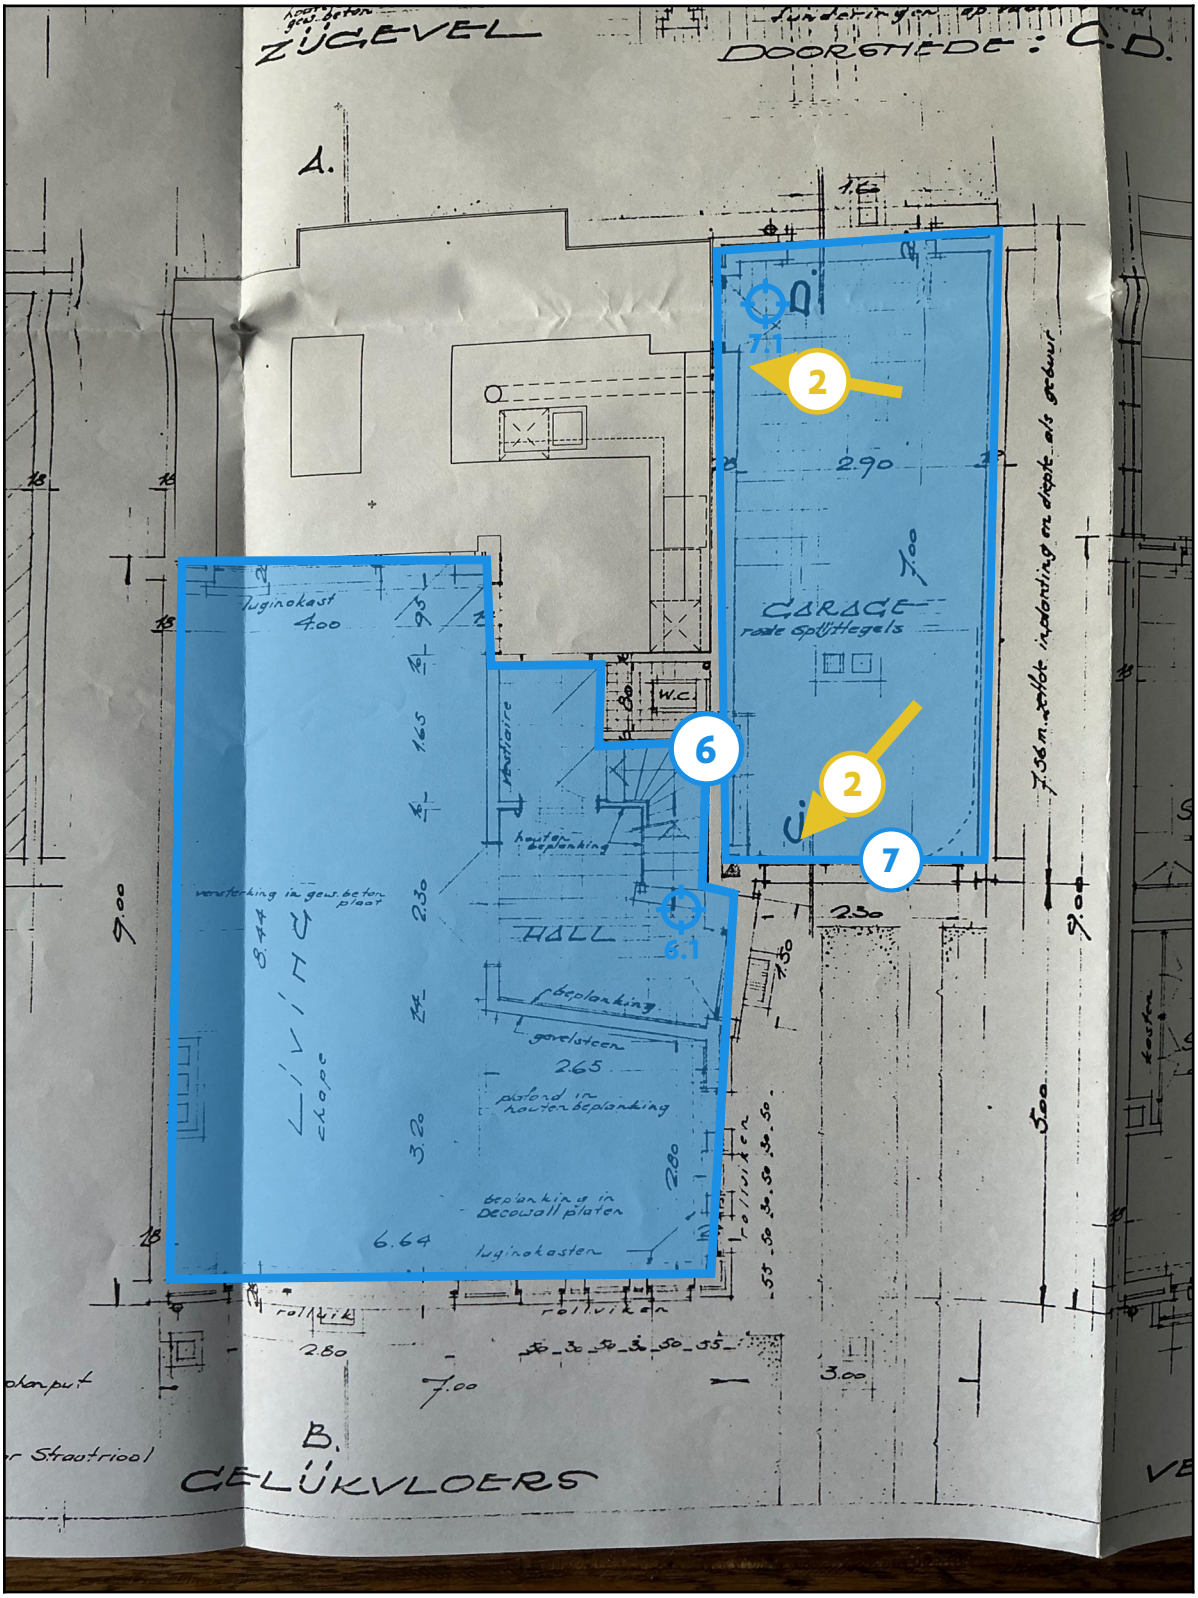
Plan 1.3: GV

2. Bakeliet	Asbestmateriaal	Zorgvuldig beheren
6. Pleisterwerk plafond	Geen asbest	-
6.1 Code: 6020044331	Mengmonster	-
7. Roofing	Geen asbest	-
7.1 Code: 6020044129	Puntmonster	-

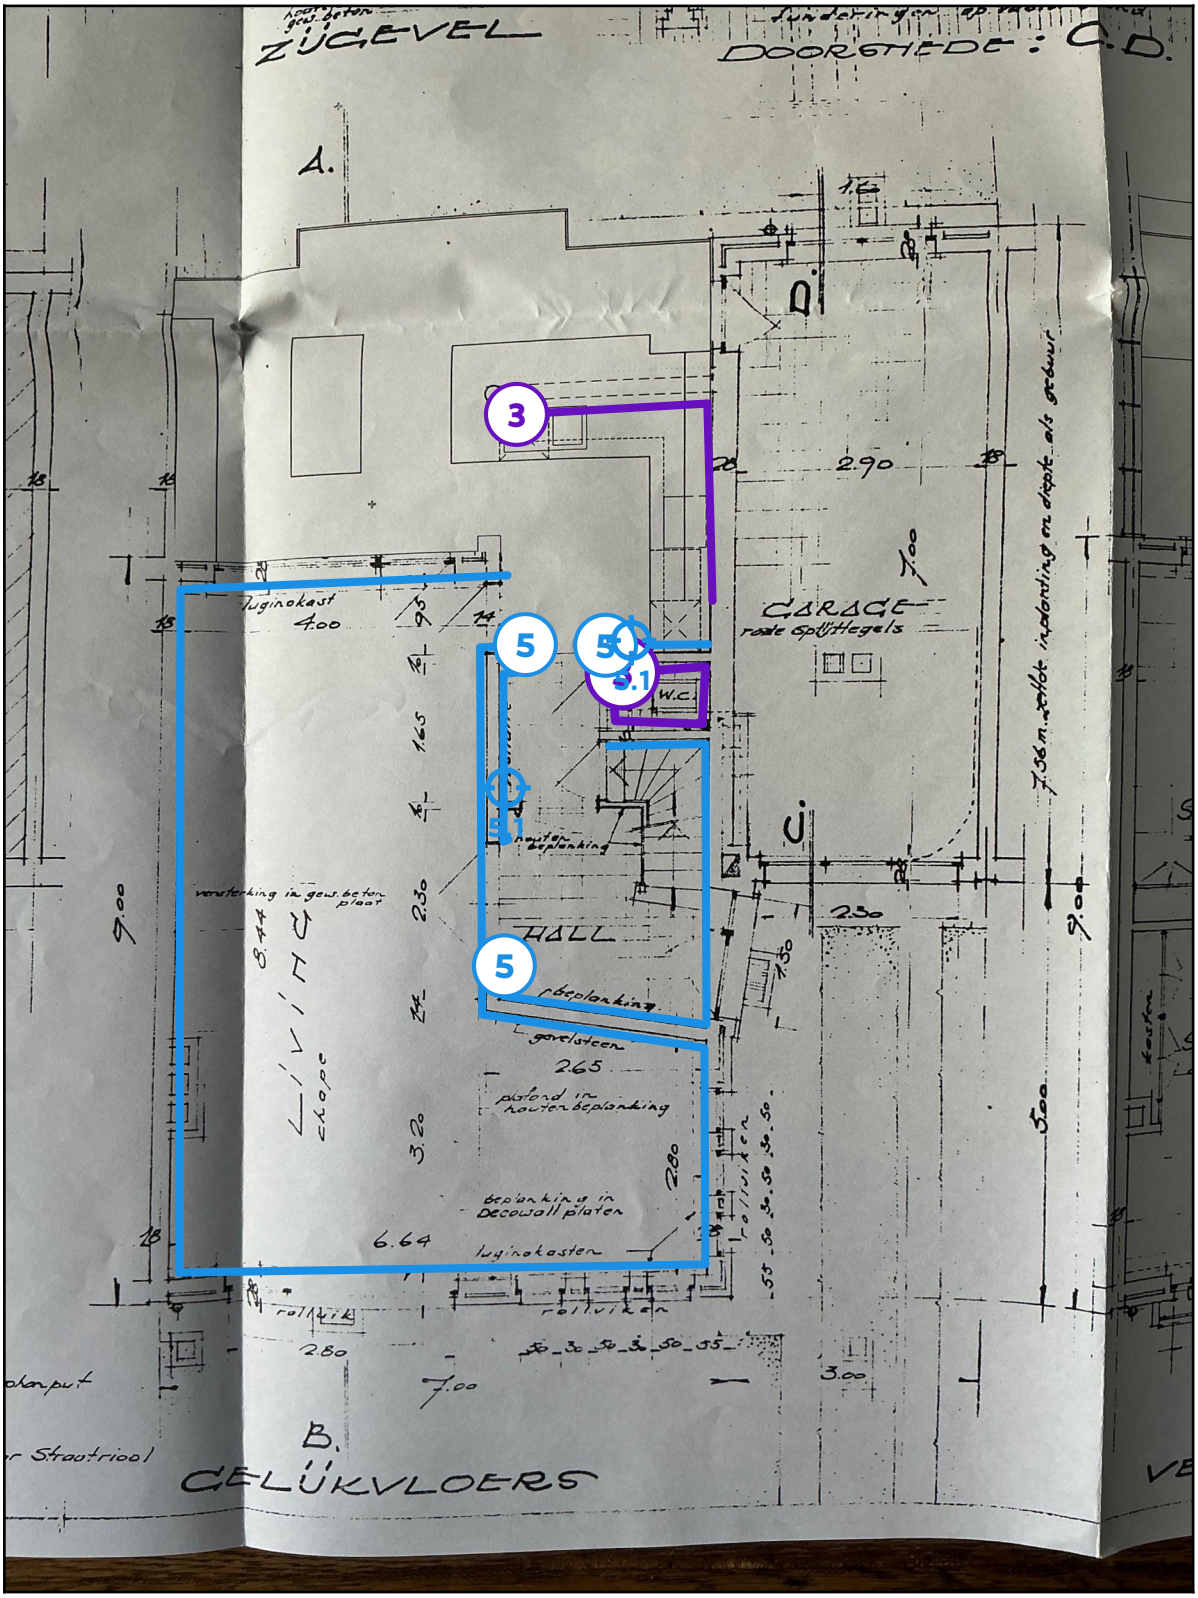
Plan 1.4: GV kopie

3. Tegellijm	Advies	-
5. Pleisterwerk wanden	Geen asbest	-
5.1 Code: 6020044337	Mengmonster	-

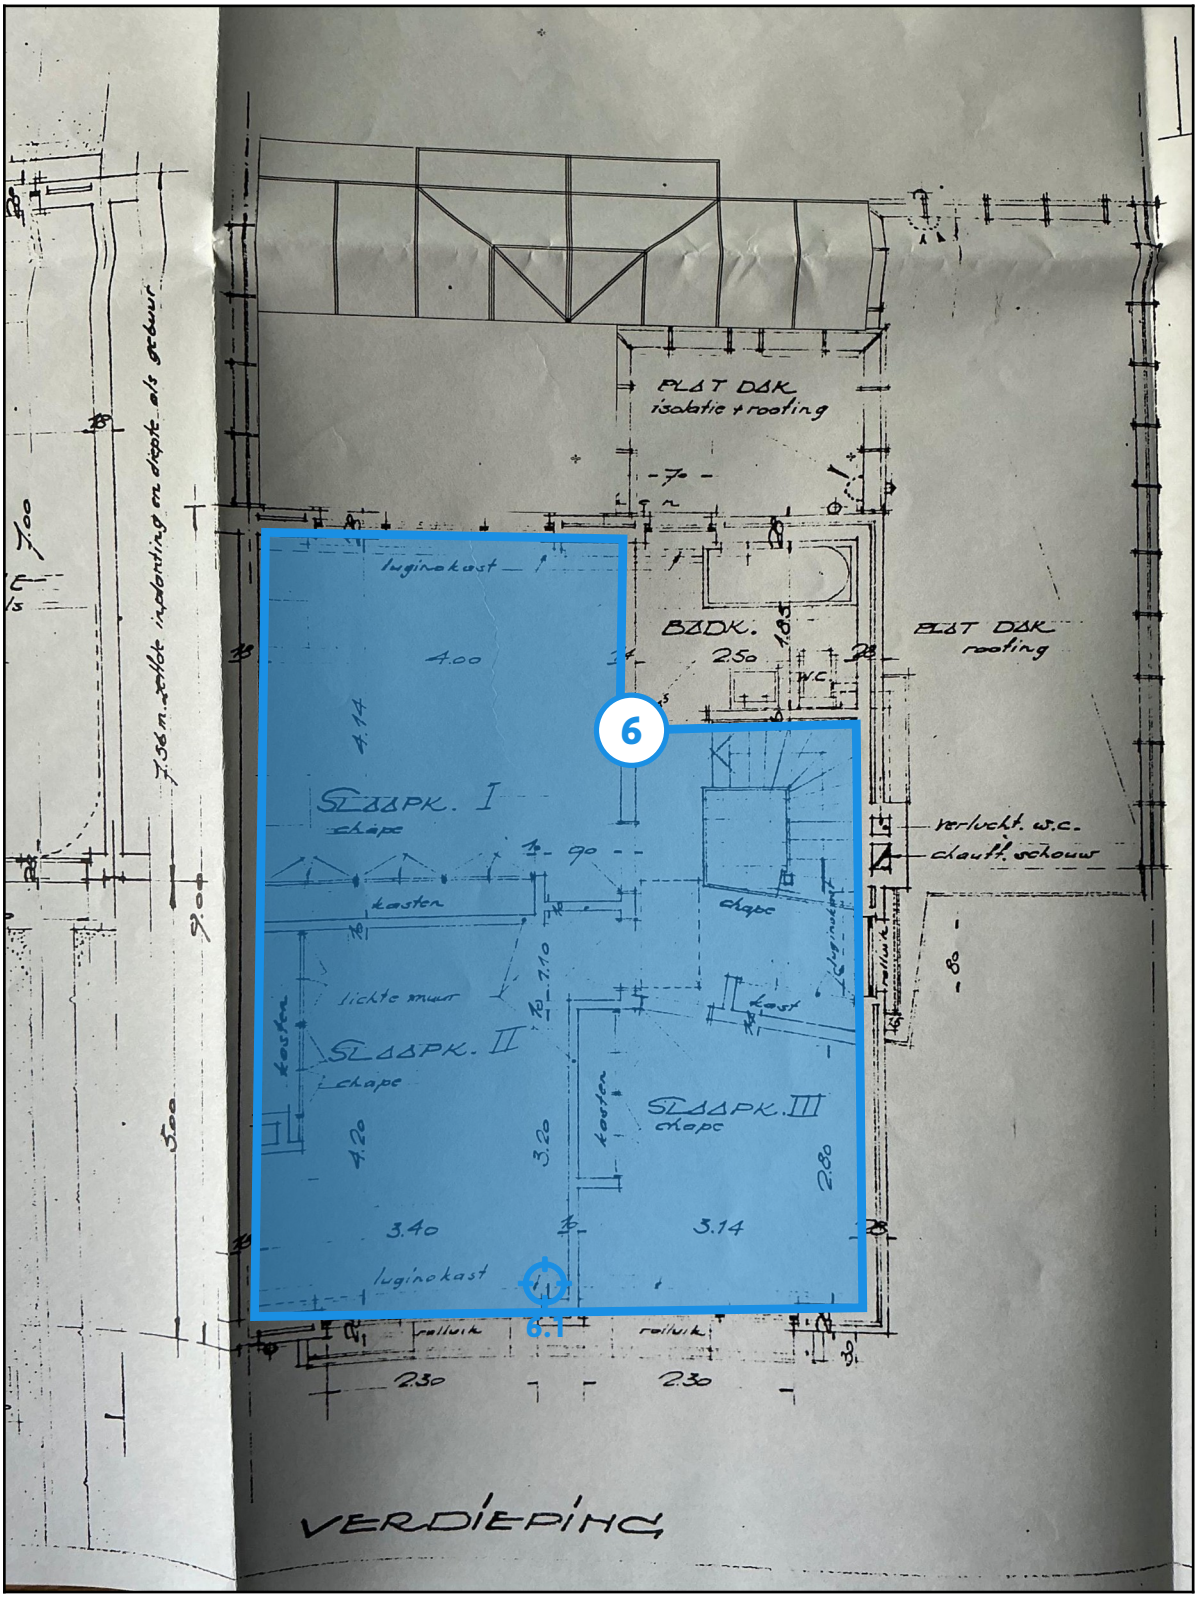
Plan 1.5: 1eV

6. Pleisterwerk plafond	Geen asbest	-
6.1 Code: 6020044331	Mengmonster	-

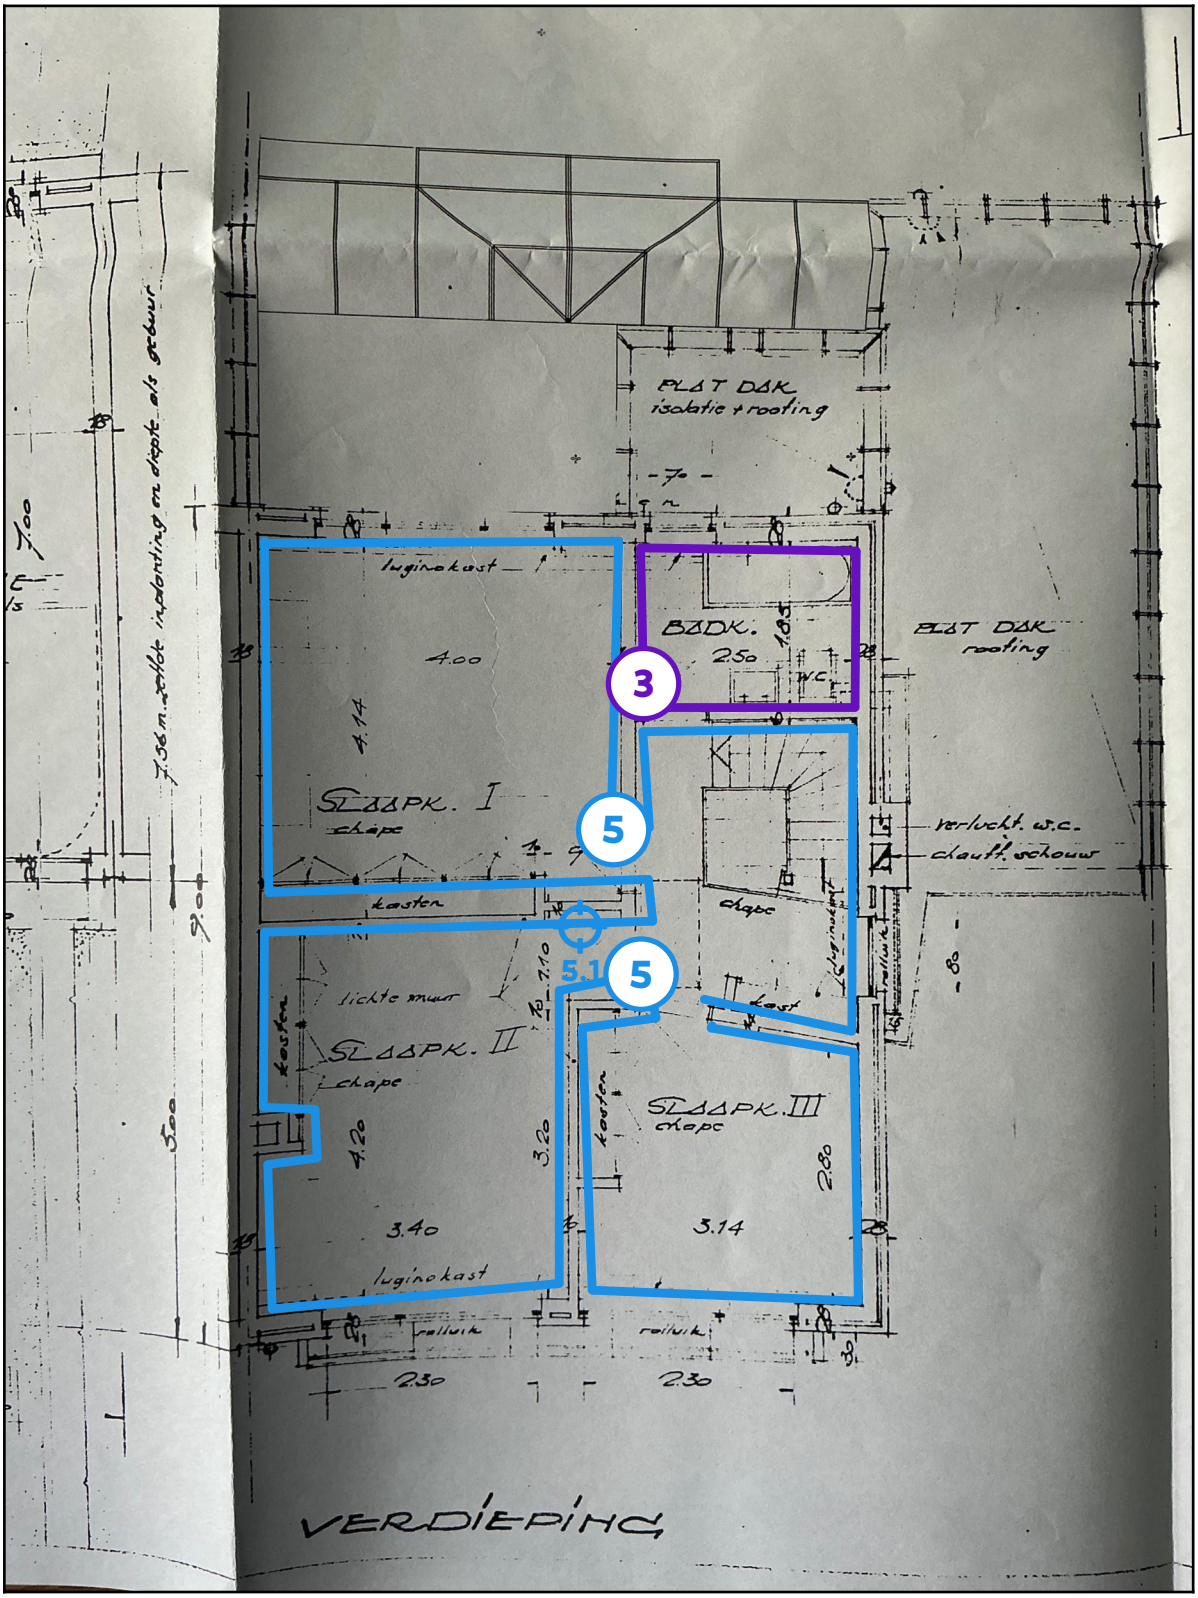
Plan 1.6: 1eV kopie

3. Tegellijm	Advies	-
5. Pleisterwerk wanden	Geen asbest	-
5.1 Code: 6020044337	Mengmonster	-

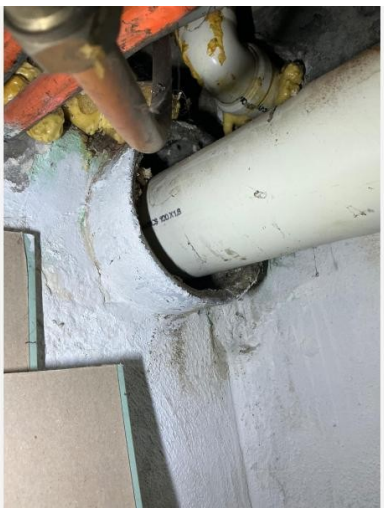
Fiche 1: Cementbuis

Asbestmateriaal

Het asbestmateriaal valt onder de mijlpaal van 2040.

Eindbeoordeling materiaalrisico	Laag materiaalrisico en/of verlaagde kans op vezelvrijgave

Gebondenheid	Categorie 1: hechtgebonden in oorsprong
Asbestsoort (vezeltype)	Crocidoliet aanwezig
Asbestconcentratie	Laag (< 50%)
Afschermingsgraad van het gehele materiaal	Geheel of deels vrij aan de binnenlucht, maar geen contact met binnenluchtstromen
Toestand van het materiaal	Onbeschadigd, niet verweerd

#	Type	Referentie	Resultaat
1.1	Puntmonster	6020044330	Chrysotiel, Crocidoliet

- Zorg voor een veilig beheer. Vermijd het beschadigen van het asbestmateriaal. Controleer de toestand jaarlijks op wijzigingen.

- Eenvoudige handelingen: mag via doe-het-zelf of door werknemer(s) met opleidingsattest eenvoudige handelingen
  De buis kan voorzichtig losgebeiteld worden, extra bevochtigen om stof te voorkomen + dragen van de nodige beschermingsmiddelen (mondmasker ffp3, handschoenen,tyvec) Bij de gemeente/containerpark afsluitzakken halen om dubbel in te pakken en af te voeren naar het containerpark als hechtgebonden asbestafval.

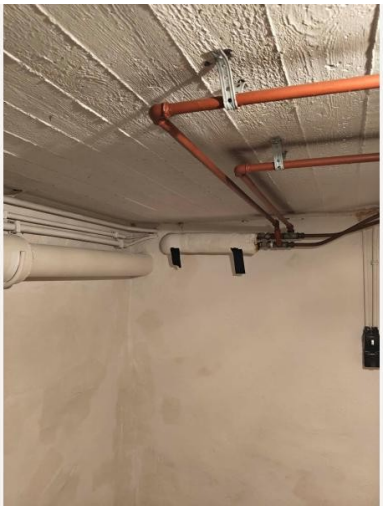
Fiche 4: Leidingisolatie bocht

Geen asbest

#	Type	Referentie	Resultaat
4.1	Mengmonster	6020044128	Geen asbest

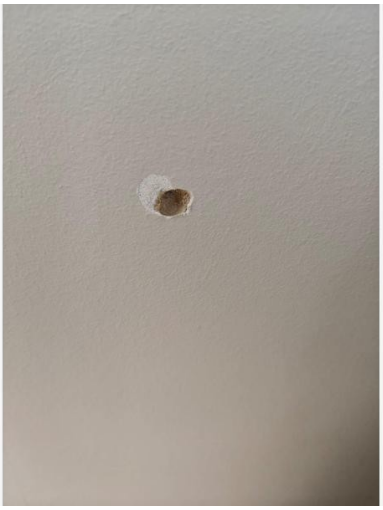
Fiche 6: Pleisterwerk plafond

Geen asbest

#	Type	Referentie	Resultaat
6.1	Mengmonster	6020044331	Geen asbest

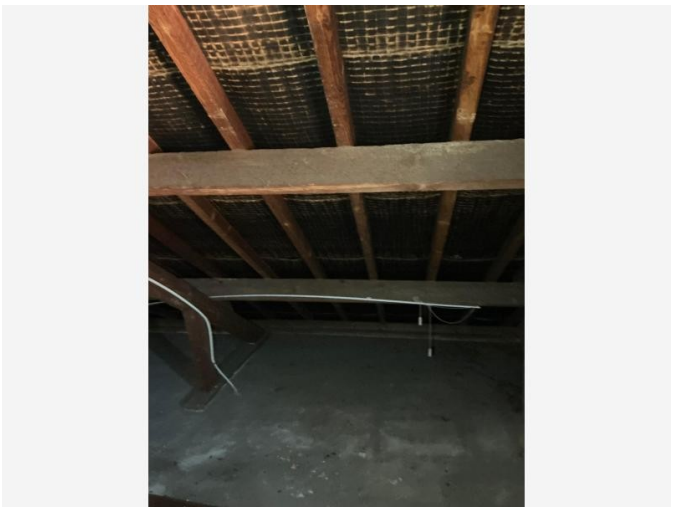
Beschrijving	Notitie	Terug te vinden op plannen
Fiche 9: Afdichtingsmateriaal	De kitten van de ramen bestaan uit rubber of siliconen, deze zijn niet-asbestverdacht.	-
Fiche 10: Onderdak	-	-
