Asbestinventarisattest

Graatakker 54/3, 2300 Turnhout

Attestnummer : **20260813-000144.000**
Uitgegeven op : **13.08.2026**
Geldig tot : **13.08.2036**

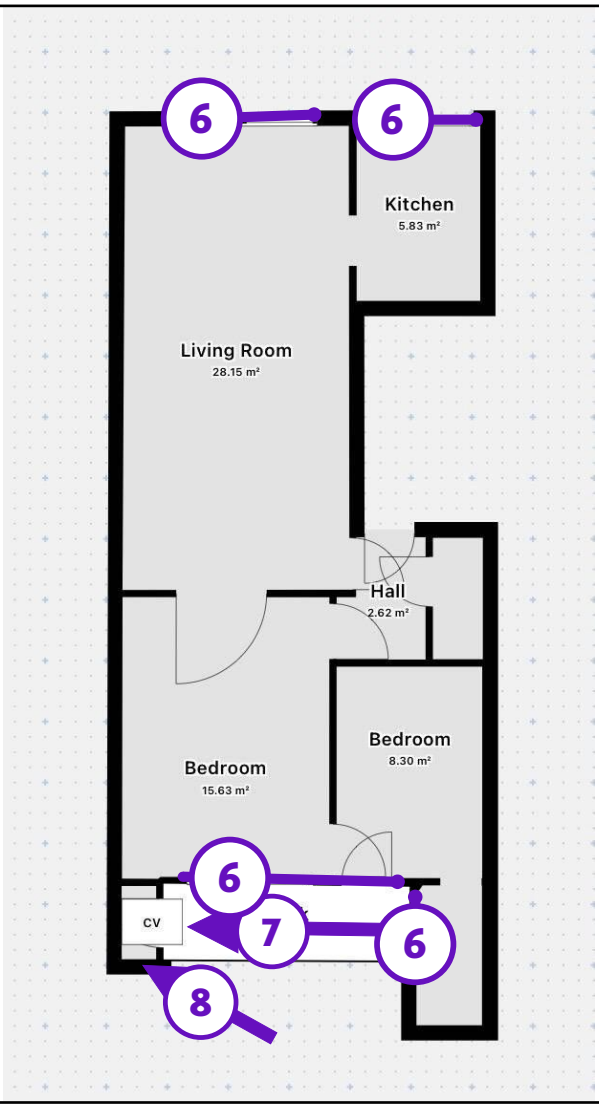
Plan 1.1: Grondplan

Beschrijving	Type	Actie
6. Kit niet verdacht (visueel vastgesteld)	Overige ruimte of materiaal	-
7. CV Ketel niet verdacht	Overige ruimte of materiaal	-
8. leidingisolatie (niet verdacht)	Overige ruimte of materiaal	-

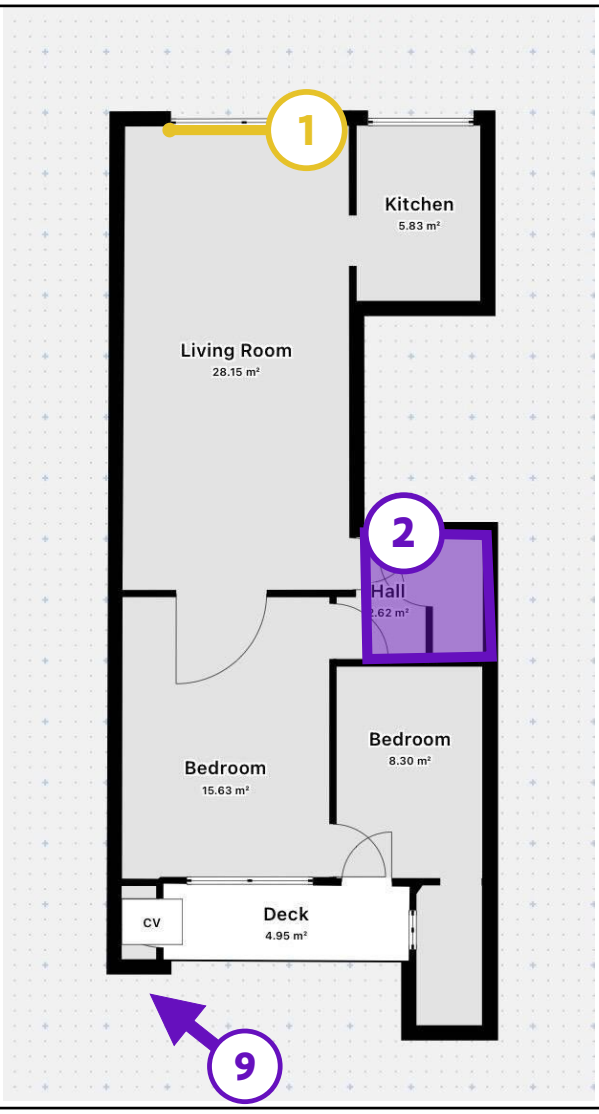
Plan 1.2: Grondplan

Beschrijving	Type	Actie
1. Venstertablet massal	Asbestmateriaal	Zorgvuldig beheren
2. Valse plafonds	Advies	-
9. Rookgaskanaal (niet verdacht)	Overige ruimte of materiaal	-

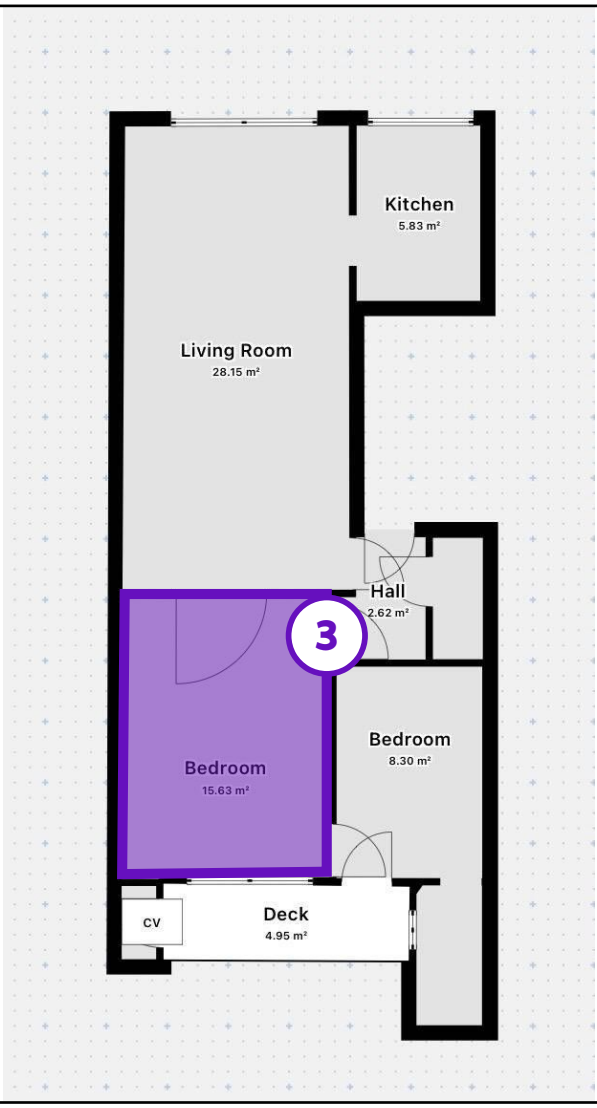
Plan 1.3: Grondplan

Beschrijving	Type	Actie
3. Vinylvloer niet verdacht	Advies	-

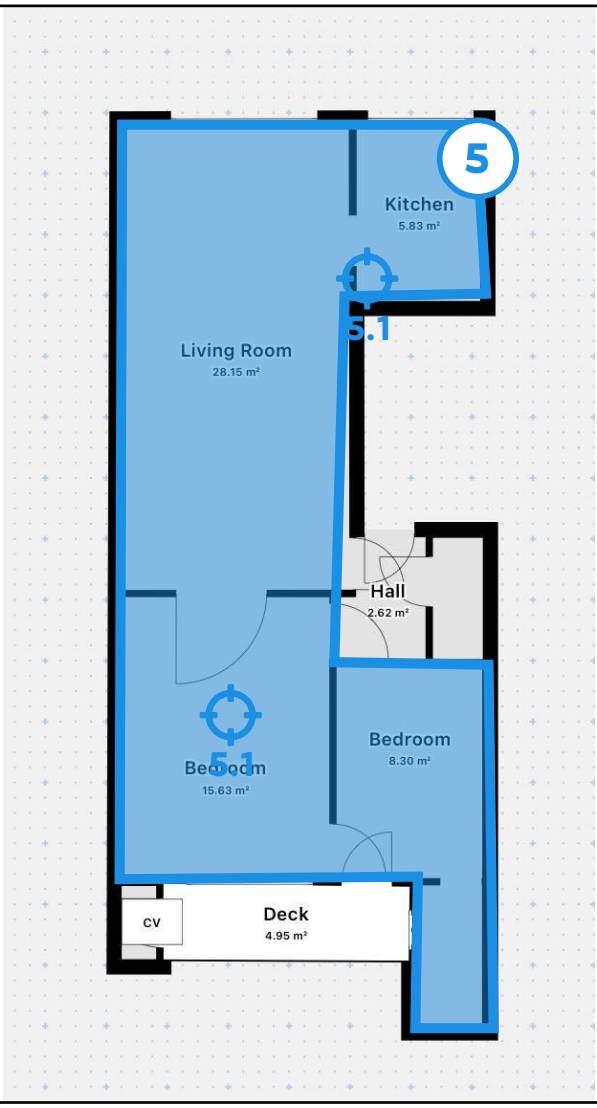
Plan 1.4: Grondplan

Beschrijving	Type	Actie
5. Plafondpleister	Geen asbest	-
5.1 Code: 2	Mengmonster	-

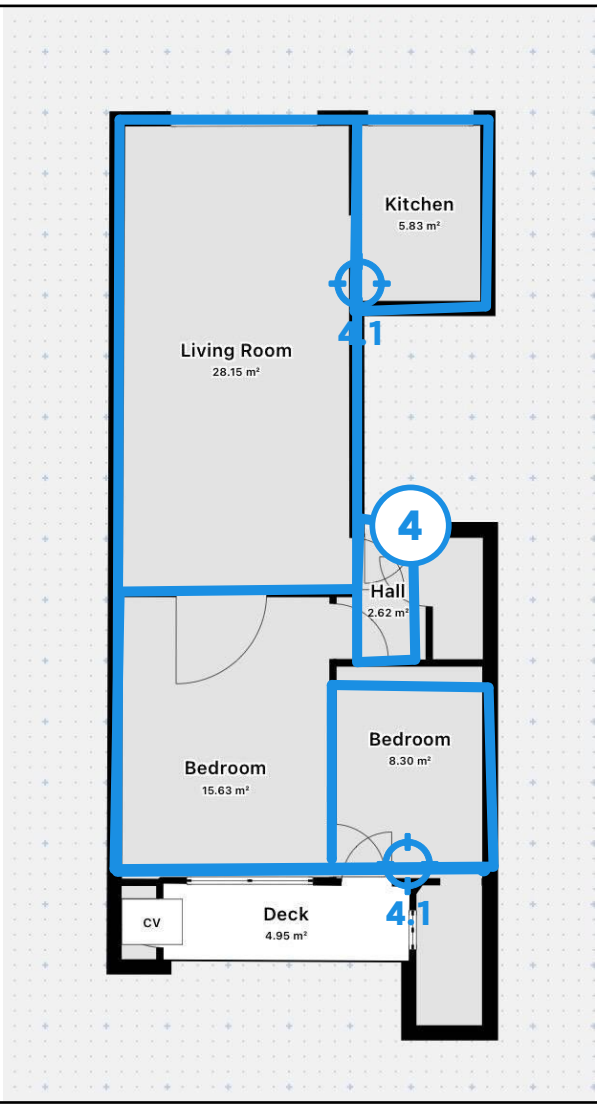
Plan 1.5: Grondplan

Beschrijving	Type	Actie
4. Muurpleister	Geen asbest	-
4.1 Code: 1	Mengmonster	-

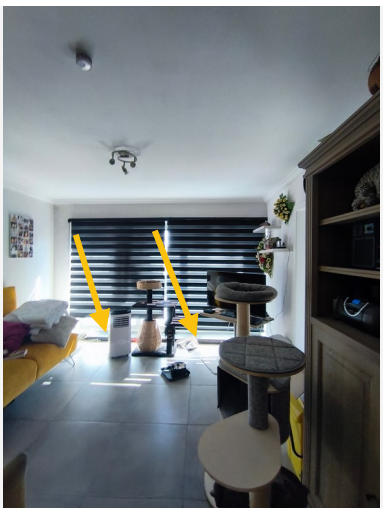
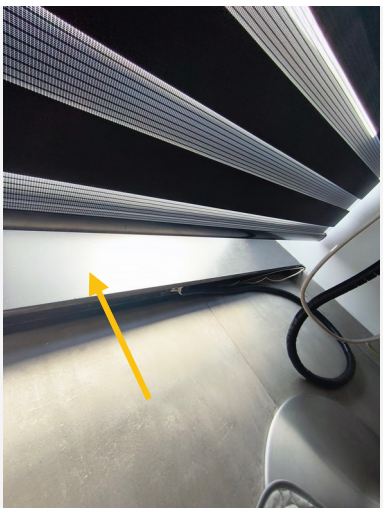
Fiche 1: Venstertablet massal

Asbestmateriaal

Het asbestmateriaal valt onder de mijlpaal van 2040.

Eindbeoordeling materiaalrisico	Laag materiaalrisico en/of verlaagde kans op vezelvrijgave

Gebondenheid	Categorie 1: hechtgebonden in oorsprong
Asbestsoort (vezeltype)	Alleen chrysotiel aanwezig
Asbestconcentratie	Laag (< 50%)
Afschermingsgraad van het gehele materiaal	Geheel of deels vrij aan de binnenlucht, maar geen contact met binnenluchtstromen
Toestand van het materiaal	Licht beschadigd, licht verweerd. Intacte calciumsilicaatplaat of materiaal met categorie 3-gebondenheid

Beschrijving	Venstertablet massal
Omgeving	Binnen
Primaire drager	Wandopening verticaal (raam, deur, ...)
Asbestmateriaal	Plaat, paneel, tablet - Type Massal
Bindmiddel van asbestmateriaal	Cement
Gebondenheid op basis van bindmiddel	Hecht
Hoeveelheid (oppervlakte - dikte - aantal)	• 1,20 m^2 - 2,00 cm - 1 stuk
Totaal volume	0,024 m^3
Eenvoudig bereikbaar	Ja
Bevestigingswijze	• Verlijmd, ingegoten, versmeerd
Identificatiemethode	De asbestdeskundige beoordeelt het materiaal als asbestverdacht en dus asbesthoudend, en dit zonder monstername. Motivatie: De monstername brengt andere schade aan dan schade die inherent is aan de monstername.
Destructieve handeling voor identificatie	Nee
Opmerking	Visueel verdacht beschouwd. De vermelde oppervlaktes, diktes, gewichten en volumes betreffen een beredeneerde schatting. Er worden geen rechten verleend aan deze oppervlaktes/diktes/volumes.

Zorgvuldig beheren

- Zorg voor een veilig beheer. Vermijd het beschadigen van het asbestmateriaal. Controleer de toestand jaarlijks op wijzigingen.
- Voer bijkomende staalname(s) uit.

- Eenvoudige handelingen: mag via doe-het-zelf of door werknemer(s) met opleidingsattest eenvoudige handelingen
  EH via doe-het zelf : De dorpels of tabletten kunnen voorzichtig losgebeiteld worden, zonder de toepassing zelf te breken , extra bevochtigen om stof te voorkomen Standaard dragen van de nodige wegwerp beschermingsmiddelen FFP 3 masker , handschoenen en tyvec CAT III type 5-6 , afwasbaar schoeisel Verpakken in dubbel plastic folie , sluit luchtdicht af en afvoeren naar het containerpark als hechtgebonden asbestafval. Voor hechtgebonden toepassingen: Bij verwijdering door doe-het-zelf moet men dit afval dubbel en luchtdicht verpakt aandienen bij het gemeentelijk recyclagepark. Men raadpleegt best op voorhand de voorwaarden van het recyclagepark. Zie ook link Zie https://ovam.vlaanderen.be/wie-mag-wat-verwijderen https://ovam.vlaanderen.be/voorzorgsmaatregelen-bij-asbestverwijdering https://ovam.vlaanderen.be/asbestafval-afvoeren Zie ook wetgevend kader (website van de OVAM en CODEX boek VI titel 3). http://werk.belgie.be/sites/default/files/content/documents/Welzijn%20op%20het

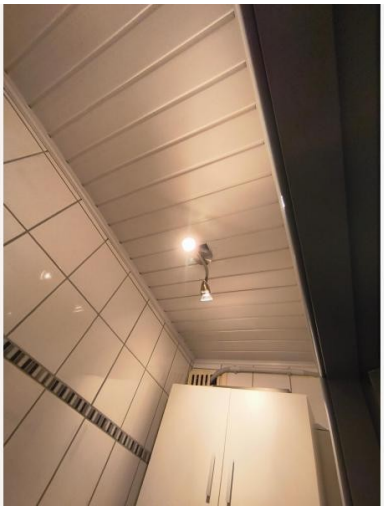
Fiche 2: Valse plafonds

Plafonds zijn afgewerkt met valse plafonds in plaatmateriaal. Het is niet duidelijk of er pleisterwerk of ander verdacht asbestmateriaal aanwezig is achter / op deze valse plafonds, het is aangewezen om bijkomend onderzoek uit te voeren bij werken. Zonder destructieve handeling is het niet mogelijk om na te gaan of er asbesthoudende materialen aanwezig zijn achter de plafond afwerking. Als bij sloop of renovatie blijkt dat er achter deze plafonds nog pleisterwerk of asbest verdachte toepassingen aanwezig zijn, moet dit bemonsterd worden.

Basis voor advies	De asbestdeskundige beoordeelt het materiaal als niet-asbestverdacht.

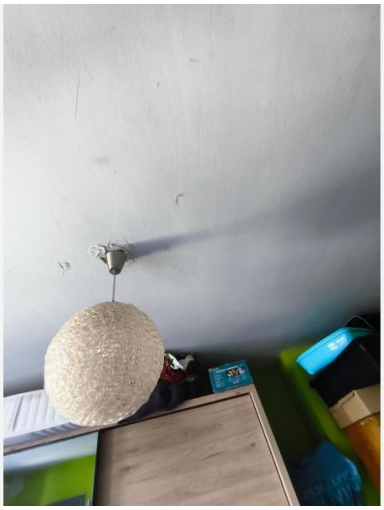
Fiche 5: Plafondpleister

Geen asbest

#	Type	Referentie	Resultaat
5.1	Mengmonster	2	Geen asbest
