Asbestinventarisattest

Sint-Lambertuslaan 7, 2812 Mechelen

Attestnummer : **20261006-000568.000**
Uitgegeven op : **06.10.2026**
Geldig tot : **06.10.2036**

Asbestveilig (maar niet asbestvrij)

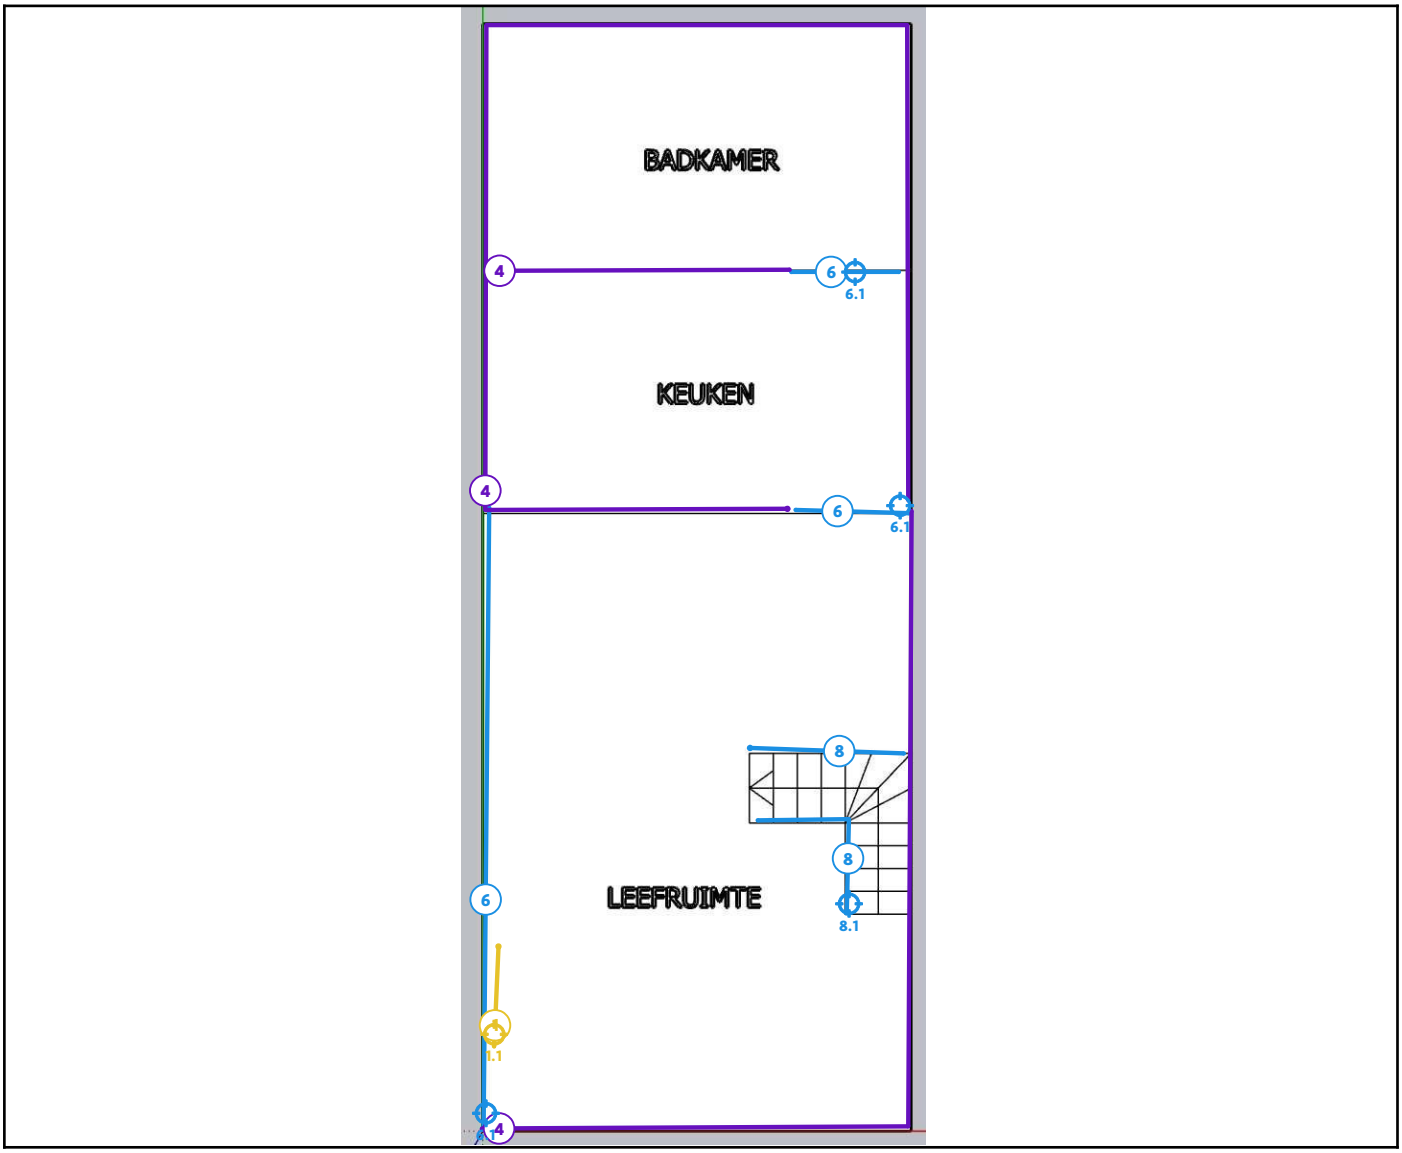
Plan 1.2: Gelijkvloers (2)

Beschrijving	Type	Actie
1. Vlakke plaat	Asbestmateriaal	Zorgvuldig beheren
1.1 Code: M3	Puntmonster	-
4. Valse wanden	Advies	-
6. Pleisterwerk muren	Geen asbest	-
6.1 Code: M1	Mengmonster	-

8. Trapleuning	Geen asbest	-
8.1 Code: M4	Puntmonster	-

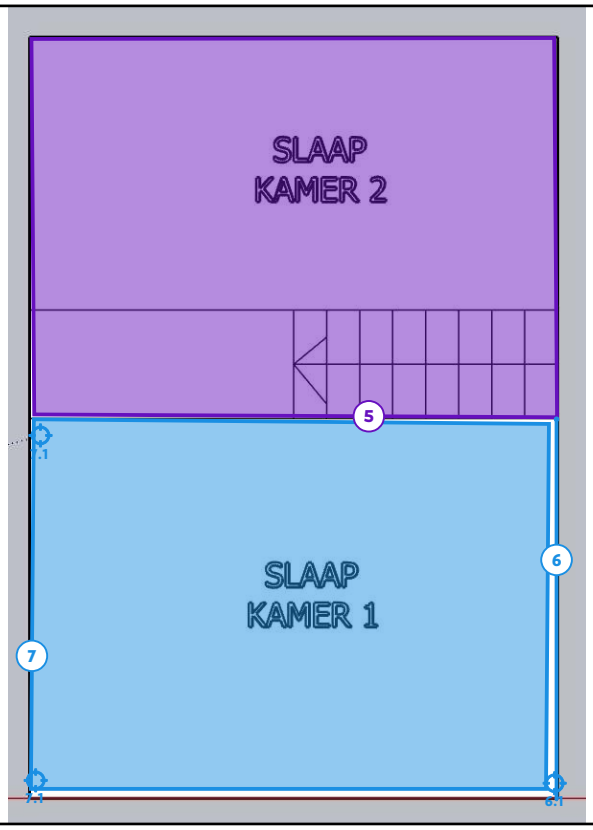
Plan 1.3: Eerste verdieping

Beschrijving	Type	Actie
5. Plafonds uit niet asbestverdacht materiaal	Advies	-
6. Pleisterwerk muren	Geen asbest	-
6.1 Code: M1	Mengmonster	-
7. Pleisterwerk plafonds	Geen asbest	-
7.1 Code: M2	Mengmonster	-

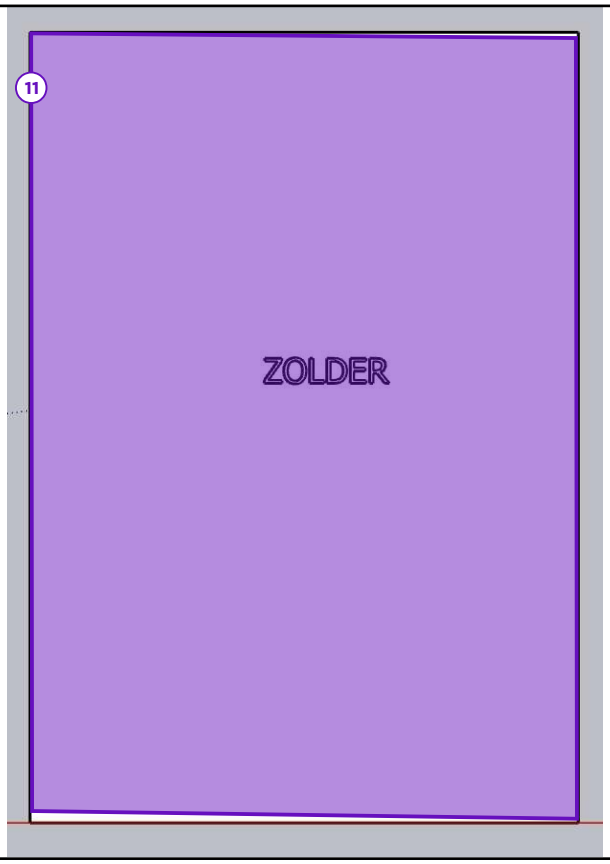
Plan 1.4: Zolder

Beschrijving	Type	Actie
11. Onderdak uit doek	Overige ruimte of materiaal	-

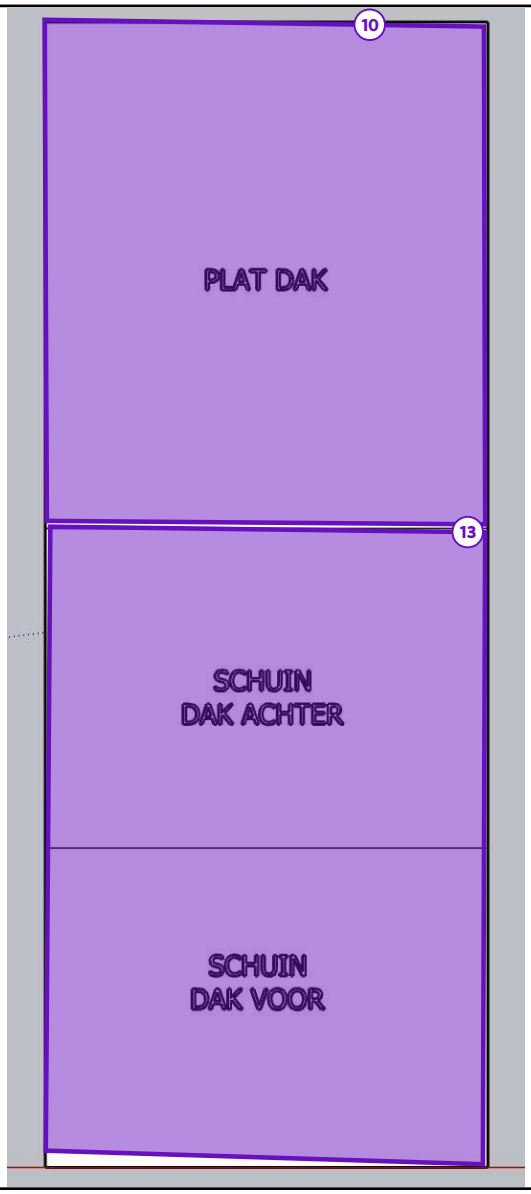
Plan 1.5: Dakplan

Beschrijving	Type	Actie
10. EPDM platdak	Overige ruimte of materiaal	-
13. Dakbedekking in dakpannen (niet verdacht)	Overige ruimte of materiaal	-

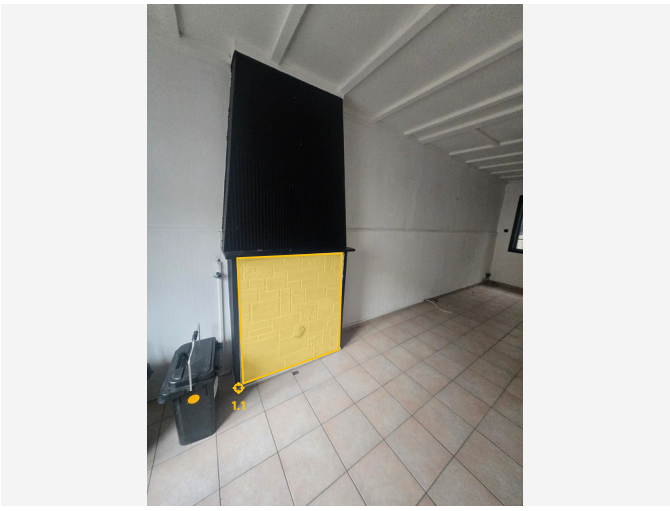
Fiche 1: Vlakke plaat

Eindbeoordeling materiaalrisico	Zeer laag materiaalrisico en/of zeer lage kans op vezelvrijgave

#	Type	Referentie	Resultaat
1.1	Puntmonster	M3	Chrysotiel

Beschrijving	Vlakke plaat
Omgeving	Binnen
Primaire drager	Plafond
Asbestmateriaal	Plaat, paneel, tablet - Generiek
Bindmiddel van asbestmateriaal	Cement
Gebondenheid op basis van bindmiddel	Hecht
Hoeveelheid (oppervlakte - dikte - aantal)	• 2,00 m^2 - 1,00 cm - 1 stuk
Totaal volume	0,02 m^3
Eenvoudig bereikbaar	Ja
Bevestigingswijze	• Geschroefd
Identificatiemethode	Een monstername door de asbestdeskundige met laboanalyse door een asbestlabo.
Destructieve handeling voor identificatie	Nee
Opmerking	Plaat thv de schouw in asbestcement

- Zorg voor een veilig beheer. Vermijd het beschadigen van het asbestmateriaal. Controleer de toestand jaarlijks op wijzigingen.

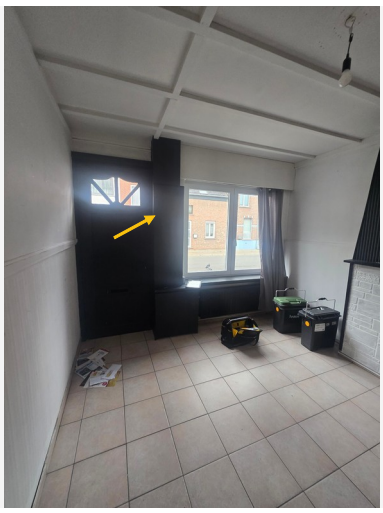
Fiche 2: Bakeliet tellerkast

Eindbeoordeling materiaalrisico	Laag materiaalrisico en/of verlaagde kans op vezelvrijgave

Beschrijving	Bakeliet tellerkast
Omgeving	Binnen
Primaire drager	Communicatie en elektrische infrastructuur en uitrusting
Asbestmateriaal	Plaat, paneel, tablet - Type Bakeliet
Bindmiddel van asbestmateriaal	Kunststof of -hars
Gebondenheid op basis van bindmiddel	Hecht
Hoeveelheid (oppervlakte - dikte - aantal)	• 0,70 m^2 - 0,50 cm - 1 stuk
Totaal volume	0,004 m^3
Eenvoudig bereikbaar	Ja
Bevestigingswijze	• Geschroefd
Identificatiemethode	De asbestdeskundige beoordeelt het materiaal als asbestverdacht en dus asbesthoudend, en dit zonder monstername. Motivatie: De materialen behoren niet toe aan de eigenaar voor wie de asbestdeskundige de asbestinventaris uitvoert.
Destructieve handeling voor identificatie	Nee
Opmerking	Deze oppervlakte werd niet gemeten, maar geschat op basis van een benadering van de aanwezige tellerkast. Deze schatting mag niet worden gebruikt als maatstaf voor heffingen. Bakeliet wordt door ons beschouwd als een asbestverdachte toepassing, aangezien het in veel gevallen asbesthoudend is. We hebben geen staalname uitgevoerd om de functionaliteit van de tellerkast niet in gevaar te brengen. Daarnaast is staalname verboden, aangezien de tellerkast eigendom is van de nutsvoorzieningsmaatschappij.

- Zorg voor een veilig beheer. Vermijd het beschadigen van het asbestmateriaal. Controleer de toestand jaarlijks op wijzigingen.
- Voer bijkomende staalname(s) uit.

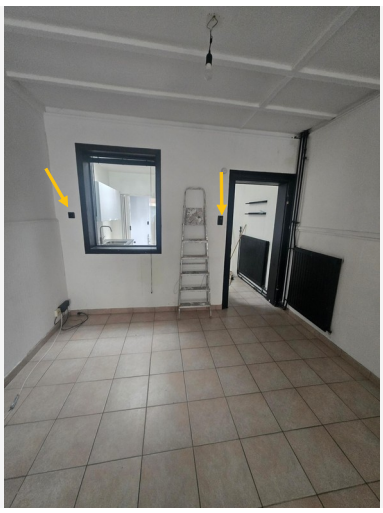
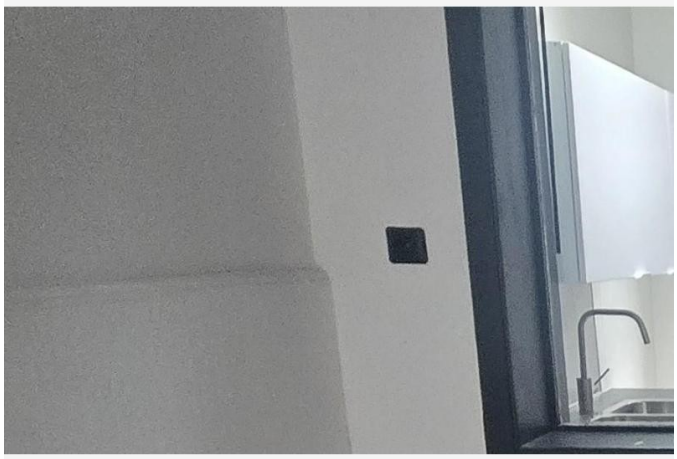
Fiche 3: Bakeliete elektrische infrastructuur

Eindbeoordeling materiaalrisico	Laag materiaalrisico en/of verlaagde kans op vezelvrijgave

Beschrijving	Bakeliete elektrische infrastructuur
Omgeving	Binnen
Primaire drager	Communicatie en elektrische infrastructuur en uitrusting
Asbestmateriaal	Plaat, paneel, tablet - Type Bakeliet
Bindmiddel van asbestmateriaal	Kunststof of -hars
Gebondenheid op basis van bindmiddel	Hecht
Hoeveelheid (oppervlakte - dikte - aantal)	• 0,40 m^2 - 0,30 cm - 2 stuks
Totaal volume	0,002 m^3
Eenvoudig bereikbaar	Ja
Bevestigingswijze	• Geschroefd
Identificatiemethode	De asbestdeskundige beoordeelt het materiaal als asbestverdacht en dus asbesthoudend, en dit zonder monstername. Motivatie: De monstername brengt andere schade aan dan schade die inherent is aan de monstername.
Destructieve handeling voor identificatie	Nee

- Zorg voor een veilig beheer. Vermijd het beschadigen van het asbestmateriaal. Controleer de toestand jaarlijks op wijzigingen.
- Voer bijkomende staalname(s) uit.

Houd er rekening mee dat deze toepassingen vaak onder spanning staan. Het is daarom aan te raden om ook een elektricien te raadplegen, aangezien het werken aan of verwijderen van deze toepassingen specifieke technische kennis vereist.

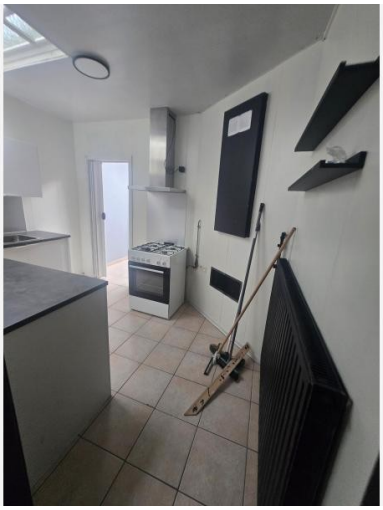
Fiche 4: Valse wanden

Basis voor advies	De asbestdeskundige beoordeelt het materiaal als niet-asbestverdacht.
Primaire drager	Binnenwand

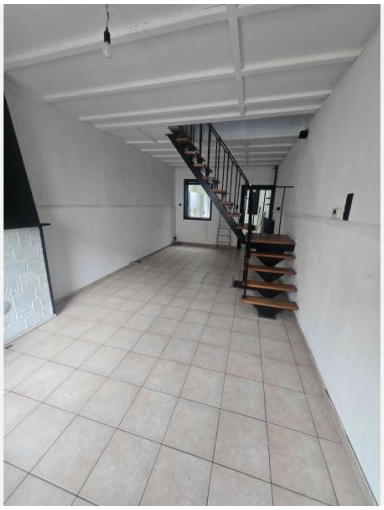
Fiche 5: Plafonds uit niet asbestverdacht materiaal

De plafonds zijn gemaakt van niet-asbestverdachte materialen (bijvoorbeeld laminaat, gyproc, ...), deze toepassingen zijn niet asbestverdacht. We hebben echter niet kunnen vaststellen of er mogelijk asbestverdachte of asbesthoudende materialen achter deze toepassingen aanwezig zijn. Bij renovatie of sloop is het aangeraden om een destructief onderzoek te laten uitvoeren van deze toepassingen.

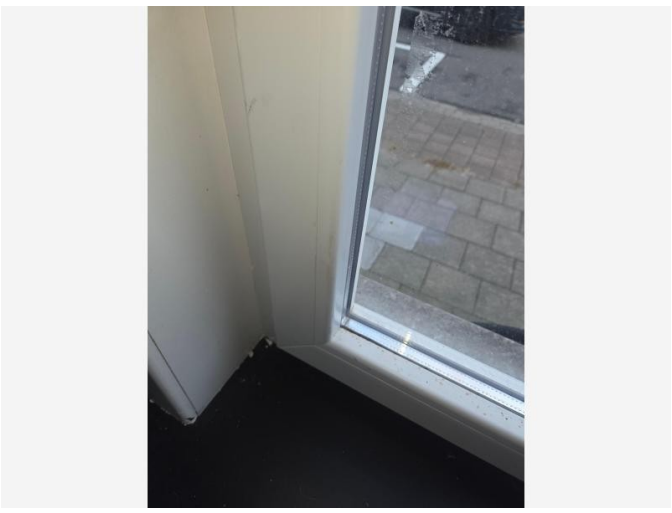
Fiche 9: Geen asbestverdachte mastieken vastgesteld

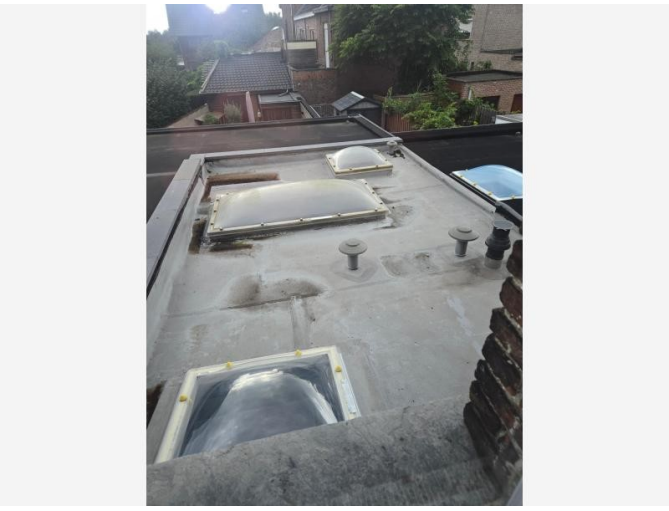
Fiche 10: EPDM platdak

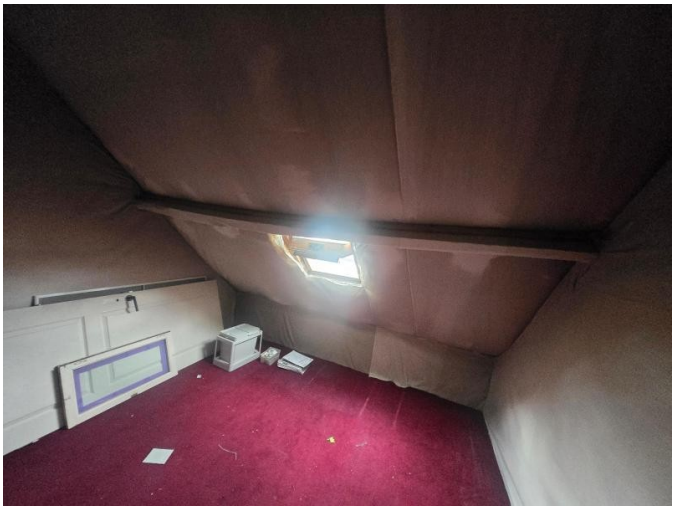
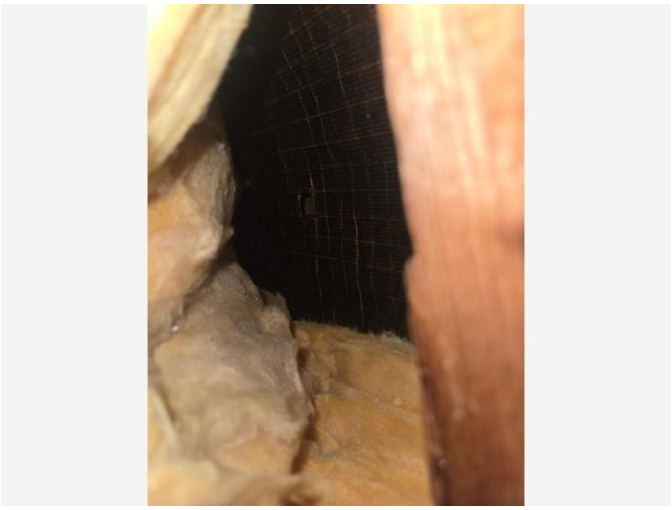
Fiche 11: Onderdak uit doek

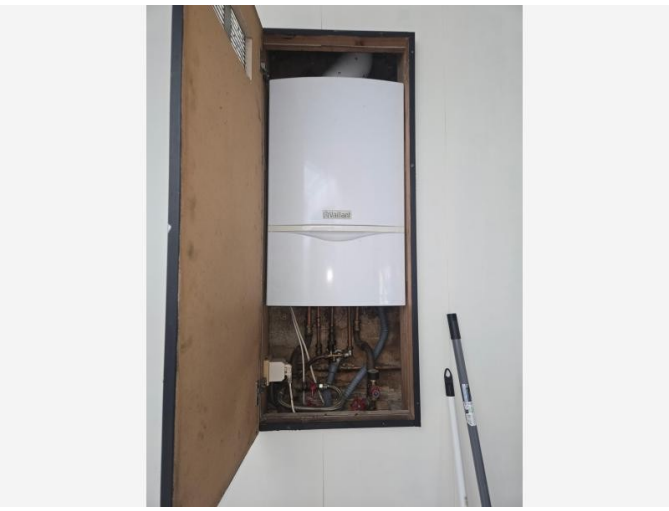
Fiche 12: Rookgaskanaal in niet asbestverdacht materiaal

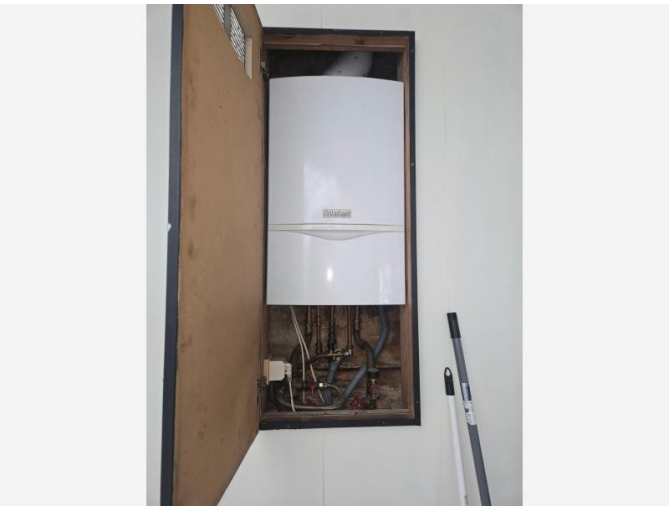
Fiche 14: Geen asbestverdachte stookinstallatie
