Asbestinventarisattest

Ninoofsesteenweg 407, 1500 Halle

Attestnummer : **20261007-000108.000**
Uitgegeven op : **07.10.2026**
Geldig tot : **07.10.2036**

Niet-asbestveilig

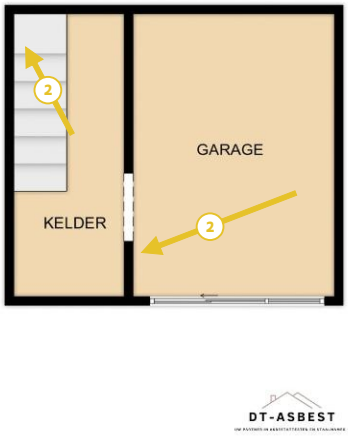
Plan 1.1: Plan kelder

Beschrijving	Type	Actie
2. Bakeliet schakelmateriaal	Asbestmateriaal	Zorgvuldig beheren

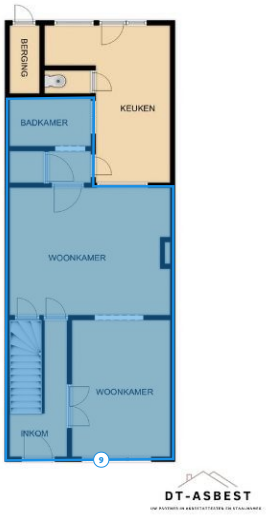
Plan 1.3: Plan glv

Beschrijving	Type	Actie
9. Pleisterwerk plafonds	Geen asbest	-

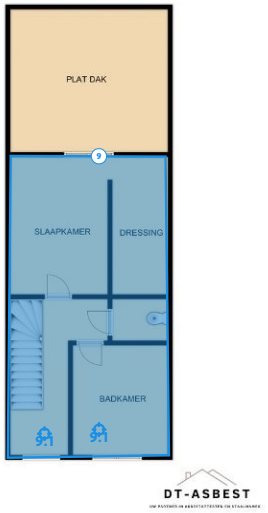
Plan 1.6: Plan v1

Beschrijving	Type	Actie
9. Pleisterwerk plafonds	Geen asbest	-
9.1 Code: MM02	Mengmonster	-

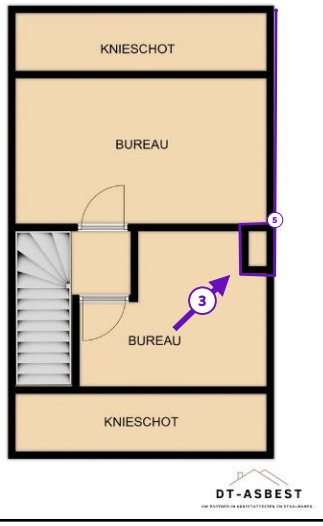
Plan 1.7: Plan v2

Beschrijving	Type	Actie
3. Rookgaskanaal	Beperking	-
5. Leien	Advies	-

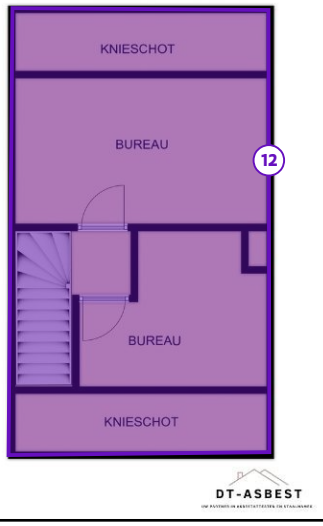
Plan 1.8: Plan v2

Beschrijving	Type	Actie
12. Dakbedekking woning	Overige ruimte of materiaal	-

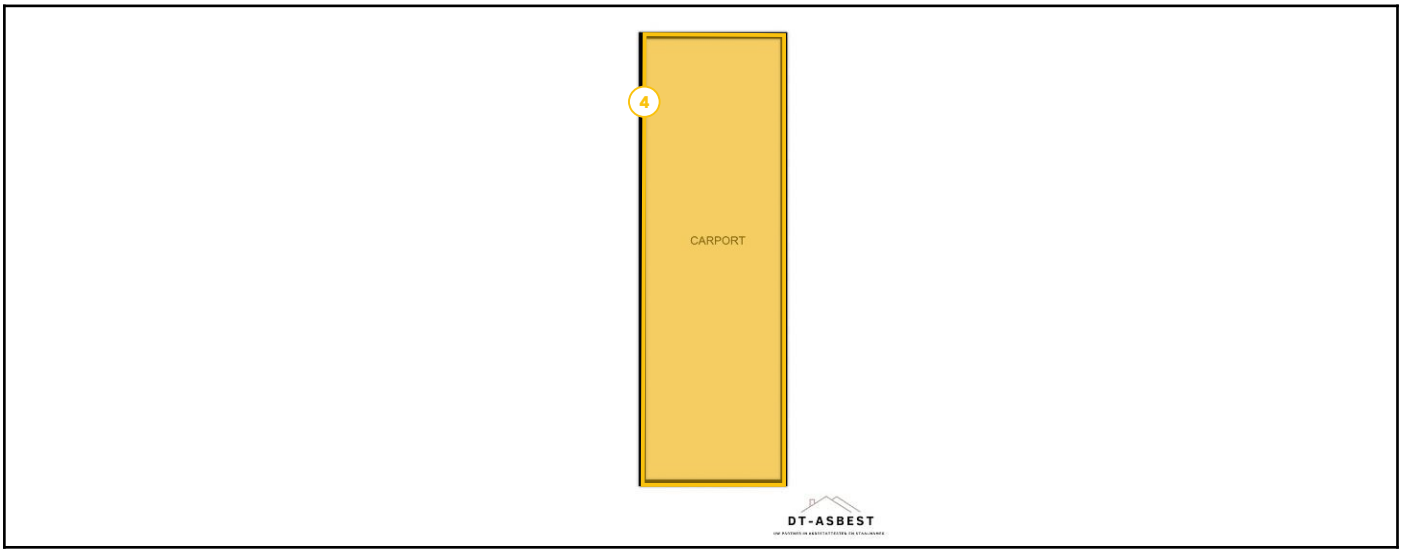
Plan 2.1: Plan carport

Beschrijving	Type	Actie
4. Carport	Uitsluiting	-

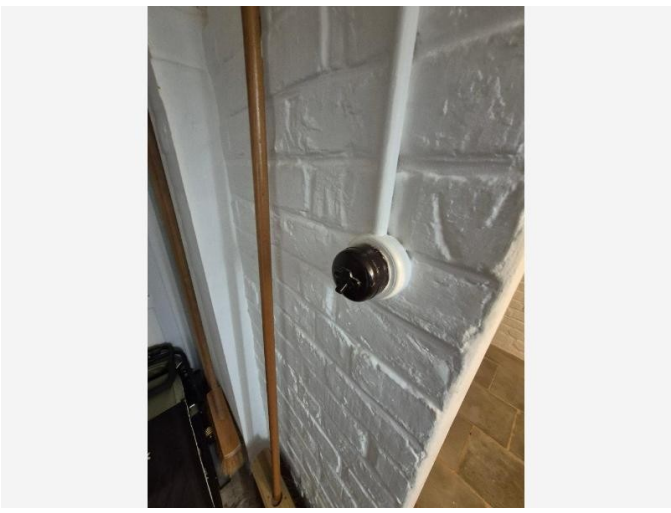
Fiche 2: Bakeliet schakelmateriaal

Het asbestmateriaal valt onder de mijlpaal van 2040.

Zorgvuldig beheren

Eindbeoordeling materiaalrisico	Laag materiaalrisico en/of verlaagde kans op vezelvrijgave

Gebondenheid	Categorie 1: hechtgebonden in oorsprong
Asbestsoort (vezeltype)	Crocidoliet aanwezig
Asbestconcentratie	Laag (< 50%)
Afschermingsgraad van het gehele materiaal	Geheel of deels vrij aan de binnenlucht, maar geen contact met binnenluchtstromen
Toestand van het materiaal	Onbeschadigd, niet verweerd

Beschrijving	Bakeliet schakelmateriaal
Omgeving	Binnen
Primaire drager	Communicatie en elektrische infrastructuur en uitrusting
Asbestmateriaal	Plaat, paneel, tablet - Type Bakeliet
Bindmiddel van asbestmateriaal	Kunststof of -hars
Gebondenheid op basis van bindmiddel	Hecht
Hoeveelheid (oppervlakte - dikte - aantal)	• 2,00 m^2 - 2,00 cm - 2 stuks
Totaal volume	0,08 m^3
Eenvoudig bereikbaar	Ja
Bevestigingswijze	• Geschroefd
Identificatiemethode	De asbestdeskundige beoordeelt het materiaal als asbesthoudend, en dit zonder monstername.
Destructieve handeling voor identificatie	Nee
Opmerking	De opgegeven hoeveelheid is bij benadering. Het is mogelijk dat er nog stopcontacten of lichtpunten zich achter meubels bevinden en hierdoor niet zichtbaar zijn bij de rondgang. Gelieve bij eventuele werken er rekening mee te houden dat er nog andere plaatsen kunnen zijn met dit asbestmateriaal.

- Zorg voor een veilig beheer. Vermijd het beschadigen van het asbestmateriaal. Controleer de toestand jaarlijks op wijzigingen.

- Eenvoudige handelingen: mag via doe-het-zelf of door werknemer(s) met opleidingsattest eenvoudige handelingen
  Deze toepassing kan een doe-het-zelver verwijderen indien dit op een veilige en correcte metrode en met de juiste PBM's gebeurt. Wees goed op de hoogte betreffende de verpakking, transport en afvalverwerkingsregels van asbest. Gezien de gevaren van asbest, is het aangeraden (indien u niet de juiste kennis en ervaring heeft met de verwijdering van asbesthoudende materialen) om hiervoor een gespecialiseerde firma in te schakelen. Lees zeer aandachtig de toelichting achteraan het asbestattest voor verdere info of bekijk zeker onderstaande link: https://ovam.vlaanderen.be/voorzorgsmaatregelen-bij-asbestverwijdering

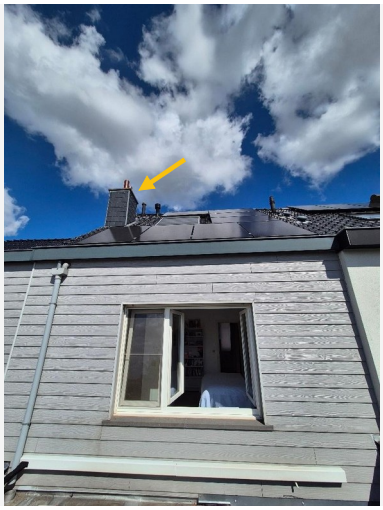
Fiche 3: Rookgaskanaal

Tijdelijke beperking

Reden: Het te onderzoeken materiaal situeert zich hoger dan 3,50 m te rekenen vanaf een veilige ondergrond

Uitleg van de asbestdeskundige: Gezien de schouw hoger is dan 3,5m van de begane grond, is een volledige risicobeoordeling niet mogelijk voor zowel de bovenkant als de binnenkant.

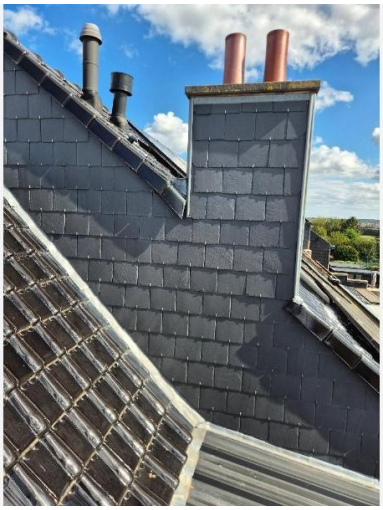
Fiche 5: Leien

Zowel de zijgevel als de zijkanten van de schouw zijn uitgevoerd in natuurleien.

Basis voor advies	De asbestdeskundige beoordeelt het materiaal als niet-asbestverdacht.

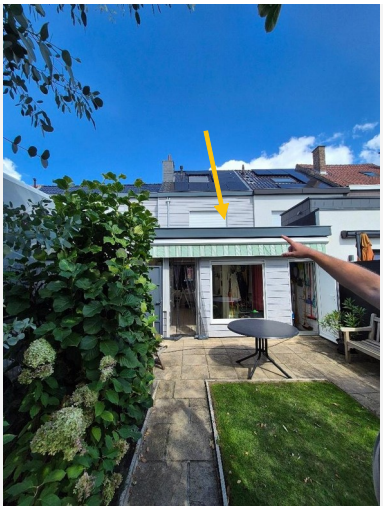
Fiche 8: Roofing

Geen asbest

Beschrijving	Roofing
Omgeving	Buiten
Primaire drager	Plat dak
Bindmiddel van materiaal	Bitumen (roofing, teer, asfalt)
Gebondenheid op basis van bindmiddel	Hecht
Hoeveelheid (oppervlakte - aantal)	• 16,00 m^2 - 1 stuk
Totale oppervlakte	16,00 m^2
Identificatiemethode	De asbestdeskundige gebruikt een bewijsdocument andere dan een bestaande laboanalyse, met bevestiging door vaststelling en expertise en dit zonder monstername.
Destructieve handeling voor identificatie	Nee
Opmerking	Er werd een factuur voorgelegd dat het plat dak werd vernieuwd in 2025.

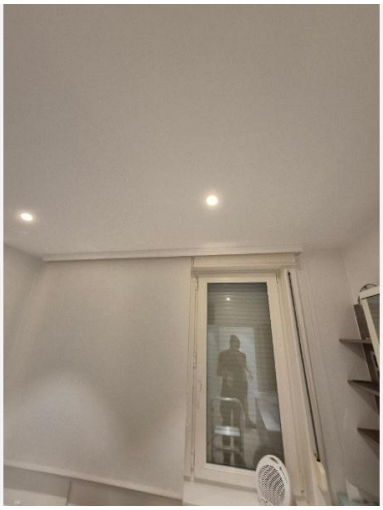
Fiche 9: Pleisterwerk plafonds

Geen asbest

#	Type	Referentie	Resultaat
9.1	Mengmonster	MM02	Geen asbest

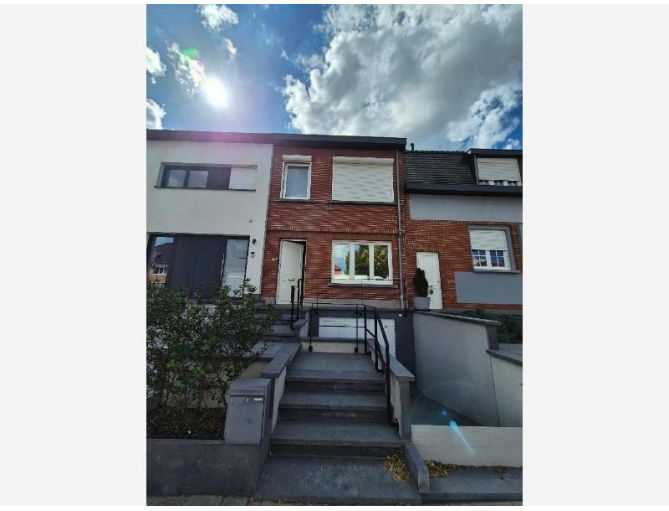
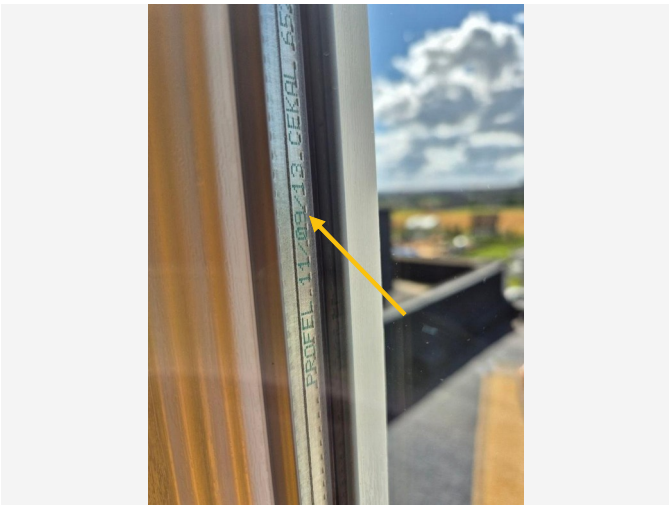
Beschrijving	Notitie	Terug te vinden op plannen
Fiche 13: Lift	-	-
Fiche 14: Kit rond buitenschrijnwerk	Het buitenschrijnwerk werd in 2014 vernieuwd.	-
Fiche 15: Onderdak	Het onderdak is een folie.	-
