Asbestinventarisattest

René De Pauwstraat 130, 2950 Kapellen

Attestnummer : **20260928-000334.000**
Uitgegeven op : **28.09.2026**
Geldig tot : **28.09.2036**

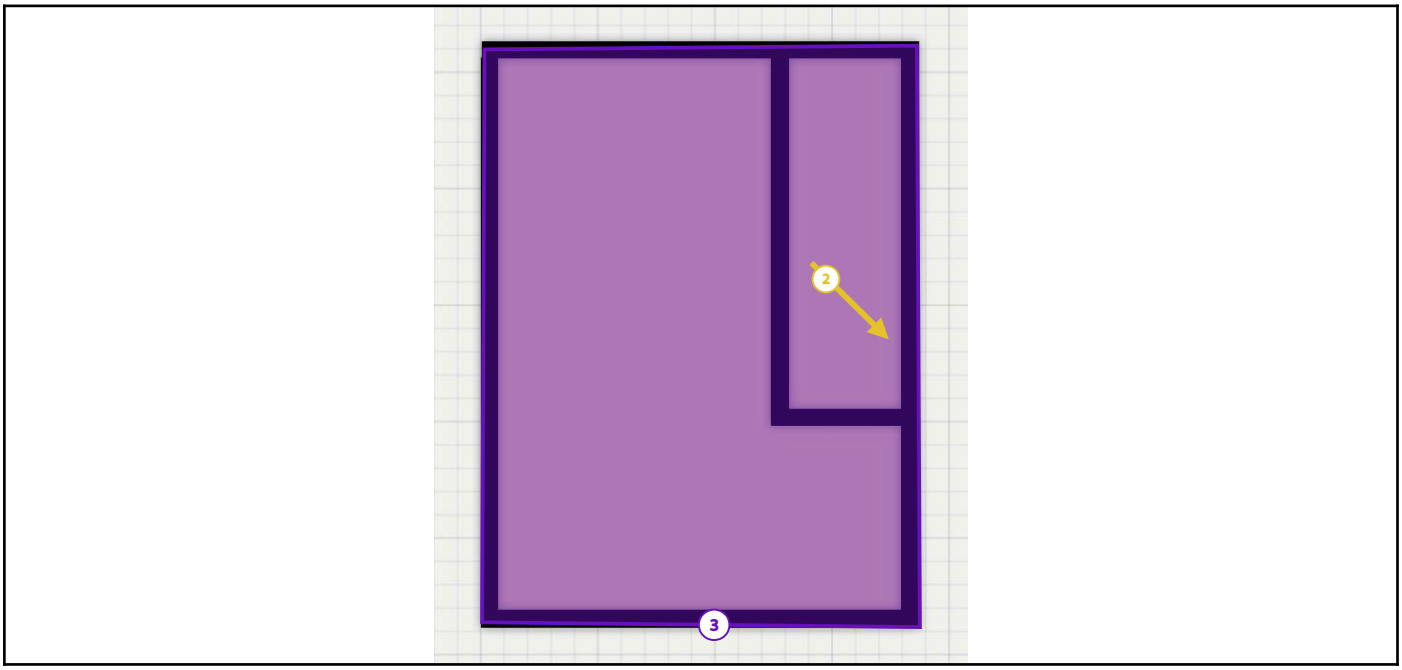
Plan 1.1: Kruipkelder

Beschrijving	Type	Actie
2. Bakeliet	Asbestmateriaal	Zorgvuldig beheren
3. Kruipruimte	Beperking	-

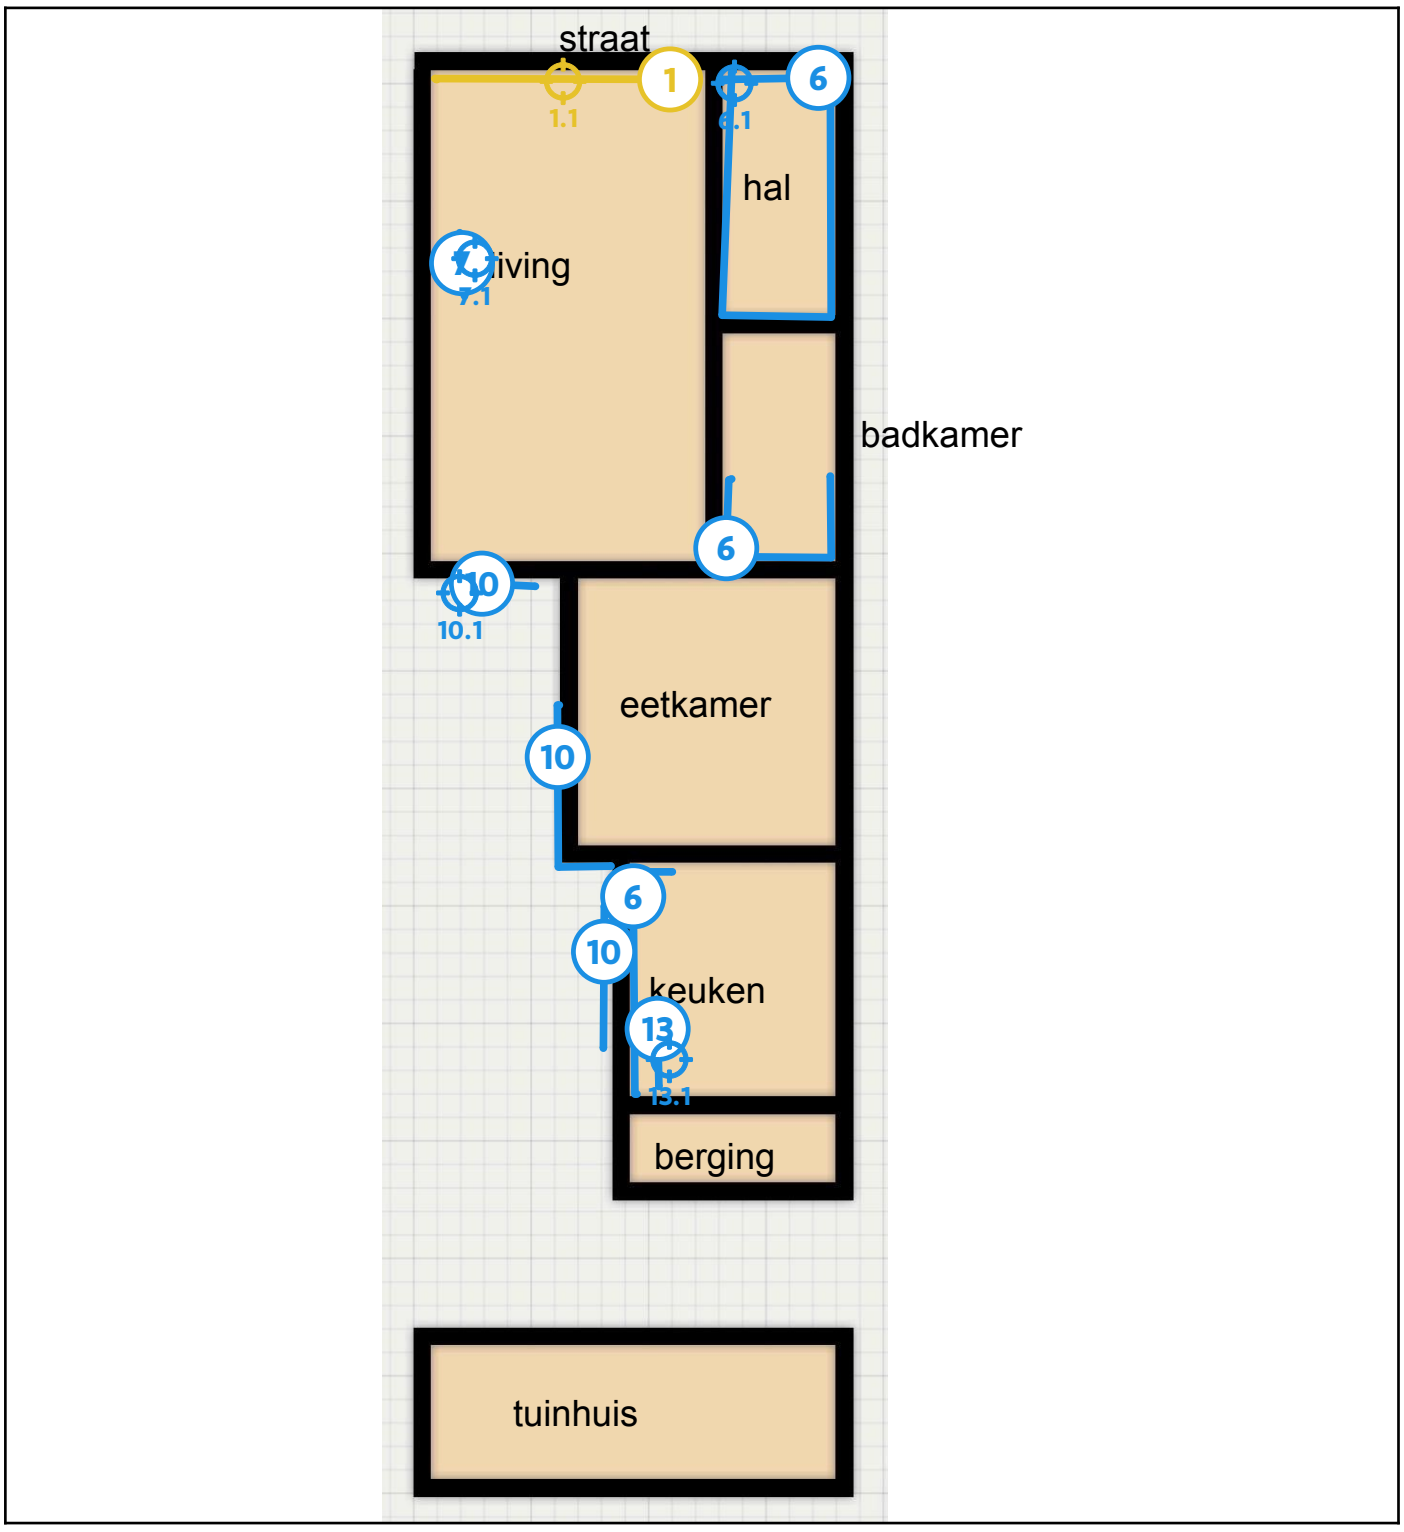
Plan 1.2: GV

Beschrijving	Type	Actie
1. Raamdorpel binnen voor	Asbestmateriaal	Zorgvuldig beheren

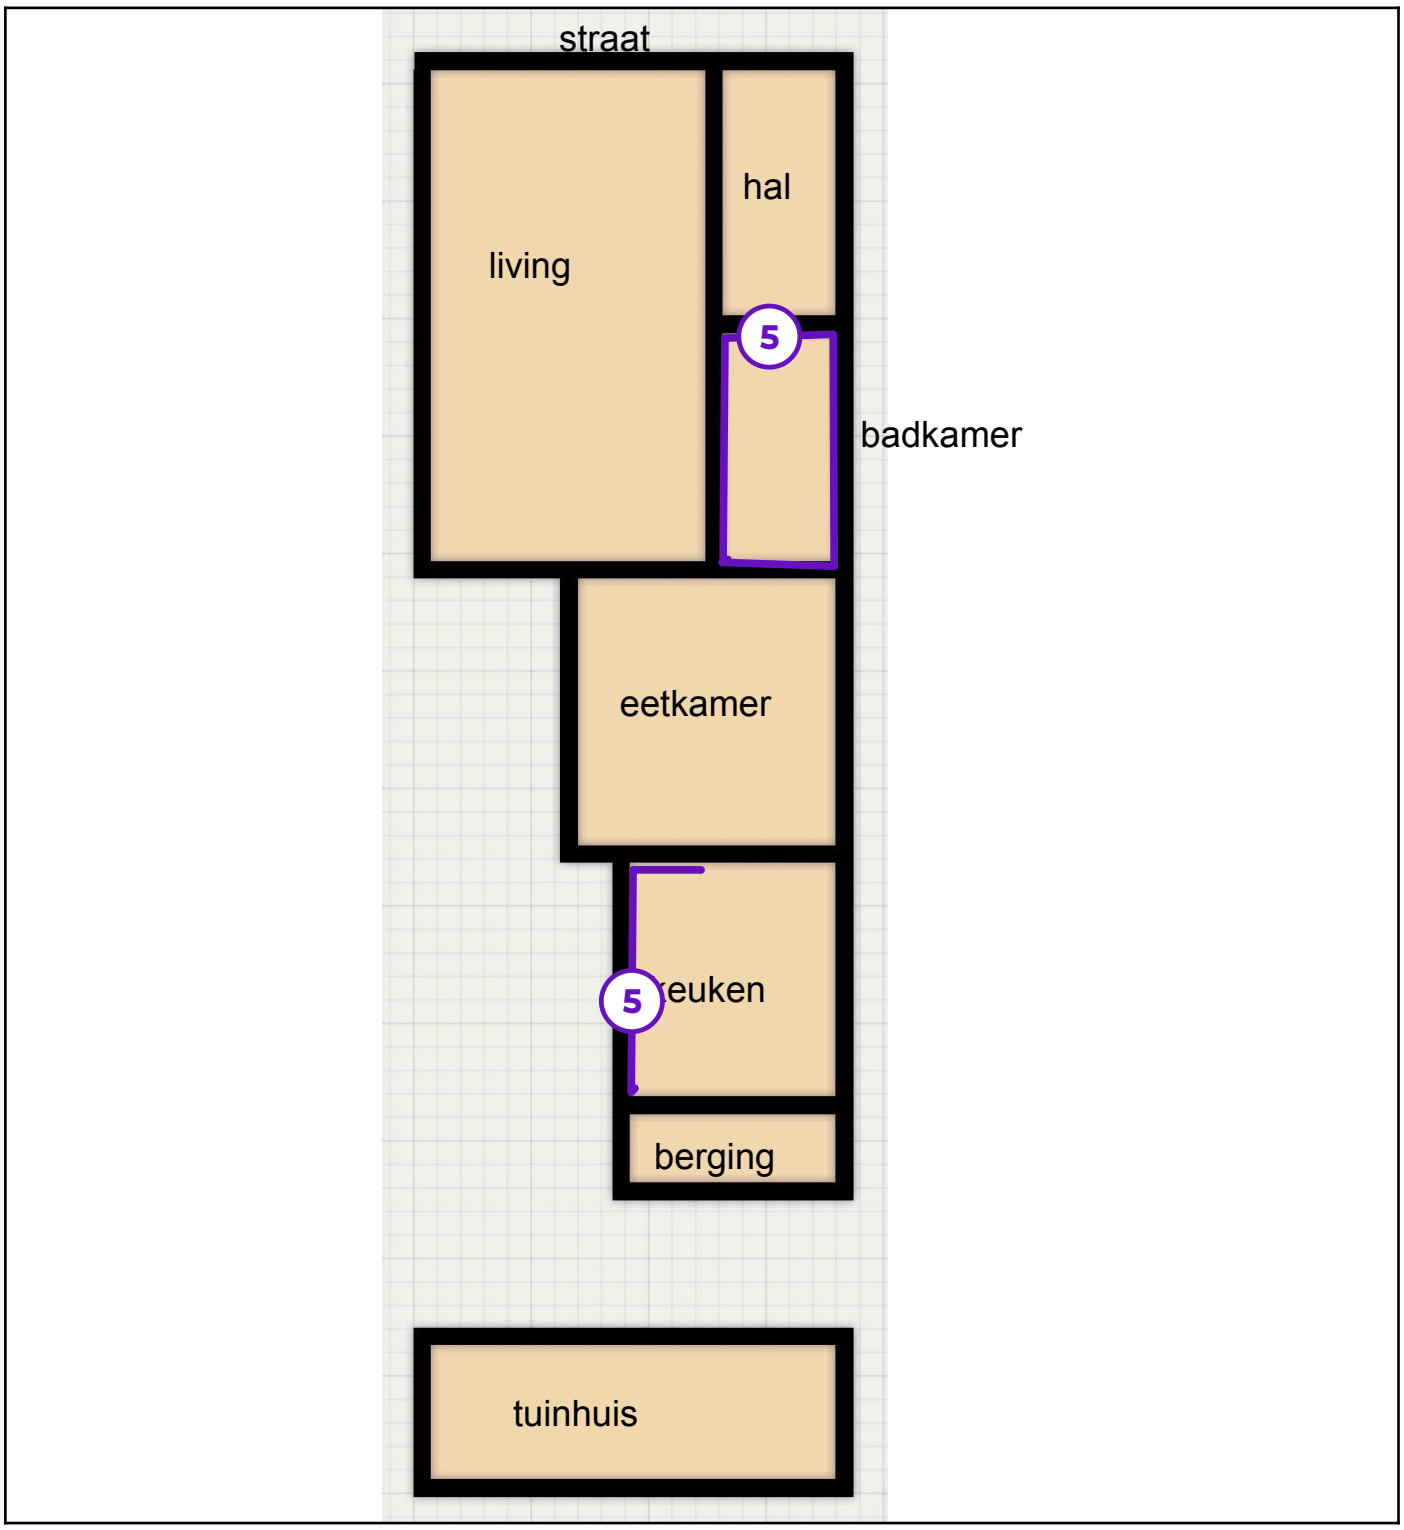
Plan 1.3: GV kopie

Beschrijving	Type	Actie
5. Tegellijm	Advies	-

In het inspectieprotocol is een monstername van tegel- en vloerlijm verplicht om dit te identificeren als niet-asbesthoudend. Er waren geen facturen ter beschikking die bevestigen dat de tegels/vloer na 2001 waren geplaatst. Er waren geen bestaande beschadigingen aan de wandtegels of vloer om de lijm voldoende te kunnen inspecteren. Om dit af te toetsen is het aangewezen om bij eventuele renovatiewerken aan de tegels en de parket verder onderzoek/staalname te laten uitvoeren ter controle.

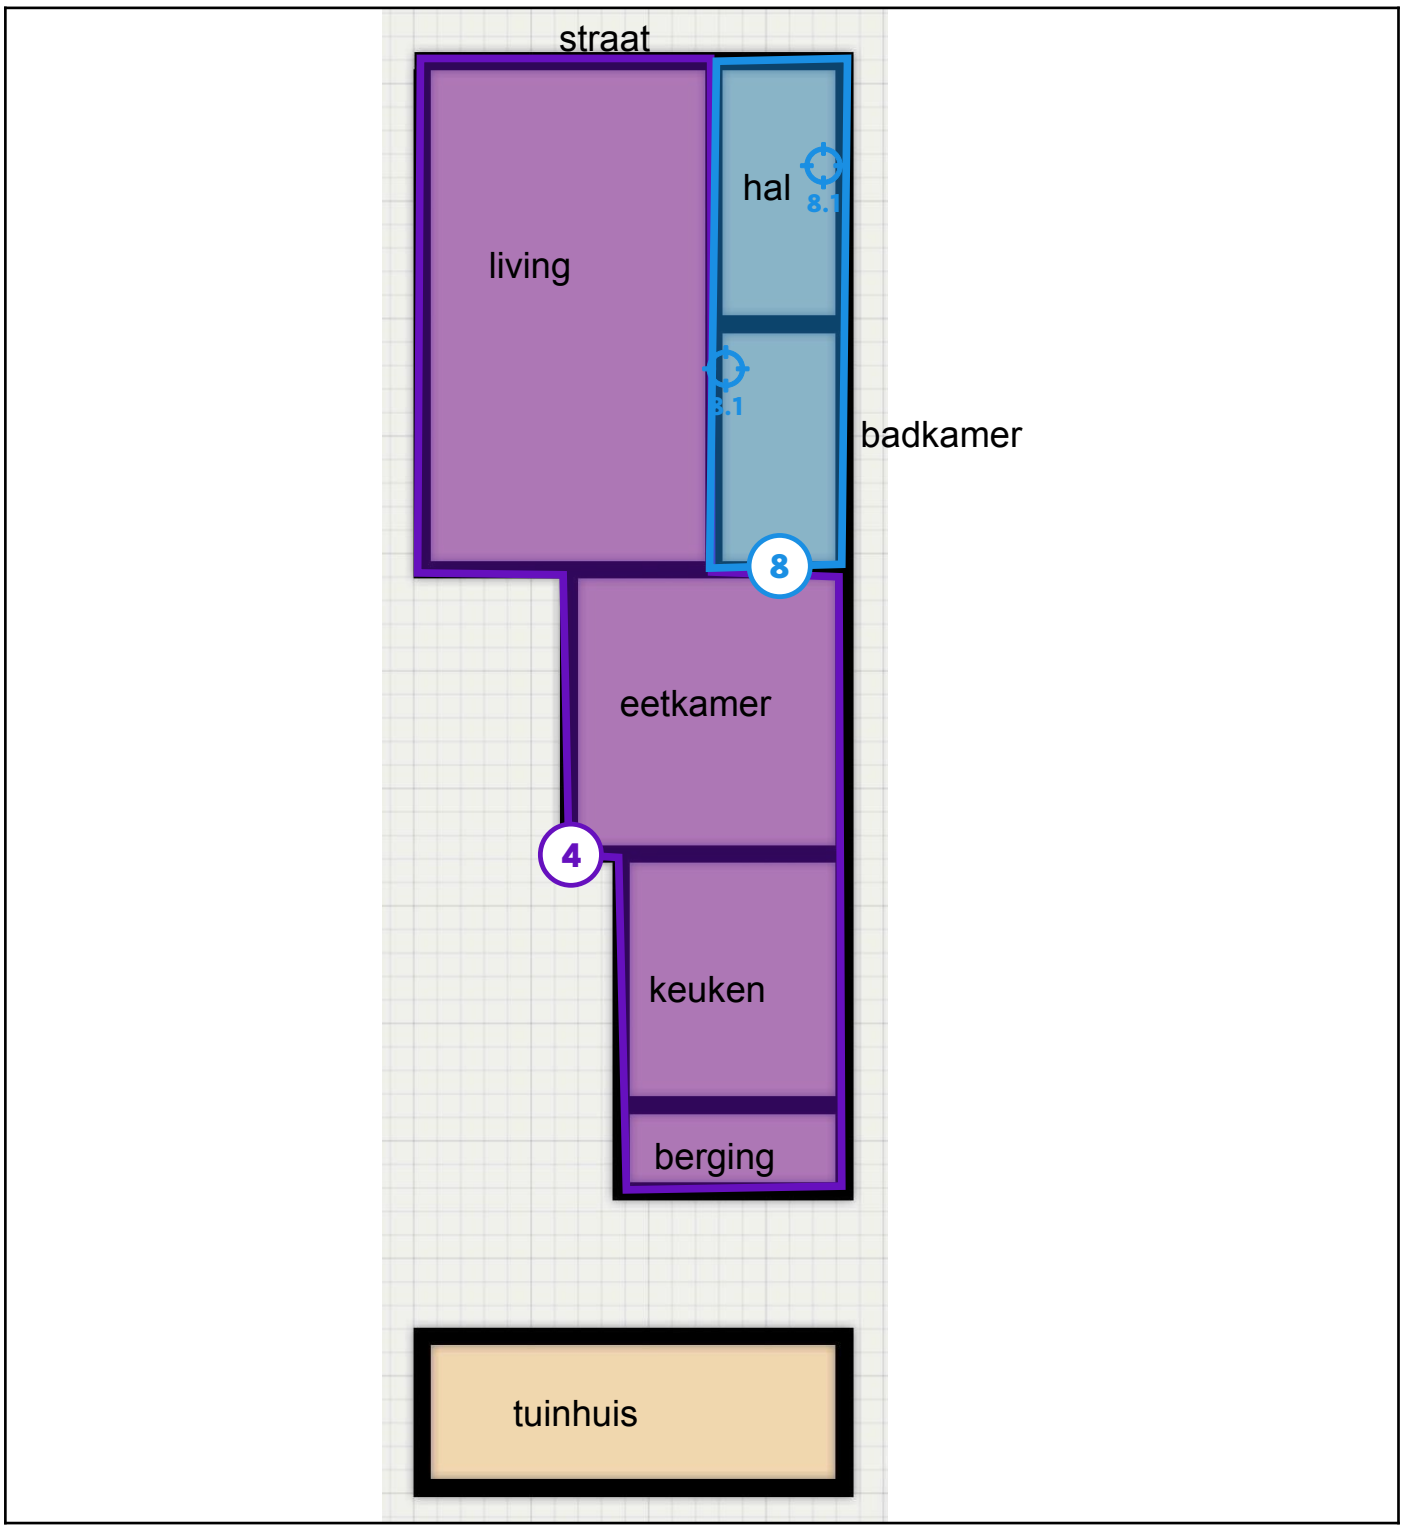
Plan 1.4: GV kopie 2

Beschrijving	Type	Actie
4. Valse plafonds	Advies	-

De plafonds werden afgewerkt met plastic, hout of gyproc. Deze zijn niet asbestverdacht. We weten niet wat er zich daaronder bevind. Dit kunnen asbestverdachte toepassingen zijn. Wees hiervoor waakzaam.

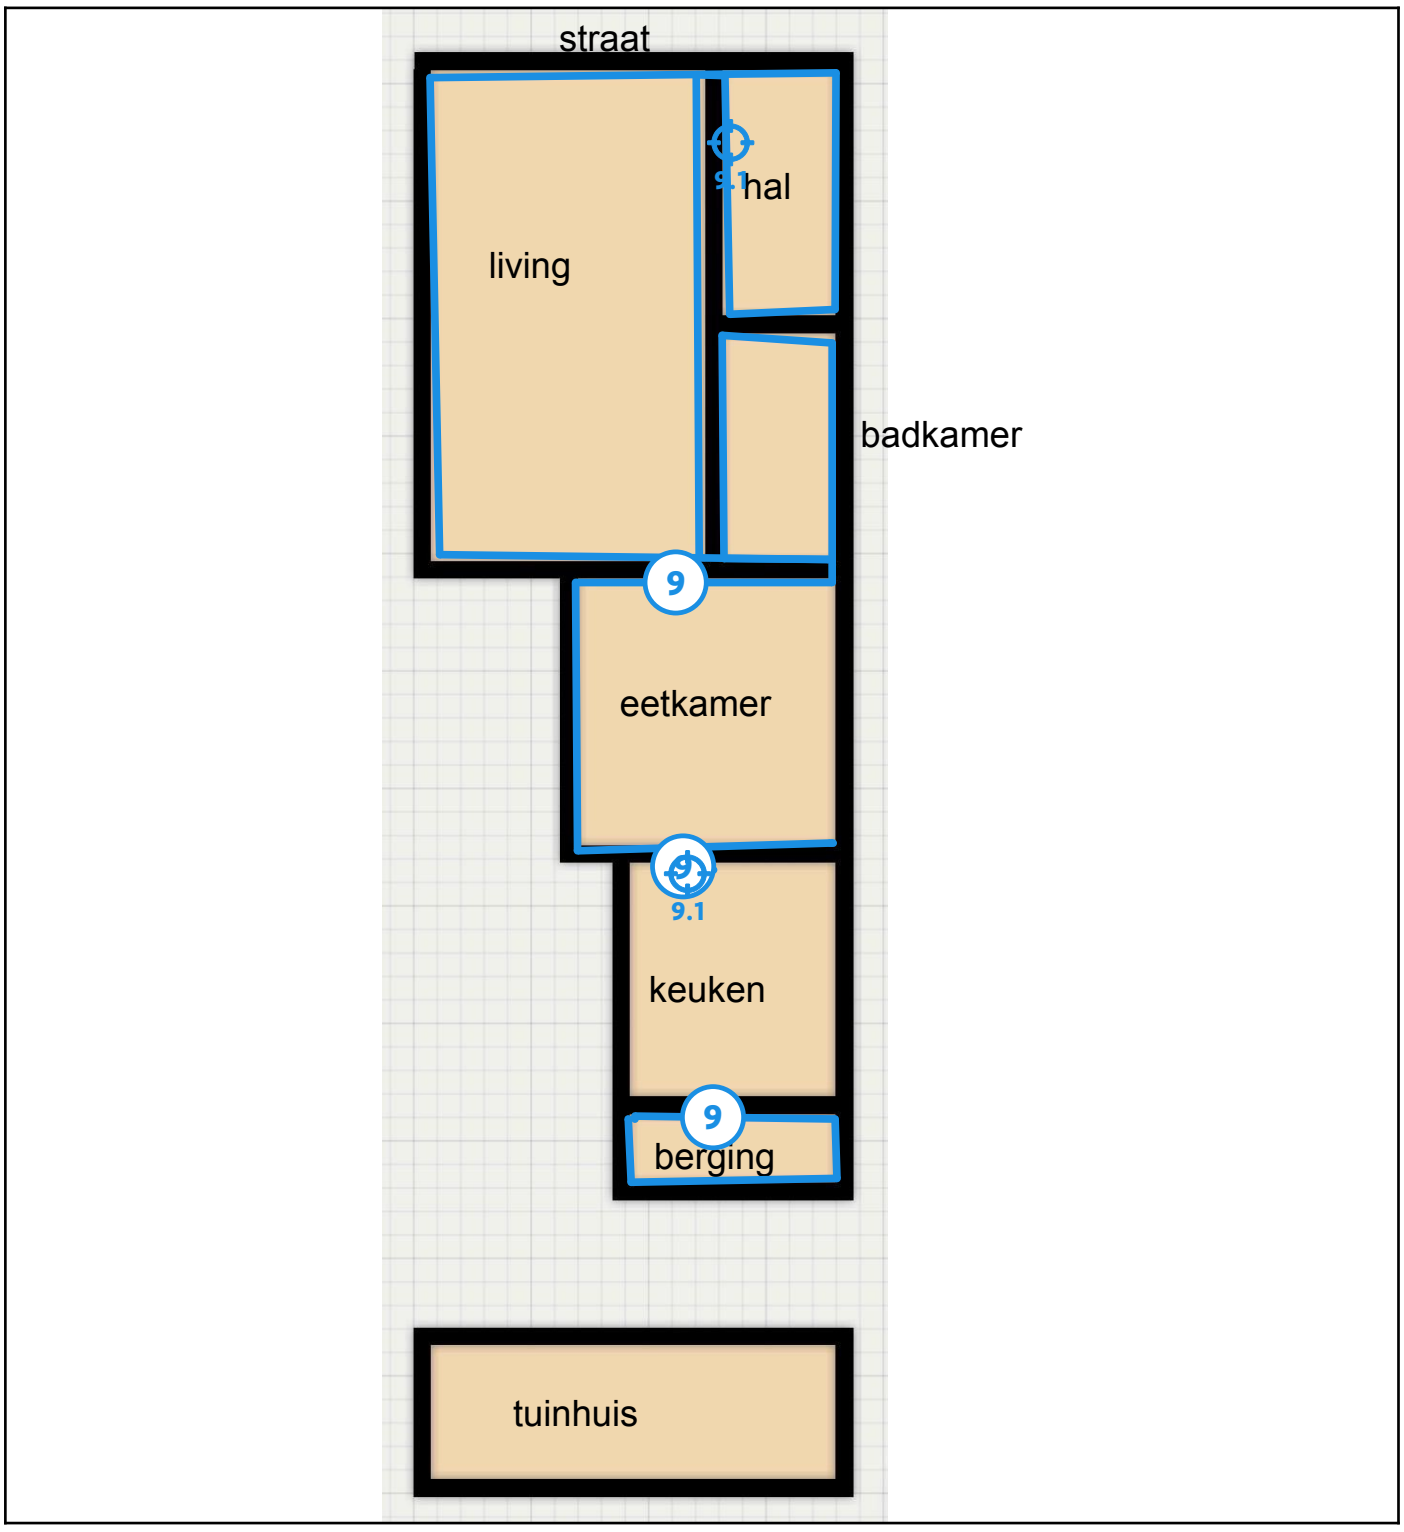
Plan 1.5: GV kopie 3

Beschrijving	Type	Actie
9. Pleisterwerk wanden	Geen asbest	-

9.1 Code: 6020607128	Mengmonster	-

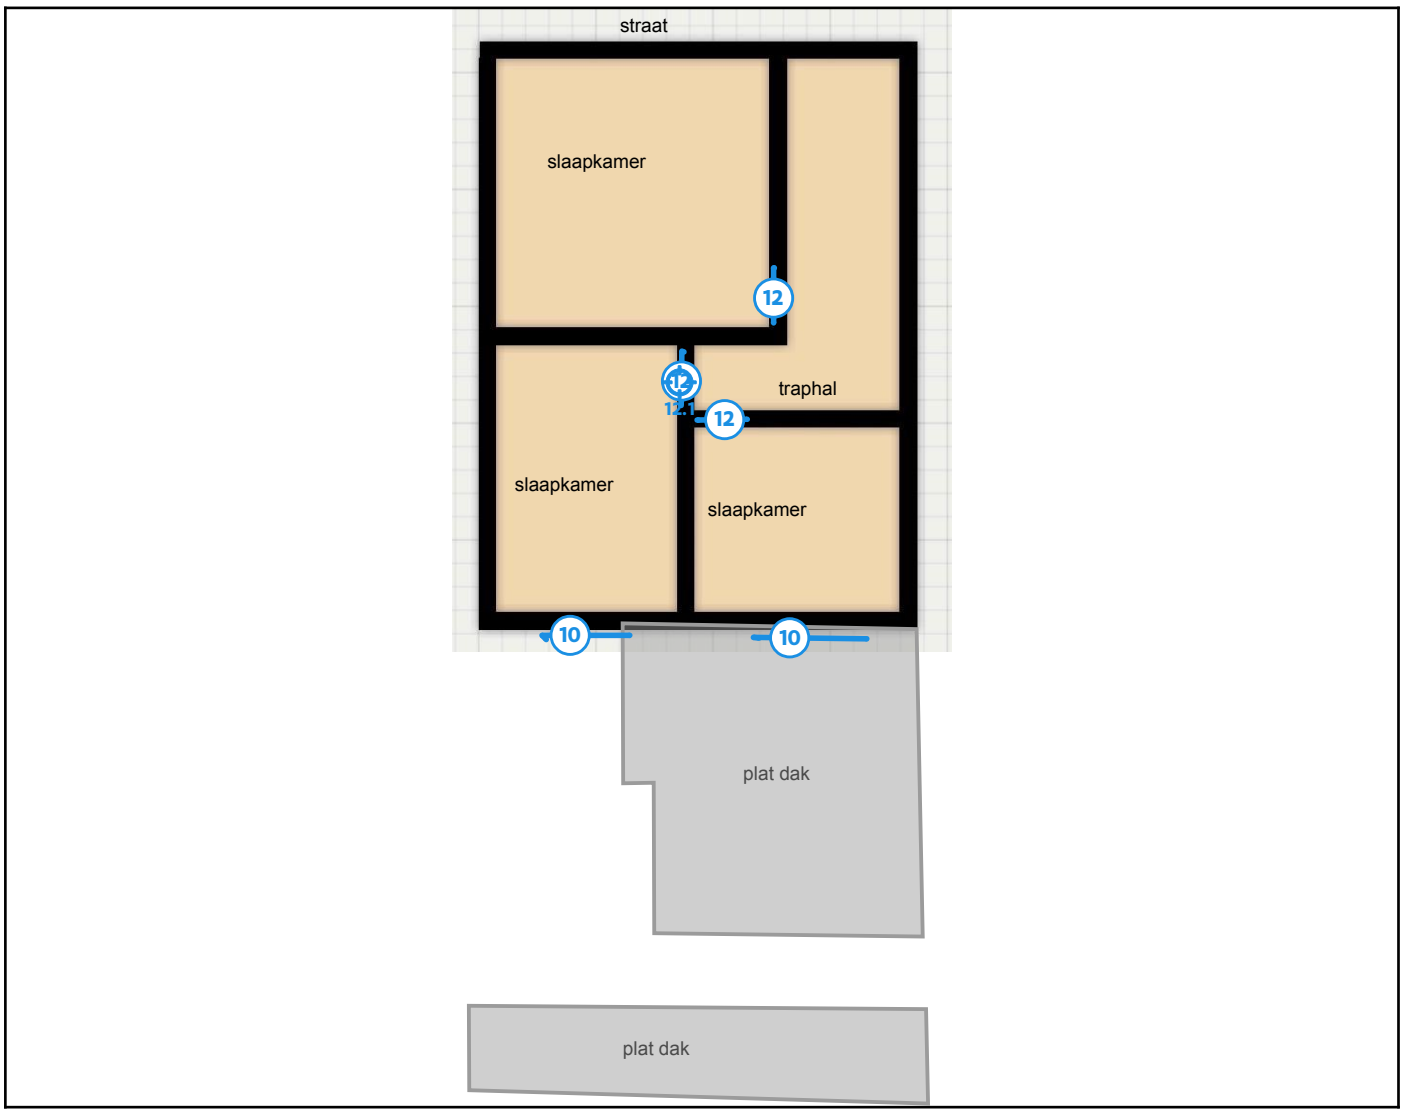
Plan 1.6: 1eV

Beschrijving	Type	Actie
10. Raamdorpel koer	Geen asbest	-
12. Dorpel kamers	Geen asbest	-
12.1 Code: 6020607129	Puntmonster	-

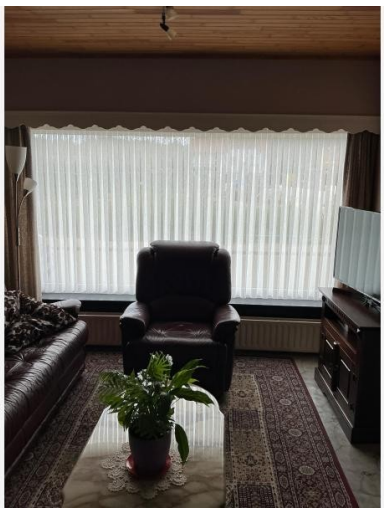
Fiche 1: Raamdorpel binnen voor

Asbestmateriaal

Eindbeoordeling materiaalrisico	Zeer laag materiaalrisico en/of zeer lage kans op vezelvrijgave

Gebondenheid	Categorie 1: hechtgebonden in oorsprong
Asbestsoort (vezeltype)	Alleen chrysotiel aanwezig
Asbestconcentratie	Laag (< 50%)
Afschermingsgraad van het gehele materiaal	Geheel of deels vrij aan de binnenlucht, maar geen contact met binnenluchtstromen
Toestand van het materiaal	Onbeschadigd, niet verweerd

#	Type	Referentie	Resultaat
1.1	Puntmonster	6020606414	Chrysotiel

- Zorg voor een veilig beheer. Vermijd het beschadigen van het asbestmateriaal. Controleer de toestand jaarlijks op wijzigingen.

- Eenvoudige handelingen: mag via doe-het-zelf of door werknemer(s) met opleidingsattest eenvoudige handelingen
  De dorpels of tabletten kunnen voorzichtig losgebeiteld worden , extra bevochtigen om stof te voorkomen + dragen van de nodige beschermingsmiddelen (mondmasker ffp3, handschoenen,tyvec) verpakken in plastic folie en afvoeren naar het containerpark als hechtgebonden asbestafval.

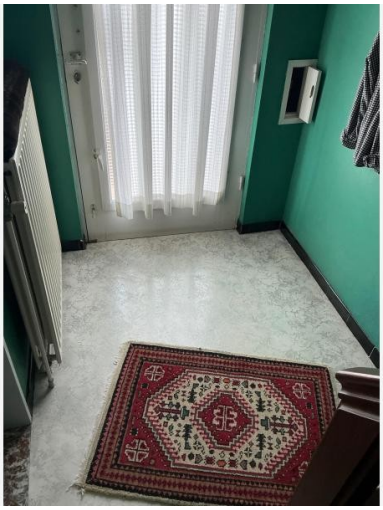
Fiche 6: Boardsteen hal

Geen asbest

#	Type	Referentie	Resultaat
6.1	Puntmonster	6020606413	Geen asbest

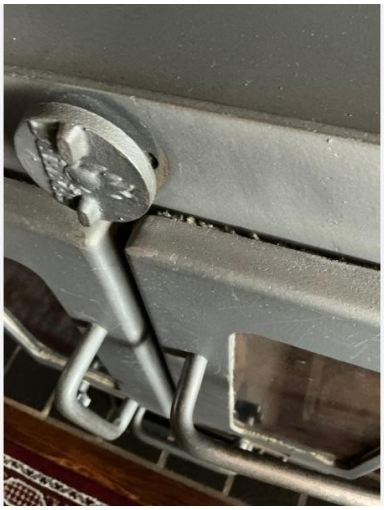
Fiche 7: Koord

Geen asbest

#	Type	Referentie	Resultaat
7.1	Puntmonster	6020607126	Geen asbest

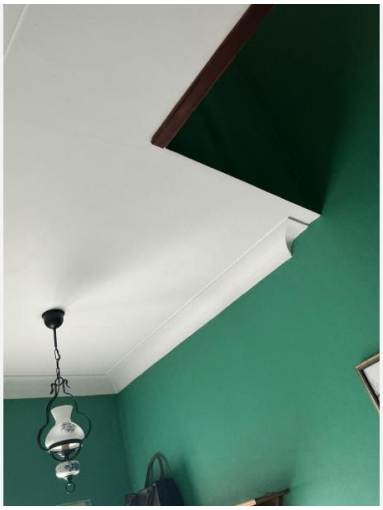
Fiche 8: Pleisterwerk plafond

Geen asbest

#	Type	Referentie	Resultaat
8.1	Mengmonster	6020607127	Geen asbest

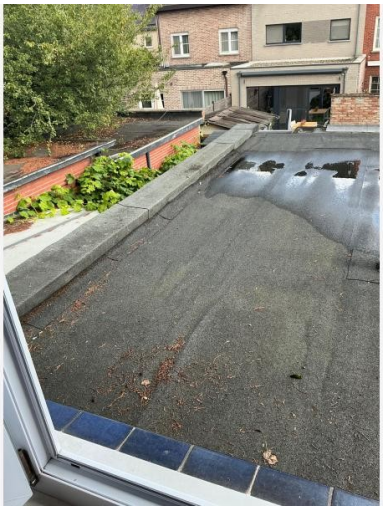
Fiche 11: Roofing

Geen asbest

#	Type	Referentie	Resultaat
11.1	Puntmonster	6020606411	Geen asbest

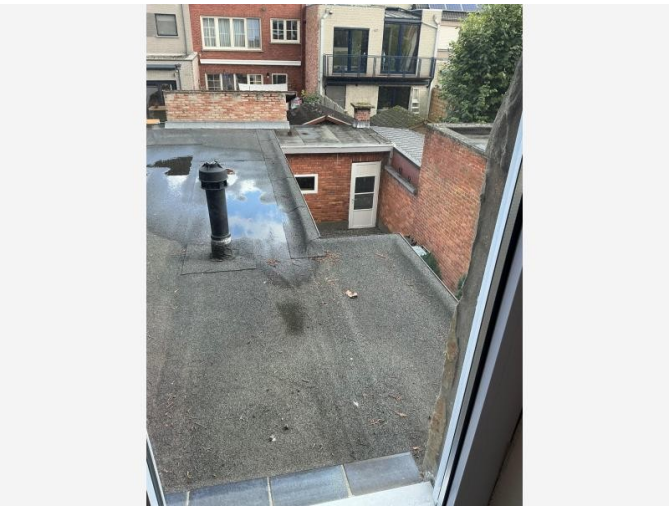
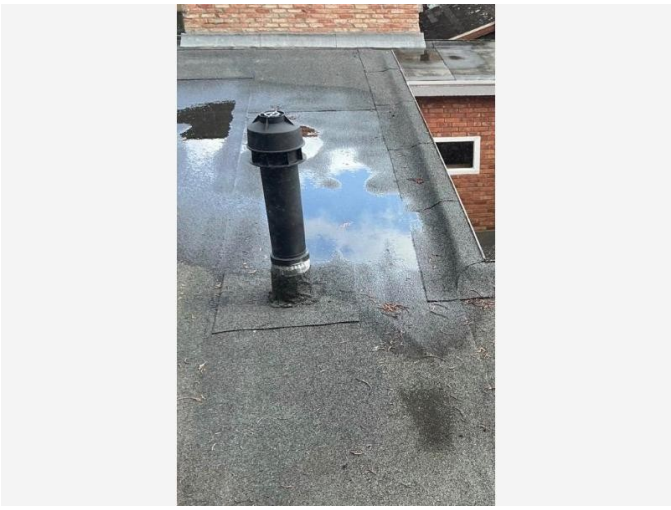
Beschrijving	Notitie	Terug te vinden op plannen
Fiche 14: Rookgaskanaal	Het rookgaskanaal bestaat uit metaal of pvc, deze is niet-asbestverdacht.	-
Fiche 15: Ketel	-	-
Fiche 16: Afdichtingsmateriaal	De kitten van de ramen bestaan uit rubber of siliconen, deze zijn niet-asbestverdacht.	-
