Asbestinventarisattest

Boesdijkhofstraat 51, 2470 Retie

Attestnummer : **20251205-000044.000**
Uitgegeven op : **05.12.2025**
Geldig tot : **Onbeperkt** (tenzij de toestand wijzigt)

Asbestveilig (maar mogelijk niet asbestvrij)

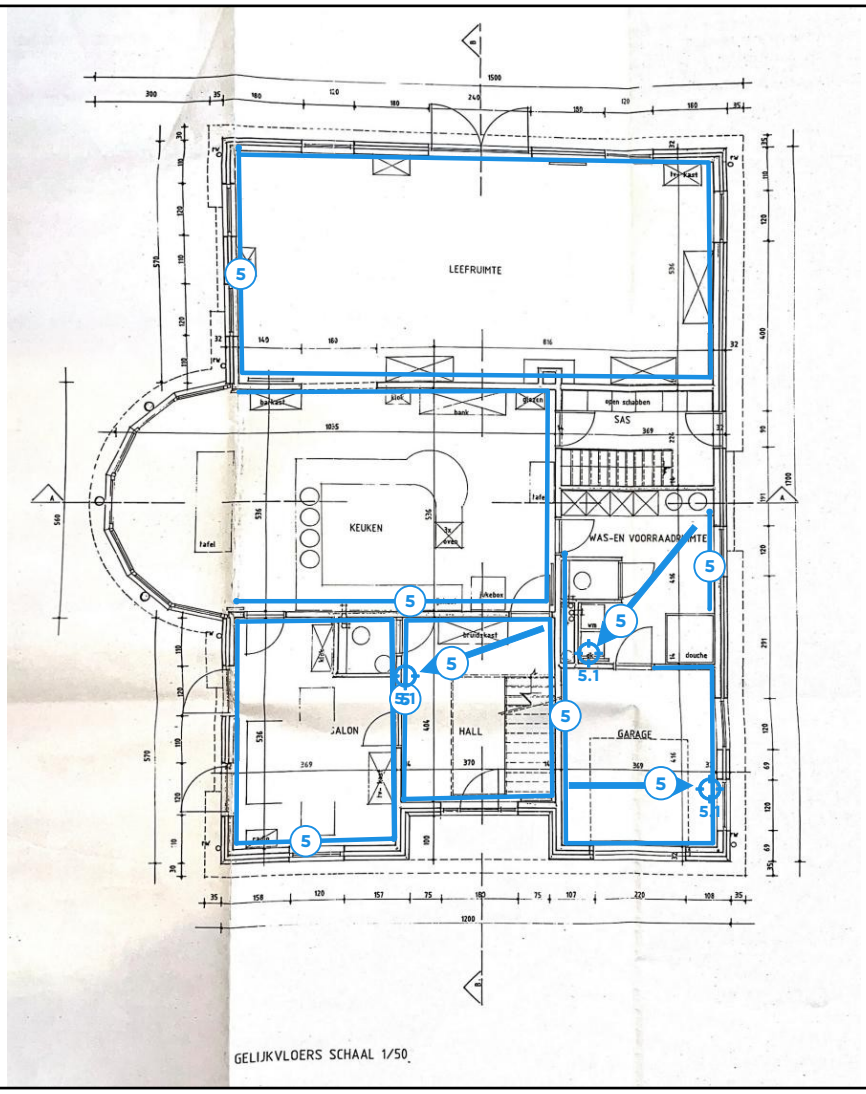
Plan 1.1: gelijkvloers

Beschrijving	Type	Actie
5. pleister muur washok, badkamer, traphal	Geen asbest	-
5.1 Code: MM1	Mengmonster	-

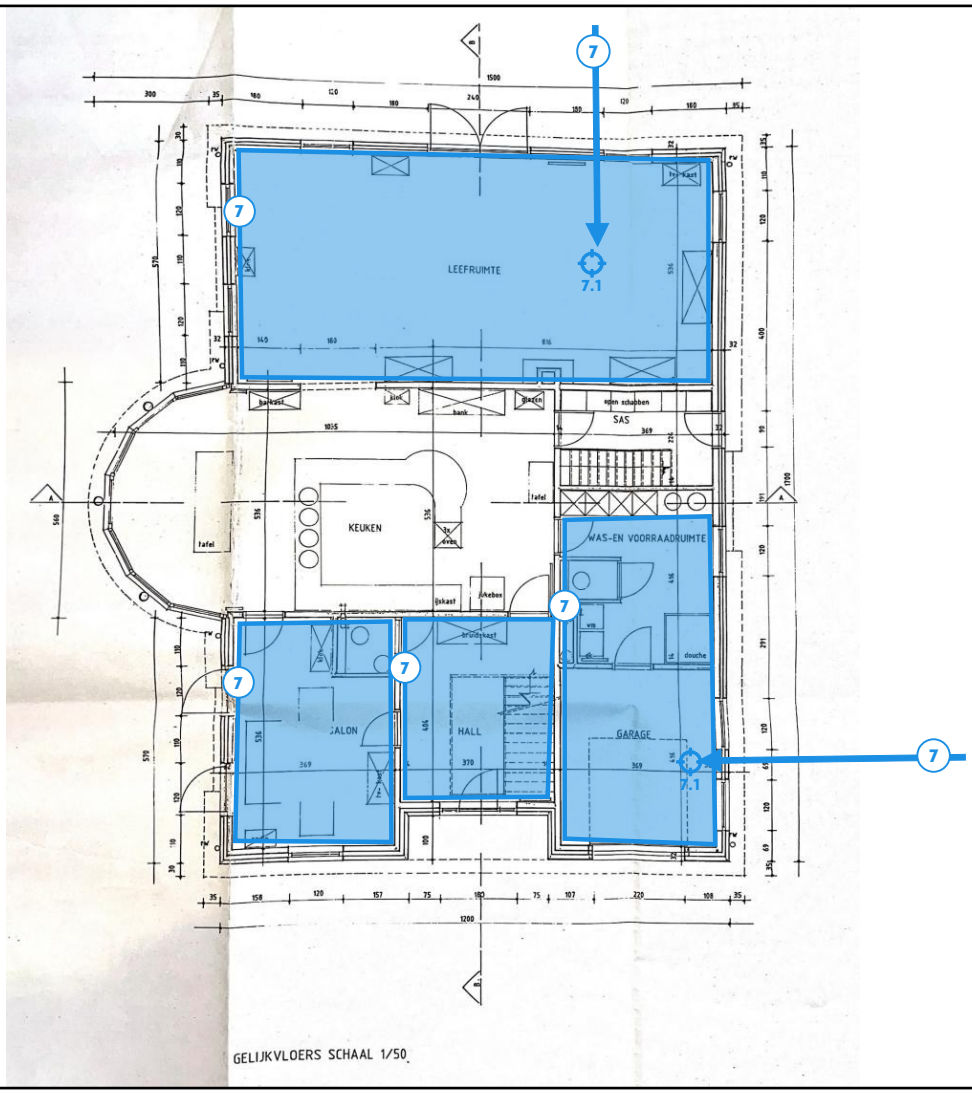
Plan 1.2: gelijkvloers

Beschrijving	Type	Actie
7. pleister plafond washok, living	Geen asbest	-
7.1 Code: MM2	Mengmonster	-

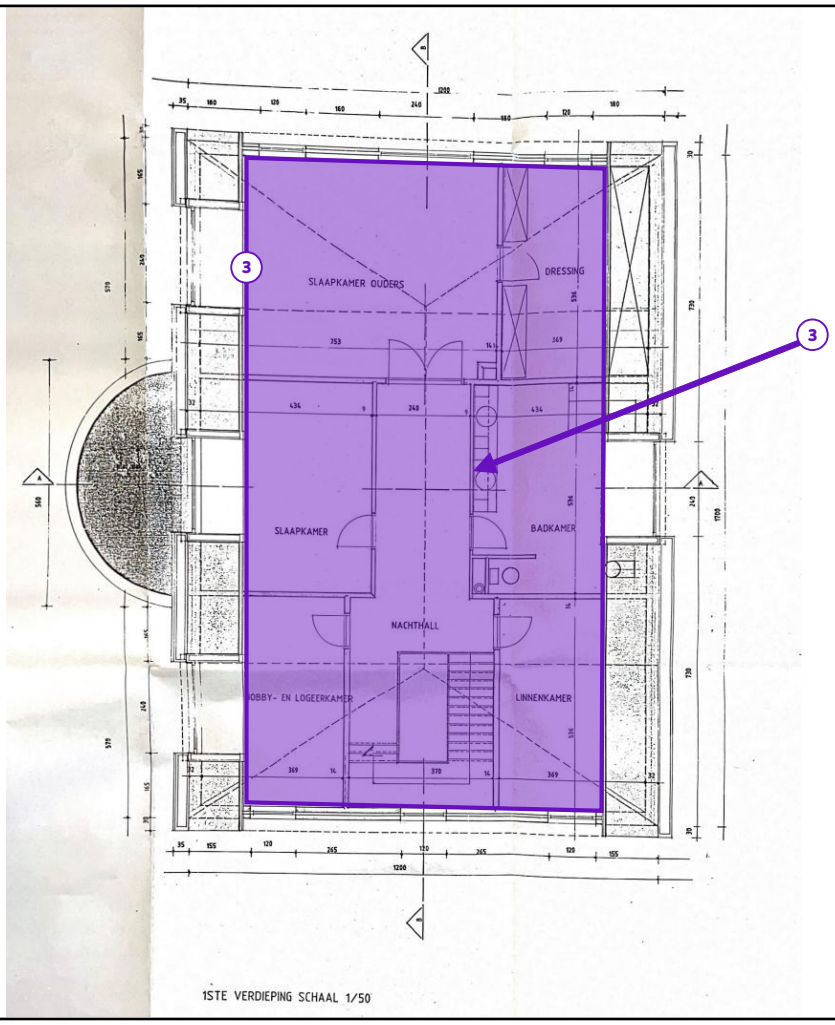
Plan 1.3: 1ste verdieping

Beschrijving	Type	Actie
3. lijm wand & vloertegels badkamer/keuken/kelder/washok/living	Advies	-

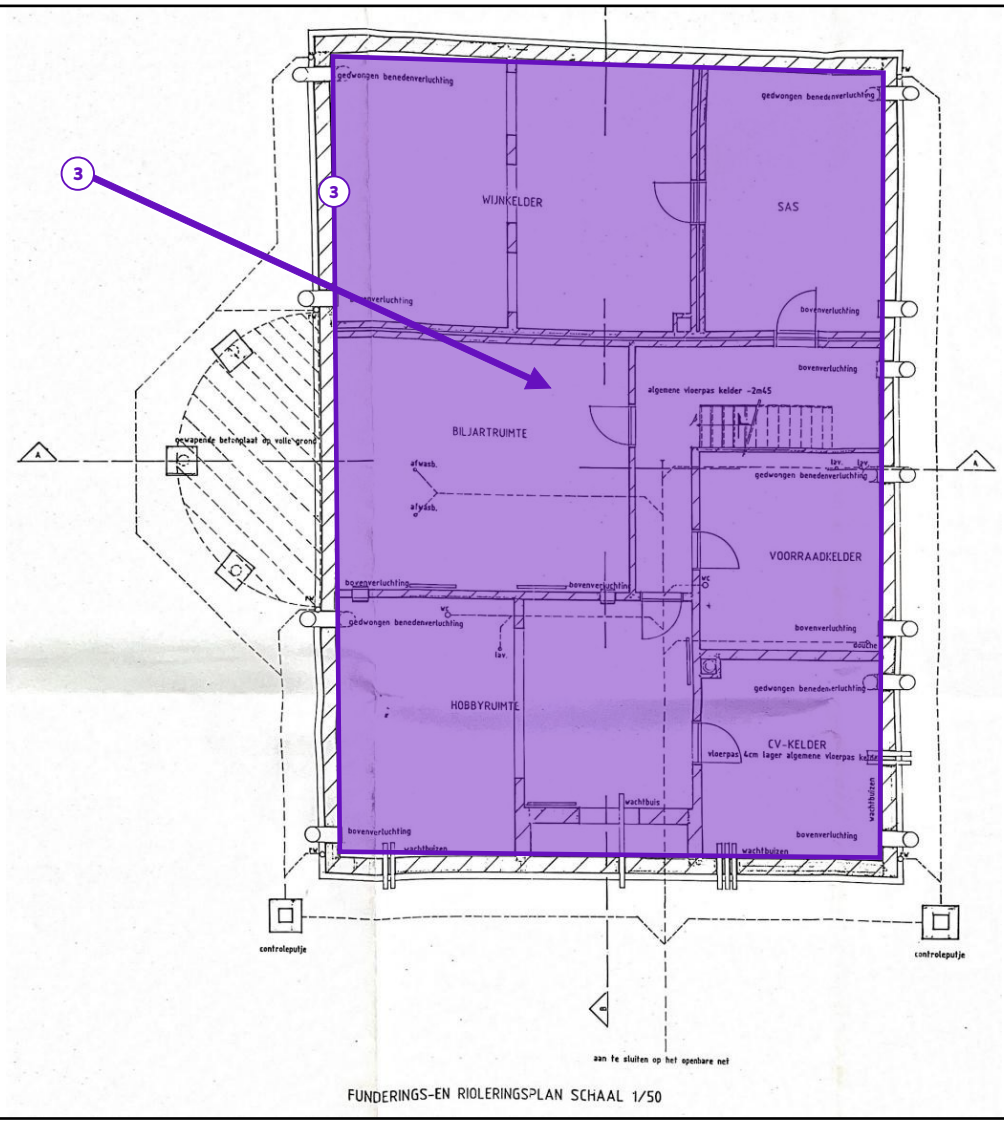
Plan 1.4: kelder

Beschrijving	Type	Actie
3. lijm wand & vloertegels badkamer/keuken/kelder/washok/living	Advies	-

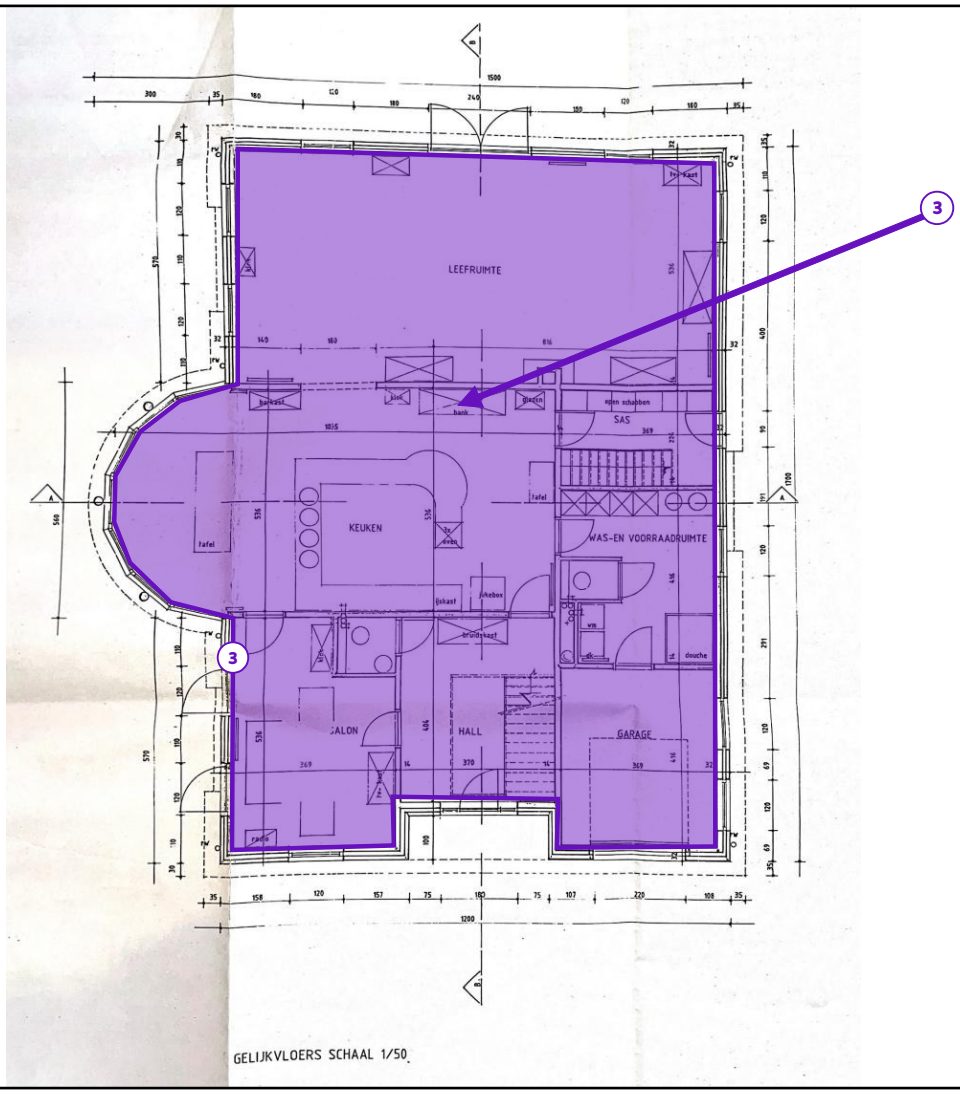
Plan 1.5: gelijkvloers

Beschrijving	Type	Actie
3. lijm wand & vloertegels badkamer/keuken/kelder/washok/living	Advies	-

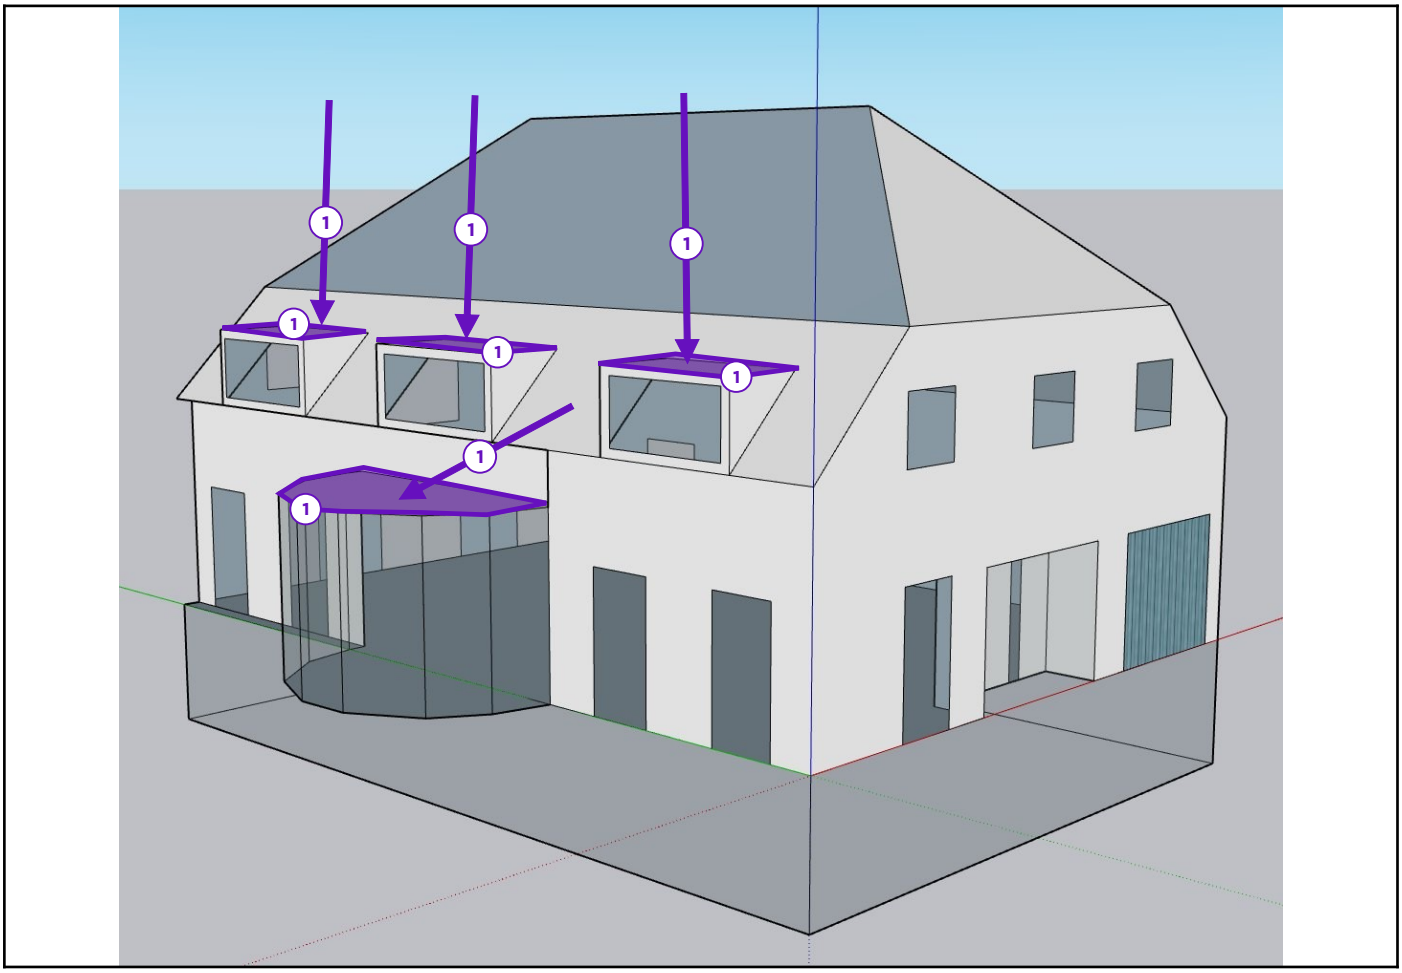
Plan 1.6: platte daken

Beschrijving	Type	Actie
1. EPDM dakbedekking	Advies	-

Het plat dak van de erker is afgewerkt met EPDM, een materiaal dat niet asbestverdacht is. Of hieronder oude roofing-lagen liggen, is niet geweten en niet vast te stellen. Om gevolgschade en lekkages te voorkomen en niet destructief te werk te gaan, is er niet bemonsterd. We kunnen ook geen uitspraak doen over de onderliggende lagen. Bij renovatie of sloop dient er een destructief onderzoek uitgevoerd te worden van de roofing.

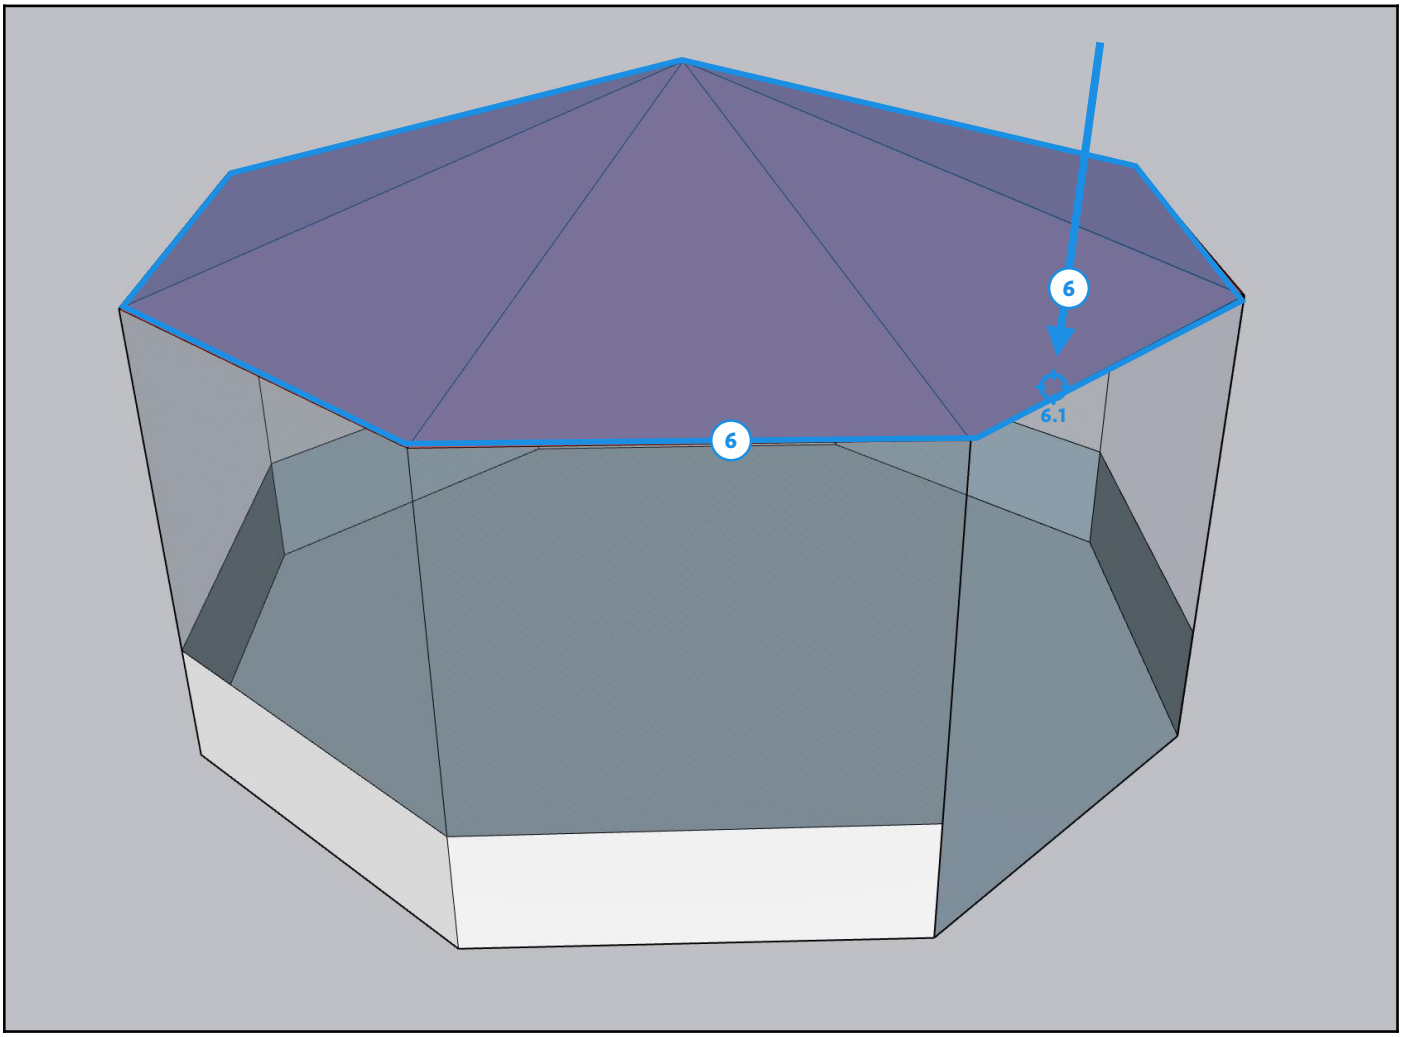
Plan 2.1: prieeltje

Beschrijving	Type	Actie
6. hellend dak prieeltje uit asbestverdachte leien	Geen asbest	-
6.1 Code: MM3	Puntmonster	-

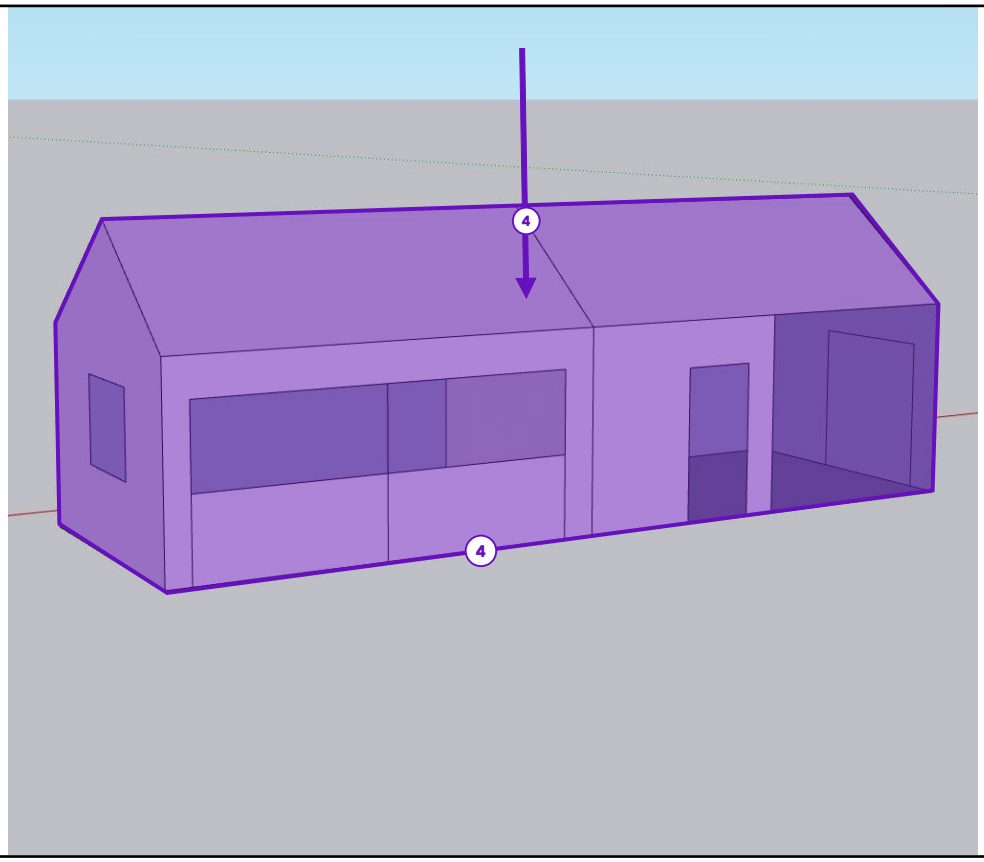
Plan 3.1: tuinhuis

Beschrijving	Type	Actie
4. tuinhuis	Advies	-

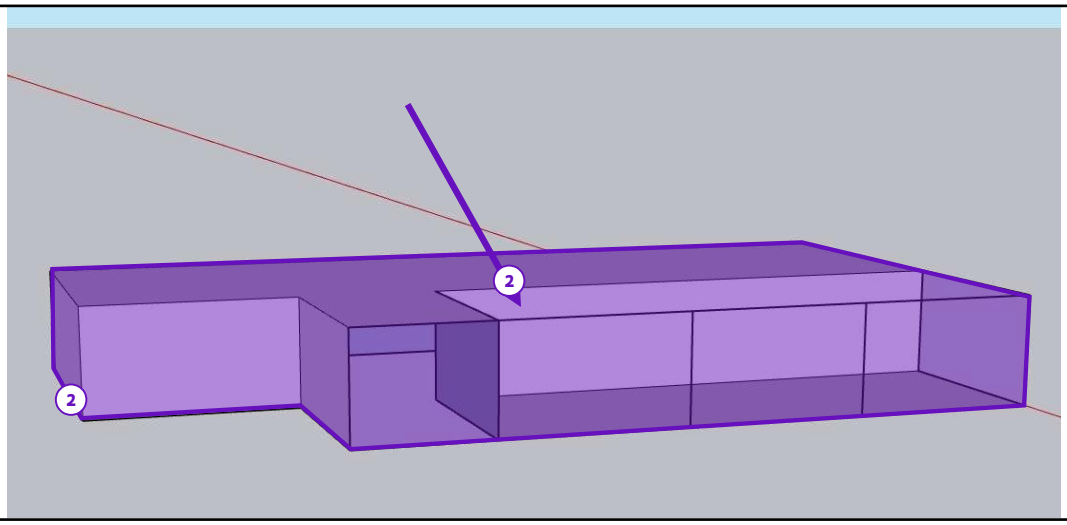
Plan 4.1: opslaghok

Beschrijving	Type	Actie
2. opslaghok	Advies	-

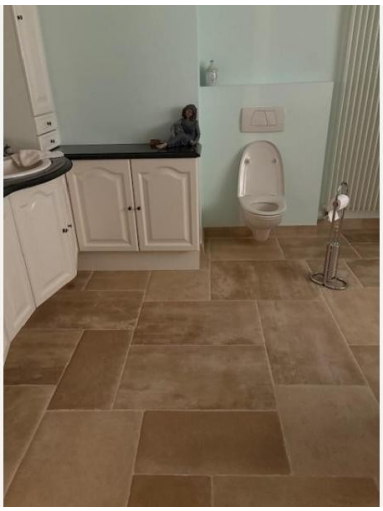
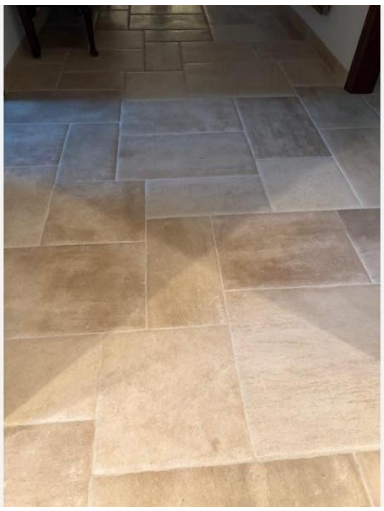
Fiche 3: lijm wand & vloertegels badkamer/keuken/kelder/washok/living

In het inspectieprotocol is een monstername van tegellijm verplicht om dit te identificeren als niet asbesthoudend. Er waren geen facturen ter beschikking die bevestigen dat de tegels na 2001 waren geplaatst. Er waren geen bestaande beschadigingen aan de wand- of vloertegels om de lijm voldoende te kunnen inspecteren. In uitzonderlijke gevallen kan de lijm waarmee deze zijn vastgehecht asbesthoudend zijn. Gezien het een niet destructief onderzoek betreft, werd er geen staal genomen. Bij afbraak van deze tegels, is het aangewezen deze lijmlaag te laten analyseren op de aanwezigheid van asbest. Er zijn over de gehele woning (kelder, gelijkvloers en 1ste verdieping) natuurtegels aanwezig.

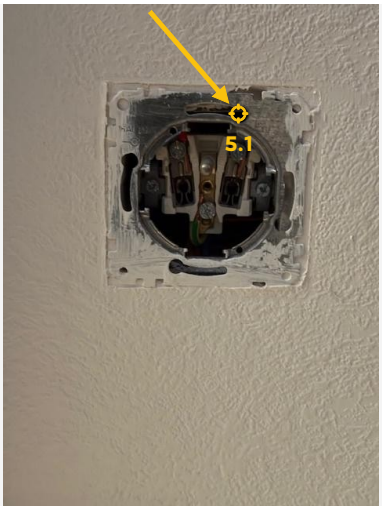
Fiche 5: pleister muur washok, badkamer, traphal

Conclusie

Geen asbest

#	Type	Referentie	Resultaat
5.1	Mengmonster	MM1	Geen asbest

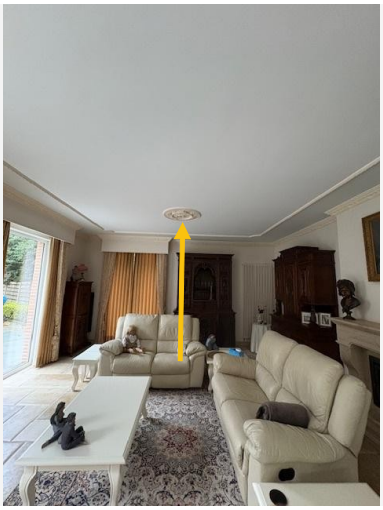
Fiche 7: pleister plafond washok, living

Conclusie

Geen asbest

#	Type	Referentie	Resultaat
7.1	Mengmonster	MM2	Geen asbest
