Asbestinventarisattest

Papenblok 13, 2650 Edegem

Attestnummer : **20230126-000240.000**
Uitgegeven op : **26.01.2023**
Geldig tot : **26.01.2033**

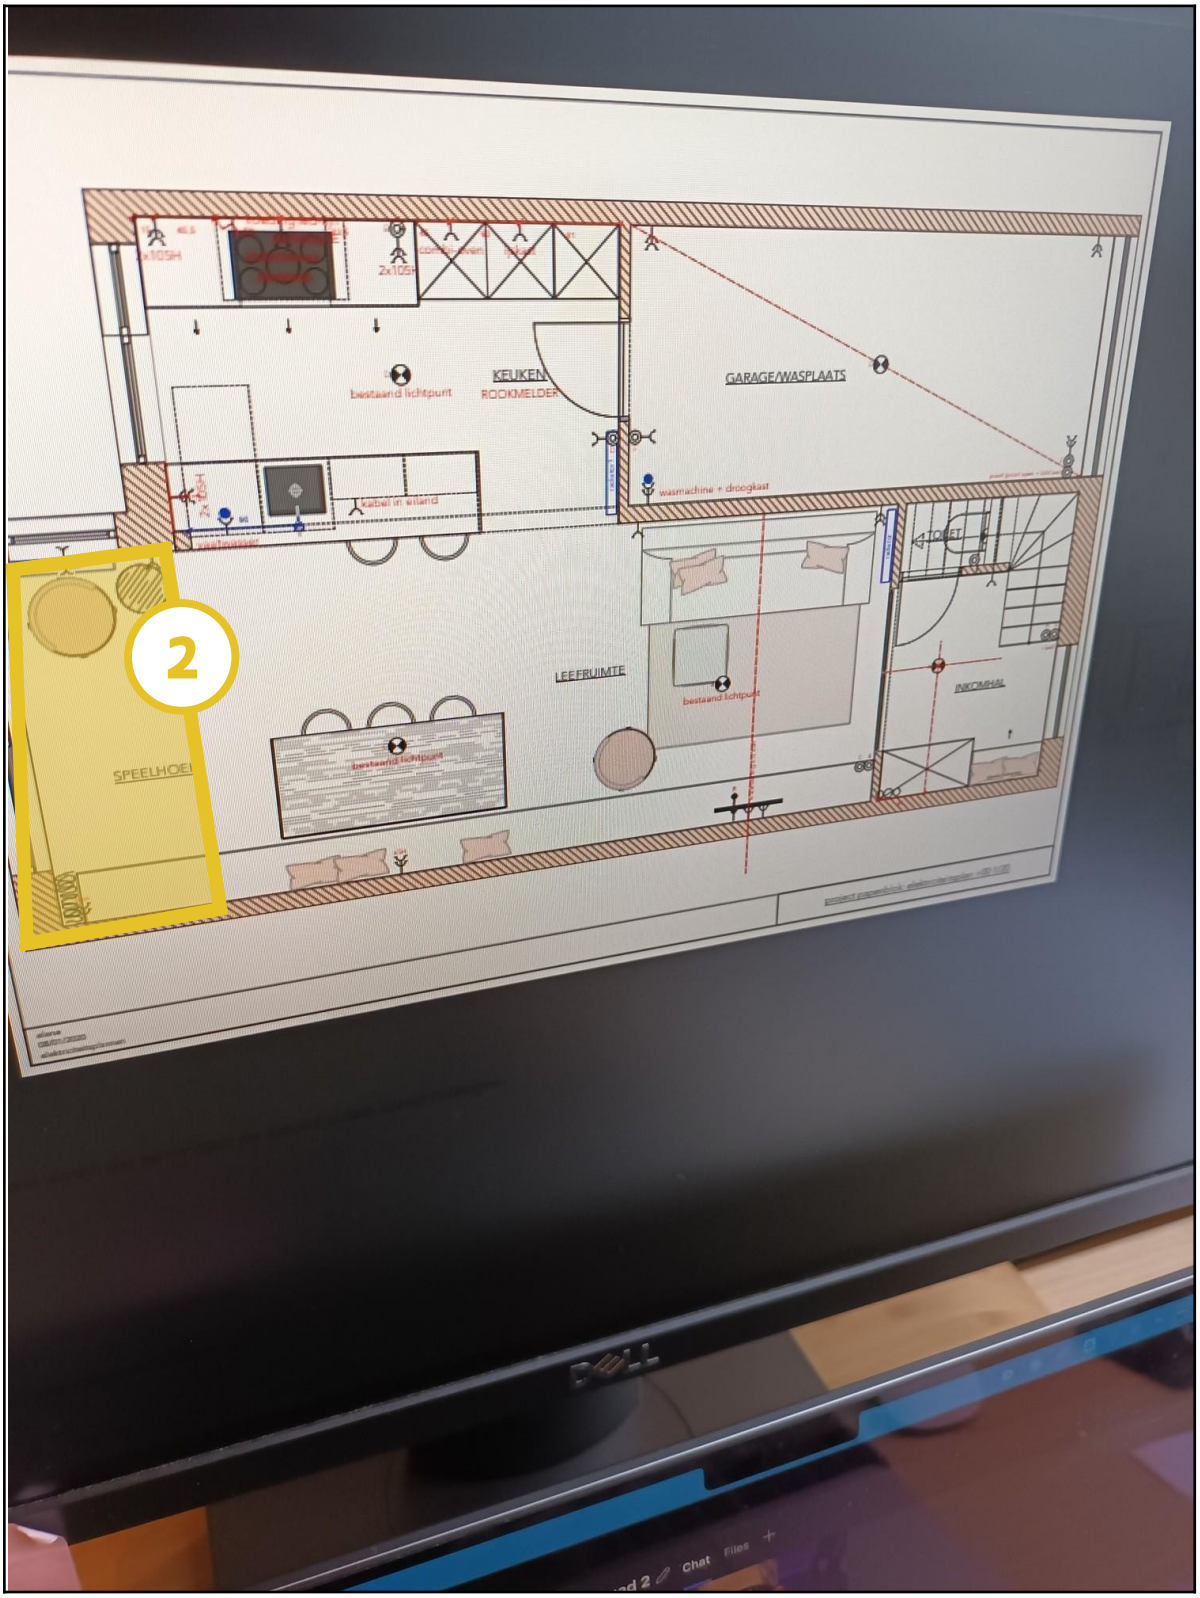
Plan 1.1: 20230112_123719

2. Roofing plat dak	Asbestmateriaal	Zorgvuldig beheren

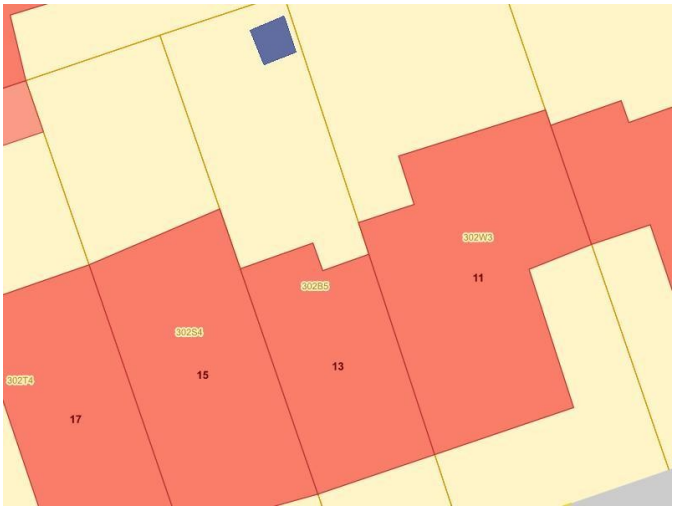
Zone 2: Constructie

Tijdens de inspectie vastgesteld:

1 Asbestmateriaal

Destructieve handeling voor identificatie	Nee
Opmerking	In het inspectieprotocol is een monstername van roofing verplicht om dit te identificeren als niet-asbesthoudend. Een monstername is echter niet mogelijk wegens kans op lekkage. De toepassing wordt als asbestverdacht beschouwd.

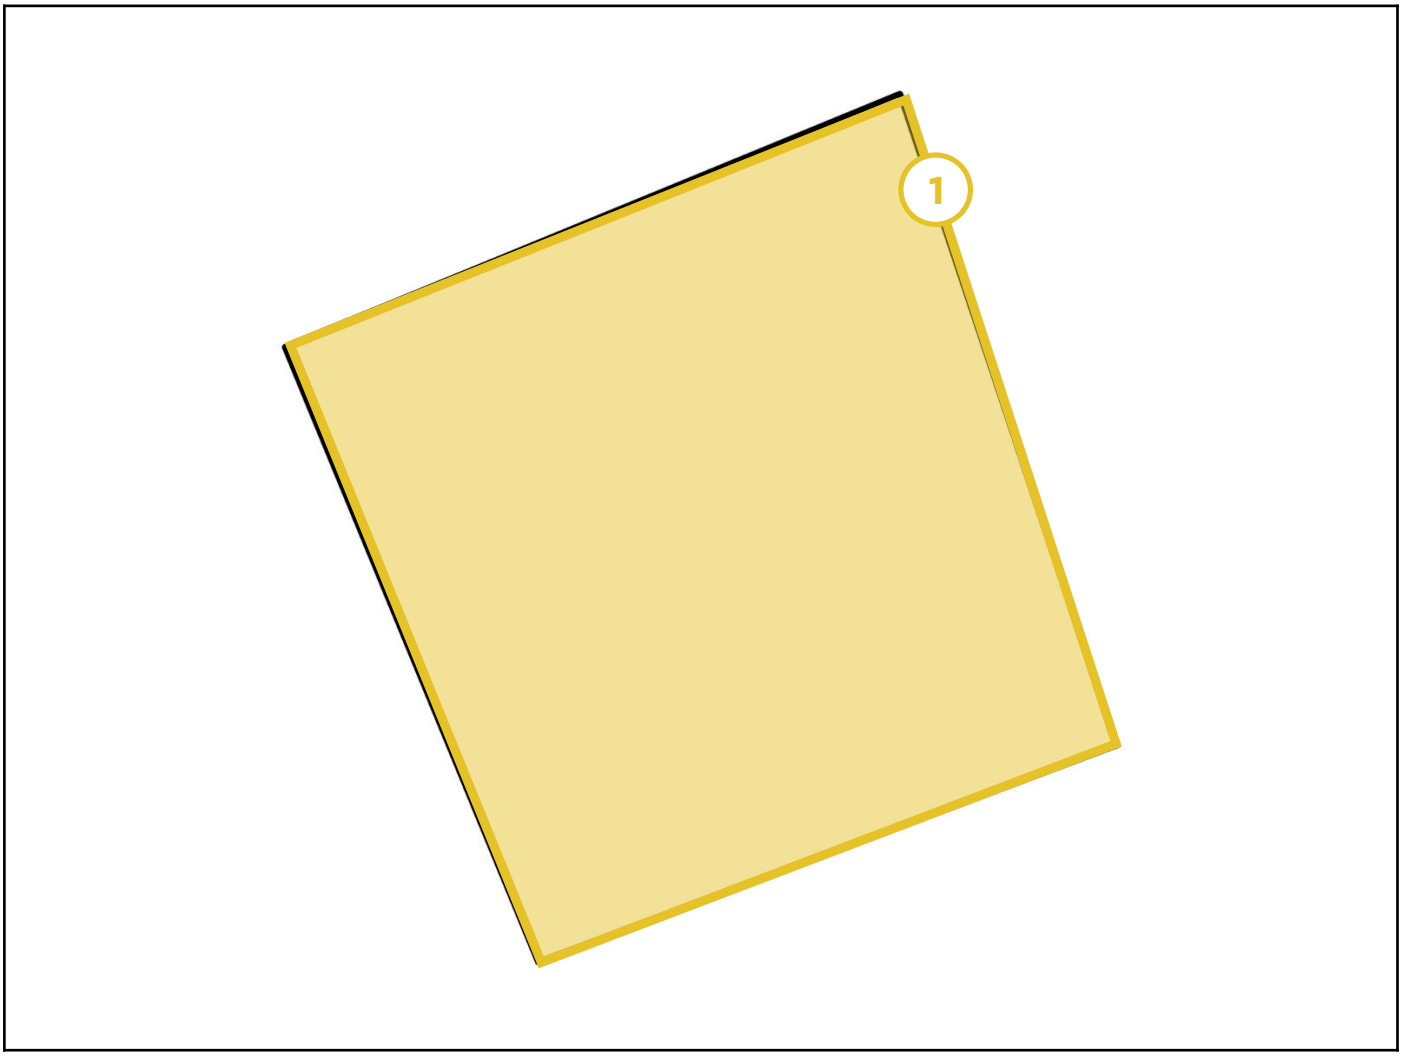
Plan 2.1: Constructie plan

Beschrijving	Type	Actie
1. Roofing tuinhuis	Asbestmateriaal	Zorgvuldig beheren
