Asbestinventarisattest

Jef Claesenstraat 3, 2360 Oud-Turnhout

Attestnummer : **20261002-000034.000**
Uitgegeven op : **02.10.2026**
Geldig tot : **Onbeperkt** (tenzij de toestand wijzigt)

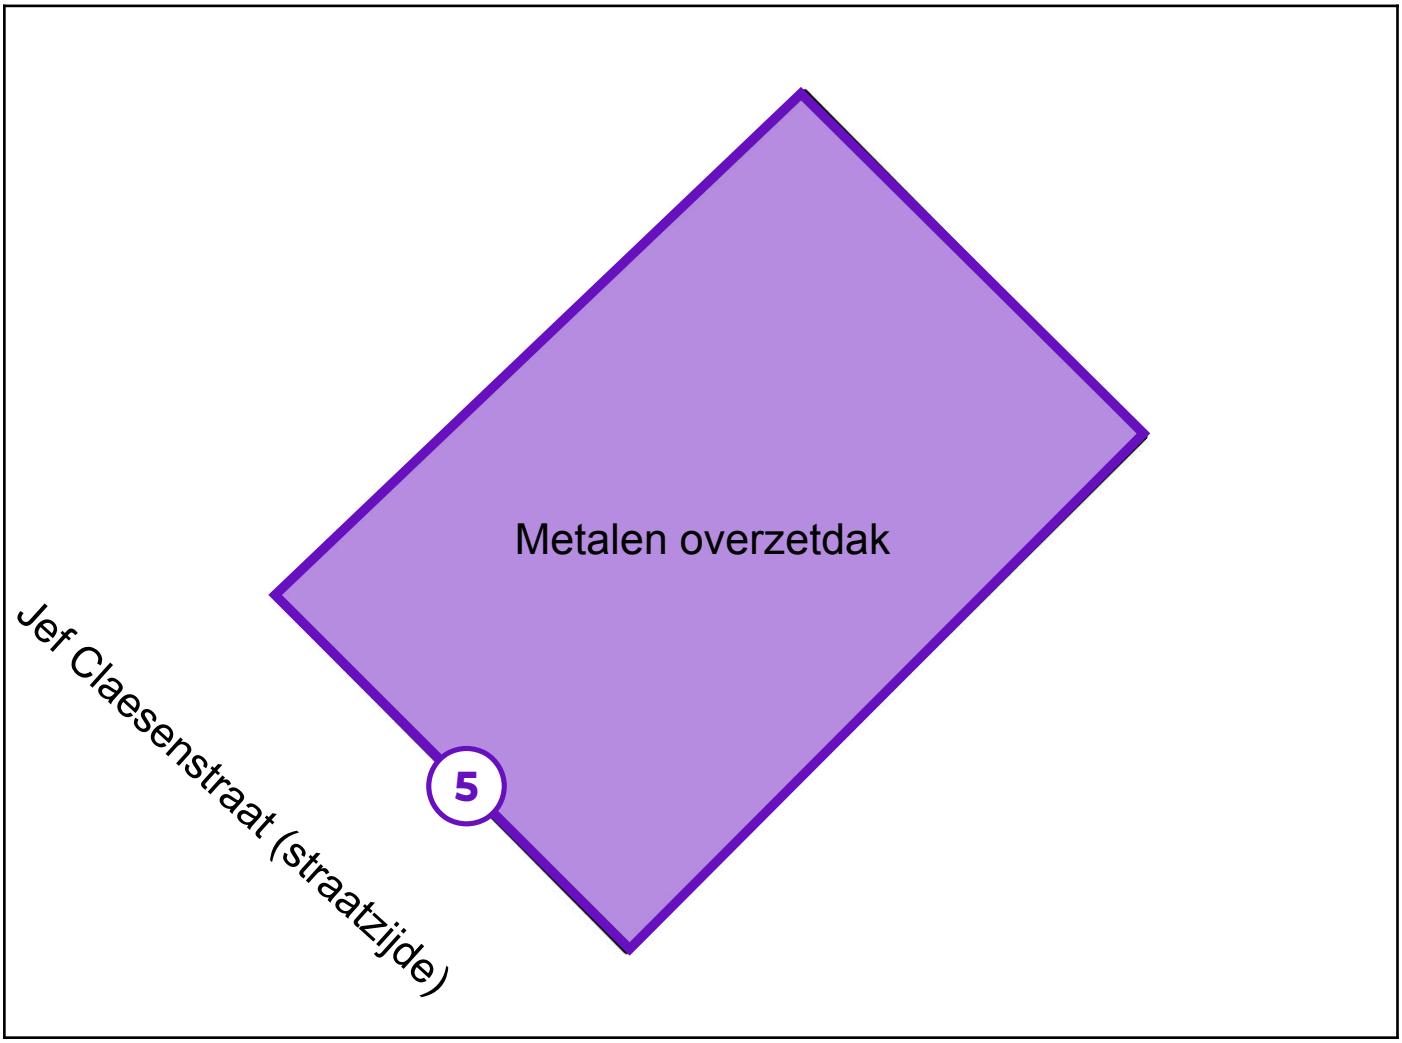
Plan 1.1: Woning plan

Beschrijving	Type	Actie
5. Onderdak niet verdacht	Overige ruimte of materiaal	-

De dakbedekking van het dak van de woning is vervaardigd uit een metalen overzetdak (dit dak is niet-asbestverdacht). Echter is het niet duidelijk of er zich onder dit overzetdak en tussen het onderdak (vervaardigd uit multiplex (hout)) nog andere asbest-verdachte toepassingen bevinden. Controleer dit in de toekomst verder wanneer dit tijdens werkzaamheden of bij schade zichtbaar wordt.

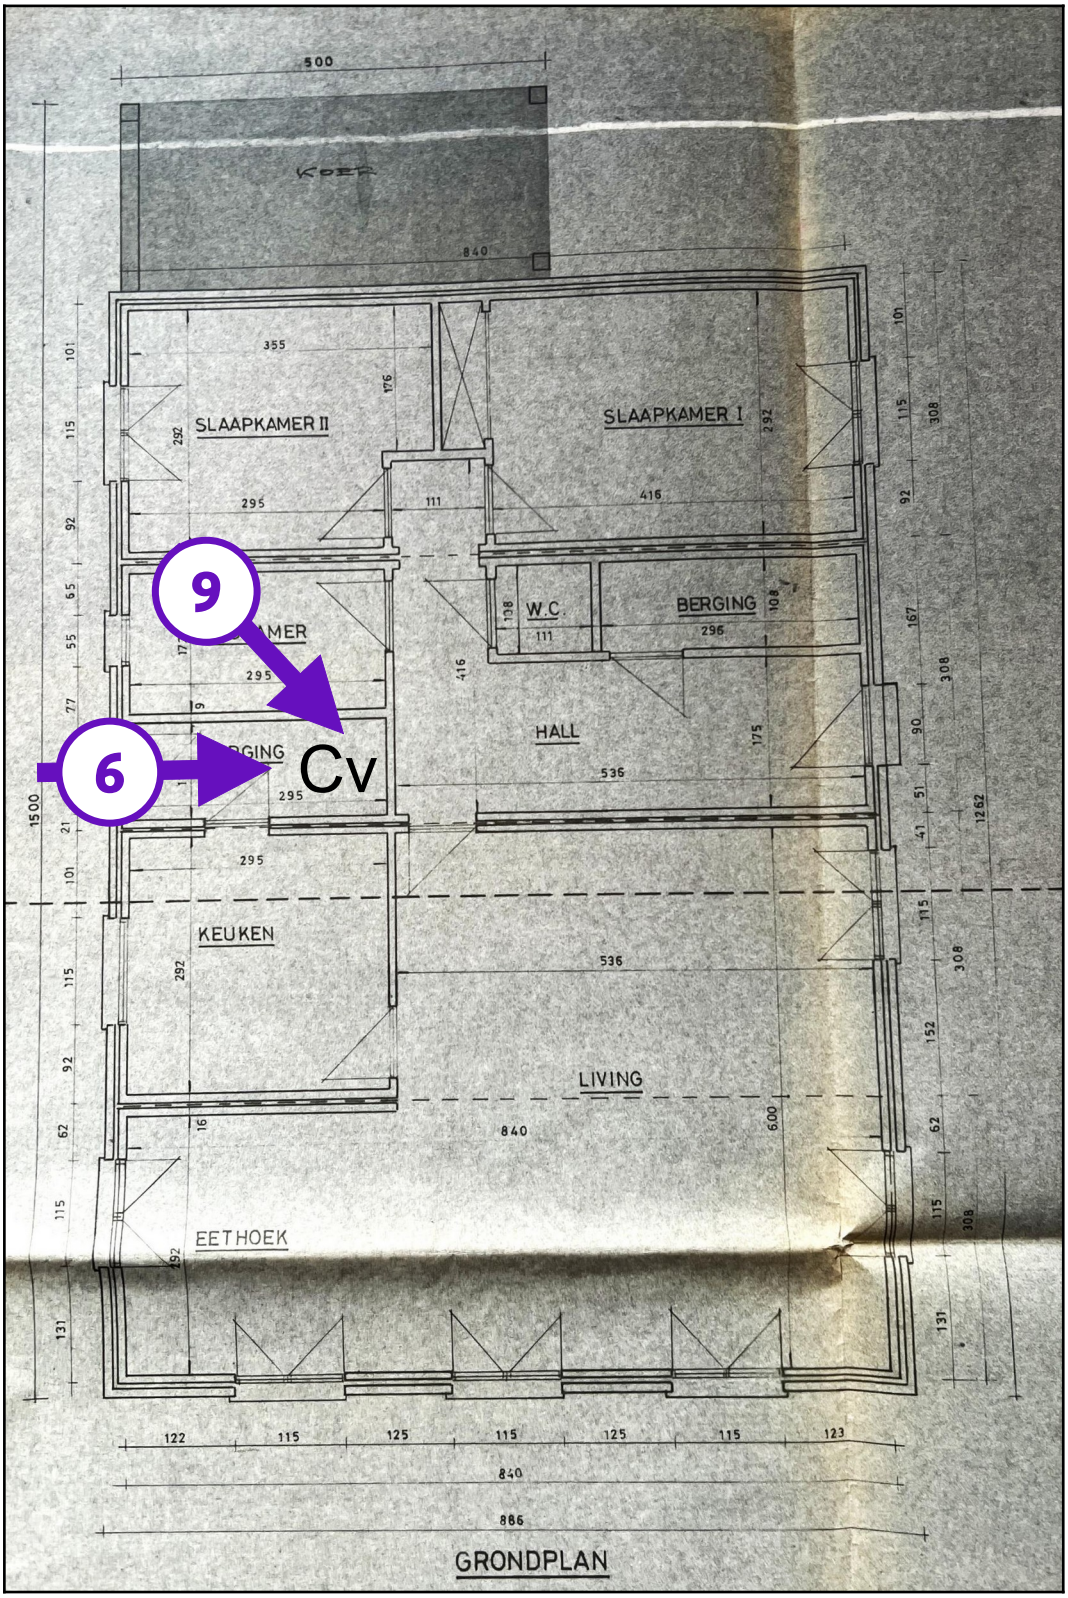
Plan 1.2: Gelijkvloers

6. CV Ketel niet verdacht	Overige ruimte of materiaal	-
9. leidingisolatie (niet aanwezig)	Overige ruimte of materiaal	-

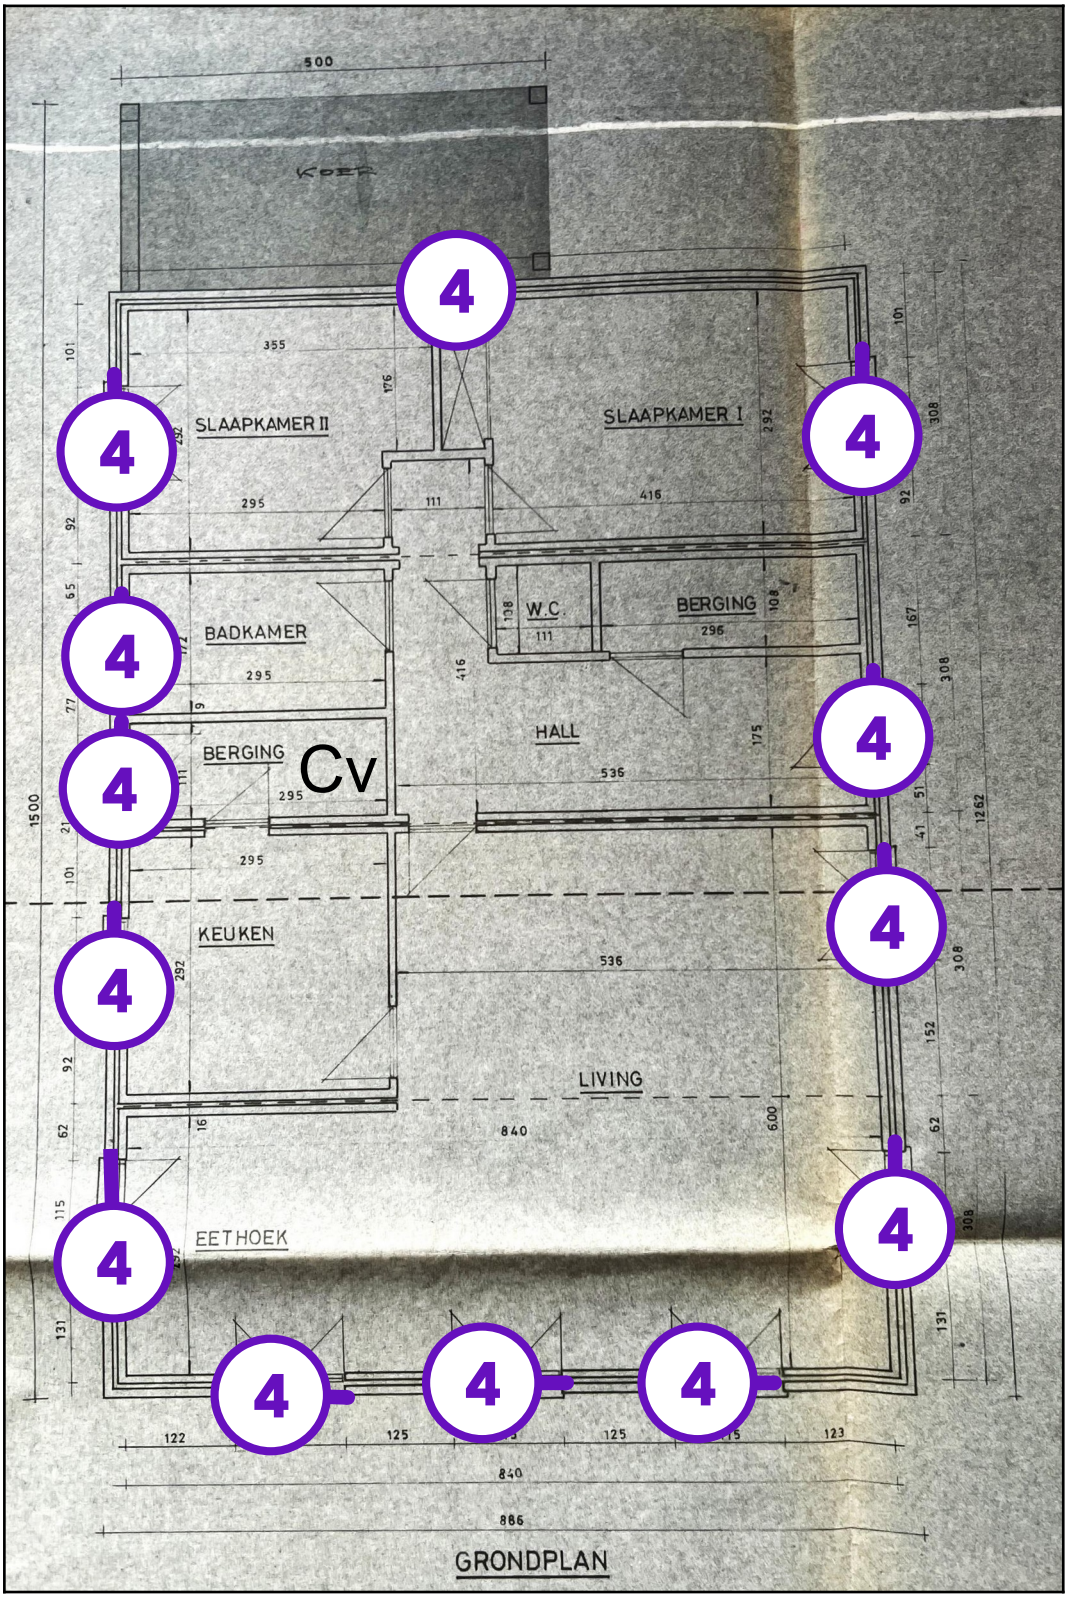
Plan 1.4: Gelijkvloers

4. Kit niet verdacht (visueel vastgesteld)	Overige ruimte of materiaal	-

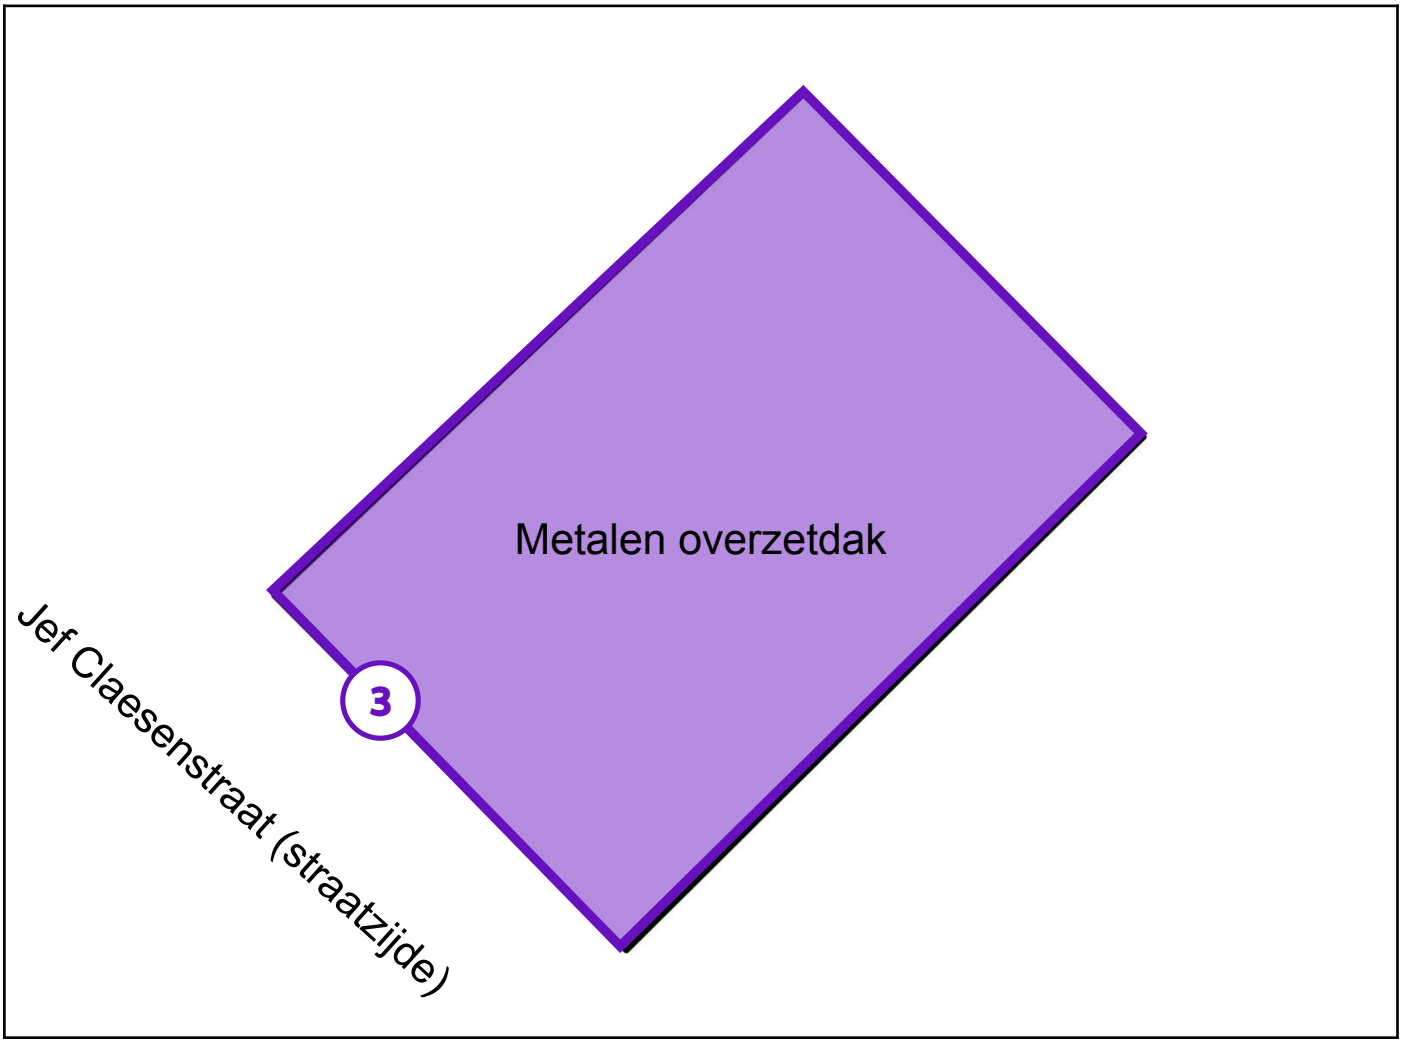
Plan 1.5: Woning plan

Beschrijving	Type	Actie
3. Rookgaskanaal (niet verdacht)	Overige ruimte of materiaal	-

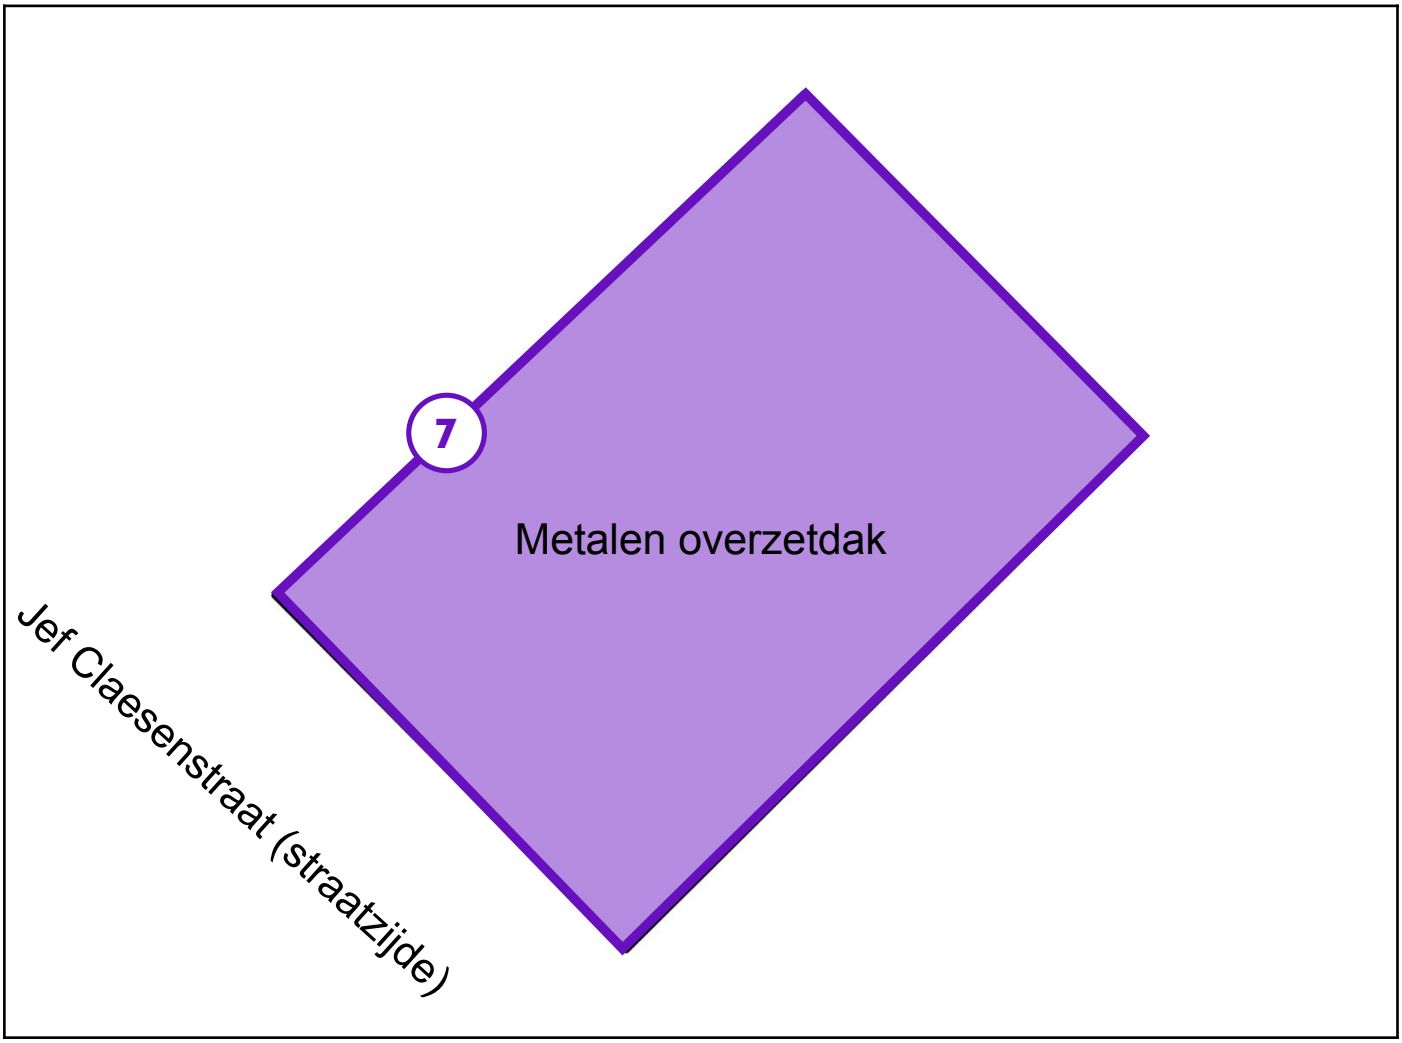
Beschrijving	Type	Actie
7. Dakbedekking woning (metalen plaatmateriaal) niet verdacht.	Overige ruimte of materiaal	-

Fiche 7: Dakbedekking woning (metalen plaatmateriaal) niet verdacht.	De dakbedekking werdt gecontroleerd. deze bestaat uit metalen plaatmateriaal en bevat geen asbest verdachte materialen.	Plan 1.6: Woning plan

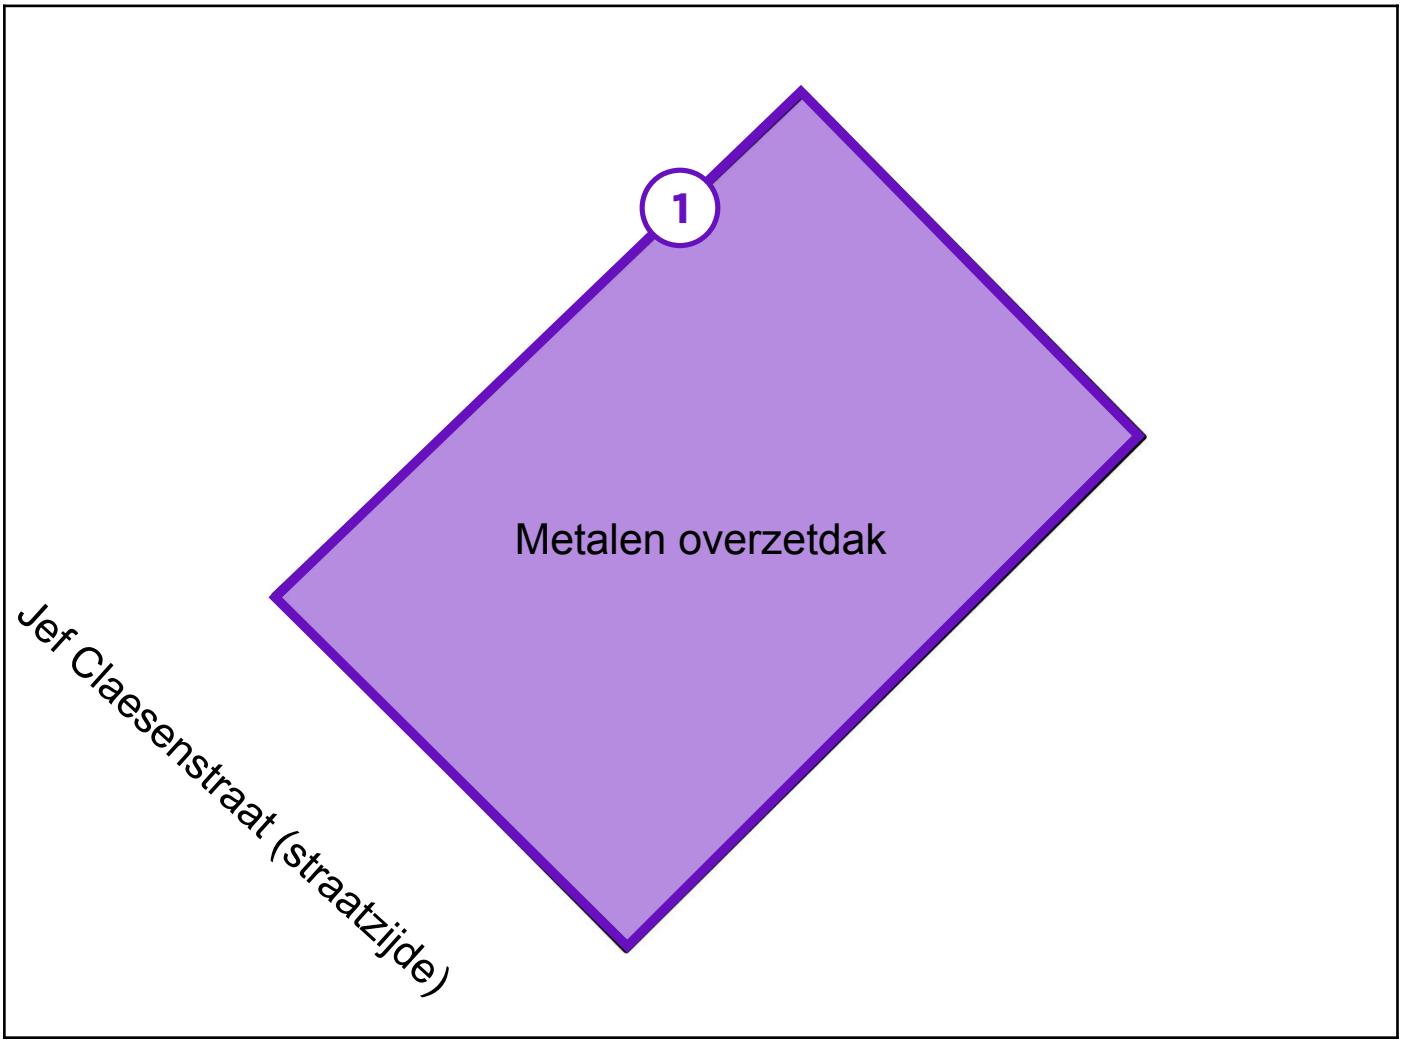
Plan 1.7: Woning plan

Beschrijving	Type	Actie
1. Metalen overzetdak woning; onderliggende toepassingen onbekend	Advies	-

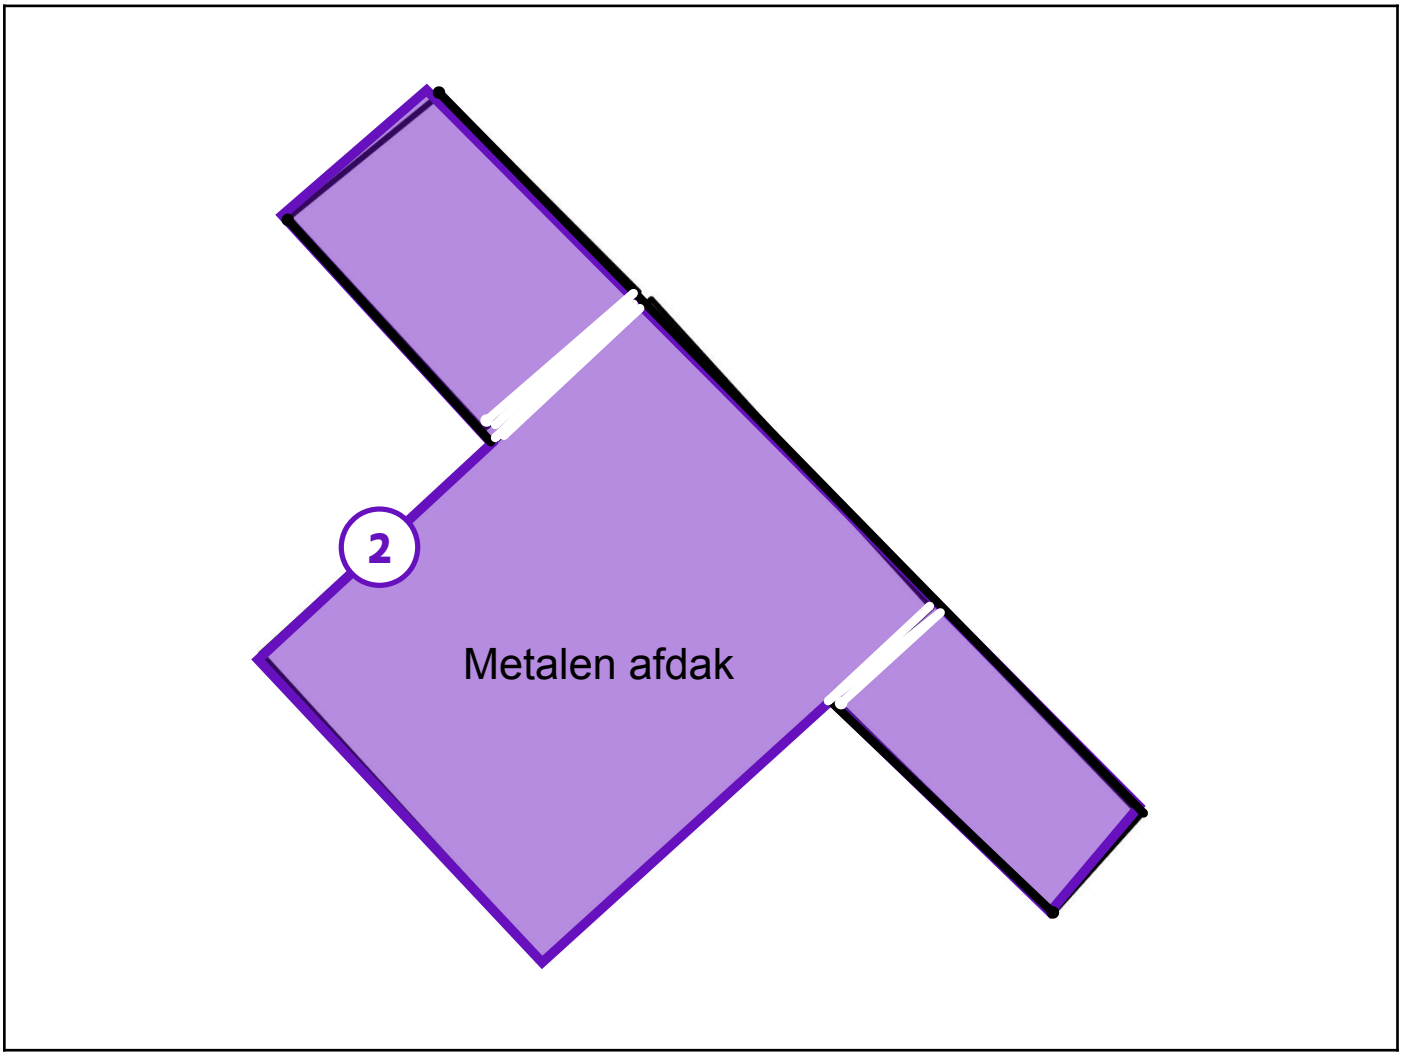
Plan 2.1: Tuinhuis plan

Beschrijving	Type	Actie
2. Dakbedekking tuinhuis (metalen plaatmateriaal) niet verdacht.	Overige ruimte of materiaal	-
