Asbestinventarisattest

de Borrekenslei 16/2001, 2930 Brasschaat

Attestnummer : **20261005-000339.000**
Uitgegeven op : **05.10.2026**
Geldig tot : **Onbeperkt** (tenzij de toestand wijzigt)

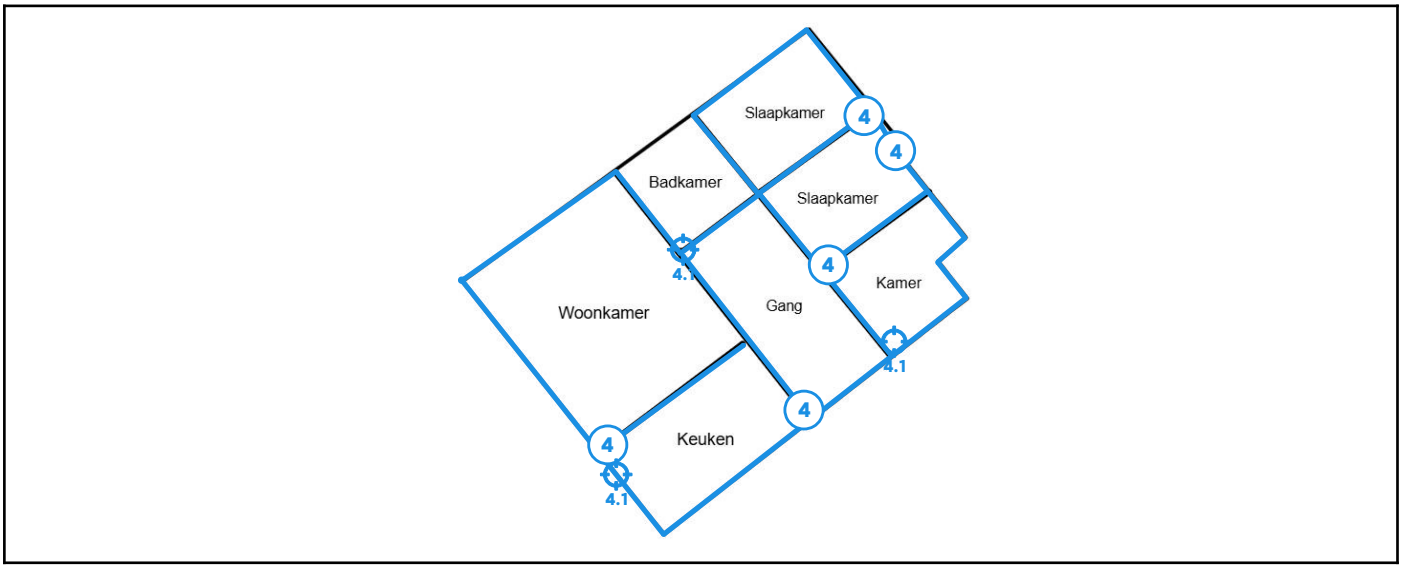
Plan 1.1: Hoofdgebouw plan V+2 Pleisterwerk muren

Beschrijving	Type	Actie
4. Pleisterwerk wanden	Geen asbest	-
4.1 Code: MM-01	Mengmonster	-

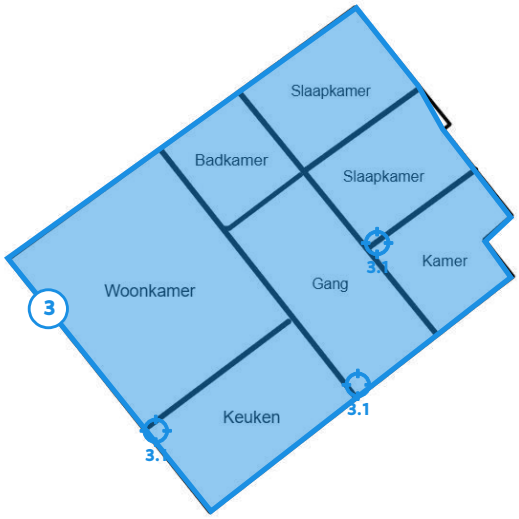
Plan 1.2: Hoofdgebouw plan V+2 Pleisterwerk plafond

Beschrijving	Type	Actie
3. Pleisterwerk plafonds	Geen asbest	-
3.1 Code: MM-02	Mengmonster	-

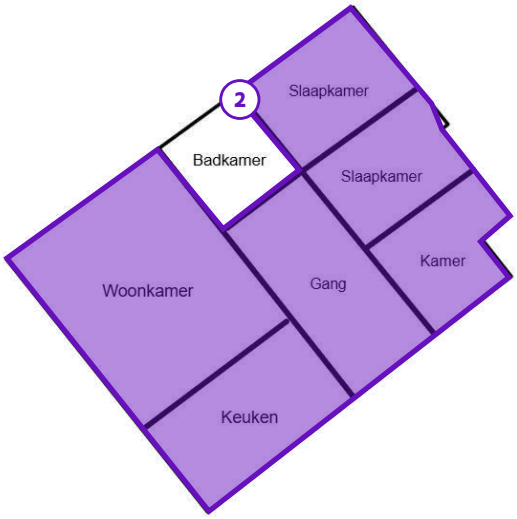
Plan 1.3: Hoofdgebouw plan V+2

Beschrijving	Type	Actie
2. Laminaat (vloer)	Advies	-

Beschrijving	Type	Actie
1. Dak (beperking)	Beperking	-

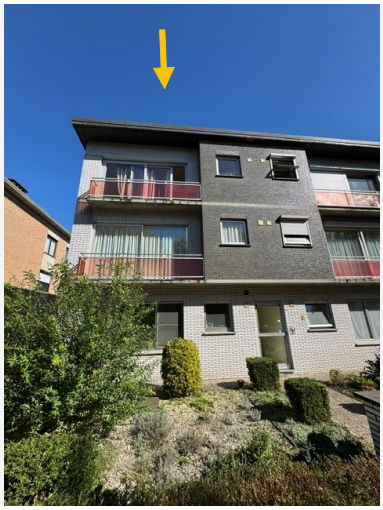
Fiche 1: Dak (beperking)

Tijdelijke beperking

Reden: Het te onderzoeken materiaal situeert zich hoger dan 3,50 m te rekenen vanaf een veilige ondergrond

Uitleg van de asbestdeskundige: In het kader van een asbestattest voor overdracht (verkoop, schenking), hoeven toepassingen die zich hoger dan 3,5m vanaf een veilige ondergrond situeren, niet onderzocht te worden. ook behoord het dak tot de gemeenschappelijke delen waardoor deze niet onderzocht kan worden.

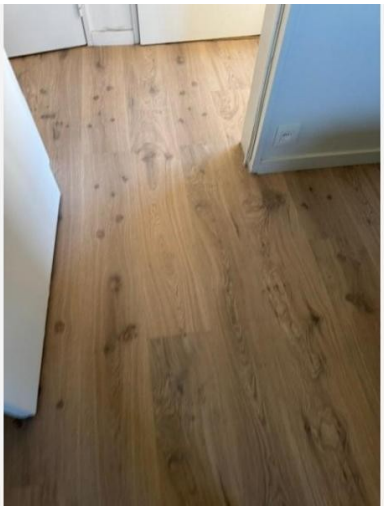
Fiche 2: Laminaat (vloer)

Deze laminaat vloer is niet asbestverdacht, ik kan geen uitspraak doen over eventuele onderliggende lagen vloerbekleding.

Basis voor advies	De asbestdeskundige beoordeelt het materiaal als niet-asbestverdacht.

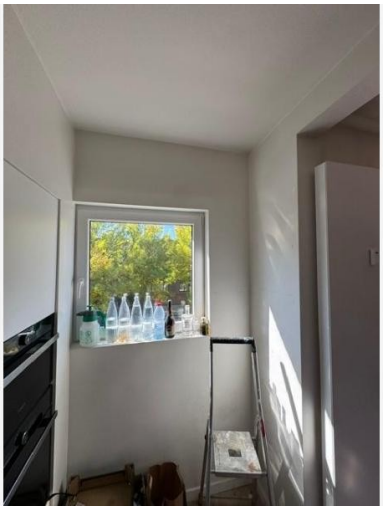
Fiche 3: Pleisterwerk plafonds

Geen asbest

#	Type	Referentie	Resultaat
3.1	Mengmonster	MM-02	Geen asbest
