Asbestinventarisattest

Pausenstraat 62, 2360 Oud-Turnhout

Attestnummer : **20261007-000448.001**
Uitgegeven op : **07.10.2026**
Geldig tot : **Onbeperkt** (tenzij de toestand wijzigt)

Asbestveilig (maar mogelijk niet asbestvrij)

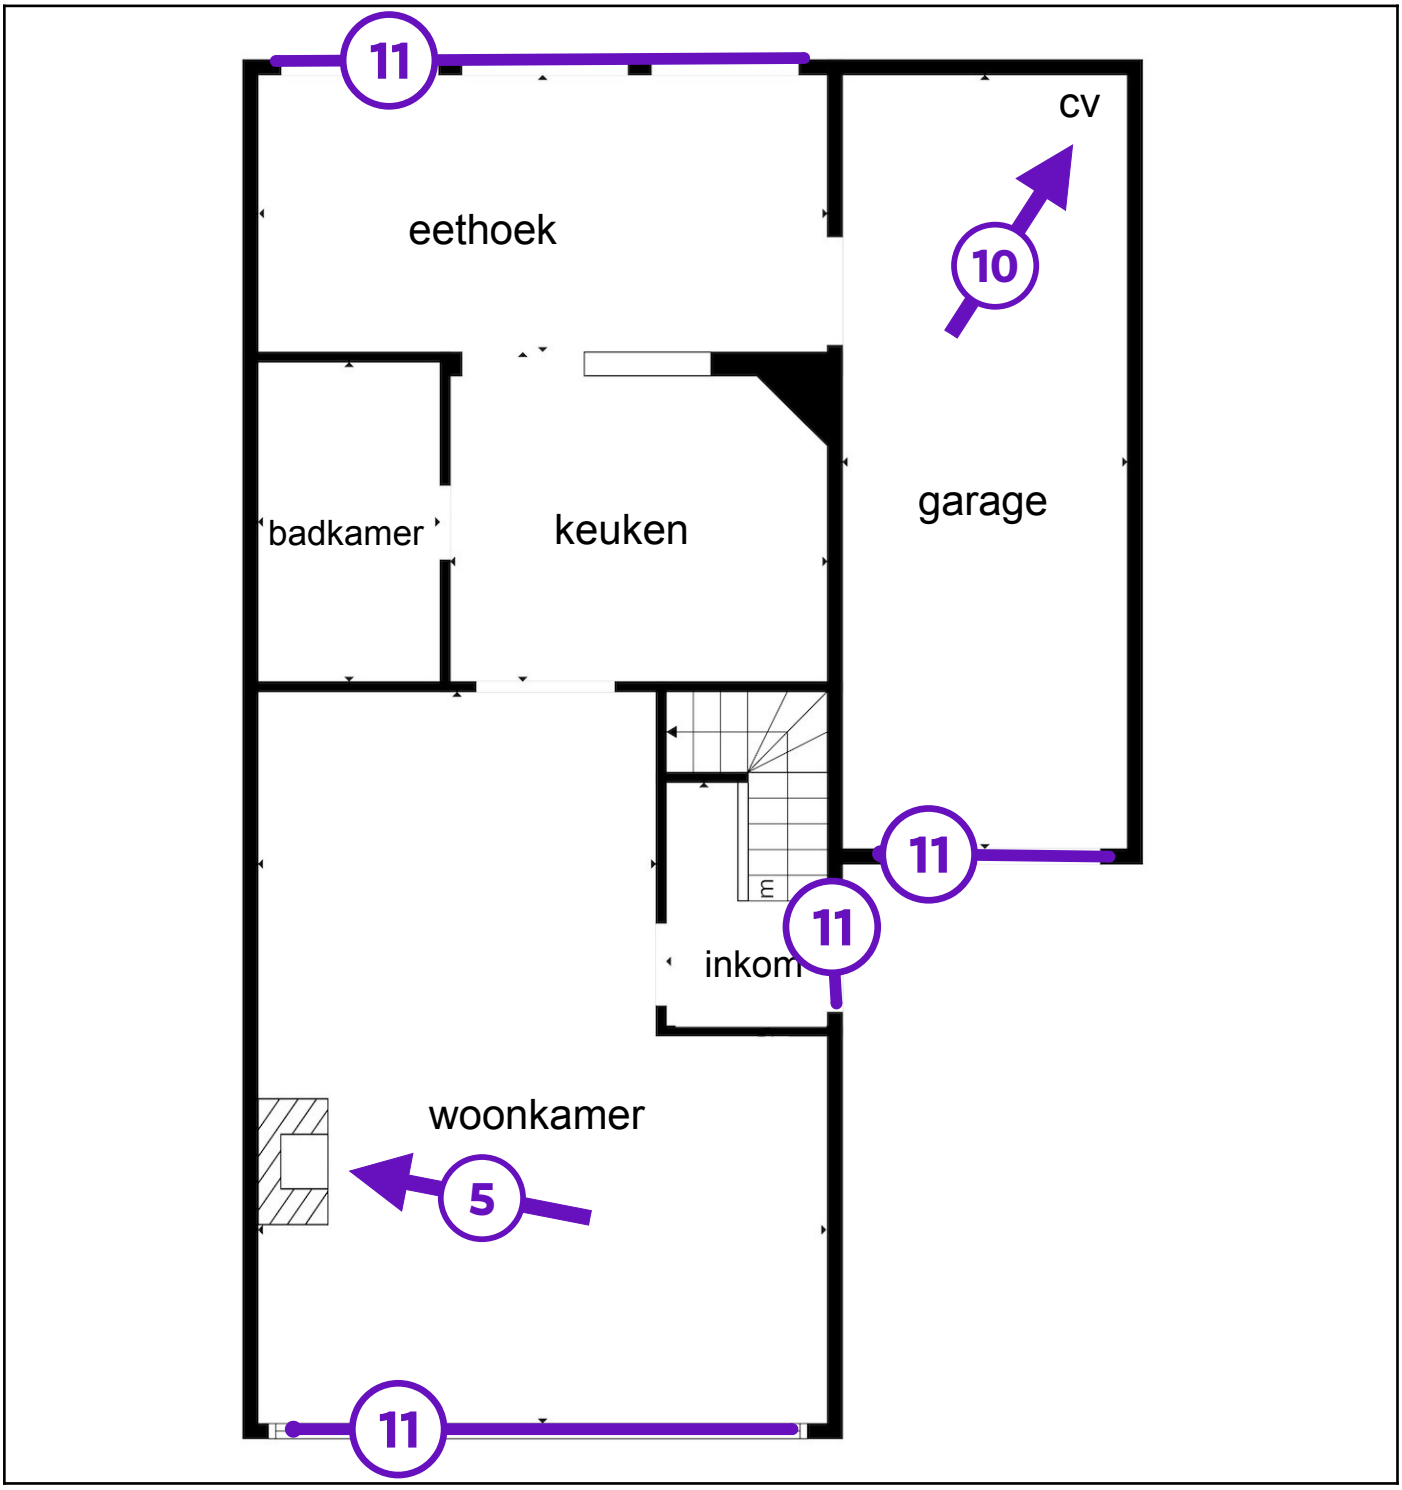
Plan 1.2: Gelijkvloers

Beschrijving	Type	Actie
5. Kachelkoord	Advies	-
10. CV-ketel bouwjaar 2022	Overige ruimte of materiaal	-

Het afdichtingskoord ter hoogte van de kachel heeft een blinkend/glasachtig uitzicht en is vermoedelijk vervaardigd uit glasvezel. Op basis van de visuele kenmerken wordt het materiaal als niet-asbestverdacht beschouwd.

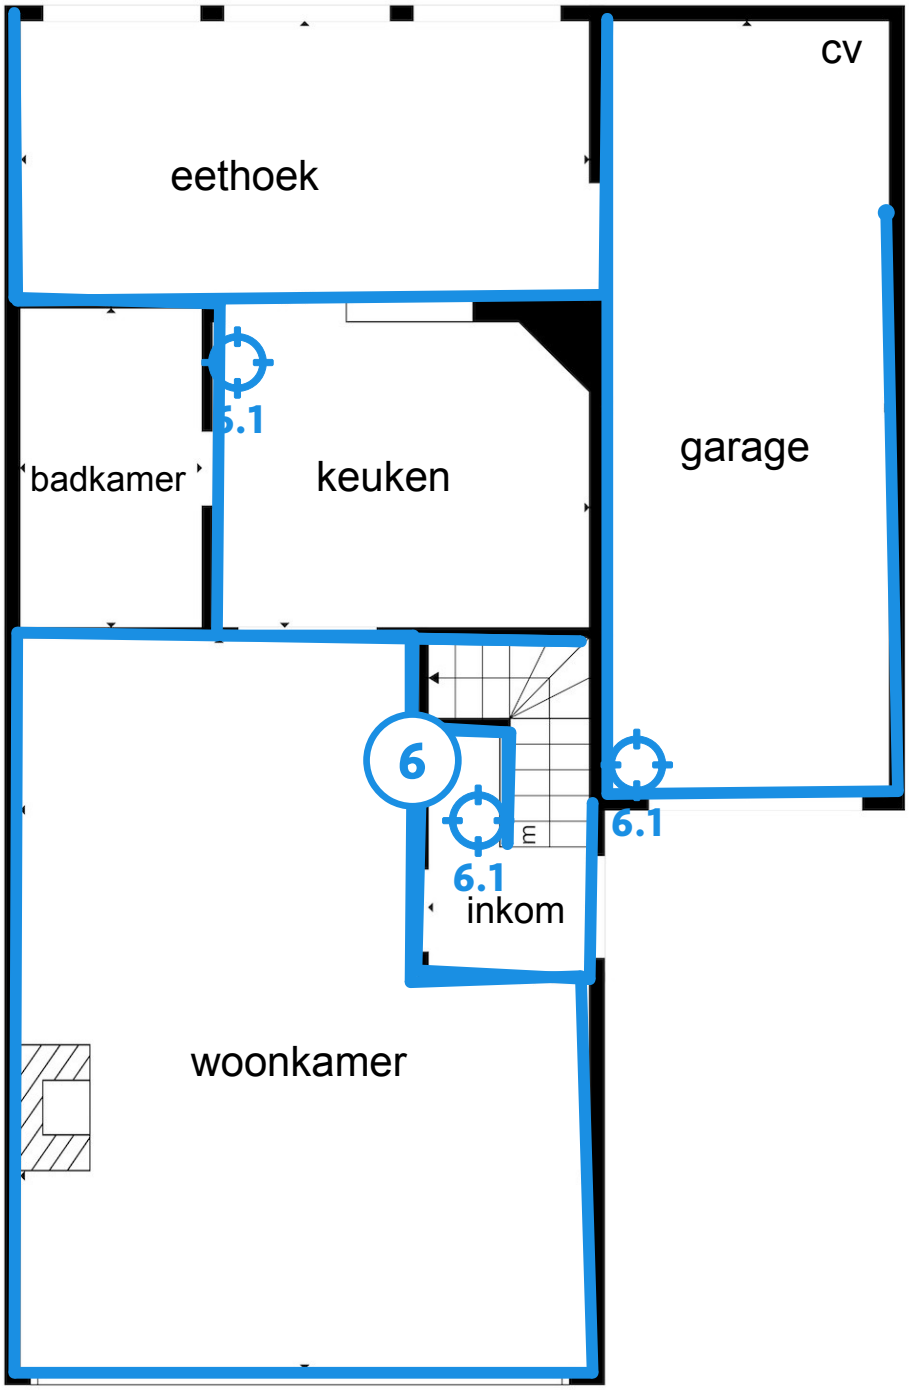
Plan 1.3: Gelijkvloers (wanden)

Beschrijving	Type	Actie
6. Pleister wanden	Geen asbest	-
6.1 Code: 1	Mengmonster	-

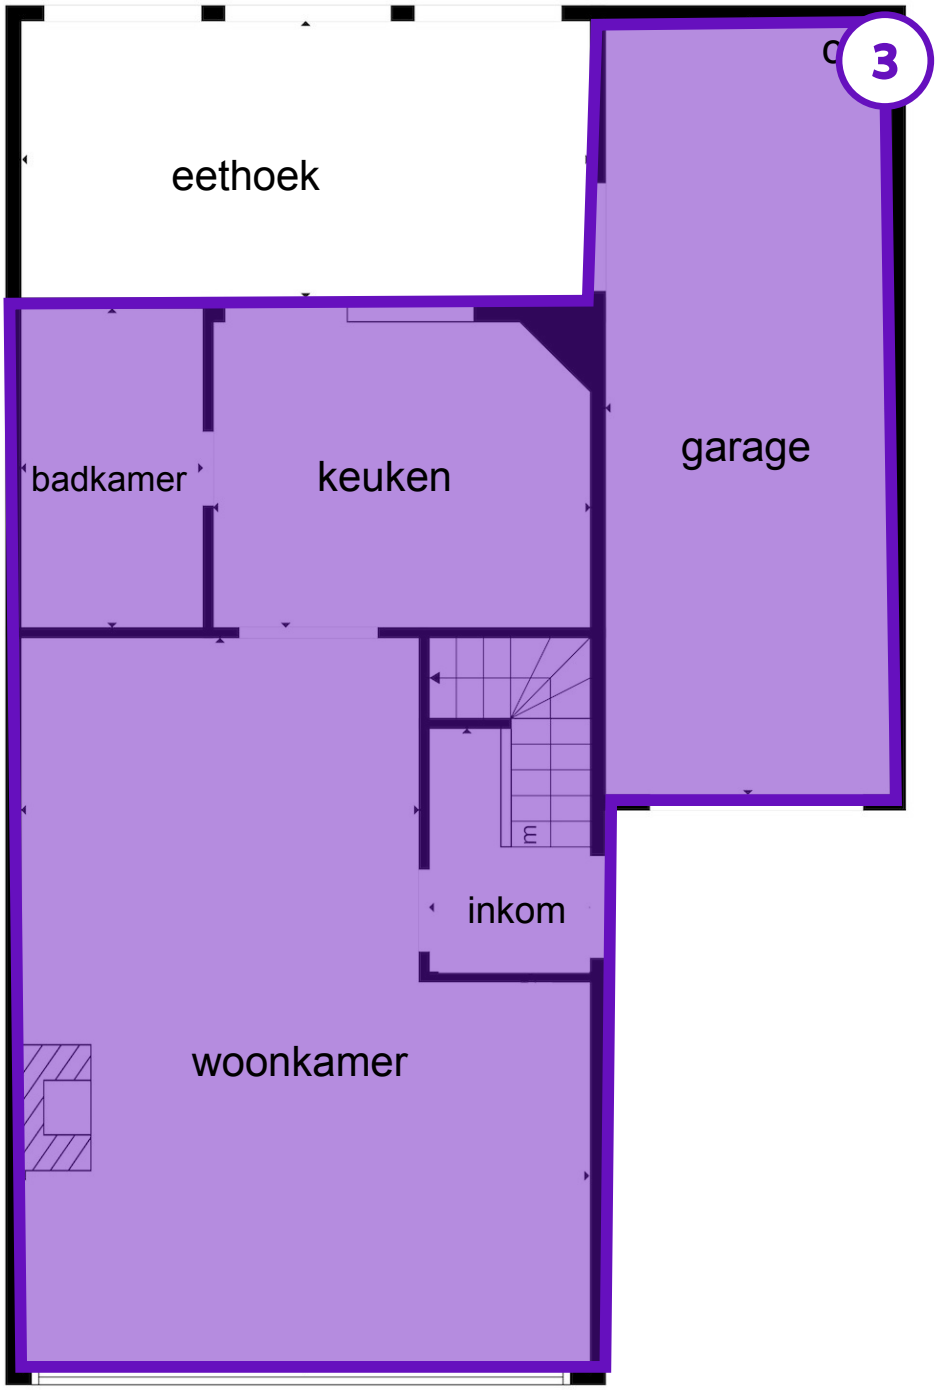
Plan 1.4: Gelijkvloers (plafonds)

Beschrijving	Type	Actie
3. Valse plafonds hout/pvc/gipskartonplaat	Advies	-

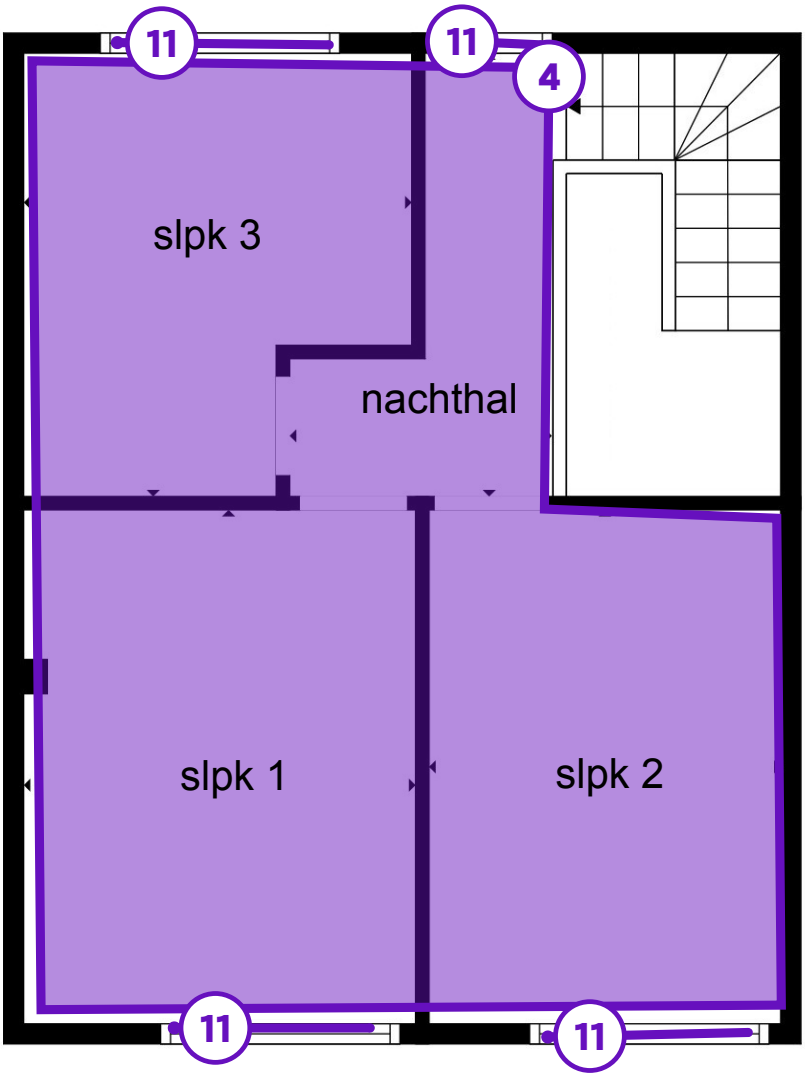
Plan 1.5: Verdieping

Beschrijving	Type	Actie
4. Laminaat vloer	Advies	-
11. Elastische afdichting aan buitenschrijnwerk	Overige ruimte of materiaal	-

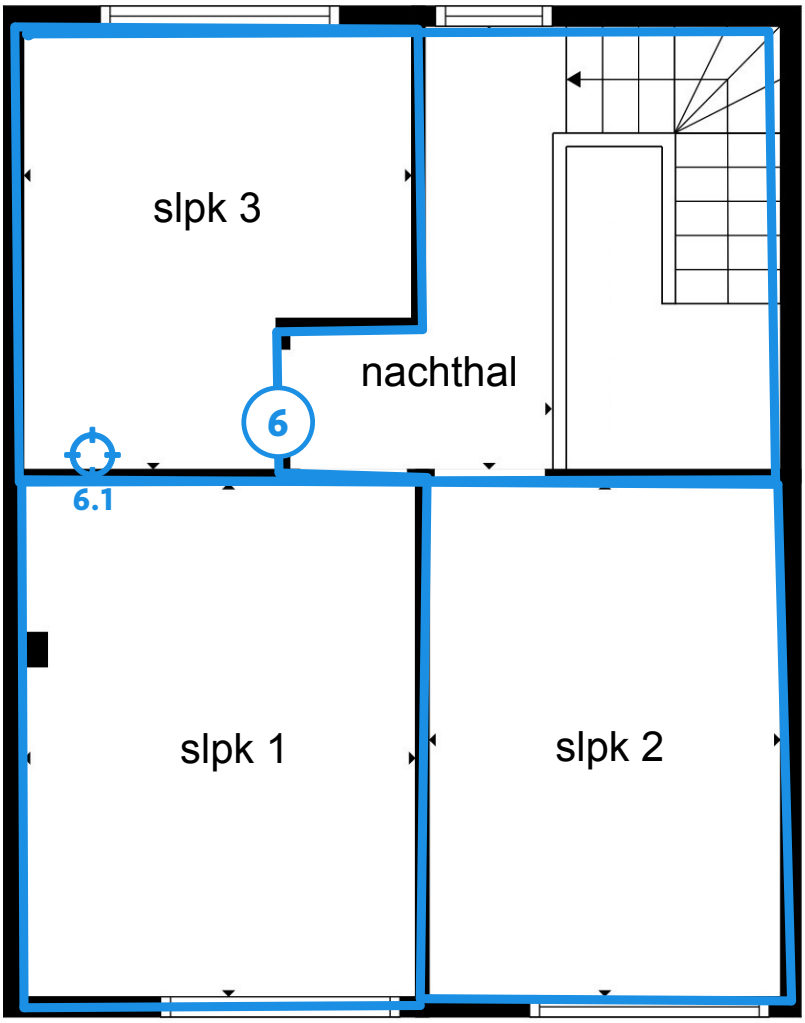
Plan 1.6: Verdieping (wanden)

Beschrijving	Type	Actie
6. Pleister wanden	Geen asbest	-
6.1 Code: 1	Mengmonster	-

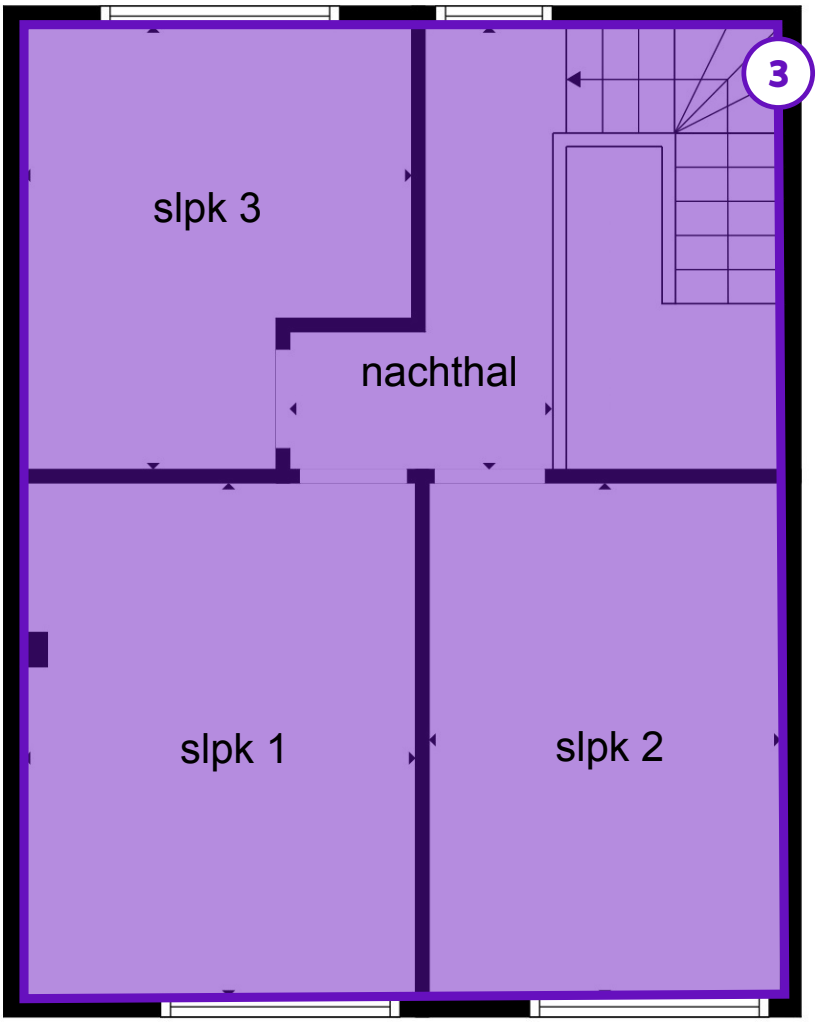
Plan 1.7: Verdieping (plafonds)

Beschrijving	Type	Actie
3. Valse plafonds hout/pvc/gipskartonplaat	Advies	-

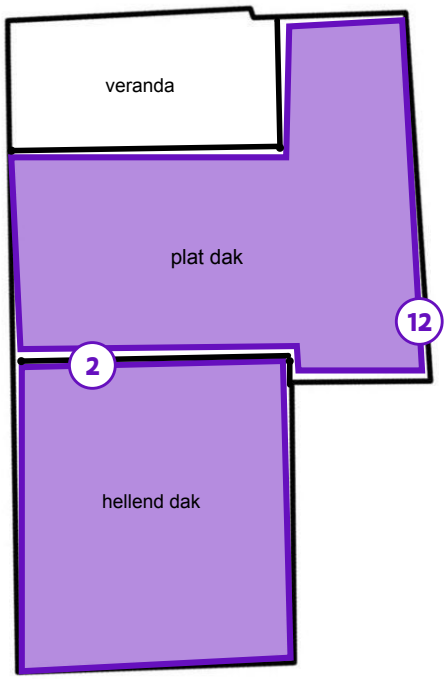
Plan 1.9: Onderdakplan

Beschrijving	Type	Actie
2. Onderdak hellend dak woning	Beperking	-
12. Onderdak plat dak (niet waarneembaar)	Overige ruimte of materiaal	-

Uitleg van de asbestdeskundige: Het eventuele onderdak kon niet worden geïnspecteerd. Langs de buitenzijde bevindt het dak zich buiten de veilige inspectiehoogte (> 3,5 m). Langs de binnenzijde is de dakconstructie volledig afgewerkt met PIR-isolatieplaten. De naden tussen de isolatieplaten zijn afgedicht met PUR-schuim en er zijn geen openingen aanwezig waarlangs de achterliggende dakopbouw kan worden waargenomen.

Hierdoor konden de aanwezigheid en aard van een eventueel onderdak niet worden vastgesteld. Bij toekomstige renovatie-, herstel- of sloopwerken waarbij de dakopbouw toegankelijk wordt, wordt aanbevolen de achterliggende materialen verder te onderzoeken.

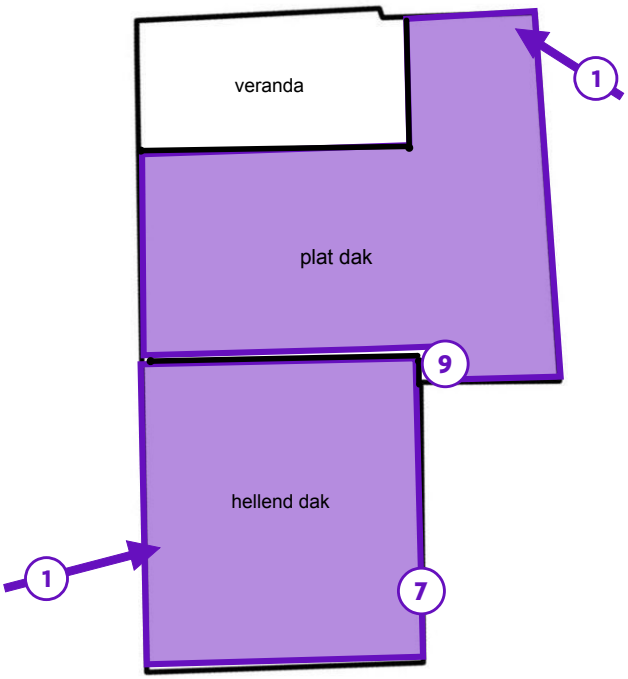
Plan 1.10: Dakenplan

Beschrijving	Type	Actie
1. Binnenzijde schouw	Beperking	-
7. Dakpannen (niet verdacht)	Overige ruimte of materiaal	-
9. EPDM dakbedekking	Overige ruimte of materiaal	-

Reden: Het te onderzoeken materiaal situeert zich hoger dan 3,50 m te rekenen vanaf een veilige ondergrond

Uitleg van de asbestdeskundige: De binnenzijde van de schouw/het rookgaskanaal kan enkel via de bovenzijde worden geïnspecteerd. Deze bevindt zich hoger dan 3,50 m ten opzichte van een veilige vaste ondergrond. De binnenzijde kon daardoor niet worden onderzocht binnen het standaardonderzoek.

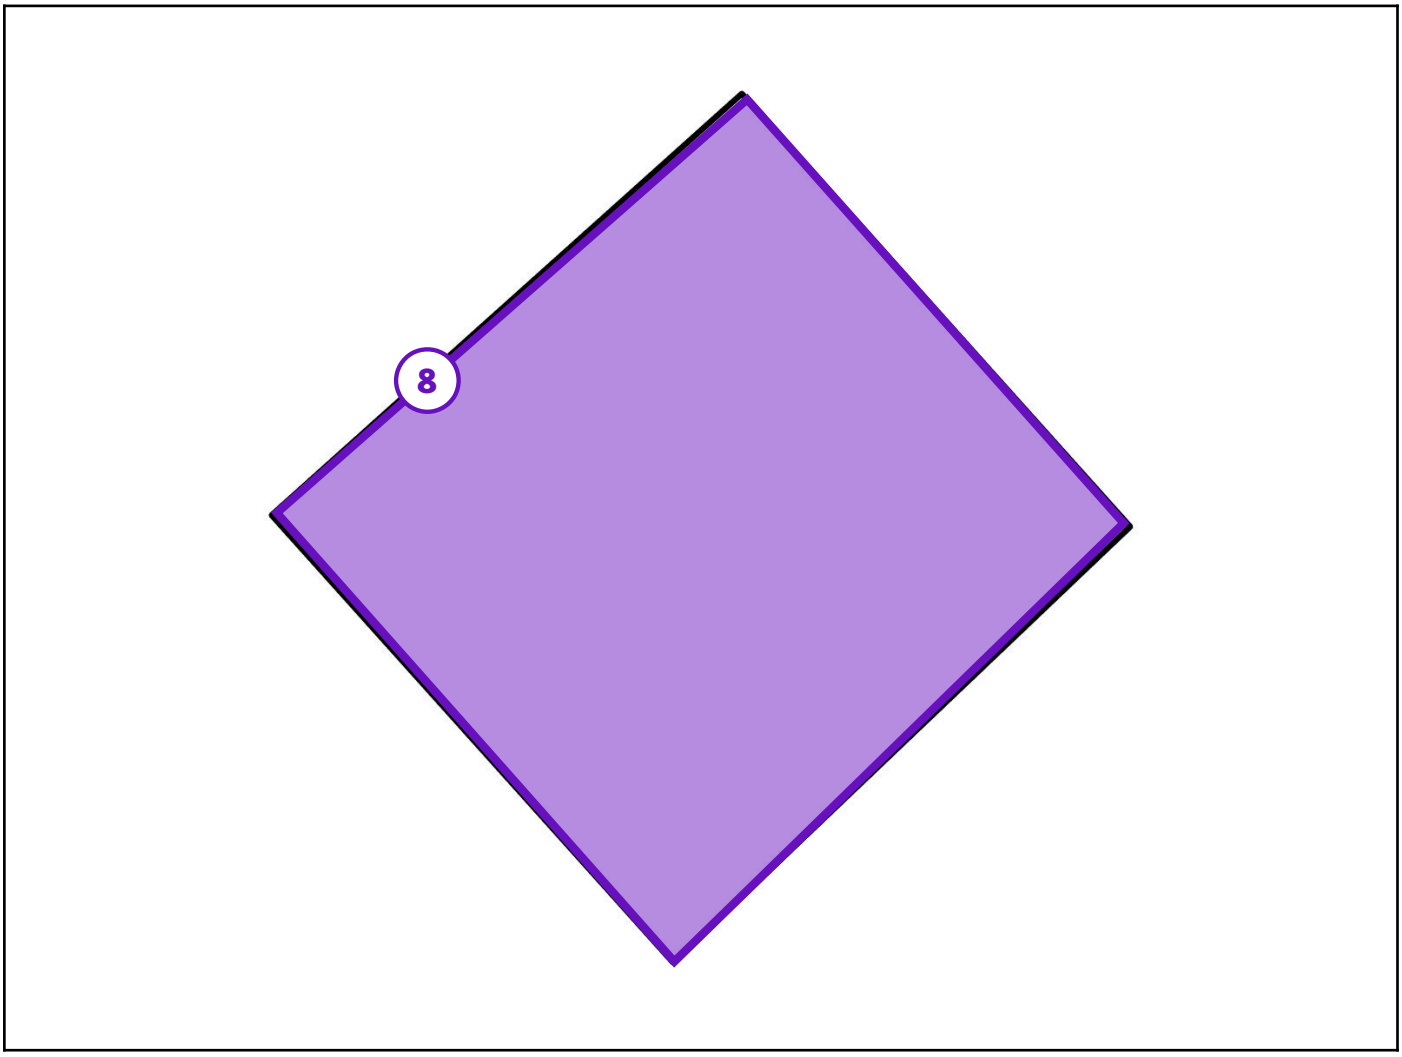
Plan 2.1: Tuinhuis plan

Beschrijving	Type	Actie
8. Damwandplaten dak	Overige ruimte of materiaal	-

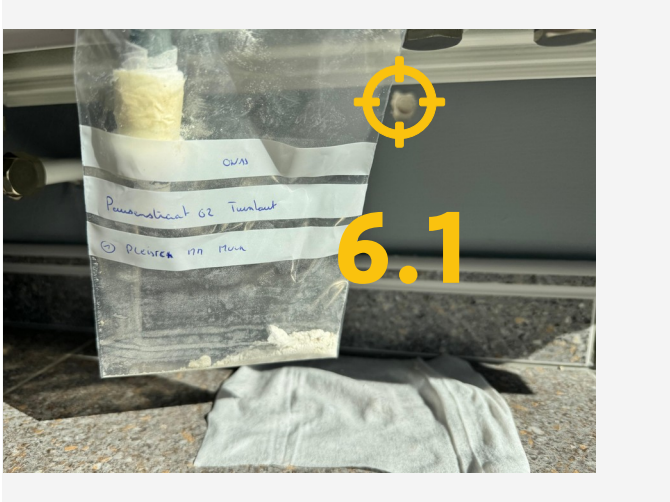
Fiche 6: Pleister wanden

Conclusie

Geen asbest

#	Type	Referentie	Resultaat
6.1	Mengmonster	1	Geen asbest
