Asbestinventarisattest

Braakstraat 36, 2960 Brecht

Attestnummer : **20260902-000001.000**
Uitgegeven op : **02.09.2026**
Geldig tot : **02.09.2036**

Asbestveilig (maar niet asbestvrij)

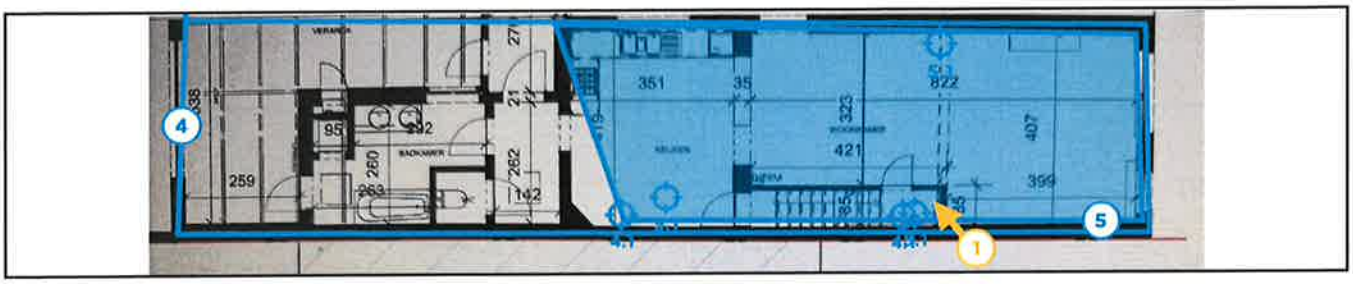
Plan 1.1: GELIJKVLOERS

Beschrijving	Type	Actie
1. Bakeliet	Asbestmateriaal	Zorgvuldig beheren
4. Pleisterwerk muur	Geen asbest	-
4.1 Code: MM01 Pleisterwerk muur	Mengmonster	-
5. Pleisterwerk plafond	Geen asbest	-
5.1 Code: Pleisterwerk plafond	Mengmonster	-

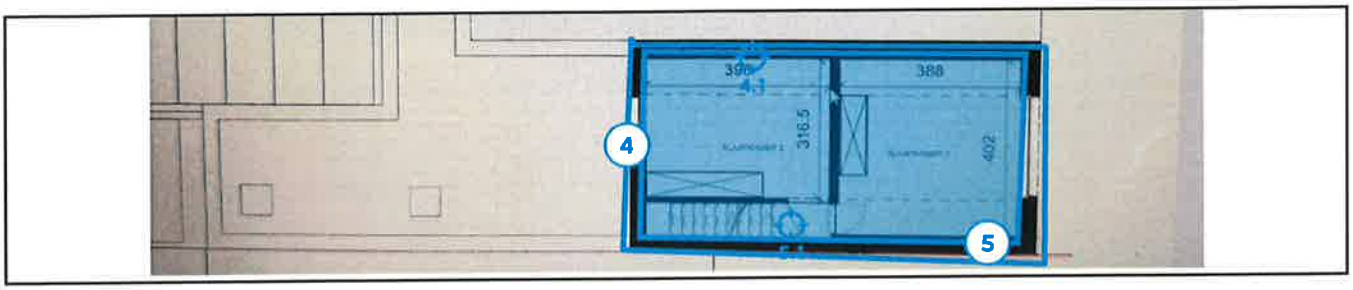
Plan 1.2: VERDIEP 1

Beschrijving	Type	Actie
4. Pleisterwerk muur	Geen asbest	-
4.1 Code: MM01 Pleisterwerk muur	Mengmonster	-
5. Pleisterwerk plafond	Geen asbest	-
5.1 Code: Pleisterwerk plafond	Mengmonster	-

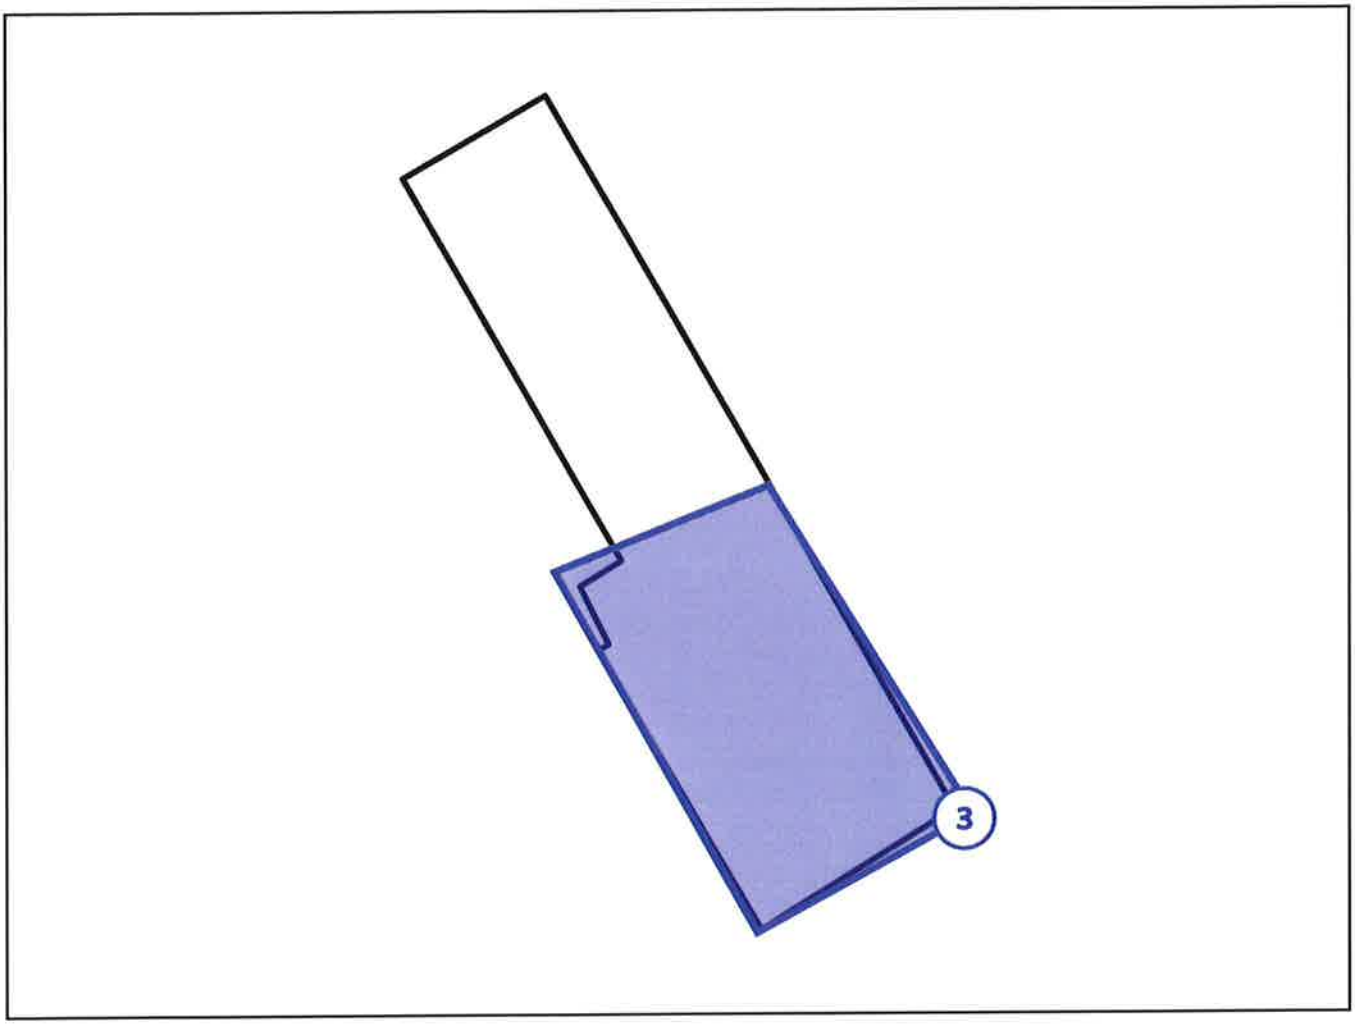
Plan 1.3: DAKPLAN

Beschrijving	Type	Actie
3. DAKAFWERKING	Beperking	-

Uitleg van de asbestdeskundige: EVENTUEEL ONDERDKAPLATEN AANWEZIG. BIJ AFBRAAK HIEROP LETTEN.

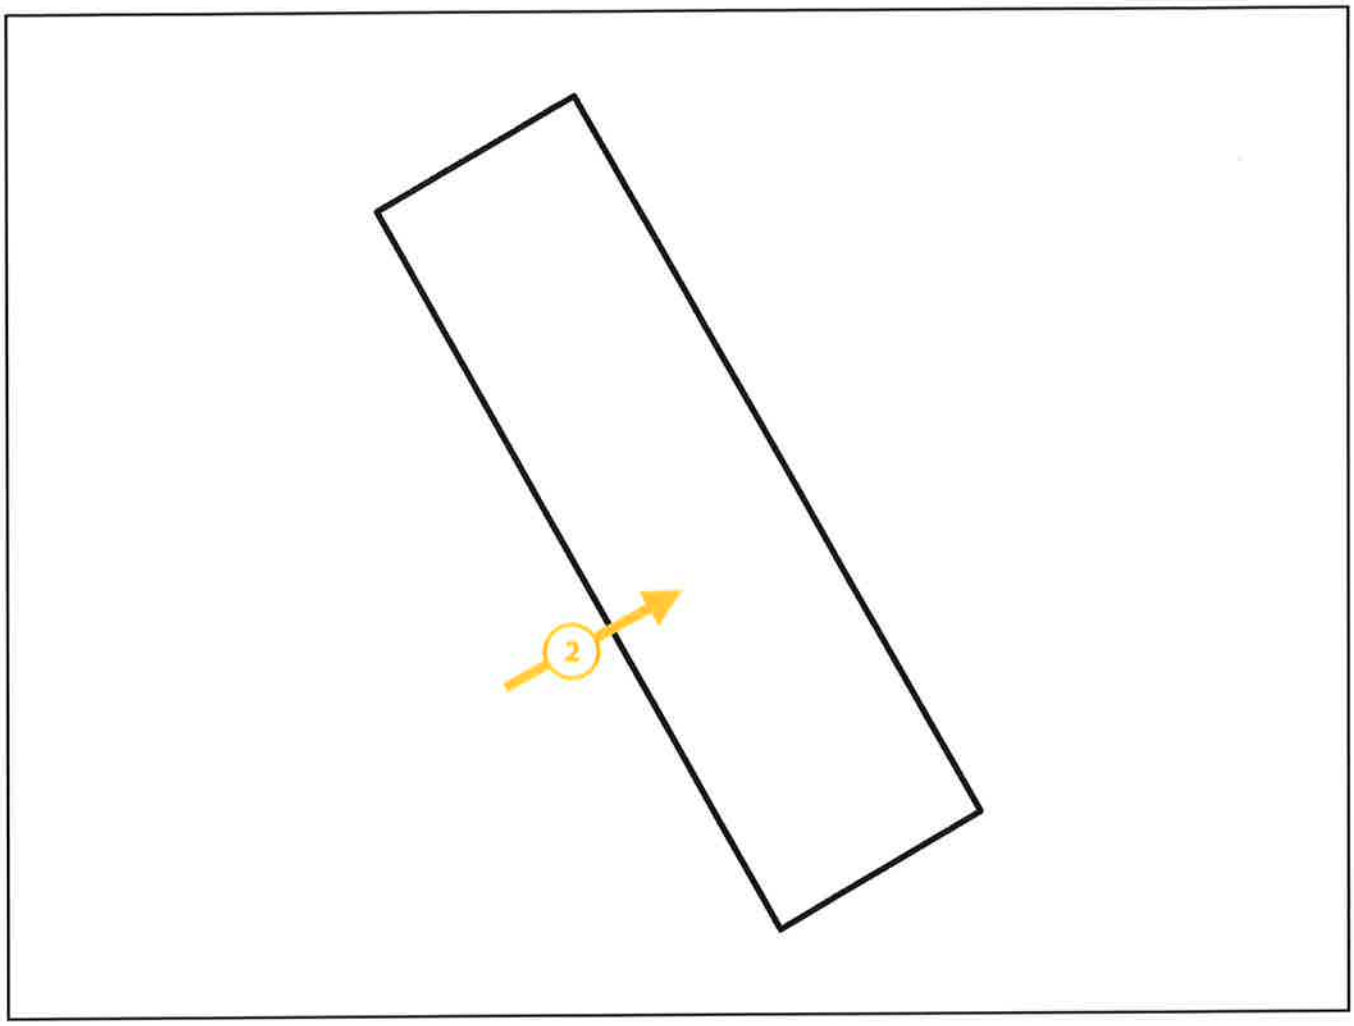
Plan 2.1: Bijgebouw plan

Beschrijving	Type	Actie
2. Asbestbuis	Asbestmateriaal	Zorgvuldig beheren

Eindbeoordeling materiaalrisico	Laag materiaalrisico en/of verlaagde kans op vezelvrijgave

Beschrijving	Asbestbuis
Omgeving	Buiten
Primaire drager	Schuin dak
Asbestmateriaal	Buis, koker, leiding, pijp, doorvoer
Bindmiddel van asbestmateriaal	Cement
Gebondenheid op basis van bindmiddel	Hecht
Hoeveelheid (lengte - omtrek - dikte - aantal)	• 5,00 m - 20,00 cm - 2,00 cm - 1 stuk
Totaal volume	0,02 m^3
Eenvoudig bereikbaar	Ja
Bevestigingswijze	• Verlijmd, ingegoten, versmeerd
Identificatiemethode	De asbestdeskundige beoordeelt het materiaal als asbestverdacht en dus asbesthoudend, en dit zonder monstername. Motivatie: Er is een onderzoeksbeperking die monstername verhindert; De ruimte of het materiaal bevindt zich hoger dan 3,5 meter vanaf een vaste ondergrond.
Destructieve handeling voor identificatie	Nee

- Zorg voor een veilig beheer. Vermijd het beschadigen van het asbestmateriaal. Controleer de toestand jaarlijks op wijzigingen.
- Voer bijkomende staalname(s) uit.

- Eenvoudige handelingen: enkel door erkend asbestverwijderaar
  VANWEGE VEZELVRIJGAVE BIJ AFBRAAK.

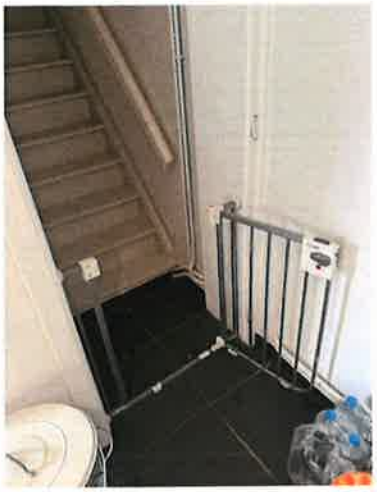
Fiche 4: Pleisterwerk muur

Geen asbest

#	Type	Referentie	Resultaat
4.1	Mengmonster	MM01 Pleisterwerk muur	Geen asbest
