Asbestinventarisattest

Meester van der Borghtstraat 198, 2580 Putte

Attestnummer : **20260901-000220.000**
Uitgegeven op : **01.09.2026**
Geldig tot : **01.09.2031**

Niet-asbestveilig

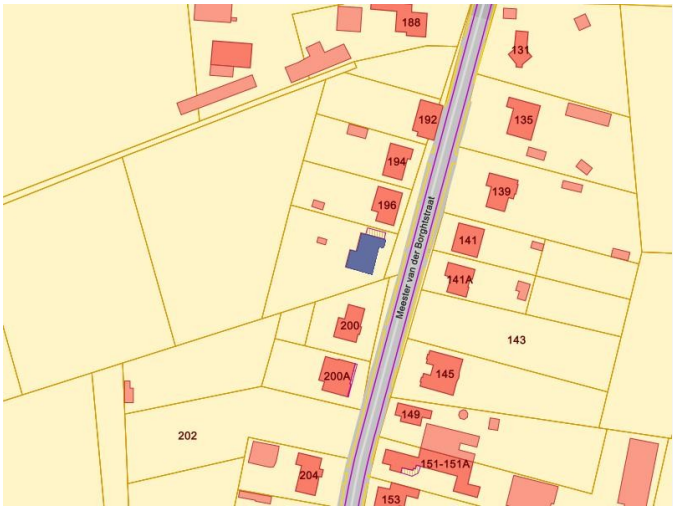
Zone 1: Hoofdgebouw

3 Asbestmaterialen

3 Geen asbest

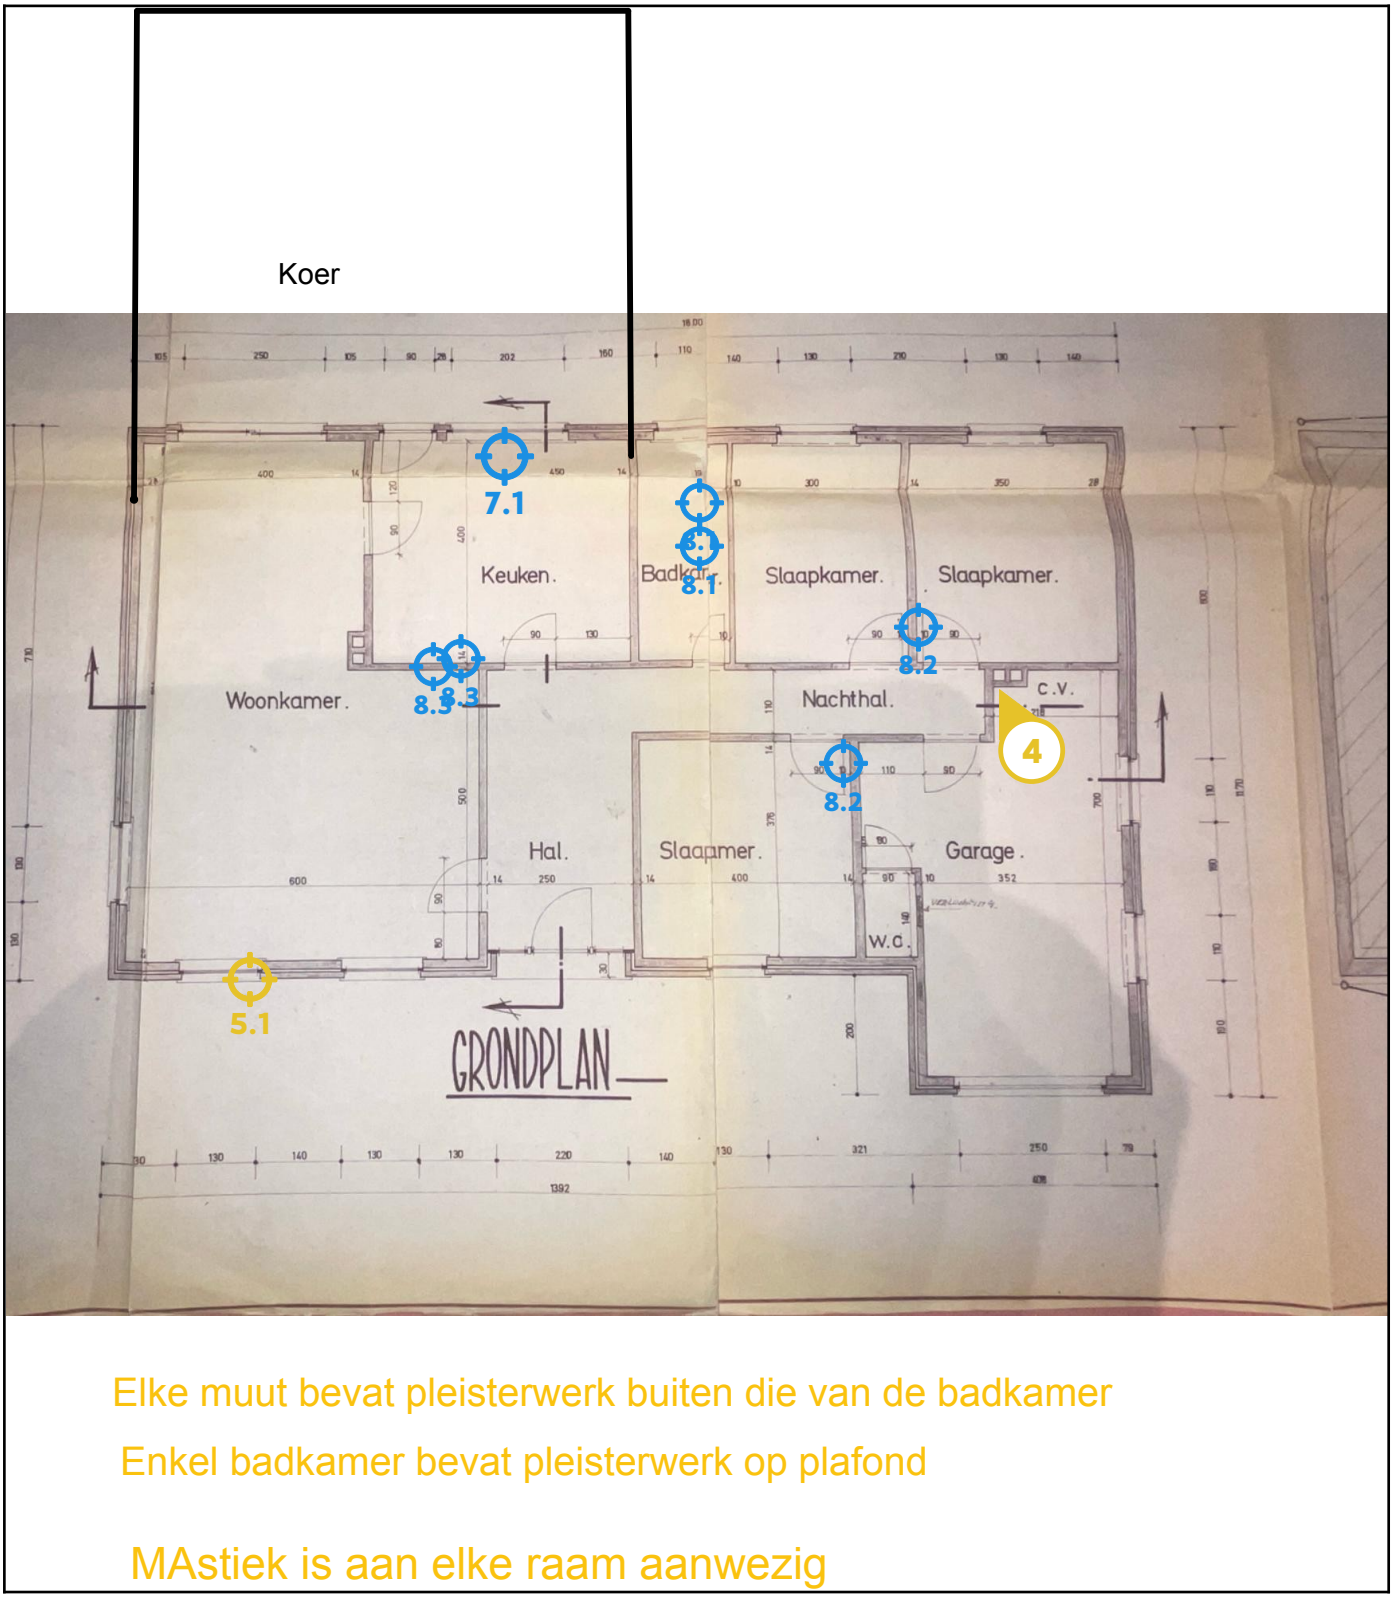
Plan 1.2: GV

Elke muut bevat pleisterwerk buiten die van de badkamer

Enkel badkamer bevat pleisterwerk op plafond

MAstiek is aan elke raam aanwezig

4. Roetluik uit asbestcement	Asbestmateriaal	Zorgvuldig beheren
5. Mastiek (asbestverdacht)	Asbestmateriaal	Zorgvuldig beheren
5.1 Code: MM4 Mastiek	Puntmonster	-
7. Anti-dreunplaatje	Geen asbest	-
7.1 Code: MM11	Puntmonster	-
8. Pleisterwerk	Geen asbest	-
8.1 Code: MM1 Pleister plafond	Mengmonster	-
8.2 Code: MM2 Pleisterwerk muur	Mengmonster	-
8.3 Code: MM3 Pleisterwerk muur natte ruimte	Mengmonster	-

Fiche 4: Roetluik uit asbestcement

Eindbeoordeling materiaalrisico	Laag materiaalrisico en/of verlaagde kans op vezelvrijgave

Fiche 5: Mastiek (asbestverdacht)

#	Type	Referentie	Resultaat
5.1	Puntmonster	MM4 Mastiek	Chrysotiel

- Zorg voor een veilig beheer. Vermijd het beschadigen van het asbestmateriaal. Controleer de toestand jaarlijks op wijzigingen.

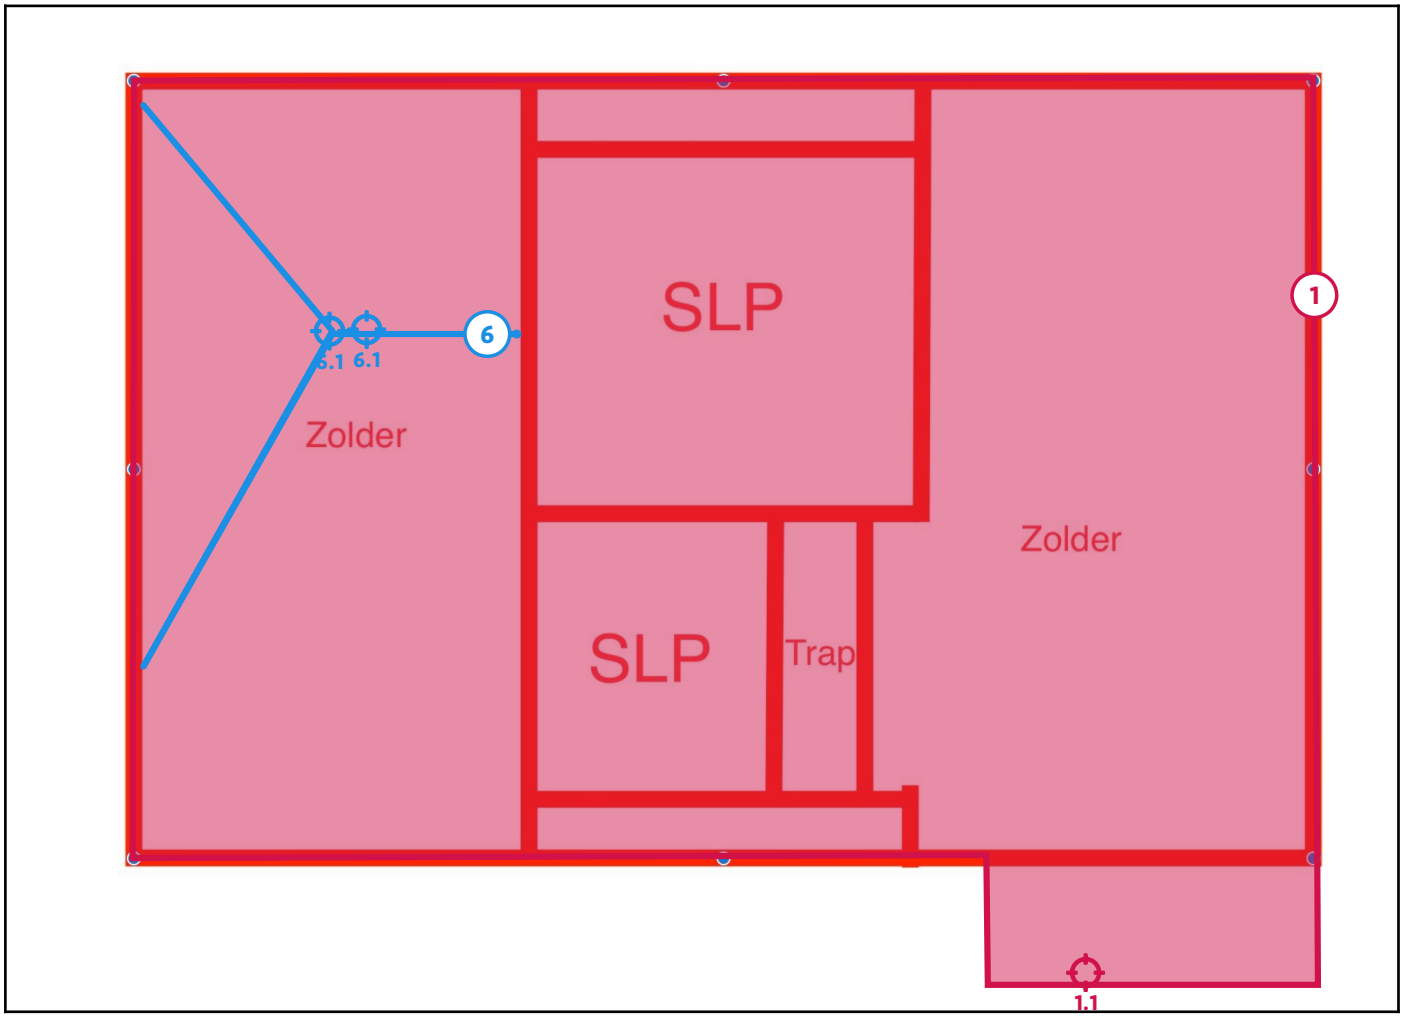
Plan 1.3: Zolder verdiep

Beschrijving	Type	Actie
1. Dak in cementleien	Asbestmateriaal	Dringend verwijderen
1.1 Code: MM5 Asbestleien dak	Puntmonster	-
6. Leidingisolatie	Geen asbest	-
6.1 Code: MM10	Mengmonster	-

Fiche 1: Dak in cementleien

Eindbeoordeling materiaalrisico	Hoog materiaalrisico en/of hoge kans op vezelvrijgave

Gebondenheid	Categorie 1: hechtgebonden in oorsprong
Asbestsoort (vezeltype)	Alleen chrysotiel aanwezig
Asbestconcentratie	Laag (< 50%)
Afschermingsgraad van het gehele materiaal	Geheel of deels vrij aan de binnenlucht, maar geen contact met binnenluchtstromen
Toestand van het materiaal	Zwaar beschadigd, zwaar verweerd

#	Type	Referentie	Resultaat
1.1	Puntmonster	MM5 Asbestleien dak	Chrysotiel

- Verwijder dit asbestmateriaal zo snel mogelijk. Volg de toestand goed op.
- Hemelwater dat afspoelt van asbestcement daken of gevels kan asbestdeeltjes bevatten. Gebruik het enkel voor gesloten circuits (bv. spoelen toiletten). Reinig na het vervangen van het dak of de gevel de dakgoten en regenwaterput of -ton om asbesthoudend sediment of slib te verwijderen

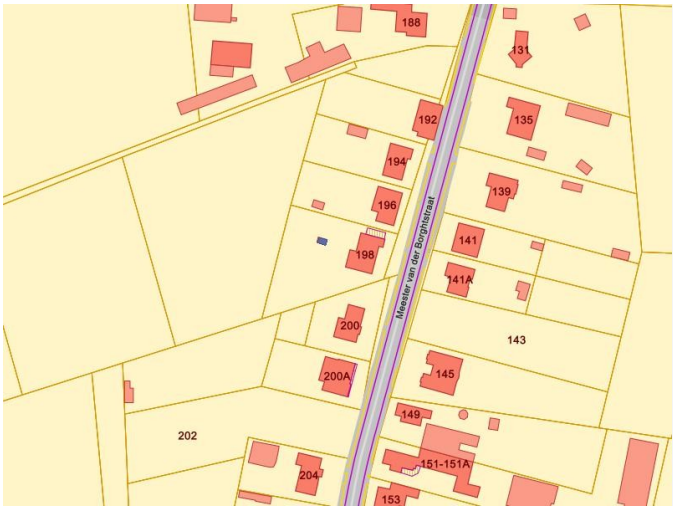
Zone 2: Tuinhuis

2 **Asbestmaterialen**

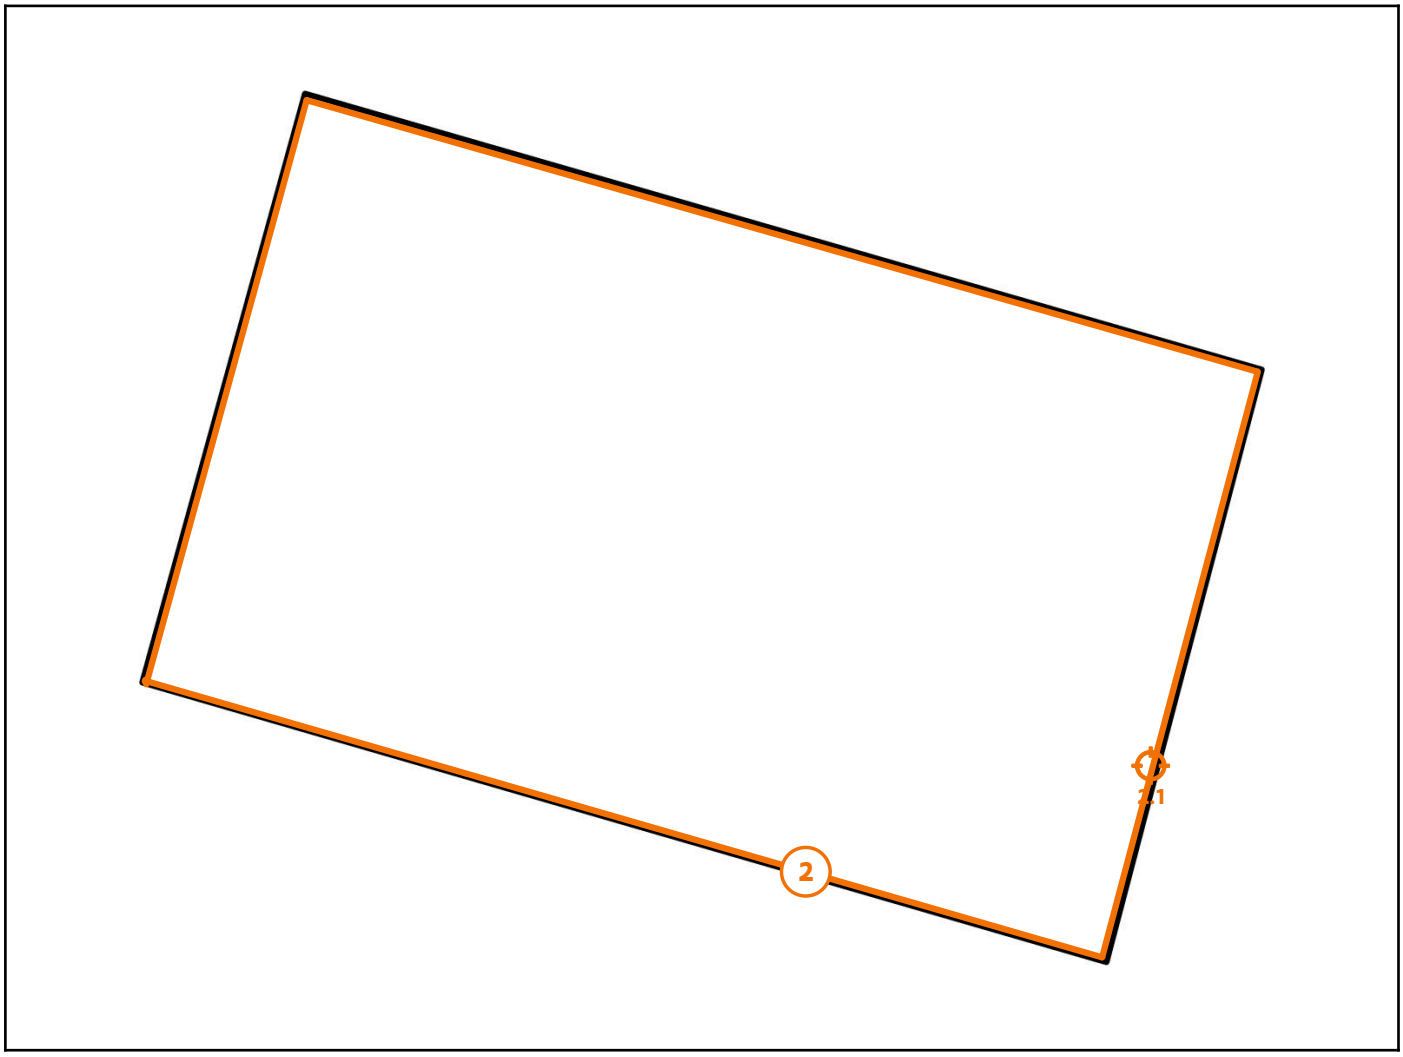
Plan 2.1: Tuinhuis

Beschrijving	Type	Actie
2. cementplaat tuinhuis	Asbestmateriaal	Verwijderen
2.1 Code: MM7 Plaatmuur tuinhuis	Puntmonster	-

Fiche 2: cementplaat tuinhuis

Eindbeoordeling materiaalrisico	Laag materiaalrisico en/of verlaagde kans op vezelvrijgave

#	Type	Referentie	Resultaat
2.1	Puntmonster	MM7 Plaatmuur tuinhuis	Chrysotiel

- Zorg voor een veilig beheer. Vermijd het beschadigen van het asbestmateriaal. Controleer de toestand jaarlijks op wijzigingen.

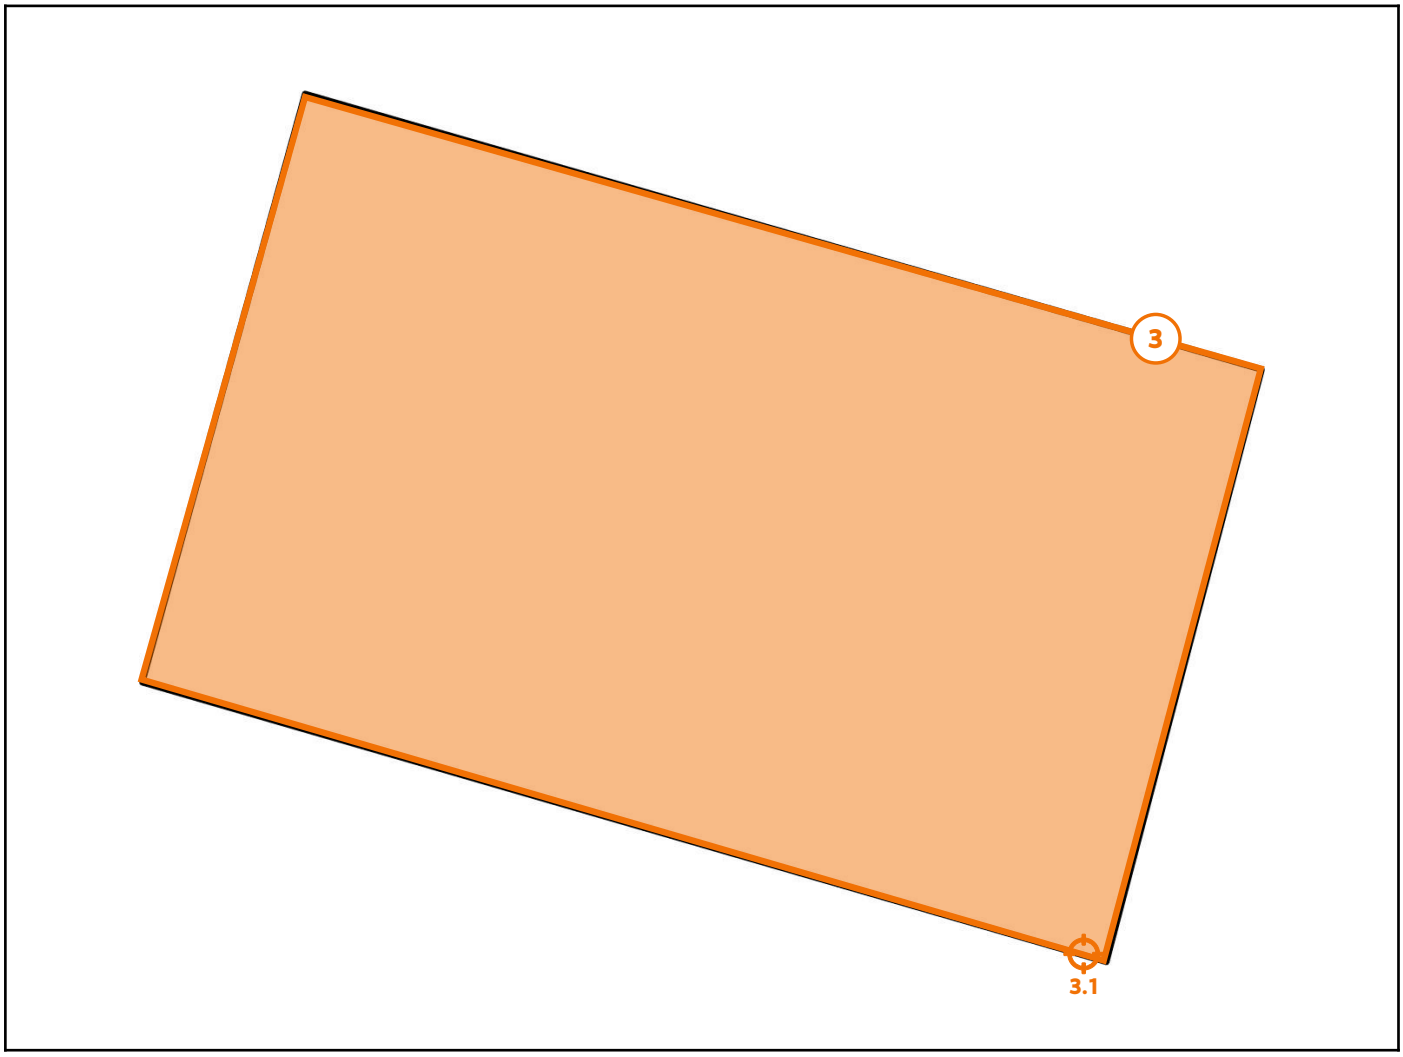
Plan 2.2: Kopie Tuinhuis

Beschrijving	Type	Actie
3. Dak in golfplaten (cement)	Asbestmateriaal	Verwijderen
3.1 Code: MM6 Golfplaten tuinhuis	Puntmonster	-

Fiche 3: Dak in golfplaten (cement)

Eindbeoordeling materiaalrisico	Verhoogd materiaalrisico en/of verhoogde kans op vezelvrijgave

Gebondenheid	Categorie 1: hechtgebonden in oorsprong
Asbestsoort (vezeltype)	Alleen chrysotiel aanwezig
Asbestconcentratie	Laag (< 50%)
Afschermingsgraad van het gehele materiaal	Geheel of deels vrij aan de buitenlucht, maar geen contact met binnenlucht
Toestand van het materiaal	Zwaar beschadigd, zwaar verweerd

#	Type	Referentie	Resultaat
3.1	Puntmonster	MM6 Golfplaten tuinhuis	Chrysotiel
3.2	Puntmonster	MM8 Afdak golfplaat	Chrysotiel

- Verwijder dit asbestmateriaal zo snel mogelijk. Volg de toestand goed op.
- Hemelwater dat afspoelt van asbestcement daken of gevels kan asbestdeeltjes bevatten. Gebruik het enkel voor gesloten circuits (bv. spoelen toiletten). Reinig na het vervangen van het dak of de gevel de dakgoten en regenwaterput of -ton om asbesthoudend sediment of slib te verwijderen

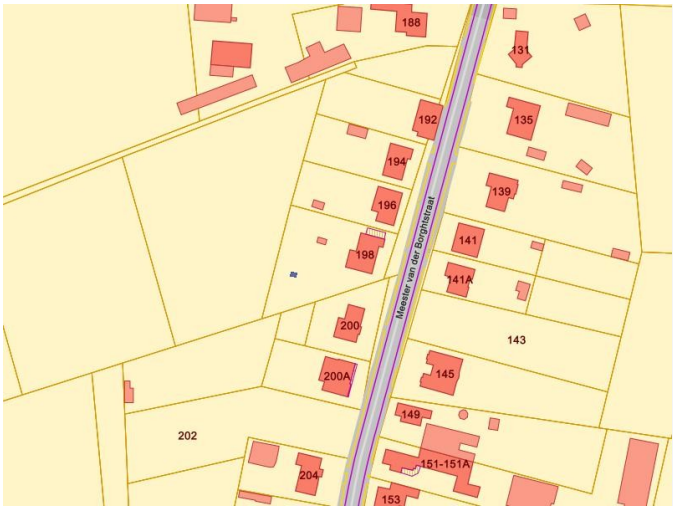
Zone 3: Afdak

1 Asbestmateriaal

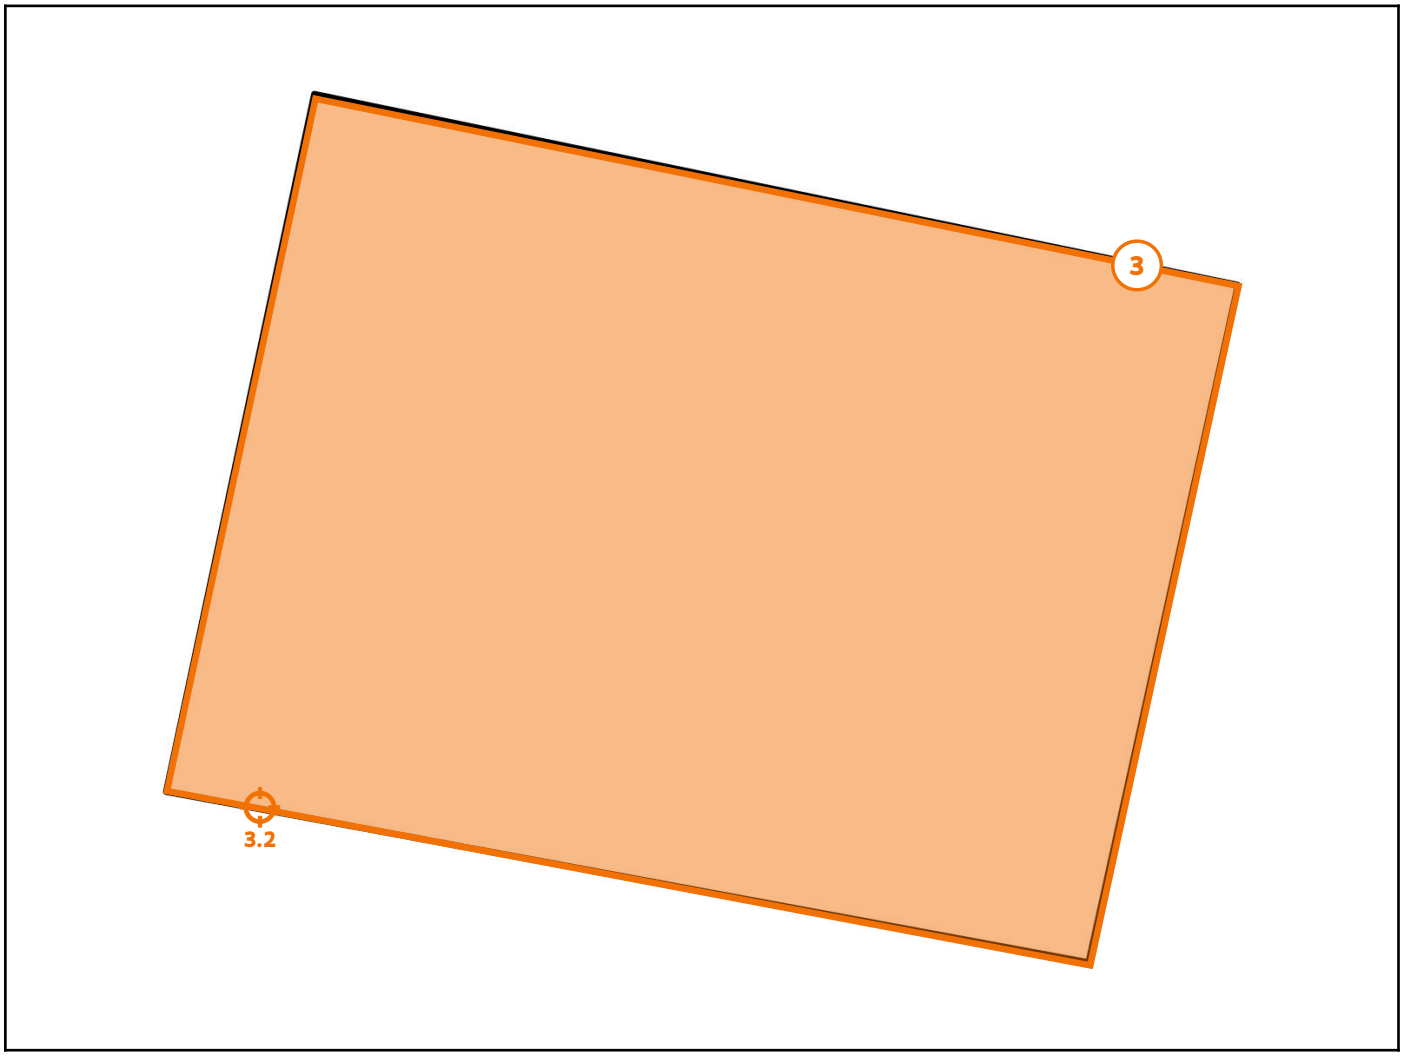
Plan 3.1: Afdak plan

Beschrijving	Type	Actie
3. Dak in golfplaten (cement)	Asbestmateriaal	Verwijderen
3.2 Code: MM8 Afdak golfplaat	Puntmonster	-

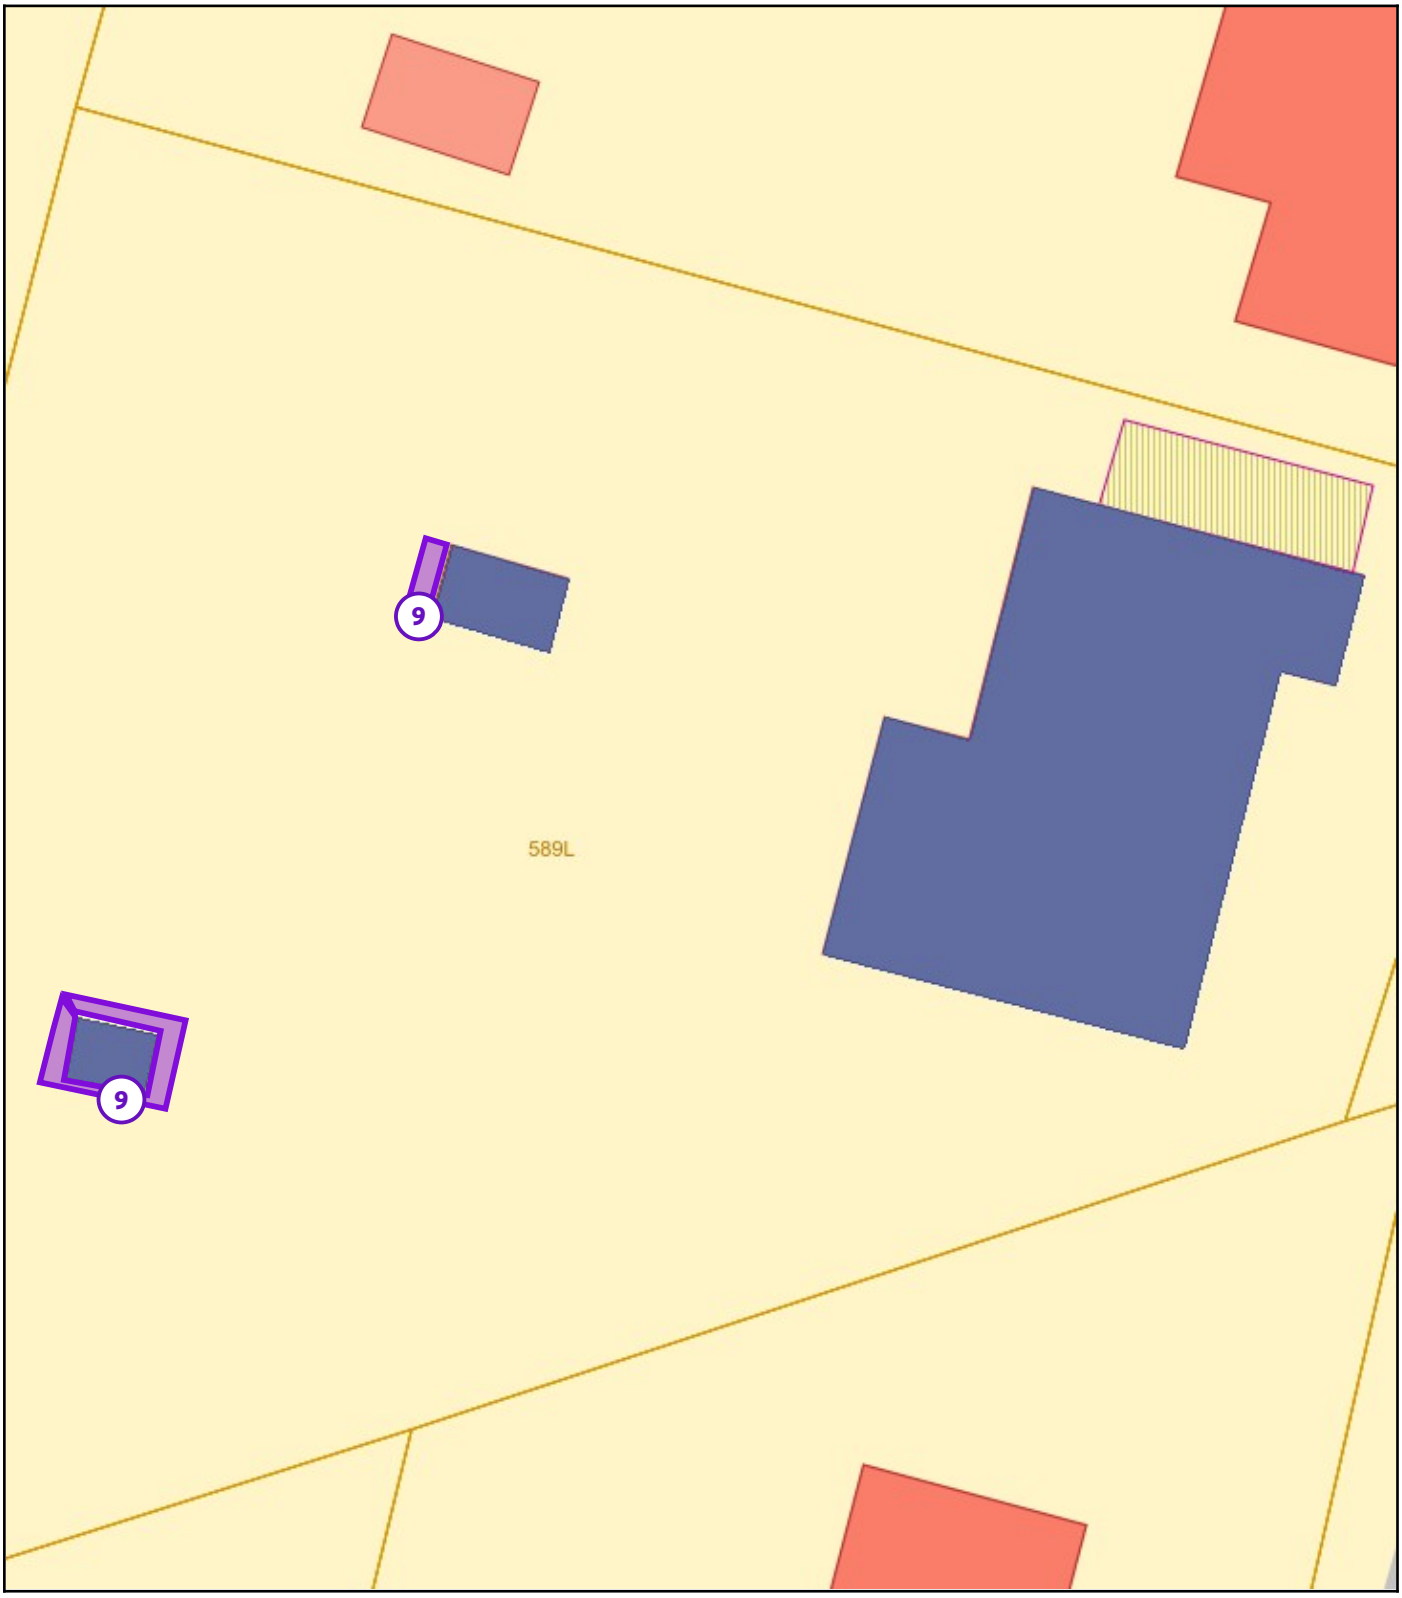
Plan 4.1: Afdruipzones/afvloeizones

9. Rond golfplaten dak	Afdruipzone/afvloeizone	-
