Asbestinventarisattest

Leirekenstraat 16, 9310 Aalst

Attestnummer : **20260927-000160.000**
Uitgegeven op : **27.09.2026**
Geldig tot : **27.09.2031**

Niet-asbestveilig

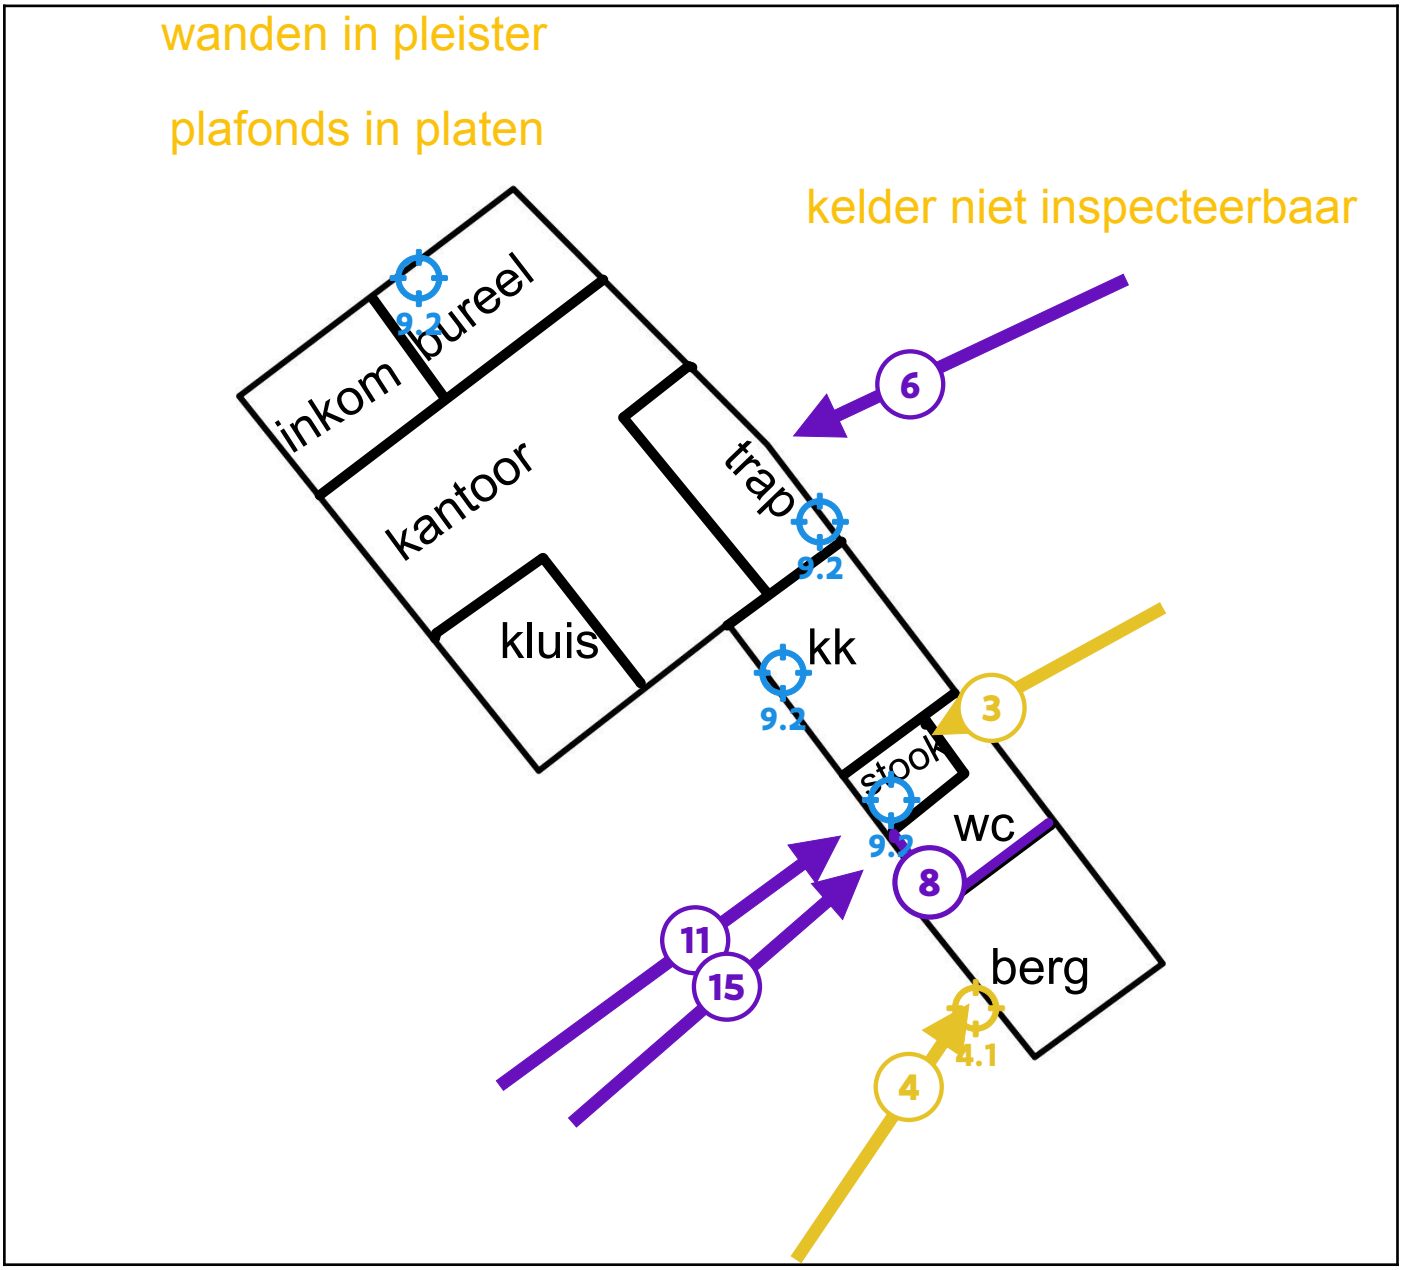
Plan 1.1: Hoofdgebouw plan gvl

Beschrijving	Type	Actie
3. Asbest cement luikje	Asbestmateriaal	Zorgvuldig beheren
4. Asbest cement afvoerbuis	Asbestmateriaal	Zorgvuldig beheren
4.1 Code: Mm3	Puntmonster	-
6. Kelder niet inspecteerbaar	Beperking	-

7. 21. Plafond type: Plaatmateriaal	Advies	-
8. 6. faiancelijm achter tegels	Advies	-
9. 1. pleisterwerk wanden	Geen asbest	-
9.2 Code: mm01	Mengmonster	-
11. 7. Ketel: Geen asbest verdachte pakkingen waarneembaar	Overige ruimte of materiaal	-
15. 8. buisisolatie verwarmingsbuizen: niet aanwezig	Overige ruimte of materiaal	-

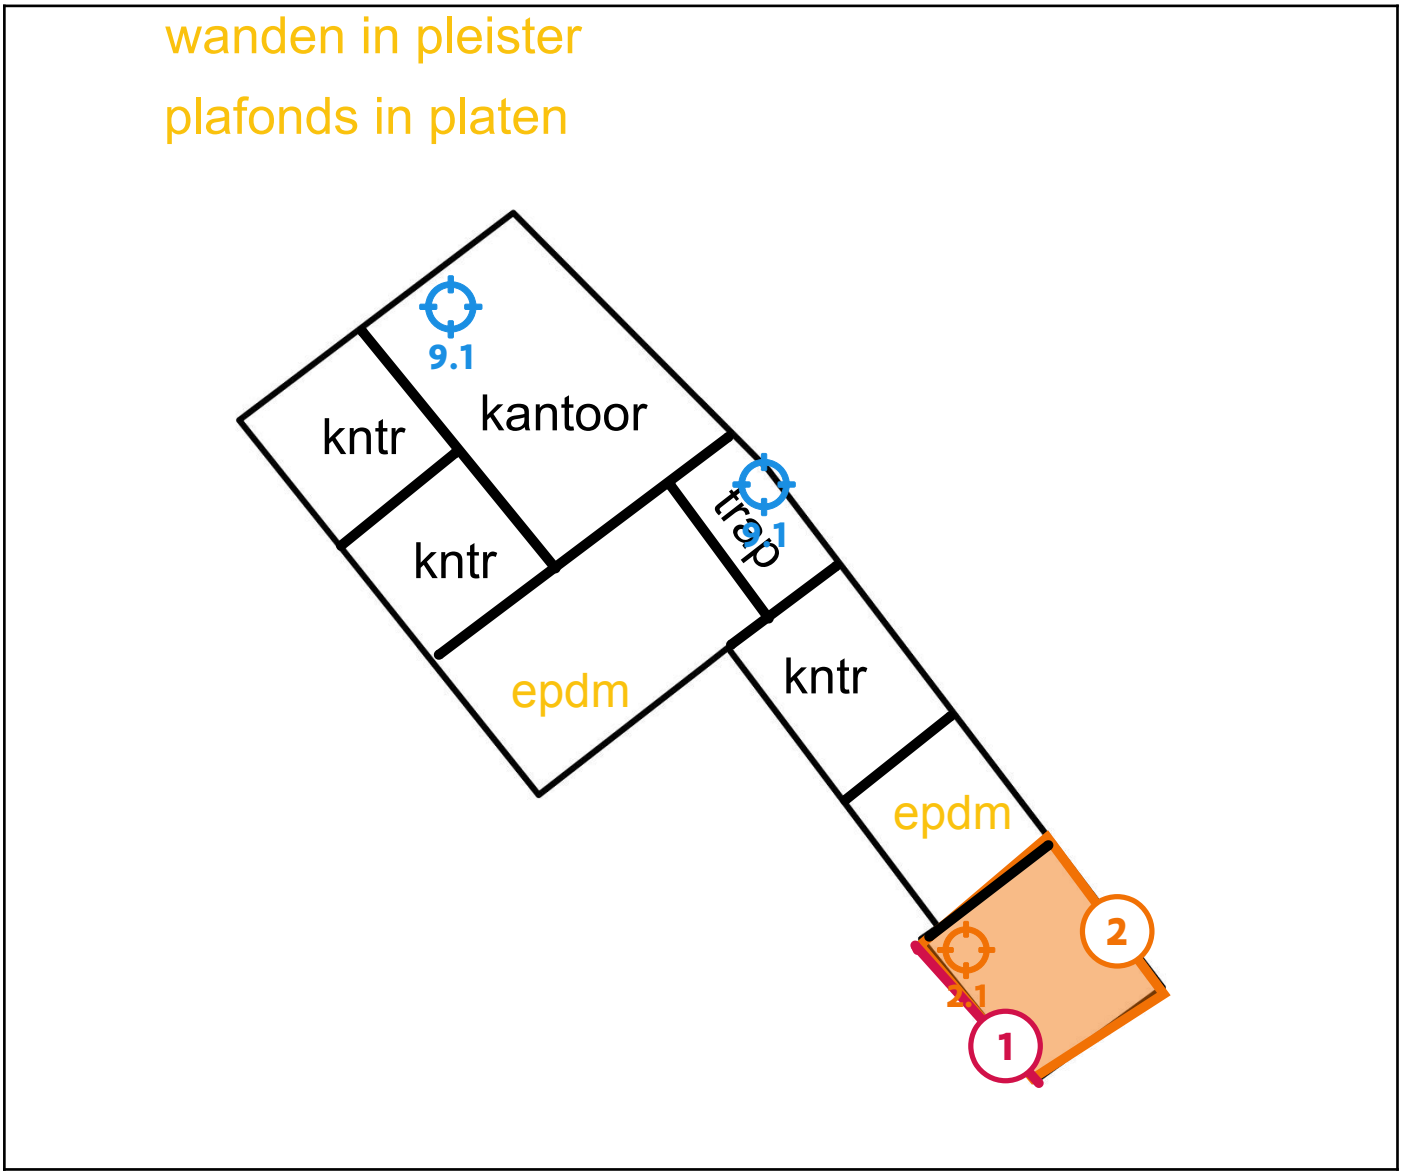
Plan 1.2: Hoofdgebouw plan 1e

Beschrijving	Type	Actie
1. Sediment en slib in goot	Asbestmateriaal	Dringend verwijderen
2. golfplaten dak	Asbestmateriaal	Verwijderen
2.1 Code: Mm4	Puntmonster	-
7. 21. Plafond type: Plaatmateriaal	Advies	-
9. 1. pleisterwerk wanden	Geen asbest	-

9.1 Code: Mm2	Mengmonster	-
10. Plat dak EPDM	Overige ruimte of materiaal	-

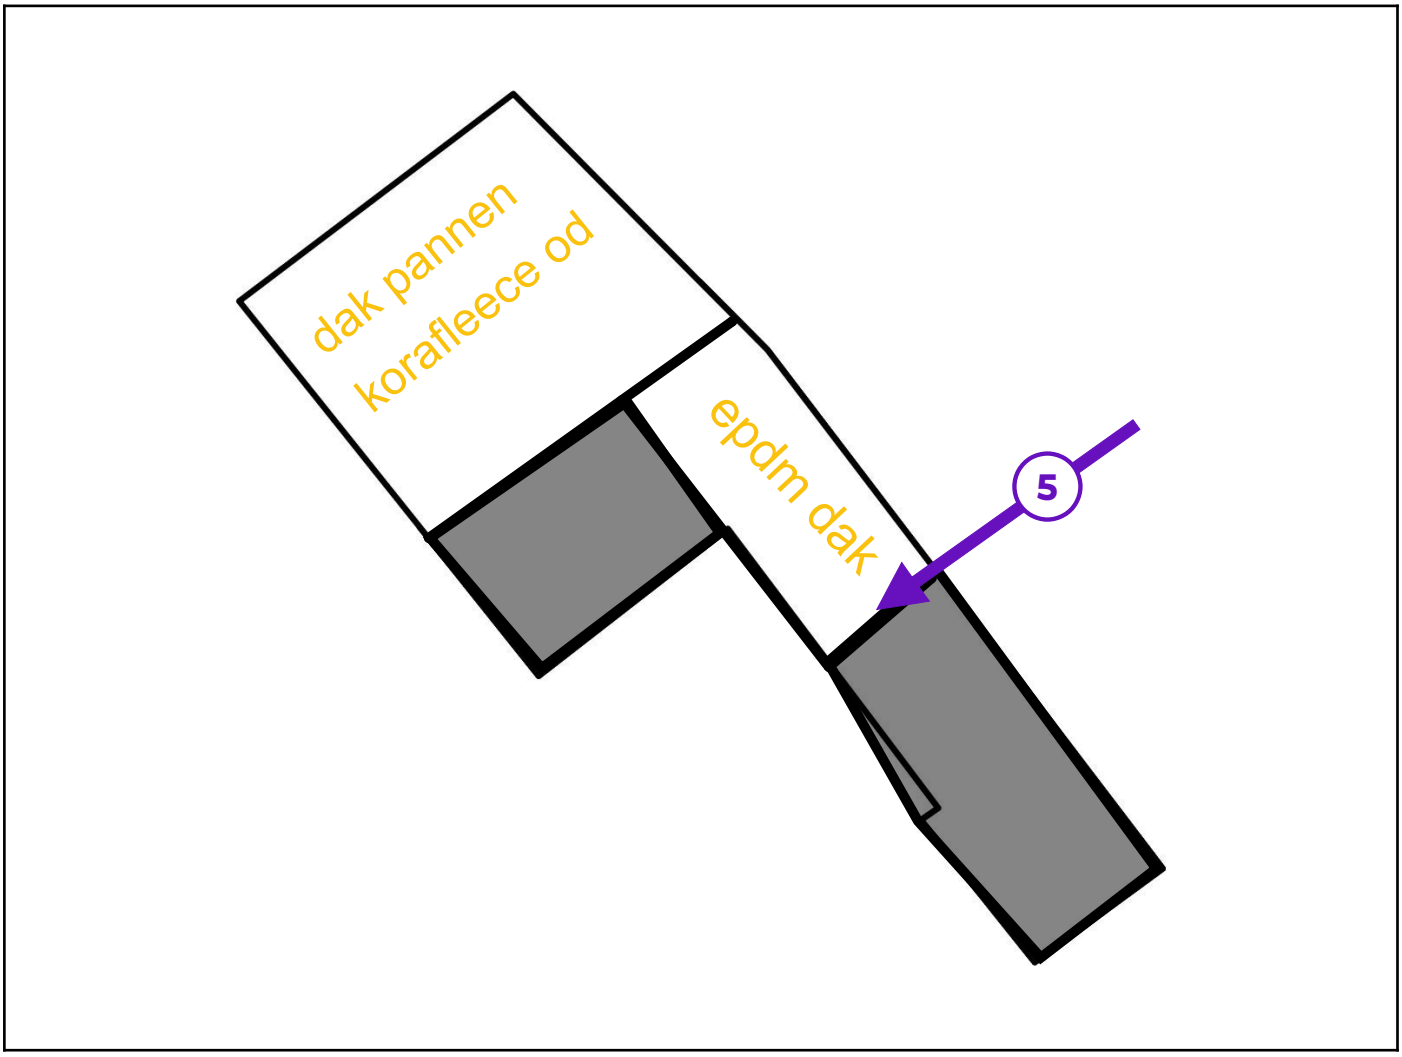
Plan 1.3: Hoofdgebouw plan dak

Beschrijving	Type	Actie
5. 31. Binnenkant schouw	Beperking	-
10. Plat dak EPDM	Overige ruimte of materiaal	-
12. 92. Onderdak type: niet asbest verdacht	Overige ruimte of materiaal	-
14. 3. Dak type: niet asbest verdacht	Overige ruimte of materiaal	-

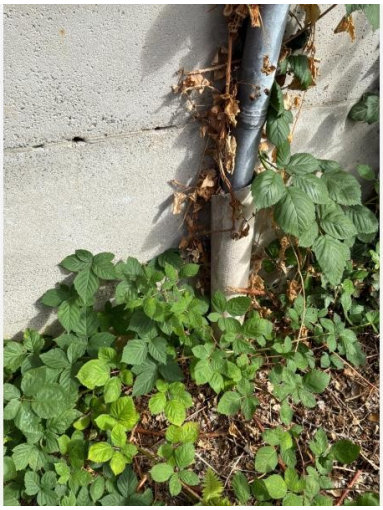
Fiche 4: Asbest cement afvoerbuis

Eindbeoordeling materiaalrisico	Laag materiaalrisico en/of verlaagde kans op vezelvrijgave

Gebondenheid	Categorie 1: hechtgebonden in oorsprong
Asbestsoort (vezeltype)	Alleen chrysotiel aanwezig
Asbestconcentratie	Laag (< 50%)
Afschermingsgraad van het gehele materiaal	Geheel of deels vrij aan binnenluchtstromen
Toestand van het materiaal	Licht beschadigd, licht verweerd. Intacte calciumsilicaatplaat of materiaal met categorie 3-gebondenheid

#	Type	Referentie	Resultaat
4.1	Puntmonster	Mm3	Chrysotiel

Beschrijving	Asbest cement afvoerbuis
Omgeving	Binnen
Primaire drager	Infrastructuur hemelwater (opvang en afvoer)
Asbestmateriaal	Buis, koker, leiding, pijp, doorvoer
Bindmiddel van asbestmateriaal	Cement
Gebondenheid op basis van bindmiddel	Hecht
Hoeveelheid (lengte - omtrek - dikte - aantal)	• 5,00 m - 150,00 cm - 1,00 cm - 1 stuk
Totaal volume	0,075 m^3
Eenvoudig bereikbaar	Nee • Het asbestmateriaal is bedekt (uitgezonderd laag verf, coating, behang, kunststof, textiel) en het wegnemen van het bedekkende materiaal kan niet zonder het bedekkende materiaal te beschadigen.
Bevestigingswijze	• Geklemd
Identificatiemethode	Een monstername door de asbestdeskundige met laboanalyse door een asbestlabo.
Destructieve handeling voor identificatie	Nee
Opmerking	Geschatte hoeveelheid.

- Zorg voor een veilig beheer. Vermijd het beschadigen van het asbestmateriaal. Controleer de toestand jaarlijks op wijzigingen.
- Zorg voor een veilig beheer en verwijder dit asbestmateriaal wanneer het bij werken eenvoudig bereikbaar wordt. Controleer de toestand jaarlijks op wijzigingen.
- Voer bijkomende staalname(s) uit.

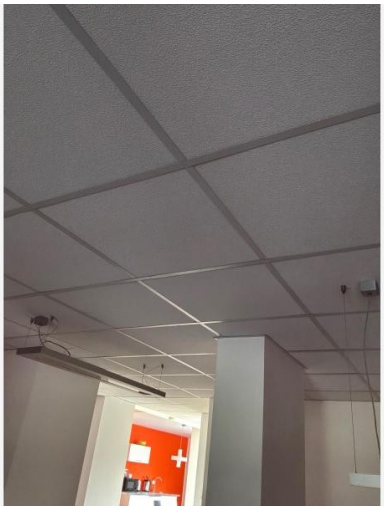
Fiche 7: 21. Plafond type: Plaatmateriaal

Dit type plafond is niet asbest verdacht. Er kan echter geen uitspraak gedaan worden over de achterligende delen. Hier kunnen zich mogelijk nog verdacht materialen bevinden.

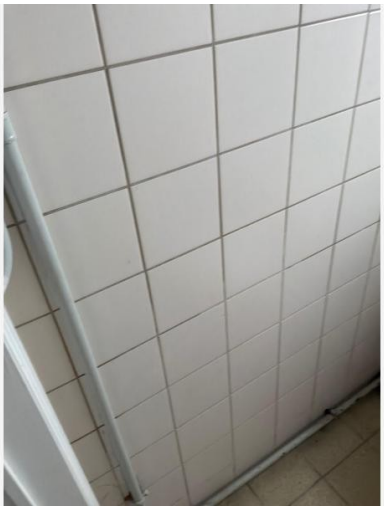
Fiche 8: 6. faiancelijm achter tegels

Mogelijk bevinden zich achter deze tegels verdachte lijmen. Bij werken aan de tegels is een aanvullend onderzoek aangewezen om de aard van de lijmen te bepalen.

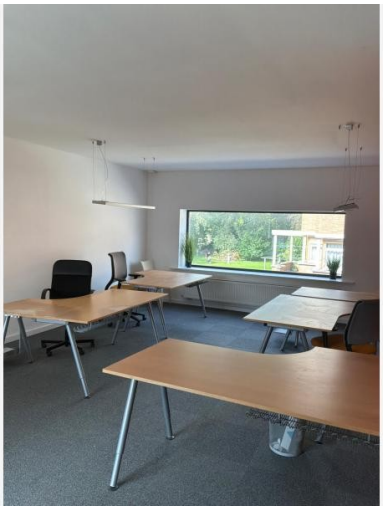
Fiche 9: 1. pleisterwerk wanden

Geen asbest

#	Type	Referentie	Resultaat
9.1	Mengmonster	Mm2	Geen asbest
9.2	Mengmonster	mm01	Geen asbest

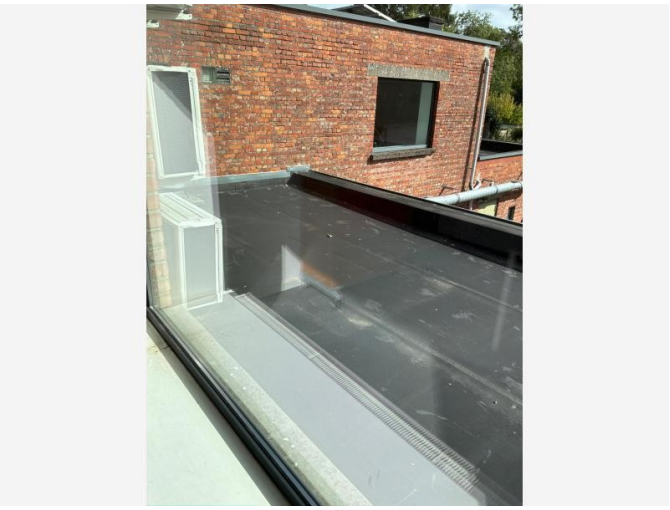
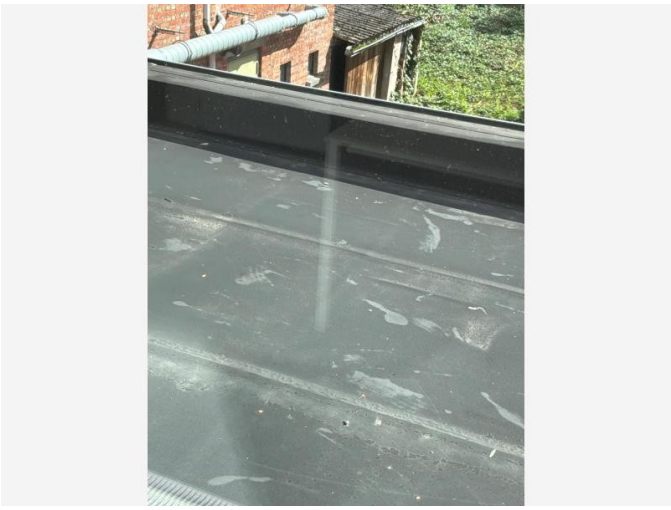
Beschrijving	Notitie	Terug te vinden op plannen
Fiche 10: Plat dak EPDM	Plat dak EPDM is niet asbest verdacht. Enkel de bovenste laag was waarneembaar. Er kan geen uitspraak gedaan worden over mogelijks ondergelegen lagen.	Plan 1.2: Hoofdgebouw plan 1e Plan 1.3: Hoofdgebouw plan dak
Fiche 11: 7. Ketel: Geen asbest verdachte pakkingen waarneembaar	Aan de ketel zijn geen asbest verdachte pakkingen waar te nemen. Indien de ketel een bouwjaar van voor 2001 heeft kunnen er zich mogelijks binnen in de ketel nog asbest verdachte pakkingen bevinden.	Plan 1.1: Hoofdgebouw plan gvl
Fiche 12: 92. Onderdak type: niet asbest verdacht	Dit onderdak type is niet asbest verdacht. (Deze zijn steeksproefsgewijs vastgesteld en kunnen, indien de vastelling dit niet toeliet, geen uitspraak doen over het volledige onderdak.)	Plan 1.3: Hoofdgebouw plan dak
Fiche 13: 4. mastiek type: niet asbest verdacht	Aanwezig in alle ramen, buiten de andere aangeduide types. Dit type mastiek is niet asbest verdacht	-

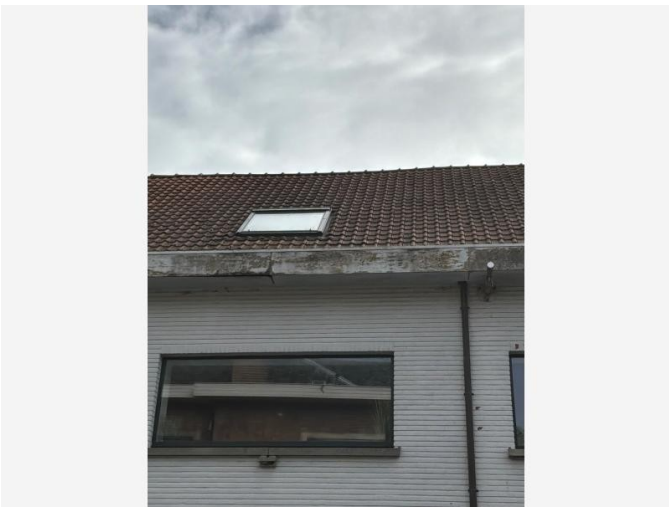
Fiche 14: 3. Dak type: niet asbest verdacht	Dit dak type is niet asbest verdacht.	Plan 1.3: Hoofdgebouw plan dak

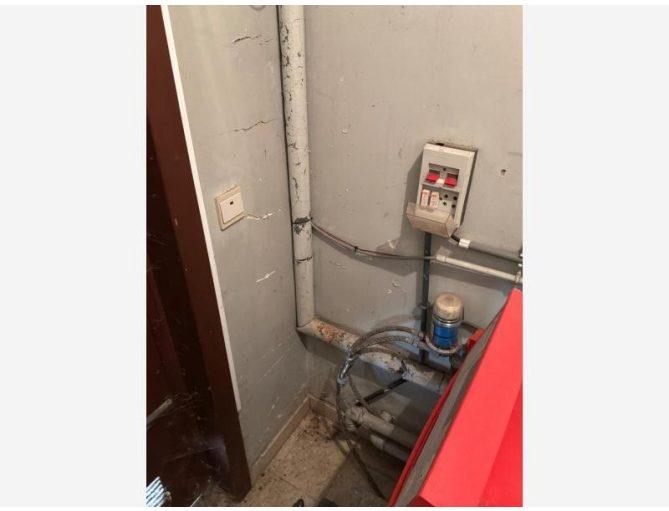
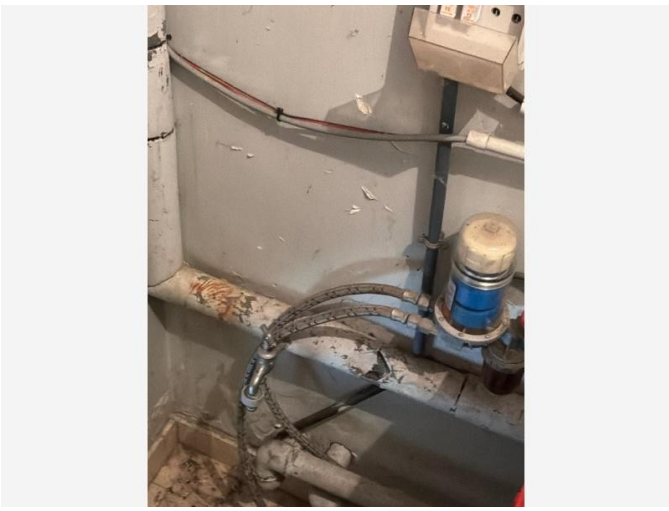
Beschrijving	Notitie	Terug te vinden op plannen
Fiche 15: 8. buisisolatie verwarmingsbuizen: niet aanwezig	Deze toepassing is niet asbest verdacht.	Plan 1.1: Hoofdgebouw plan gvl
Fiche 16: Lift: niet aanwezig	In deze eenheid is geen liftinfrastructuur aanwezig.	-
