Asbestinventarisattest

Zeelaan 157/0701, 8660 De Panne

Attestnummer : **20261008-000225.000**
Uitgegeven op : **08.10.2026**
Geldig tot : **08.10.2036**

Asbestveilig (maar niet asbestvrij)

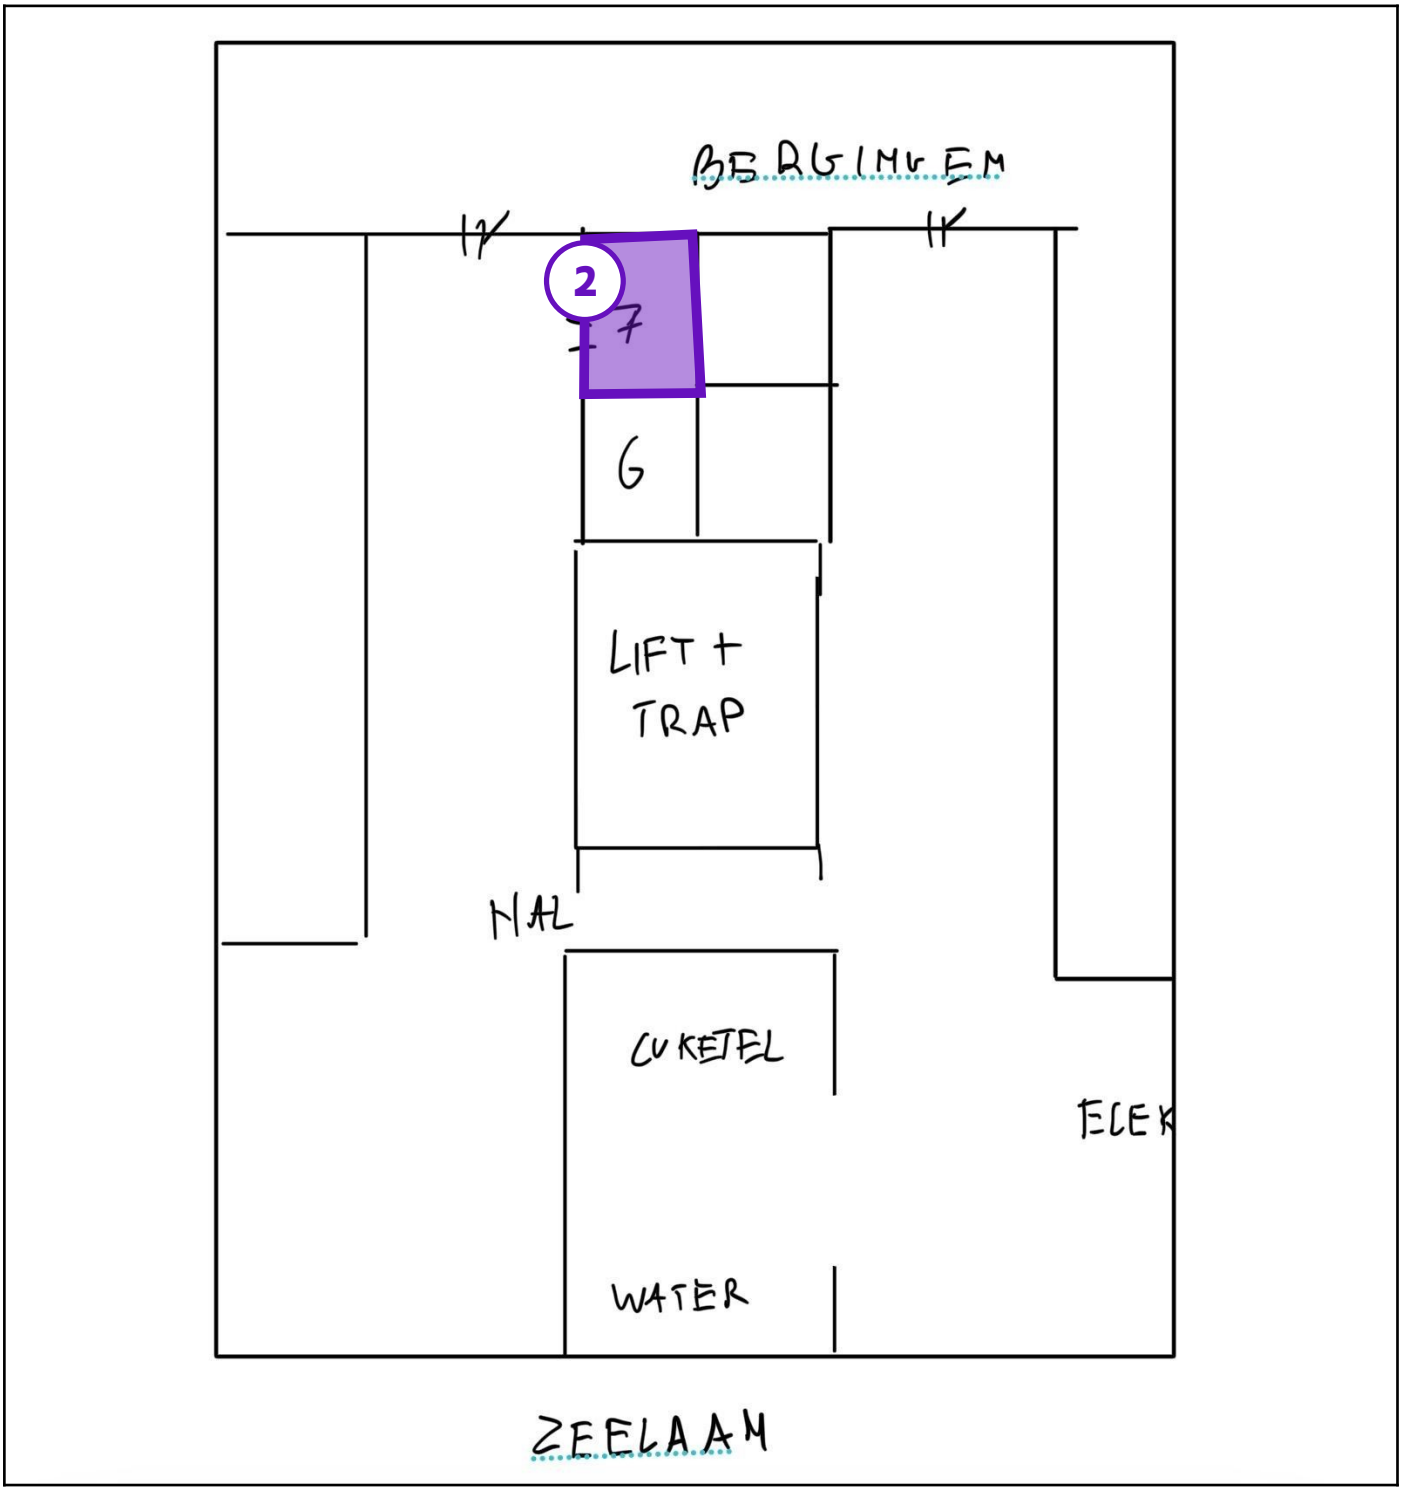
Plan 1.1: Berging nr.7

Beschrijving	Type	Actie
2. Berging nr.7 (bij appartementen) Niet verdacht	Advies	-

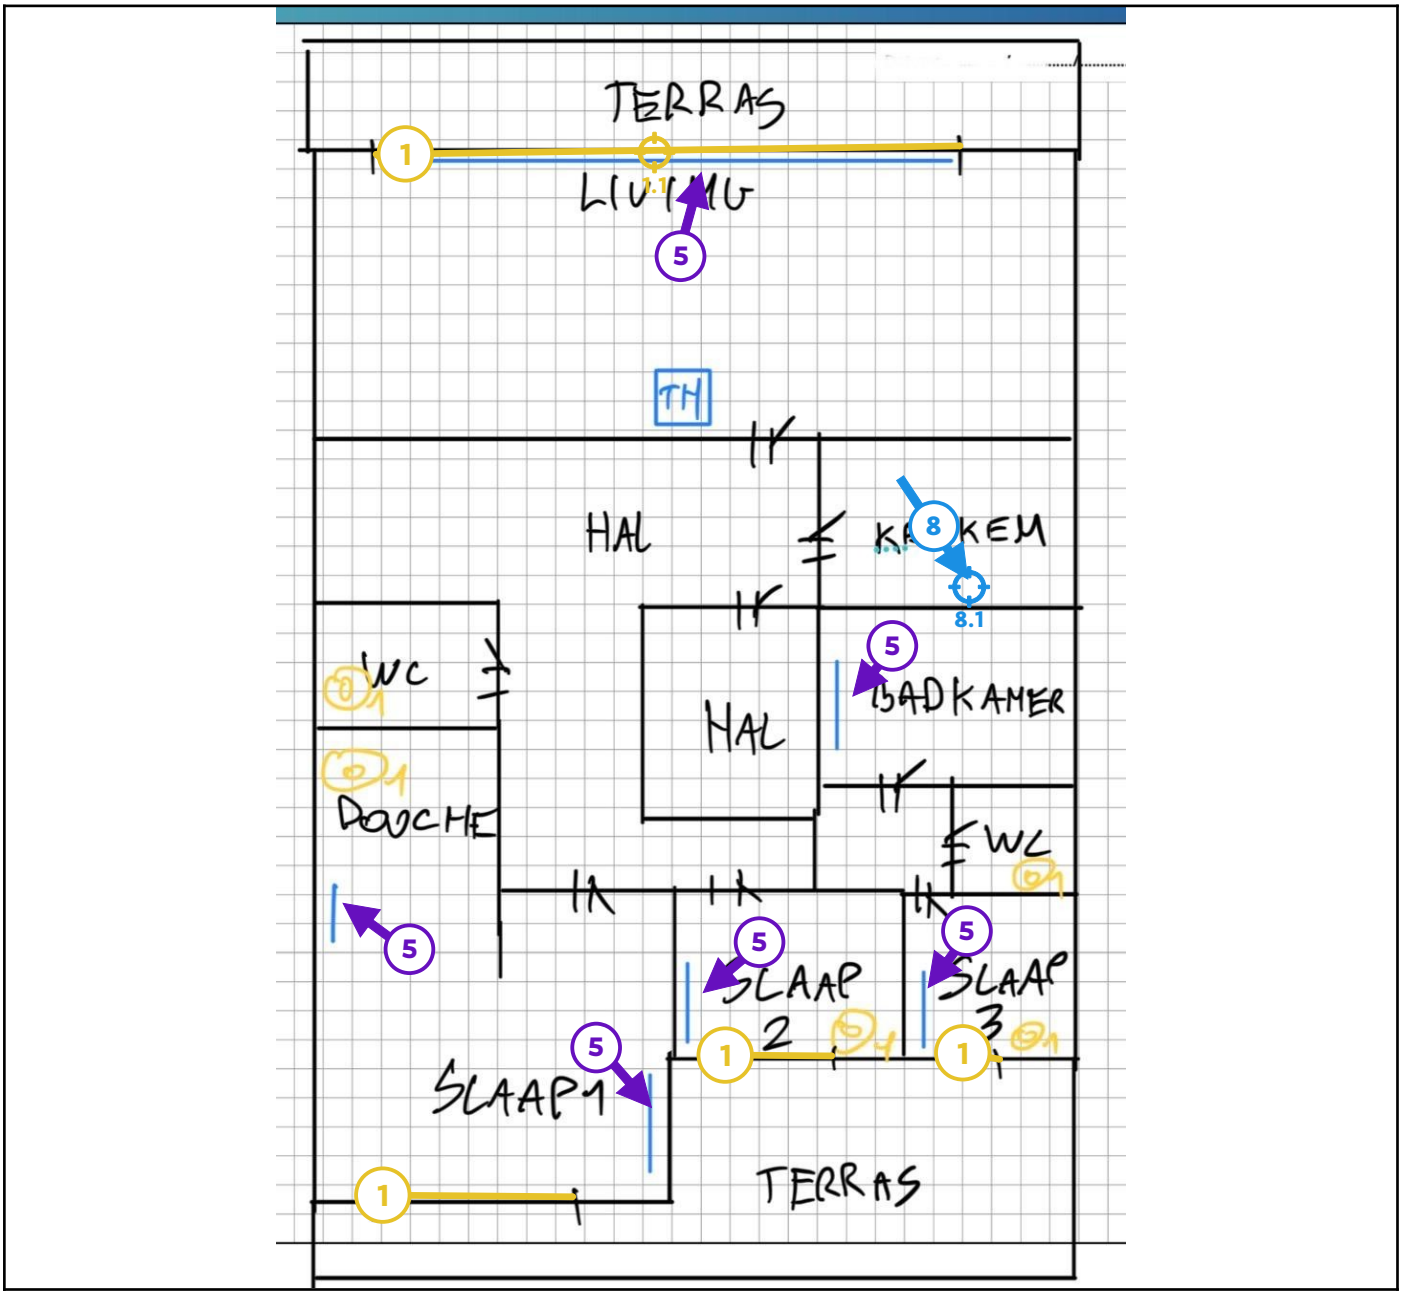
Plan 2.1: Appartement

Beschrijving	Type	Actie
1. Mastiek/kit tussen muur en profiel buiten	Asbestmateriaal	Zorgvuldig beheren
1.1 Code: M01	Puntmonster	-
5. Radiatoren - Dichtingen	Advies	-
8. Ontdreuningsplaat/anti-dreunplaat onder	Geen asbest	-

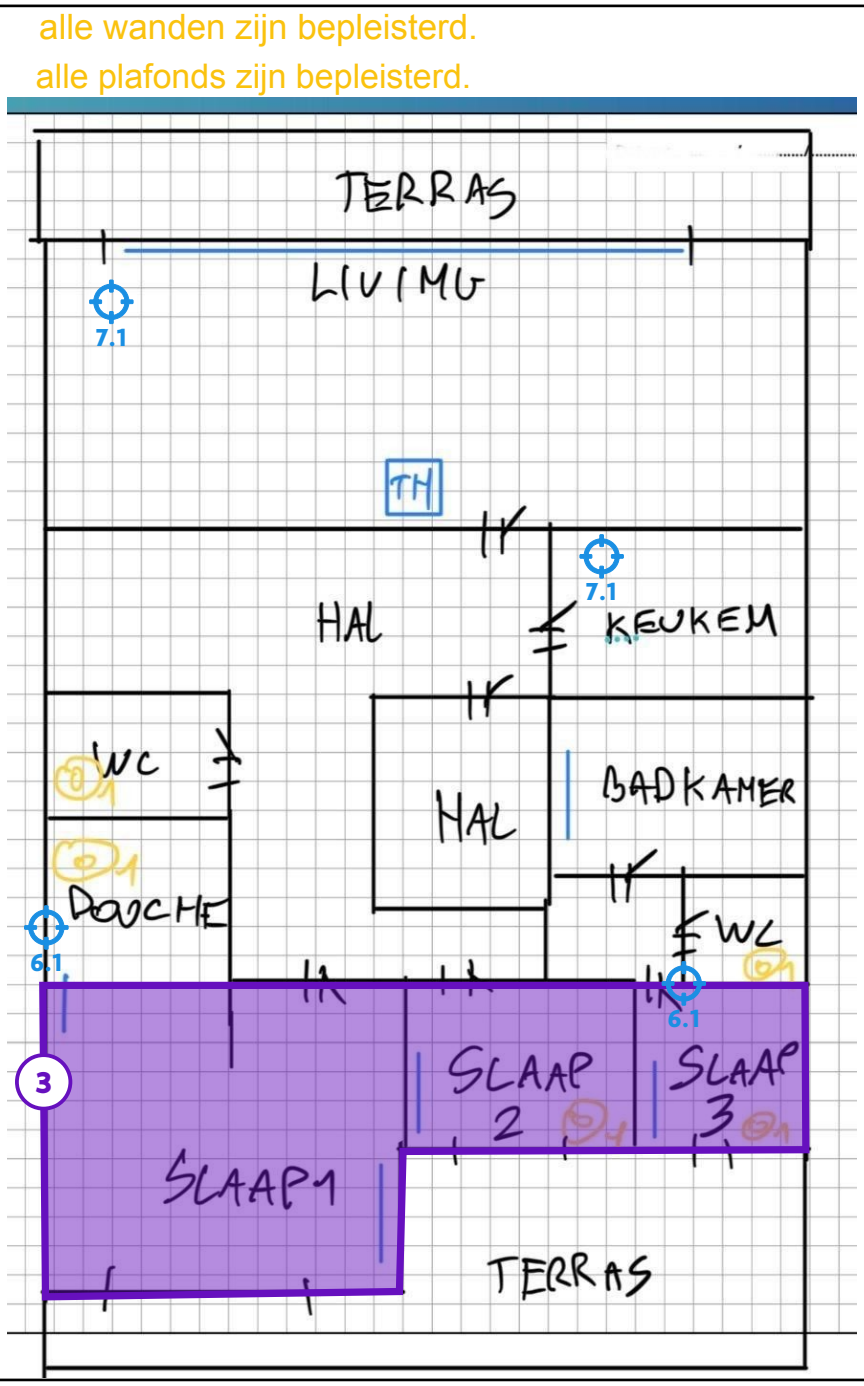
Plan 2.2: Appartement

Beschrijving	Type	Actie
3. Vloerbekleding - Niet verdacht slaapkamers	Advies	-
6. Pleisterwerk wanden	Geen asbest	-
6.1 Code: M04	Mengmonster	-

7. Pleisterwerk plafonds	Geen asbest	-
7.1 Code: M03	Mengmonster	-

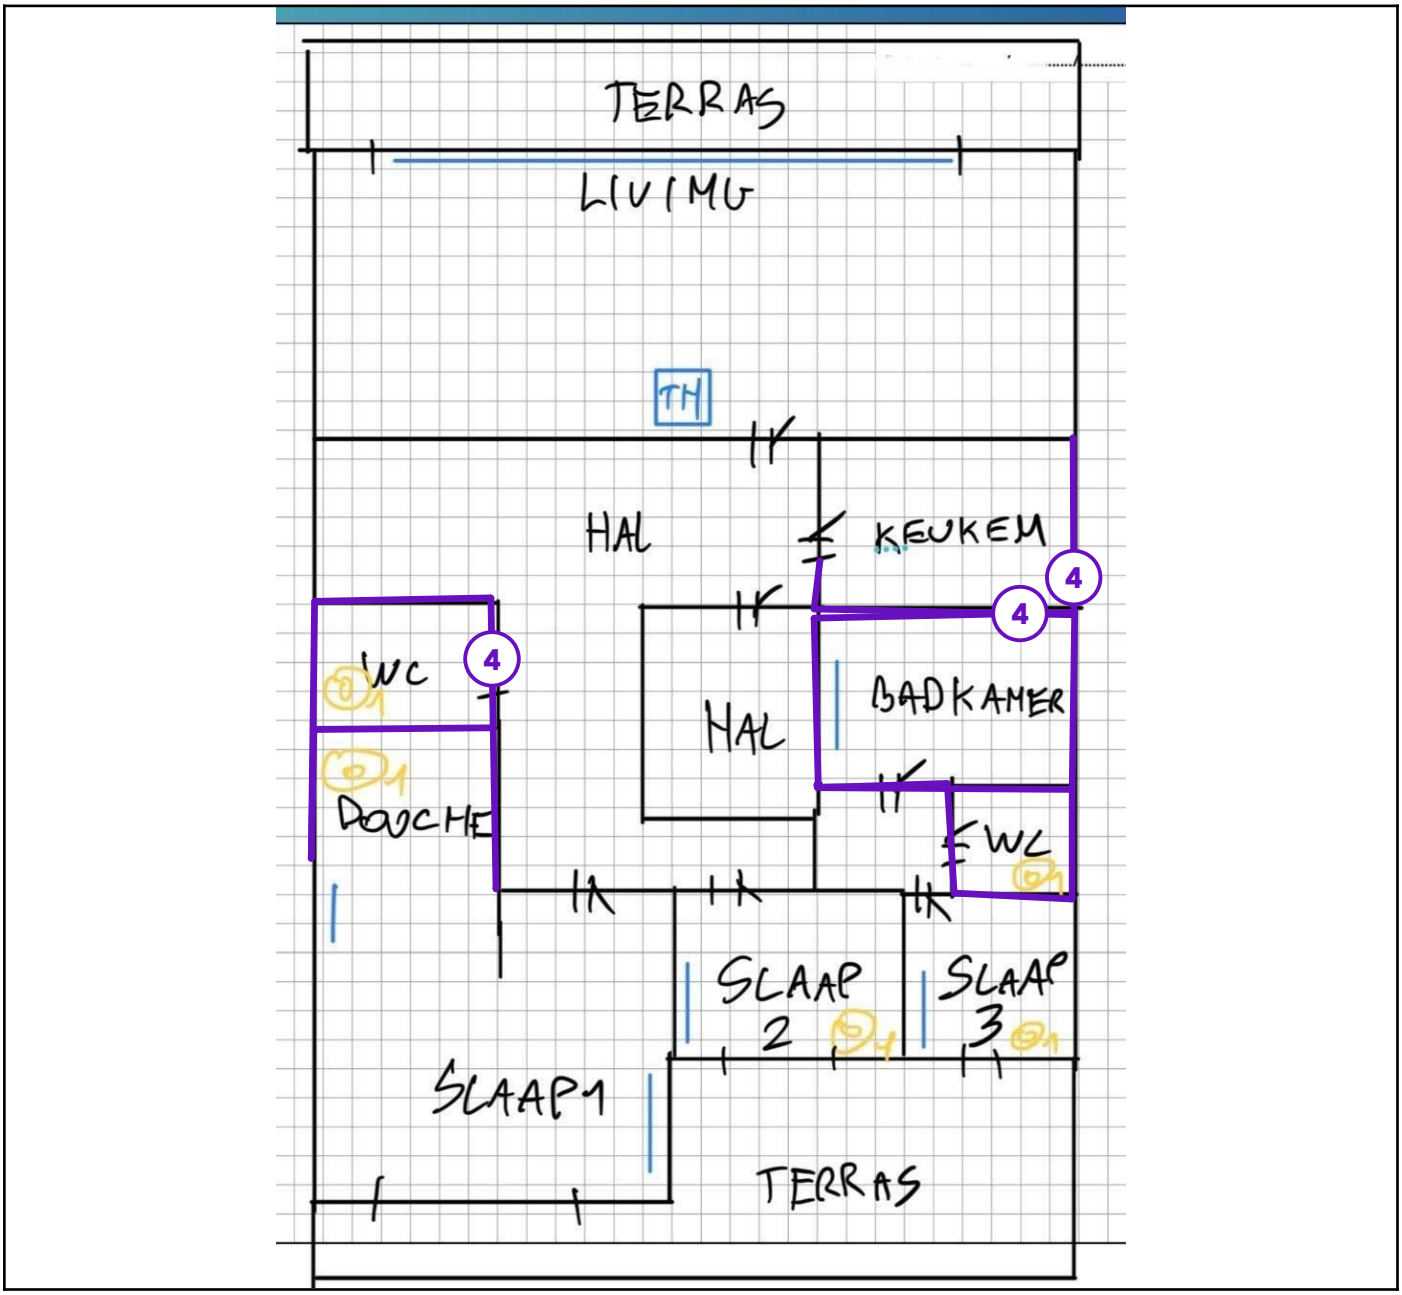
Plan 2.3: Appartement

Beschrijving	Type	Actie
4. Tegellijm achter wandtegels & plinten keuken, badkamer, wc	Advies	-

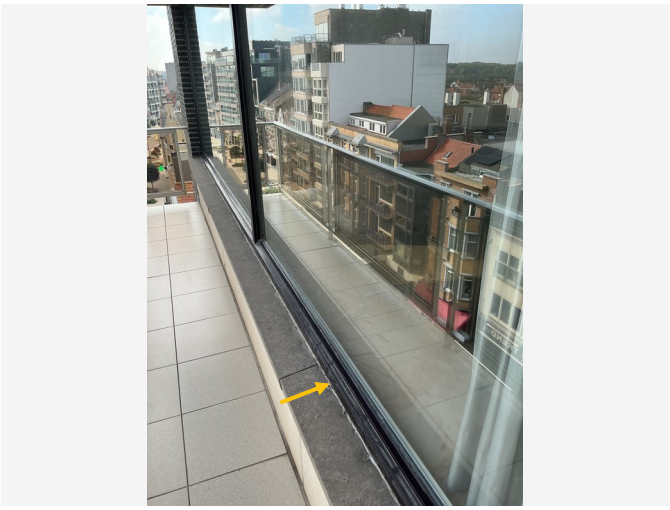
Fiche 1: Mastiek/kit tussen muur en profiel buiten

Asbestmateriaal

Conclusie

Het asbestmateriaal valt onder de mijlpaal van 2040.

Eindbeoordeling materiaalrisico	Laag materiaalrisico en/of verlaagde kans op vezelvrijgave

#	Type	Referentie	Resultaat
1.1	Puntmonster	M01	Chrysotiel

- Zorg voor een veilig beheer. Vermijd het beschadigen van het asbestmateriaal. Controleer de toestand jaarlijks op wijzigingen.

- Eenvoudige handelingen: mag via doe-het-zelf of door werknemer(s) met opleidingsattest eenvoudige handelingen
  Bij het uitvoeren van eenvoudige handelingen, zoals toegestaan via doe-het-zelfmethoden of door werknemers met een opleidingsattest, is het gebruik van de juiste persoonlijke beschermingsmiddelen (PBM's) verplicht om blootstelling aan asbestvezels te voorkomen. Wij adviseren echter om asbest te laten verwijderen door een werknemer met opleidingscertificaat. Maar het is ook toegestaan via de doe-het-zelfmethode, mits de juiste voorzorgsmaatregelen en PBM's in acht worden genomen. De te gebruiken PBM's zijn:

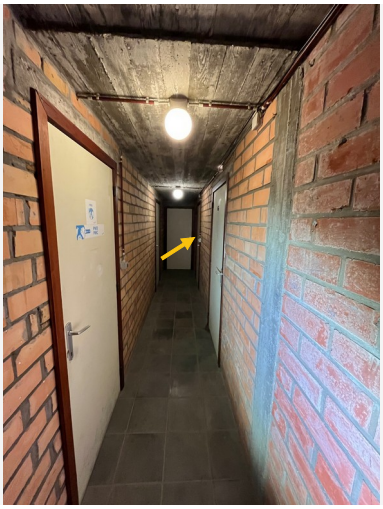
Fiche 2: Berging nr.7 (bij appartementen) Niet verdacht

De berging is geïnspecteerd. Er zijn geen visueel waarneembare asbestverdachte materialen aangetroffen.

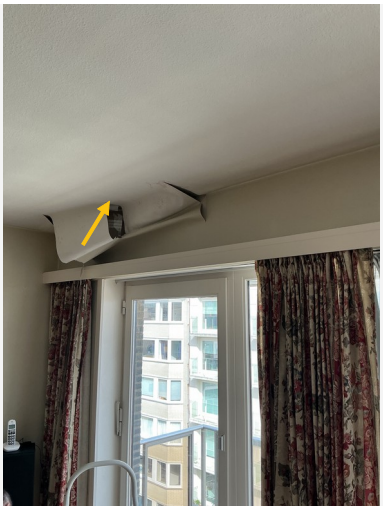
Fiche 7: Pleisterwerk plafonds

Geen asbest

#	Type	Referentie	Resultaat
7.1	Mengmonster	M03	Geen asbest

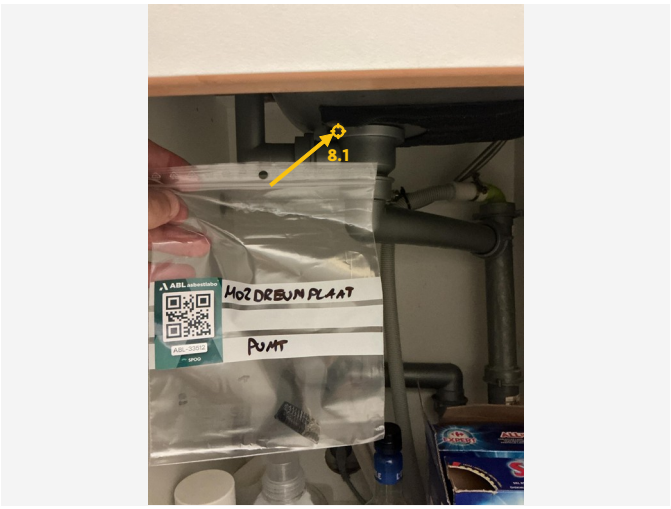
Fiche 8: Ontdreuningsplaat/anti-dreunplaat onder spoelbak keuken

Geen asbest

#	Type	Referentie	Resultaat
8.1	Puntmonster	M02	Geen asbest
