Asbestinventarisattest

Terhulpensesteenweg 105, 3090 Overijse

Attestnummer : **20261009-000029.001**
Uitgegeven op : **09.10.2026**
Geldig tot : **09.10.2036**

Niet-asbestveilig

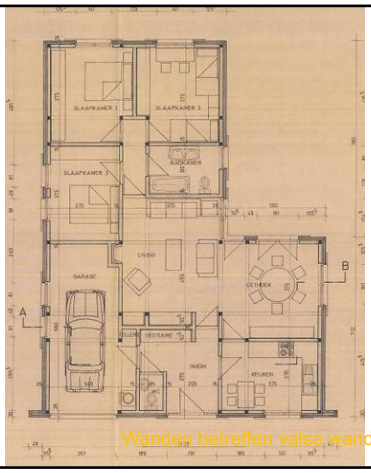
Plan 1.1: Plan woning wanden

Beschrijving	Type	Actie
4. Valse wanden	Overige ruimte of materiaal	-

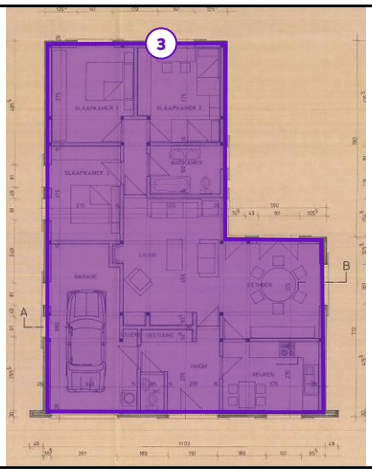
Plan 1.2: Plan woning plafonds

Beschrijving	Type	Actie
3. Valse plafonds 1	Advies	-

De valse plafonds bestaan uit houtwerk en gyproc. Het is niet duidelijk of er achteraan nog asbesthoudende materialen aanwezig zijn. Extra onderzoek bij werken is aangewezen.

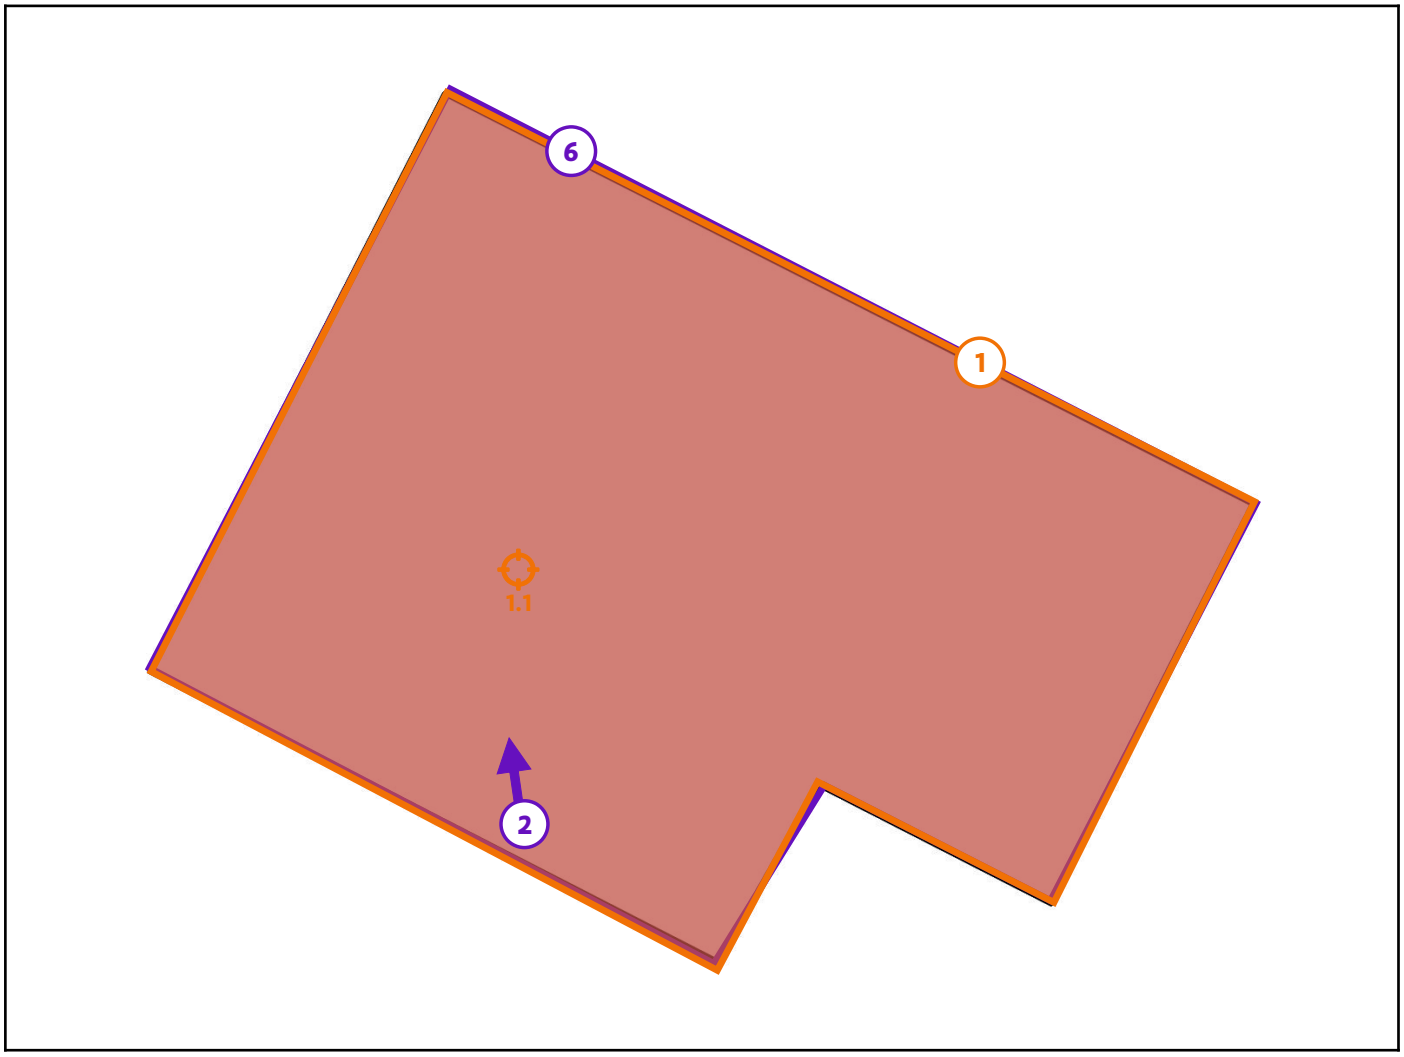
Plan 1.4: Woning plan

Beschrijving	Type	Actie
1. Dak/gevelleien (met staalname)	Asbestmateriaal	Verwijderen
1.1 Code: 1	Puntmonster	-
2. Schouw op het dak (beperkingsfiche)	Beperking	-
6. Onderdak soepel	Overige ruimte of materiaal	-

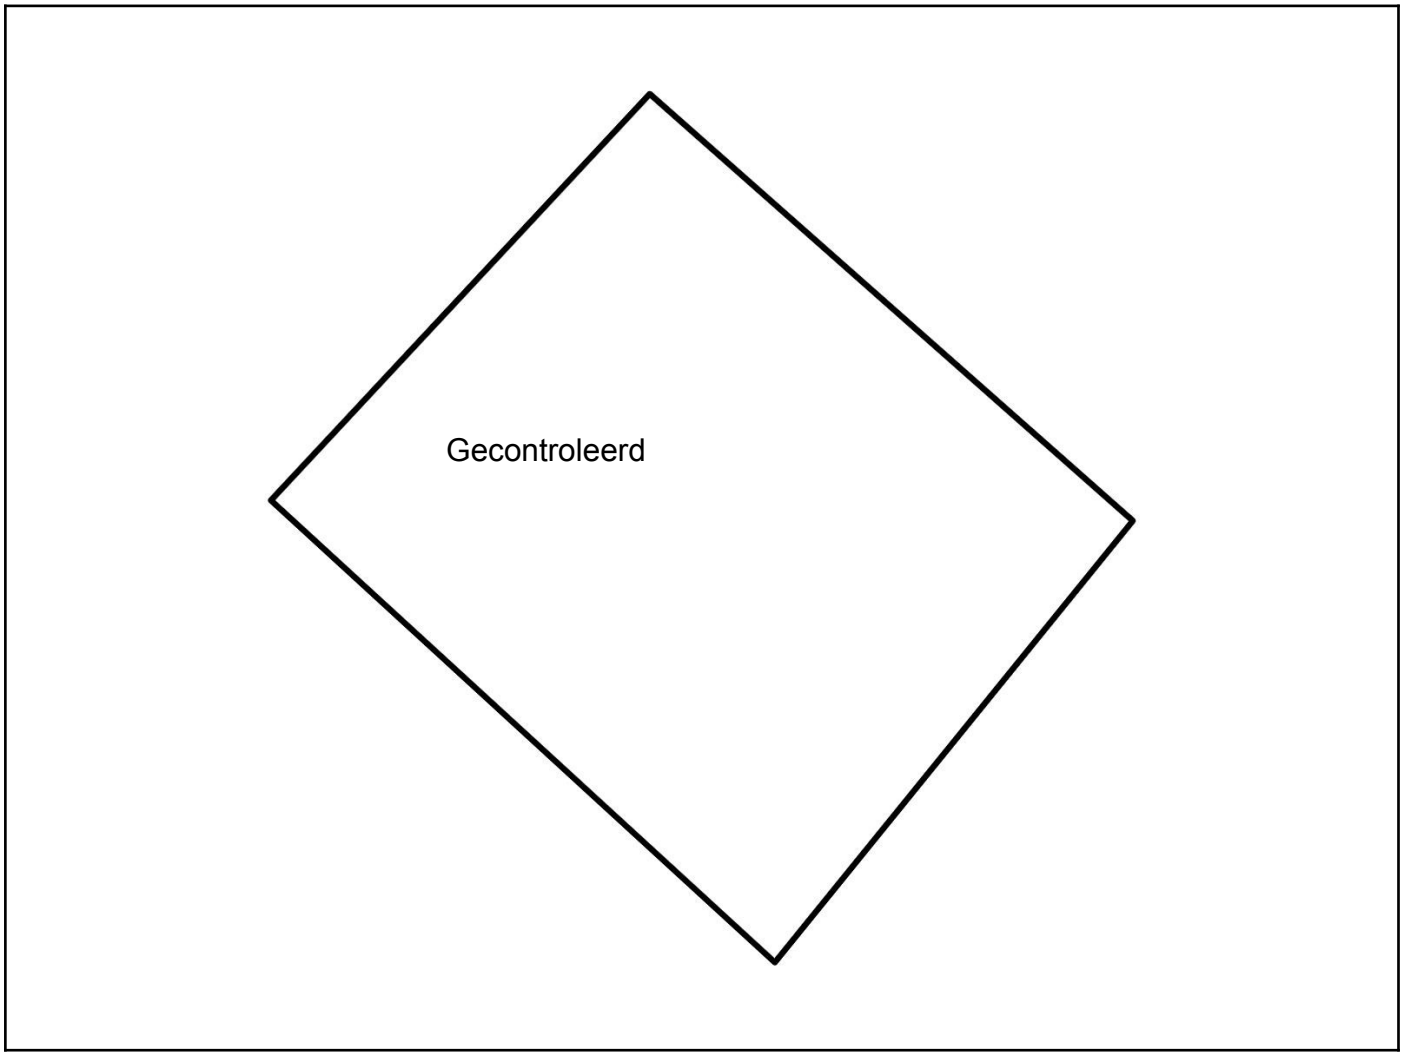
Plan 2.1: Tuinhuis plan

0 Asbestmaterialen

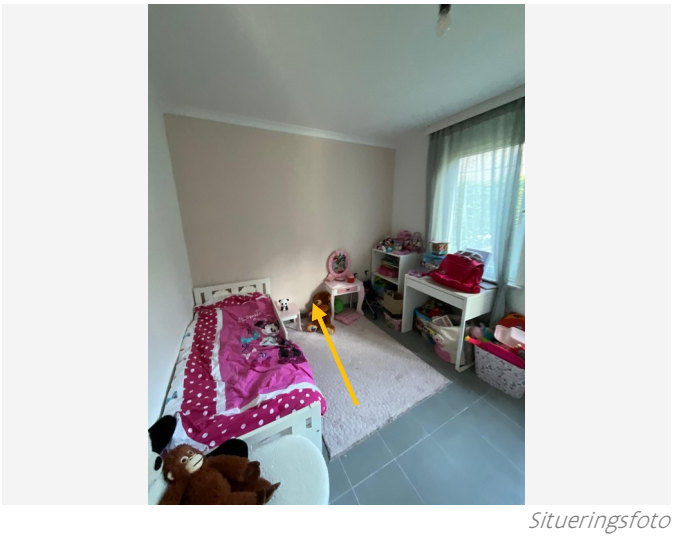
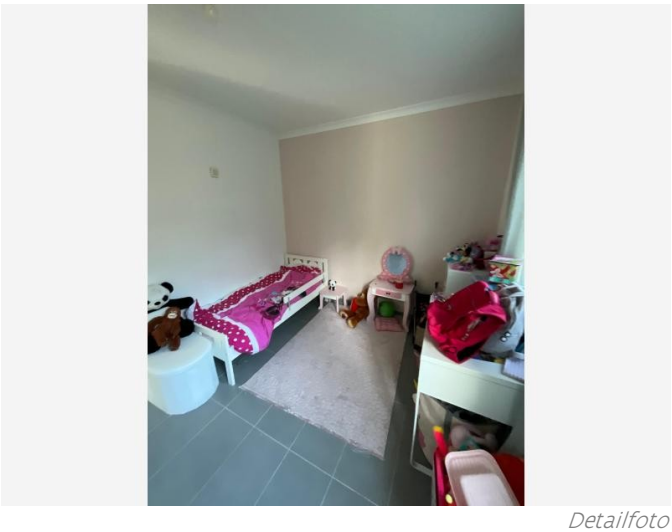
Beschrijving	Notitie	Terug te vinden op plannen
Fiche 4: Valse wanden	binnenwanden zijn afgewerkt met valse wanden. Het is niet duidelijk of er pleisterwerk of asbest toepassingen aanwezig zijn achter/op deze valse wanden, het is aangewezen om bijkomend onderzoek uit te voeren bij werken. Zonder destructieve handeling is het niet mogelijk om na te gaan of er asbesthoudende materialen aanwezig zijn achter de wand afwerking. Als bij sloop of renovatie blijkt dat er achter deze wanden nog pleisterwerk of asbest verdachte toepassingen aanwezig zijn, moet dit bemonsterd worden.	Plan 1.1: Plan woning wanden
Fiche 5: Kit niet verdacht (visueel vastgesteld)	De gebruikte siliconen kit is niet asbestverdacht	-
Fiche 6: Onderdak soepel	Het onderdak is soepel en is bij deze niet asbest verdacht	Plan 1.4: Woning plan
