# Asbestinventarisattest

Rommersheide J 7, 2960 Brecht

Attestnummer : **20260914-000225.000**
Uitgegeven op : **14.09.2026**
Geldig tot : **14.09.2036**

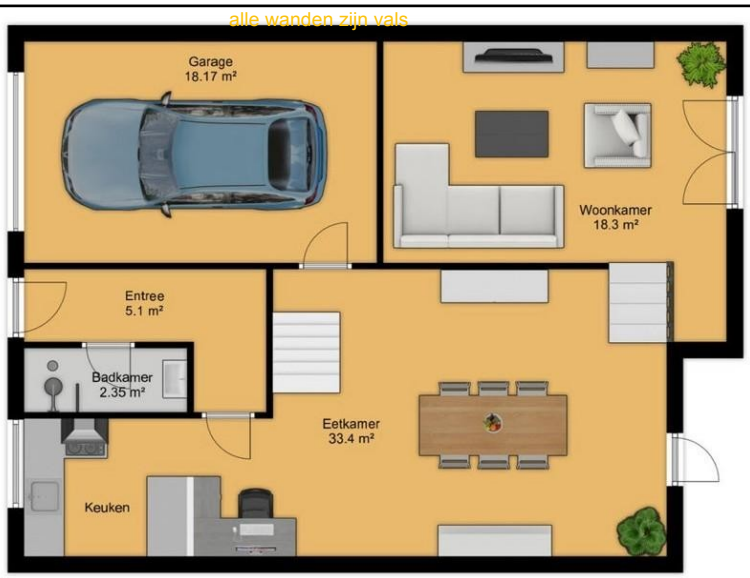
# Plan 1.1: Gelijkvloers

| Beschrijving | Type | Actie |
|---|---|---|
| 5. Valse wanden | Advies | - |

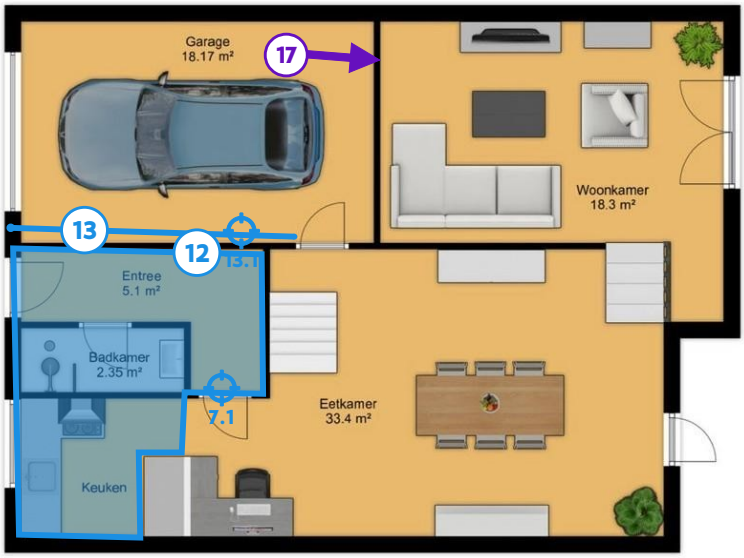
# Plan 1.2: Gelijkvloers

| Beschrijving | Type | Actie |
|---|---|---|
| 7. Vinylvloer met kartonlaag losliggend badkamer, gang en keuken. | Geen asbest | - |
| 12. Vinylvloer met kartonlaag losliggend bovenverdieping | Geen asbest | - |
| 13. shingles origineel dak in de garage | Geen asbest | - |
| 17. CV Ketel niet verdacht | Overige ruimte of materiaal | - |

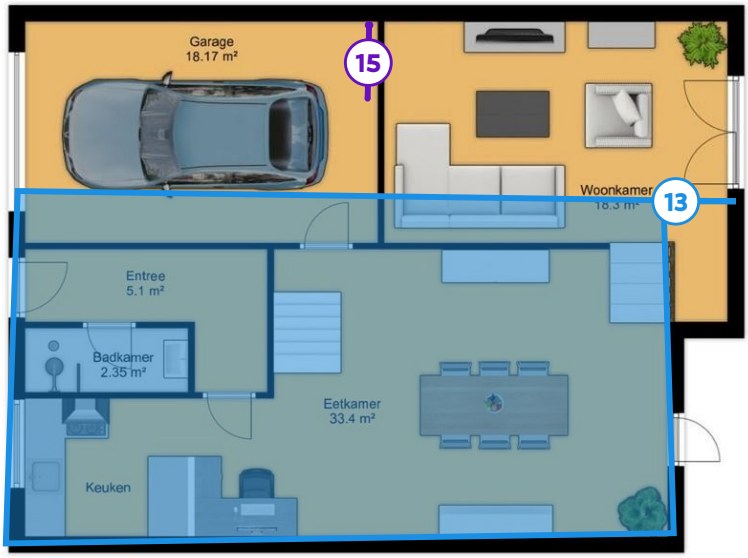
# Plan 1.3: Gelijkvloers

| Beschrijving | Type | Actie |
|---|---|---|
| 13. shingles origineel dak in de garage | Geen asbest | - |
| 15. Leidingisolatie garage onder cv-ketel: niet verdacht | Overige ruimte of materiaal | - |

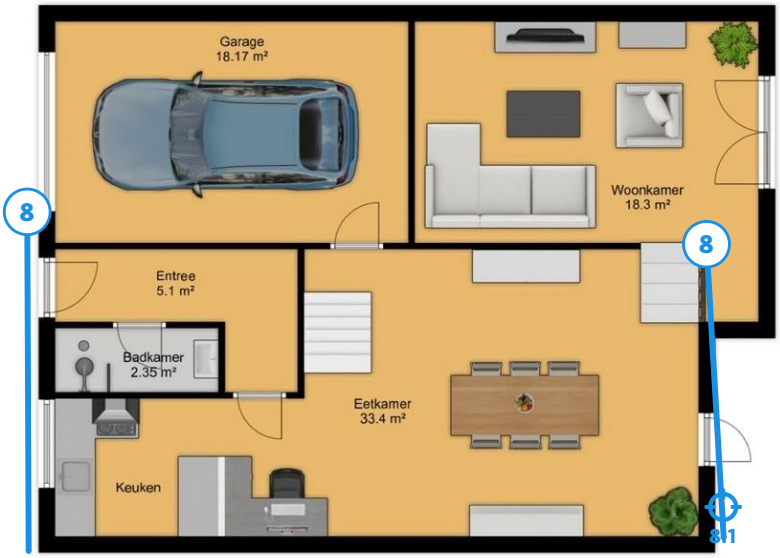
# Plan 1.4: Gelijkvloers

| Beschrijving | Type | Actie |
|---|---|---|
| 8. windveren asbestcement | Geen asbest | - |

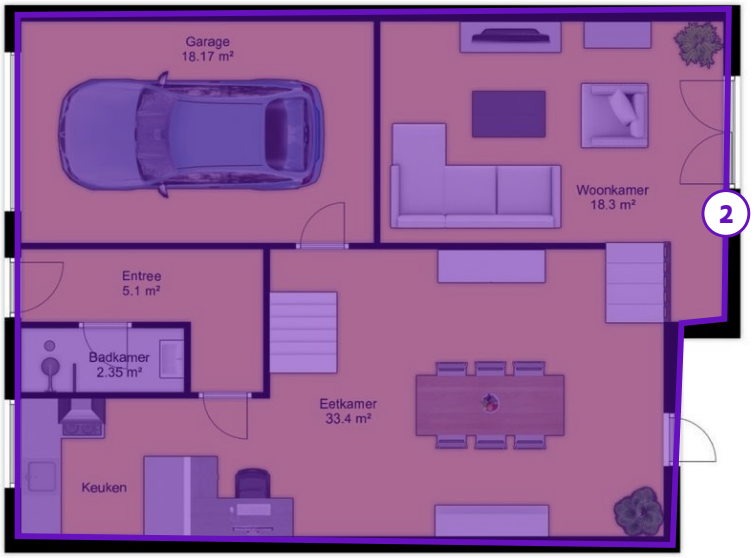
# Plan 1.5: Gelijkvloers

| Beschrijving | Type | Actie |
|---|---|---|
| 2. Valse plafonds | Advies | - |

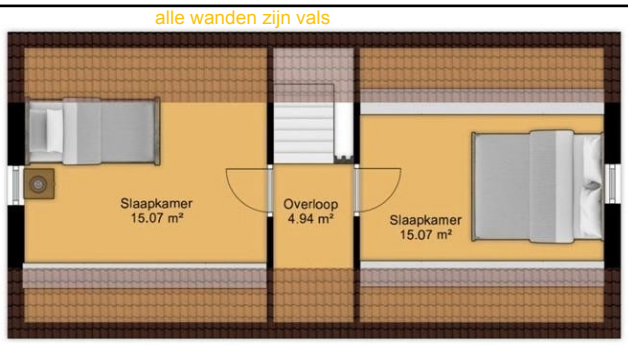
# Plan 1.6: Bovenverdieping

| Beschrijving | Type | Actie |
|---|---|---|
| 5. Valse wanden | Advies | - |

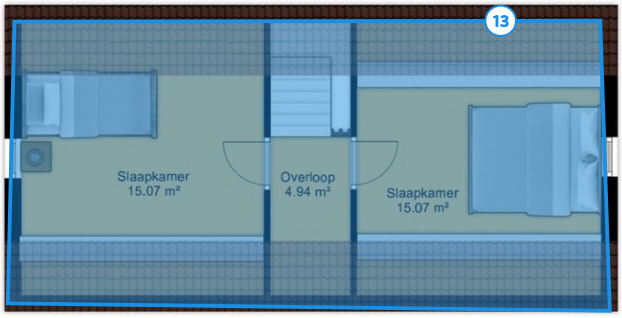
# Plan 1.7: Bovenverdieping

| Beschrijving | Type | Actie |
|---|---|---|
| 13. shingles origineel dak in de garage | Geen asbest | - |

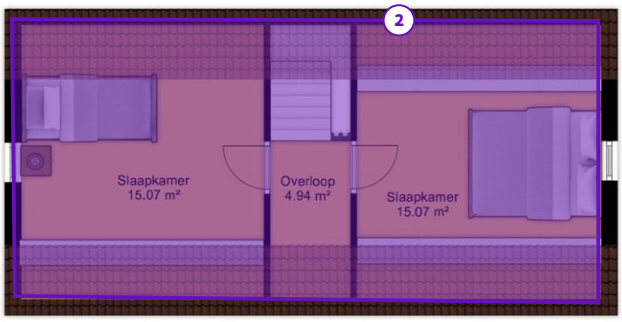
# Plan 1.8: Bovenverdieping

| Beschrijving | Type | Actie |
|---|---|---|
| 2. Valse plafonds | Advies | - |

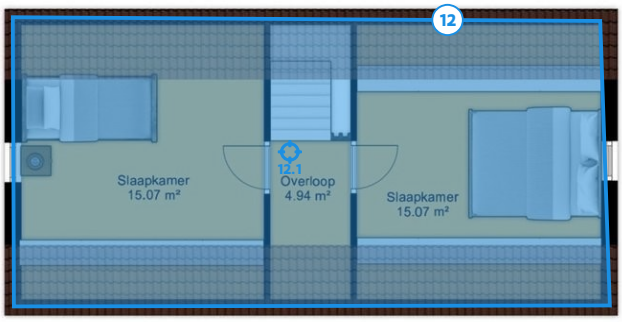
# Plan 1.9: Bovenverdieping

| Beschrijving | Type | Actie |
|---|---|---|
| 12. Vinylvloer met kartonlaag losliggend bovenverdieping | Geen asbest | - |
| 12.1 Code: 4 | Puntmonster | - |

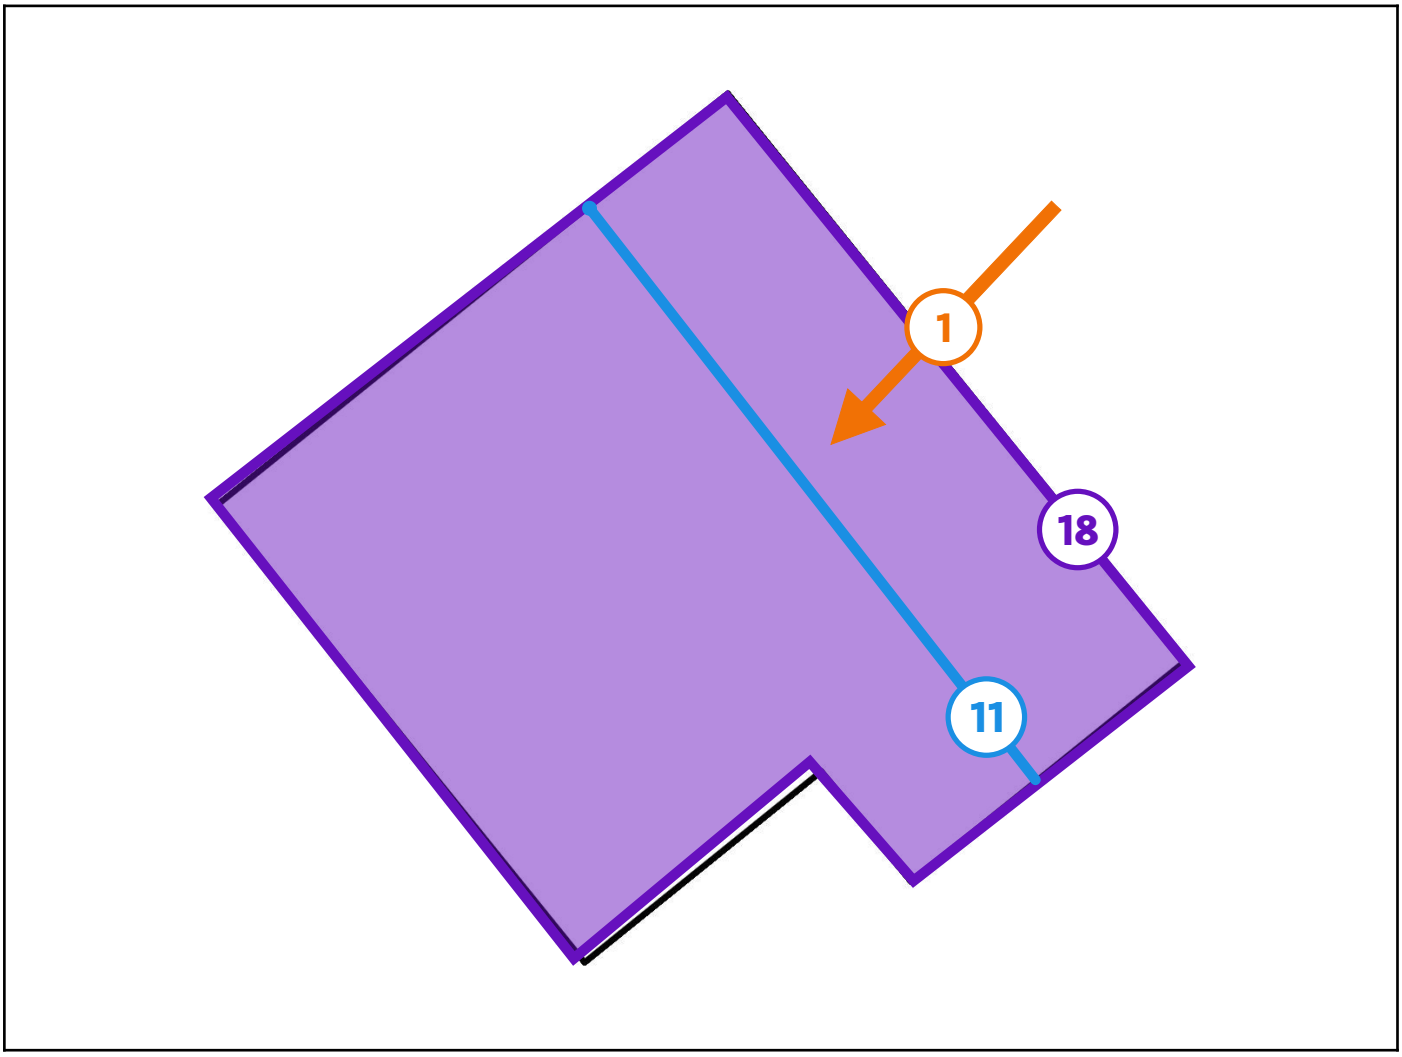
# Plan 1.10: Hoofdgebouw plan

| Beschrijving | Type | Actie |
|---|---|---|
| 1. Schouwbuis (visueel vastgesteld) | Asbestmateriaal | Verwijderen |
| 11. Nokpannen asbestcement | Geen asbest | - |
| 18. onderdak niet waarneembaar | Overige ruimte of materiaal | - |

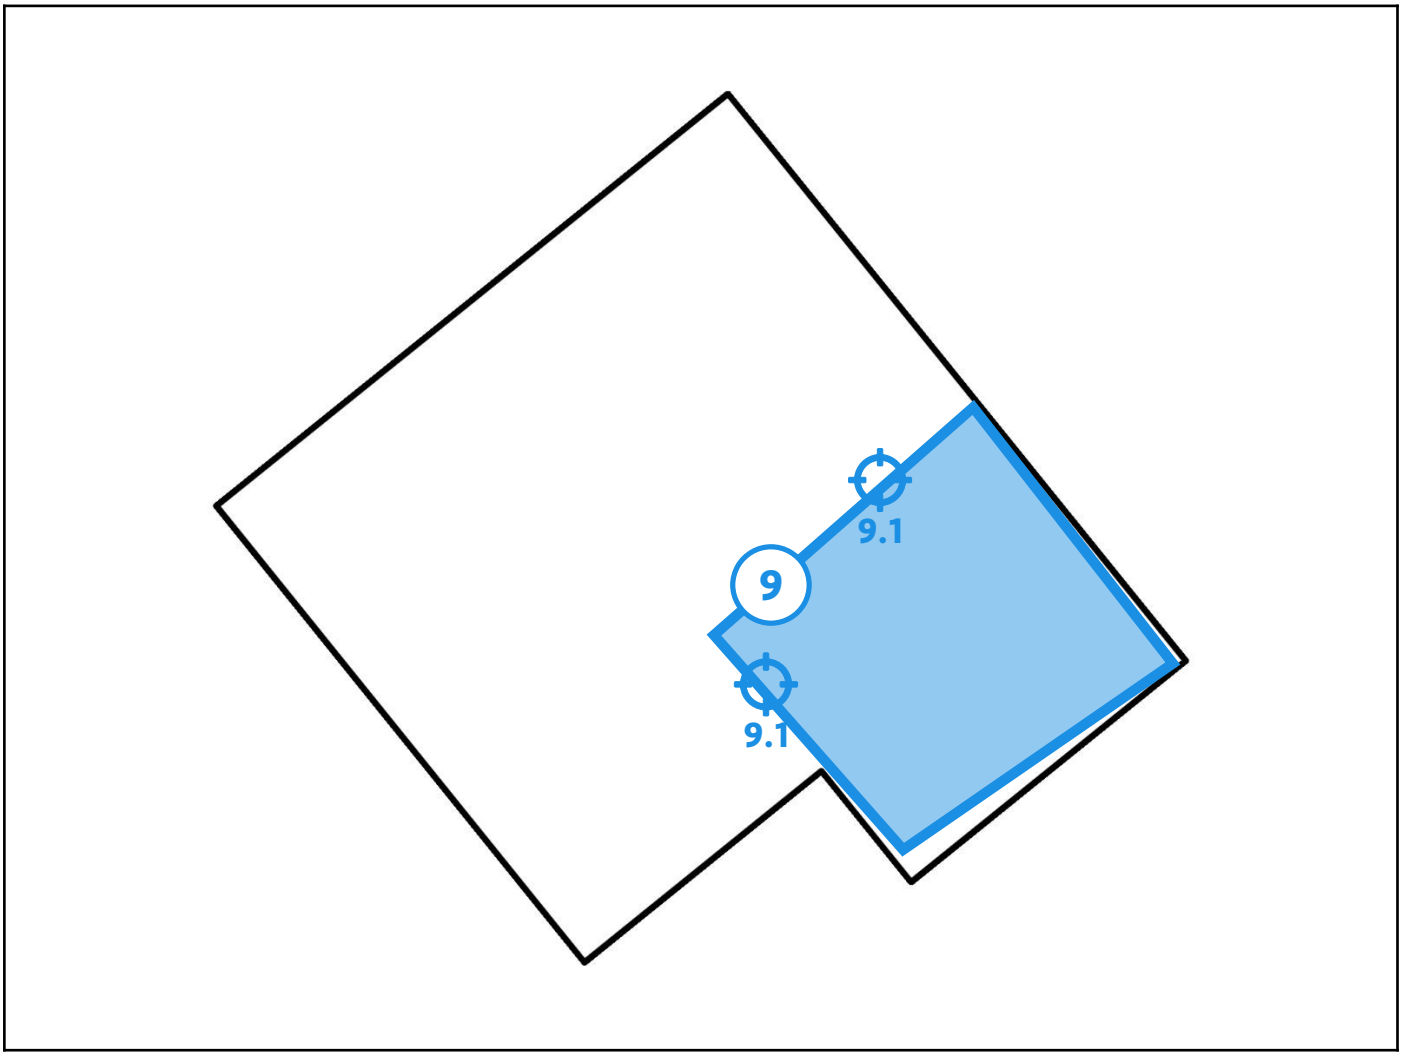
# Plan 1.11: Kelder

| Beschrijving | Type | Actie |
|---|---|---|
| 9. Cementering kelder (met staalname) | Geen asbest | - |

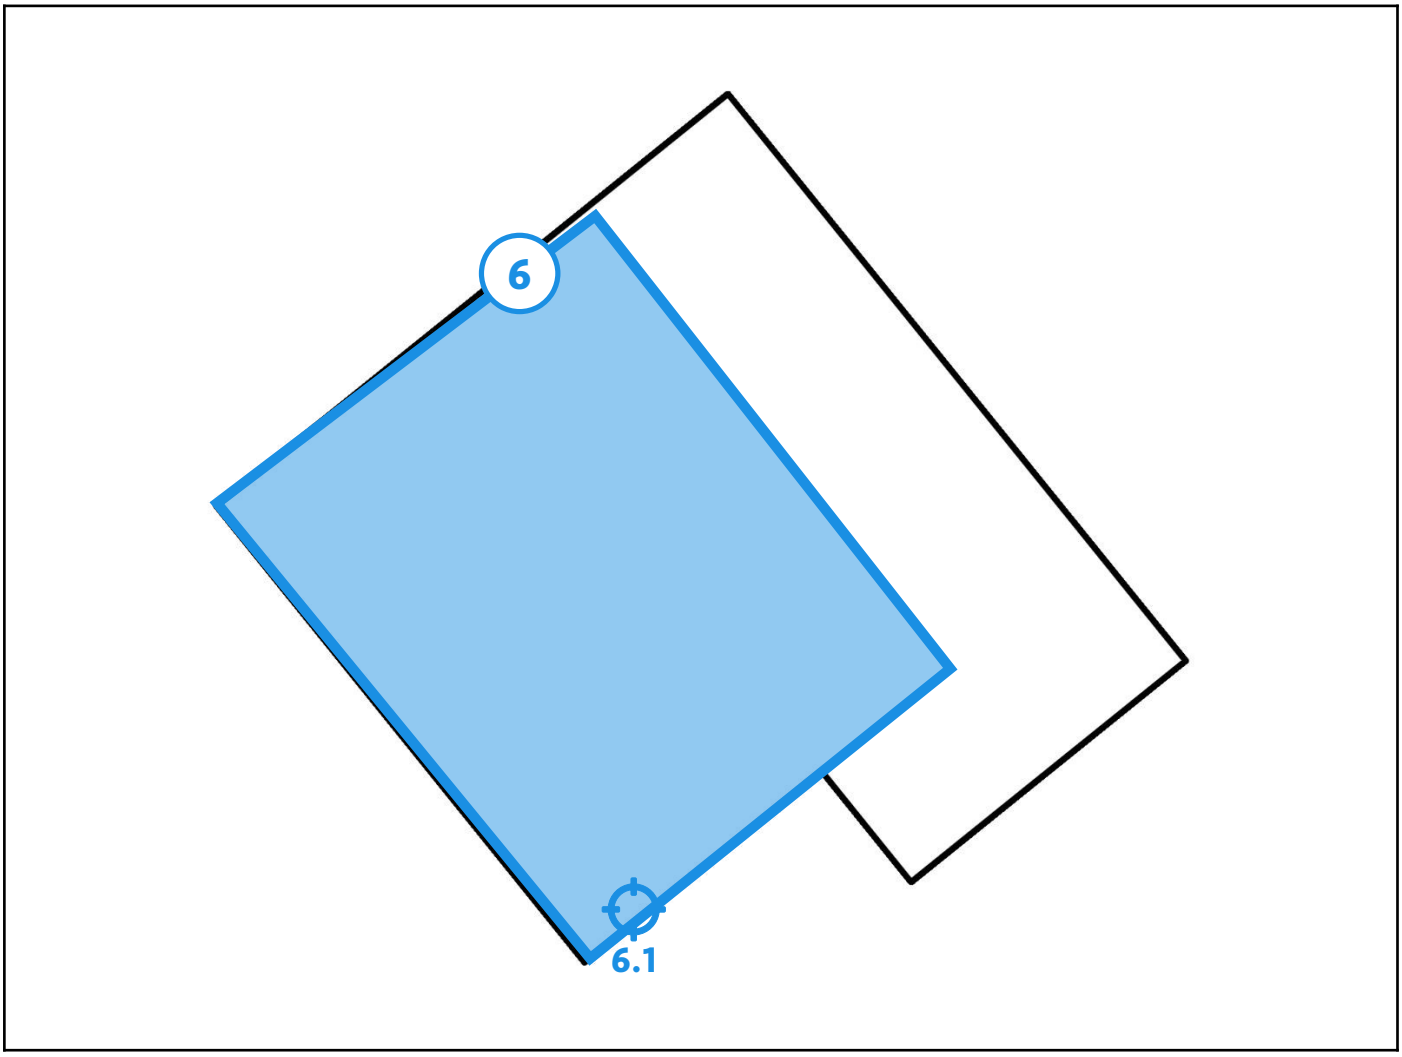
# Plan 1.12: Dakbedekking

| Beschrijving | Type | Actie |
|---|---|---|
| 6. Dak/gevelleien (met staalname) | Geen asbest | - |

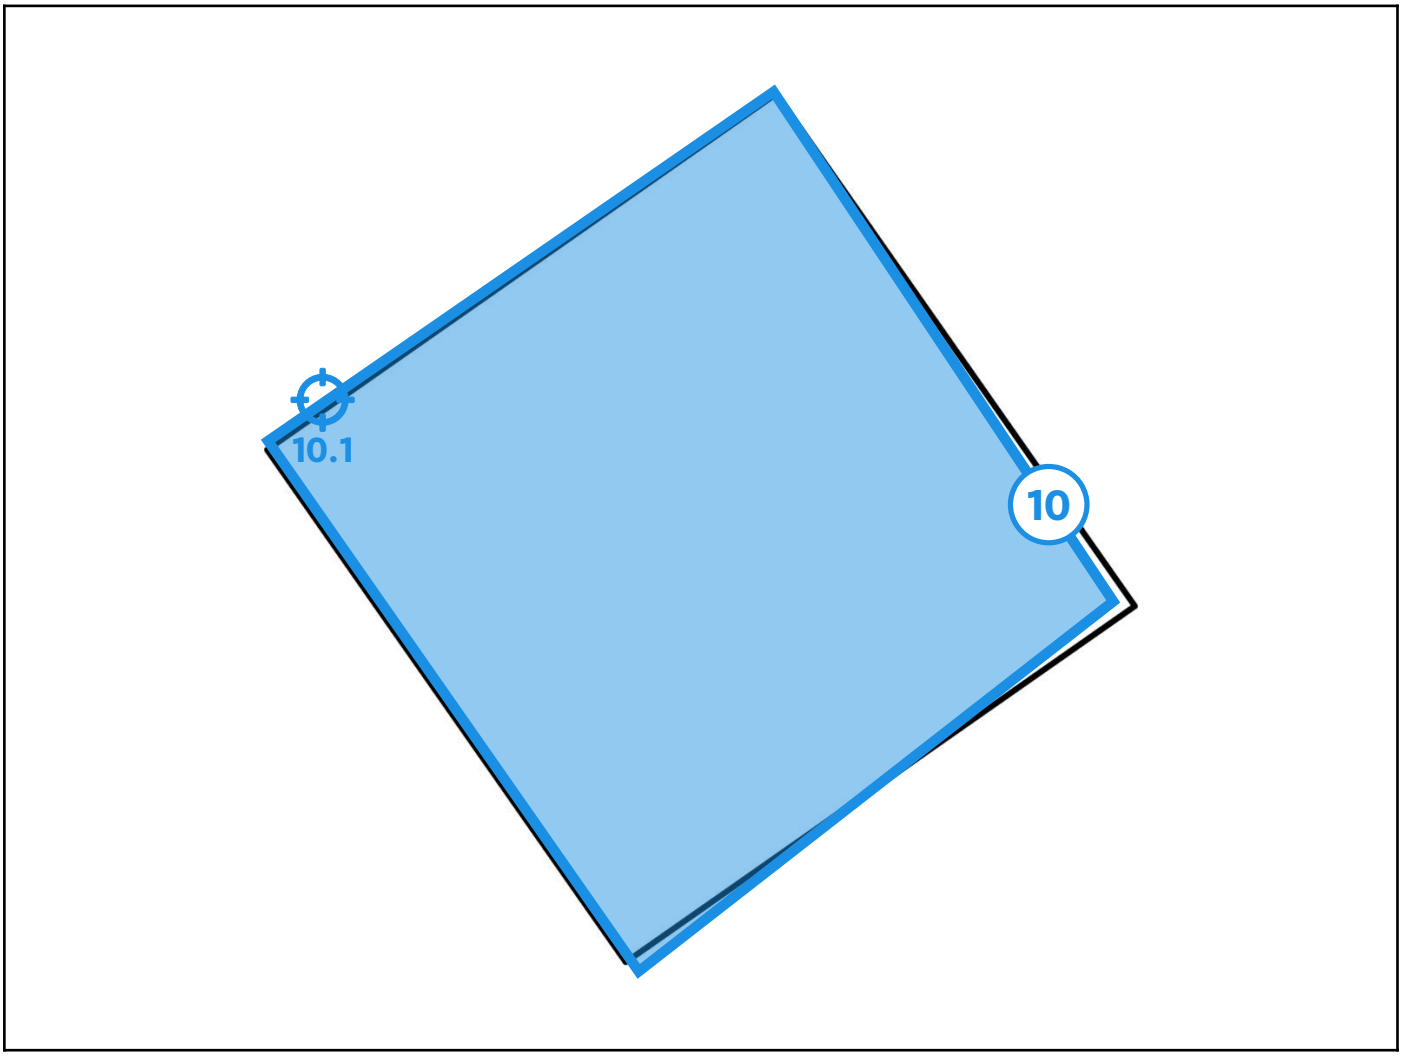
# Plan 2.1: tuinhuis 1

| Beschrijving | Type | Actie |
|---|---|---|
| 10. Roofing tuinhuis links achter (met staalname) | Geen asbest | - |

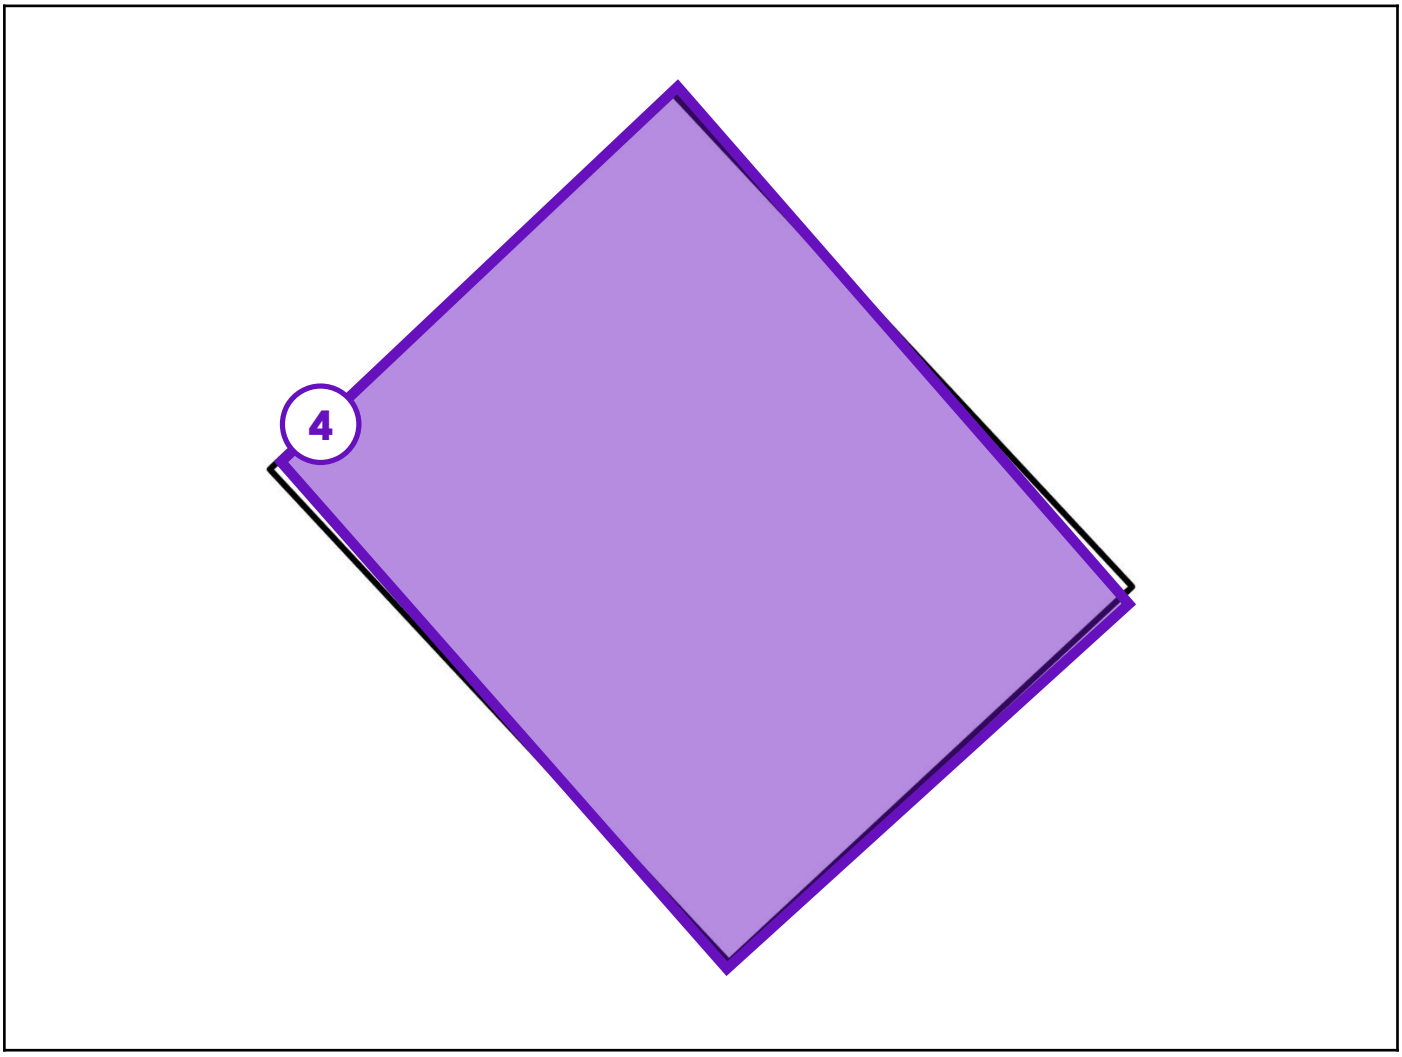
# Plan 3.1: Tuinhuis 2 plan

| Beschrijving | Type | Actie |
|---|---|---|
| 4. Geen verdachte materialen | Advies | - |

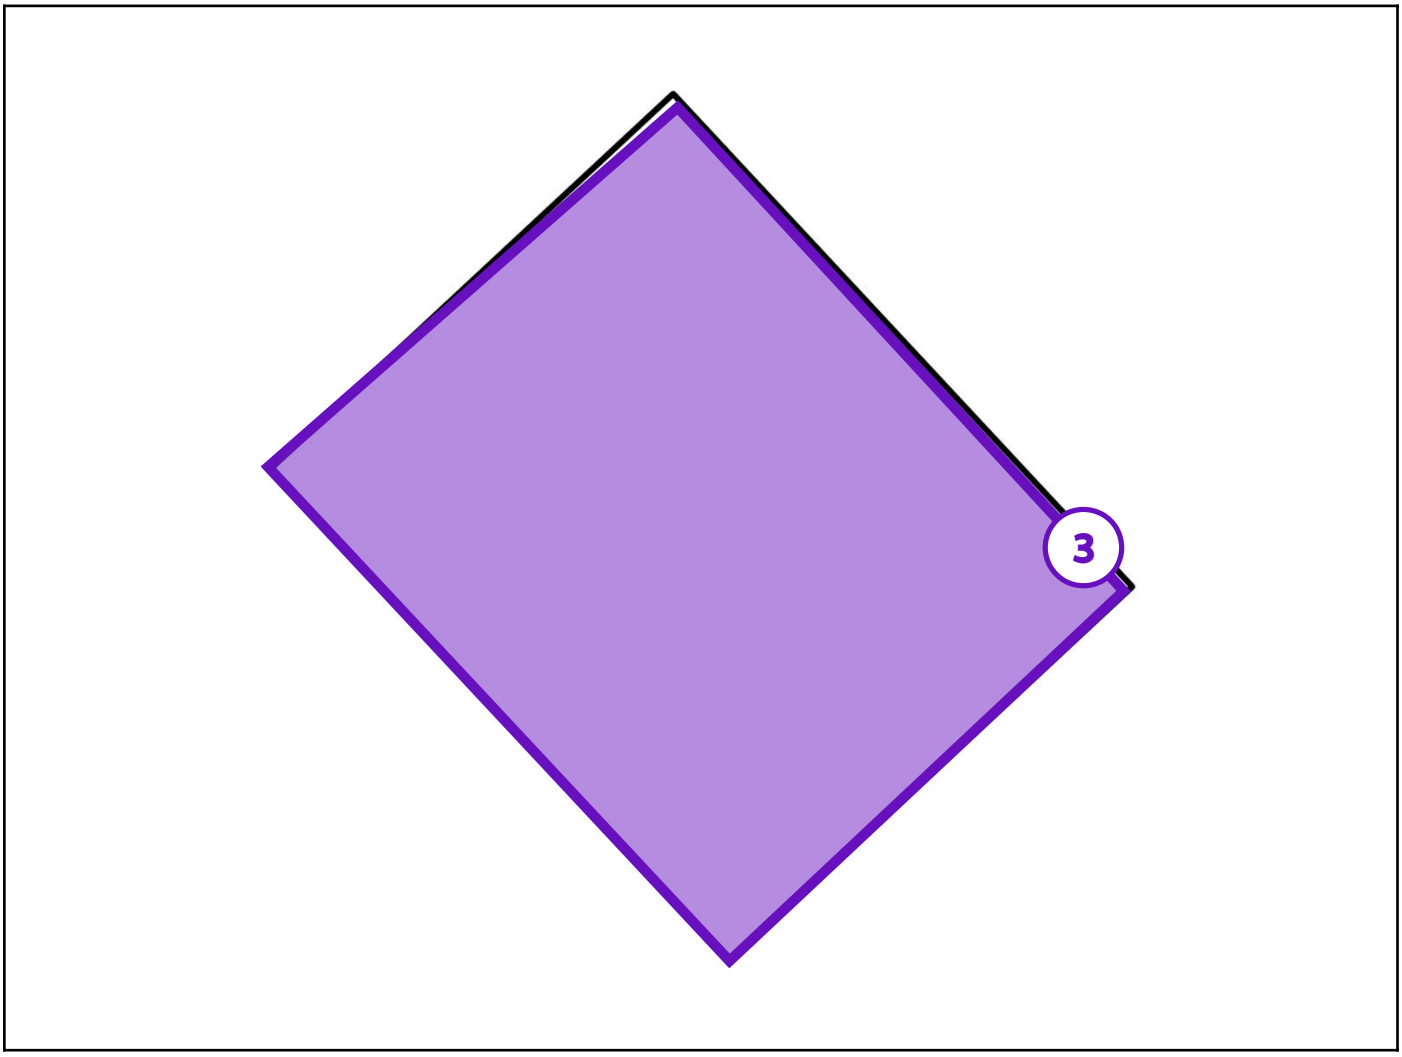
# Plan 3.2: Tuinhuis 2 plan

| Beschrijving | Type | Actie |
|---|---|---|
| 3. Dakbedekking | Advies | - |

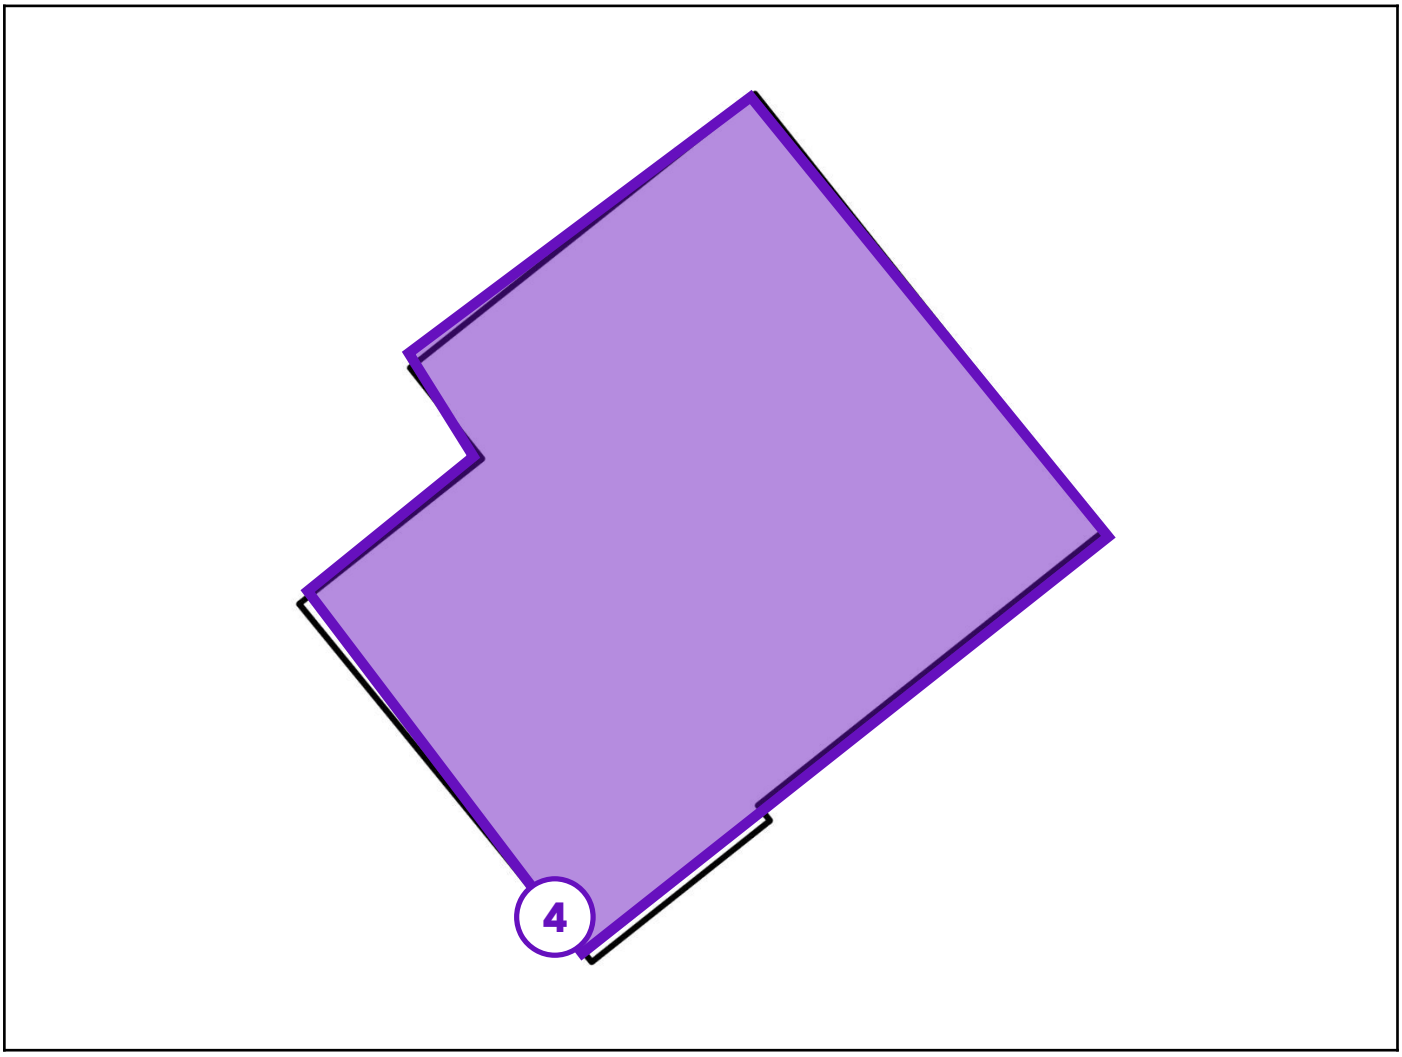
# Plan 4.1: Serre plan

| Beschrijving | Type | Actie |
|---|---|---|
| 4. Geen verdachte materialen | Advies | - |

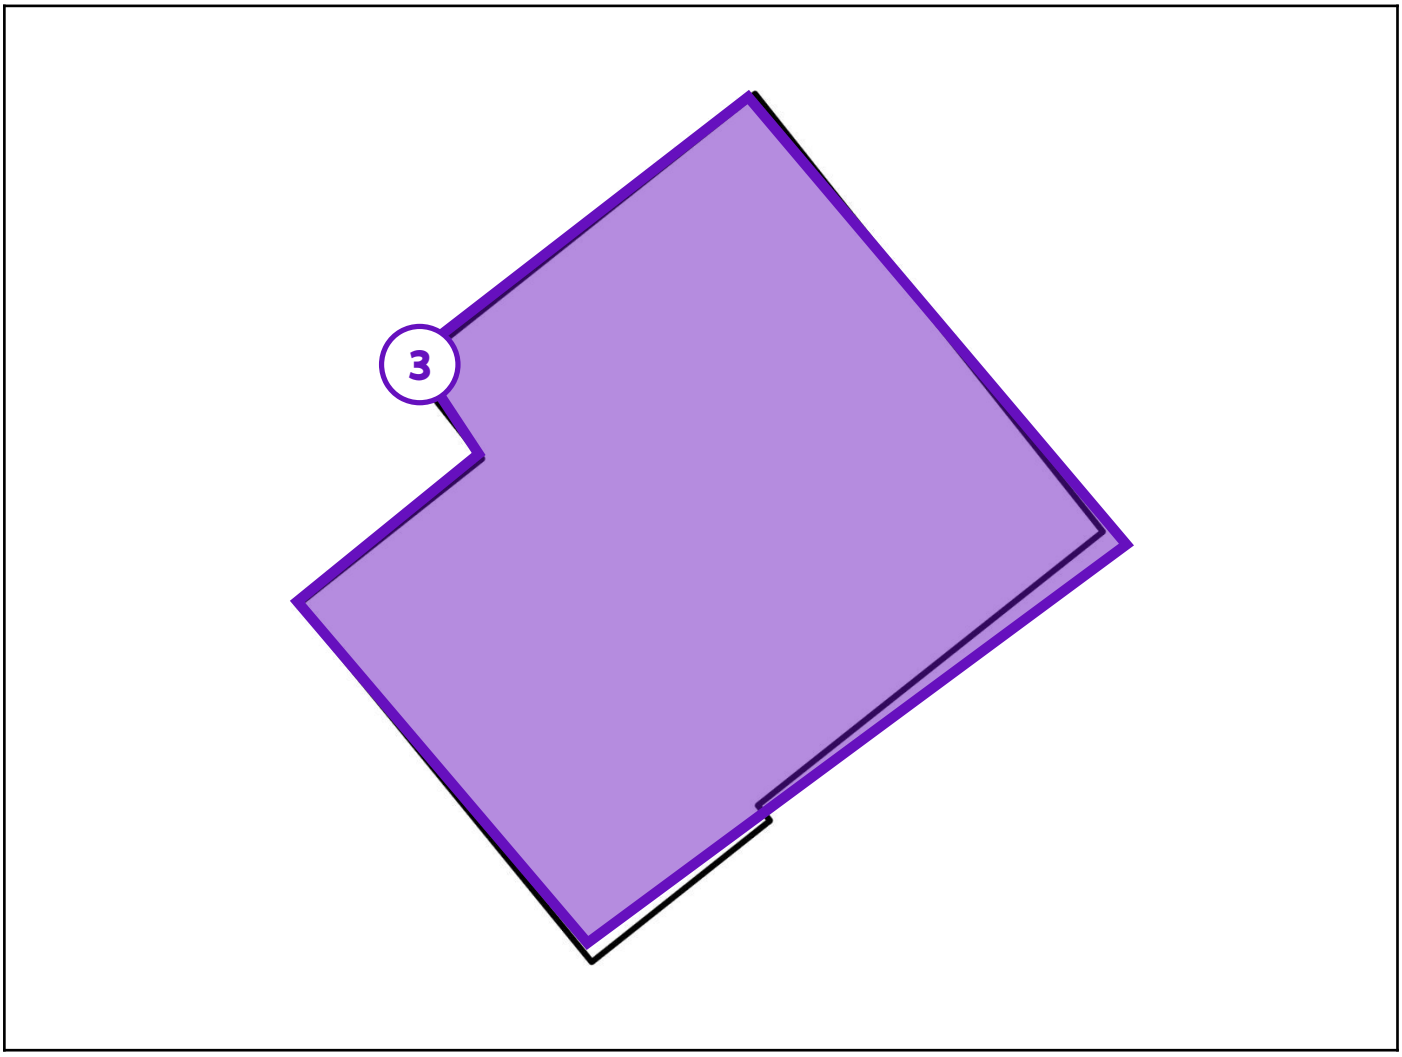
# Plan 4.2: Serre plan

| Beschrijving | Type | Actie |
|---|---|---|
| 3. Dakbedekking | Advies | - |

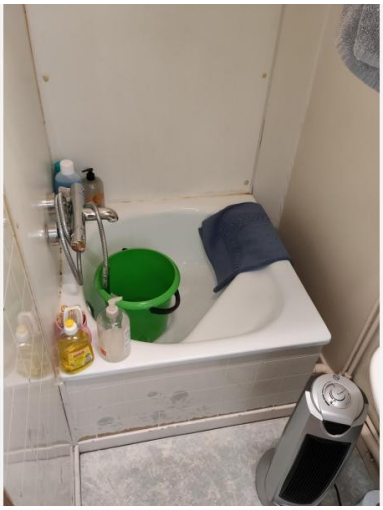
# Fiche 5: Valse wanden

binnenwanden zijn afgewerkt met valse wanden. Het is niet duidelijk of er pleisterwerk of asbest toepassingen aanwezig zijn achter/op deze valse wanden, het is aangewezen om bijkomend onderzoek uit te voeren bij werken.

Zonder destructieve handeling is het niet mogelijk om na te gaan of er asbesthoudende materialen aanwezig zijn achter de wand afwerking. Als bij sloop of renovatie blijkt dat er achter deze wanden nog pleisterwerk of asbest verdachte toepassingen aanwezig zijn, moet dit bemonsterd worden.

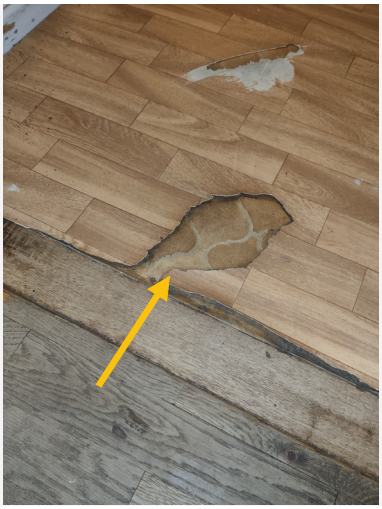
# Fiche 7: Vinylvloer met kartonlaag losliggend badkamer, gang en keuken.

Geen asbest

| **Opmerking** | De bovenzijde bestaat uit kunststof (vinyl). De onderzijde van het vloerzeil bestaat uit karton.<br><br>De vermelde oppervlaktes en volumes betreffen een beredeneerde schatting. Er worden geen rechten verleend aan deze oppervlaktes/volumes. De dikte is een schatting die voorkomt uit de monsterplaatsen en is daarom niet altijd representatief. Het gaat over de onderste laag. |

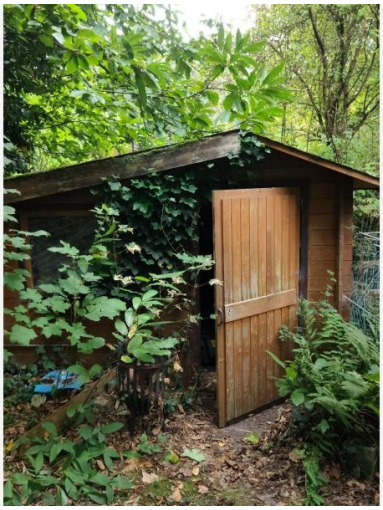
# Fiche 10: Roofing tuinhuis links achter (met staalname)

Geen asbest

| **Opmerking** | Er werd een staal genomen aan een uitstekend stuk roofing waardoor de waterdichtheid niet in het gedrang komt.<br><br>Er kan niet uitgesloten worden dat er onderlagen aanwezig zijn ( bij dakwerken extra controle aangewezen)<br><br>De vermelde oppervlaktes, diktes en volumes betreffen een beredeneerde schatting. Er worden geen rechten verleend aan deze oppervlaktes/diktes/volumes. |

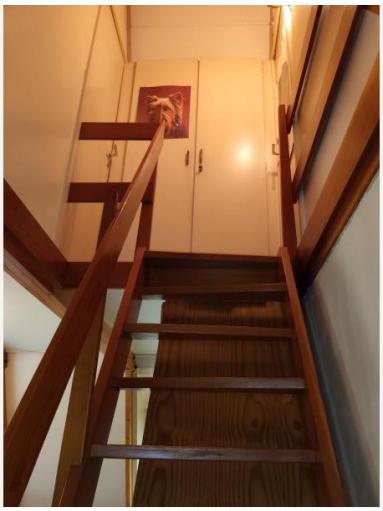
# Fiche 12: Vinylvloer met kartonlaag losliggend bovenverdieping

Geen asbest

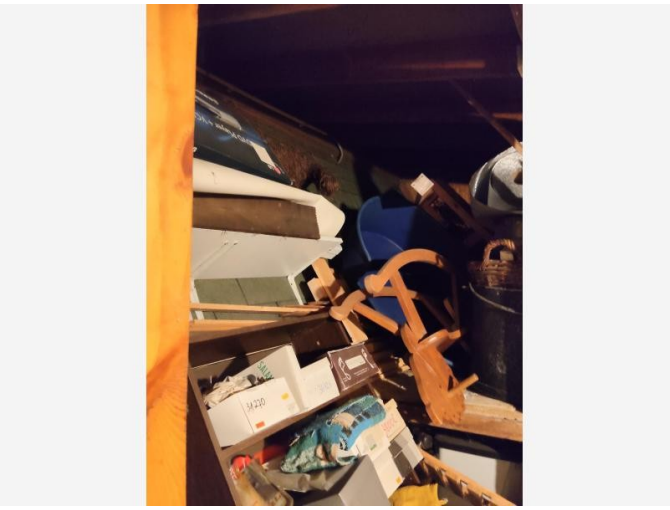
# Fiche 13: shingles origineel dak in de garage

Geen asbest
