Asbestinventarisattest

Europawijk 68, 3940 Hechtel-Eksel

Attestnummer : **20261008-000145.000**
Uitgegeven op : **08.10.2026**
Geldig tot : **08.10.2036**

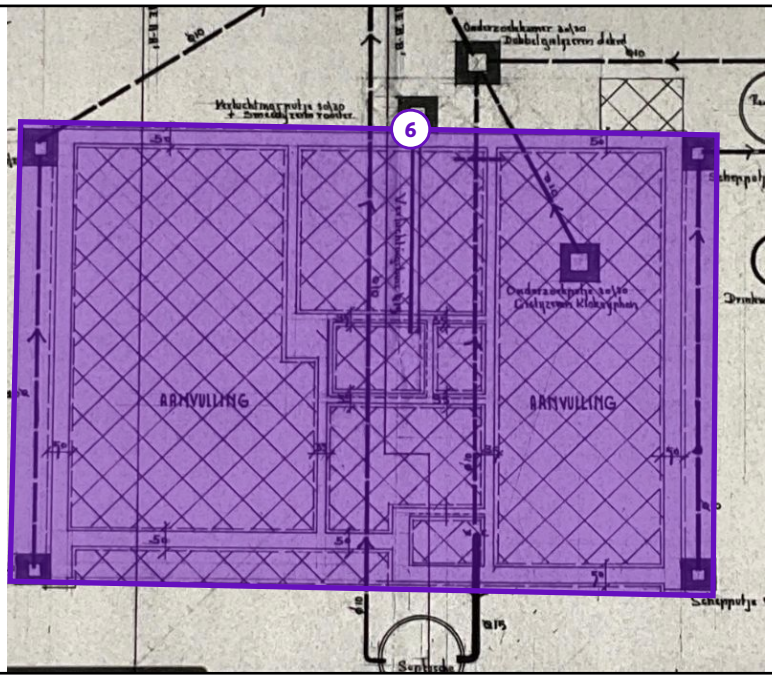
Plan 1.1: Plan van de funderingen

Beschrijving	Type	Actie
6. Leiding-, verluchting-, wacht- en/of afvoerbuizen	Advies	-

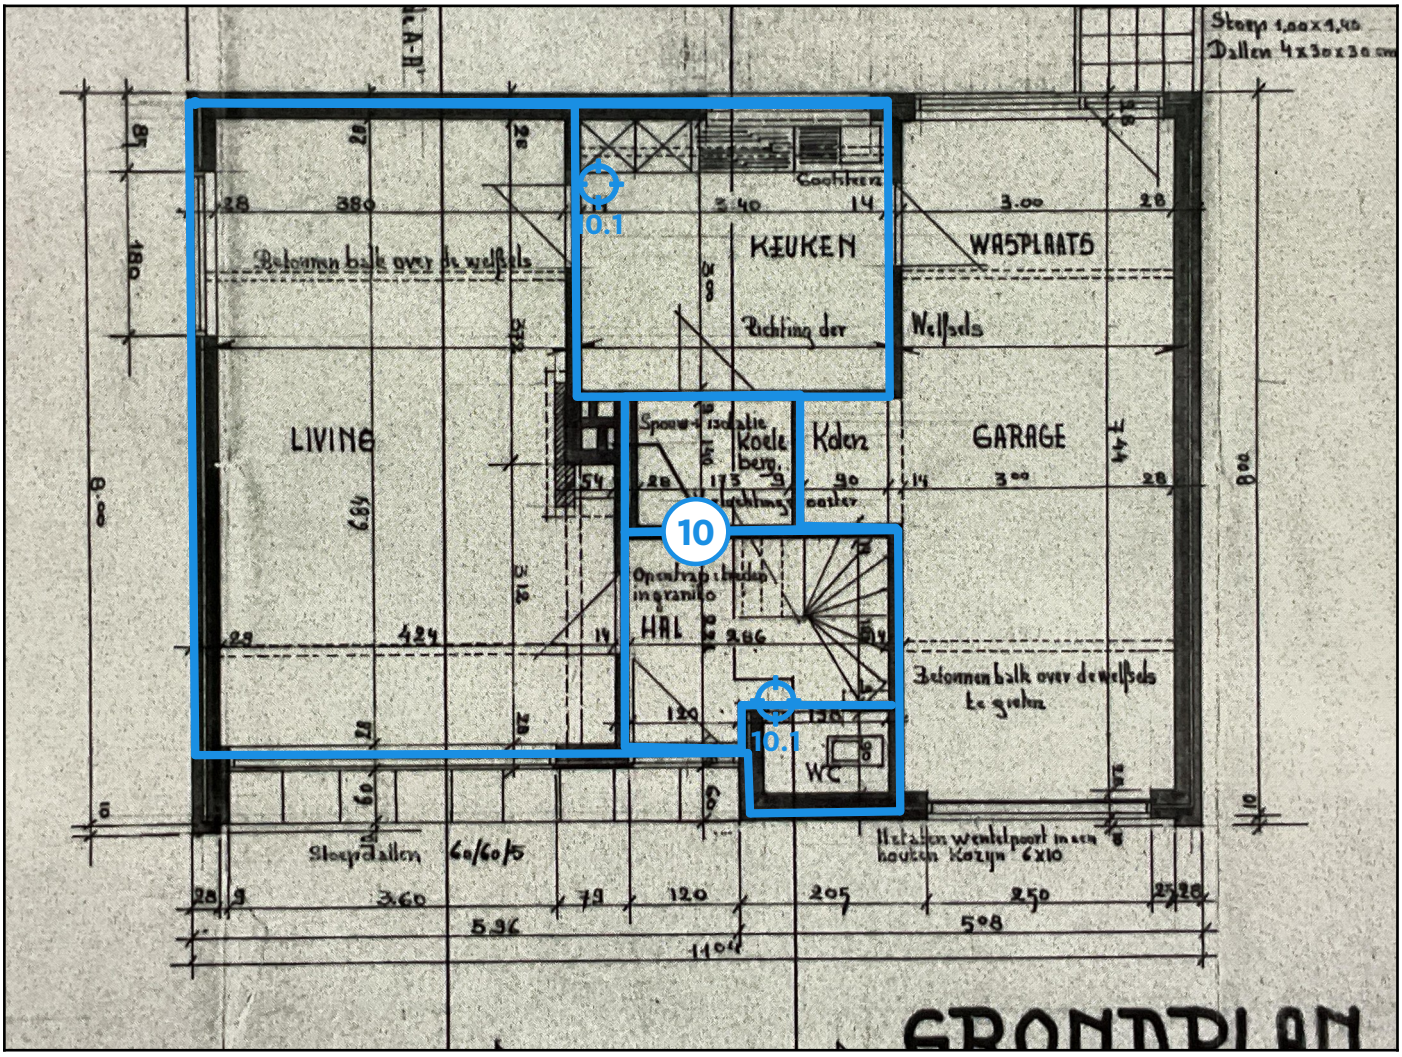
Plan 1.2: Plan van het gelijkvloers

Beschrijving	Type	Actie
10. Pleisterwerk muren kalk	Geen asbest	-
10.1 Code: 9646582	Mengmonster	-

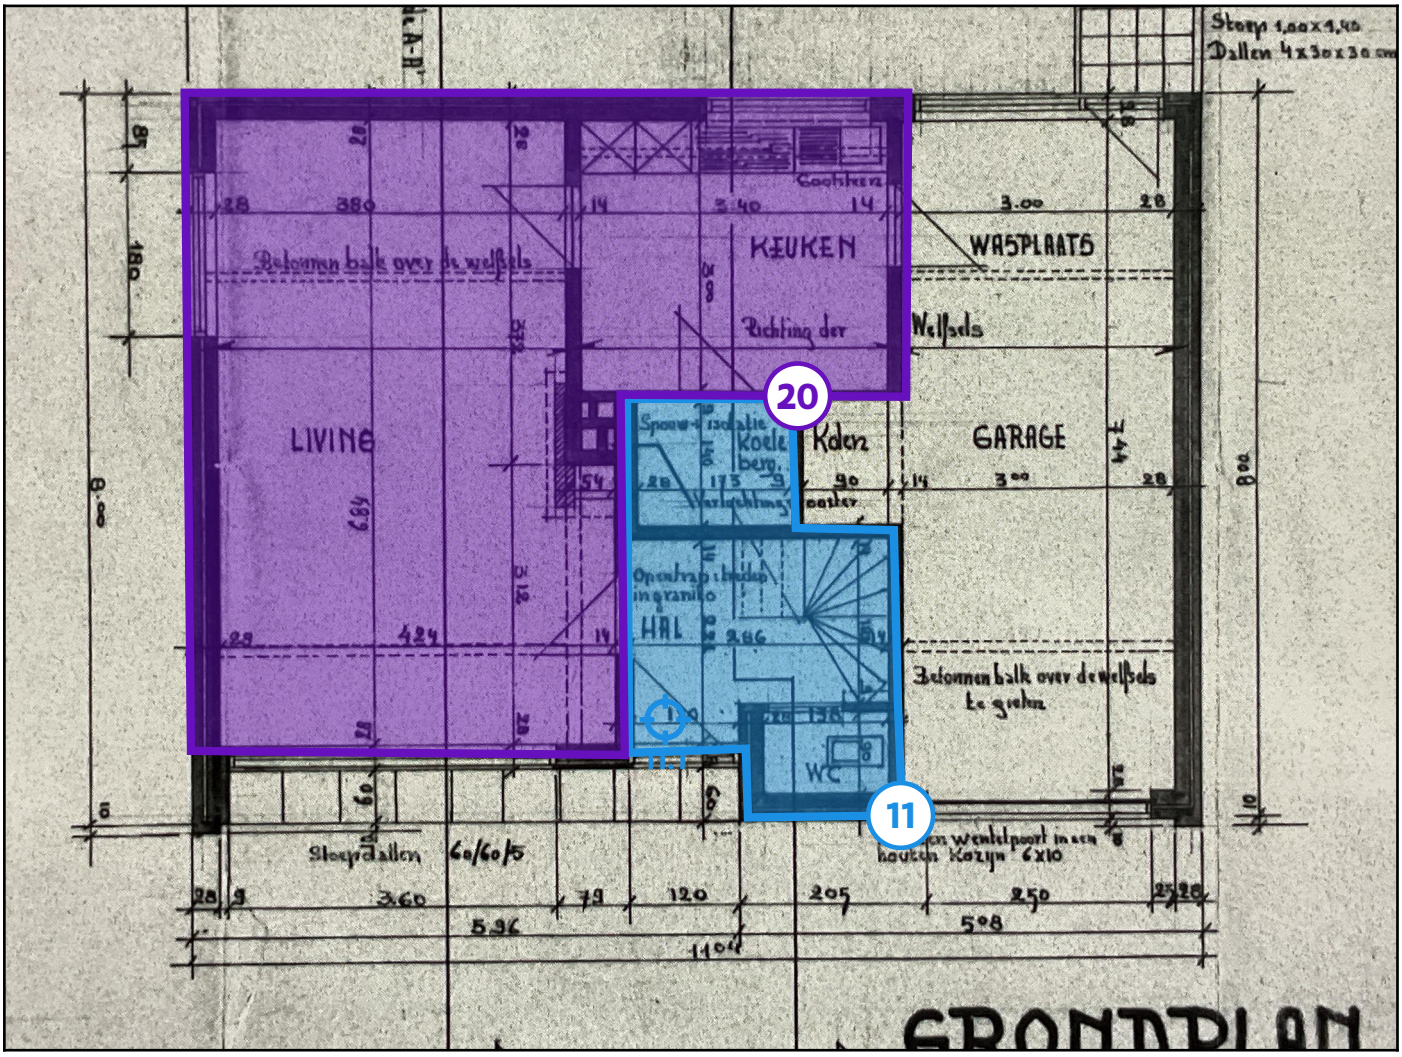
Plan 1.3: Plan van het gelijkvloers

Beschrijving	Type	Actie
11. Pleisterwerk plafonds	Geen asbest	-
11.1 Code: 9646584	Mengmonster	-
20. Pleisterwerk aan het plafond (niet waarneembaar)	Overige ruimte of materiaal	-

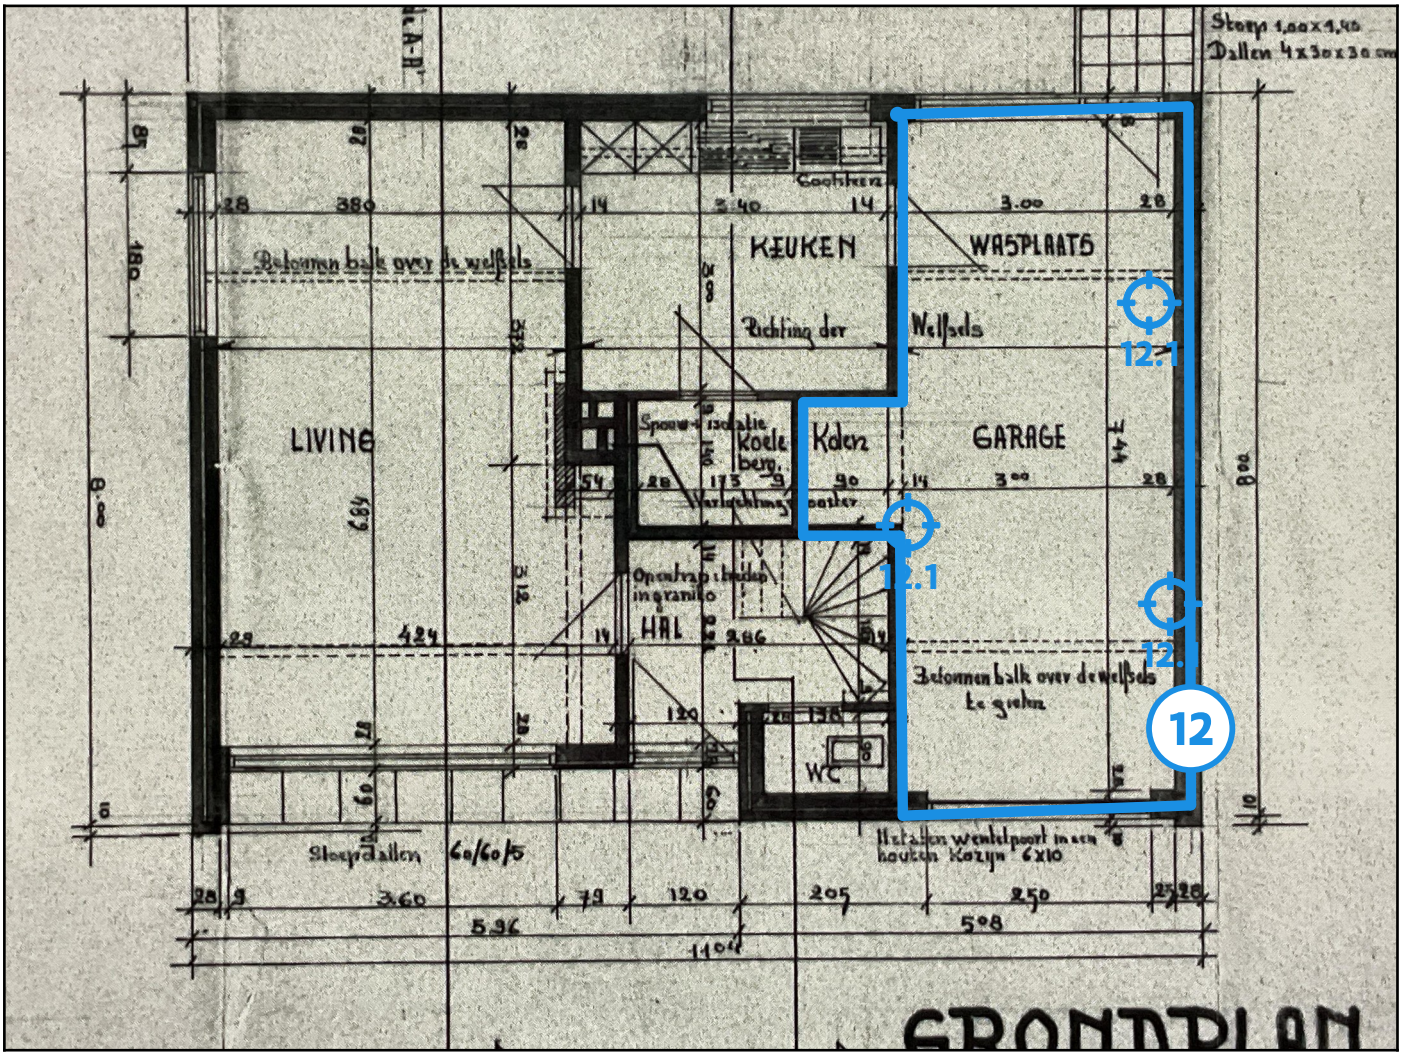
Plan 1.4: Plan van het gelijkvloers

Beschrijving	Type	Actie
12. Pleisterwerk wanden cement in de garage - cv ruimte	Geen asbest	-
12.1 Code: 9646583	Mengmonster	-

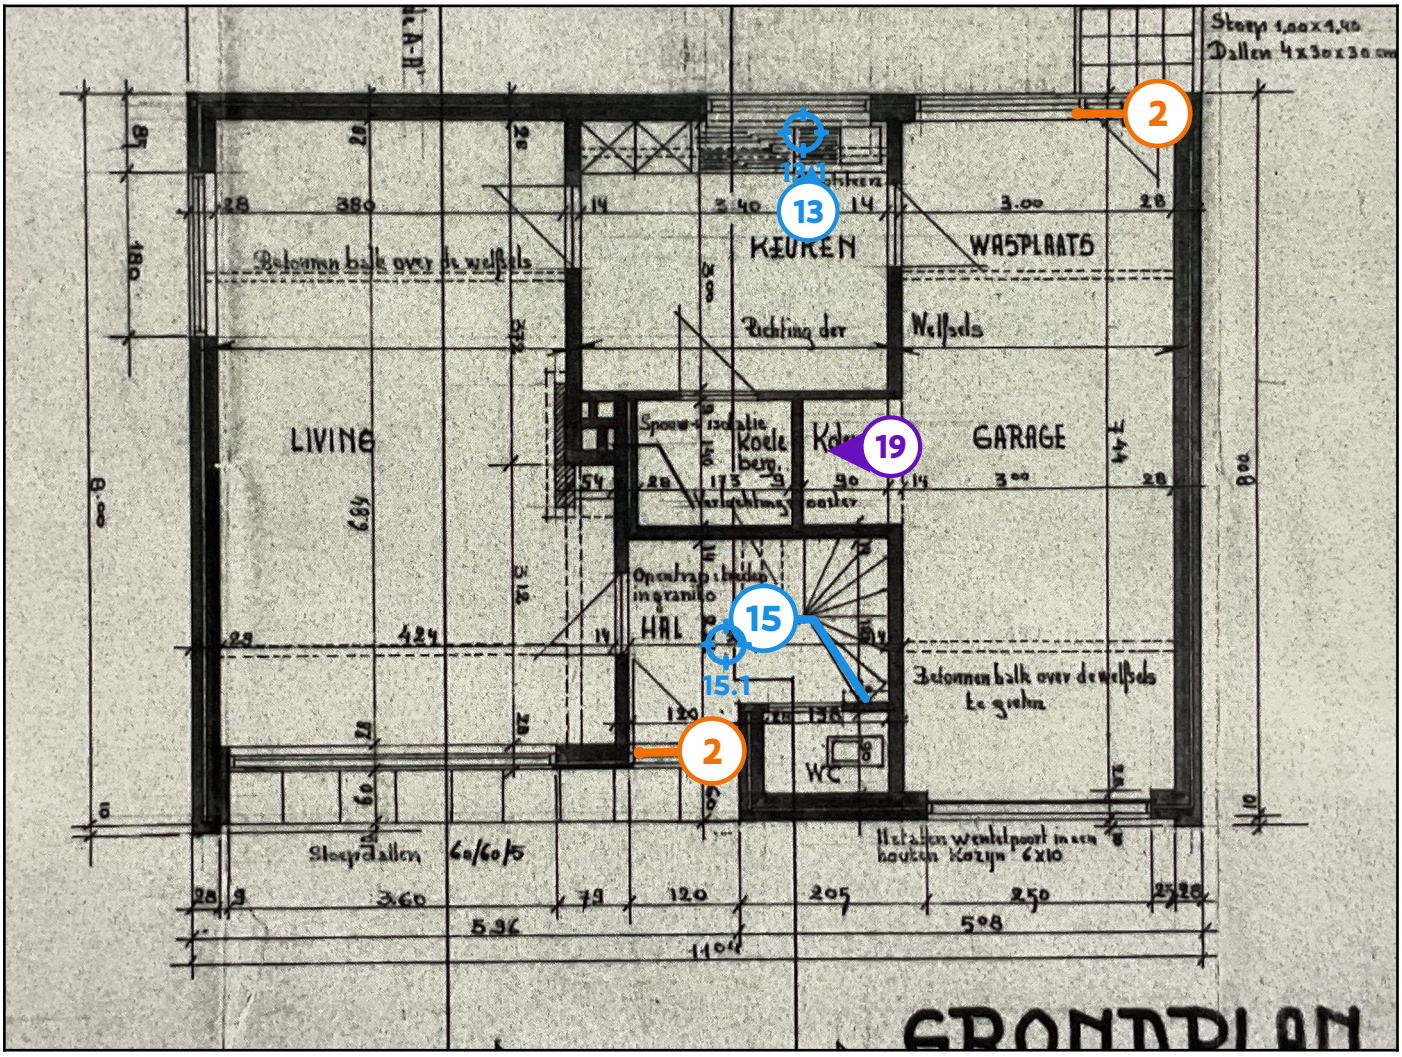
Plan 1.5: Plan van het gelijkvloers

Beschrijving	Type	Actie
2. Glasal deurpaneel	Asbestmateriaal	Verwijderen
13. Anti-dreun onder de spoelbak keuken	Geen asbest	-
13.1 Code: 9646586	Puntmonster	-
15. Trapleuning	Geen asbest	-
15.1 Code: 9646587 6	Puntmonster	-
19. CV-ketel (niet verdacht)	Overige ruimte of materiaal	-

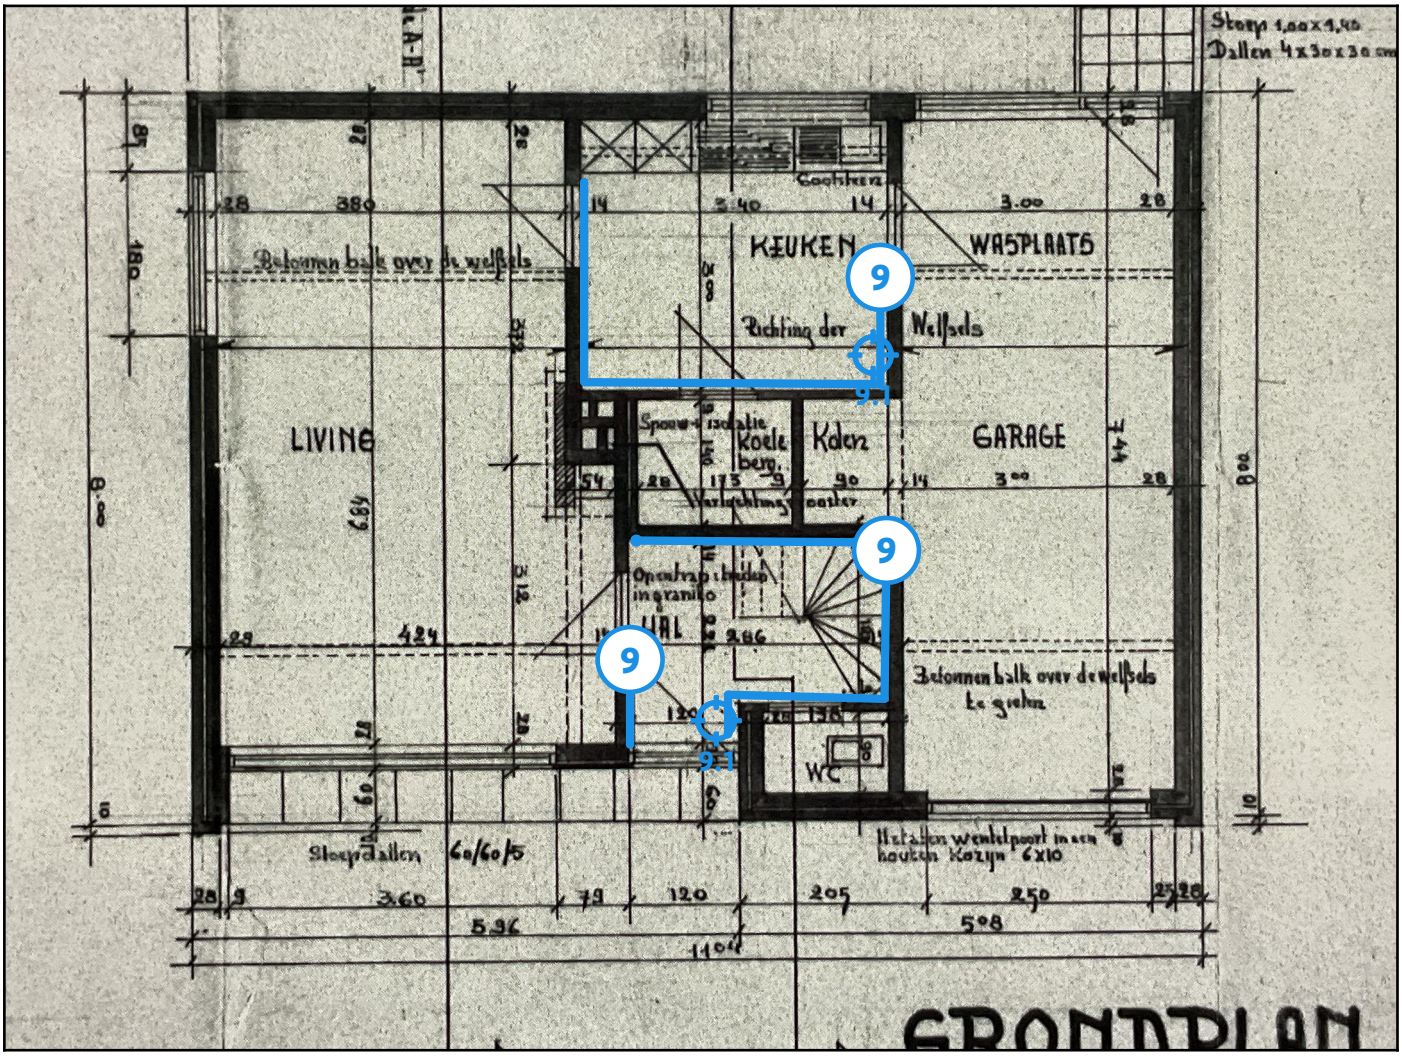
Plan 1.6: Plan van het gelijkvloers

Beschrijving	Type	Actie
9. Tegellijm plinten keuken en de inkomhal	Geen asbest	-
9.1 Code: 9646585	Mengmonster	-

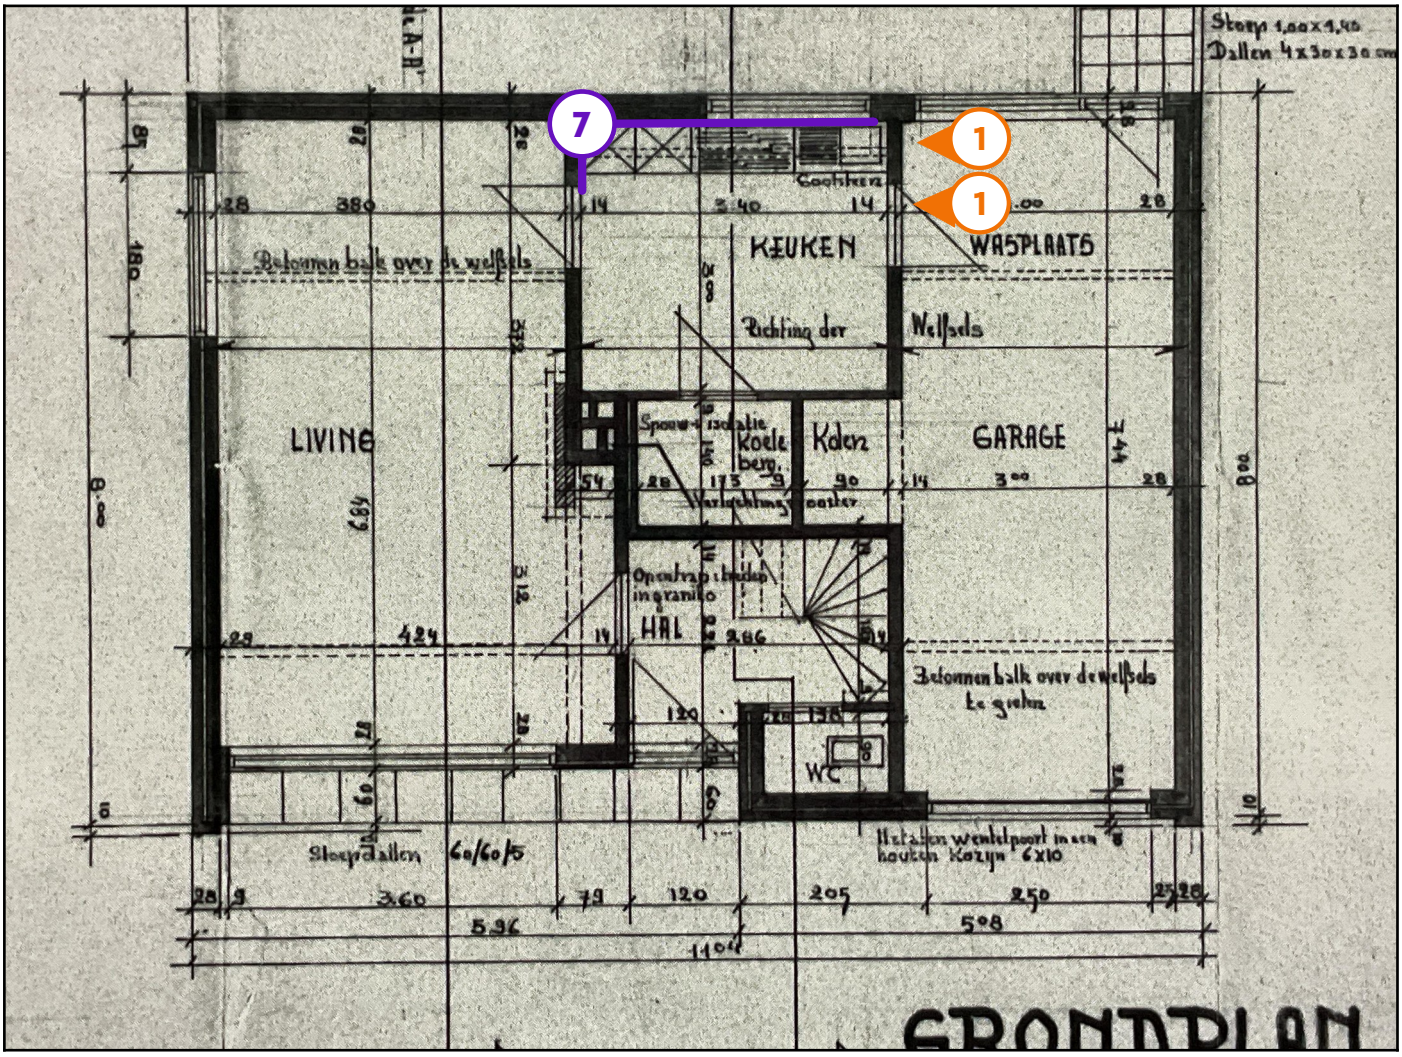
Plan 1.7: Plan van het gelijkvloers

Beschrijving	Type	Actie
1. Bakelieten lichtschakelaar/stopcontact	Asbestmateriaal	Verwijderen
7. Tegellijm wandtegels keuken	Advies	-

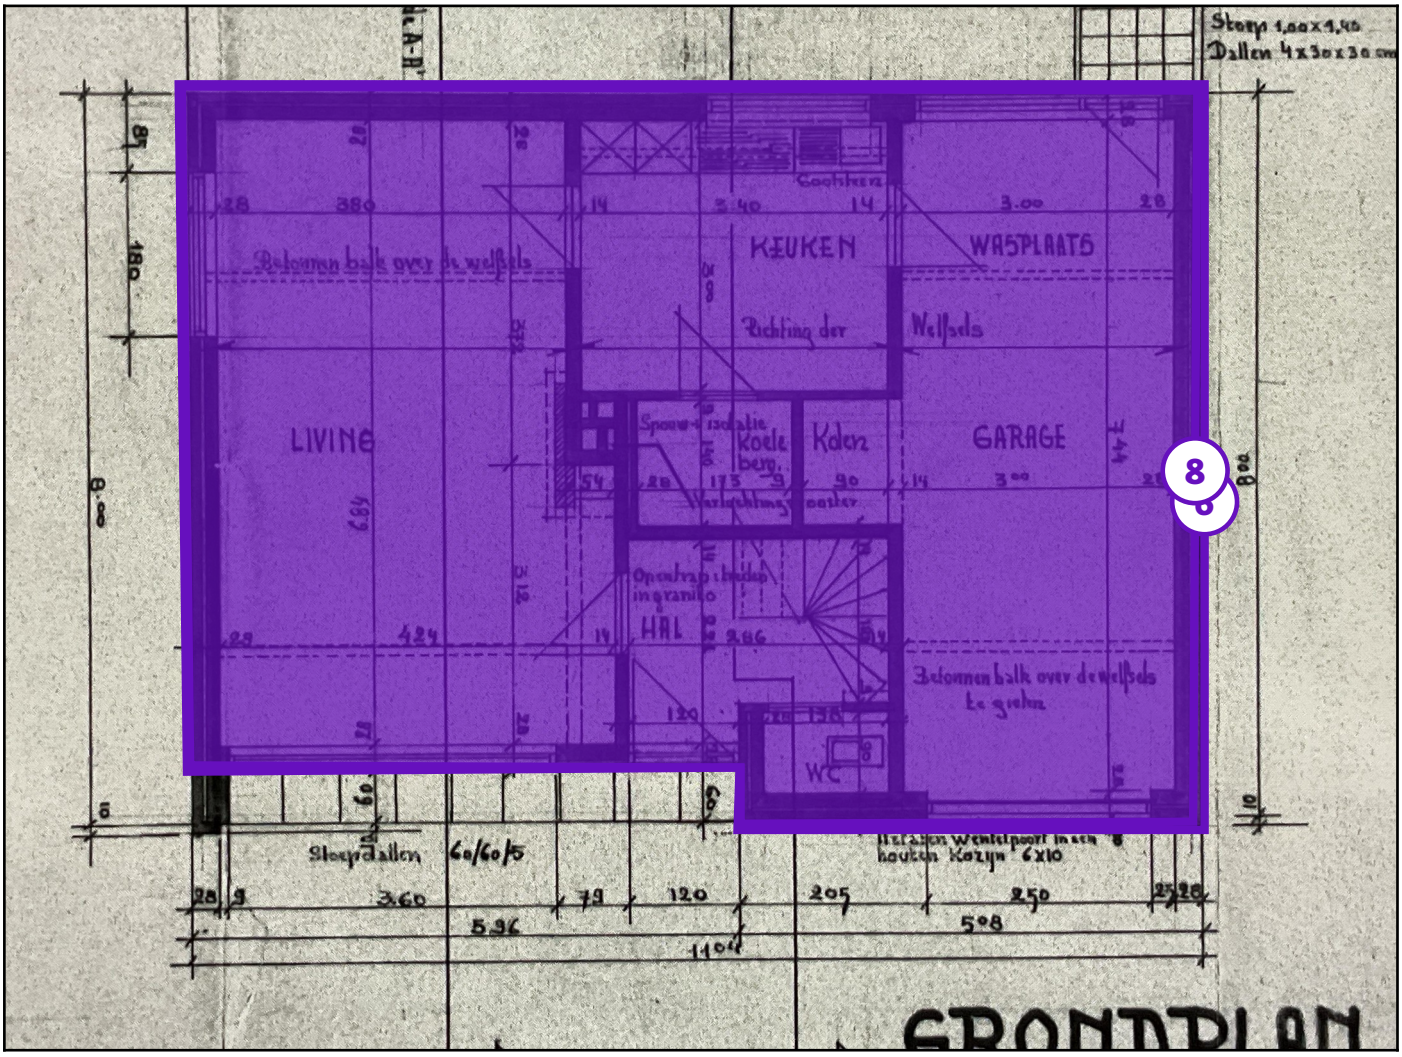
Plan 1.8: Plan van het gelijkvloers

Beschrijving	Type	Actie
6. Leiding-, verluchting-, wacht- en/of afvoerbuizen	Advies	-
8. Onderliggende vloeren, tegels - lijm (vloeren, wanden en plinten)	Advies	-

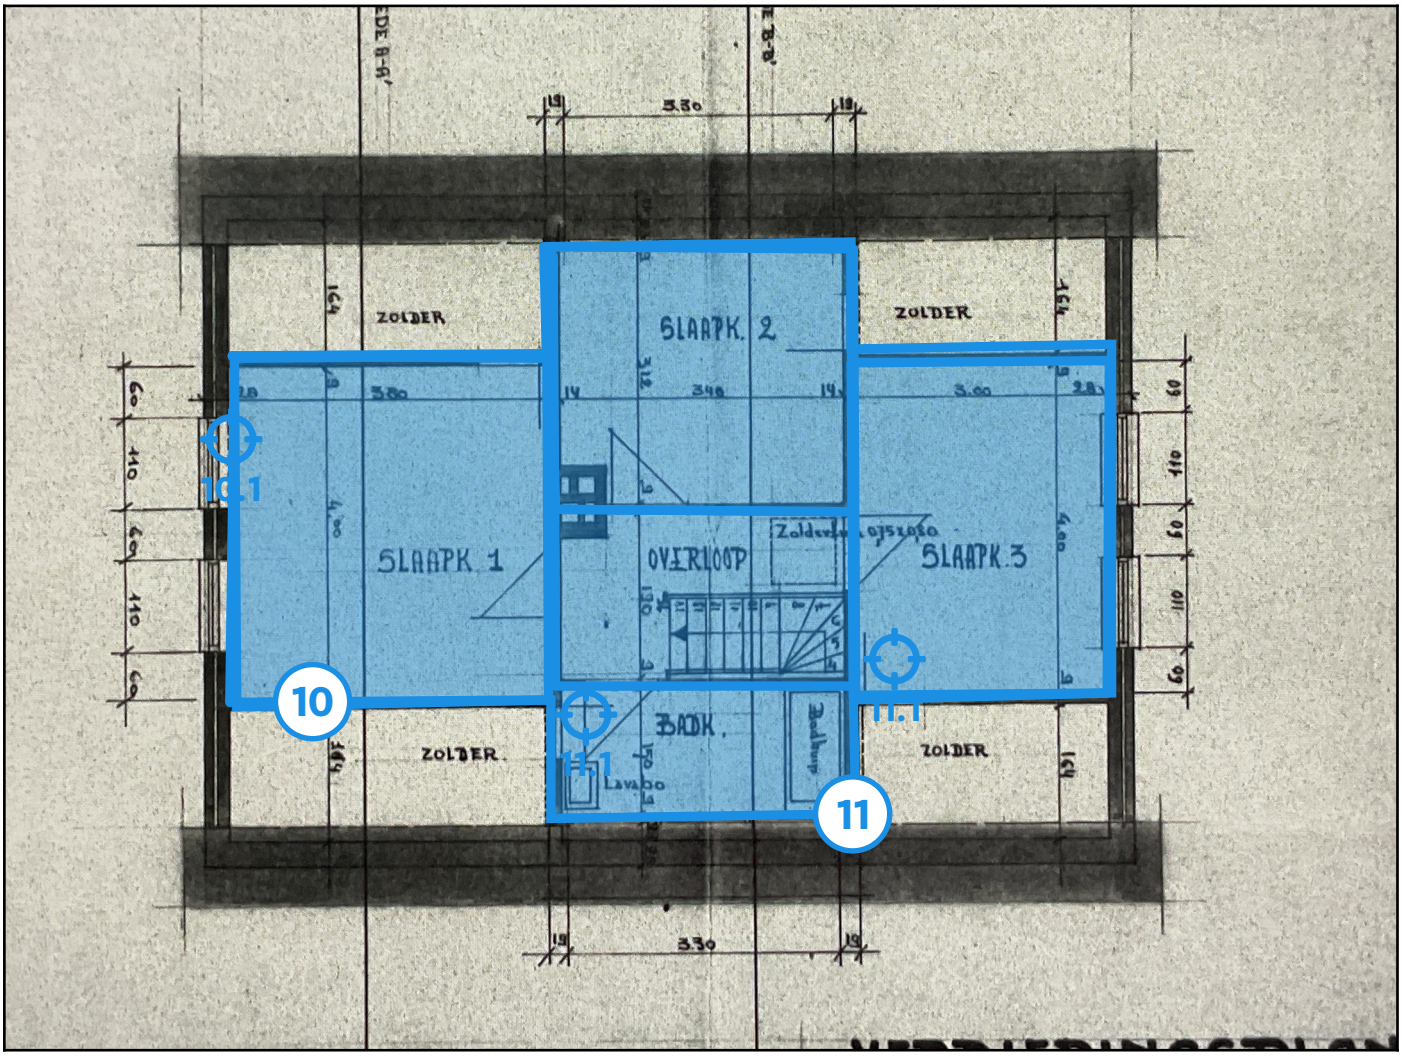
Plan 1.9: Plan van de eerste verdieping

Beschrijving	Type	Actie
10. Pleisterwerk muren kalk	Geen asbest	-
10.1 Code: 9646582	Mengmonster	-
11. Pleisterwerk plafonds	Geen asbest	-
11.1 Code: 9646584	Mengmonster	-

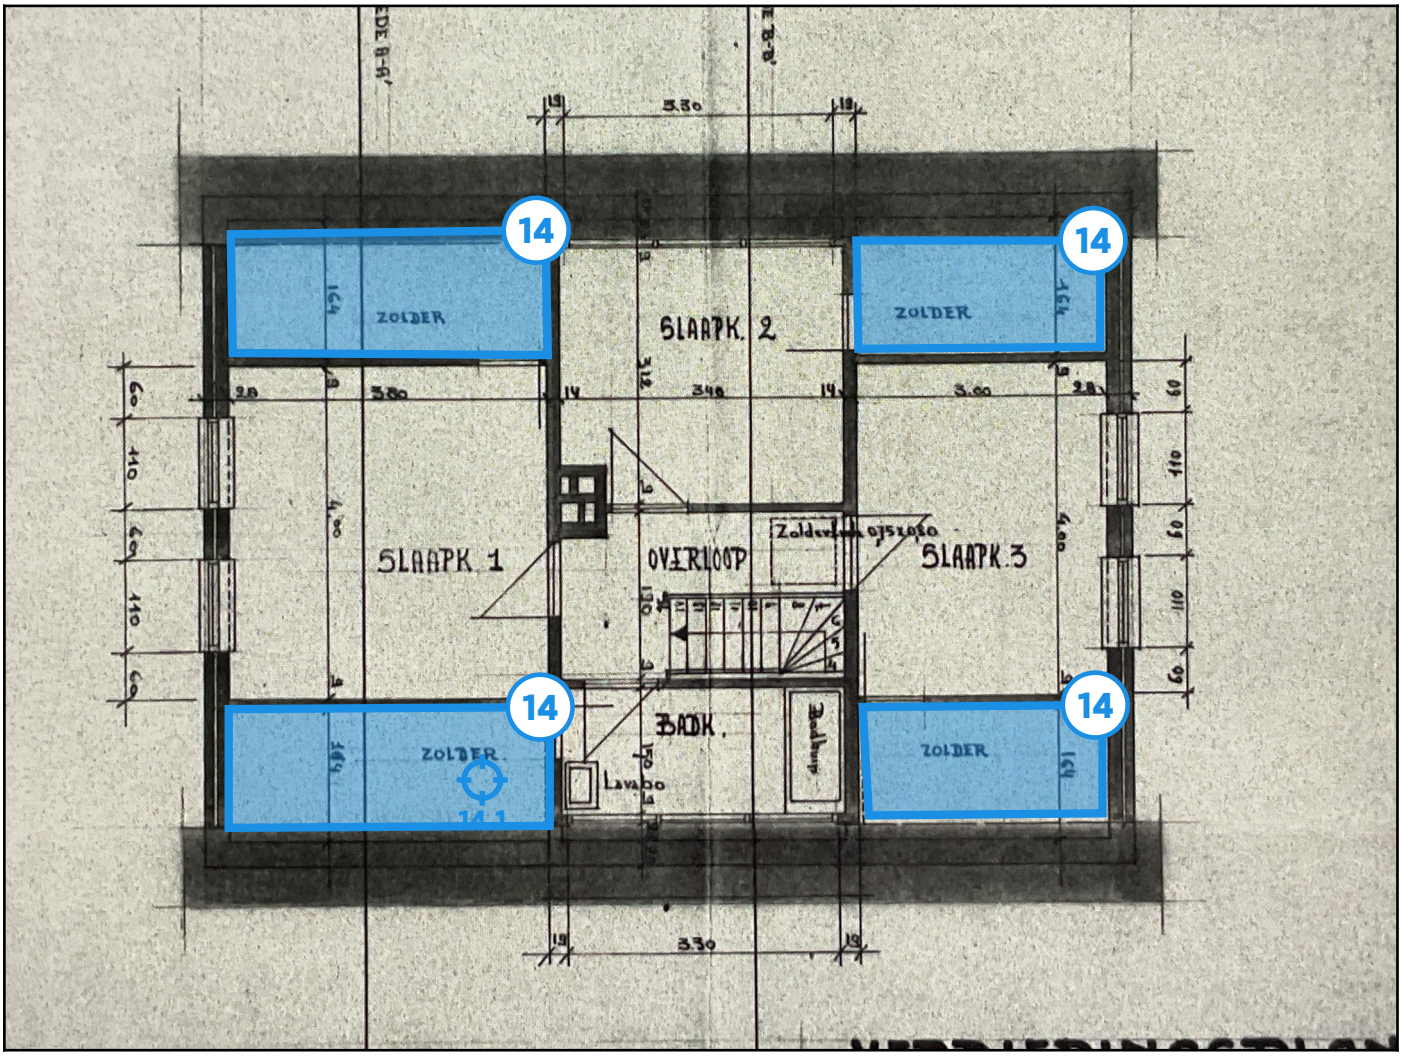
Plan 1.10: Plan van de eerste verdieping

Beschrijving	Type	Actie
14. Onderdak papier met bitumen	Geen asbest	-
14.1 Code: 9646588	Puntmonster	-

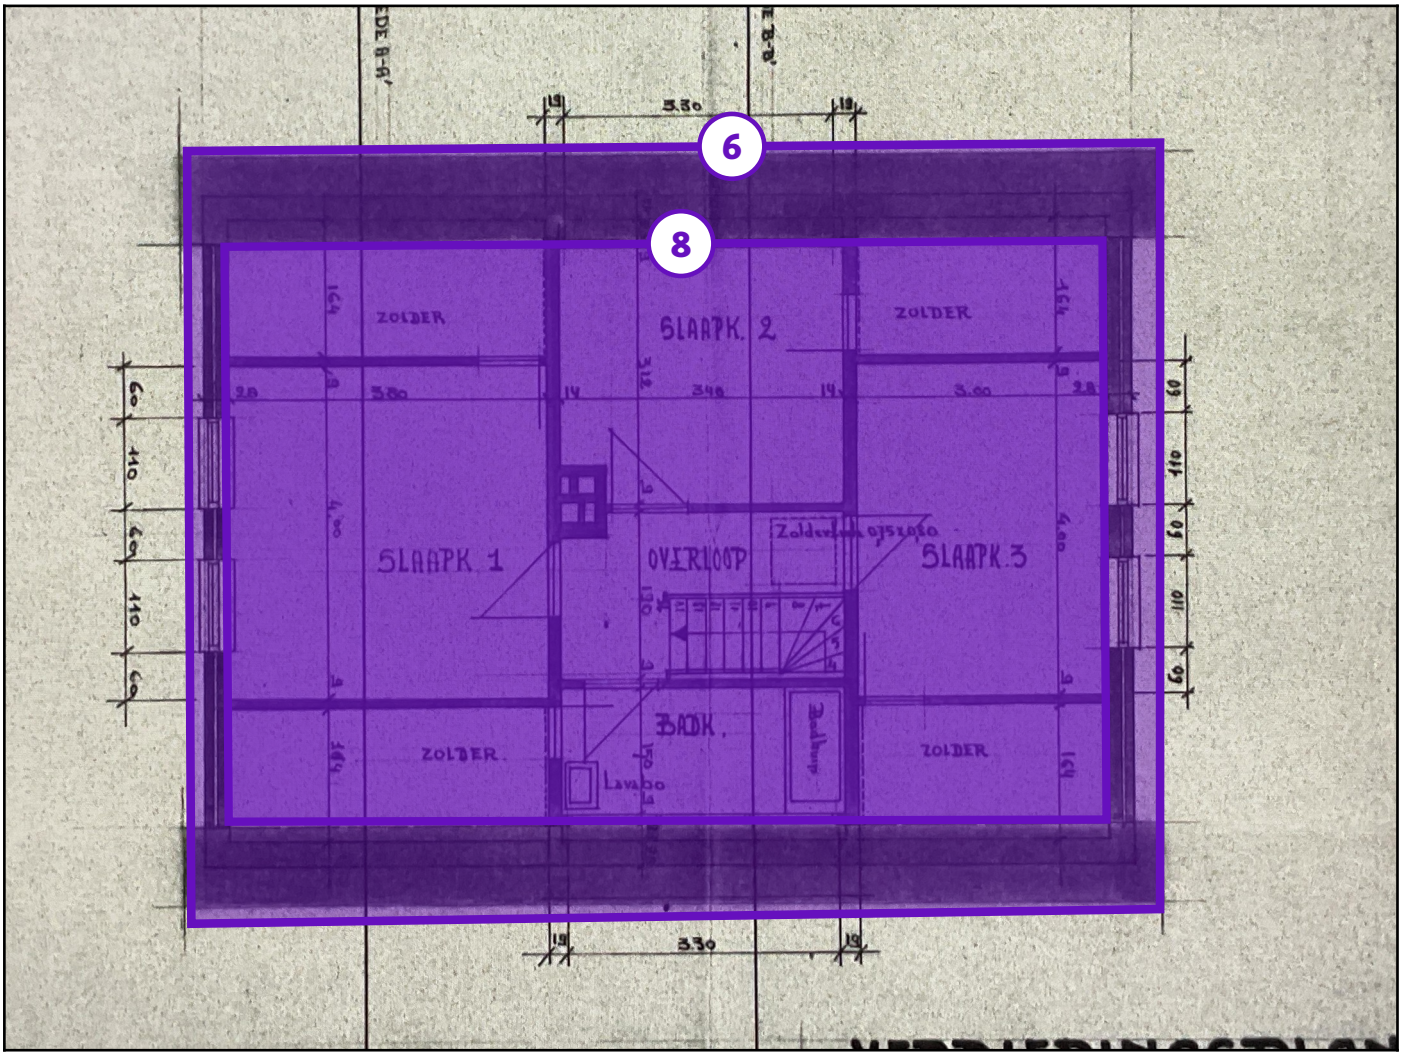
Plan 1.11: Plan van de eerste verdieping

Beschrijving	Type	Actie
6. Leiding-, verluchting-, wacht- en/of afvoerbuizen	Advies	-
8. Onderliggende vloeren, tegels - lijm (vloeren, wanden en plinten)	Advies	-

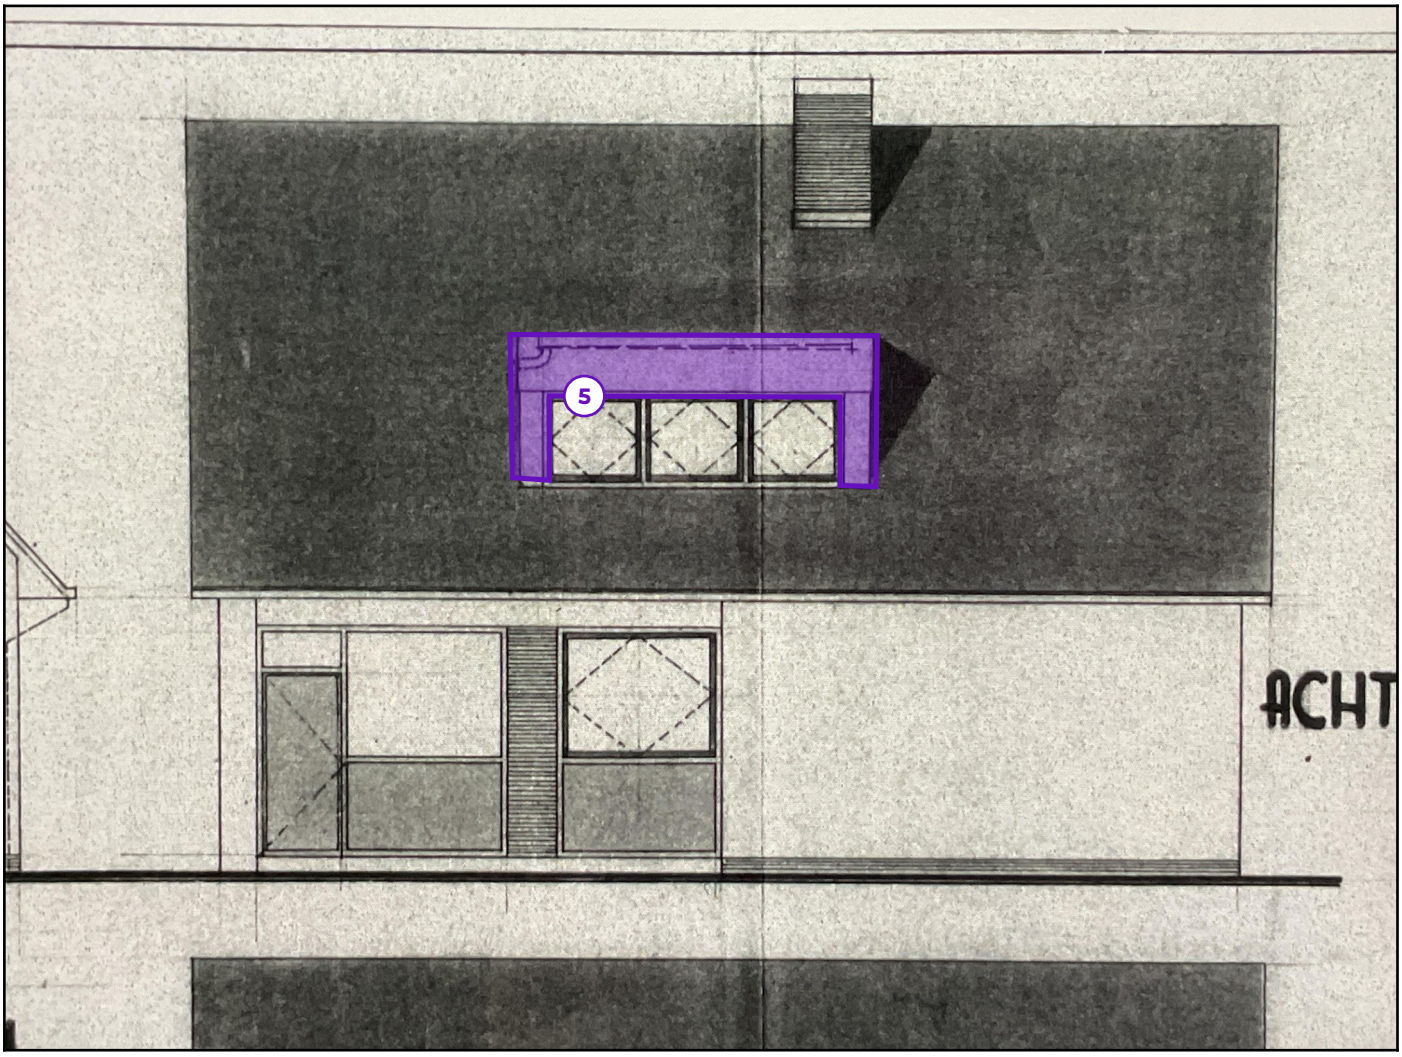
Plan 1.12: Plan van de buitenzijde

Beschrijving	Type	Actie
5. Kunstofplaten aan de dakkapel	Advies	-

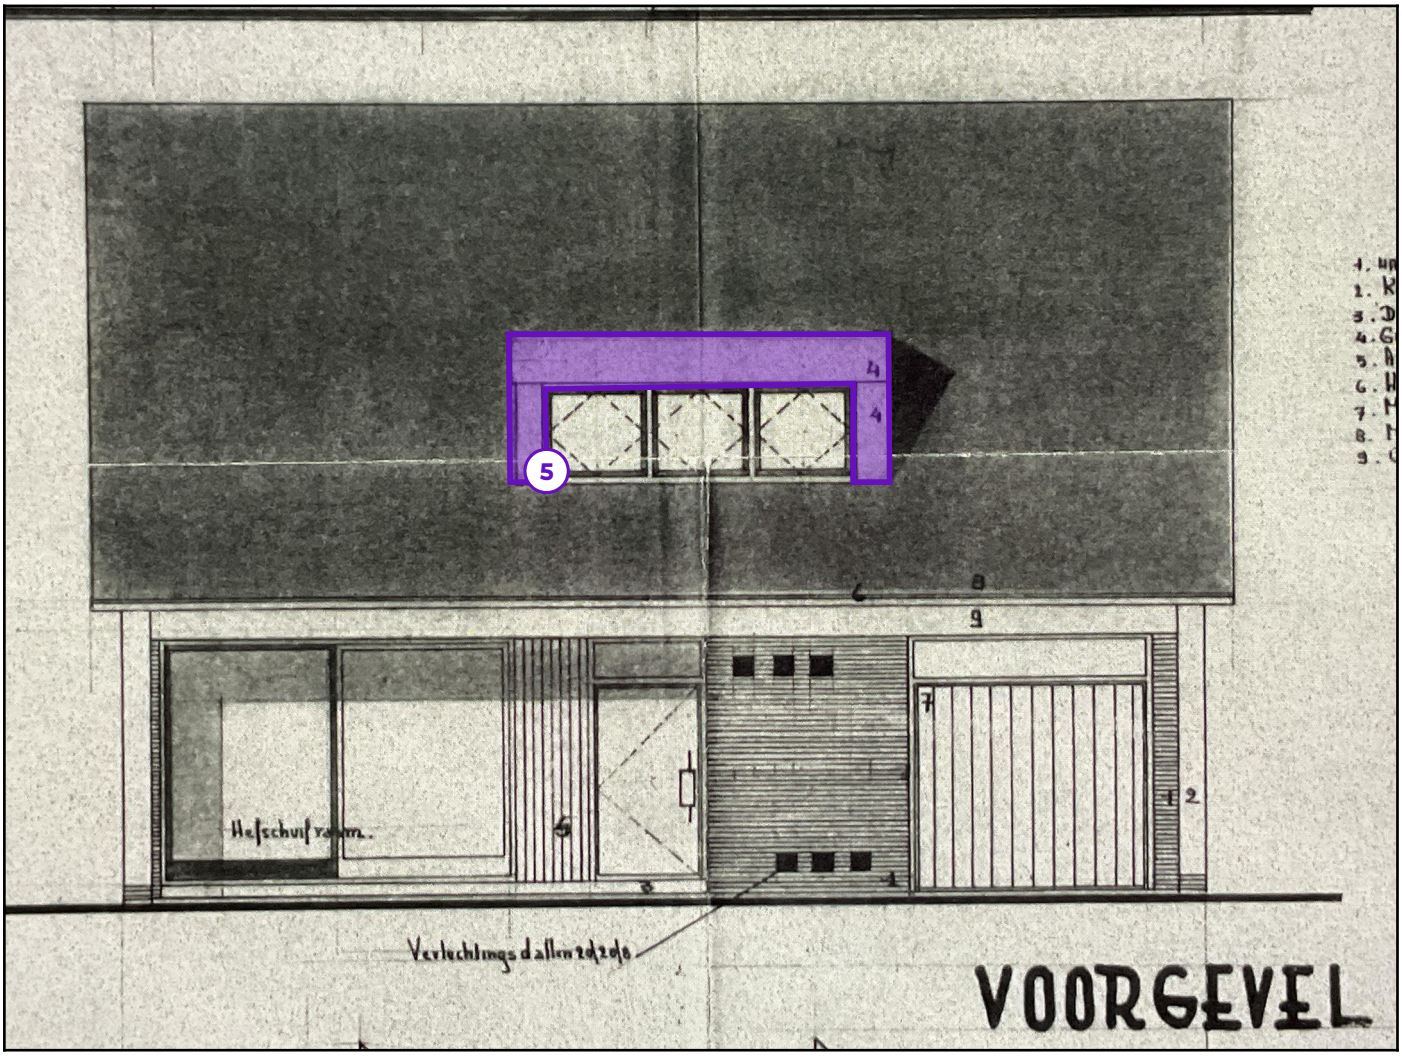
Plan 1.13: Plan van de buitenzijde

Beschrijving	Type	Actie
5. Kunstofplaten aan de dakkapel	Advies	-

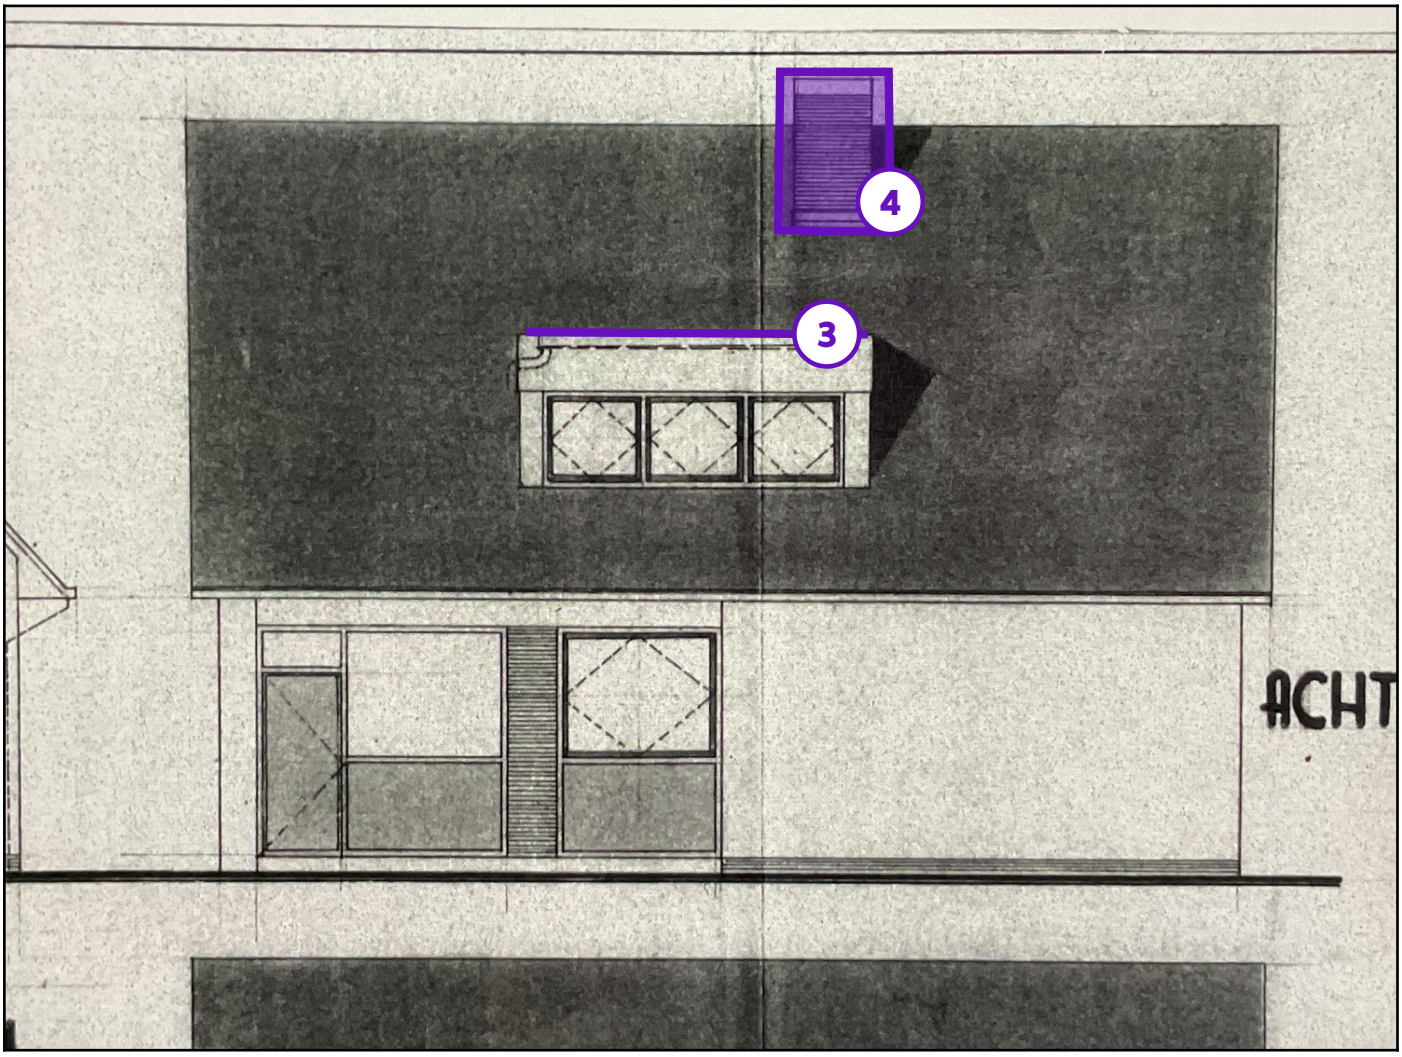
Plan 1.14: Plan van het dak

Beschrijving	Type	Actie
3. Dakbedekking dakkapel	Beperking	-
4. Schouw binnenzijde	Beperking	-

Reden: Het te onderzoeken materiaal situeert zich hoger dan 3,50 m te rekenen vanaf een veilige ondergrond

Uitleg van de asbestdeskundige: De dakbedekking van de dakkapel kan niet onderzocht worden. De toepassing is niet waarneembaar. Toepassingen hoger dan 3,5m vanaf een veilige ondergrond hoeven in het kader van attest voor verkoop of schenking niet onderzocht te worden.

Uitleg van de asbestdeskundige: Aan de buitenzijde van de schouw zijn er geen asbestverdachte materialen op te merken.

De schouw bevat binnenin mogelijk een asbestverdachte cement rookgaskanaal, asbestverdachte afsmeerlagen, asbestverdachte cementplaten. Laat dit onderzoeken bij eventuele werken.

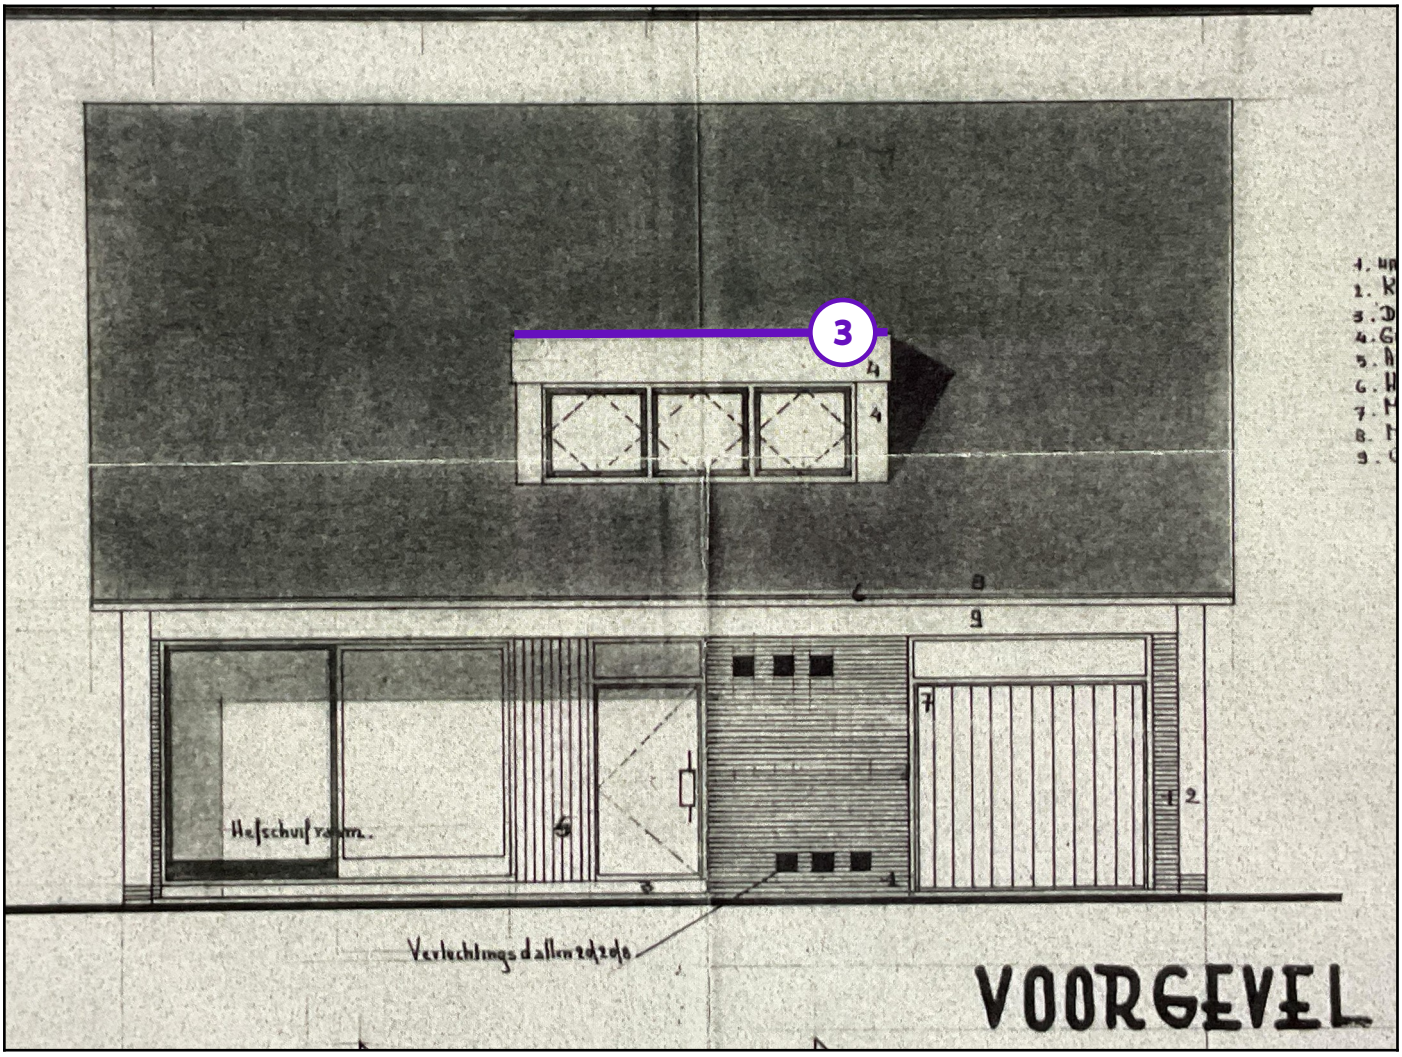
Plan 1.15: Plan van het dak

Beschrijving	Type	Actie
3. Dakbedekking dakkapel	Beperking	-
