Asbestinventarisattest

Europawijk 68, 3940 Hechtel-Eksel

Attestnummer : **20261008-000145.000**
Uitgegeven op : **08.10.2026**
Geldig tot : **08.10.2036**

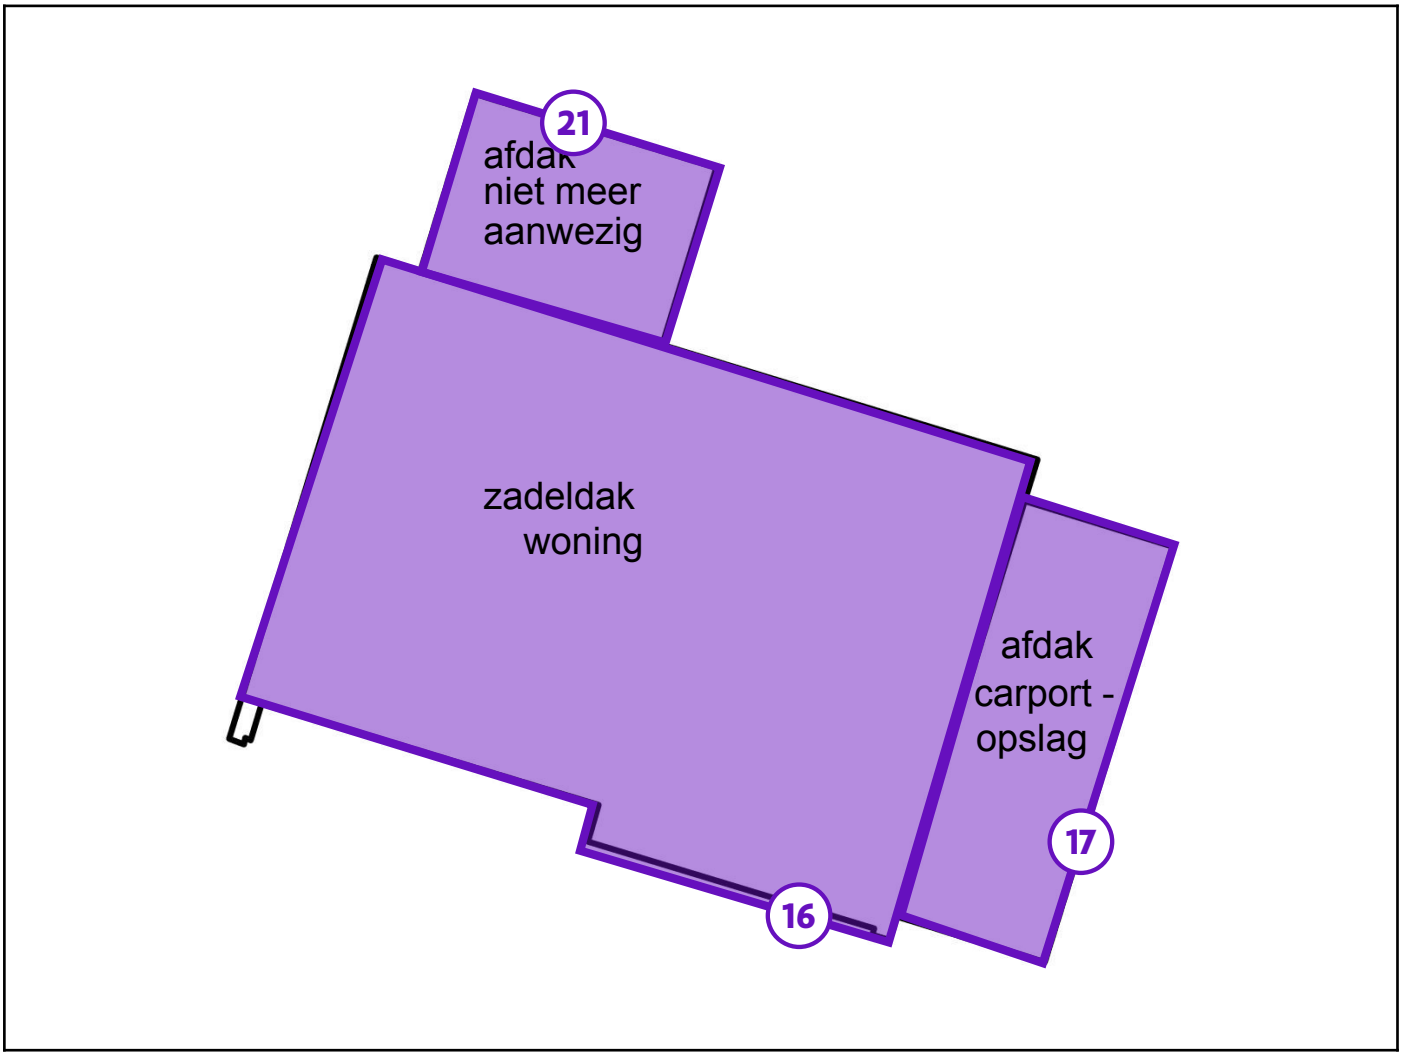
Plan 1.16: Plan van het dak

Beschrijving	Type	Actie
16. Dakbedekking bestaande uit pannen, niet verdacht	Overige ruimte of materiaal	-
17. Dakbedekking niet verdacht, kunstofplaten aan het afdak	Overige ruimte of materiaal	-
21. Afdak niet meer aanwezig	Overige ruimte of materiaal	-

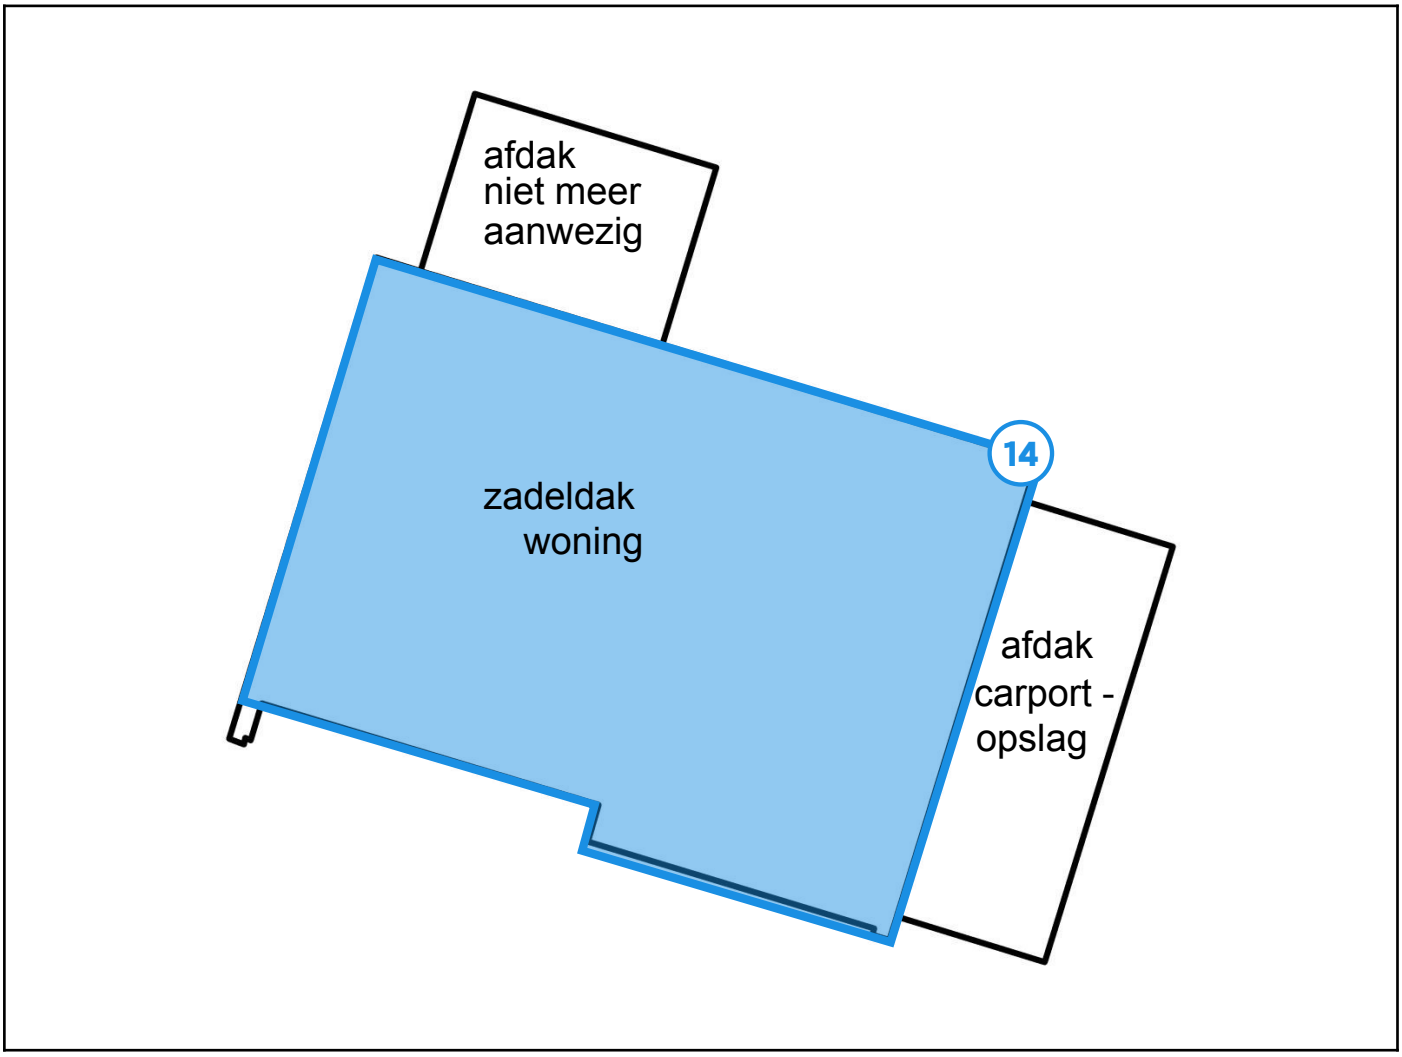
Plan 1.17: Plan van het dak

Beschrijving	Type	Actie
14. Onderdak papier met bitumen	Geen asbest	-

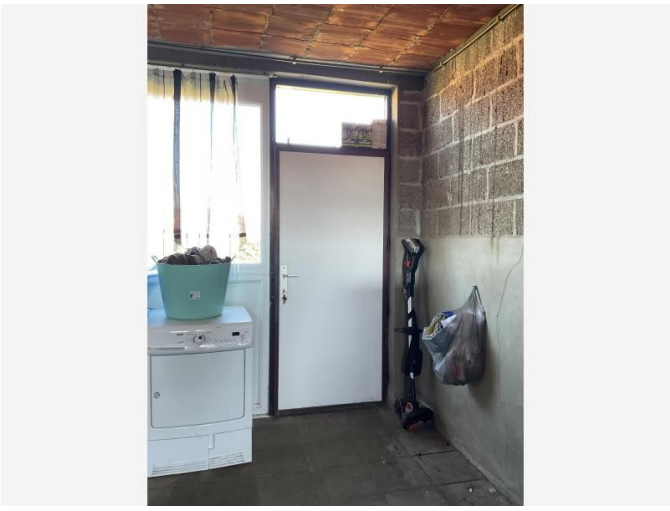
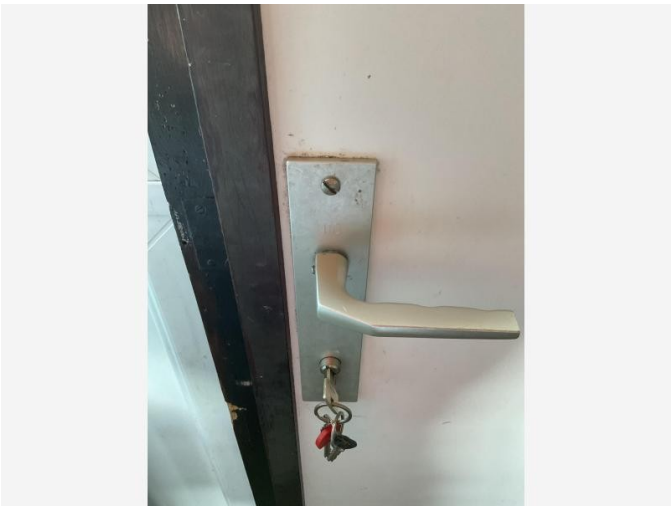
Fiche 2: Glasal deurpaneel

Asbestmateriaal

Eindbeoordeling materiaalrisico	Verhoogd materiaalrisico en/of verhoogde kans op vezelvrijgave

Gebondenheid	Categorie 1: hechtgebonden in oorsprong
Asbestsoort (vezeltype)	Crocidoliet aanwezig
Asbestconcentratie	Laag (< 50%)
Afschermingsgraad van het gehele materiaal	Geheel of deels vrij aan de binnenlucht, maar geen contact met binnenluchtstromen
Toestand van het materiaal	Licht beschadigd, licht verweerd. Intacte calciumsilicaatplaat of materiaal met categorie 3-gebondenheid

Beschrijving	Glasal deurpaneel
Omgeving	Grenst aan binnen- en buitenlucht
Primaire drager	Wandopening verticaal (raam, deur, ...)
Asbestmateriaal	Plaat, paneel, tablet - Geëmailleerd, type Glasal
Bindmiddel van asbestmateriaal	Cement
Gebondenheid op basis van bindmiddel	Hecht
Hoeveelheid (oppervlakte - dikte - aantal)	• 2,30 m^2 - 7,00 cm - 2 stuks
Totaal volume	0,322 m^3
Eenvoudig bereikbaar	Ja
Bevestigingswijze	• Geklemd • Verlijmd, ingegoten, versmeerd
Identificatiemethode	De asbestdeskundige beoordeelt het materiaal als asbestverdacht en dus asbesthoudend, en dit zonder monstername. Motivatie: De monstername brengt andere schade aan dan schade die inherent is aan de monstername.
Destructieve handeling voor identificatie	Nee
Opmerking	De hoeveelheid is een zo nauwkeurig mogelijke opmeting. Hieraan kunnen evenwel geen rechten worden ontleend.

Verwijderen

- Zorg voor een veilig beheer. Vermijd het beschadigen van het asbestmateriaal. Controleer de toestand jaarlijks op wijzigingen.
- Voer bijkomende staalname(s) uit.

- Eenvoudige handelingen: mag via doe-het-zelf of door werknemer(s) met opleidingsattest eenvoudige handelingen
  Deze toepassing kan door een aannemer die over een opleidingsattest eenvoudige handelingen beschikt of door een particulier (doe-het-zelf), verwijderd worden indien er geen verhoogd risico op vrijgave van asbestvezels (max. concentratie 0,01 vezels/cm3 - CODEX Art. VI.3-54) ontstaat en de toepassing voorafgaand wordt gefixeerd/bevochtigd; de individuele elementen zonder machinale werktuigen (boormachine, slijpschijf, hogedrukreiniger,...) en zonder breken of gooien een voor een losgemaakt worden; en ten slotte dubbel en luchtdicht verpakt weggevoerd worden naar een erkend afvalpunt (recyclagepark).

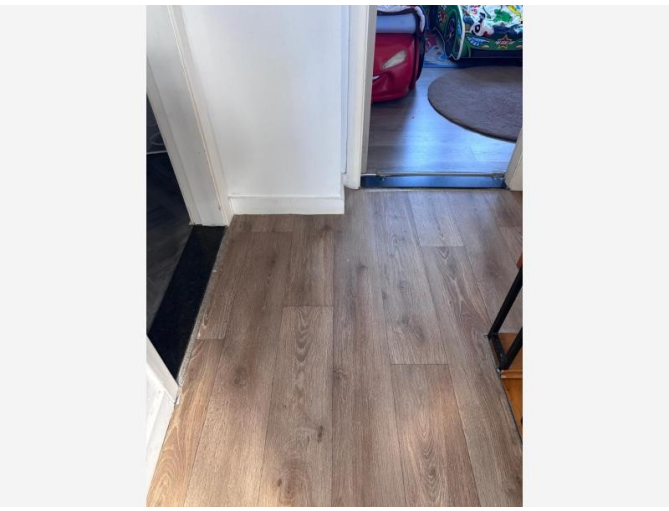
Fiche 8: Onderliggende vloeren, tegels - lijm (vloeren, wanden en plinten)

Vinylvloeren zijn omgeslagen, er zijn geen asbestverdachte vloeren vastgesteld.

Toch is het steeds onbekend of er nog een onderliggende asbesthoudende vloeren, tegels of lijm aanwezig is.

Let op bij renovatie van de vloeren dat er een mogelijkheid is dat er nog een asbesthoudende vloeren, lijm of resten aanwezig zijn.

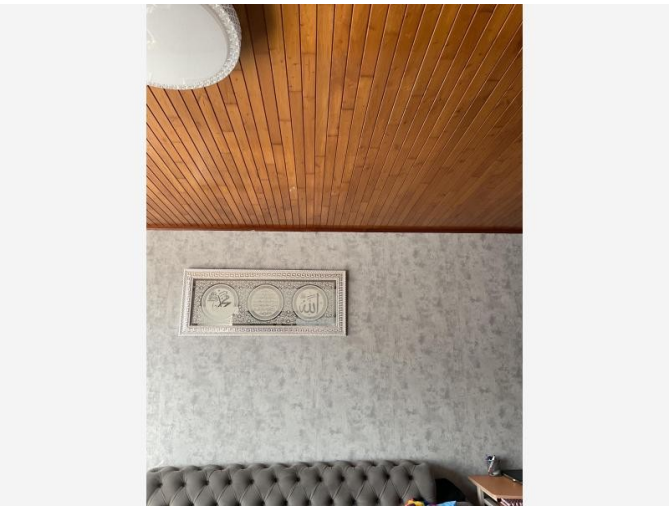
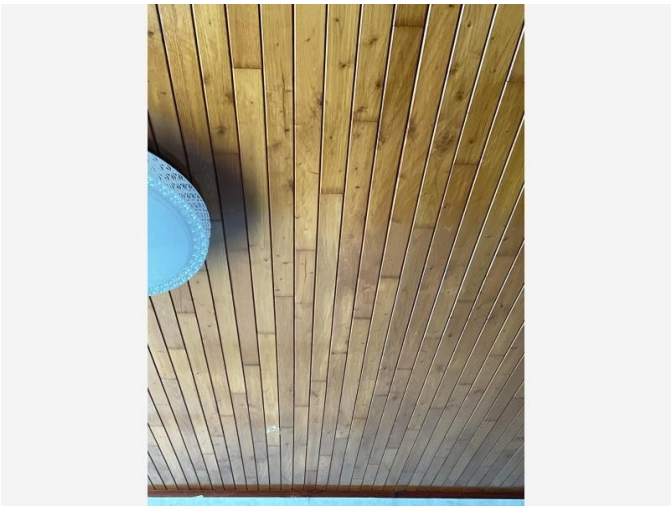
Beschrijving	Notitie	Terug te vinden op plannen
Fiche 20: Pleisterwerk aan het plafond (niet waarneembaar)	Er is geen pleisterwerk waarneembaar	Plan 1.3: Plan van het gelijkvloers

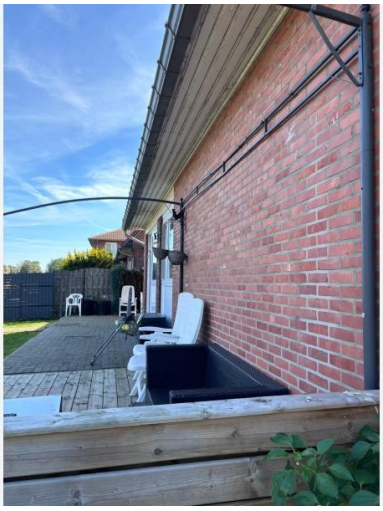
Beschrijving	Notitie	Terug te vinden op plannen
Fiche 21: Afdak niet meer aanwezig	Het afdak achteraan de woning is niet meer aanwezig	Plan 1.16: Plan van het dak
Fiche 22: Leidingisolatie (niet aanwezig)	Er is geen asbestverdachte leidingisolatie aanwezig.	-
Fiche 23: Liftinfrastructuur (niet aanwezig)	Er is geen liftinfrastructuur aanwezig op de inspectielocatie.	-
